**UNIVERSIDAD CÉSAR VALLEJO**

**Análisis de vulnerabilidad sísmica de las edificaciones autoconstruidas  
en la urbanización Huarupampa, Distrito de Huaraz, Ancash 2021**

**TESIS PARA OBTENER EL TÍTULO PROFESIONAL DE:  
Ingeniero Civil**

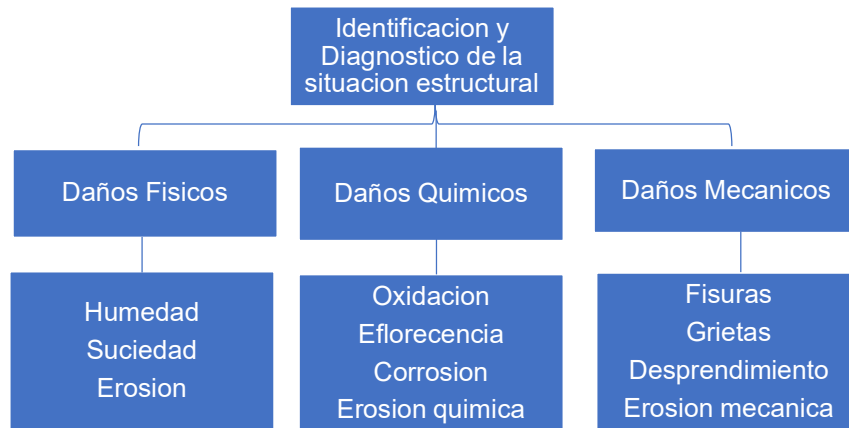
Figura 4. Procedimiento del diagnóstico e identificación de las patologías.

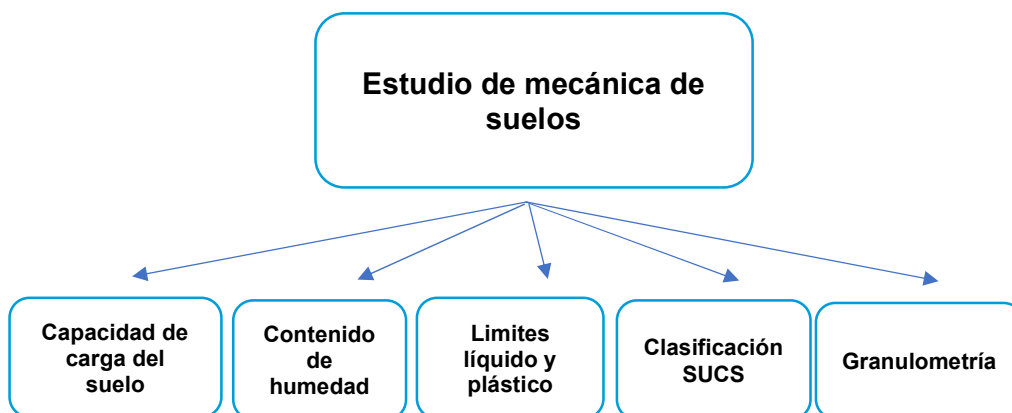
Figura 5. Procedimiento para el estudio de mecánica de suelos

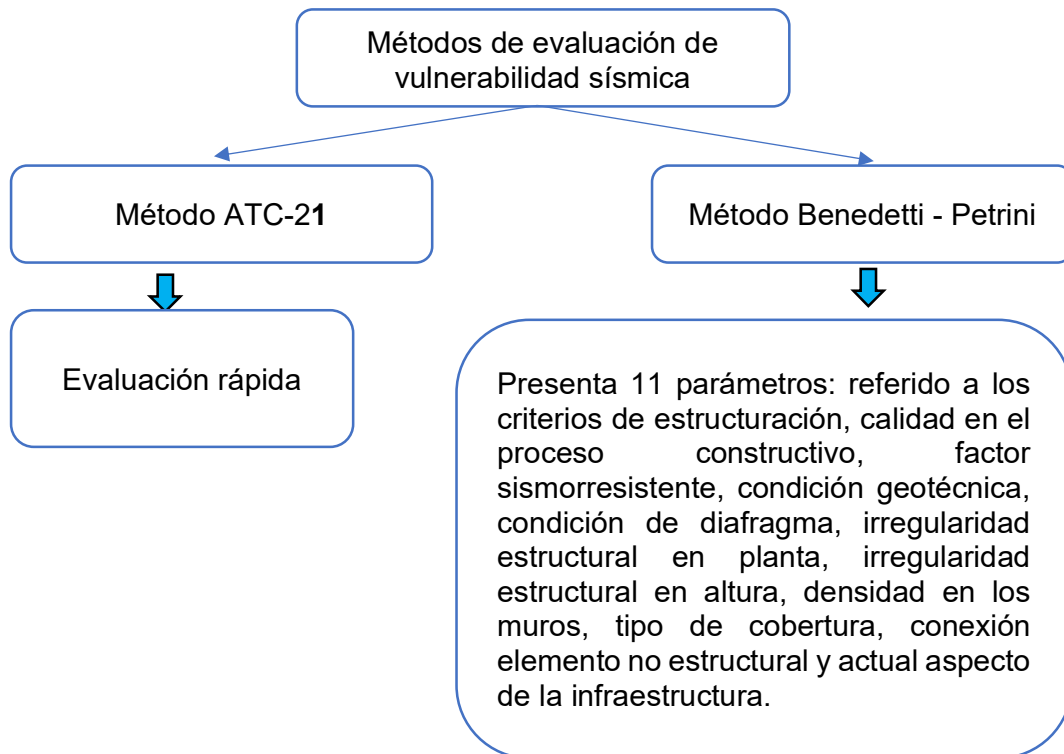
Figura 6. Procedimiento para el análisis de vulnerabilidad sísmica de las edificaciones seleccionadas

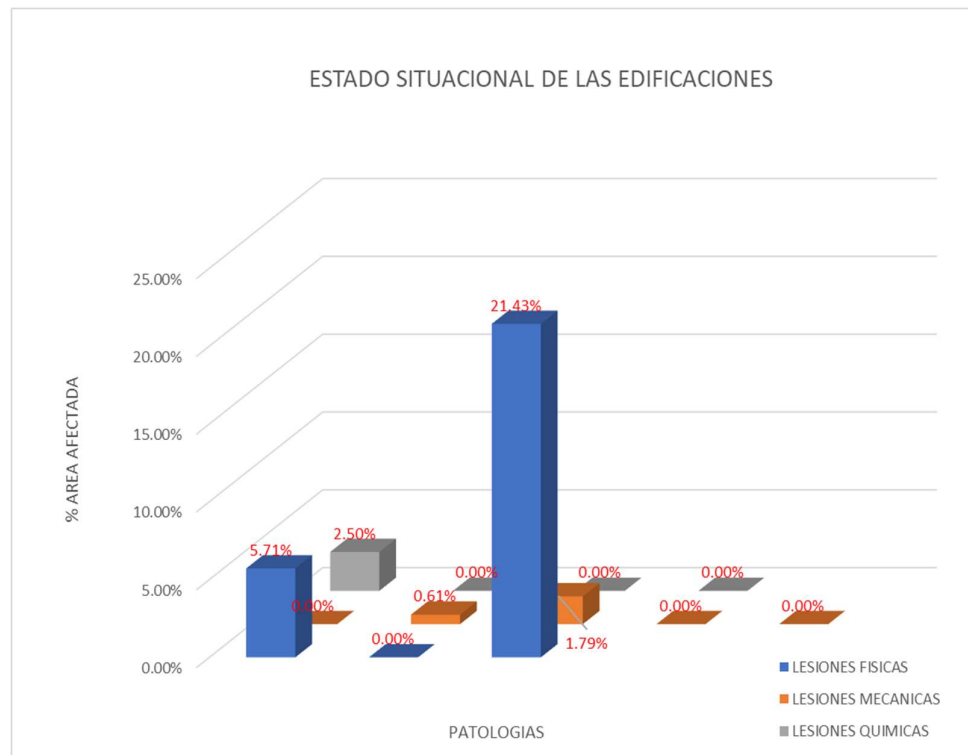
4.1.1 . Los resultados obtenidos representan las patologías evaluadas de la edificación seleccionada para el presente estudio. Se tomo como ejemplo a la edificación N° 11.

Figura 10. Resultado de Evaluación de la edificación autoconstruida seleccionada.

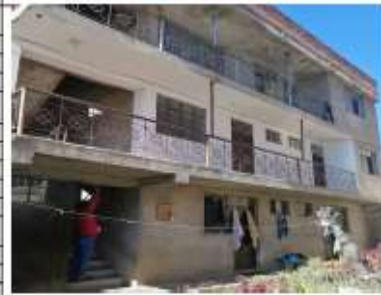
**FOTOGRAFÍA DE LA EDIFICACIÓN**

SITUACIÓN - PATOLOGÍA	% ÁREA AFECTADA	% ÁREA NO AFECTADA	NIVEL DE DAÑOS
<b>LESIONES FÍSICAS</b>			
HUMEDAD	14.34%	85.66%	LEVE
EROSIÓN	4.48%	95.52%	LEVE
SUCIEDAD	35.80%	64.14%	LEVE
<b>LESIONES MECÁNICAS</b>			
DEFORMACIONES	0.00%	100.00%	
AGRIETAS	0.00%	100.00%	
RESACA	8.80%	91.20%	LEVE
DESPLAZAMIENTO	0.00%	100.00%	
EROSIONES MECÁNICAS	0.00%	100.00%	
<b>LESIONES QUÍMICAS</b>			
FILTRACIONES	1.79%	98.21%	LEVE
CORROSIÓN	0.00%	100.00%	
CORROSIÓN	0.90%	99.10%	LEVE
EROSIONES	0.00%	100.00%

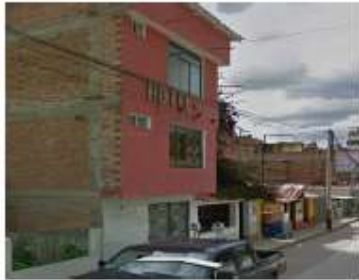
SITUACION - PATOLOGIA	% AREA AFECTADA	% AREA NO AFECTADA	NIVEL DE DAÑOS	FOTOGRAFIA DE LA EDIFICACION	
<b>LESIONES FÍSICAS</b>					
HUMEDAD	13.45%	86.55%	LEVE

EROSION	5.38%	94.62%	LEVE		
SUCIEDAD	53.79%	46.21%	MODERADO		
<b>LESIONES MECÁNICAS</b>					
DEFORMACIONES	0.00%	100.00%			
GRIFAS	2.69%	97.31%	LEVE		
RESUMAS	11.02%	88.98%	LEVE		
DESPRENDEMIENTO	1.79%	98.21%	LEVE		
EROSIONES MECÁNICAS	1.79%	98.21%	LEVE		
<b>LESIONES QUÍMICAS</b>					
FLORISCENCIA	7.17%	92.83%	LEVE		
OXIDACION	0.00%	100.00%			
CORROSION	0.00%	100.00%			
CRACKING	0.00%	100.00%

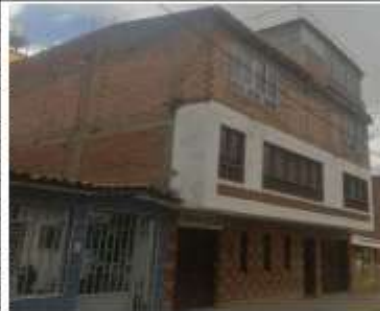
**FOTOGRAFIA DE LA EDIFICACION**

SITUACION - PATOLOGIA	% AREA AFECTADA	% AREA NO AFECTADA	NIVEL DE DAÑOS
<b>LESIONES FISICAS</b>			
HUMEDAD	7.17%	92.83%	LEVE
EROSION	0.00%	100.00%	LEVE
SACRIDAD	15.24%	84.76%	MODERADO
<b>LESIONES MECANICAS</b>			
DEFORMACIONES	0.00%	100.00%	
GRIetas	0.00%	100.00%	LEVE
FISURAS	8.07%	91.93%	LEVE
DESPLAZAMIENTO	0.00%	100.00%	LEVE
DESCOLGOS MECANICAS	0.00%	100.00%	LEVE
<b>LESIONES QUIMICAS</b>			
FLORISCENCIA	0.90%	99.10%	LEVE
OXIDACION	0.00%	100.00%	
CORROSION	0.00%	100.00%	
DESCOLGOS	0.00%	100.00%

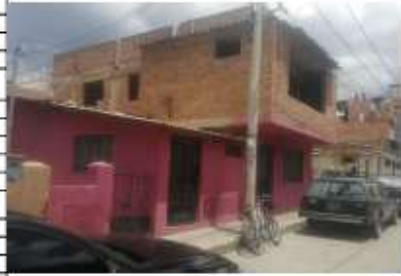
4.- ¿Número de pisos proyectados?		2				
5.- ¿Antigüedad de la vivienda?		28				
DATOS TÉCNICOS:						
ESTADO SITUACIONAL DE LA EDIFICACION (PATOLOGIAS)						
ELEMENTO ESTRUCTURAL	PATOLOGIAS					
	LESIONES FISICAS	AREA AFECTADA M2	LESIONES MECANICAS	AREA AFECTADA M2	LESIONES QUIMICAS	AREA AFECTADA M2
COLUMNAS, VIGAS Y LOSAS	HUMEDAD	34.00	DEFORMACIONES	0.00	EFLORESCENCIA	2.00
	EROSION	0.00	GRIETAS	0.00	CRACKING	0.00
	SUCIEDAD	17.00	RESACA	5.00	CORROSION	0.00
			DESPLAZAMIENTO	0.00	DESCOLORES	0.00
			EROSIONES MEC.	0.00		
RESULTADOS OBTENIDOS						
SITUACION - PATOLOGIA	% AREA AFECTADA	% AREA NO AFECTADA	NIVEL DE DAÑOS			
LESIONES FISICAS						
HUMEDAD	31.50%	68.50%	LEVE			
EROSION	0.00%	100.00%				
SUCIEDAD	15.45%	84.55%	LEVE			
LESIONES MECANICAS						
DEFORMACIONES	0.00%	100.00%				
GRIETAS	0.00%	100.00%				
RESACA	4.48%	95.52%	LEVE			
DESPLAZAMIENTO	0.00%	100.00%				
EROSIONES MECANICAS	0.00%	100.00%				
LESIONES QUIMICAS

EFLORESCENCIA	1.79%	98.21%	LEVE			
CRACKING	0.00%	100.00%				
CORROSION	0.00%	100.00%				
DESCOLORES	0.00%	100.00%				
NIVEL DE DAÑOS						
0sDs40%	LEVE					
41sDs60%	MODERADO					
61sDs100%	SEVERO

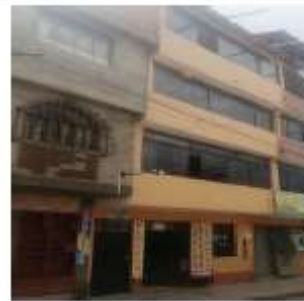
**FOTOGRAFIA DE LA EDIFICACION**

SITUACION - PATOLOGIA	% AREA AFECTADA	% AREA NO AFECTADA	NIVEL DE DAÑOS
<b>LESIONES FÍSICAS</b>			
HUMEDAD	21.02%	78.48%	LEVE
EROSION	0.00%	100.00%	
SUCIEDAD	46.41%	53.59%	MODERADO
<b>LESIONES MECÁNICAS</b>			
DEFORMACIONES	0.00%	100.00%	
GRIETAS	0.00%	100.00%	
RESACA	12.55%	87.45%	LEVE
DESPLAZAMIENTO	3.14%	96.86%	LEVE
EROSIONES MECANICAS	3.14%	96.86%	LEVE
<b>LESIONES QUÍMICAS</b>			
EFLORESCENCIA	8.90%	91.04%	LEVE
OXIDACION	0.00%	100.00%	
CORROSION	0.00%	100.00%	
EROSIONES	0.00%	100.00%

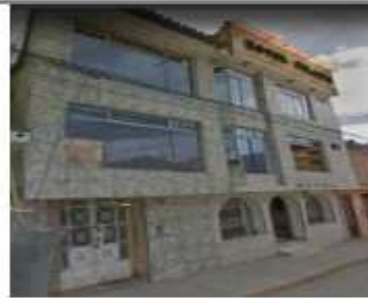
FOTOGRAFIA DE LA EDIFICACION

SITUACION - PATOLOGIA	% AREA AFECTADA	% AREA NO AFECTADA	NIVEL DE DAÑOS
LESIONES FÍSICAS			
HUMEDAD	10.78%	89.24%	LEVE
EROSION	1.34%	98.66%	LEVE
SUCIEDAD	44.82%	55.18%	MODERADO
LESIONES MECÁNICAS			
DEFORMACIONES	0.00%	100.00%	
GRÉTAS	0.76%	99.24%	LEVE
RSURAS	10.78%	89.24%	LEVE
DESPLAZAMIENTO	1.79%	98.21%	LEVE
FRICCIONES MECÁNICAS	1.79%	98.21%	LEVE
LESIONES QUÍMICAS			
EFLORESCENCIA	8.96%	91.04%	LEVE
OXIDACION	0.00%	100.00%	
CORROSION	0.00%	100.00%	
EROSIONES	0.00%	100.00%

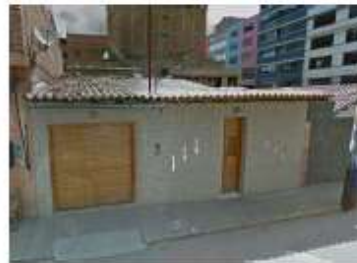
FOTOGRAFIA DE LA EDIFICACION

SITUACION - PATOLOGIA	% AREA AFECTADA	% AREA NO AFECTADA	NIVEL DE DAÑOS
<b>LESIONES FISICAS</b>			
HUMEDAD	17.89%	82.07%	LEVE
EROSION	1.34%	98.66%	LEVE
SUCIEDAD	44.82%	55.18%	MODERADO
<b>LESIONES MECANICAS</b>			
DEFORMACIONES	0.00%	100.00%	
AGRIETAS	0.90%	99.10%	LEVE
RSURAS	13.45%	86.55%	LEVE
DESPRENDIMIENTO	0.90%	99.10%	LEVE
EROSIONES MECANICAS	0.90%	99.10%	LEVE
<b>LESIONES QUIMICAS</b>			
EFLORESCENCIA	10.70%	89.30%	LEVE
CRACKING	0.00%	100.00%	
CORROSION	1.79%	98.21%	LEVE
EROSIONES	0.00%	100.00%

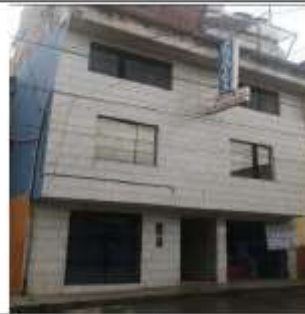
FOTOGRAFIA DE LA EDIFICACION

SITUACION - PATOLOGIA	% AREA AFECTADA	% AREA NO AFECTADA	NIVEL DE DAÑOS
LESIONES FÍSICAS			
HUMEDAD	15.34%	84.76%	LEVE
EROSION	0.90%	99.10%	LEVE
SUCIEDAD	43.03%	56.97%	MODERADO
LESIONES MECÁNICAS			
DEFORMACIONES	0.00%	100.00%	
GRISAS	1.79%	98.21%	LEVE
RESURAS	20.62%	79.38%	LEVE
DESPLAZAMIENTO	0.00%	100.00%	
EROSIONES MECÁNICAS	0.00%	100.00%	
LESIONES QUÍMICAS			
EROSION	4.48%	95.52%	LEVE
CORROSION	0.00%	100.00%	
CORROSION	2.69%	97.31%	LEVE
EROSIONES	0.00%	100.00%

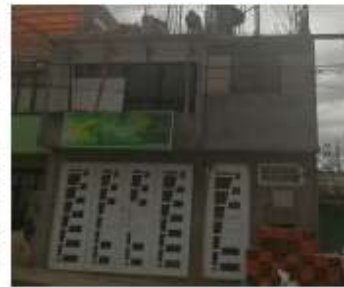
FOTOGRAFIA DE LA EDIFICACION

SITUACION - PATOLOGIA	% AREA AFECTADA	% AREA NO AFECTADA	NIVEL DE DAÑOS
LESIONES FISICAS			
HUMEDAD	10.70%	89.24%	LEVE
EROSION	1.70%	98.21%	LEVE
SUCIEDAD	18.83%	81.17%	LEVE
LESIONES MECANICAS			
DEFORMACIONES	0.00%	100.00%	
GRITAS	0.90%	99.10%	LEVE
FISURAS	13.45%	86.55%	LEVE
DESPLAZAMIENTO	0.00%	100.00%	
EROSIONES MECANICAS	0.00%	100.00%	
LESIONES QUIMICAS			
EFLORESCENCIA	6.20%	93.72%	LEVE
ORDENACION	0.00%	100.00%	
CORROSION	0.90%	99.10%	LEVE
FRICCIONES	0.00%	100.00%

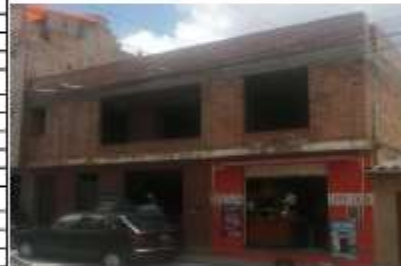
4.- ¿Número de pisos proyectados?				3		
5.- ¿Antigüedad de la vivienda?				0		
DATOS TÉCNICOS:						
ESTADO SITUACIONAL DE LA EDIFICACIÓN (PATOLOGÍAS)						
ELEMENTO ESTRUCTURAL	PATOLOGÍAS					
	LESIONES FÍSICAS	AREA AFECTADA M2	LESIONES MECANICAS	AREA AFECTADA M2	LESIONES QUÍMICAS	AREA AFECTADA M2
COLUMNAS, VIGAS Y LOSAS	HUMEDAD	0.00	DEFORMACIONES	0.00	EFLORESCENCIA	0.00
	ROSION	0.30	GRÉTAS	0.00	CORROSION	0.00
	SUCIEDAD	20.00	RESUMAS	5.00	CORROSION	0.00
			DESPLAZAMIENTO	0.00	EROSIONES	0.00
			EROSIONES MECANICAS	0.00		
RESULTADOS OBTENIDOS						
SITUACION - PATOLOGIA	% AREA AFECTADA	% AREA NO AFECTADA	NIVEL DE DAÑOS	FOTOGRAFIA DE LA EDIFICACION		
LESIONES FÍSICAS						
HUMEDAD	0.00%	91.04%	LEVE			
ROSION	0.45%	99.55%	LEVE			
SUCIEDAD	17.03%	83.07%	LEVE			
LESIONES MECANICAS						
DEFORMACIONES	0.00%	100.00%				
GRÉTAS	0.00%	100.00%				
RESUMAS	4.48%	95.52%	LEVE			
DESPLAZAMIENTO	0.00%	100.00%				
EROSIONES MECANICAS	0.00%	100.00%

LESIONES QUÍMICAS						
EFLORESCENCIA	2.28%	97.72%	LEVE			
CORROSION	0.00%	100.00%				
CORROSION	0.00%	100.00%				
EROSIONES	0.00%	100.00%				
NIVEL DE DAÑOS						
0sD<40%		LEVE				
41sD<60%		MODERADO				
61sD<100%		SEVERO

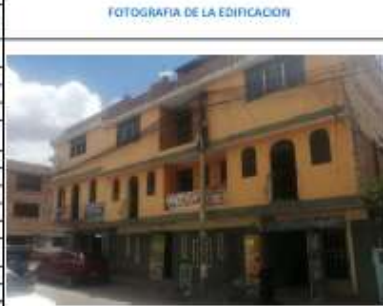
4.- ¿Número de pisos proyectados?		3				
5.- ¿Antigüedad de la vivienda?		12				
DATOS TÉCNICOS:						
ESTADO SITUACIONAL DE LA EDIFICACION (PATOLOGIAS)						
ELEMENTO ESTRUCTURAL	PATOLOGIAS					
	LESIONES FISICAS	AREA AFECTADA M2	LESIONES MECANICAS	AREA AFECTADA M2	LESIONES QUIMICAS	AREA AFECTADA M2
COLUMNAS, VIGAS Y LOSAS	HUMEDAD	15,00	DEFORMACIONES	0,00	EROSION/INCRUSTACION	0,00
	RETRACCION	8,00	GRIETAS	0,00	CORROSION	0,00
	FLACIDEZ	40,00	RESACA	20,00	CORROSION	0,00
			DESPLAZAMIENTO	0,00	EROSIONES	10,00
			EROSIONES MECANICAS	0,00		
RESULTADOS OBTENIDOS						
SITUACION - PATOLOGIA	% AREA AFECTADA	% AREA NO AFECTADA	NIVEL DE DAÑOS			
LESIONES FISICAS						
HUMEDAD	11,43%	88,57%	LEVE			
RETRACCION	2,60%	97,40%	LEVE			
FLACIDEZ	40,34%	59,66%	MODERADO			
LESIONES MECANICAS						
DEFORMACIONES	0,00%	100,00%				
GRIETAS	0,00%	100,00%				
RESACA	17,83%	82,17%	LEVE			
DESPLAZAMIENTO	0,00%	100,00%				
EROSIONES MECANICAS	0,00%	100,00%

LESIONES QUIMICAS						
EROSION/INCRUSTACION	14,34%	85,66%	LEVE			
CORROSION	0,00%	100,00%				
CORROSION	0,00%	100,00%				
EROSIONES	8,90%	91,10%	LEVE			
NIVEL DE DAÑOS						
0sDs40%	LEVE					
41sDs60%	MODERADO					
61sDs100%	SEVERO

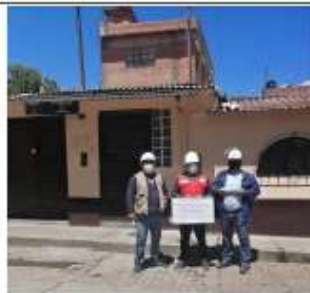
FOTOGRAFIA DE LA EDIFICACION

SITUACION - PATOLOGIA	% AREA AFECTADA	% AREA NO AFECTADA	NIVEL DE DAÑOS
LESIONES FISICAS			
HUMEDAD	22.41%	77.59%	LEVE
EROSION	4.48%	95.52%	LEVE
SACRIDAD	44.52%	55.48%	MODERADO
LESIONES MECANICAS			
DEFORMACIONES	0.00%	100.00%	
GRIETAS	1.79%	98.21%	LEVE
RESINAS	20.62%	79.38%	LEVE
DISPERNAMIENTO	0.00%	100.00%	
EROSIONES MECANICAS	0.00%	100.00%	
LESIONES QUIMICAS			
EFLORESCENCIA	10.70%	89.30%	LEVE
OXIDACION	0.00%	100.00%	
CORROSION	0.00%	100.00%	
EROSIONES	4.48%	95.52%	LEVE

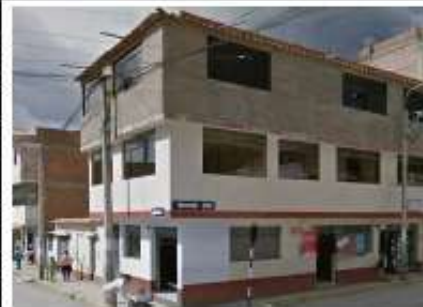
FOTOGRAFIA DE LA EDIFICACION

SITUACION - PATOLOGIA	% AREA AFECTADA	% AREA NO AFECTADA	NIVEL DE DAÑOS
LESIONES FISICAS			
HEMEDAD	4.48%	95.52%	LEVE
EROSION	0.00%	100.00%	
HEMEDAD	11.55%	87.45%	LEVE
LESIONES MECANICAS			
DEFORMACIONES	0.00%	100.00%	
GRIetas	0.00%	100.00%	
FISURAS	14.34%	85.66%	LEVE
DESPLAZAMIENTO	0.00%	100.00%	
EROSIONES MECANICAS	0.00%	100.00%	
LESIONES QUIMICAS			
EFLORESCENCIA	0.00%	99.10%	LEVE
OXIDACION	0.00%	100.00%	
CORROSION	0.00%	100.00%	
EROSIONES	0.00%	100.00%

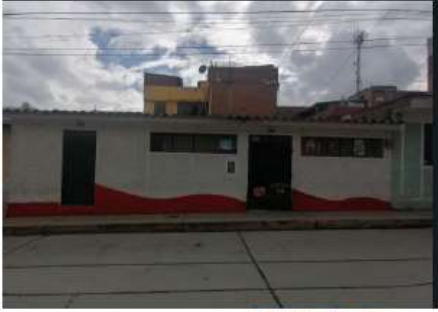
Propietario:	#jREF!														
Otra Identificacion	E-02														
Uso:	Residencial														
Zona Sismica:	3														
N° de pisos:	01														
Año de construccion:	1973	Área total:	120.00												
Fecha:	24/09/2021														
Tipo de suelo:															
	A	B	C	D	E	F						DNK			
Peligros Geologicos:	No presenta														
Licuefaccion:	No presenta														
Deslizamiento:	No presenta														
Fallas:	No presenta														
Proximidad:	No presenta														
TIPO DE EDIFICACION		N° DE PERSONAS		TIPO						PELIGROS DE CAIDA					
UNIFAMILIAR		0-10		ROCA DURA	ROCA MEDIA	SUELO DENSO	SUELO RIGIDO	SUELO SUAVE	SUELO POBRE	CHIMENEAS NO REFORZADAS	FARAPETOS	REVESTIMIENTO	OTRO		
MULTIFAMILIAR		11-100													
PUNTUACION BASICA, MODIFICADORES Y PUNTUACION FINAL S															
TIPO DE CONSTRUCCION	W1	W2	S1	S2	S3	S4	S5	C1	C2	C3	PC1	PC2	RM1	RM2	URM

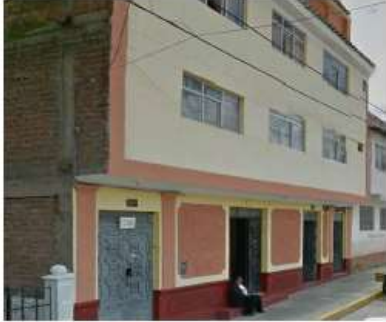
Otra Identificación	E-03																			
Uso:	Residencial																			
Zona Sismica:	3																			
N° de pisos:	03																			
Año de construcción:	1999	Área total:	80.00																	
Fecha:	24/09/2021																			
Tipo de suelo:																				
	A	B	C											D	E	F	DNK			
Peligros Geologicos:	No presenta																			
Licuefacción:	No presenta																			
Deslizamiento:	No presenta																			
Fallas:	No presenta																			
Proximidad:	No presenta																			
TIPO DE EDIFICACION		N° DE PERSONAS		TIPO						PELIGROS DE CAIDA										
UNIFAMILIAR	0-10		ROCA DURA	ROCA MEDIA	SUELO DENSO	SUELO RIGIDO	SUELO SUAVE	SUELO POBRE	CHIMENEAS NO REFORZADAS	FARAPETOS	REVESTIMIENTO	OTRO								
MULTIFAMILIAR	11-100

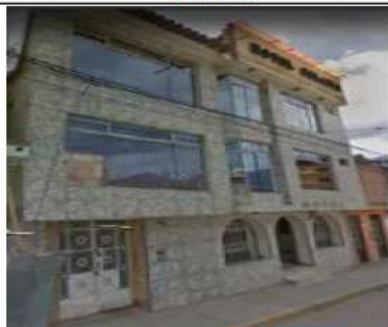
Otra Identificación	E-04																					
Uso:	HOTEL																					
Zona Sísmica:	3																					
N° de pisos:	03																					
Año de construcción:	1972	Área total:	220.00																			
Fecha:	24/09/2021																					
Tipo de suelo:																						
	A	B	C											D	E	F	DNK					
Peligros Geológicos:	No presenta																					
Licuefacción:	No presenta																					
Deslizamiento:	No presenta																					
Fallas:	No presenta																					
Proximidad:	No presenta																					
TIPO DE EDIFICACION		N° DE PERSONAS		TIPO						PELIGROS DE CAIDA												
UNIFAMILIAR	0-10		ROCA DURA	ROCA MEDIA	SUELO DENSO	SUELO RIGIDO	SUELO SUAVE	SUELO POBRE	CHIMENEAS NO REFORZADAS	PARAPETOS	REVESTIMIENTO	OTRO

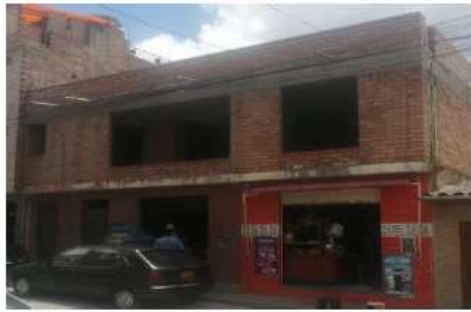
Otra Identificacion	E-05																			
Uso:	Residencial																			
Zona Sismica:	3																			
N° de pisos:	02																			
Año de construccion:	1993	Área total:	110.00																	
Fecha:	24/09/2021																			
Tipo de suelo:																				
	A	B	C	D											E	F	DNK			
Peligros Geologicos:	No presenta																			
Licuefaccion:	No presenta																			
Deslizamiento:	No presenta																			
Fallas:	No presenta																			
Proximidad:	No presenta																			
TIPO DE EDIFICACION		N° DE PERSONAS		TIPO						PELIGROS DE CAIDA										
UNIFAMILIAR		0-10		A	B	C	D	E	F	CHIMENEAS NO REFORZADAS	PARAPETOS	REVESTIMIENTO	OTRO							
MULTIFAMILIAR		11-100		ROCA DURA	ROCA MEDIA	SUELO DENSO	SUELO RIGIDO	SUELO SUAVE	SUELO POBRE

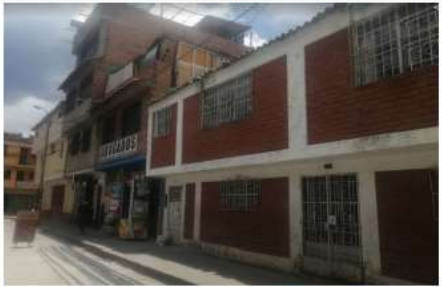
Otra Identificación	E-07														
Uso:	Residencial														
Zona Sismica:	3														
N° de pisos:	02														
Año de construcción:	2010	Área total:	109.25												
Fecha:	24/09/2021														
Tipo de suelo:															
	A	B	C	D	E	F	DNK								
Peligros Geologicos:	No presenta														
Licuefacción:	No presenta														
Deslizamiento:	No presenta														
Fallas:	No presenta														
Proximidad:	No presenta														
TIPO DE EDIFICACION		N° DE PERSONAS		TIPO						PELIGROS DE CAIDA					
UNIFAMILIAR	0-10		ROCA DURA	ROCA MEDIA	SUELO DENSO	SUELO RIGIDO	SUELO SUAVE	SUELO POBRE	CHIMENEAS NO REFORZADAS	PARAPETOS	REVESTIMIENTO	OTRO			
MULTIFAMILIAR	11-100														
PUNTUACION BASICA, MODIFICADORES Y PUNTUACION FINAL S															
TIPO DE CONSTRUCCION	W1	W2	S1 (MRF)	S2 (BR)	S3 (LM)	S4 (RCSW)	S5 (URMINF)	C1 (MRF)	C2 (DW)	C3 (URMINF)	PC1 (TU)	PC2	RM1 (FD)	RM2 (RD)	URM

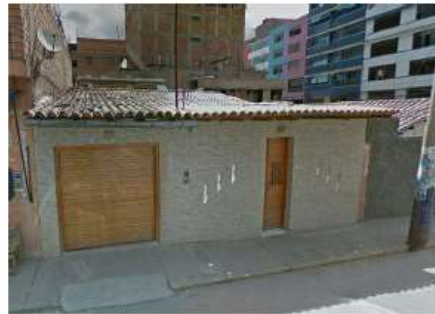
Evaluador:	Enrique Teofilo Luna Matias			FOTOGRAFIA			
Propietario:	Luciano Rosales Alvarado						
Otra Identificacion	E-09						
Uso:	Residencial						
Zona Sismica:	3						
N° de pisos:	01						
Año de construccion:	1982	Área total:	90.00				
Fecha:	24/09/2021						
Tipo de suelo:							
	A	B	C	D	E	F	DNK
Peligros Geologicos:	No presenta						
Licuefaccion:	No presenta						
Deslizamiento:	No presenta						
Fallas:	No presenta						
Proximidad:	No presenta

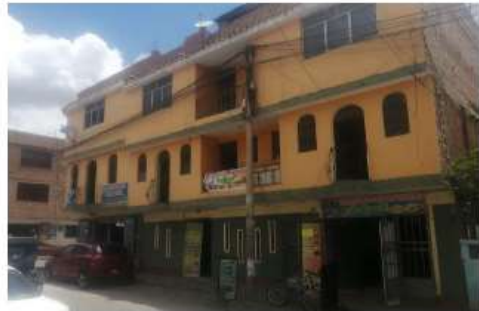
Otra Identificación	E-10																			
Uso:	Residencial																			
Zona Sismica:	3																			
N° de pisos:	03																			
Año de construcción:	2009	Área total:	345.00																	
Fecha:	24/09/2021																			
Tipo de suelo:																				
	A	B	C											D	E	F	DNK			
Peligros Geológicos:	No presenta																			
Licuefacción:	No presenta																			
Deslizamiento:	No presenta																			
Fallas:	No presenta																			
Proximidad:	No presenta																			
TIPO DE EDIFICACION		N° DE PERSONAS		TIPO						PELIGROS DE CAIDA										
UNIFAMILIAR		0-10		ROCA DURA	ROCA MEDIA	SUELO DENSO	SUELO RIGIDO	SUELO SUAVE	SUELO POBRE	CHIMENEAS NO REFORZADAS	PARAFETOS	REVESTIMIENTO	OTRO							
MULTIFAMILIAR		11-100

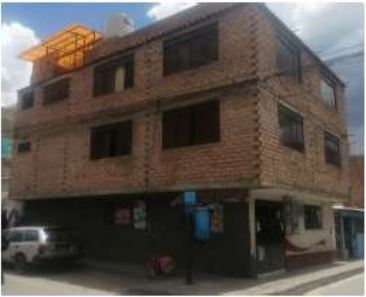
Otra Identificacion:	E-11															
Uso:	Residencial															
Zona Sismica:	3															
N° de pisos:	03															
Año de construccion:				Área total:	88.00											
Fecha:	24/09/2021															
Tipo de suelo:																
	A	B	C	D	E	F	DNK									
Peligros Geologicos:	No presenta															
Licuefaccion:	No presenta															
Deslizamiento:	No presenta															
Fallas:	No presenta															
Proximidad:	No presenta															
TIPO DE EDIFICACION		N° DE PERSONAS		TIPO						PELIGROS DE CAIDA						
UNIFAMILIAR		0-10		A	B	C	D	E	F	CHIMENEAS NO REFORZADAS	PARAPETOS	REVESTIMIENTO	OTRO			
MULTIFAMILIAR		11-100		ROCA DURA	ROCA MEDIA	SUELO DENSO	SUELO RISIDO	SUELO SUAVE	SUELO POBRE							
PUNTUACION BASICA, MODIFICADORES Y PUNTUACION FINAL S

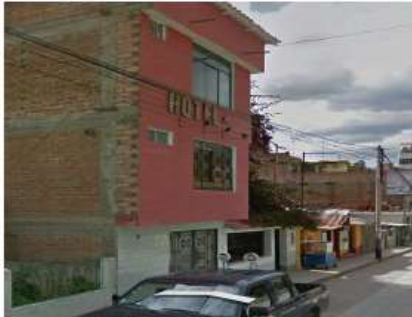
Otra Identificación	E-12																
Uso:	HOTEL																
Zona Sísmica:	3																
N° de pisos:	04																
Año de construcción:	1980	Área total:	2640.00														
Fecha:	24/09/2021																
Tipo de suelo:																	
	A	B	C	D	E	F	DNK										
Peligros Geológicos:	No presenta																
Licuefacción:	No presenta																
Deslizamiento:	No presenta																
Fallas:	No presenta																
Proximidad:	No presenta																
TIPO DE EDIFICACION		N° DE PERSONAS				TIPO						PELIGROS DE CAIDA					
						A	B	C	D	E	F						
UNIFAMILIAR		0-10				ROCA DURA	ROCA MEDIA	SUELO DENSO	SUELO RIGIDO	SUELO SUAVE	SUELO POBRE	CHIMENEAS NO REFORZADAS	PARAPETOS	REVESTIMIENTO	OTRO		
MULTIFAMILIAR		11-100															
PUNTUACION BÁSICA, MODIFICADORES Y PUNTUACION FINAL S

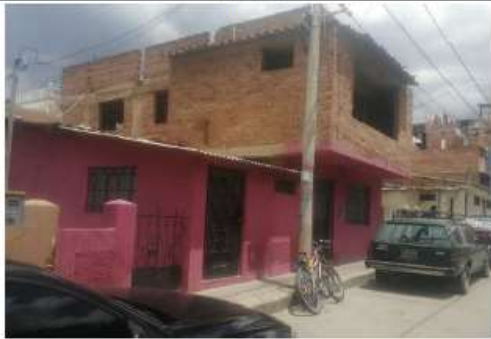
Otra Identificación	E-13																						
Uso:	Residencial																						
Zona Sísmica:	3																						
N° de pisos:	02																						
Año de construcción:	1993	Área total:													110.00								
Fecha:	24/09/2021																						
Tipo de suelo:																							
	A	B													C	D	E	F	DNK				
Peligros Geológicos:	No presenta																						
Licuefacción:	No presenta																						
Deslizamiento:	No presenta																						
Fallas:	No presenta																						
Proximidad:	No presenta																						
TIPO DE EDIFICACION		N° DE PERSONAS		TIPO						PELIGROS DE CAIDA													
UNIFAMILIAR	0-10		A	B	C	D	E	F	CHIMENEAS NO REFORZADAS	PARAPETOS	REVESTIMIENTO	OTRO											
MULTIFAMILIAR	11-100		ROCA DURA	ROCA MEDIA	SUELO DENSO	SUELO RIGIDO	SUELO SUAVE	SUELO POBRE

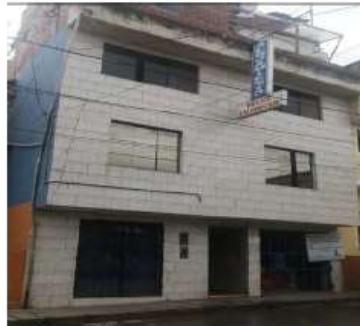
Otra Identificación	E-14															
Uso:	HOTEL															
Zona Sismica:	3															
N° de pisos:	04															
Año de construcción:	1997	Área total:	280.00													
Fecha:	24/09/2021															
	Tipo de suelo:															
	A	B	C	D	E	F							DNK			
Peligros Geologicos:	No presenta															
Licuefaccion:	No presenta															
Deslizamiento:	No presenta															
Fallas:	No presenta															
Proximidad:	No presenta															
TIPO DE EDIFICACION		N° DE PERSONAS		TIPO						PELIGROS DE CAIDA						
UNIFAMILIAR	0-10		A	B	C	D	E	F	CHIMENEAS NO REFORZADAS	PARAPETOS	REVESTIMIENTO					
MULTIFAMILIAR	11-100		ROCA DURA	ROCA MEDIA	SUELO DENSO	SUELO RIGIDO	SUELO SUAVE	SUELO POBRE				OTRO				
PUNTUACION BÁSICA, MODIFICADORES Y PUNTUACION FINAL S

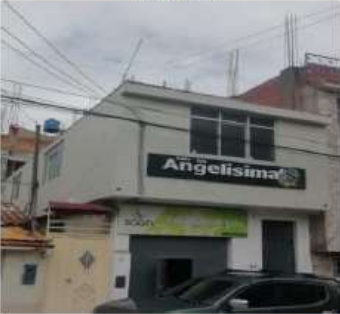
Otra Identificacion	E-16							
Uso:	Residencial							
Zona Sismica:	3							
N° de pisos:	02							
Año de construccion:	1980	Área total: 140.00						
Fecha:	24/092021							
	Tipo de suelo:							
	A	B		C	D	E	F	DNK
Peligros Geologicos:	No presenta							
Licuefaccion:	No presenta							
Deslizamiento:	No presenta							
Fallas:	No presenta							
Proximidad:	No presenta

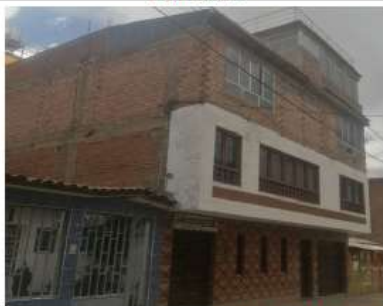
Otra Identificacion:	E-17						
Uso:	Residencial						
Zona Sismica:	3						
N° de pisos:	03						
Año de construccion:	2005	Área total:	105.00				
Fecha:	24/092021						
Tipo de suelo:							
	A	B	C	D	E	F	DNK
Peligros Geologicos:	No presenta						
Licuefaccion:	No presenta						
Deslizamiento:	No presenta						
Fallas:	No presenta						
Proximidad:	No presenta

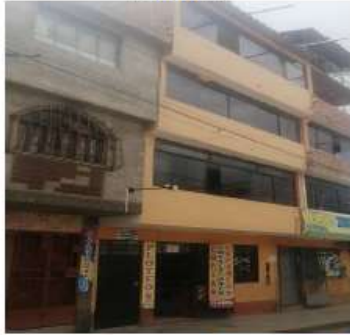
Propietario:	Gabriela Robles Coronel						
Otra Identificacion	E-18						
Uso:	HOTEL						
Zona Sismica:	3						
N° de pisos:	04						
Año de construccion:	2003	Área total:	280.00				
Fecha:	24/092021						
Tipo de suelo:							
	A	B	C		D	E	F
Peligros Geologicos:	No presenta						
Licuefaccion:	No presenta						
Deslizamiento:	No presenta						
Fallas:	No presenta						
Proximidad:	No presenta

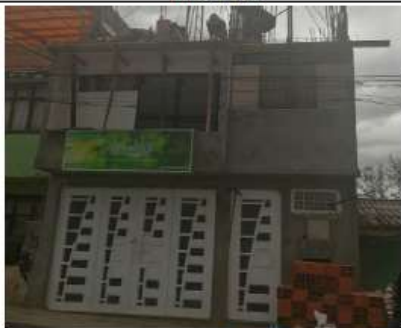
Otra Identificacion		E-19																					
Uso:		Residencial																					
Zona Sismica:		3																					
N° de pisos:		02																					
Año de construccion:		1996		Área total:												120.00							
Fecha:		24/092021																					
Tipo de suelo:																							
		A B C D E F DNK																					
Peligros Geologicos:		No presenta																					
Licuefaccion:		No presenta																					
Deslizamiento:		No presenta																					
Fallas:		No presenta																					
Proximidad:		No presenta																					
TIPO DE EDIFICACION		N° DE PERSONAS		TIPO						PELIGROS DE CAIDA													
UNIFAMILIAR		0-10		ROCA DURA		ROCA MEDIA		SUELO DENSO		SUELO RIGIDO		SUELO SUAVE		SUELO POBRE		CHIMENEAS NO REFORZADAS		PARAPETOS		REVESTIMIENTO		OTRO

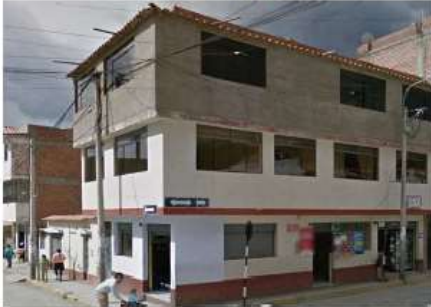
<b>Otra Identificacion:</b> E-20																	
<b>Uso:</b> Residencial																	
<b>Zona Sismica:</b> 3																	
<b>N° de pisos:</b> 03																	
<b>Año de construccion:</b> 2000	<b>Área total:</b> 280.00																
<b>Fecha:</b> 24/092021																	
<b>Tipo de suelo:</b>																	
A	B			C	D	E	F	DNK									
<b>Peligros Geologicos:</b>				No presenta													
<b>Licuefaccion:</b>		No presenta															
<b>Deslizamiento:</b>		No presenta															
<b>Fallas:</b>		No presenta															
<b>Proximidad:</b>		No presenta															
<b>TIPO DE EDIFICACION</b>		<b>N° DE PERSONAS</b>		<b>TIPO</b>						<b>PELIGROS DE CAIDA</b>							
UNIFAMILIAR		0-10		A	B	C	D	E	F	CHIMENEAS NO REFORZADAS		PARAPETOS	REVESTIMIENTO	OTRO
