**FACULTAD DE INGENIERÍA Y ARQUITECTURA**  
**ESCUELA PROFESIONAL DE INGENIERÍA CIVIL**

“Estabilización de suelos arcillosos con cal y cenizas de cáscara de  
castaña para la subrasante en la Av. Circunvalación, Tambopata  
2022”

**TESIS PARA OBTENER EL TÍTULO PROFESIONAL DE:**  
**Ingeniero Civil**

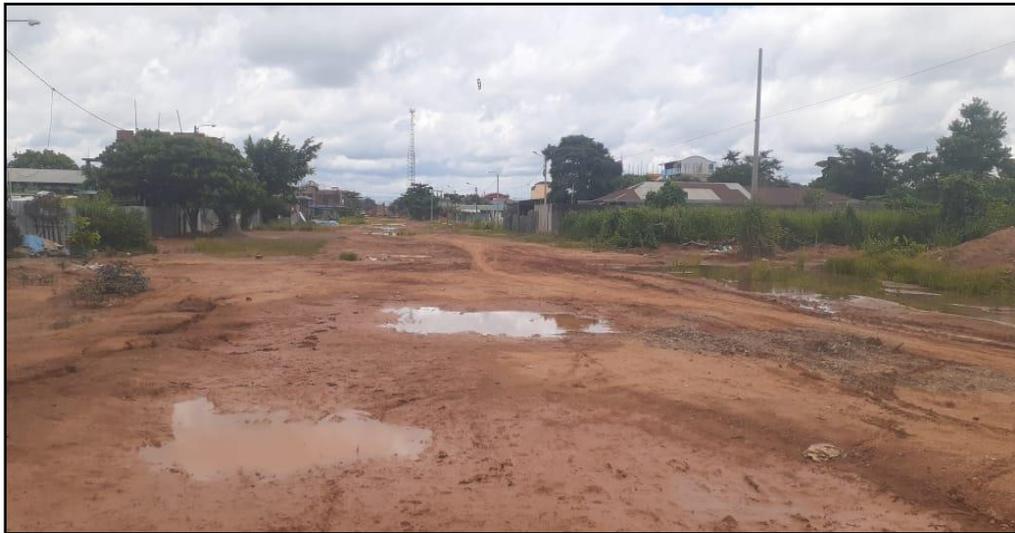
*Figura 1.* Vista de la avenida Circunvalación, superficie mal estado

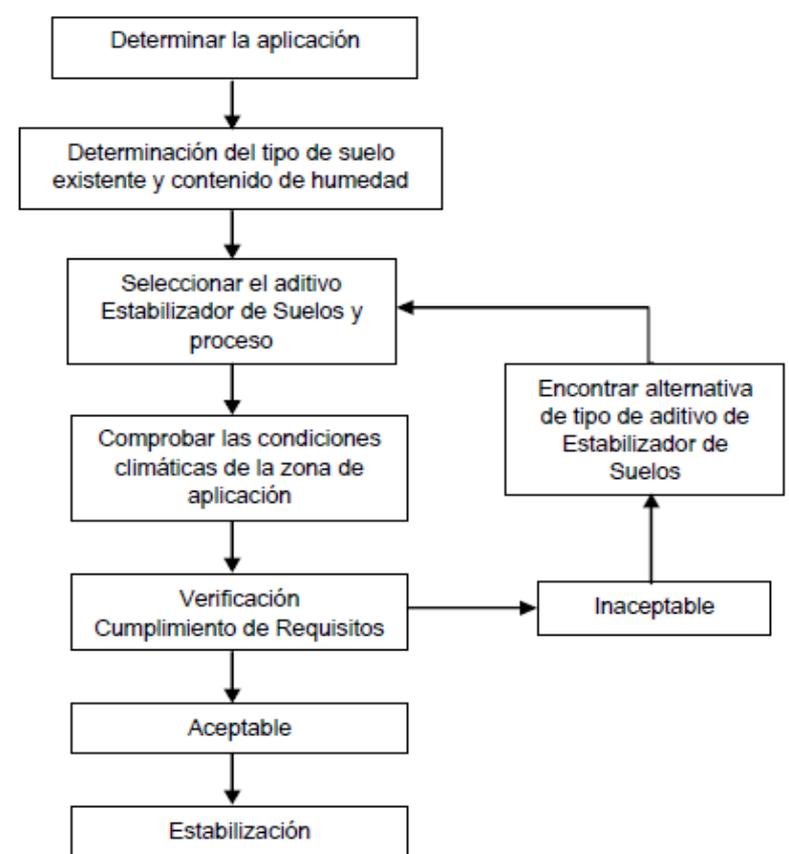
Figura 4. Selección del tipo de material estabilizador.  
Fuente: Ministerio de Transportes y Comunicaciones, 2014

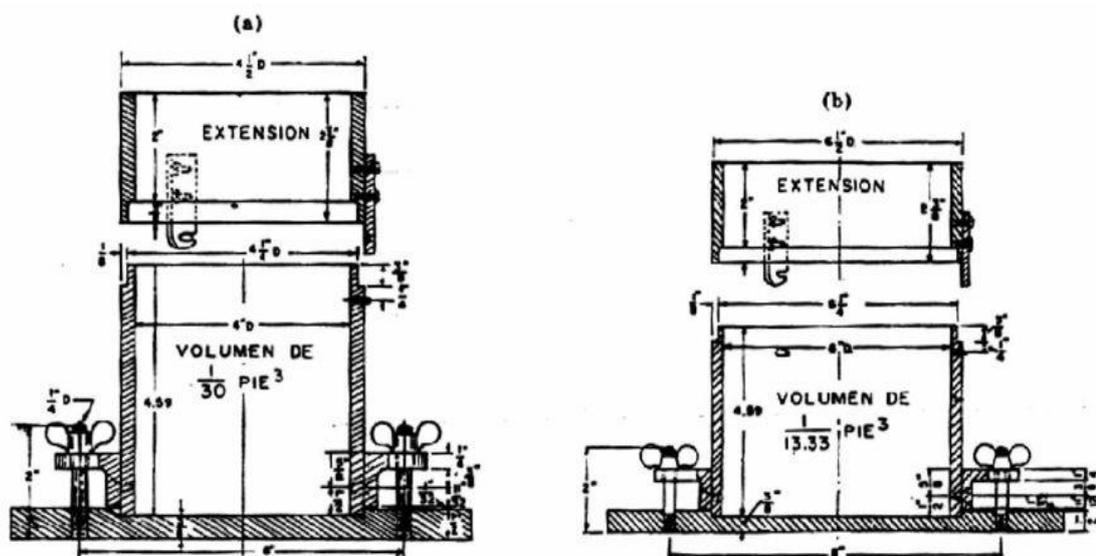
Figura 12. Sección de moldes para Proctor.

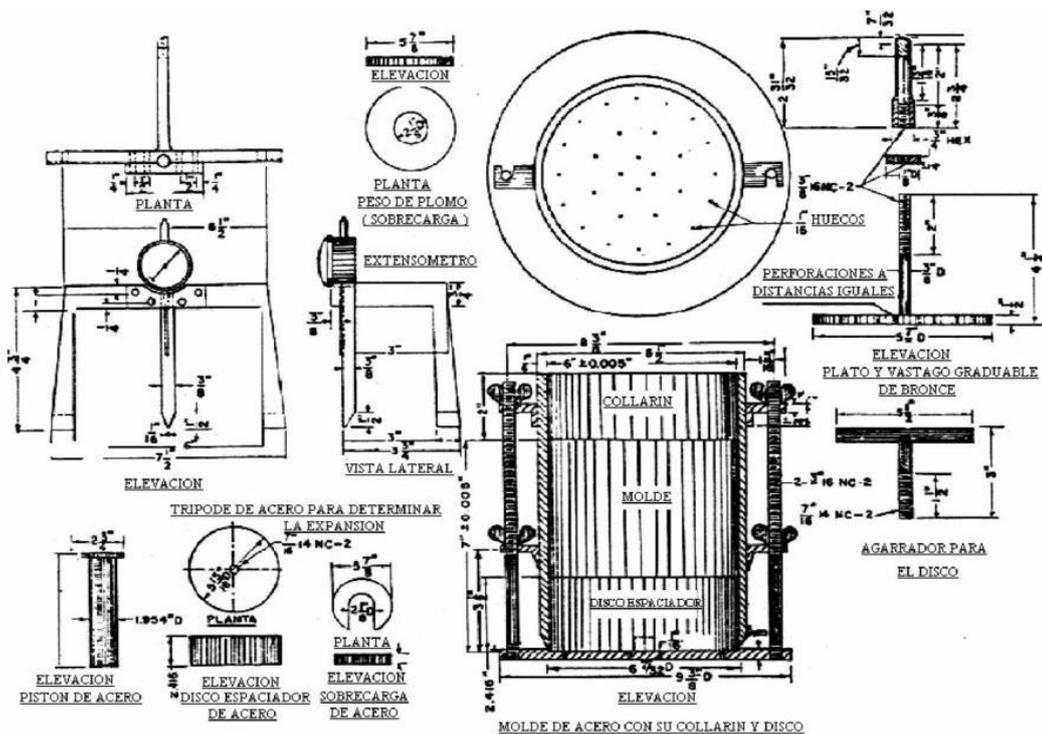
Figura 14. Sección de equipos para CBR.

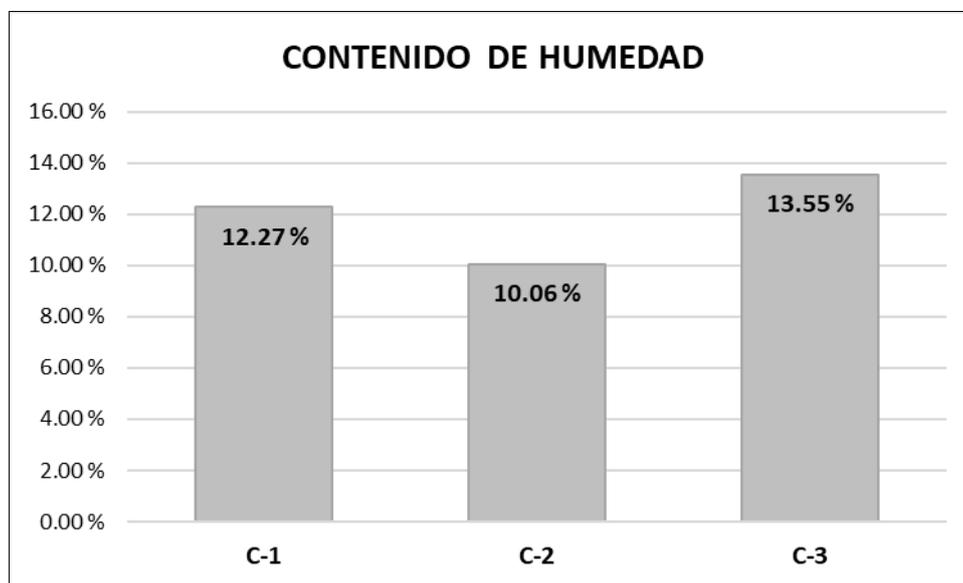
Los resultados obtenidos en el ensayo de Contenido de Humedad del suelo natural para las calicatas tenemos los siguiente, para la calicata uno CH=12.27%, calicata dos CH=10.06% y calicata tres CH=13.55%, ver la figura 17.

Figura 17. Se aprecia el porcentaje de contenido de humedad C1-C2-C3.  
Fuente: Elaboración propia, 2022.

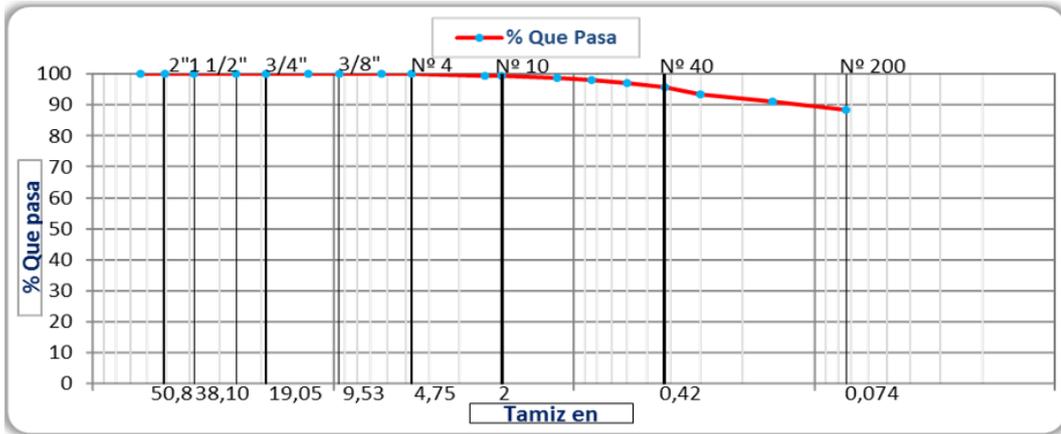
Figura 19. Gráfico granulométrico C-02.  
Fuente: Elaboración propia, 2022.

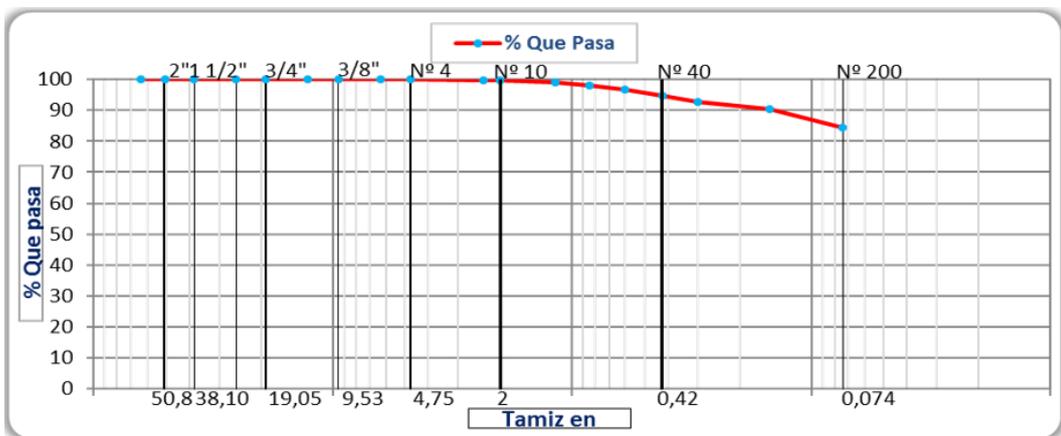
Figura 20. Gráfico granulométrico C-03.  
Fuente: Elaboración propia, 2022.

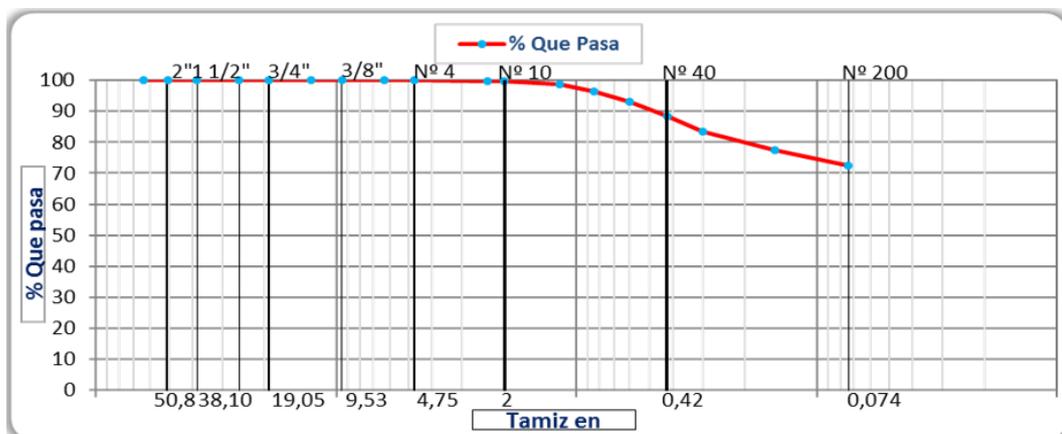
Figura 26. Gráfico de Granulometría C-02 en 5% cal + 10% CCC.

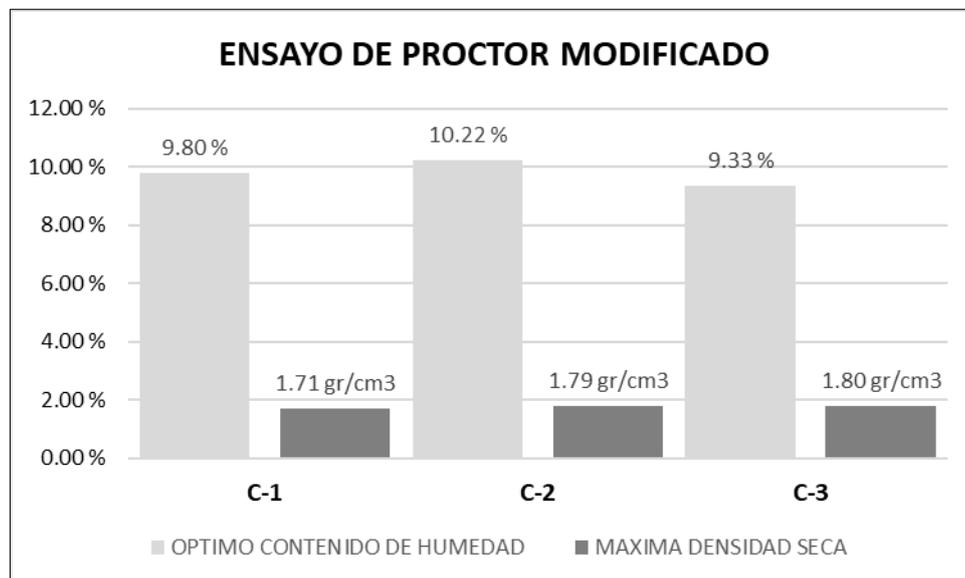
Figura 51. Se aprecia el OCH y MDS para suelo natural.

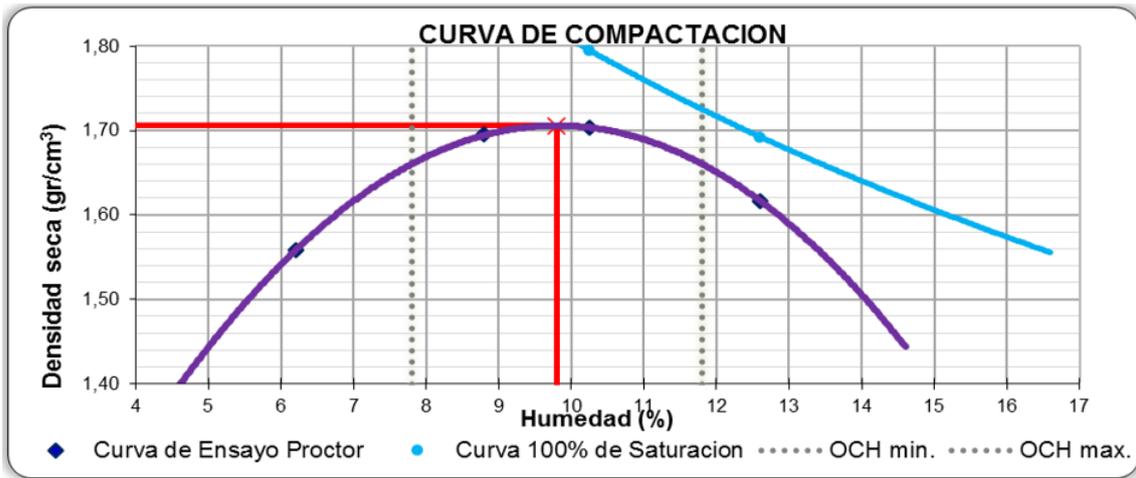
A continuación, se adjunta la gráfica de la relación humedad – densidad el cual forma las curvas de compactación de las tres calicatas.

Figura 52. Relación de Humedad – Densidad para C-01.  
Fuente: Elaboración propia, 2022.

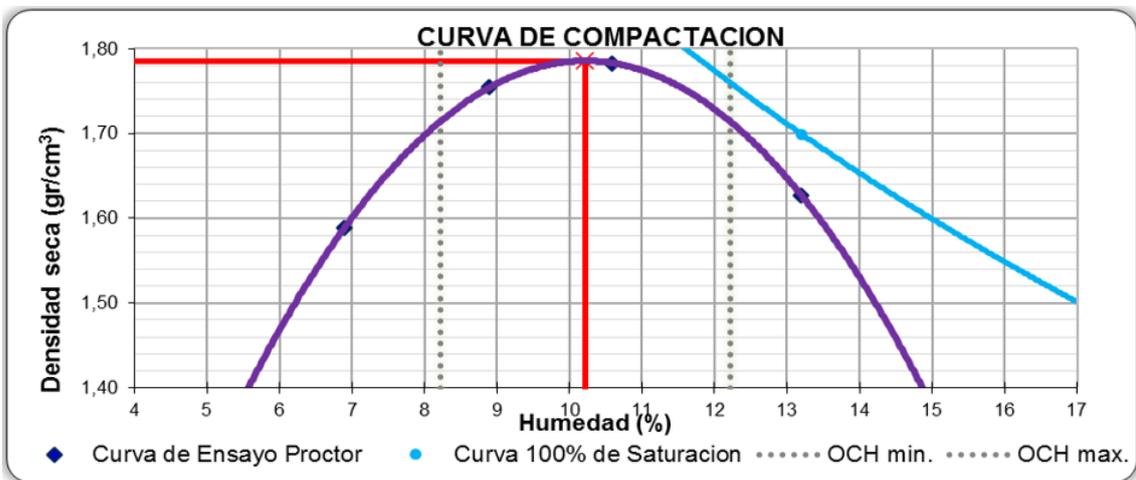
Figura 53. Relación de Humedad – Densidad para C-02.  
Fuente: Elaboración propia, 2022.

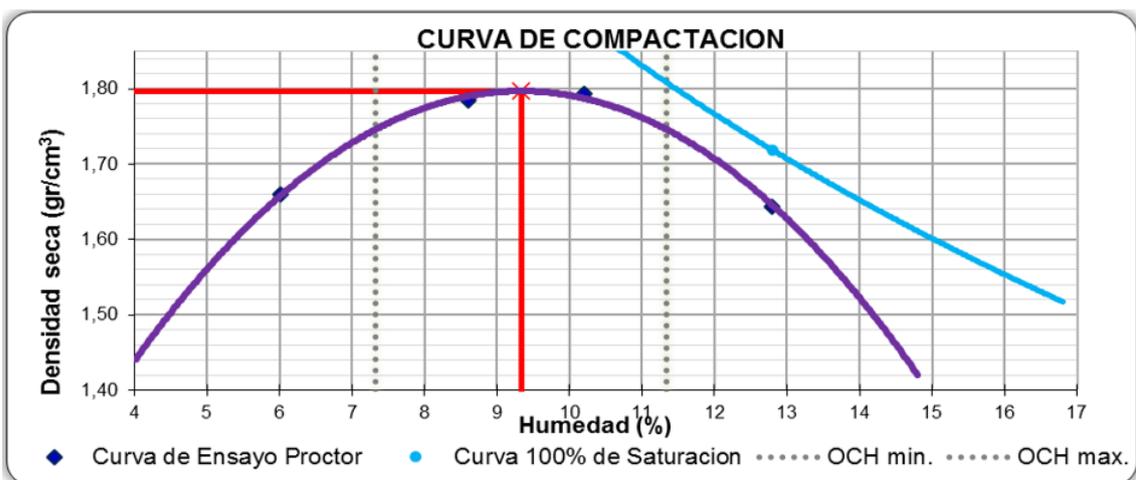
Figura 54. Relación de Humedad – Densidad para C-03.  
Fuente: Elaboración propia, 2022.

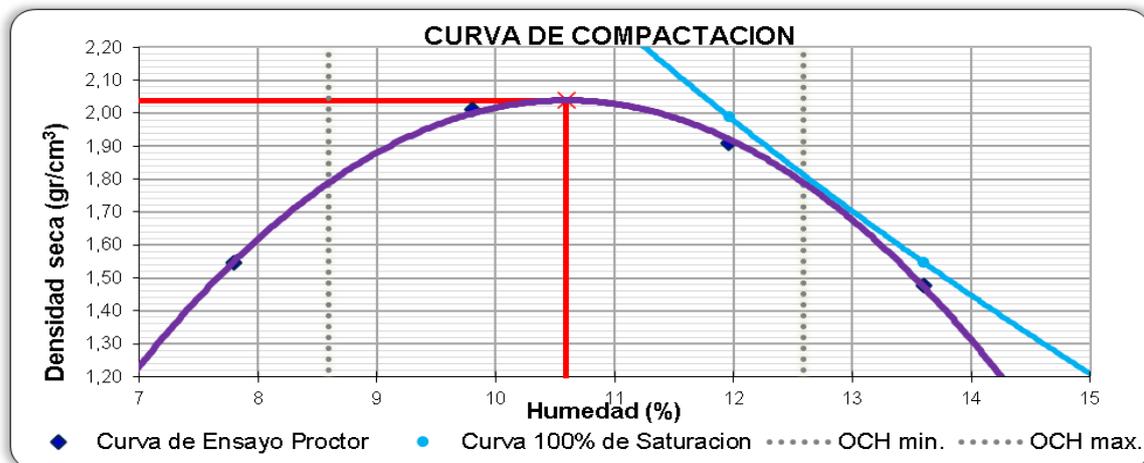
Figura 56. Relación Humedad – Densidad para C-01 (5% Cal + 10% CCC).  
Fuente: Elaboración propia, 2022.

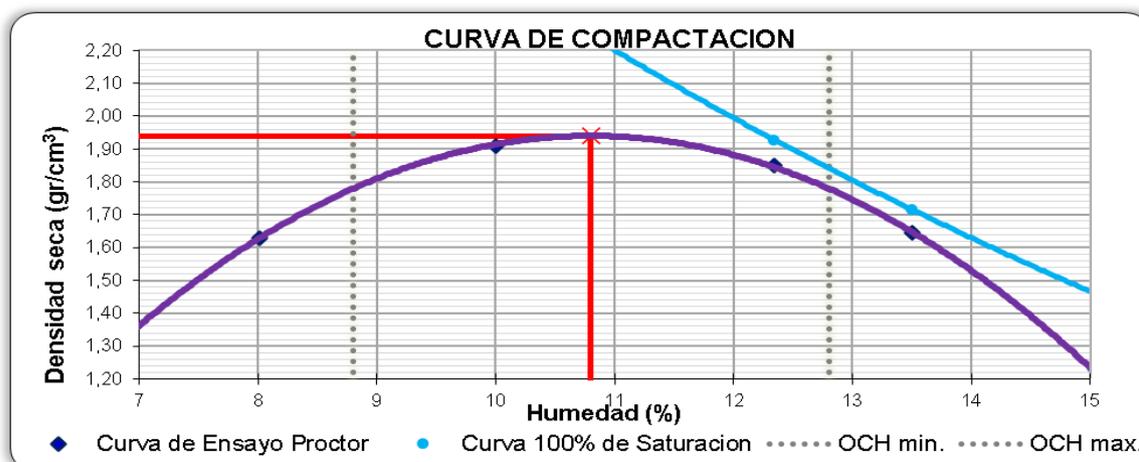
Figura 57. Relación Humedad – Densidad para C-01 (5% Cal + 15% CCC).  
Fuente: Elaboración propia, 2022.

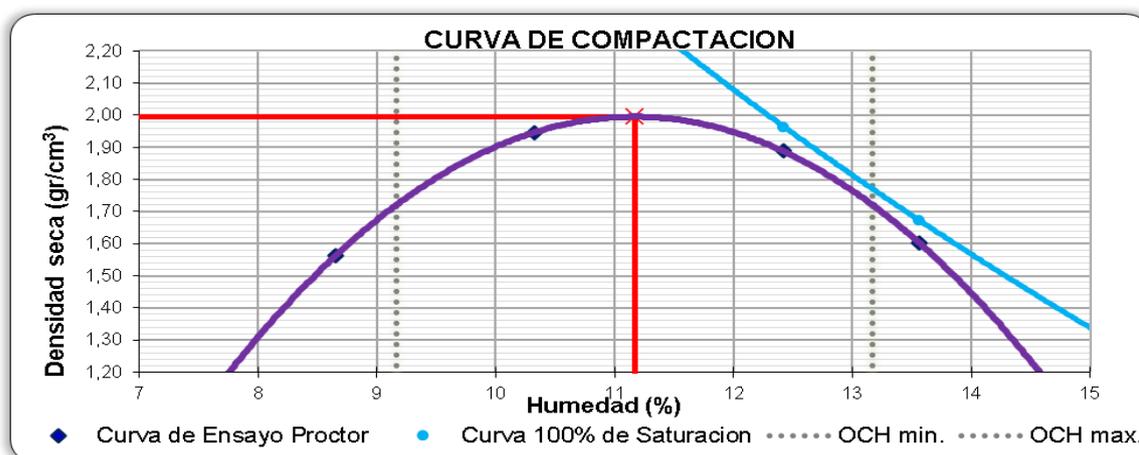
Figura 58. Relación Humedad – Densidad para C-01 (5% Cal + 20% CCC).  
Fuente: Elaboración propia, 2022.

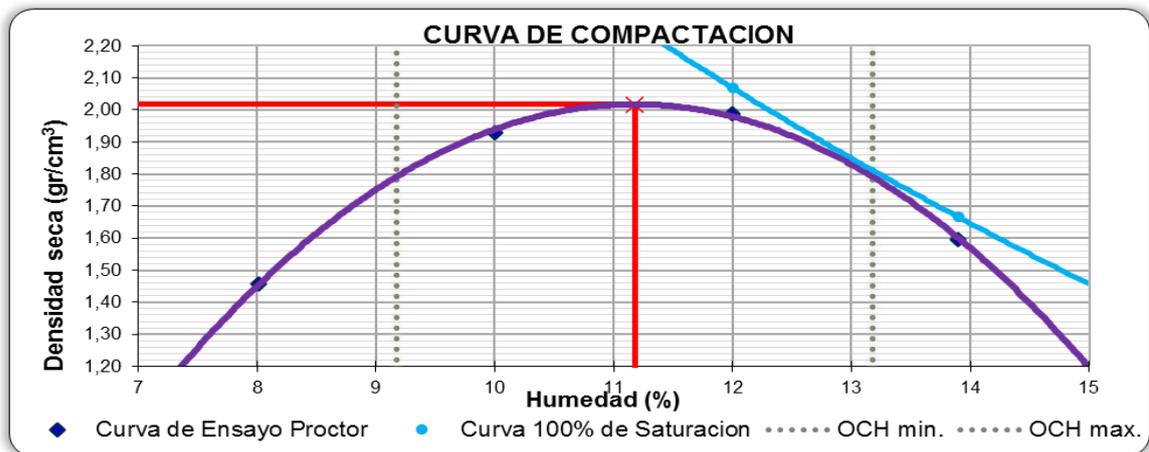
Figura 60. Relación Humedad – Densidad para C-02 (5% Cal + 10% CCC).  
Fuente: Elaboración propia, 2022.

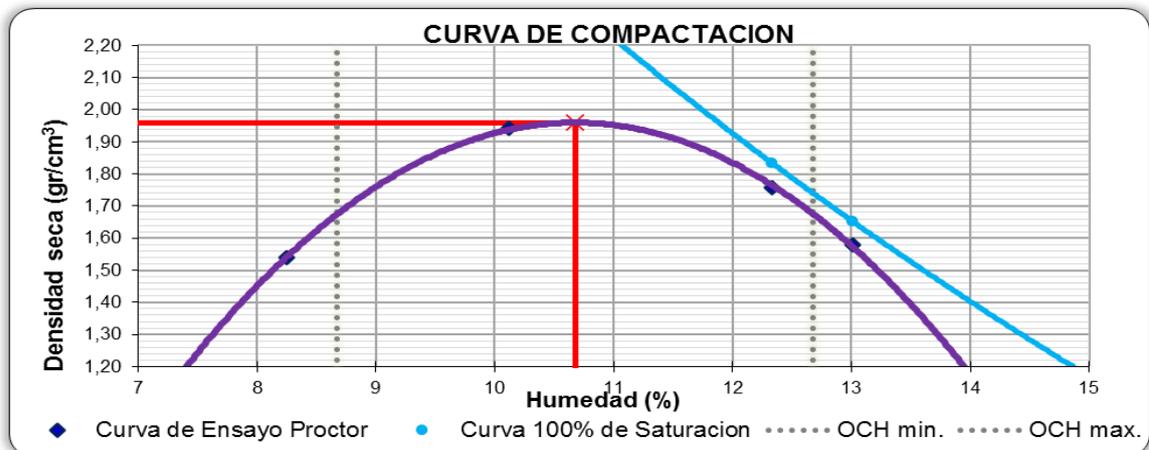
Figura 61. Relación Humedad – Densidad para C-02 (5% Cal + 15% CCC).  
Fuente: Elaboración propia, 2022.

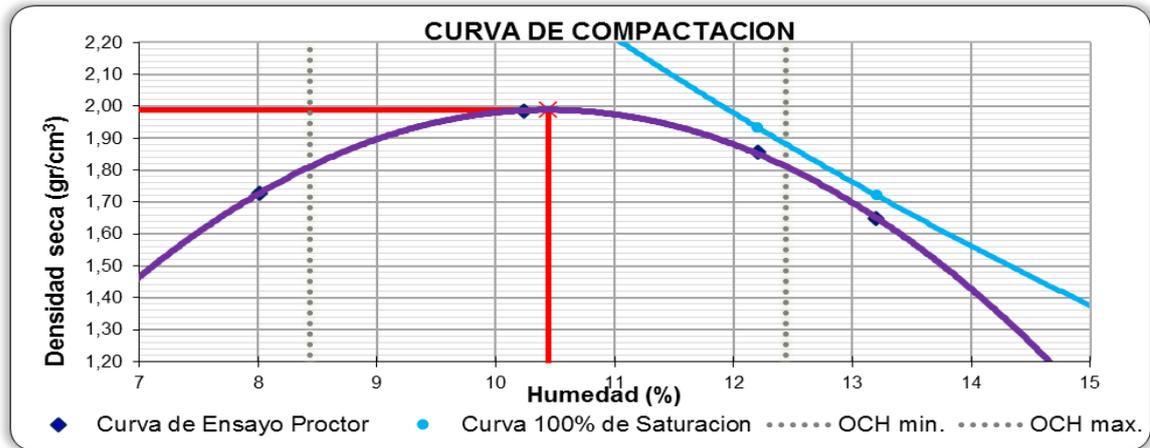
Figura 62. Relación Humedad – Densidad para C-02 (5% Cal + 20% CCC).  
Fuente: Elaboración propia, 2022.

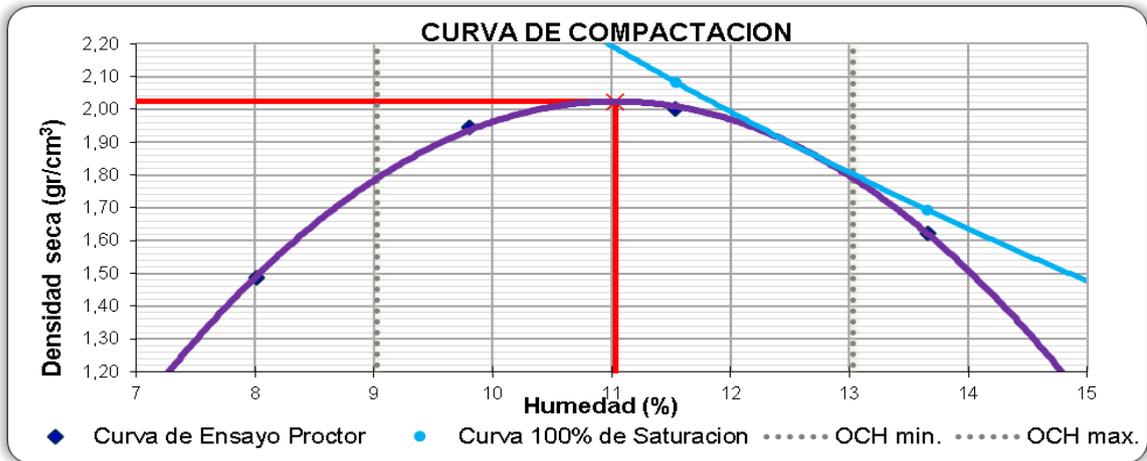
Figura 64. Relación Humedad – Densidad para C-03 (5% Cal + 10% CCC).  
Fuente: Elaboración propia, 2022.

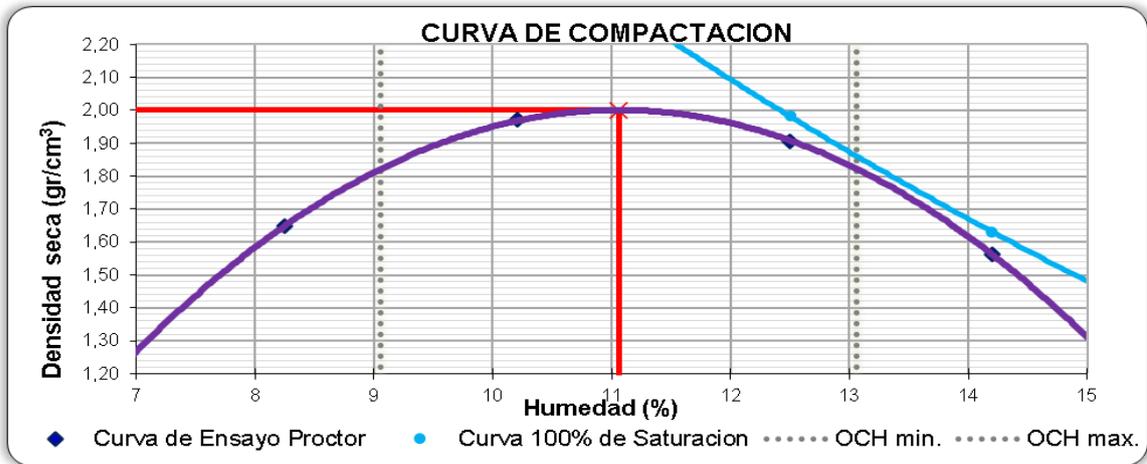
Figura 65. Relación Humedad – Densidad para C-03 (5% Cal + 15% CCC).  
Fuente: Elaboración propia, 2022.

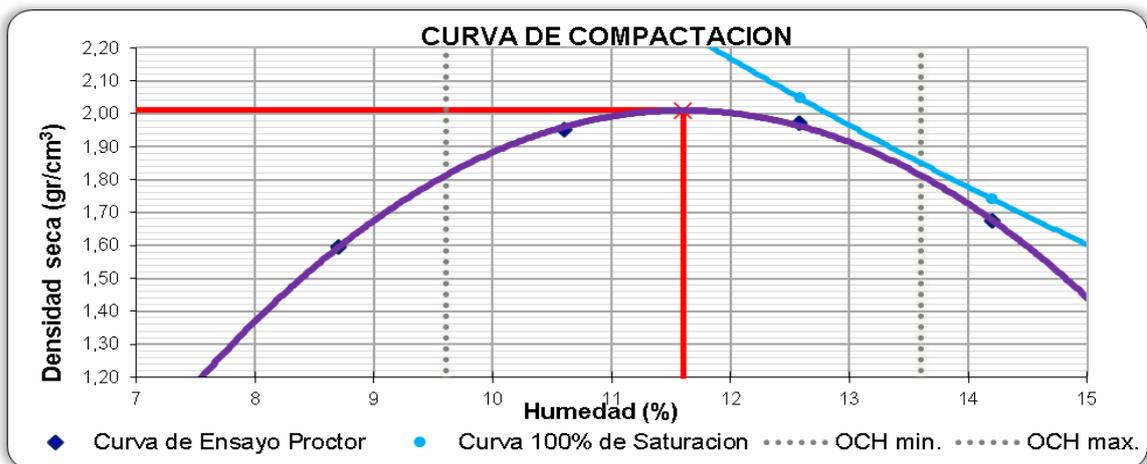
Figura 66. Relación Humedad – Densidad para C-03 (5% Cal + 20% CCC).  
Fuente: Elaboración propia, 2022.

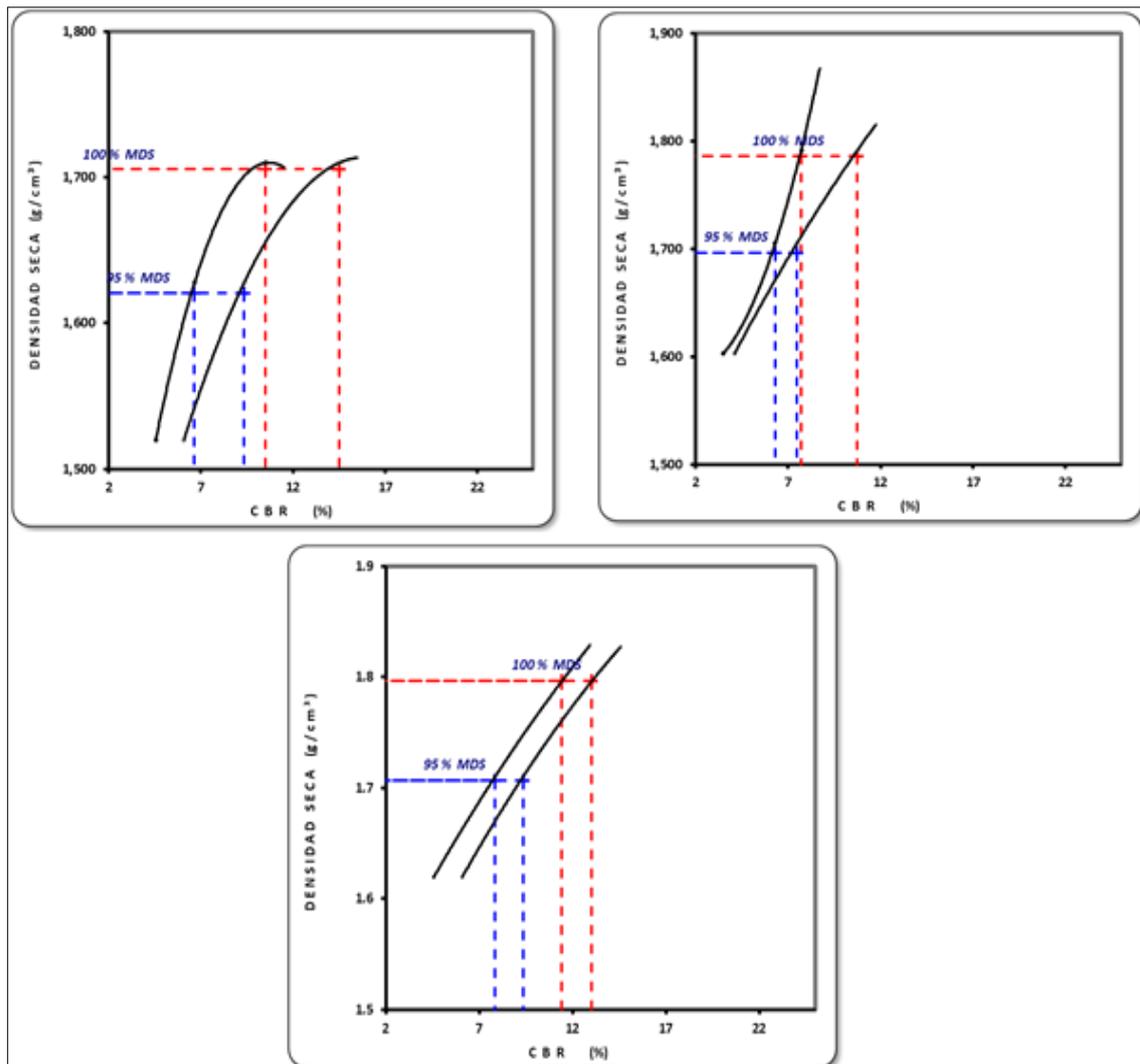
Podemos observar en la figura 67, que el CBR de las tres calicatas al 95% de la máxima densidad seca es de pobre regular a regular con lo que respecta al sistema de clasificación de Joseph E. Bowles en libro de manual de laboratorio de suelos en la ingeniería civil. A continuación, adjuntamos las gráficas de la relación entre CBR y la máxima densidad seca para las tres calicatas (C1-C2-C3) en su estado natural.

Figura 68. Relación de CBR – DMS para las tres calicatas es estado natural.  
 Fuente: Elaboración propia, 2022.

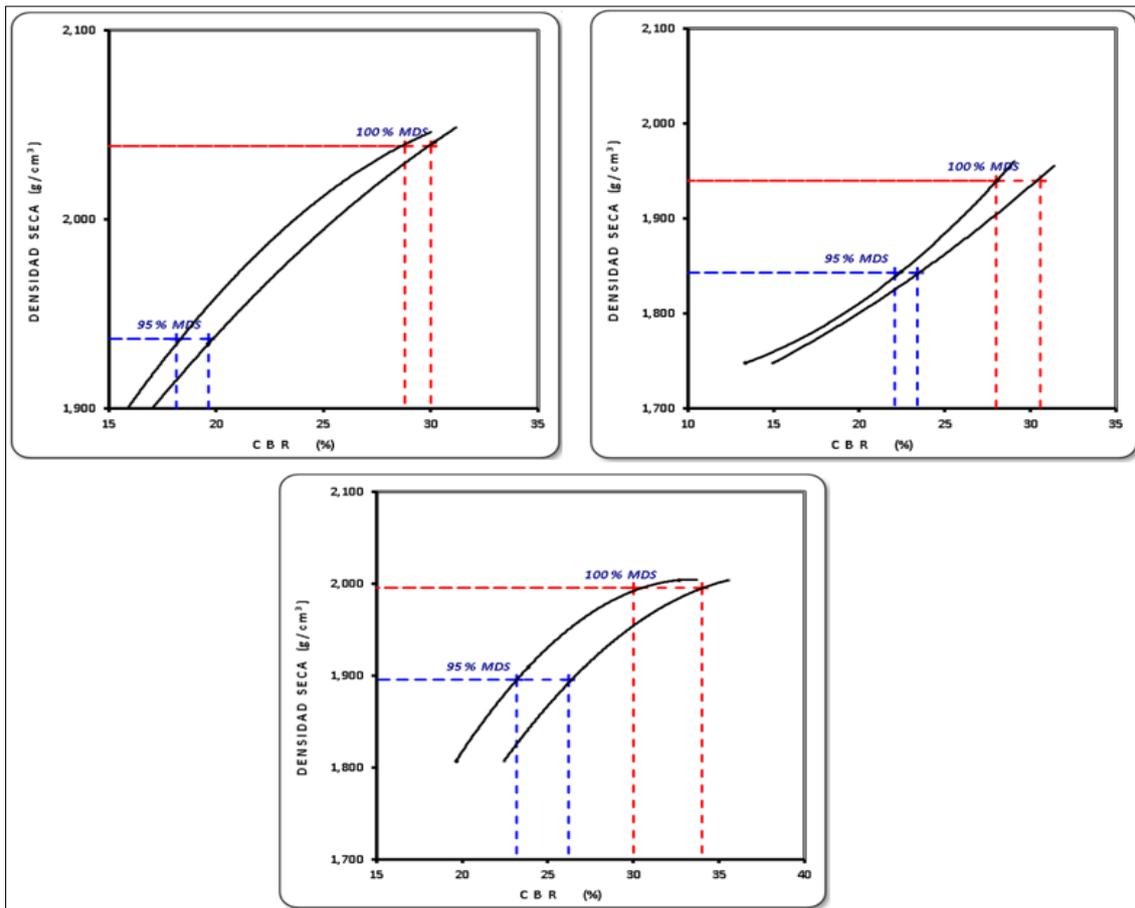
Podemos observar en la figura 69, que el CBR de la calicata 01 al 95% de la máxima densidad seca es bueno con lo que respecta al sistema de clasificación de Joseph E. Bowles en libro de manual de laboratorio de suelos en la ingeniería civil. A continuación, adjuntamos las gráficas de la relación entre CBR y la máxima densidad seca para la calicata 01 adicionando cal y ceniza de cascara de castaña.

Figura 70. Relación de CBR – DMS para C1 con cal + CCC.  
Fuente: Elaboración propia, 2022.

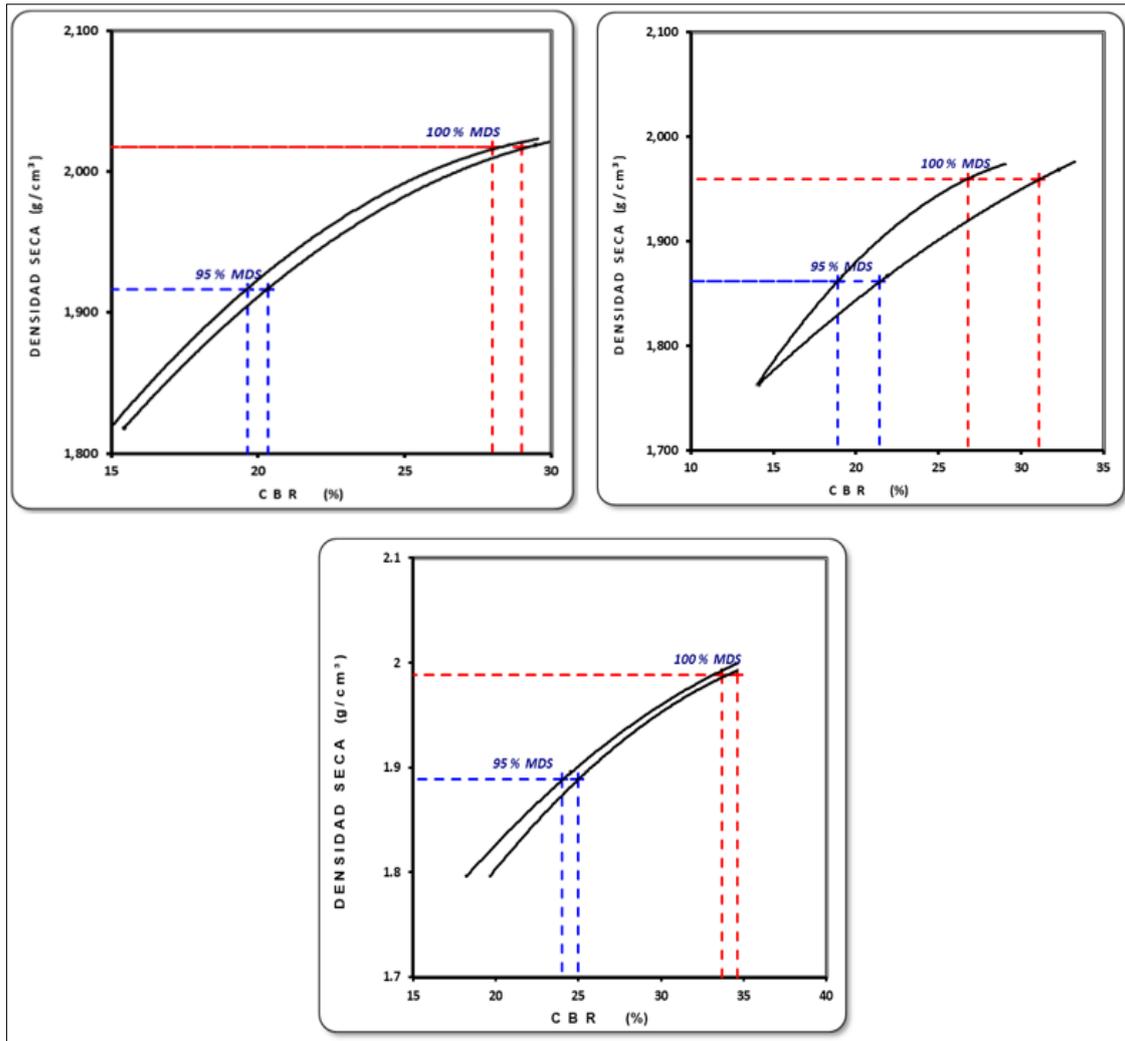
Podemos observar en la figura 71, que el CBR de la calicata 01 al 95% de la máxima densidad seca es bueno con lo que respecta al sistema de clasificación de Joseph E. Bowles en libro de manual de laboratorio de suelos en la ingeniería civil. A continuación, adjuntamos las gráficas de la relación entre CBR y la máxima densidad seca para la calicata 02.

Figura 72. Relación de CBR – DMS para C2 con cal + CCC.  
Fuente: Elaboración propia, 2022.

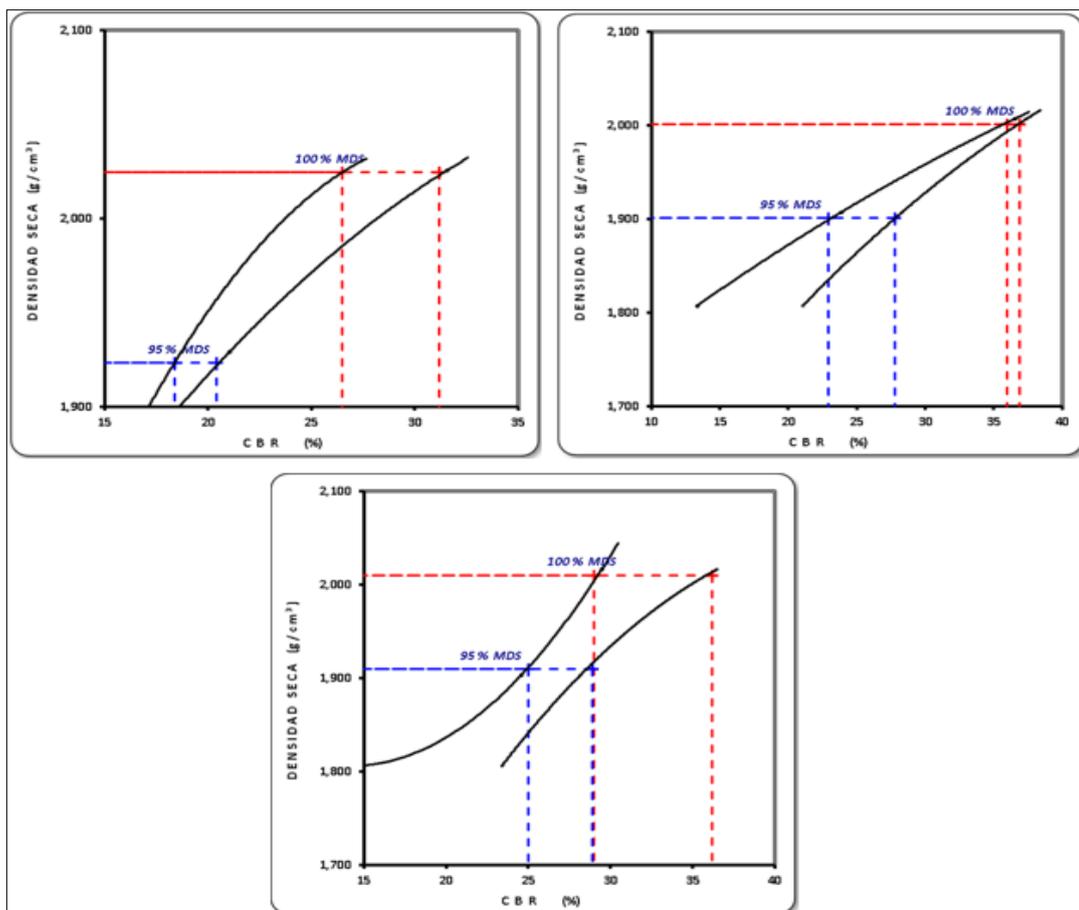
Podemos observar en la figura 73, que el CBR de la calicata 01 al 95% de la máxima densidad seca es bueno con lo que respecta al sistema de clasificación de Joseph E. Bowles en libro de manual de laboratorio de suelos en la ingeniería civil. A continuación, adjuntamos las gráficas de la relación entre CBR y la máxima densidad seca para la calicata 01 adicionando cal y ceniza de cascara de castaña.

Figura 74. Relación de CBR – DMS para C3 con cal + CCC.  
Fuente: Elaboración propia, 2022.

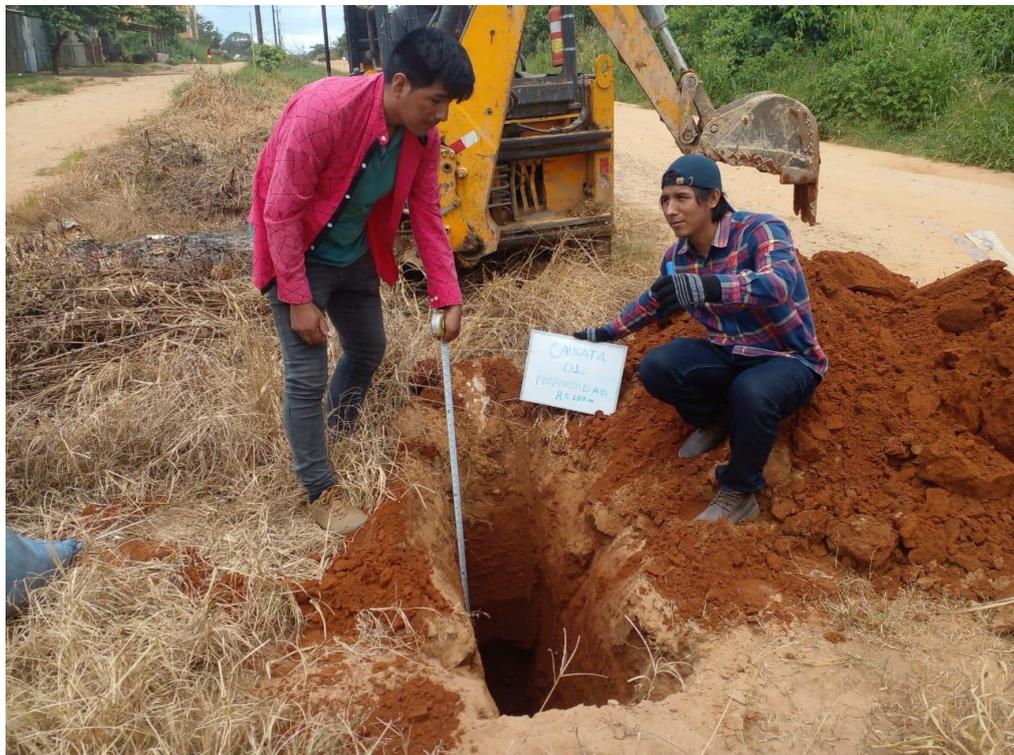
*Figura 78.* Extracción de muestra, profundidad de 1.50 m. (Calicata – 01).  
Fuente: Elaboración propia, 2022.

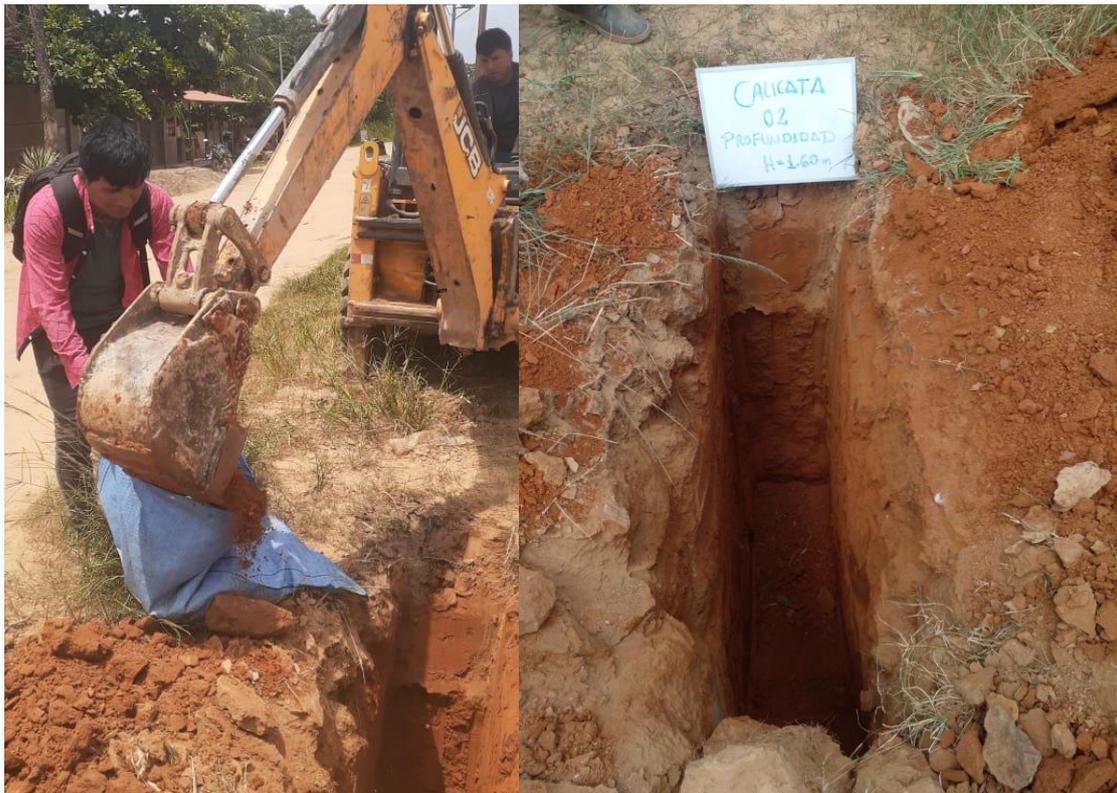
*Figura 80. Extracción de muestra, profundidad de 1.60 m. (Calicata – 02).*  
Fuente: Elaboración propia, 2022.

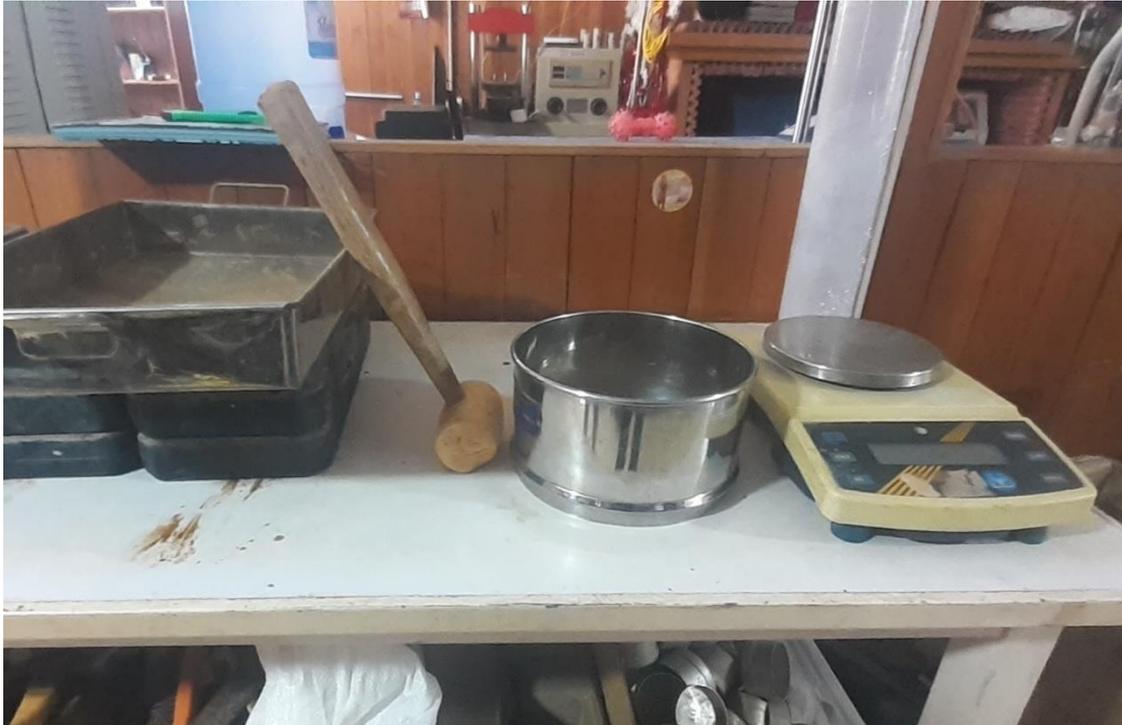
*Figura 83. Materiales y equipos para el análisis granulométrico.*  
Fuente: Elaboración propia, 2022.

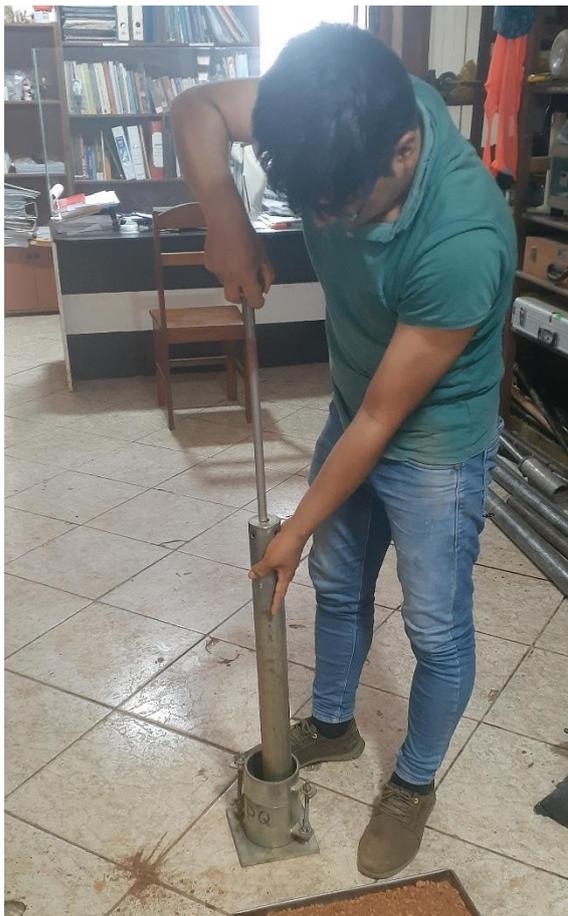
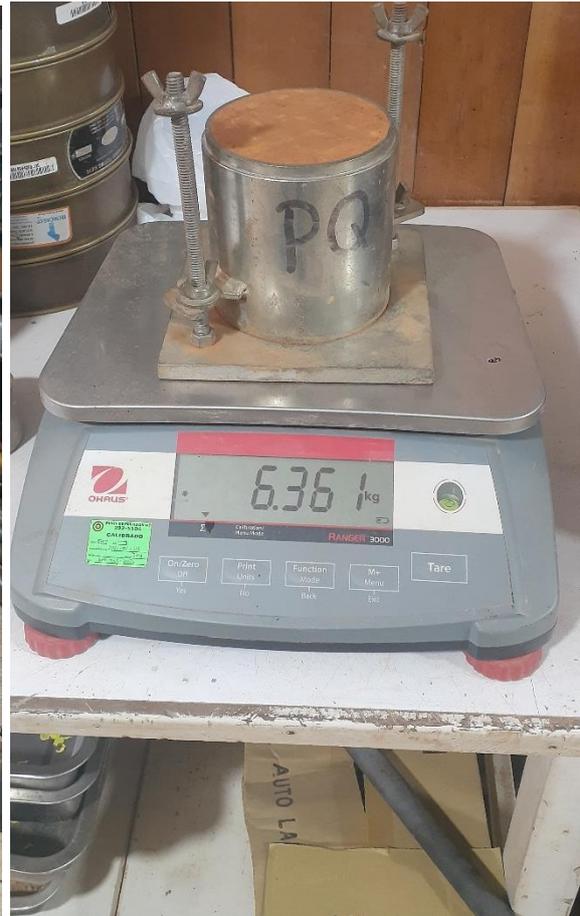
Figura 93. Compactado y pesado del ensayo de Proctor modificado.  
Fuente: Elaboración propia, 2022.

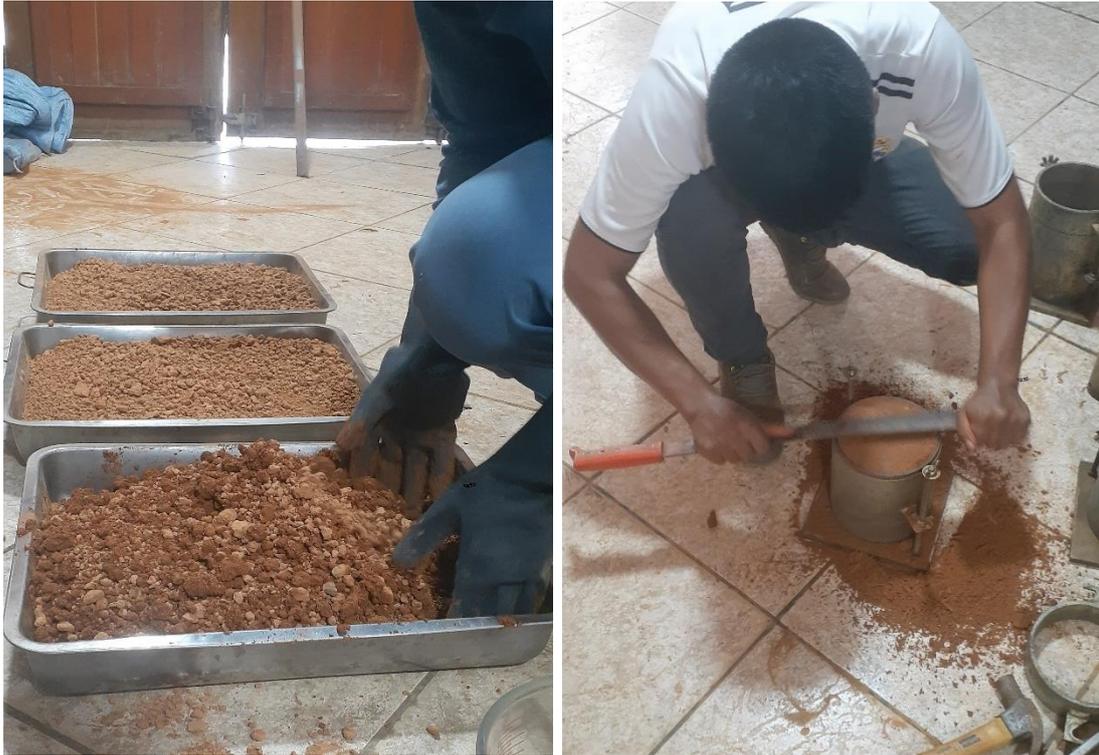
*Figura 97.* Mezclado y compactado en molde CBR – suelo natural.  
Fuente: Elaboración propia, 2022.

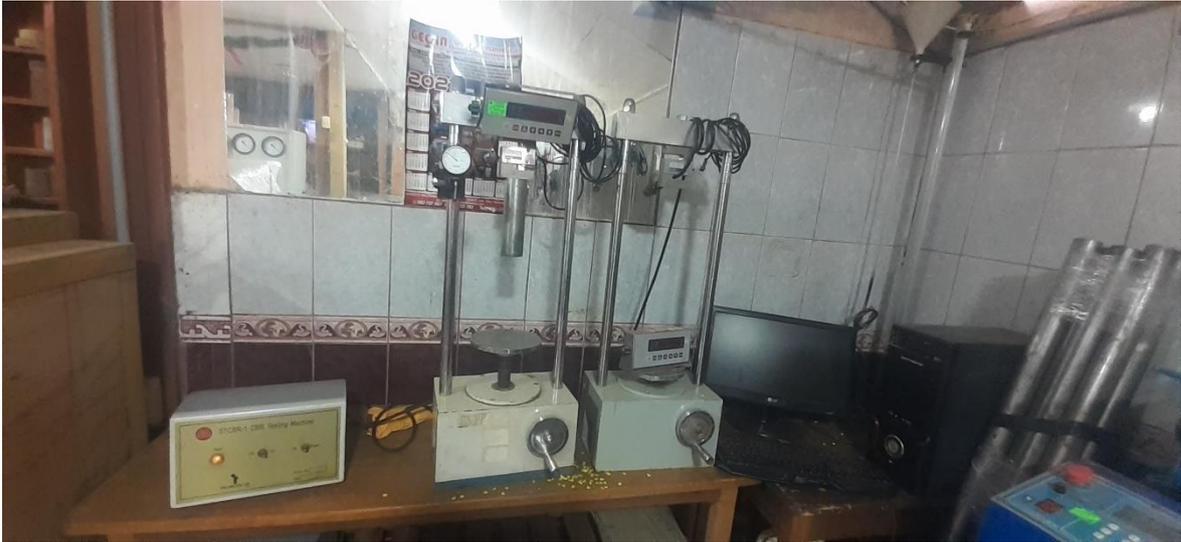
Figura 99. Equipo para la lectura de penetración de CBR.  
Fuente: Elaboración propia, 2022.
