**FACULTAD DE INGENIERÍA Y ARQUITECTURA**  
**ESCUELA PROFESIONAL DE INGENIERÍA CIVIL**

“Estabilización de suelos arcillosos con cal y cenizas de cáscara de  
castaña para la subrasante en la Av. Circunvalación, Tambopata  
2022”

**TESIS PARA OBTENER EL TÍTULO PROFESIONAL DE:**  
**Ingeniero Civil**

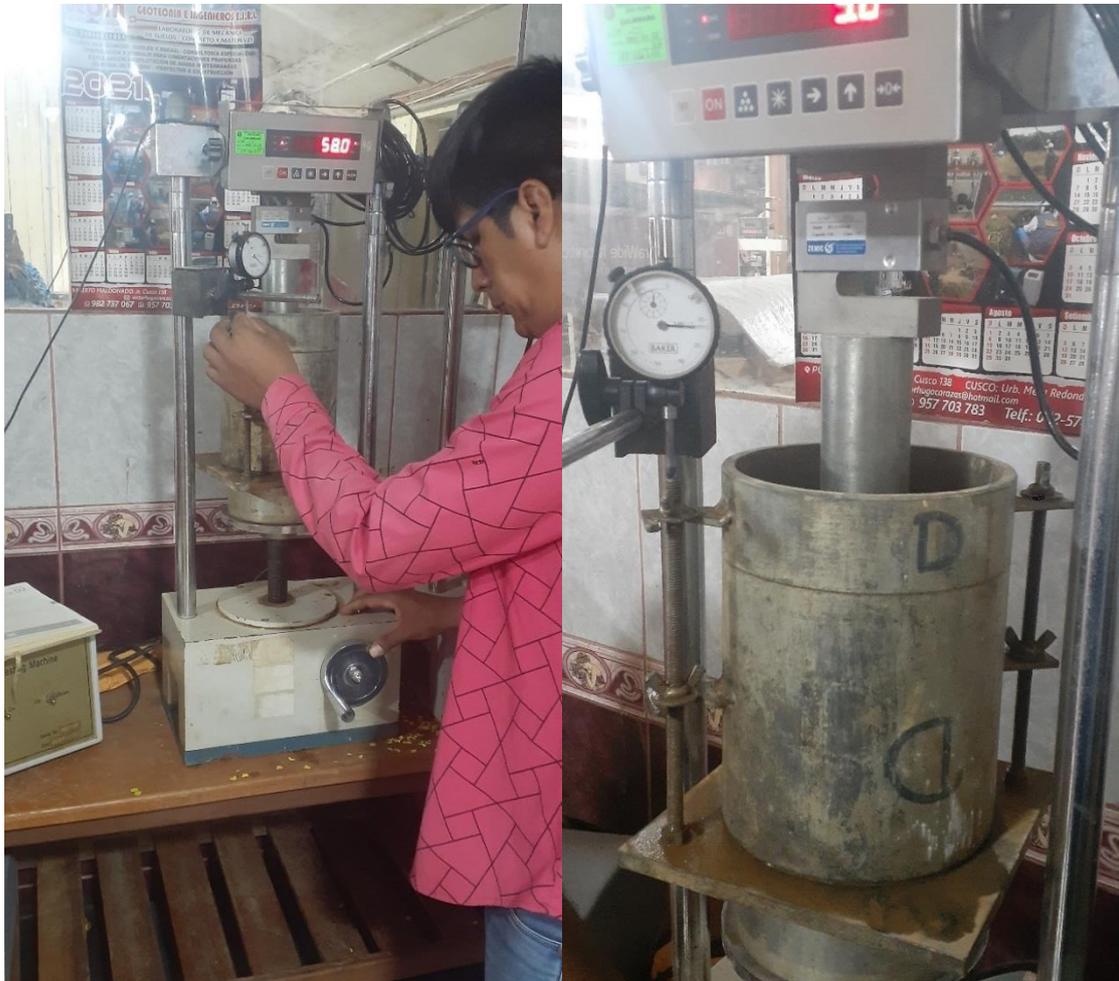
Figura 100. Precisos momentos de la penetración de molde CBR.  
Fuente: Elaboración propia, 2022.

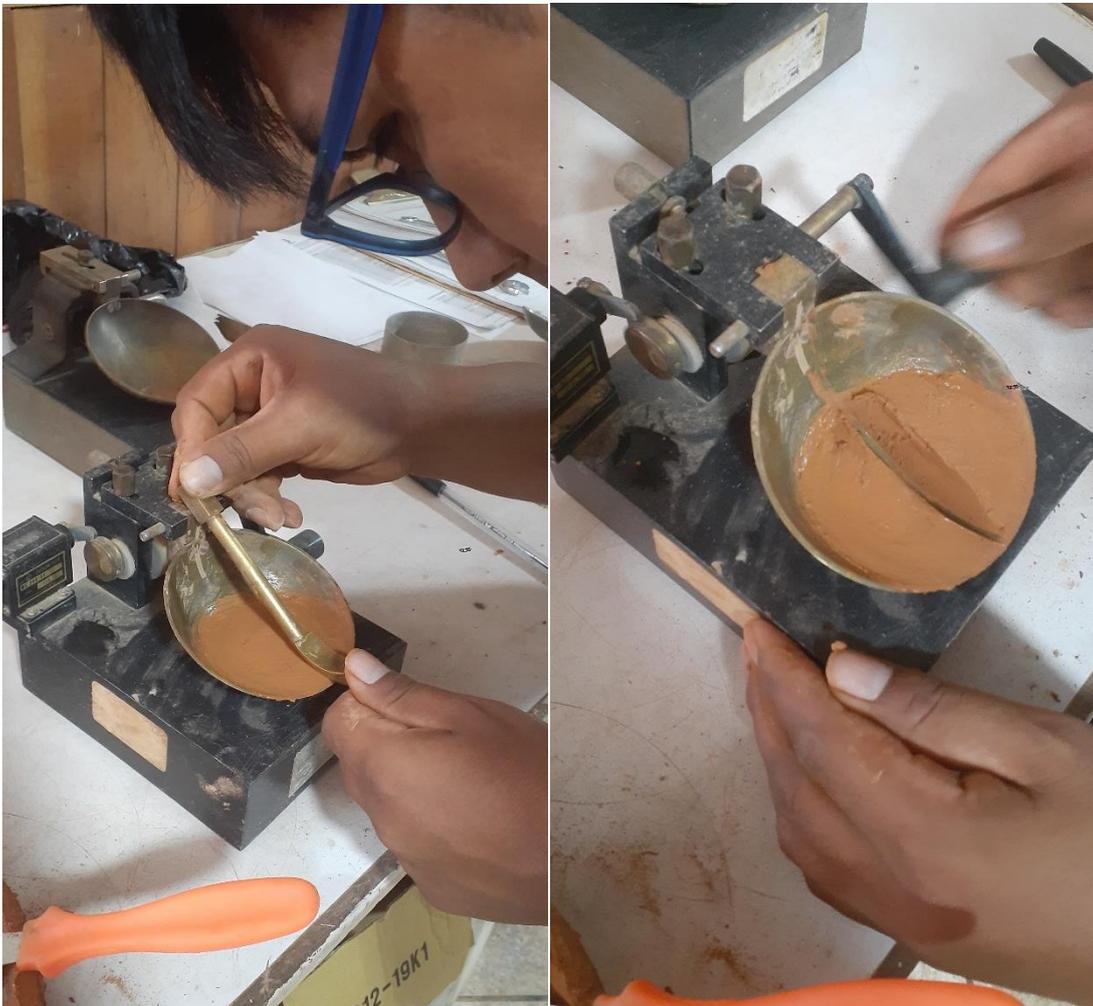
Figura 111. Ensayo de límite líquido del suelo con cal y ceniza.  
Fuente: Elaboración propia, 2022.
