**Diagnóstico y propuesta de diseño del sistema de agua potable
en el caserío de Ñangali, Provincia de Huancabamba, Piura, 2021**

TESIS PARA OBTENER EL TÍTULO PROFESIONAL DE:
INGENIERO CIVIL

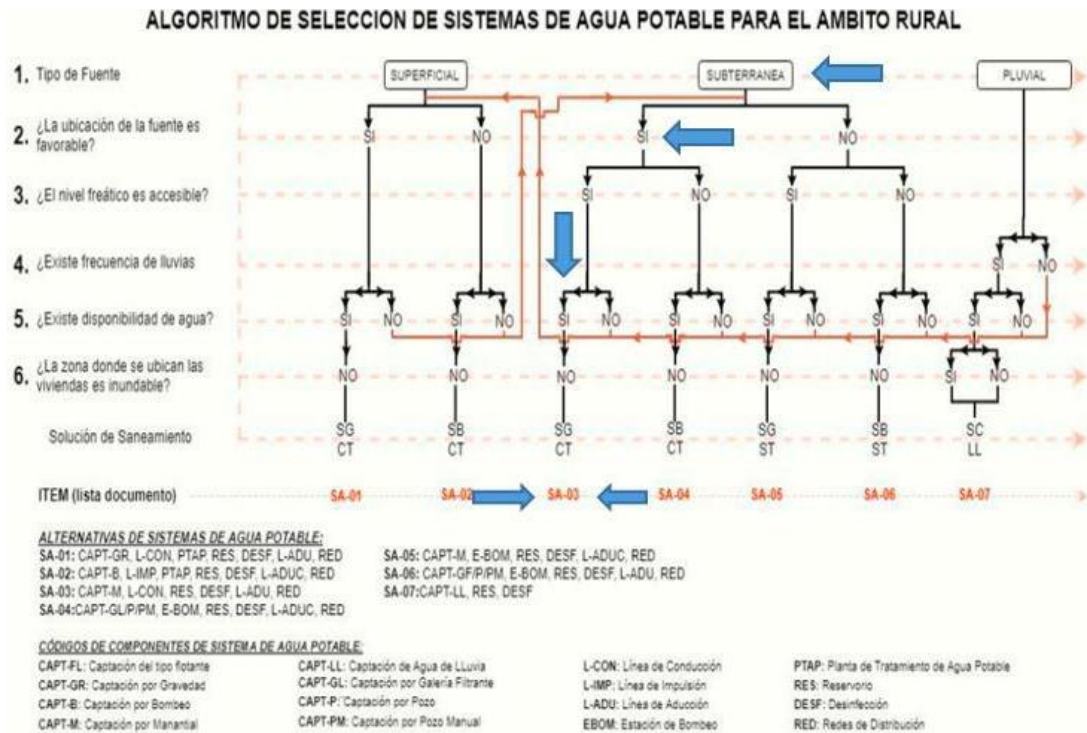
Figura 1. Algoritmo de selección de sistemas de agua potable para el ámbito rural

Algoritmo de selección de sistemas de agua potable para el ámbito rural

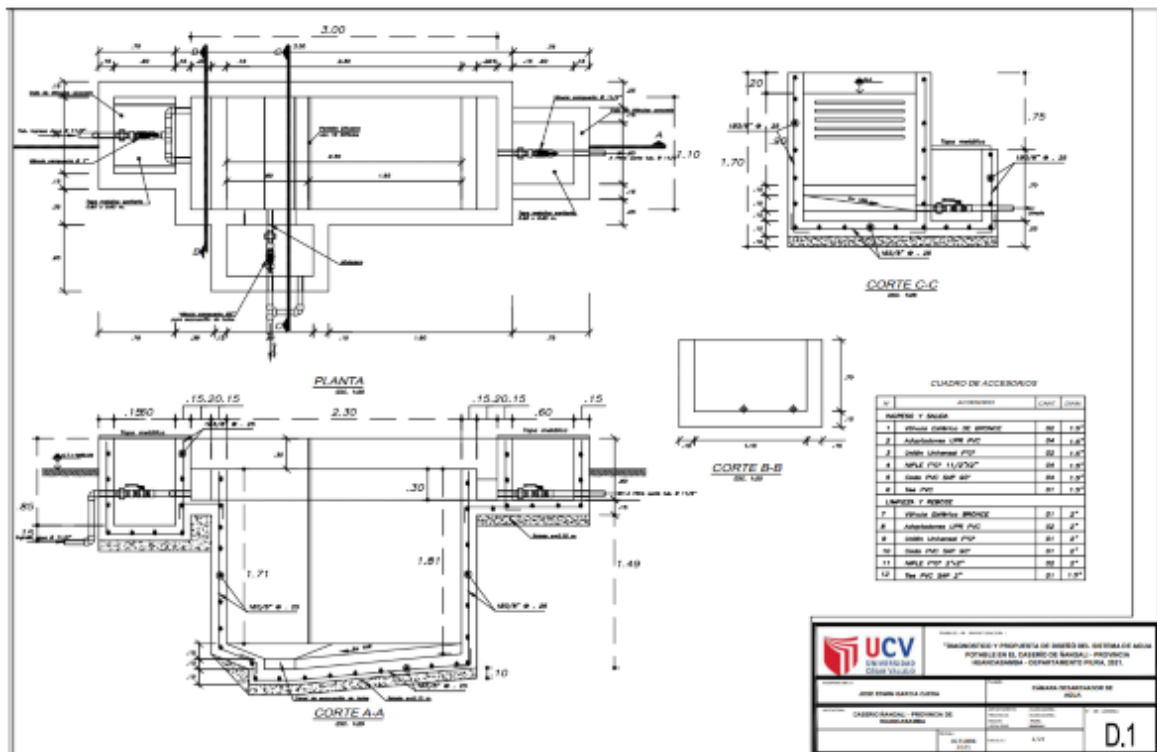
Figura 7. Plano de la estructura del desarenador

Plano de la estructura del desarenador

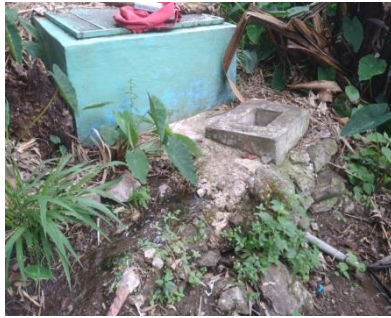
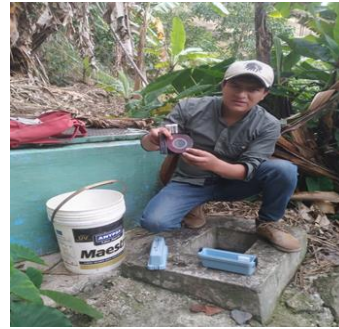
CAPTACIÓN

Estado de la captación presenta agrietamientos debido a que ya completo su tiempo de vida útil más de 20 años, la cual presenta filtraciones perdiendo una gran parte del caudal, solo cuenta con una cámara de reunión.

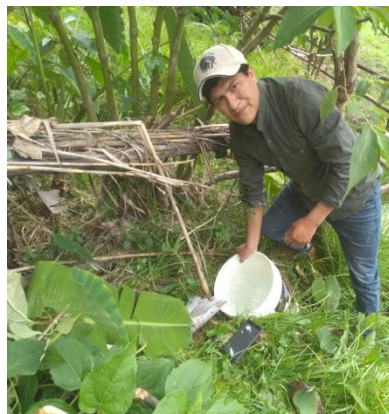
RECOLECCIÓN DE DATOS PARA EL CÁLCULO DEL CAUDAL

Se está realizando una prueba hidráulica para medir el caudal del agua para ello estamos controlando el tiempo en que toma en llenar un balde de 20 litros para determinar nuestro en que toma en llenar nuestra cámara de reunión de la captación al igual verificar si abastece a la población.

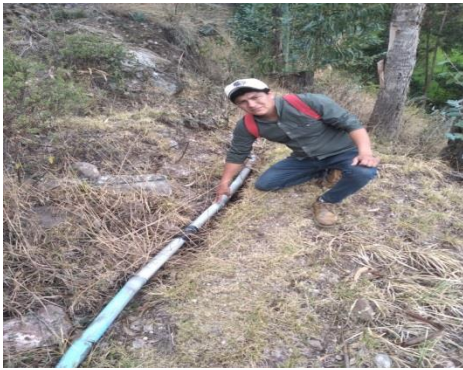
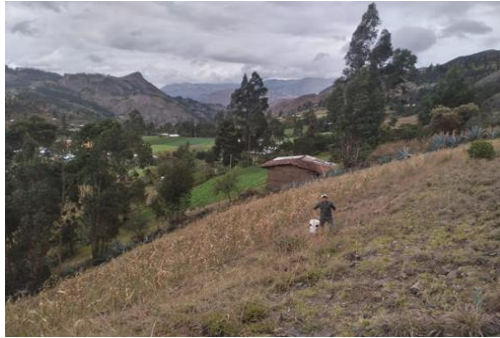
LESTADO DE LA LÍNEA DE CONDUCCIÓN

Línea de conducción presenta varias reparaciones por parte de la población trata de solucionar de manera de emergencia las rupturas de manera artesanal la tubería en varios tramos esta expuesta.

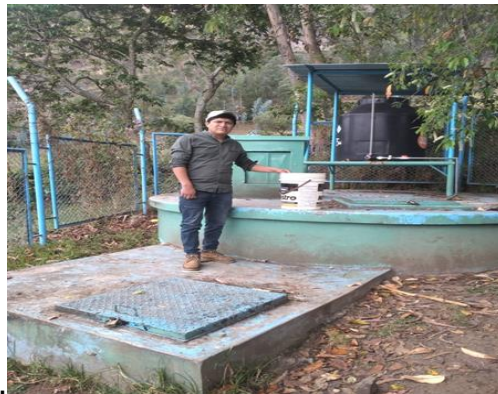
El reservorio presenta agrietamiento muchas filtraciones esta estructura tiene más de 20 años.

1. Por el momento tratar de cubrir las fisuras con concreto, teniendo en cuenta que eso no durara ya que el tiempo de vida útil del concreto es deficiente.
2. Se recomienda trabajar en un plan biológico correctivo para reducir la presencia de coliformes en el agua.
3. Construir un nuevo sistema de agua, teniendo en cuenta el diseño presentado en esta investigación.
4. Realizar un programa de Mantenimiento al nuevo sistema de agua.
5. Capacitar a los integrantes de la JAAS de esta jurisdicción pues ellos son los que estarán a cargo del mantenimiento
6. Implementación de un Kit de herramientas, que permitan realizar mantenimiento correctivo cuando sea necesario.
7. Proponer la compra de un kit para medir calidad de agua, para verificar la potabilización del recurso.

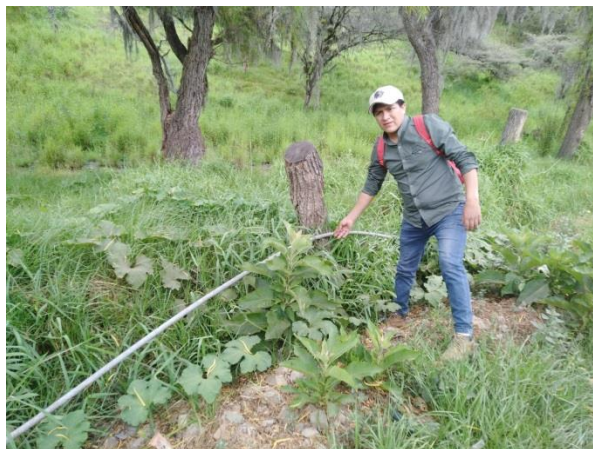
La red de distribución se encuentra en tramos expuesta a rupturas al clima no cuenta con cámaras rompe presión tipo 7 la cual la presión del flujo de agua causa rupturas.

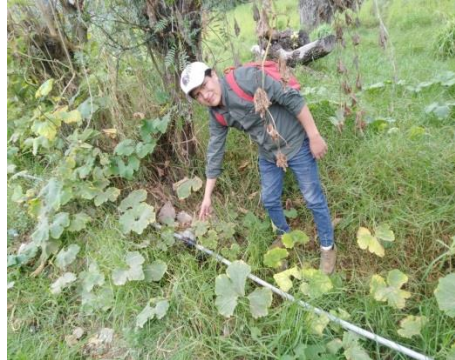
Red de distribución den el caserío de Ñangali debido a las rupturas

La población hace sus reparaciones de manera artesanal en este caso a la tubería la han envuelto con un material de caucho para evitar las fugas y pérdidas de presiones en la red de distribución afectando a la población.
