Análisis estructural de un edificio de concreto armado de cuatro niveles de la municipalidad provincial de Bagua, 2021

**TESIS PARA OBTENER EL TÍTULO PROFESIONAL DE:  
Ingeniero Civil**

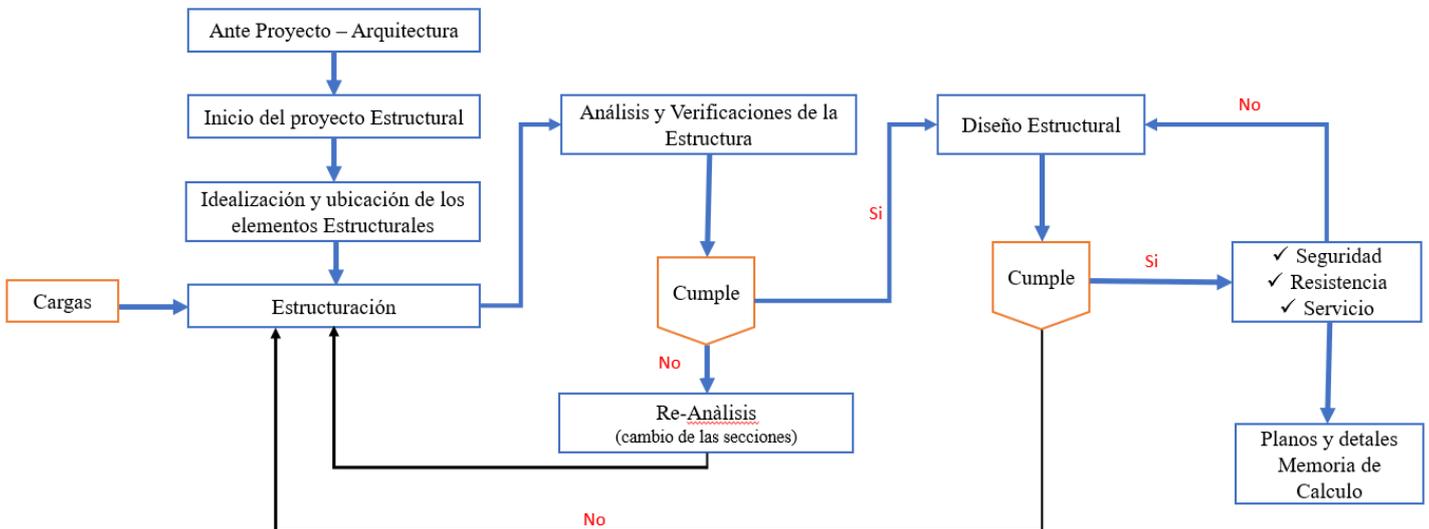
**Figura 1:** Diagrama de las etapas de análisis y diseño estructural.

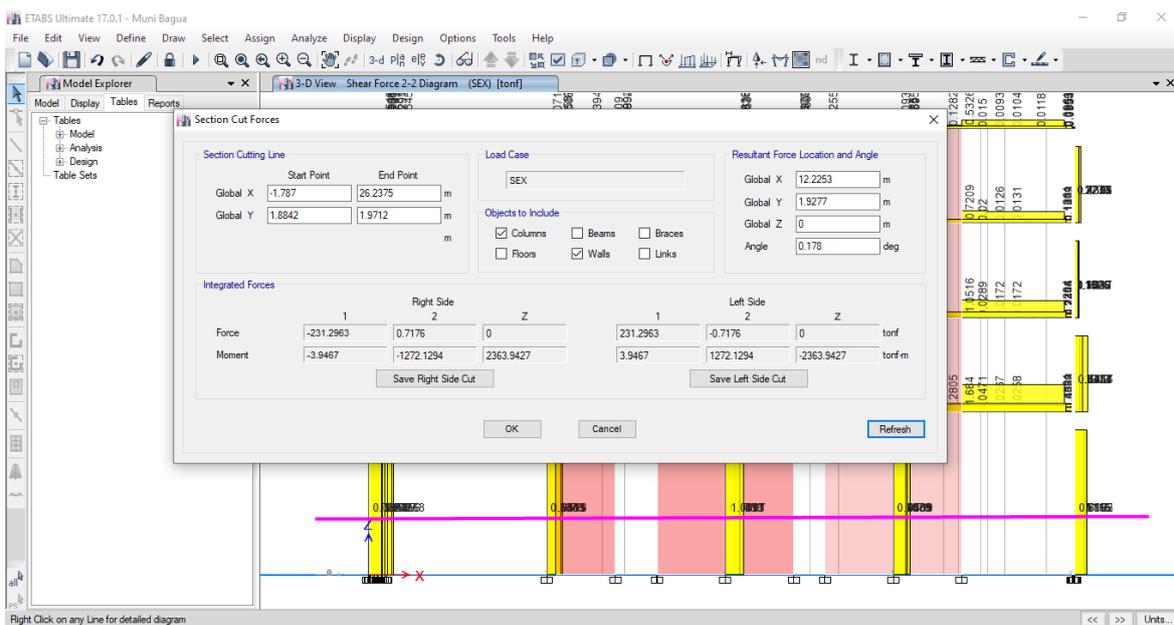
**Figura 2:** Cortante en las Columnas y muros – X-X.

Tipo de Elemento	V (tn)	Porcentaje (%)	Tipo de Sistema Estructural	Coeficiente de Reducción
Base	231.30			
Muros	212.22			
Columnas	19.08		Muros Estructurales	6
Muros		92		
Columna		8

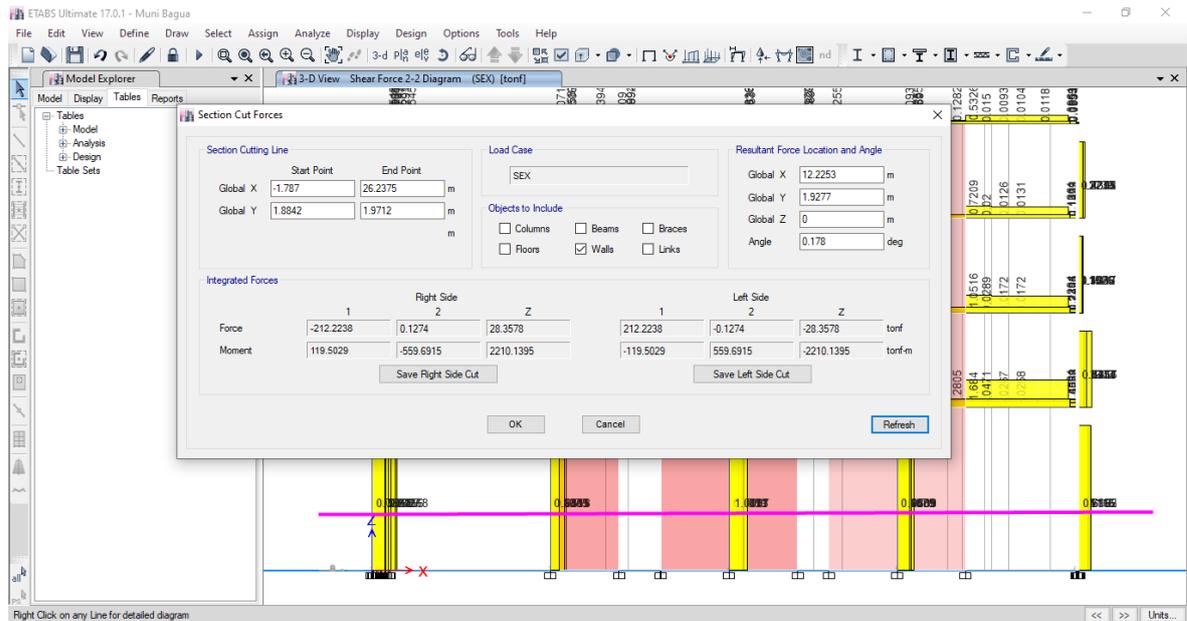
**Figura 3:** Cortante en los muros – X-X.

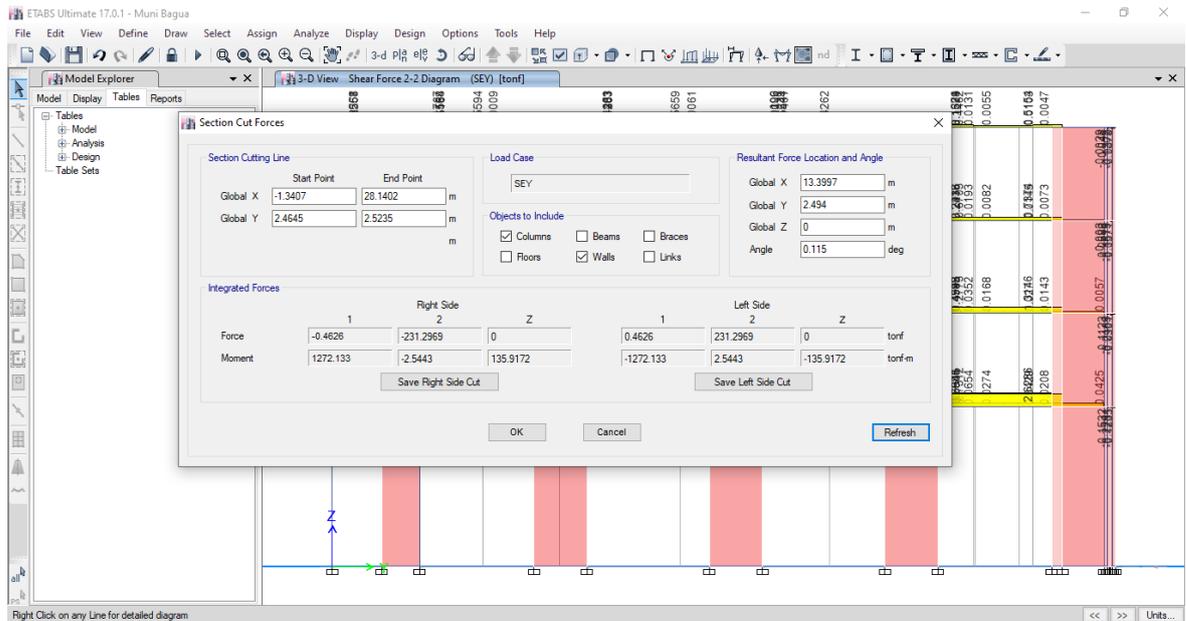
**Figura 5:** Cortante en Las columnas y muros – Y-Y.

Tipo de Elemento	V (tn)	Porcentaje (%)	Tipo de Sistema Estructural	Coefficiente de Reducción
Base	231.30			
Muros	210.60			
Columnas	20.70		Muros Estructurales	6
Muros		91		
Columna		9

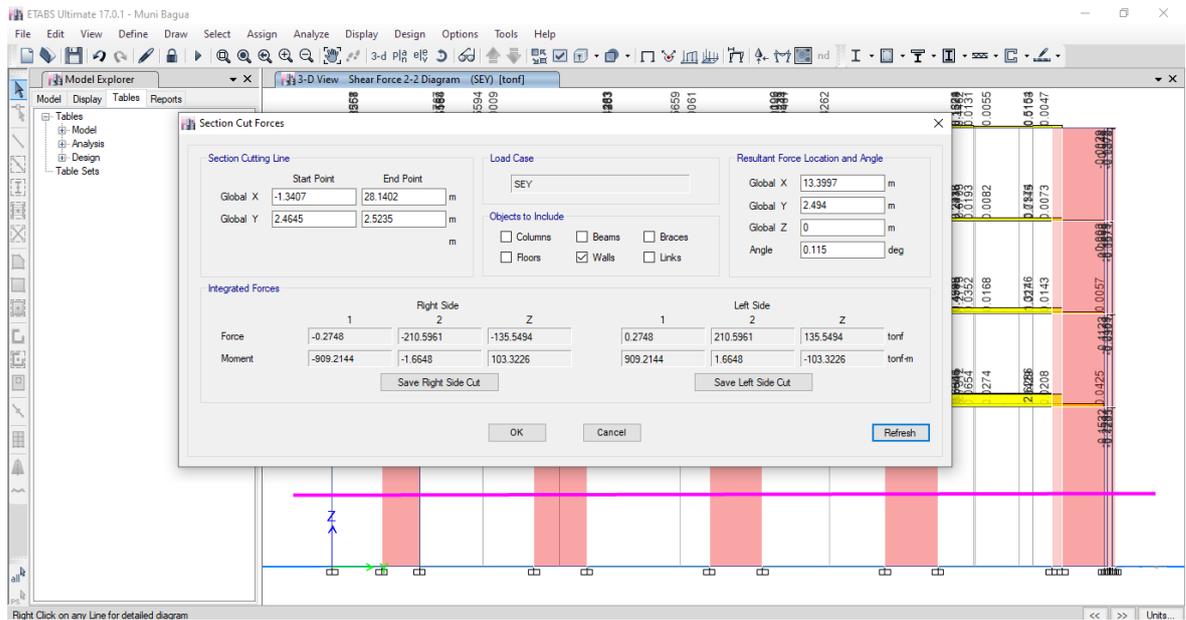
**Figura 4:** Cortante en los muros – Y-Y.

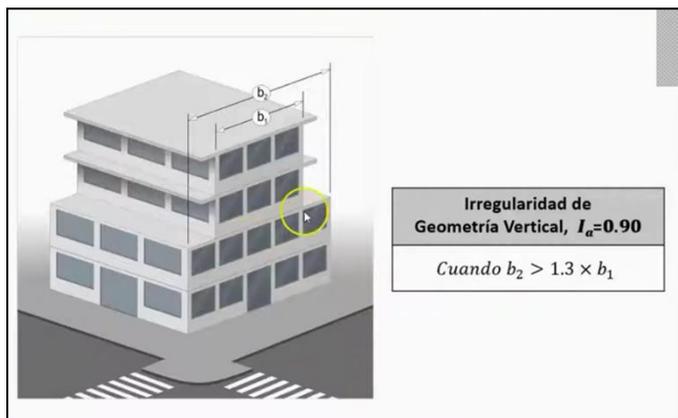
**Figura 9:** Irregularidad de geometría vertical.

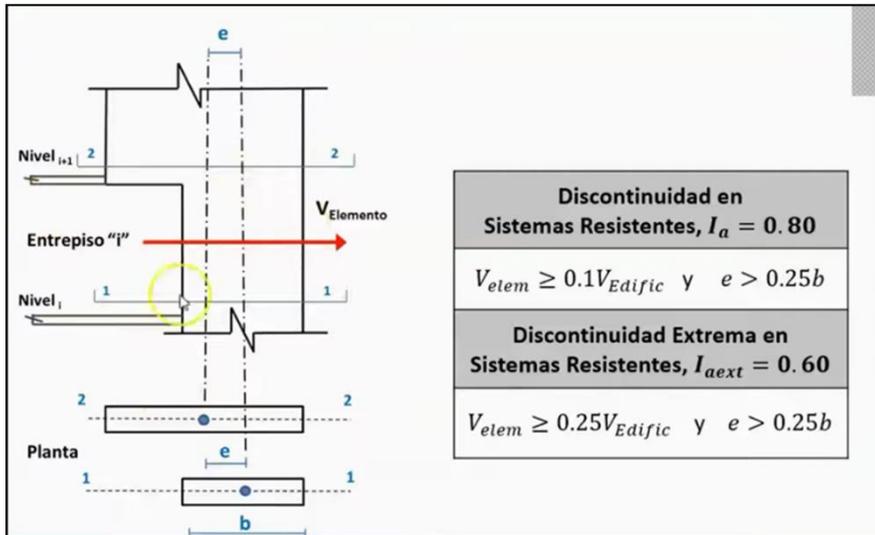
**Figura 10:** Discontinuidad en los sistemas resistentes.

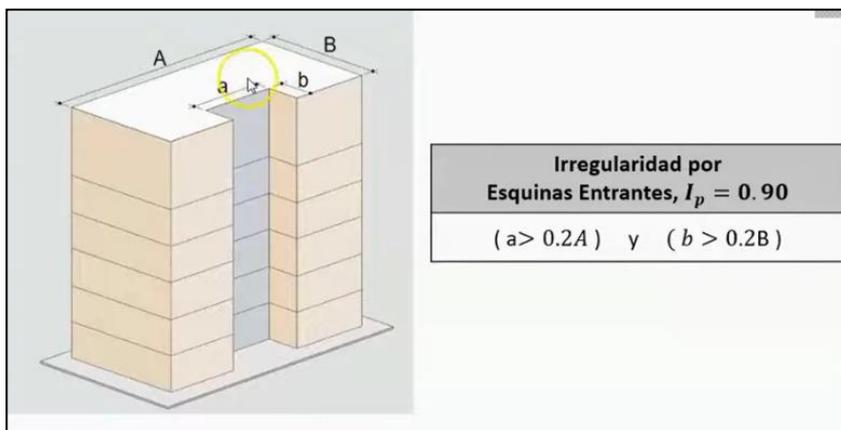
**Figura 13:** Irregularidad por esquinas entrantes.

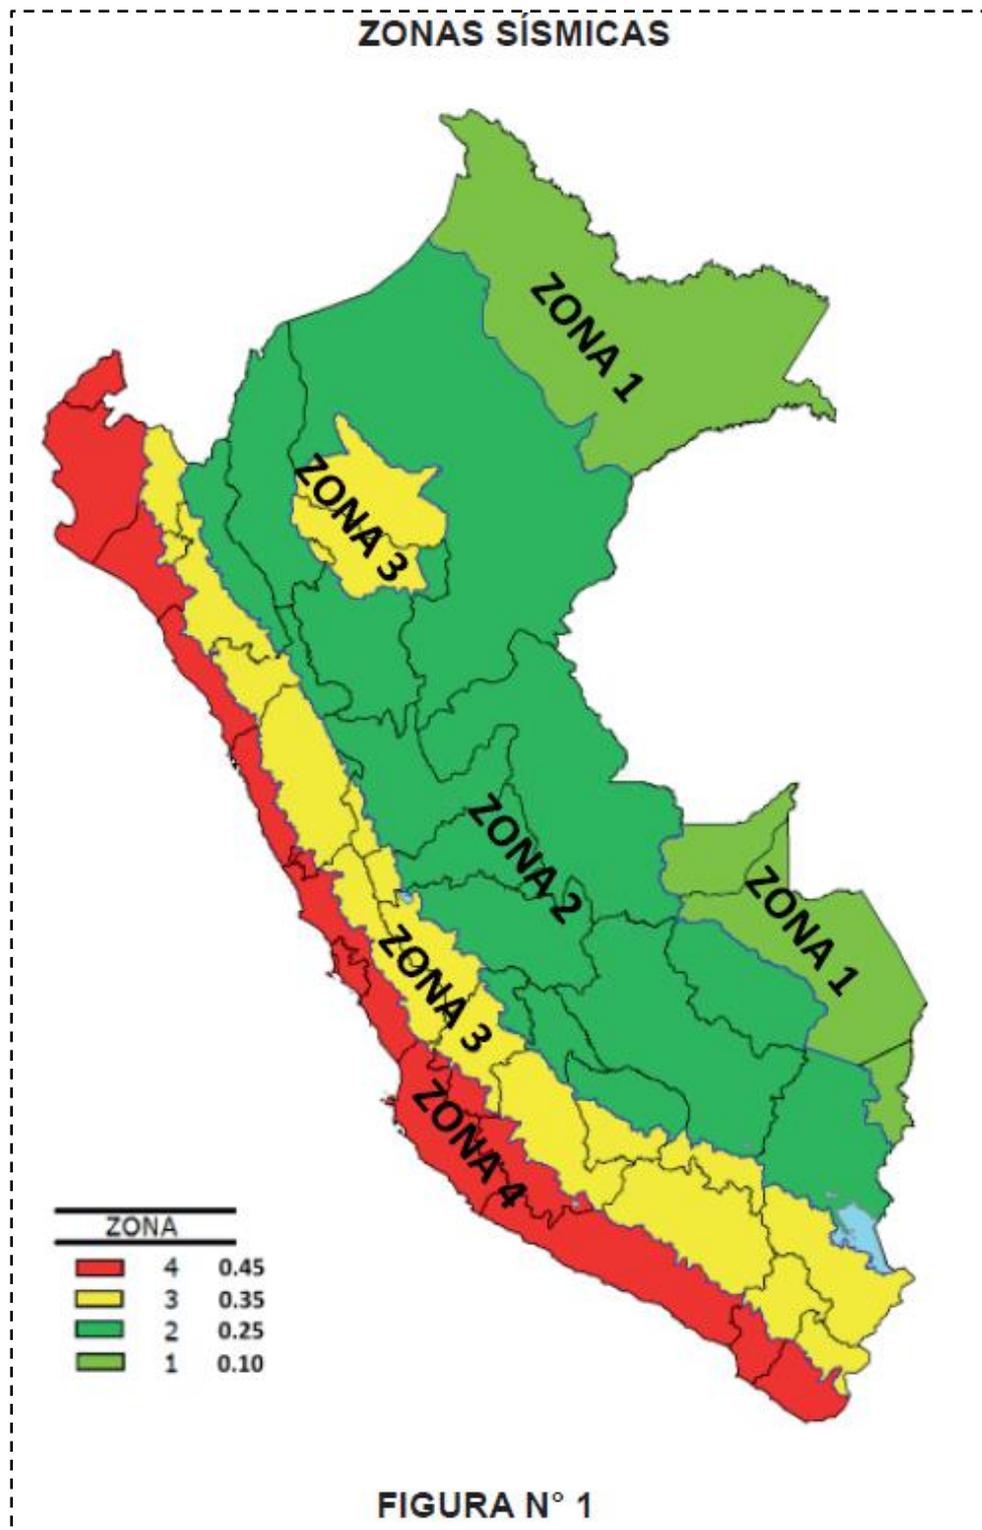
**Figura 14:** Parámetros y zonificación sísmica E.030 (2018).

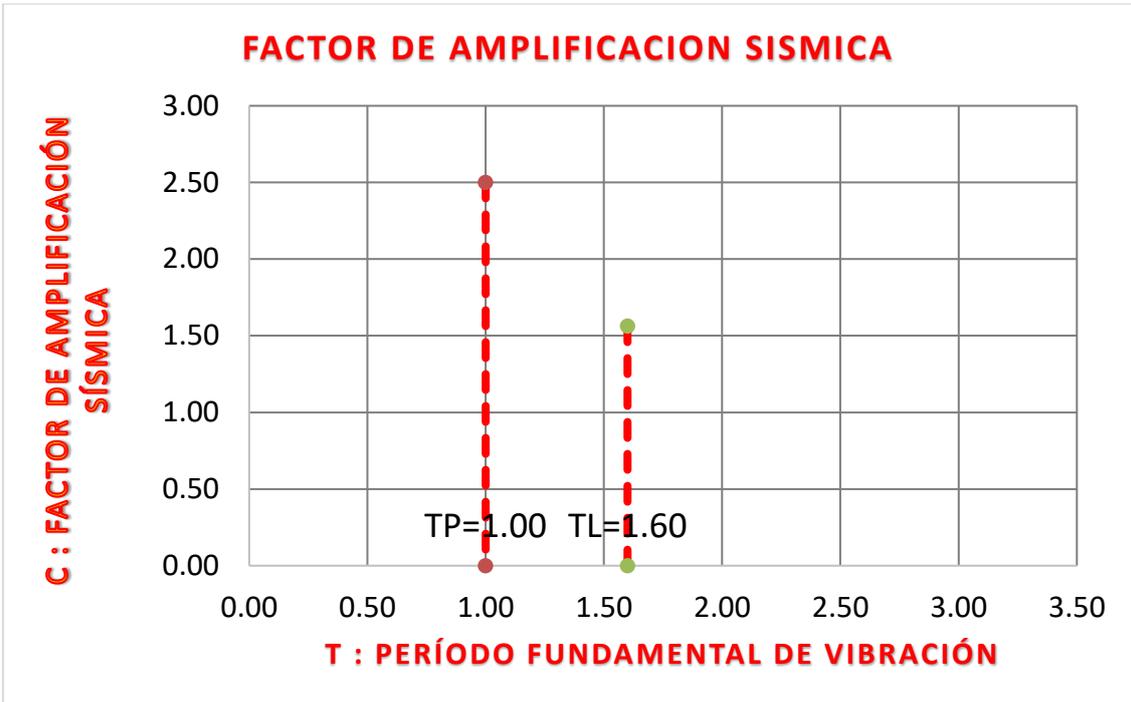
**Figura 15:** Factor de amplificación sísmica.

$$\begin{array}{ll} T < T_p & : C = 2.5 \\ T_p < T < T_L & : C = 2.5 \left( \frac{T_p}{T} \right) \\ T_L < T & : C = 2.5 \left( \frac{T_p T_L}{T^2} \right) \end{array}$$

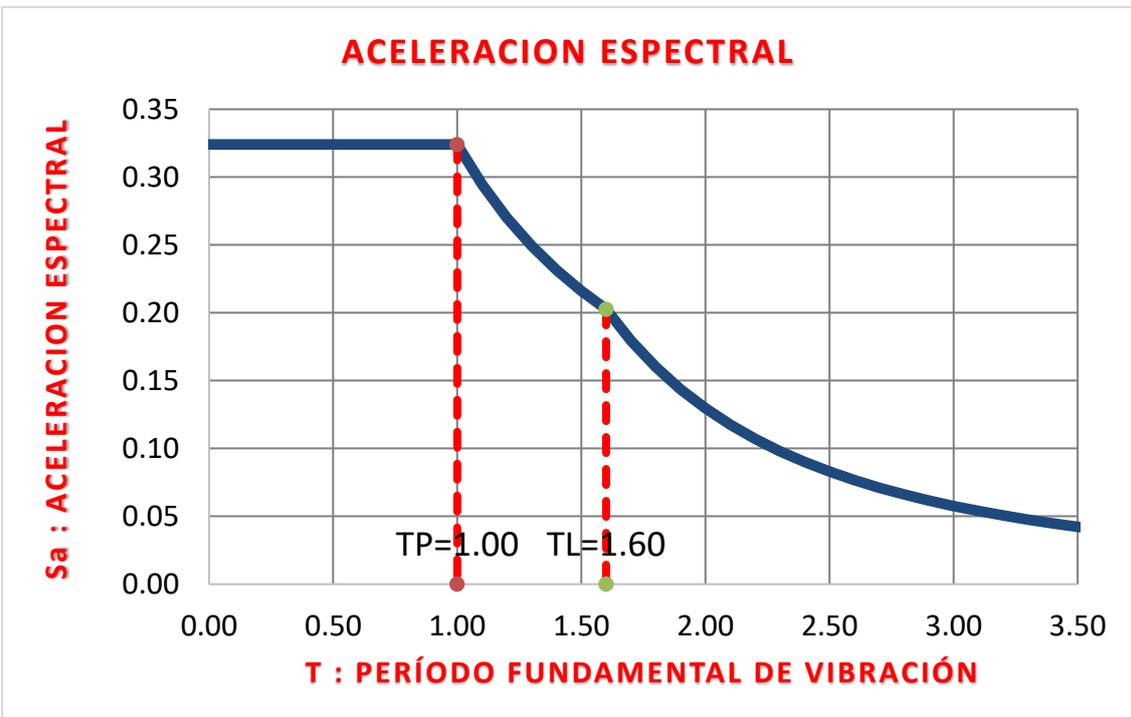
**Figura 16:** Aceleración espectral del edificio.

Espectro de Respuesta	
T	Sa
0.00	0.3241
0.10	0.3241
0.20	0.3241
0.30	0.3241
0.40	0.3241
0.50	0.3241
0.60	0.3241
0.70	0.3241
0.80	0.3241
0.90	0.3241
1.00	0.3241
1.10	0.2946
1.20	0.2701
1.30	0.2493
1.40	0.2315
1.50	0.2160
1.60	0.2025
1.70	0.1794
1.80	0.1600
1.90	0.1436
2.00	0.1296
2.10	0.1176
2.20	0.1071
2.30	0.0980
2.40	0.0900
2.50	0.0830
2.60	0.0767
2.70	0.0711
2.80	0.0661
2.90	0.0617
3.00	0.0576
3.10	0.0540
3.20	0.0506
3.30	0.0476
3.40	0.0449
3.50	0.0423
3.60	0.0400
3.70	0.0379
3.80	0.0359
3.90	0.0341
4.00	0.0324

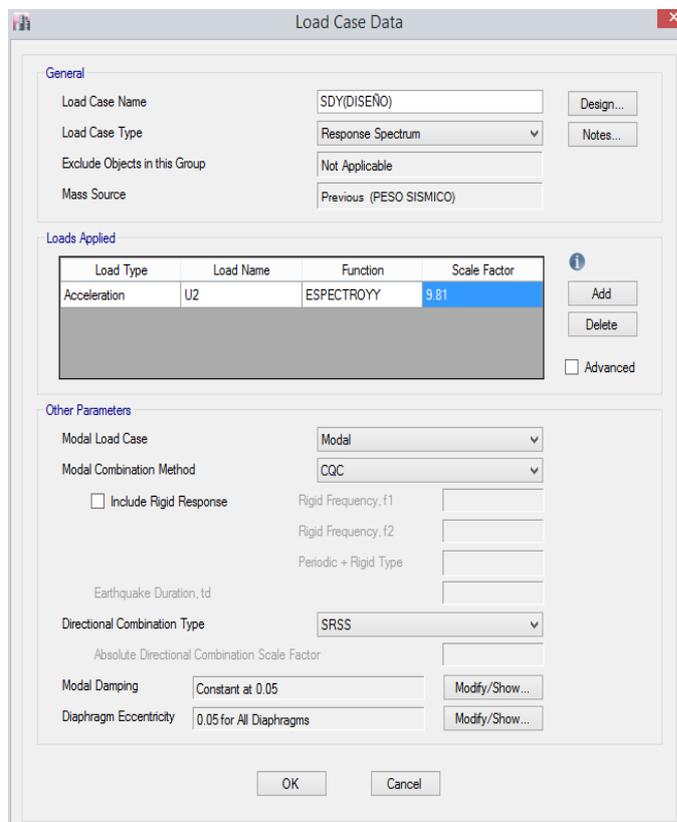
**Figura 18:** Datos caso de carga del espectro Y-Y.

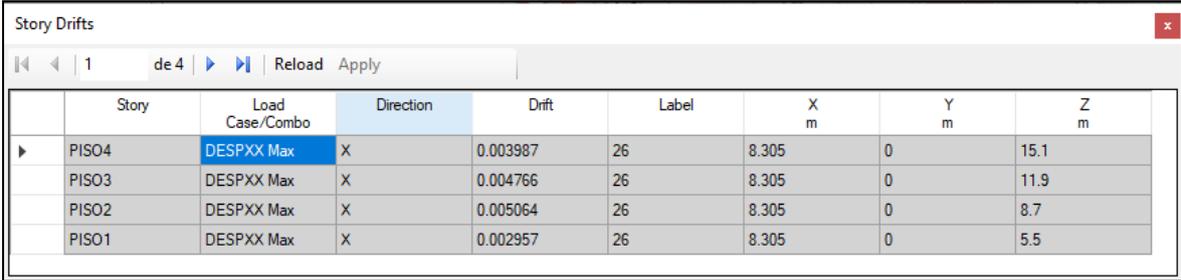
Story	Load Case/Combo	Direction	Drift	Label	X m	Y m	Z m
PISO4	DESPXX Max	X	0.003987	26	8.305	0	15.1
PISO3	DESPXX Max	X	0.004766	26	8.305	0	11.9
PISO2	DESPXX Max	X	0.005064	26	8.305	0	8.7
PISO1	DESPXX Max	X	0.002957	26	8.305	0	5.5

**Figura 19:** Resultados de Desplazamientos laterales de entrepiso en dirección X.

Niveles	Caso de carga	Dirección	Deriva	Norma E.030	Condición
PISO4	DESPXX	X	0.003987	0.007	ok
PISO3	DESPXX	X	0.004766	0.007	ok
PISO2	DESPXX	X	0.005064	0.007	ok
PISO1	DESPXX	X	0.002957	0.007	ok

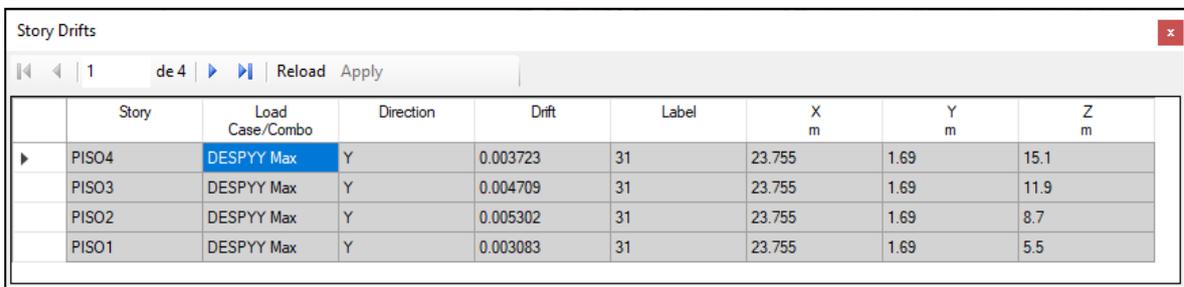
Story	Load Case/Combo	Direction	Drift	Label	X m	Y m	Z m
PISO4	DESPYY Max	Y	0.003723	31	23.755	1.69	15.1
PISO3	DESPYY Max	Y	0.004709	31	23.755	1.69	11.9
PISO2	DESPYY Max	Y	0.005302	31	23.755	1.69	8.7
PISO1	DESPYY Max	Y	0.003083	31	23.755	1.69	5.5

**Figura 20:** Resultados de Desplazamientos laterales de entrepiso en dirección X

Niveles	Caso de carga	Dirección	Deriva	Norma E.030	Condición
PISO4	DESPXX	Y	0.003723	0.007	ok
PISO3	DESPXX	Y	0.004709	0.007	ok
PISO2	DESPXX	Y	0.005302	0.007	ok
PISO1	DESPXX	Y	0.003083	0.007	ok

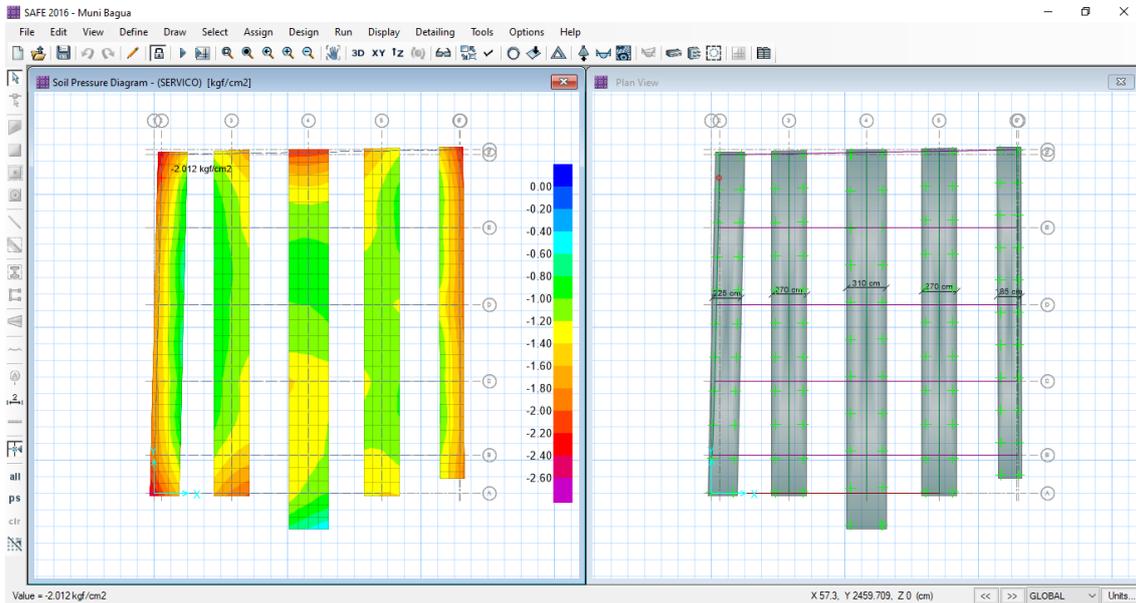
**Figura 21:** Presión máxima de 2.01 kg/cm<sup>2</sup> para zapata corrida de 2.25 m.  
**Fuente:** Elaboración propia.

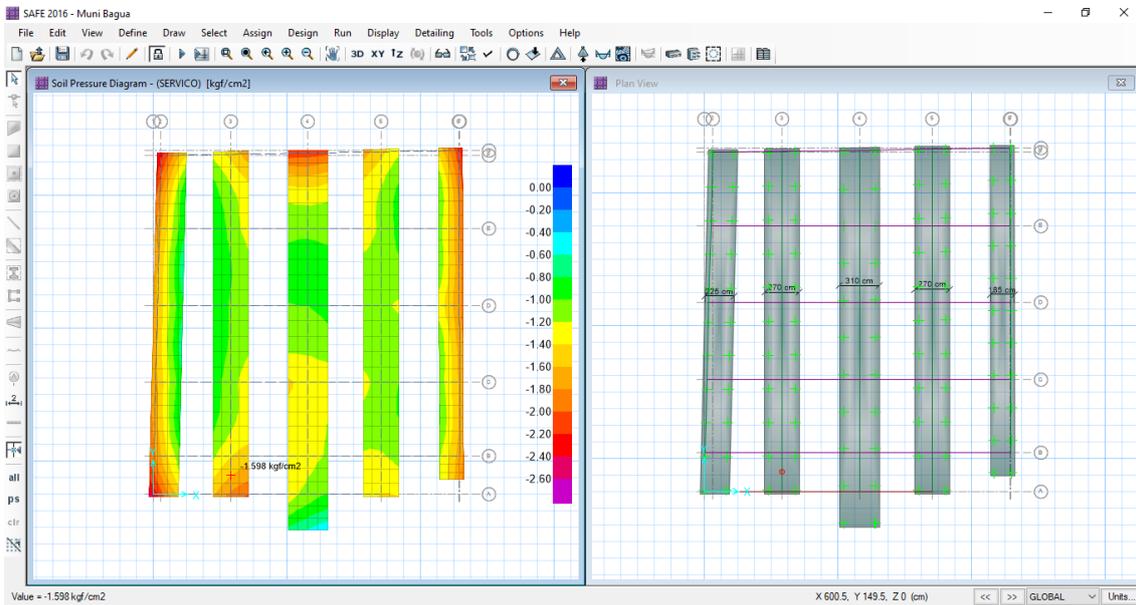
**Figura 22:** Presión máxima de 1.598 kg/cm<sup>2</sup> para zapata corrida de 2.70 m.  
**Fuente:** Elaboración propia.

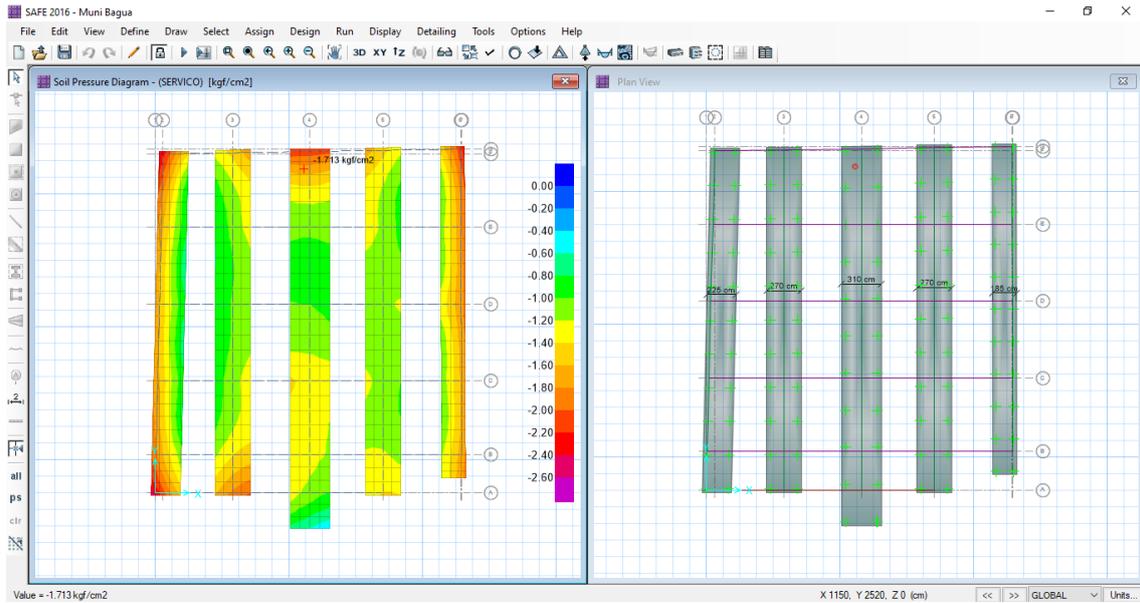
**Figura 24:** Presión máxima de 1.713 kg/cm<sup>2</sup> para zapata corrida de 3.10 m.  
**Fuente:** Elaboración propia.

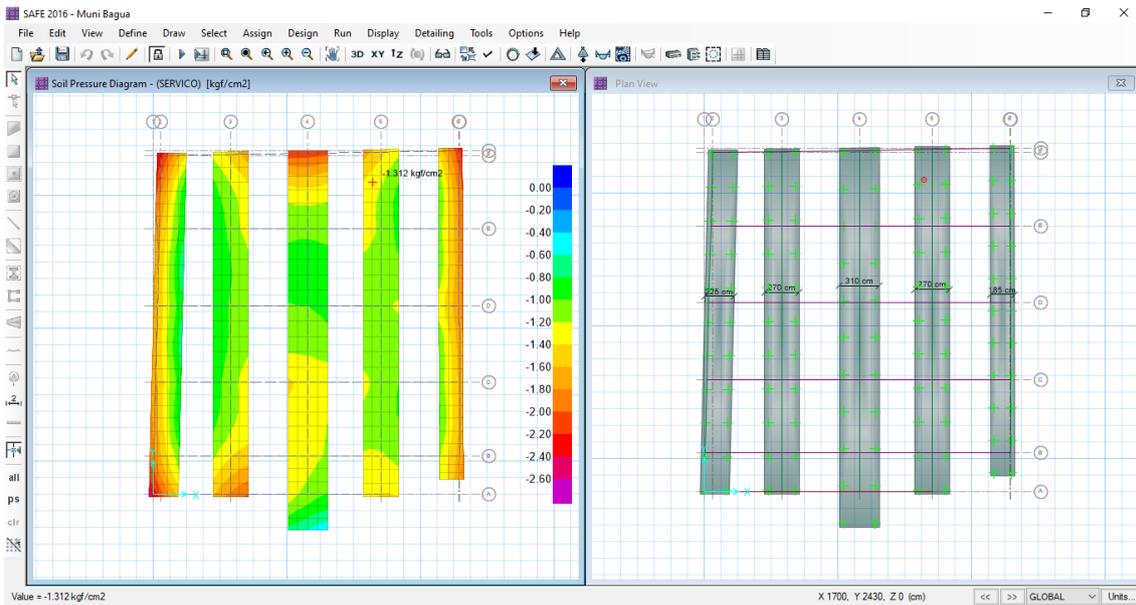
**Figura 23:** Presión máxima de 1.312 kg/cm<sup>2</sup> para zapata corrida de 2.70 m.  
**Fuente:** Elaboración propia.

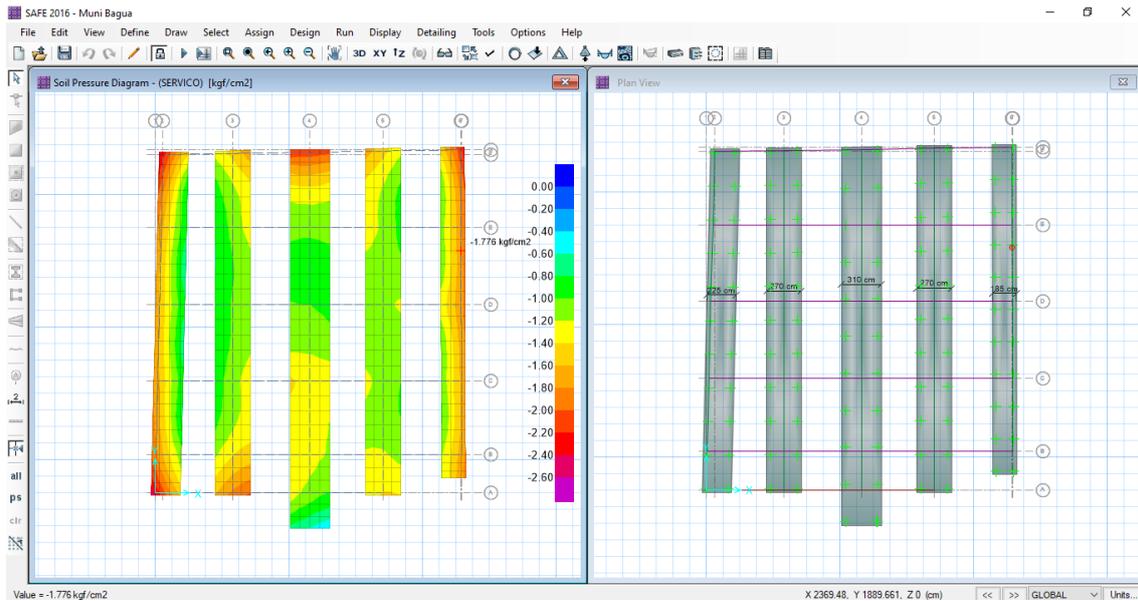
**Figura 25:** Presión máxima de 1.776 kg/cm<sup>2</sup> para zapata corrida de 1.85 m.

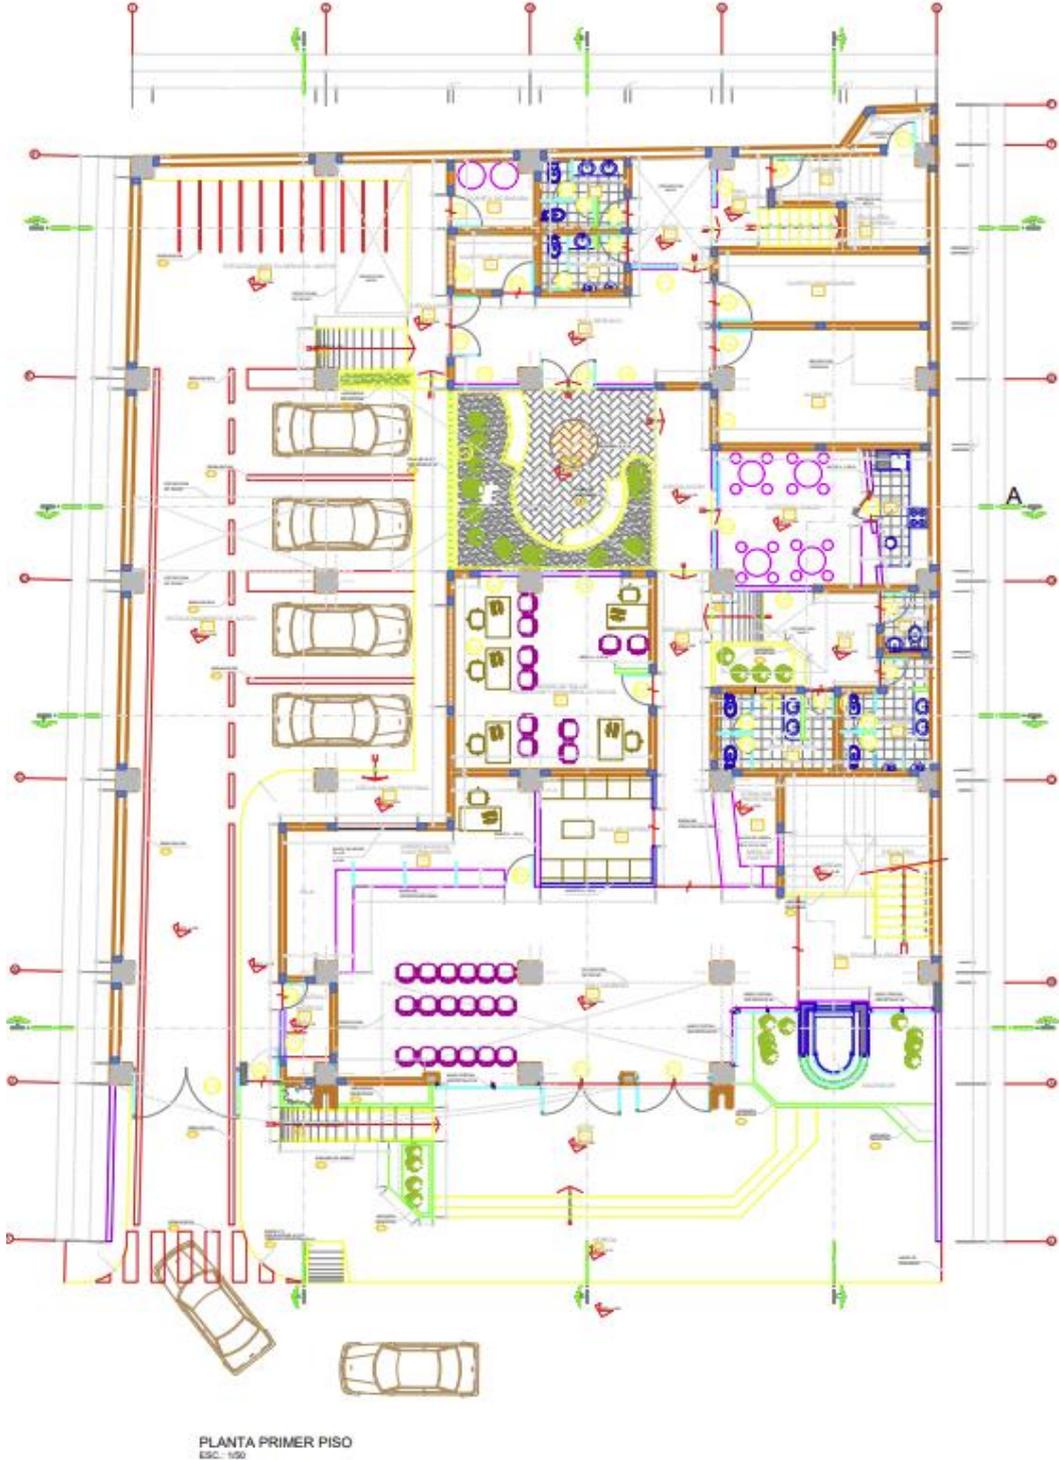
**Figura 28:** Vista en planta del primer nivel del edificio.

El edificio, en el primer nivel una parte está destinada para uso de estacionamiento y la otra parte restante para uso de oficinas para la atención al público, y los pisos superiores hasta el 4º piso también comprendidos para usos de oficinas de gestión documentarias de la municipalidad, y la descripción de usos de sus ambientes esta descrito en los planos de arquitectura. También cuenta con un ascensor y una escalera con fines de circulación para las personas que la habitan, finalmente la altura del edificio del palacio municipal es de 18.30 m desde el nivel piso terminado, el primer nivel tiene una altura de 4.40 m y los pisos superiores cuentan con desplante entre piso de una altura de 3.20 m.

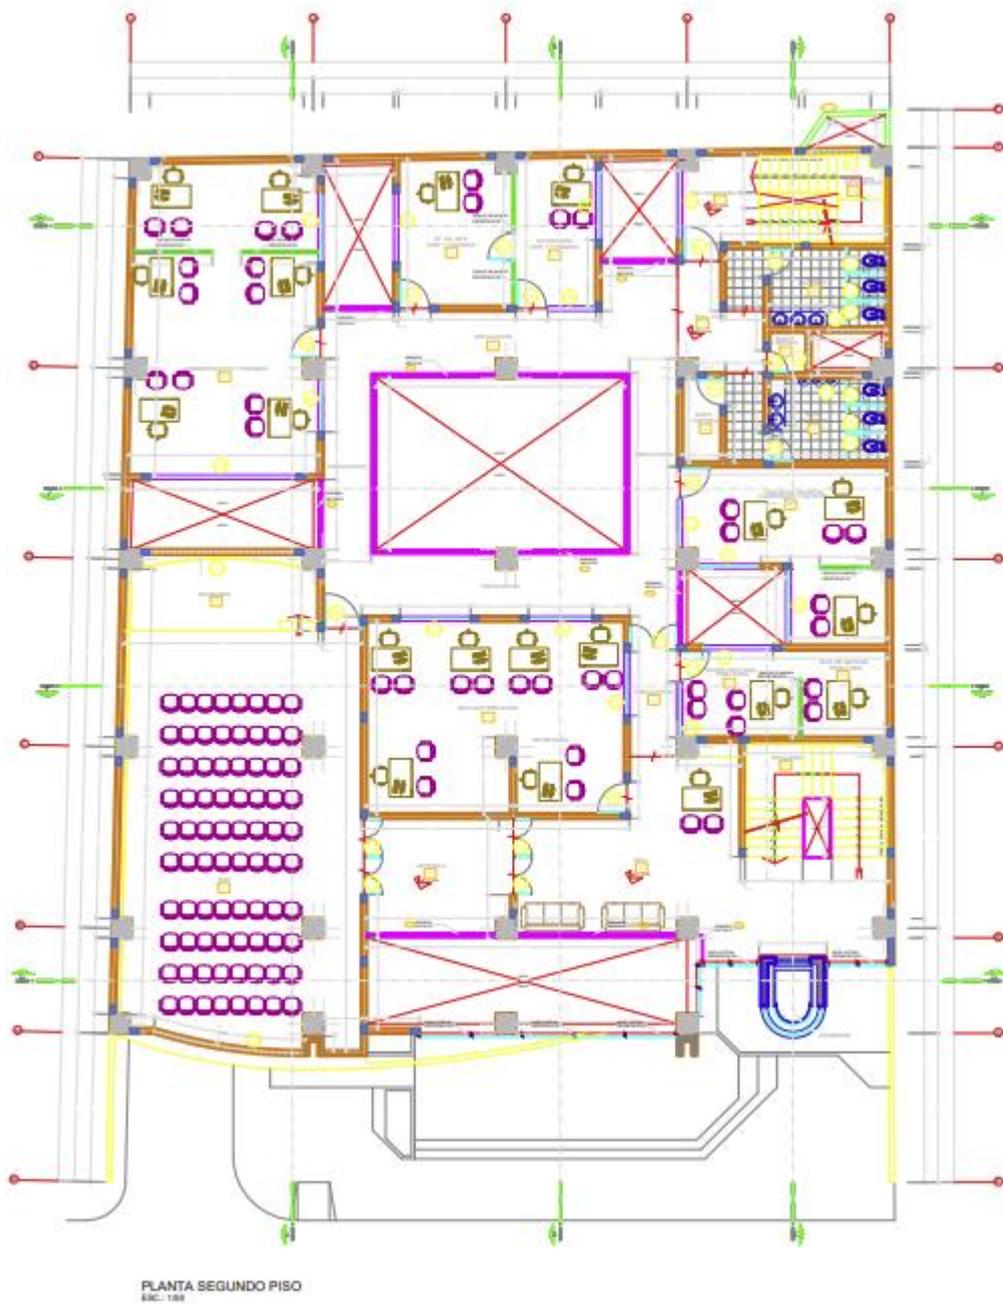
**Figura 29:** Vista en planta segundo nivel – Arquitectura.

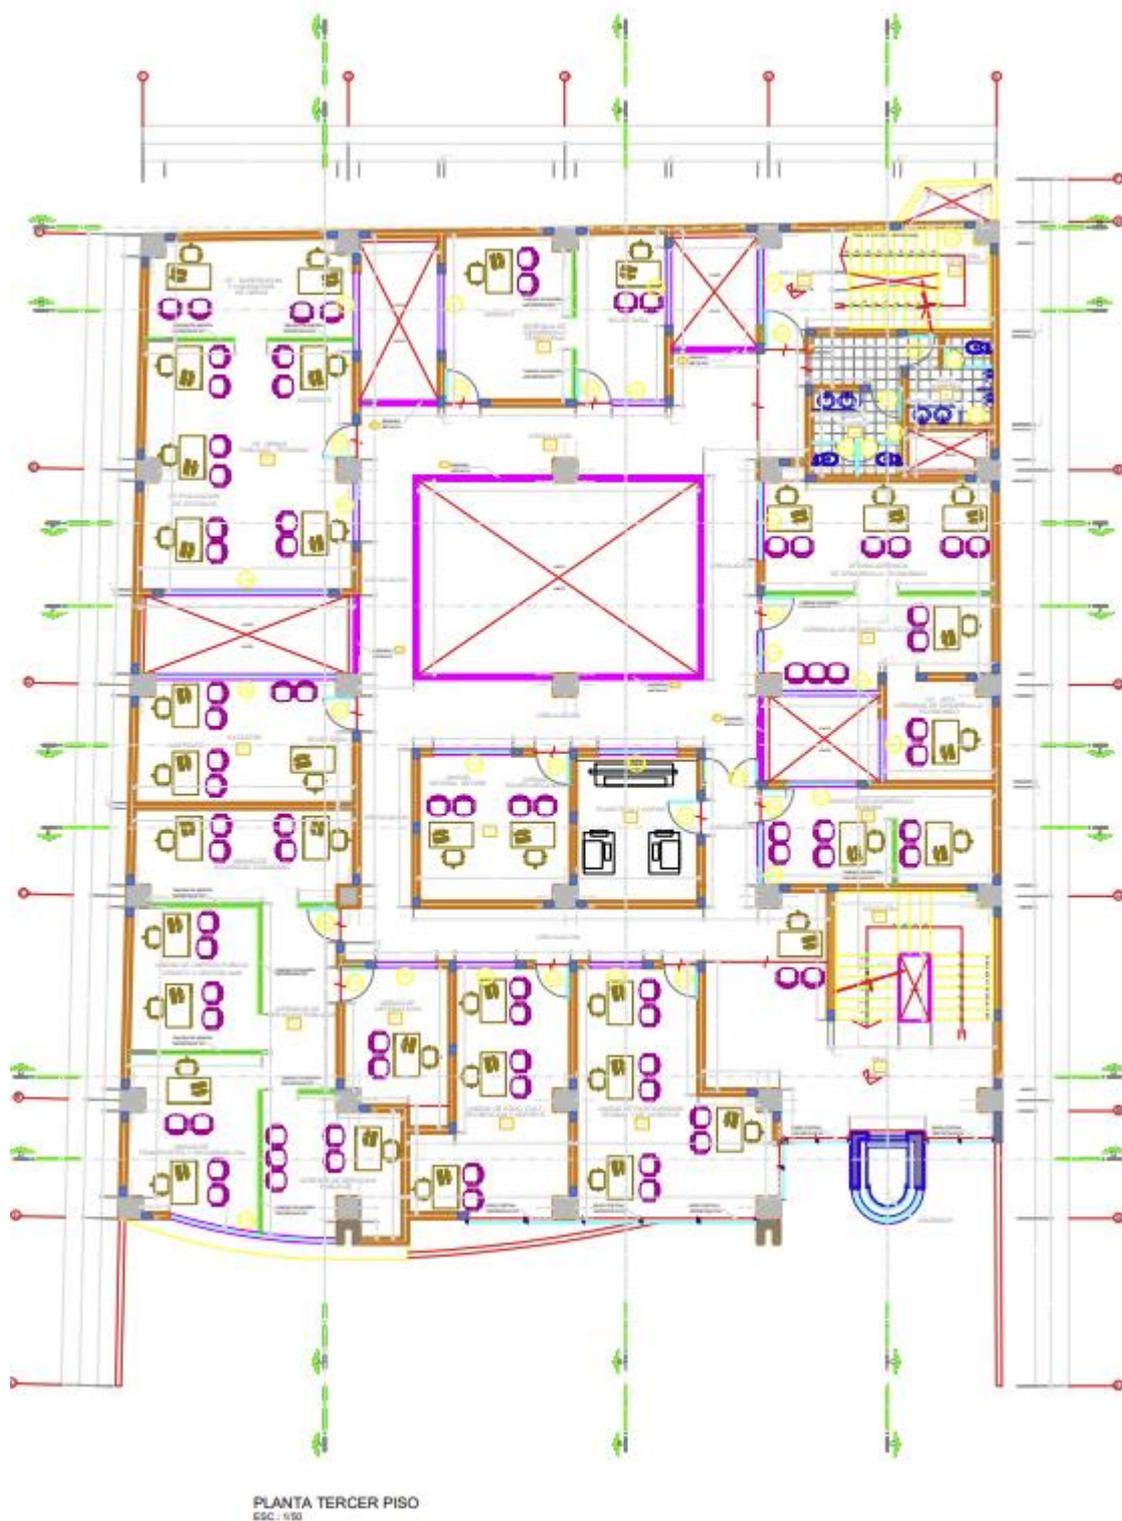
**Figura 30:** Vista en planta tercer nivel – Arquitectura.

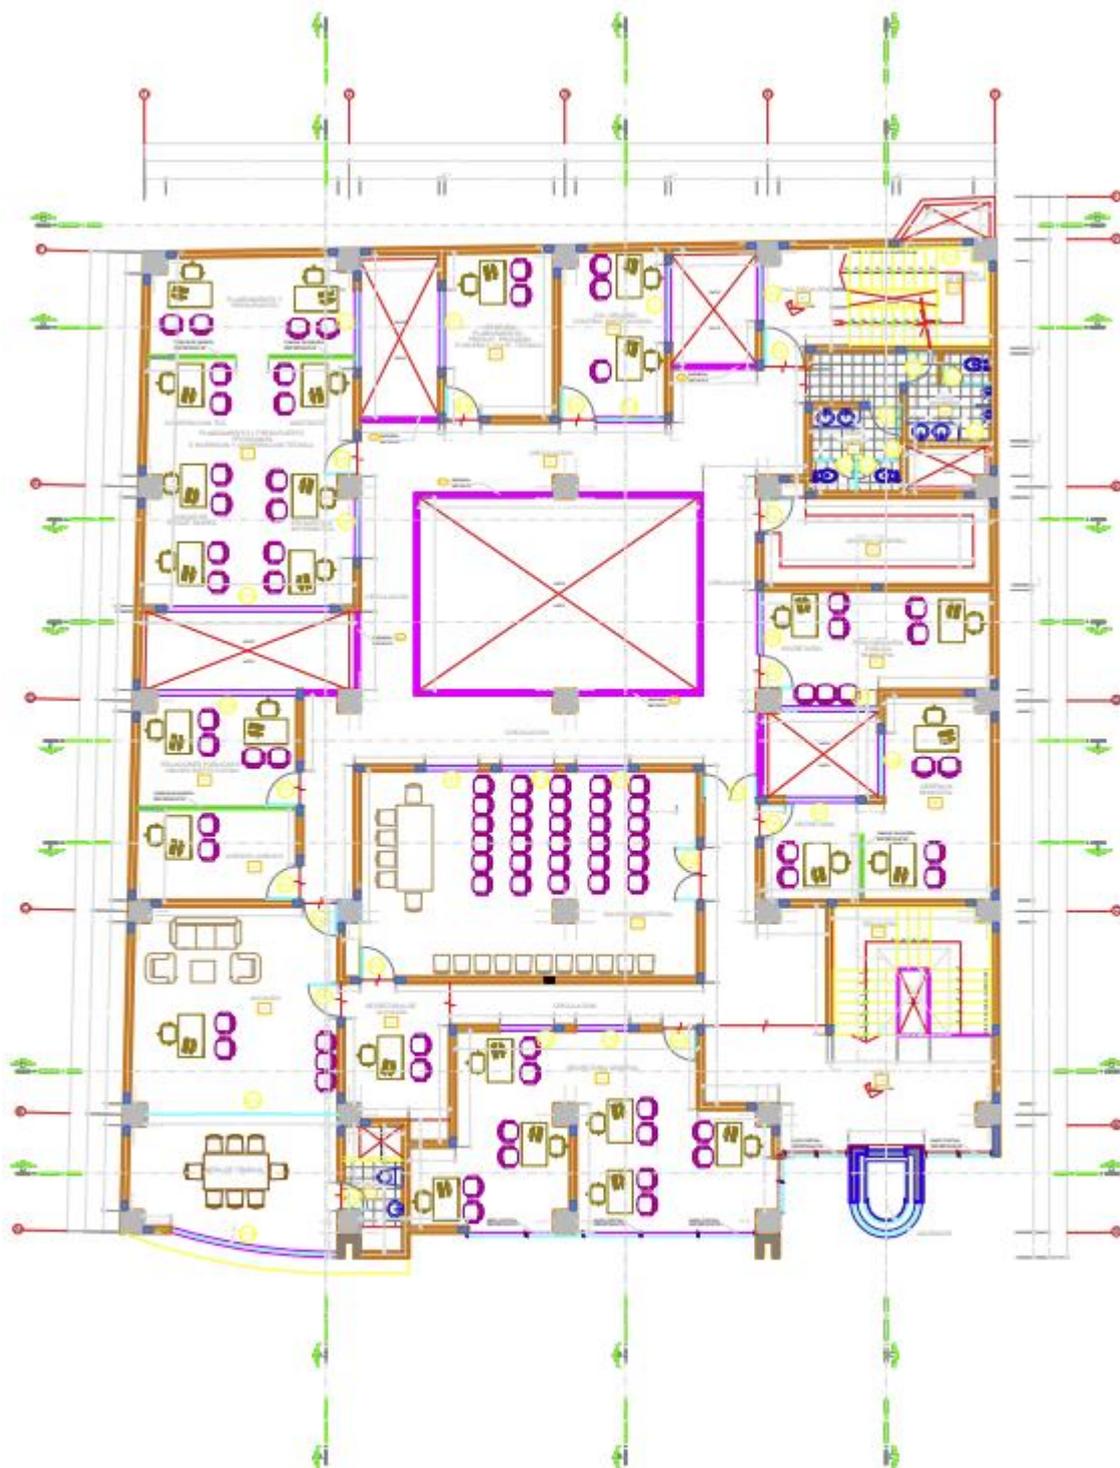
PLANTA CUARTO PISO  
ESC.: 1/50

**Figura 31:** Vista en planta cuarto nivel – Arquitectura.

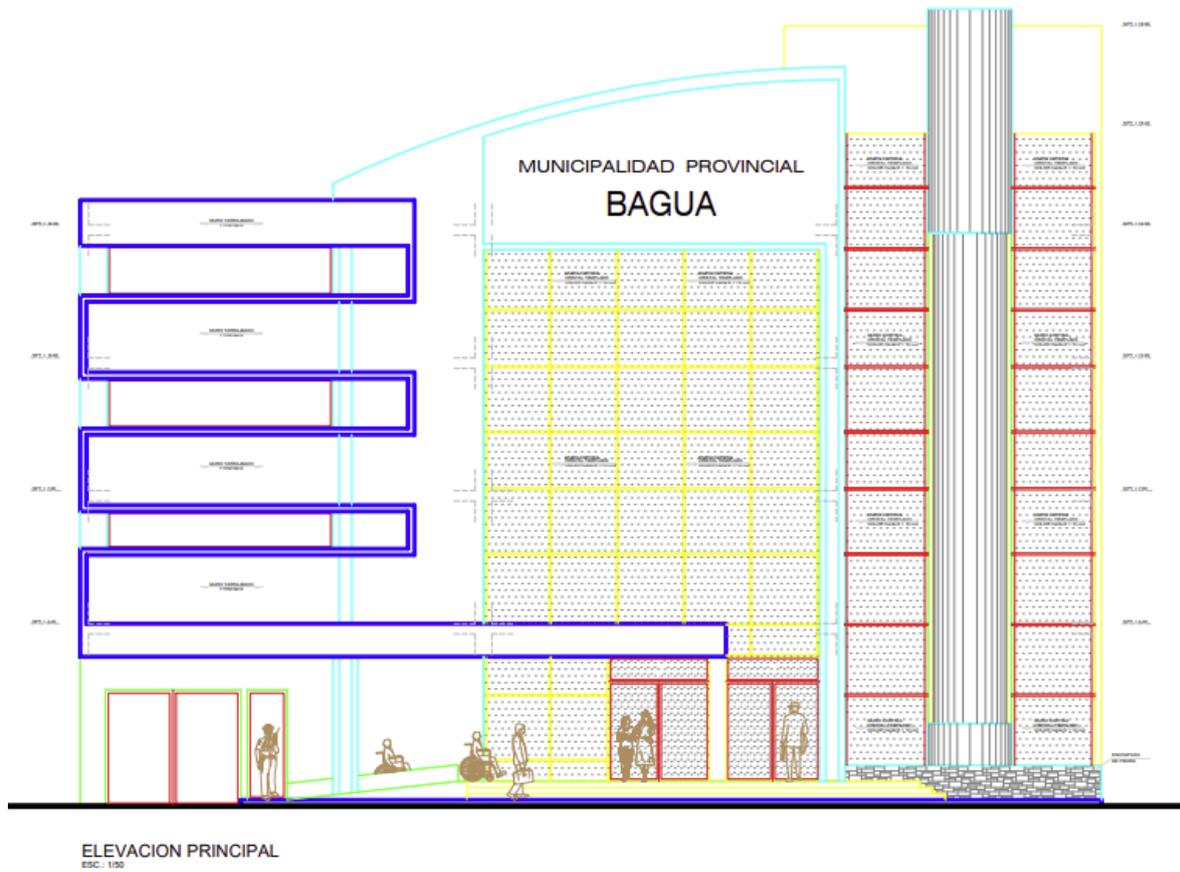
**Figura 32:** Vista Elevación principal del edificio.

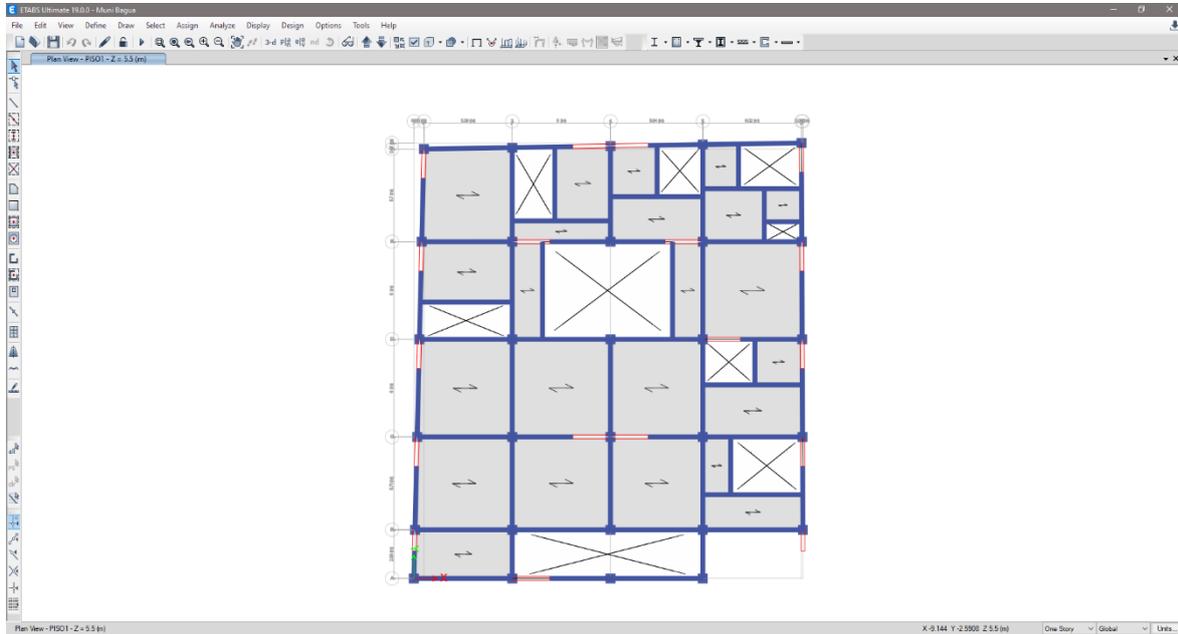
**Figura 33:** Vista en planta del edificio el software ETABS.

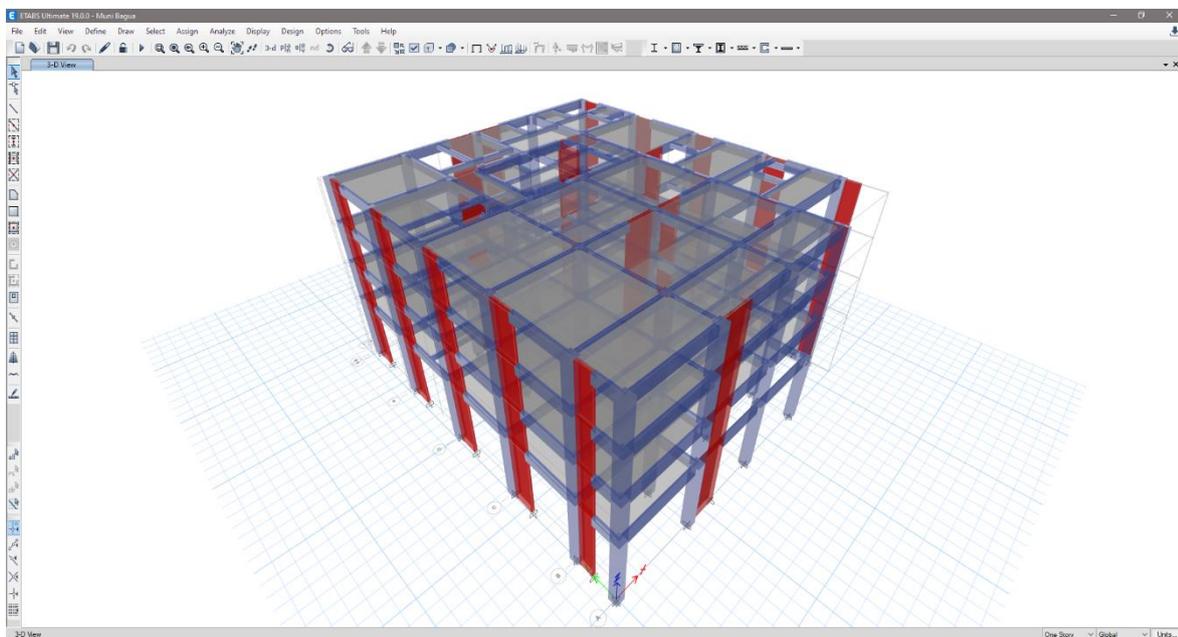
**Figura 34:** Vista tridimensional del edificio en el software ETABS.

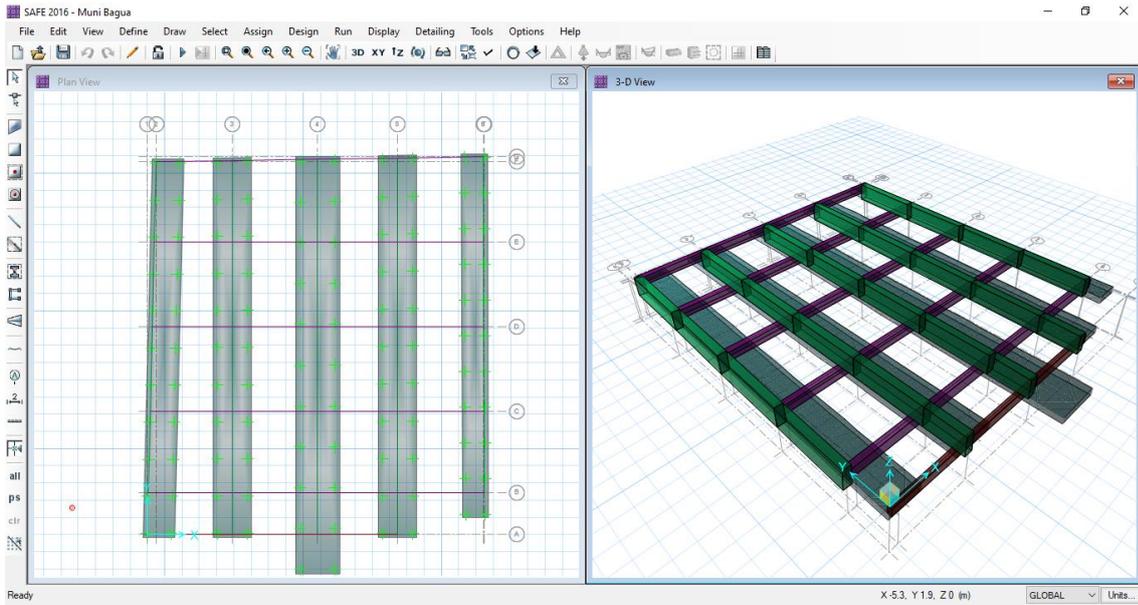
**Figura 36:** Modelamiento de la cimentación en el software SAFE.
