Análisis estructural de un edificio de concreto armado de cuatro niveles de la municipalidad provincial de Bagua, 2021

**TESIS PARA OBTENER EL TÍTULO PROFESIONAL DE:  
Ingeniero Civil**

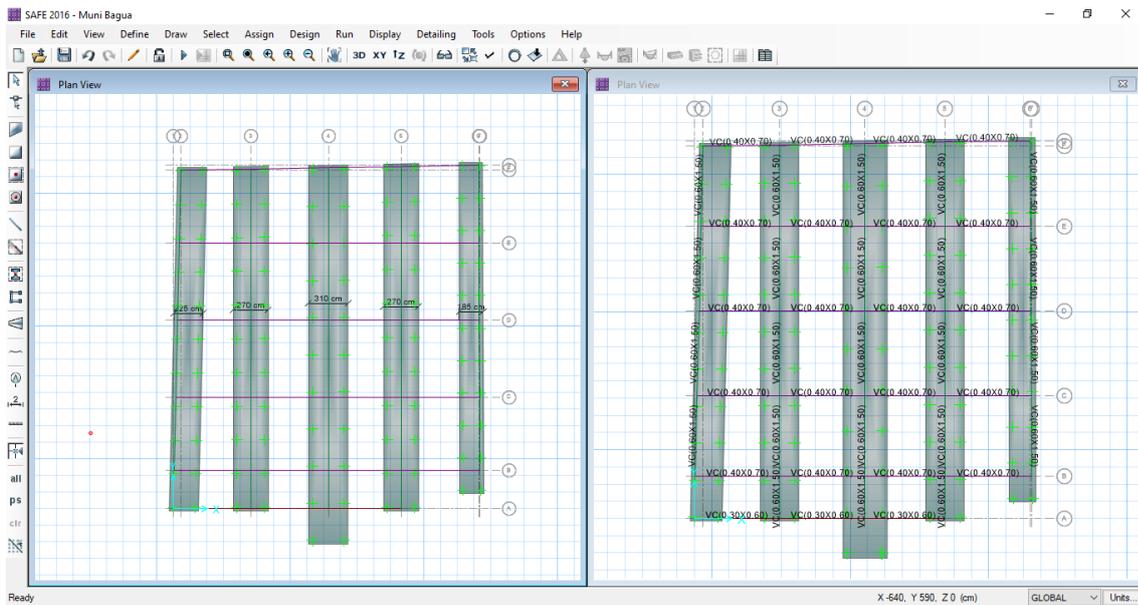
**Figura 35:** Dimensiones de zapatas corridas y vigas de cimentación.

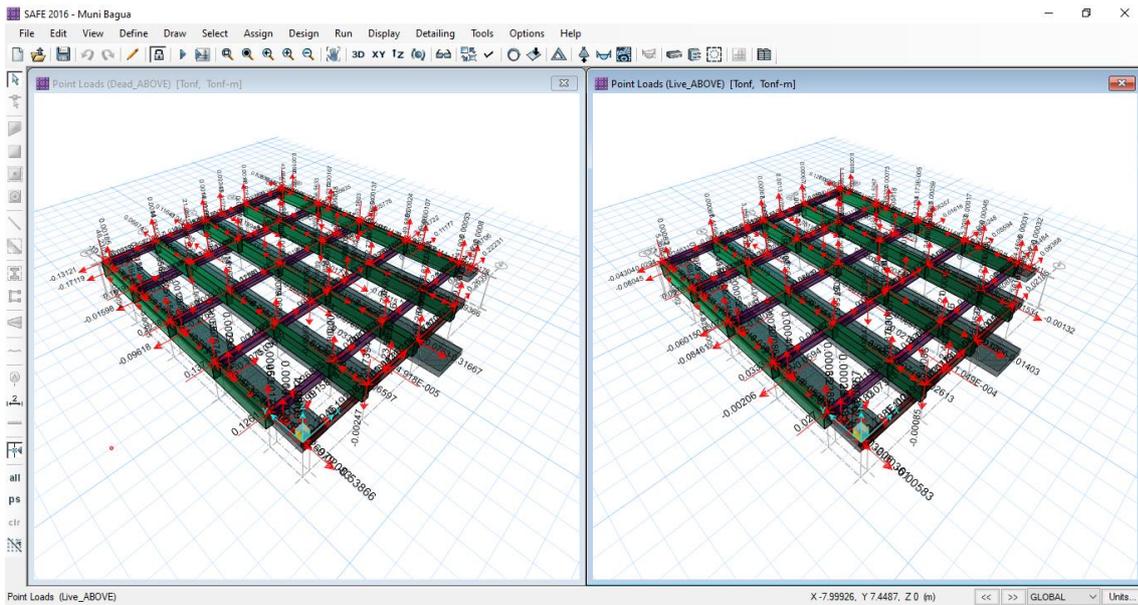
**Figura 38:** Carga Muerta y Carga Viva exportada del software ETABS.  
**Fuente:** Elaboración propia.

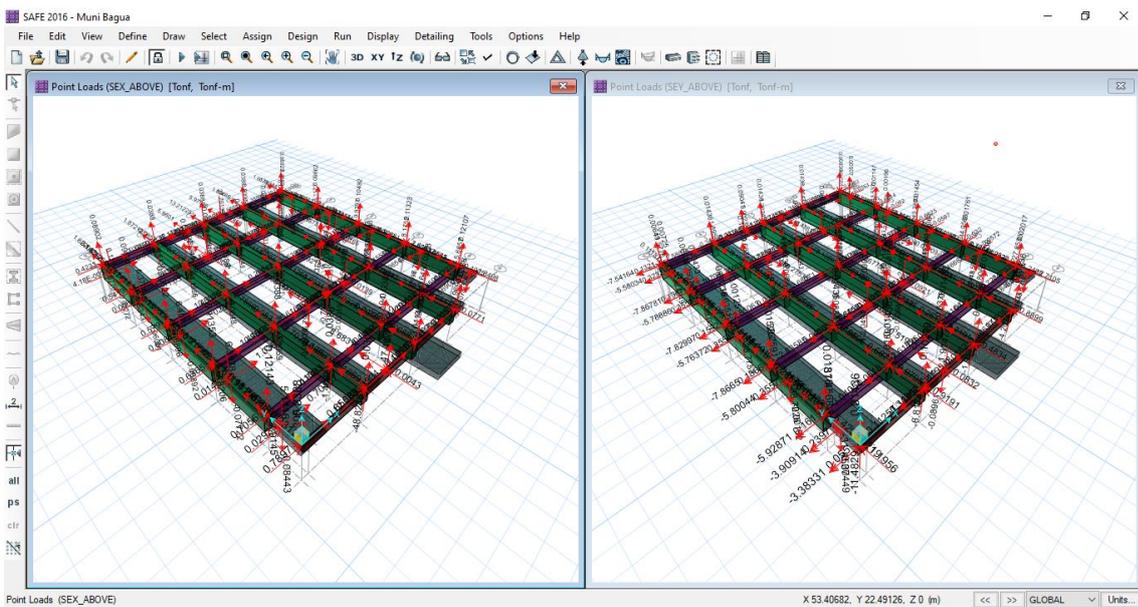
**Figura 37:** Cargas de sismo e X e Y exportadas del software ETABS.  
**Fuente:** Elaboración propia

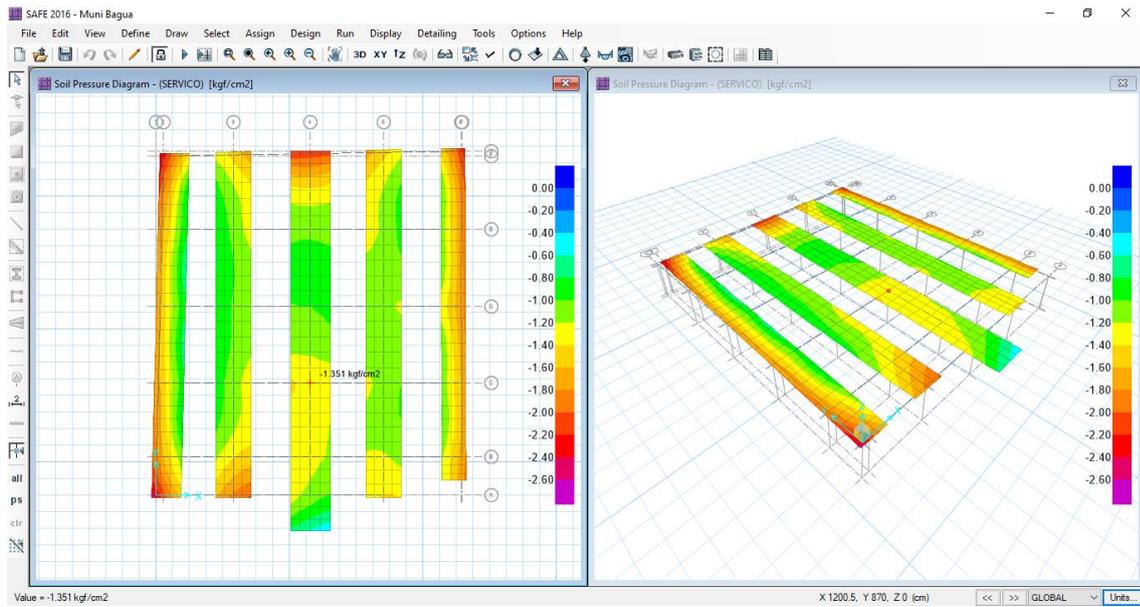
**Figura 40:** Presiones del suelo por cargas de servicio.

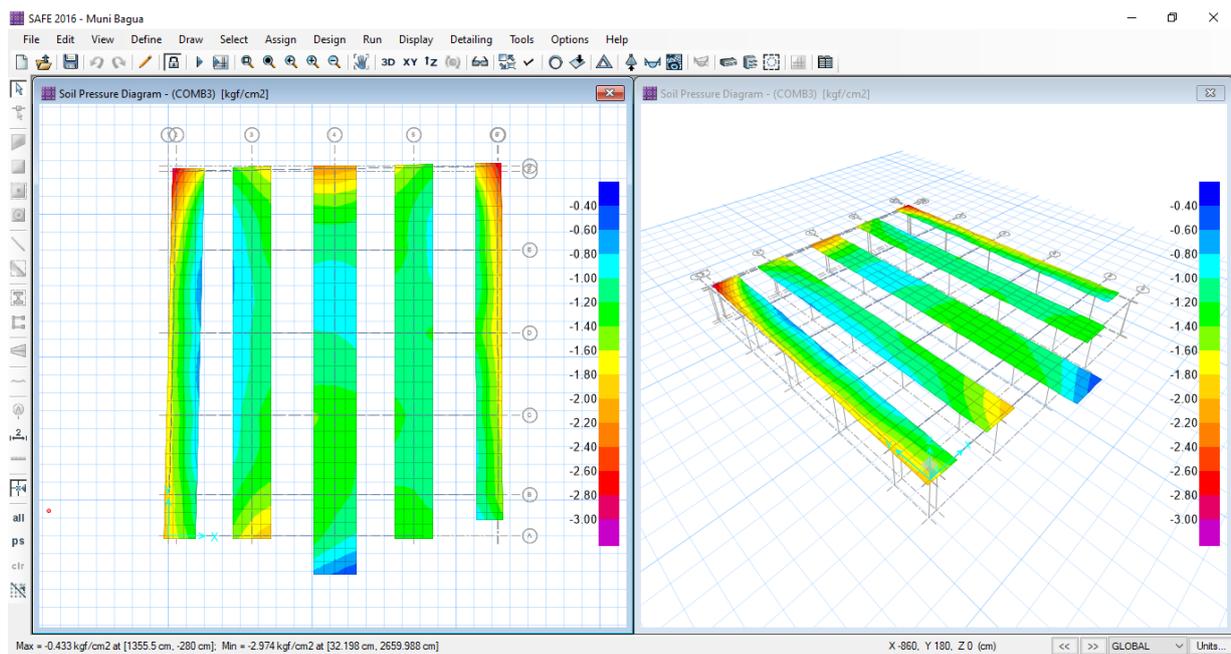
**Figura 39:** Presiones del suelo por cargas de sismo en la dirección Y-Y.

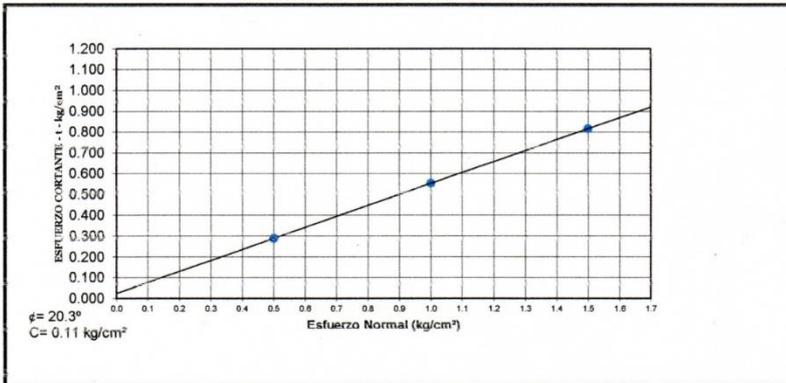
**ESFUERZO NORMAL vs. ESFUERZO DE CORTE**

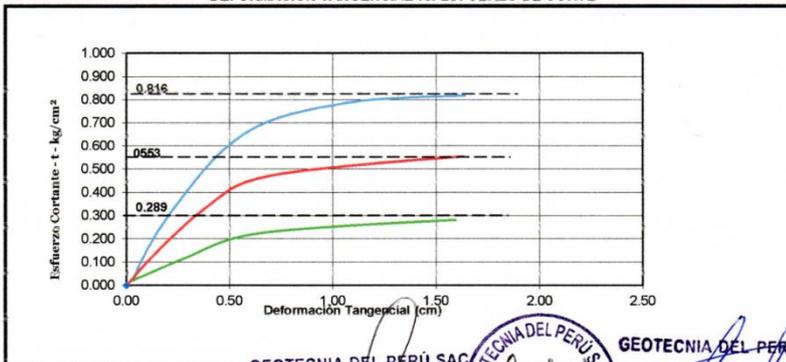
**DEFORMACION TANGENCIAL vs. ESFUERZO DE CORTE**
