**FACULTAD DE INGENIERÍA Y ARQUITECTURA
ESCUELA PROFESIONAL DE INGENIERÍA CIVIL**

**Vulnerabilidad sísmica en viviendas del Barrio 5A Sector Alto
Trujillo El Porvenir, Trujillo, La Libertad, 2021**

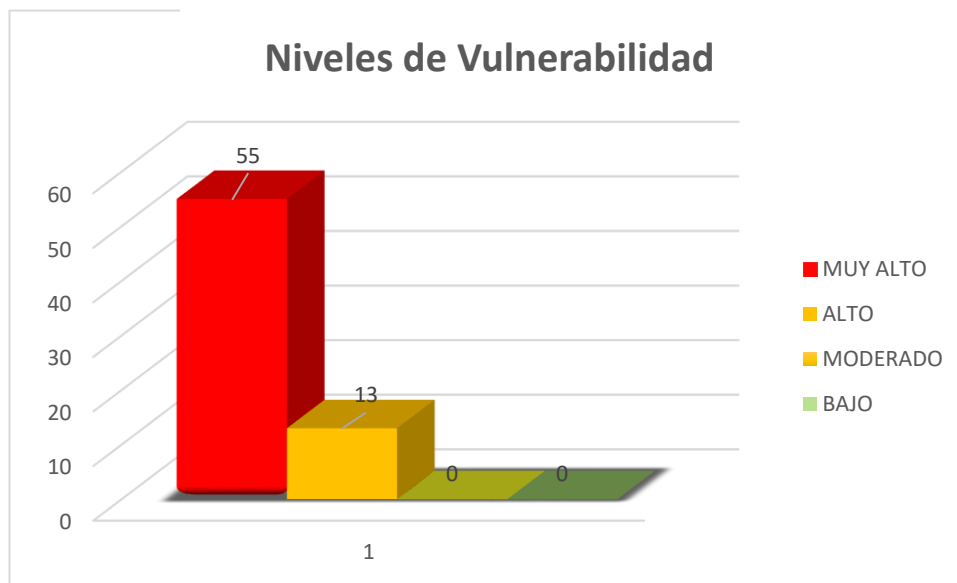
Figura 25. Niveles de Vulnerabilidad

MUY ALTO	ALTO	MODERADO	BAJO	Total
TOTAL	55	13	0	0	68
TOTAL(%)	80.88%	19.12%	0.00%	0.00%	100%

(Salazar, 2018), según su investigación sobre la vulnerabilidad sísmica, determino en una muestra de treinta viviendas, un nivel de vulnerabilidad alto en la mayoría de las casas evaluadas y solo unas cuantas poseían un nivel entre medio y bajo, mayormente esto se debió a la baja calidad de materiales y a una mala mano de obra. Comparado a nuestros resultados tenemos ciertas coincidencias en cuanto a la causa de los daños y que la mayoría de viviendas se encuentran entre un nivel muy alto y alto de vulnerabilidad con un 80.88% y 19.12% respectivamente.
