**UNIVERSIDAD CÉSAR VALLEJO**

**“Reforzamiento estructural y desempeño sismorresistente de  
una vivienda unifamiliar de concreto armado con fines de  
ampliación, San Sebastián, Cusco-2022”**

TESIS PARA OBTENER EL TÍTULO PROFESIONAL DE:  
INGENIERO CIVIL

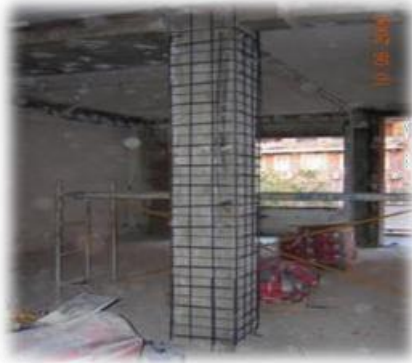
Figura 1: sección de la columna con encamisado

Reforzamiento mediante el método de encamisado de columnas. – Este método consiste en incrementar la sección de la columna agregando una capa externa de concreto y acero de refuerzo longitudinal y transversal por ende el elemento estructural obtendrá mayor capacidad de resistencia y ductilidad, generalmente el concreto nuevo será de alta resistencia podemos mencionar algunas ventajas, aumenta la capacidad de resistencia, aumenta la rigidez, mejora la ductilidad y disminuye los desplazamientos laterales y como desventajas aumenta el peso propio de la edificación, disminuye el espacio de los ambientes dificultad de instalación y aumento de la sección de la cimentación.

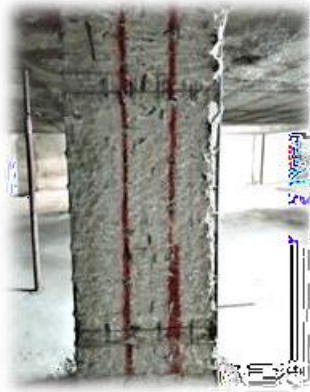
*Figura 3. Remoción de recubrimiento de la columna a reforzar*

Proceso constructivo. – Se extrae el recubrimiento de las caras de la columna a reforzar, la superficie deberá estar limpia y rugosa para garantizar la adherencia entre el concreto nuevo y existente, brindando un comportamiento monolítico.

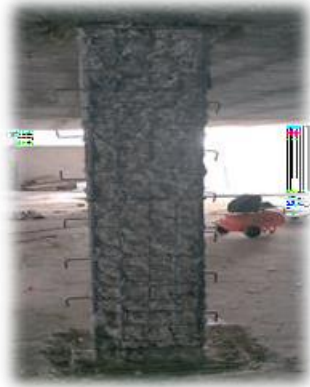
*Figura 4. Coloración de ganchos y conectores de corte*

A. Coloración de los conectores de corte y ganchos.

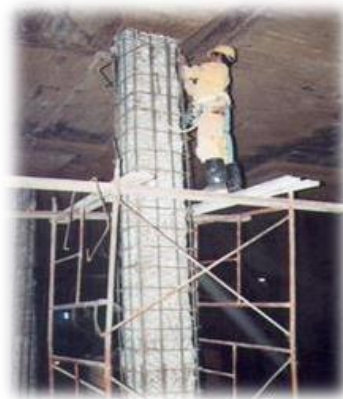
*Figura 5. Colocación del refuerzo longitudinal*

B. El acero longitudinal debe atravesar la losa de entre piso, para brindar continuidad y aumentar la resistencia a flexión en los extremos del elemento.

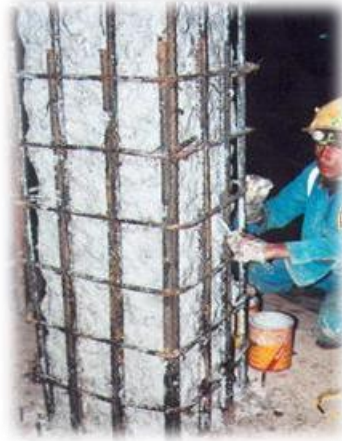
*Figura 6. Aplicación del puente de adherencia*

C. Colocación del puente de adherencia con la finalidad de mejorar la adherencia entre el concreto nuevo y el antiguo.

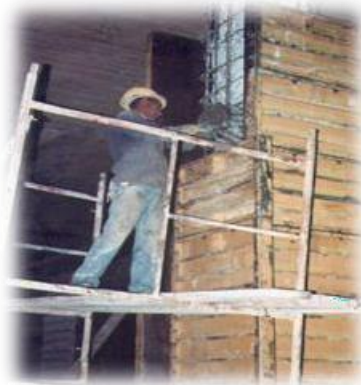
*Figura 7. Encofrado de columna*

D. Colocación de encofrado

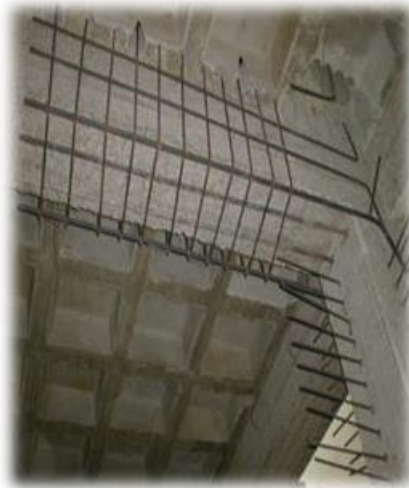
*Figura 8. Encamisado de viga*

de acero inferior mejorando la capacidad de resistencia a compresión siempre teniendo en cuenta los esfuerzos por cargas muerta, peso propio y cargas de sismo, las ventajas que podemos mencionar, aumenta la capacidad de resistencia, mejora la resistencia de esfuerzos a flexión, mejora la resistencia a corte y como desventajas, aumenta el peso propio de la edificación, dificultad al instalar y por ende demolición de elementos existentes.

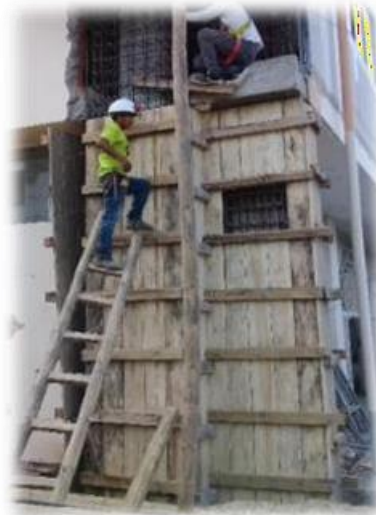
Figura 10. Encofrado de placa

Reforzamiento con incorporación de muros de corte. – Se puede optar por este tipo de reforzamiento cuando queremos aumentar la rigidez de la superestructura y por ende disminuye los desplazamientos laterales. Para incorporar los muros de corte se deberá hacer una nueva cimentación para la continuidad de los elementos verticales.

Desventajas aumenta el peso propio de la edificación, dificultad al instalar  
Se tendrá que reforzar la cimentación y genera costos elevados.

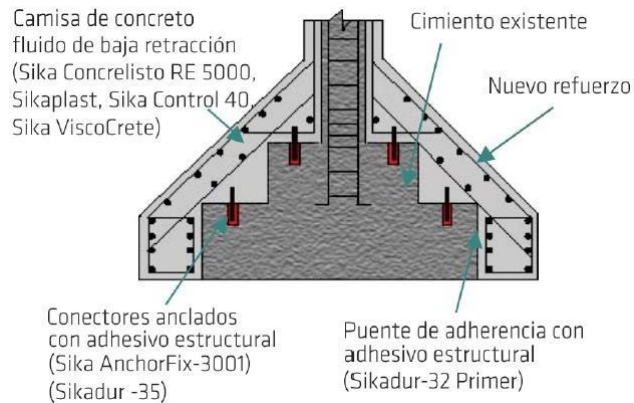
Figura 12. Encamisado de zapata

Es importante mencionar que la cimentación de estudio está prácticamente obligada a intervenir ya que la vivienda de estudio es de dos niveles y se propone un reforzamiento el cual incrementara las cargas transmitidas por esfuerzos axiales. Calidad del Concreto. - Según (Orozco et al., 2018) el concreto es el material más usado a nivel mundial en el sector de la construcción, el uso de este material involucra a gran cantidad de profesionales de campo, académicos y de laboratorio en su producción, transporte y aplicación lo cual genera un margen de error que puede traer como consecuencia un concreto de baja calidad. Menciona que la calidad del concreto depende de la metodología 5M es decir usando cinco factores: calidad de los materiales, mano de obra, maquinaria, método y medio ambiente. En los que respecta al primer factor, es importante conocer y controlar la característica de los agregados como tamaño, porcentaje de absorción, coeficiente de forma ya que estos determinan la trabajabilidad del concreto fresco. Seguidamente el segundo factor es la mano de obra, que influye directamente manipulando el concreto, las altas temperaturas y las amplias jornadas de trabajo disminuyen la productividad poniendo y ponen en riesgo la vida de los trabajadores. De acuerdo con mencionado brindar condiciones de trabajo adecuados puede mejorar la productividad en obra y en consecuencia se puede ver refleja en la buena calidad de la obra. De acuerdo al factor maquinaria la colocación del concreto premezclado requieren de equipos y herramientas especializadas con el fin de prevenir la segregación y pérdida de materiales garantizando una adecuada calidad del concreto.

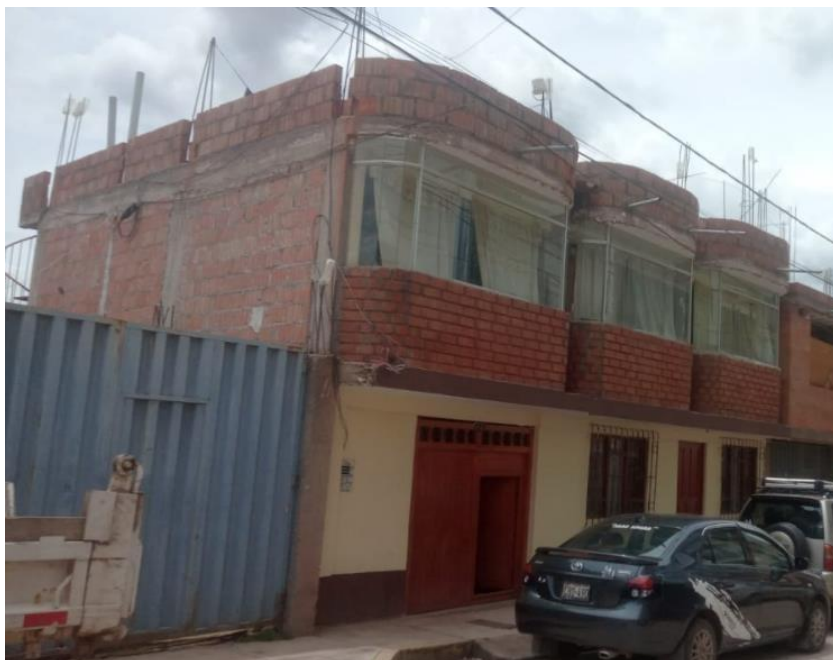
*Figura13. Vivienda actual de 2 niveles*

El Presente estudio está enfocado al reforzamiento estructural con el método de encamisado con concreto armado y reforzamiento con CFRP realizando los cálculos estructurales en los softwares etabs 18.1.1 y Sap2000 23.3.1 en una vivienda de concreto armado, la vivienda es de dos niveles con un sistema estructural de pórticos y se propone una ampliación a 5 niveles.

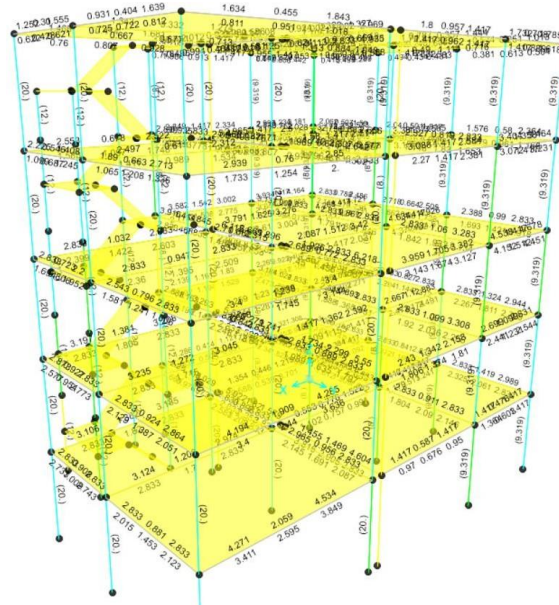
Figura 44: Vista en 3D de la vivienda ampliada a 5 niveles con reforzamiento

fallando por el criterio viga débil-columna fuerte, en este caso resultando con mayor resistencia las vigas siendo necesario realizar el reforzamiento con CFRP en columnas.

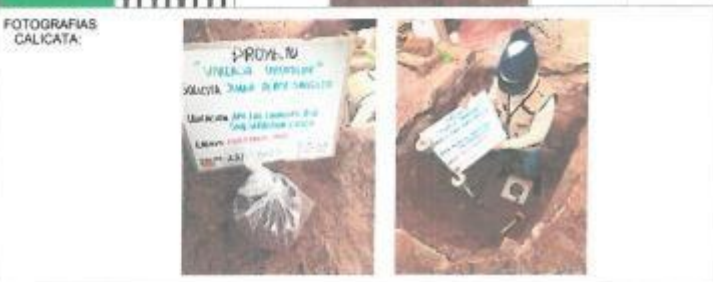
PROFUNDIDAD	SIMBOLOGÍA	COLOR	IMAGEN	SUCS	DESCRIPCIÓN
0		Marrón parduzco		Loza	Revestimiento de piedra labrada, lisa, llana y delgada.
0.1					
0.2					
0.3					
0.4					
0.5					
0.6					
0.7					
0.8					
0.9					
1					
1.1					
1.2					
1.3					
1.4		Marrón		SM	<p>Arena Limosa (SM): Material con media-alta humedad (16.60%), con presencia de disolución de óxidos que le da la coloración amarillenta, de consistencia media sin dificultada para la excavación, conformado por 13.38% de gravas 46.02% arena y 40.60% de limos y arcillas. No se encontró nivel freático a la fecha de excavación hasta la profundidad de exploración realizada.</p> <p><b>INGENIERIA S.A.</b> LABORATORIO SUELOS, CONCRETO Y ASFALTO</p>
1.5					
1.6					
1.7					
1.8					
1.9					
2
