UNIVERSIDAD CÉSAR VALLEJO

FACULTAD DE INGENIERÍA Y ARQUITECTURA
ESCUELA PROFESIONAL DE INGENIERÍA CIVIL

“Diagnóstico del nivel de vulnerabilidad sísmica en viviendas de
albañilería confinada en sector “A” del asentamiento humano
Santa Julia - Piura, 2021”

PIURA – PERÚ
2021

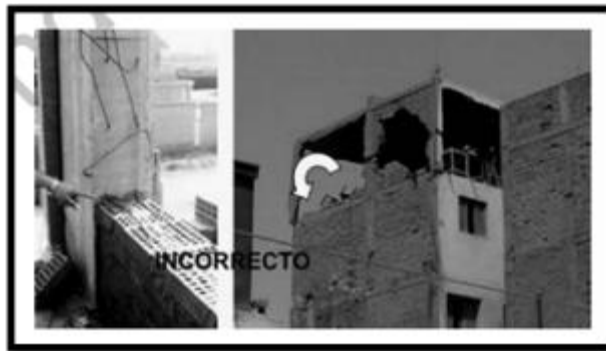
Figura 6 Proceso constructivo erróneo y su efecto

Los procesos constructivos deben cumplir un orden, de no ser así surgen fallas posteriores. Parte del error o falla es la conocida falla por corte y sucede cuando las unidades de albañilería se distancian de los elementos de arriostre, dejando un vacío; este vacío aporta al desplome de muros en caso de sismo. Aquellos muros que no presentan arriostramiento se le llama muros no confinados.

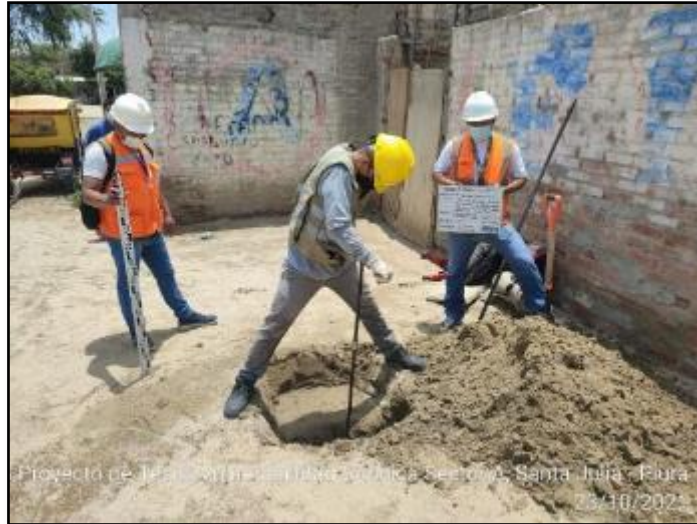
Figura 25 Realización de exploración de suelos con herramientas manuales

Seguidamente, se hizo la excavación del suelo con el uso de herramientas manuales como pala, barreta, posteadora en forma “T”; y la toma de medidas con flexómetro, regla telescópica. Las dimensiones de las calicatas fueron de 1.00 x 1.00 x 1.50 metros de profundidad; a continuación, se realizó la exploración del suelo con la posteadora hasta llegar a una profundidad de 3.50 metros donde se extrajo la muestra del estrato de aproximadamente seis (6) kg por calicata debido a que es un suelo uniforme. Cabe indicar que la posteadora permite realizar exploraciones en suelos blandos hasta una profundidad de seis (6) metros con la finalidad de obtener muestras del suelo.

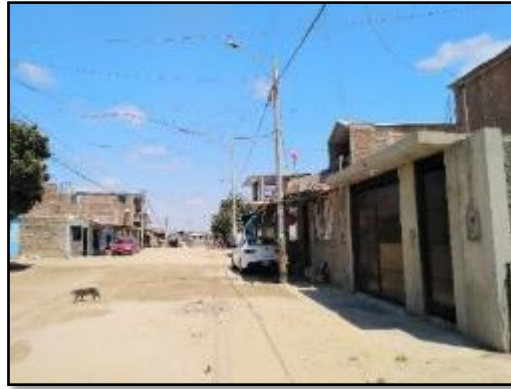
Figura 30 Caracterización del área de estudio

El sector en evaluación presenta una topografía llana, clasificada con un suelo blando y de perfil de suelo S3 normado en la N.T.P. E.030, loa lotes donde se encuentran las viviendas presentan en su mayoría dimensiones de 8x20 m. La tipología de las viviendas es de albañilería confinada, con la representación de viviendas hasta dos niveles.

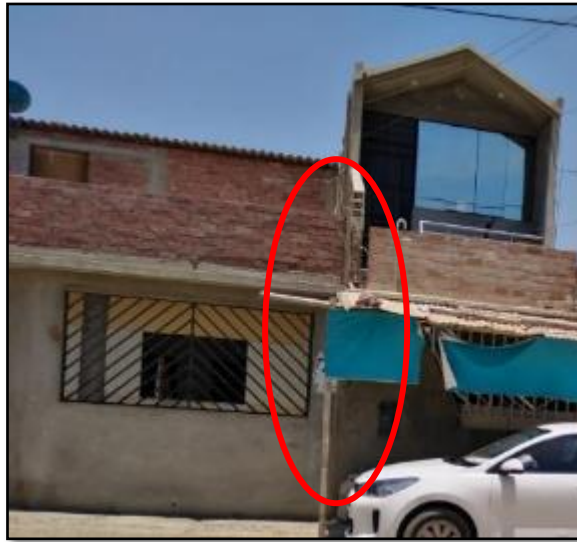
Figura 31 Insuficiencia de junta sísmica

Este problema estructural lo podemos evidenciar en las viviendas de albañilería confinada autoconstruidas en el sector “A” del asentamiento humano Santa Julia, las cuales presentan en su totalidad de evaluación. Este problema estructural produce golpeteo entre las viviendas ante un evento sísmico.

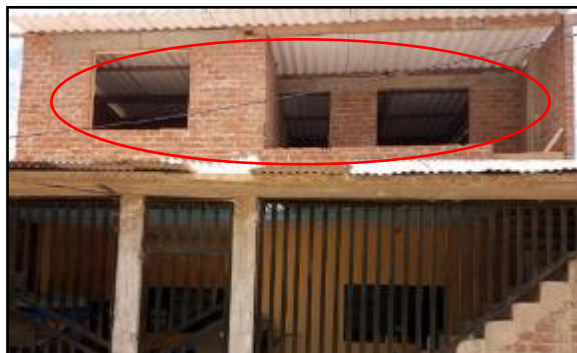
Figura 32 Tabiquería no arriostrada

Las viviendas evaluadas fueron encontradas con la tabiquería no arriostrada en la mayoría de sus muros. También se apreció que usan el ladrillo artesanal compacto para la separación de ambientes tanto en los muros de las viviendas de primer piso y segundo piso, lo que genera mayor carga de la edificación. La mayoría de la tabiquería debe ser arriostrada para evitar momentos de volteo cuando se genere un sismo.

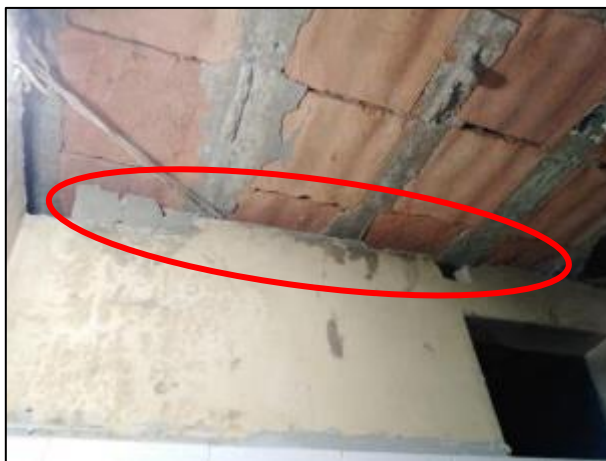
Figura 33 Unión muro techo

Las viviendas en su totalidad cuentan con la tabiquería y una luz de entrepiso donde se puede evidenciar la falta de confinamiento entre el muro y el techo por falta de arriostramiento.

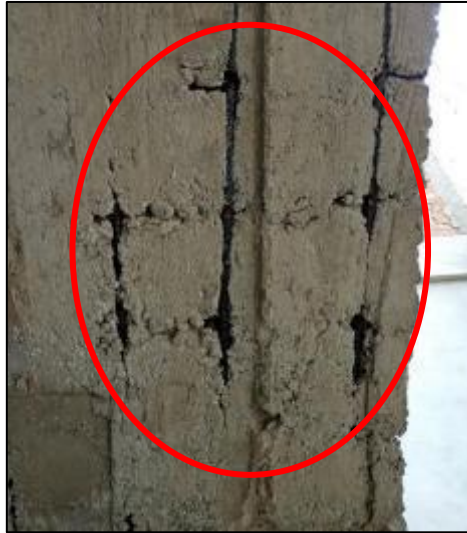
Figura 34 Armaduras expuestas

El 95% de las viviendas evaluadas presentan este factor degradante. El origen viene con la mala práctica de la construcción, los maestros de obra y albañiles dejan expuestos a la intemperie los aceros de refuerzo (mechas) provocando la corrosión en ellos y quedando no aptos para ampliaciones futura. Por otra parte, la falta de conocimiento en cuanto al recubrimiento del acero de refuerzo estipulado en la N.T.P. E 0.60 genera que en el proceso de encofrado el acero quede visible y propenso a disminuir la vida útil del elemento estructural de confinamiento.

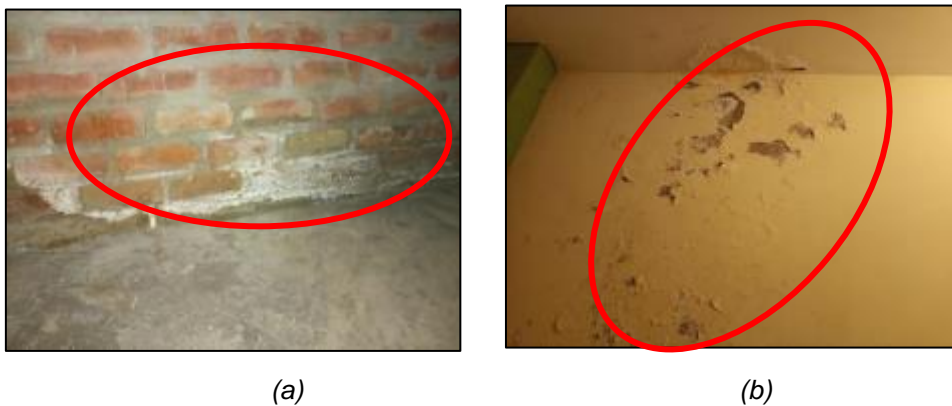
Figura 36 (a) Eflorescencia; (b) Humedad

Del total de viviendas evaluadas, el 75% de ellas presentan eflorescencia. Factor degradante que se debe a la presencia de sales en los materiales empleados. El 62.5% presenta humedad, este factor se evidencia en las viviendas evaluadas en el sector “A” del asentamiento humano Santa Julia donde debido a los inadecuados procesos constructivos y los materiales utilizados para la albañilería con el pasar del tiempo se hacen visibles en muros, que es producto del paso de tuberías o conductos de las instalaciones sanitarias que al no tener un diseño o un control adecuado al momento de su construcción pueden sufrir daños como quebraduras.

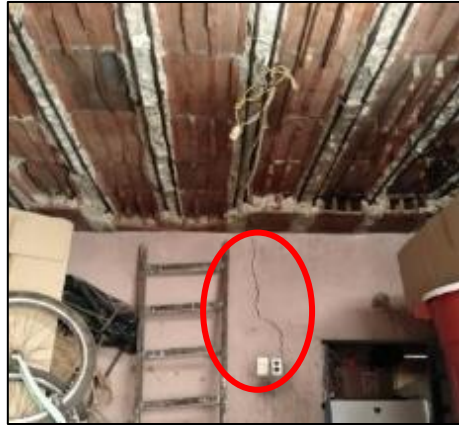
Figura 37 Eflorescencia

El 75% de las viviendas presentaron muros agrietados los cuales han sufrido fallas por corte, esto se debe a que no llevaron un adecuado control tanto en los procesos constructivo como con los materiales conllevando a que no cumplan su resistencia a la compresión requerida en el la N.T.P. E.070 de Albañilería Confinada.

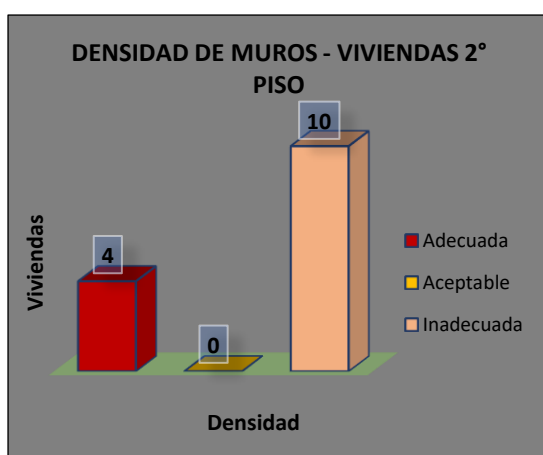
Gráfico 21 Densidad viviendas 2° pisos

De los **gráficos 20 y 21** se interpreta que las diez (10) viviendas que representan el 25% del total de viviendas de albañilería confinada de dos niveles presentan una densidad de muros inadecuada. Los resultados arrojan que los muros del eje “x” del primer nivel presentan densidad inadecuada, esto origina la vulnerabilidad en la vivienda ya que el primer nivel soporta las cargas de pisos Superiores.

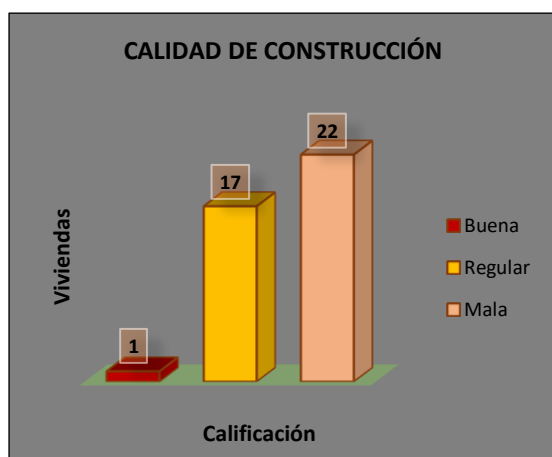
Gráfico 25 Calidad de construcción

De los **gráficos 24 y 25** se interpreta que las veintidós (22) viviendas representan el 55% del total obteniendo una calificación de mala construcción, seguidamente el 42.5% de las viviendas evaluadas presentan una regular calidad de construcción. Concluyendo que en el sector “A” del asentamiento humano Santa Julia las viviendas tienen problemas en la elección de personal calificado para un buen trabajo en le sentado de las unidades de albañilería.

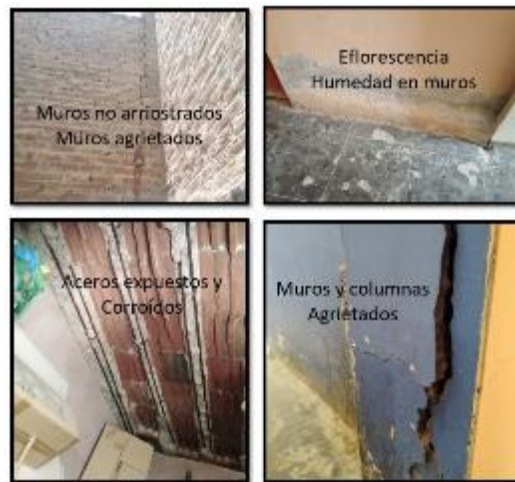
Figura 40 Factores degradantes de vivienda con vulnerabilidad sísmica alta

En cuanto a la información complementaria encontramos los siguientes problemas estructurales: insuficiencia de junta sísmica, tabiquería no arriostrada, unión muro techo; y con los siguientes factores degradantes: armaduras

expuestas, armaduras corroídas, eflorescencia, humedad en muros y muros agrietados.

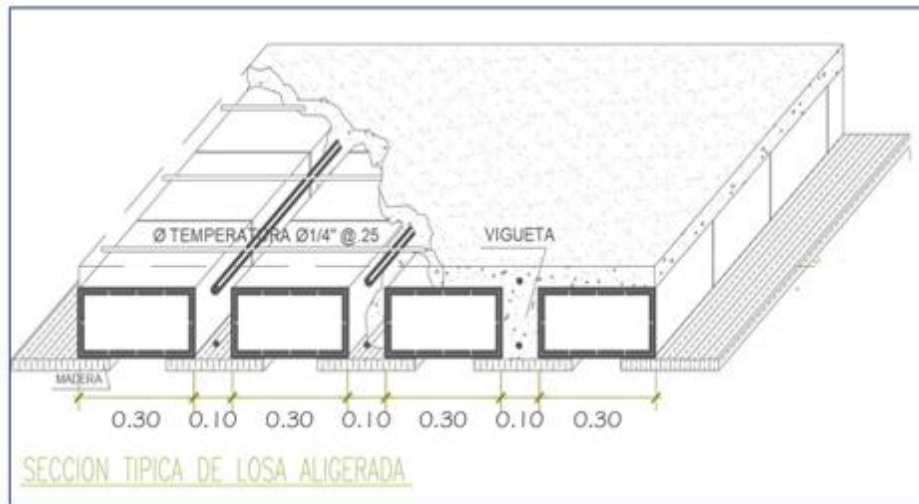
Figura 49 Sección de losa aligerada a emplear en vivienda sismorresistente

Las losas aligeradas unidireccionales se han dimensionado con 20 cm de espesor.

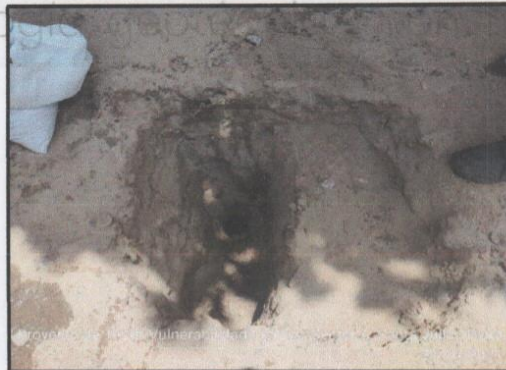
Registro fotográfico:

Prof. (m.)	Espesor del Estrato (m)	Muestra	N.F.	Descripción Visual del Estrato	Clasificación SUCS	Simbología Gráfica	Observación
0.00	3.00	M - 1	NO	0.00 m - 3.00m.- ARENA MAL GRADADA CON LIMO, Clasificación SUCS: SP-SM y clasificación AASHTO: A-3(0), consistencia poco compactada, con grado de compactad y resistencia a la penetración que aumenta con la profundidad, medianamente densos debido a la humedad natural del terreno, con presencia de raíces.	SP-SM A-3(0)		No se encontró presencia de Nivel Freatico a la profundidad explorada.
3.00

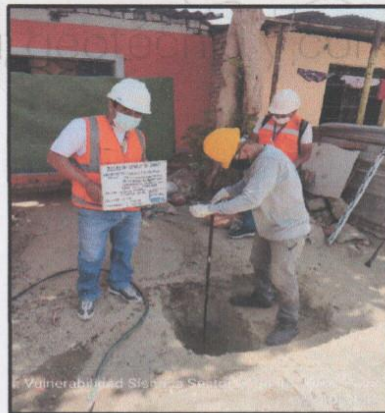
Registro fotográfico:

Prof. (m.)	Espesor del Estrato (m)	Muestra	N.F	Descripción Visual del Estrato	Clasificación SUCS	Simbología Gráfica	Observación
0.00	3.00	M - 1	NO	0.00 m - 3.00m.- ARENA MAL GRADADA, Clasificación SUCS: SP y clasificación AASHTO: A-3(0), consistencia poco compactada, con grado de compactación y resistencia a la penetración que aumenta con la profundidad, medianamente densos debido a la humedad natural del terreno, con presencia de raíces.	SP A-3(0)		No se encontró presencia de Nivel Práctico a la profundidad explorada.
3.00

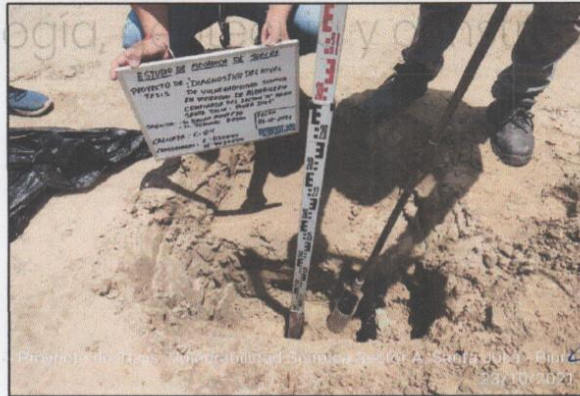
Registro fotográfico:

Prof. (m.)	Espesor del Estrato (m)	Muestra	N.F.	Descripción Visual del Estrato	Clasificación SUCS	Simbología Gráfica	Observación
0.00	3.00	M - 1	NO	0.00 m - 3.00m.- ARENA MAL GRADADA, Clasificación SUCS: SP y clasificación AASHTO: A-3(0), consistencia poco compactada, con grado de compactación y resistencia a la penetración que aumenta con la profundidad, medianamente densos debido a la humedad natural del terreno, con presencia de raíces.	SP A-3(0)		No se encontró presencia de Nivel Freático a la profundidad explorada.
3.00

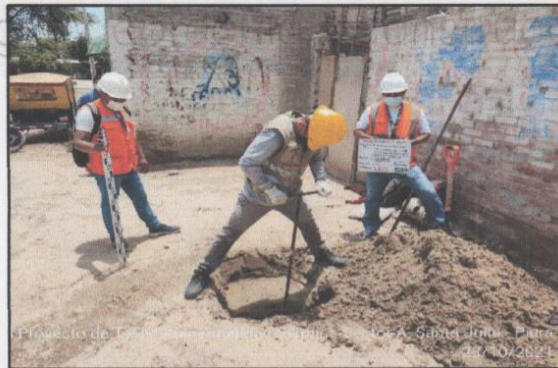
Registro fotográfico:

Prof. (m.)	Espesor del Estrato (m)	Muestra	N.F	Descripción Visual del Estrato	Clasificación SUCS	Simbología Gráfica	Observación
0.00	3.00	M - 1	NO	0.00 m - 3.00m. - ARENA MAL GRADADA, Clasificación SUCS: SP y clasificación AASHTO: A-3(0), consistencia poco compactada, con grado de compactación y resistencia a la penetración que aumenta con la profundidad, medianamente densos debido a la humedad natural del terreno, con presencia de raíces.	SP A-3(0)		No se encontró presencia de Nivel Fráctico a la profundidad explorada.
3.00

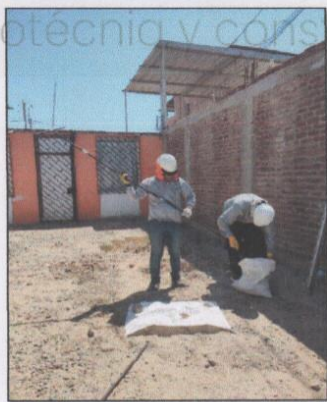
Registro fotográfico:

Prof. (m.)	Espesor del Estrato (m)	Muestra	N.F	Descripción Visual del Estrato	Clasificación SUCS	Simbología Gráfica	Observación
0.00	3.00	M - 1	NO	0.00 m - 3.00m.- ARENA MAL GRADADA, Clasificación SUCS: SP y clasificación AASHTO: A-3(0), consistencia poco compactada, con grado de compactación y resistencia a la penetración que aumenta con la profundidad, medianamente densos debido a la humedad natural del terreno, con presencia de raíces.	SP A-3(0)	SP	No se encontró presencia de Nivel Frédrico a la profundidad explorada.
3.00

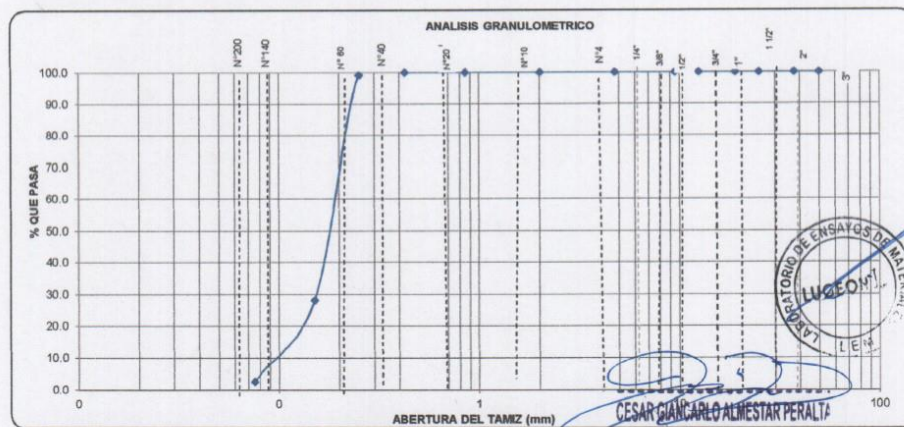
CALICATA	C-5
PROFUNDIDAD	0.00-3.00 (m)
UBICACIÓN	N: 9425644 E: 537632

TAMICES ASTM	ABERTURA (mm.)	PESO RETENIDO (gr.)	PORCENTAJE PARCIAL RETENIDO (%)	PORCENTAJE ACUMULADO		DESCRIPCION DE LA MUESTRA
				RETENIDO (%)	QUE PASA (%)	
3"	75					PESO INICIAL (gr) 500.00
2"	50	0.0	0.0	0.0	100.0	PORCION DE FINOS (gr) 500.00
1 1/2"	37.5	0.0	0.0	0.0	100.0	CONTENIDO DE HUMEDAD 2.90
1"	25.0	0.0	0.0	0.0	100.0	TAMAÑO MAXIMO 0.00
3/4"	19.0	0.0	0.0	0.0	100.0	% DE GRAVA 0.0
1/2"	12.5	0.0	0.0	0.0	100.0	% DE ARENA 97.2
3/8"	9.5	0.0	0.0	0.0	100.0	% PASANTE N° 200 2.8
4	4.75	0.0	0.0	0.0	100.0	L.L. 0.0
						LP. 0.0
						IP. 0.0
						CLASIFIC. SUCS SP
						CLASIFIC. AASHTO A-3 (0)
						D10 0.091 Cu 2.066
						D30 0.152 Cc 1.341
						D60 0.189
						OBSERVACIONES:
BANDEJA		14.0	2.8	100.0		ARENA MAL GRADADA

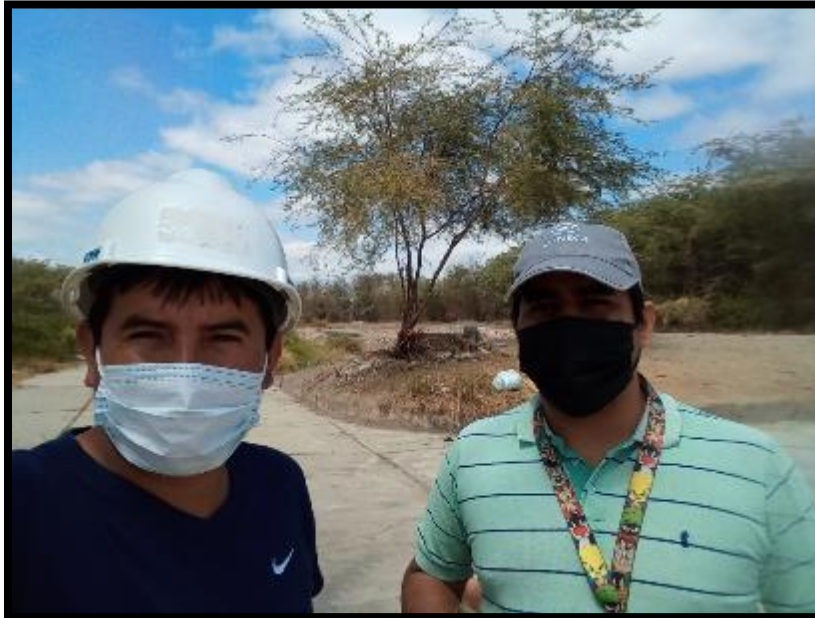
Foto N°03. Reconocimiento de terreno en zona donde se realizará el estudio, en esta ocasión se está evaluando la ubicación de una laguna de oxidación que se encuentra cerca al proyecto en desarrollo.

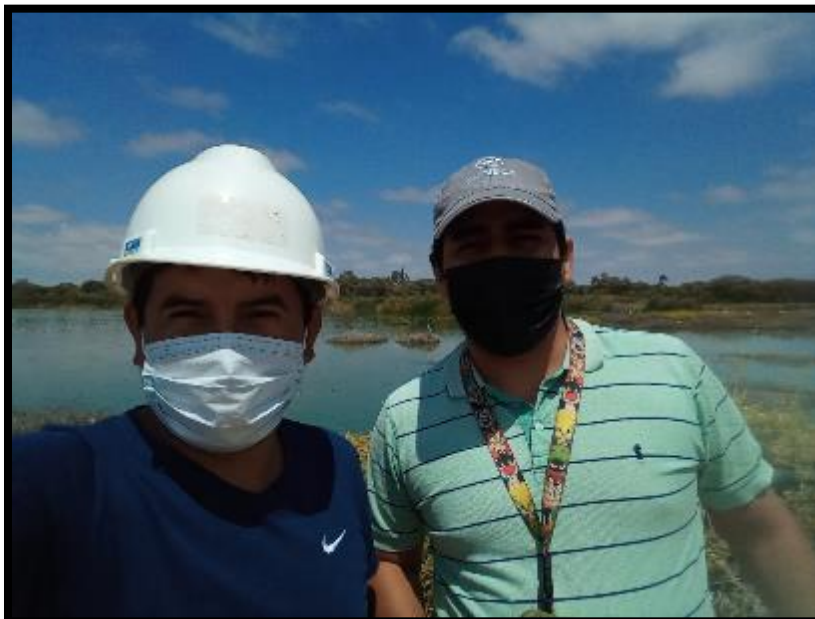
Foto N°04. Inspección y reconocimiento de la zona donde se encuentra la laguna de oxidación del asentamiento humano Santa Julia, área muy cercana al Sector A.

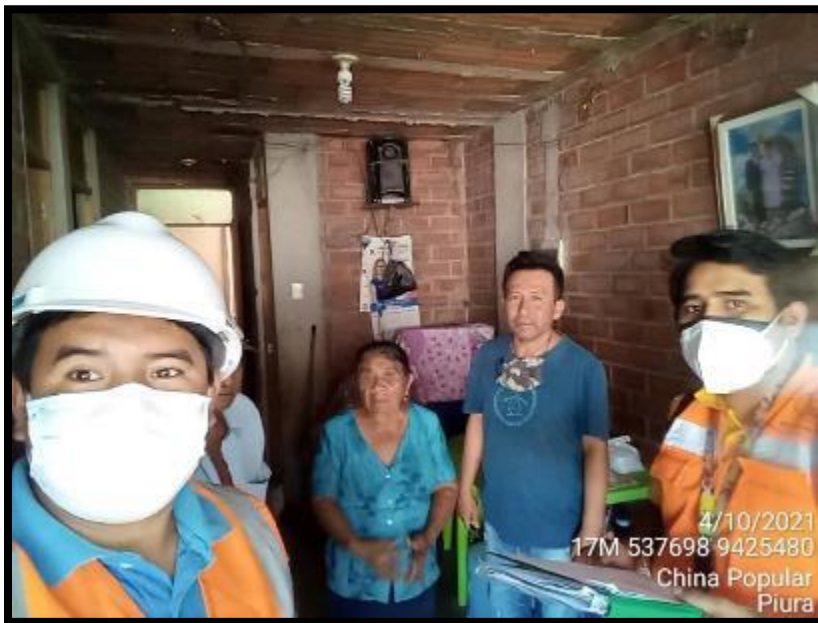
Foto N°08. Aplicación de la ficha de datos técnicos para la recolección de información y posteriormente diagnosticar el nivel de vulnerabilidad de la vivienda.

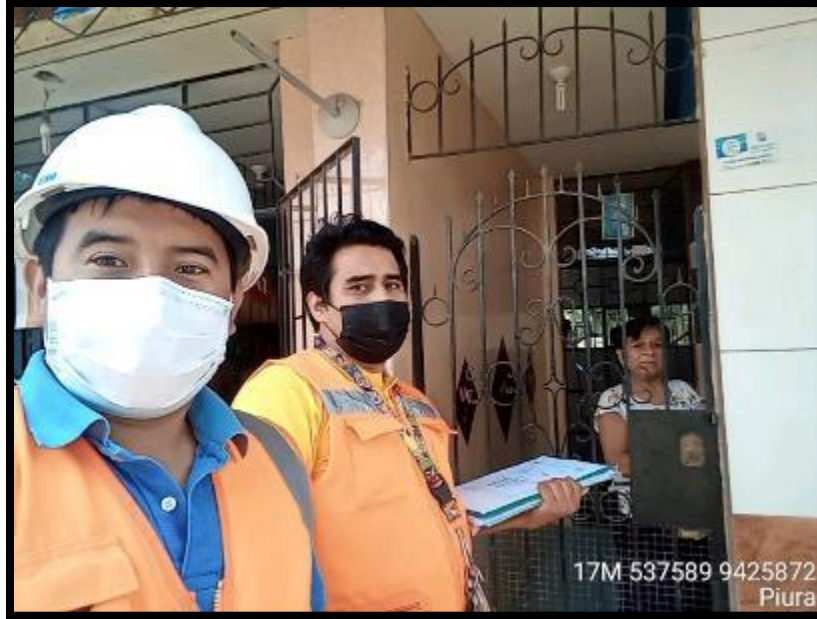
Foto N°09. Aplicación de la ficha de datos técnicos para la recolección de información y posteriormente diagnosticar el nivel de vulnerabilidad de la vivienda.

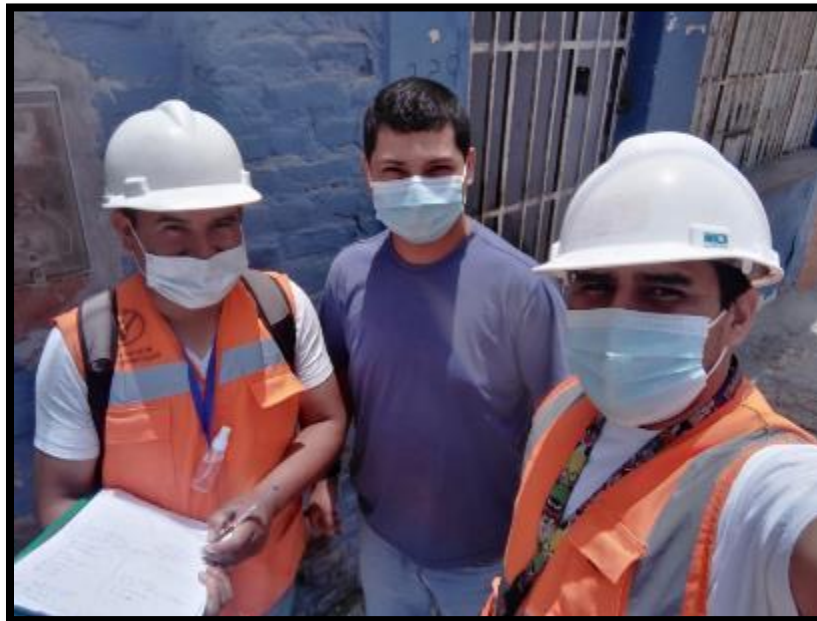
Foto N°10. Aplicación de la ficha de datos técnicos para la recolección de información y posteriormente diagnosticar el nivel de vulnerabilidad de la vivienda.

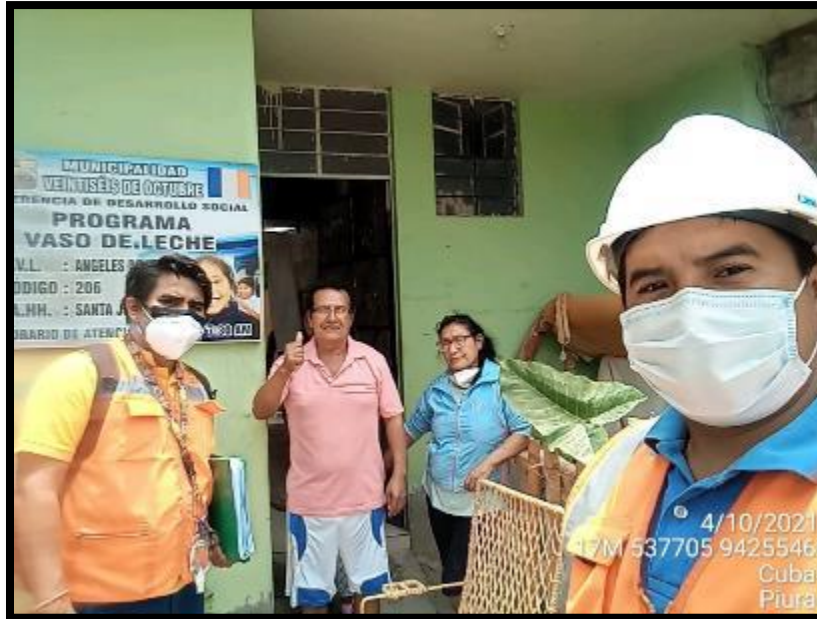
Foto N°11. Aplicación de la ficha de datos técnicos para la recolección de información y posteriormente diagnosticar el nivel de vulnerabilidad de la vivienda.

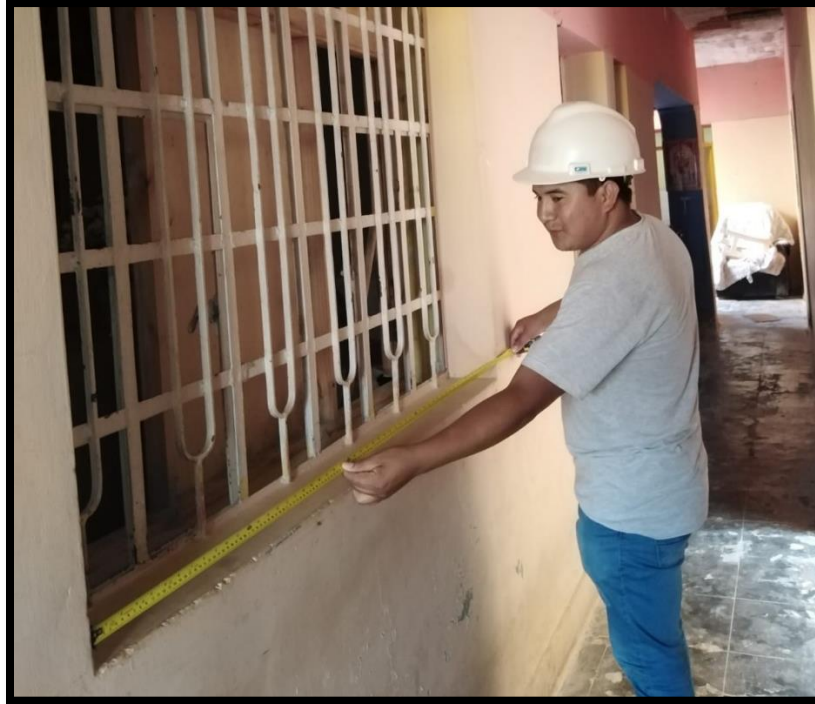
Foto N°13. Medición de las viviendas para la representación de los esquemas durante su diagnóstico.

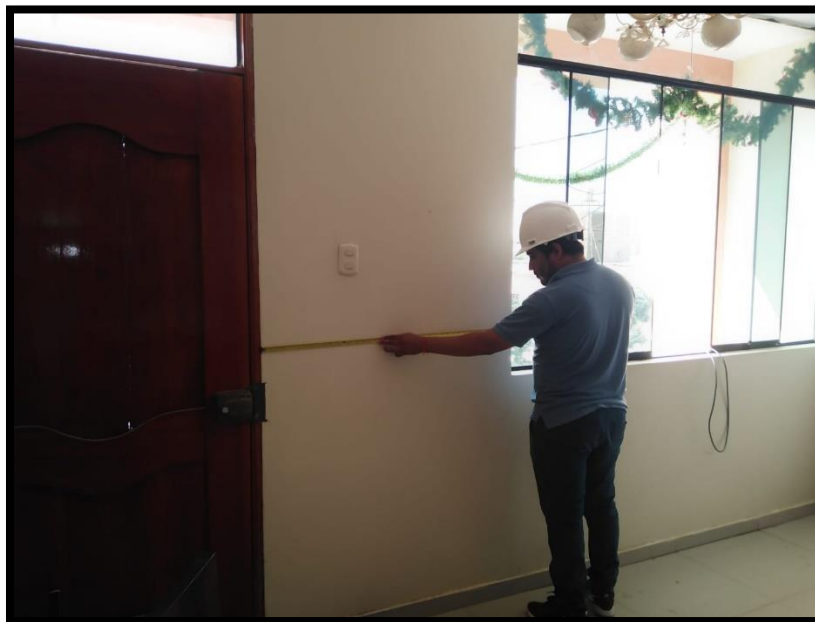
Foto N°14. Medición de las viviendas por parte de los tesisistas para la representación de los esquemas para su respectivo diagnóstico.

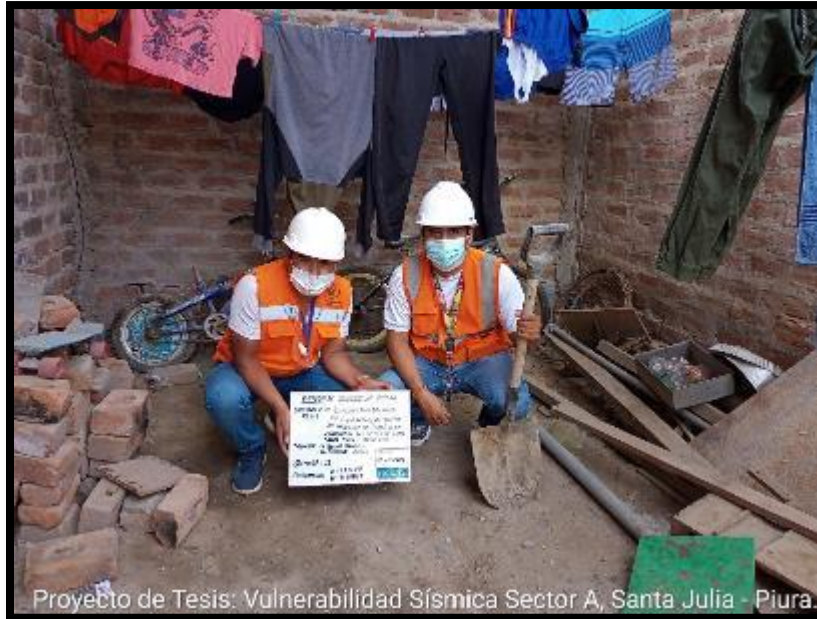
Foto N°17. Ubicación de puntos donde se realizará la exploración y toma de muestras del Estudio de Mecánica de Suelos.

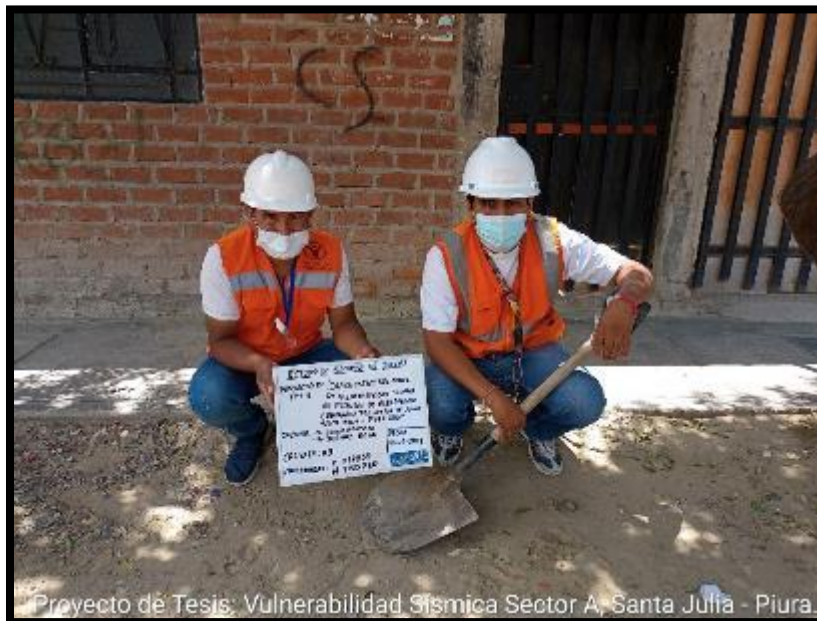
Foto N°18. Ubicación de puntos donde se realizará la exploración y toma de muestras del Estudio de Mecánica de Suelos.

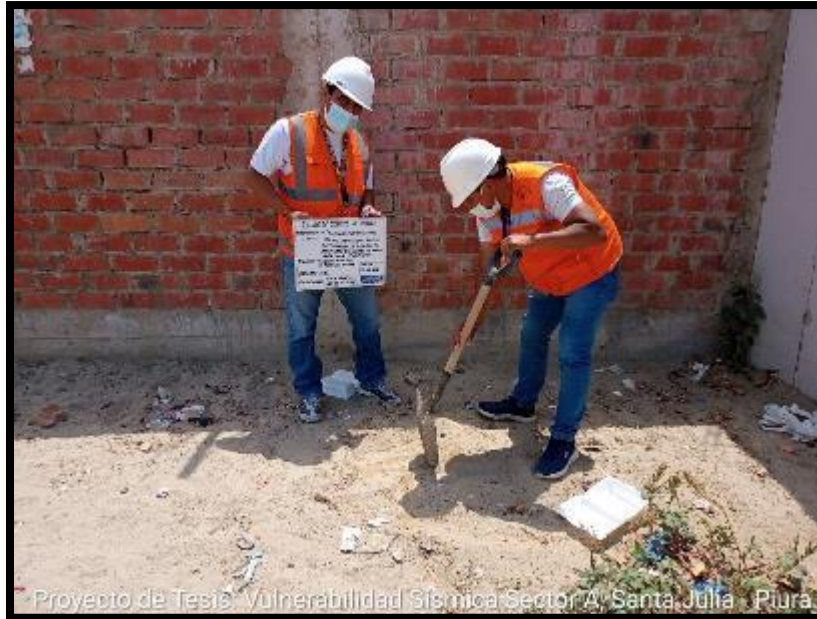
Foto N°19. Ubicación de puntos donde se realizará la exploración y toma de muestras del Estudio de Mecánica de Suelos.

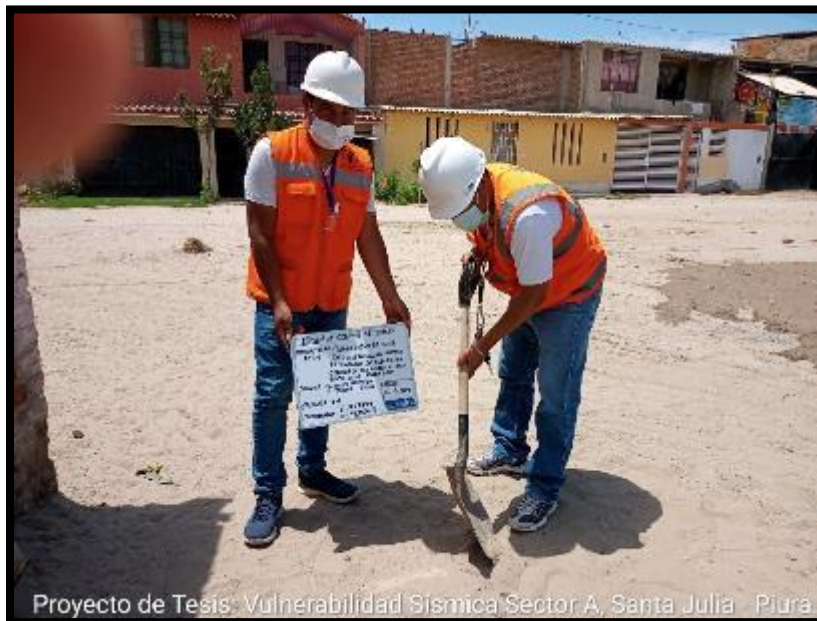
Foto N°20. Ubicación de puntos donde se realizará la exploración y toma de muestras del Estudio de Mecánica de Suelos.
