UNIVERSIDAD CÉSAR VALLEJO

Análisis de vulnerabilidad sísmica con Benedetti-Petrini, Hirosawa e Indeci
en las viviendas del A.H. Ventanilla, San Martín 2022

TESIS PARA OBTENER EL TÍTULO PROFESIONAL DE:
Ingeniero Civil

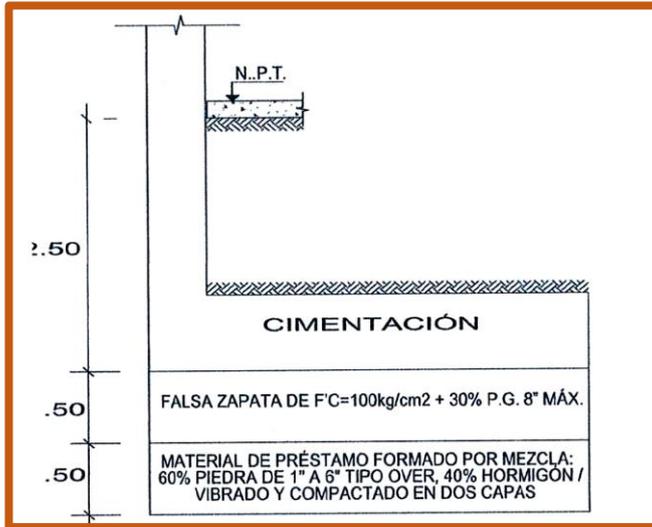
Recomendación para una eficiente cimentación

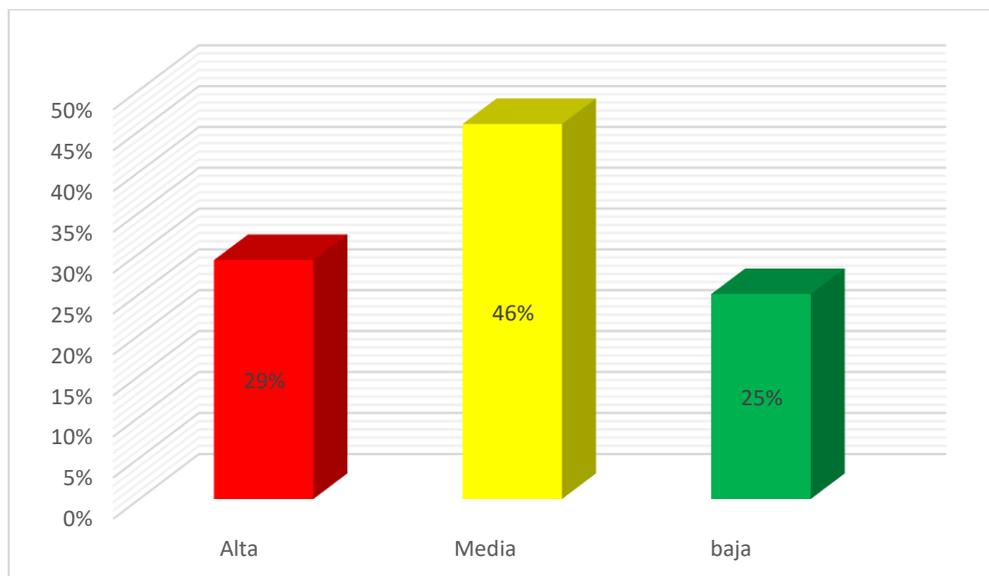
Nivel de vulnerabilidad sísmica en las viviendas de A.H Ventanilla según Benedetti-Petrini

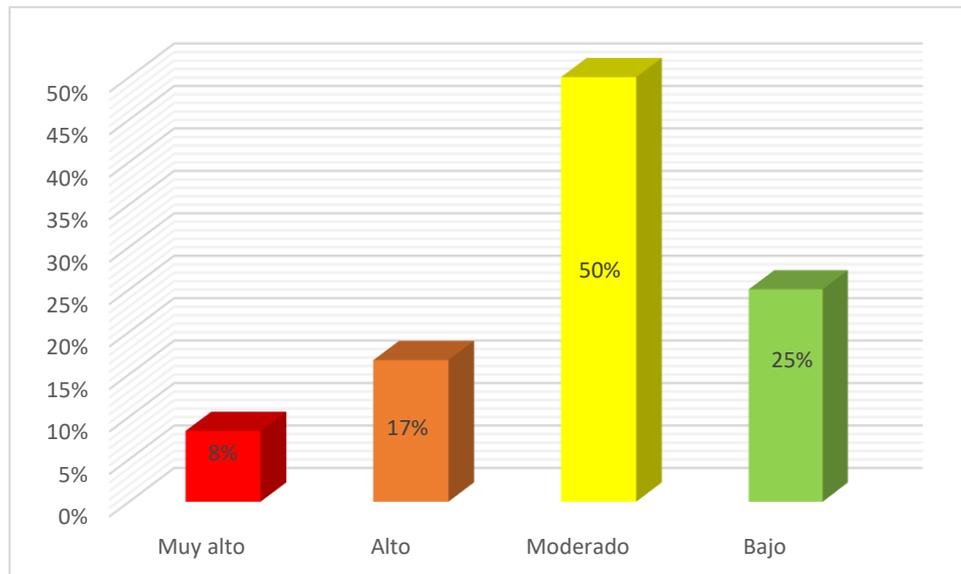
Nivel de vulnerabilidad sísmica en las viviendas de A.H Ventanilla según Indeci

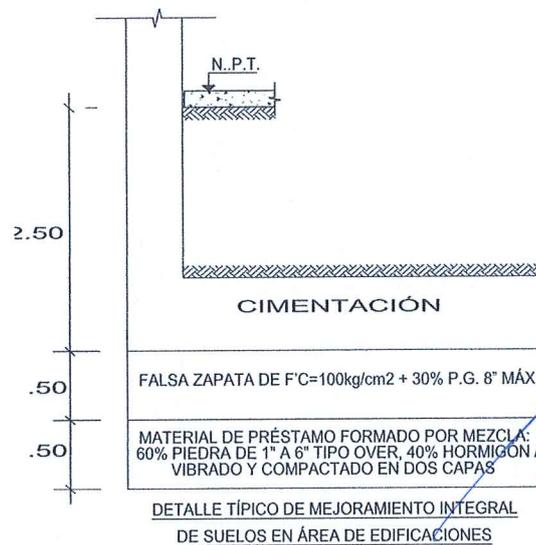
- 1era Capa de 0.50m de espesor; mezcla de 60% (Piedra Over 1" a 6") + 40% Hormigón / vibrada y compactada en capas @0.20m.
- 2da Capa de 0.50m de espesor (Falsa Zapata de $f'c=100\text{kg/cm}^2$ + 30% P.G. 8" máx.
- Último colocación de la cimentación de acuerdo a la carga proyectada

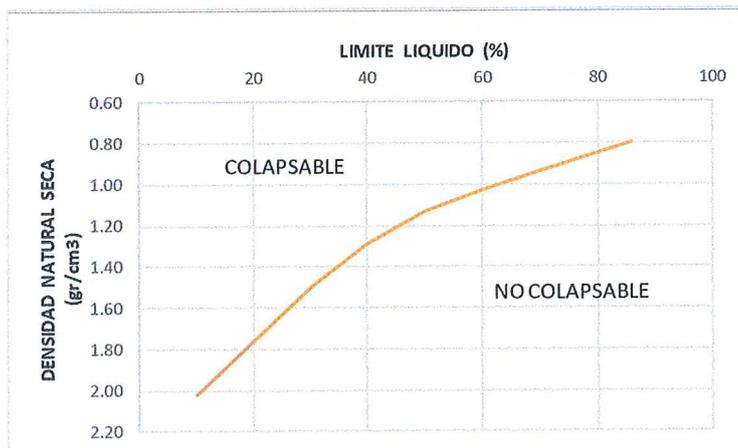
Calicata	ESTRATO	PROF. DE LA MUESTRA (m)	HUMEDAD NATURAL	DENSIDADES		LL	CLASIFICACIÓN		SUELOS COLAPSABLES O NO COLAPSABLES
				yn gr/cm3	yd gr/cm3		SUCS	AASHTO	
C-01	II	1.10 - 3.00	12.34	1.76	1.57	41.00	CL	A-7-6(12)	NO COLAPSABLE
C-02	II	1.30 - 3.00	14.77	1.75	1.52	46.40	CL	A-7-6(15)	NO COLAPSABLE
C-03	II	1.40 - 3.00	15.65	1.74	1.50	43.10	CL	A-7-6(14)	NO COLAPSABLE
C-04	II	0.90 - 3.00	18.39	1.78	1.50	45.20	CL	A-7-6(14)	NO COLAPSABLE

Se determinó de la relación entre los parámetros de límite líquido y densidad natural seca, que los suelos predominantes son **NO COLAPSABLES**.

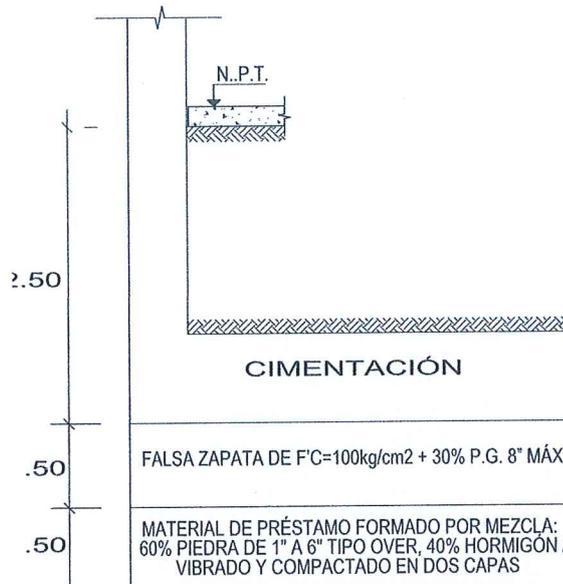
- Se recomienda realizar un mejoramiento del terreno como se detalla a continuación:
 - 1era Capa de 0.50m de espesor; mezcla de 60% (Piedra Over 1" a 6") + 40% Hormigón / vibrada y compactada en capas @0.20m.
 - 2da Capa de 0.50m de espesor (Falsa Zapata de $f'c=100\text{kg/cm}^2 + 30\% \text{ P.G.}$ 8" máx.
 - Último colocación de la cimentación de acuerdo a la carga proyectada

DETALLE TÍPICO DE MEJORAMIENTO INTEGRAL
DE SUELOS EN ÁREA DE EDIFICACIONES

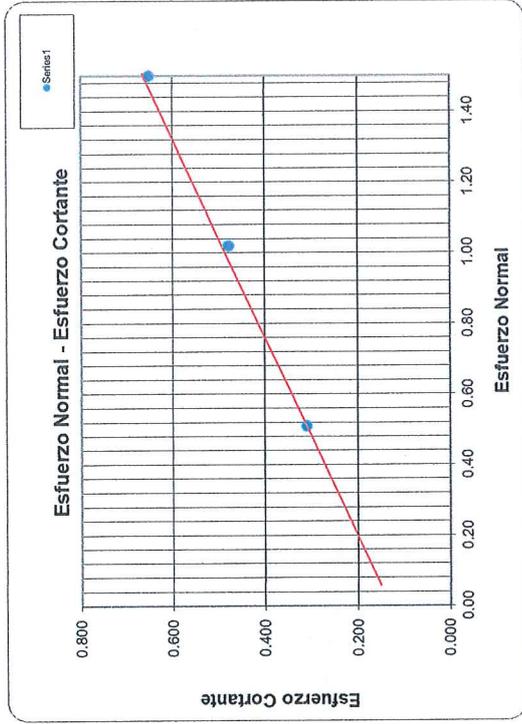
Resultados:
Cohesión C : 0.152 Kg/cm²
Angulo de fricción (Ø) : 17.3 °

ENSAYO DE CORTE DIRECTO BAJO CONDICIONES CONSOLIDADAS DRENADAS
ASTM D3080-04

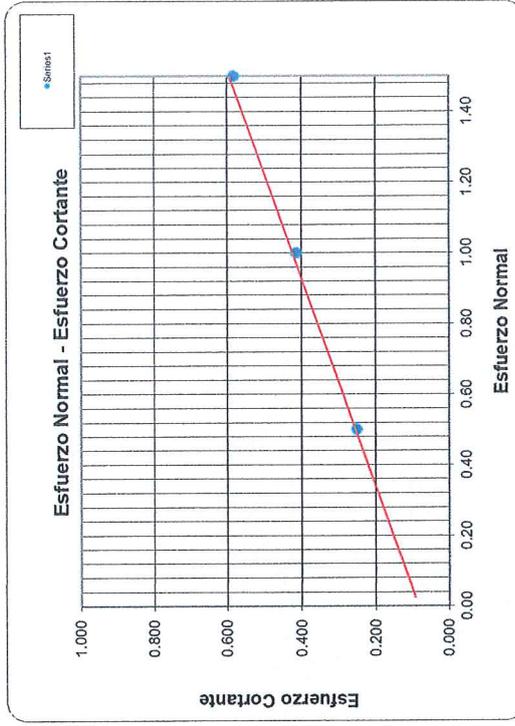
Resultados:
Cohesión C : 0.100 Kg/cm²
Angulo de fricción (Ø) : 18.2 °

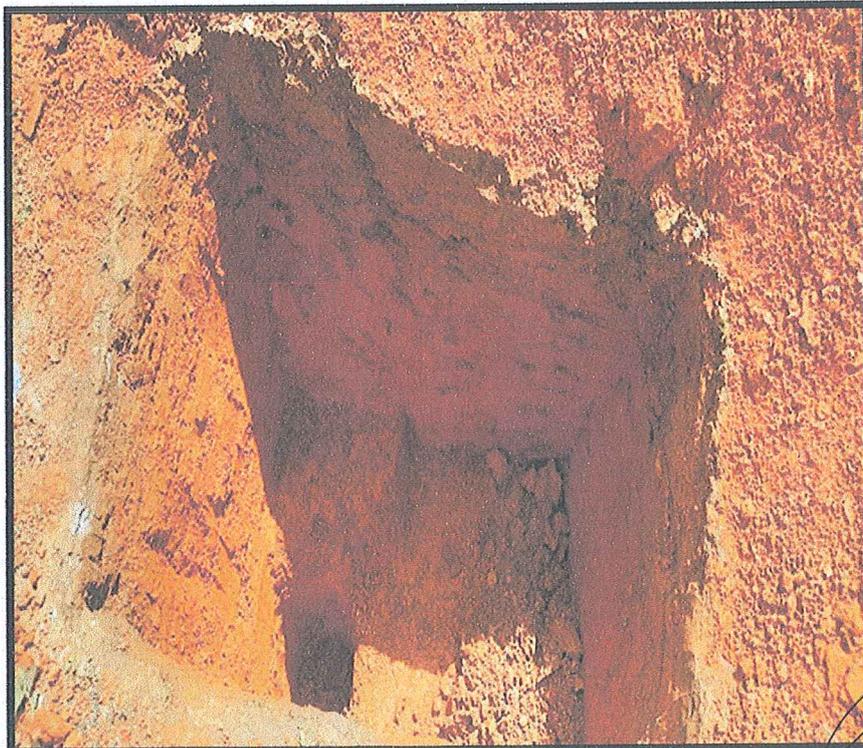
SE OBSERVA, EL PERFIL ESTRATIGRAFICO DE CALICATA N.º 01. EN LAS VIVIENDAS DEL A.H. VENTANILLA

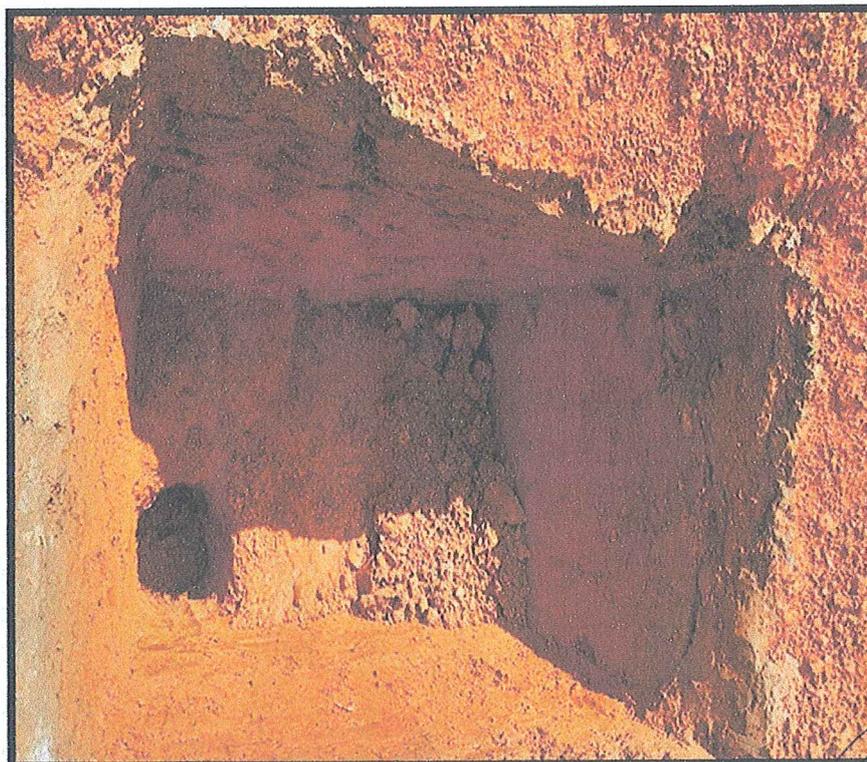
SE OBSERVA, EL PERFIL ESTRATIGRAFICO DE CALICATA N.º 02. EN LAS VIVIENDAS DEL A.H. VENTANILLA

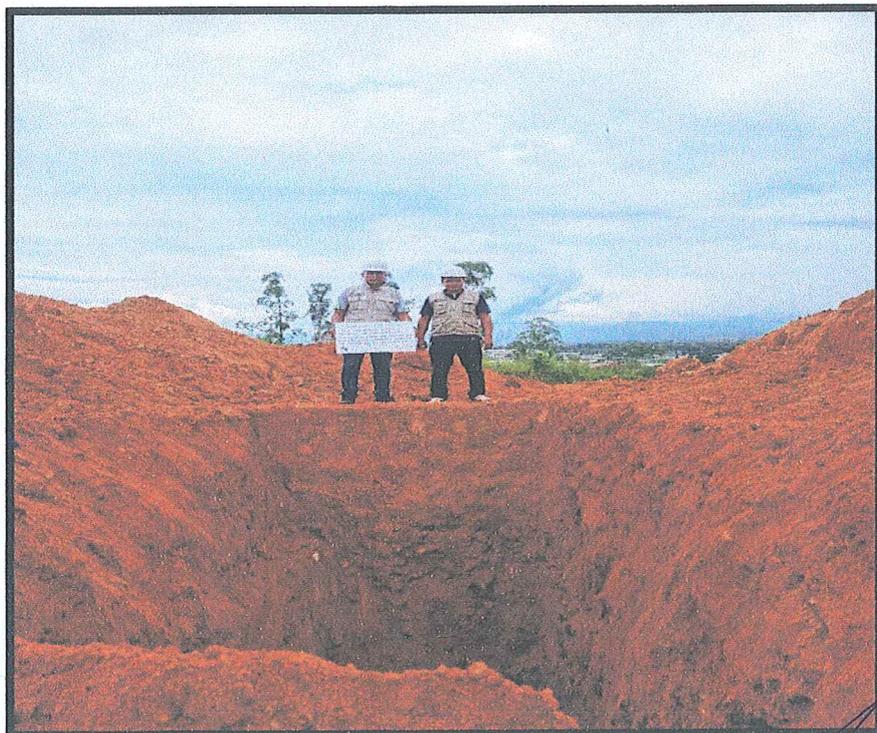
SE OBSERVA, EL PERFIL ESTRATIGRAFICO DE CALICATA N.º 02. EN LAS VIVIENDAS DEL A.H. VENTANILLA

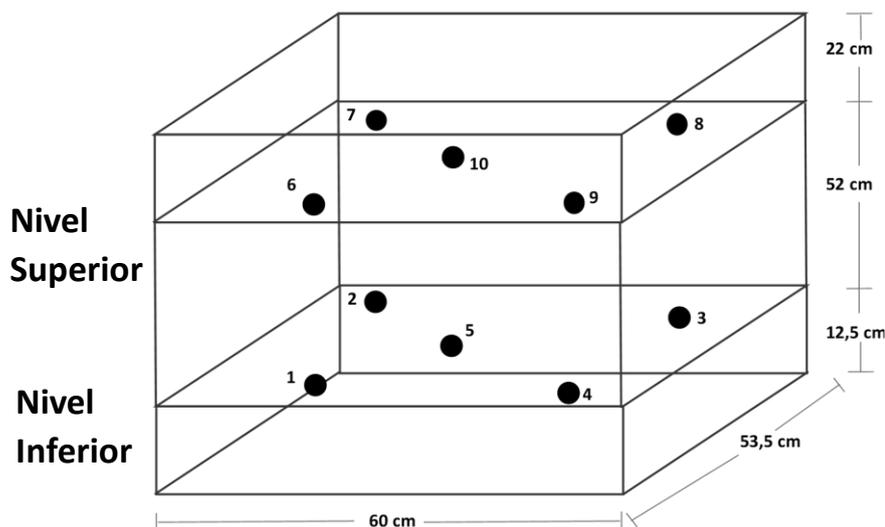
DISTRIBUCIÓN DE LOS TERMOPARES

Los sensores 5 y 10 están ubicados en el centro de sus respectivos niveles.
