UNIVERSIDAD CÉSAR VALLEJO

**Estabilización de taludes de corte analizados mediante
métodos de equilibrio limite, carretera Checca Masacruz El
Collao, Puno 2022**

**TESIS PARA OBTENER EL TÍTULO PROFESIONAL DE:
Ingeniero Civil**

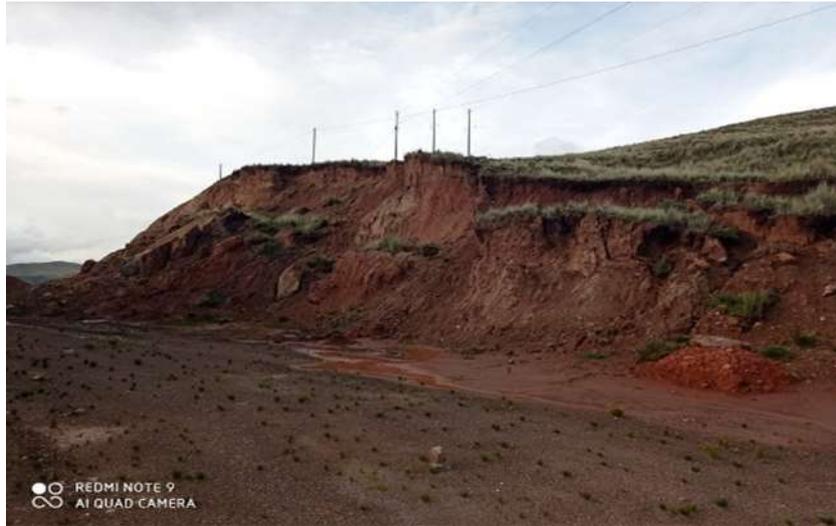
Figura 1.2. falla de talud.

Como se puede observar en la figura y en los párrafos anteriores, los derrumbes afectan la vías en tramos km 33+605 al km 33+776, km 38+300 al km 38+400 y km 39+150 al km 39+250 la realidad problemática es necesario formular el problema general: ¿Cuánto es la estabilidad de los taludes de corte analizados mediante métodos de equilibrio limite, carretera Checca Mazocruz el Collao, Puno 2022?, como problema específico la primera: ¿Cuál es la geometría del Taludes de corte analizados mediante métodos de equilibrio limite, carretera Checca Mazocruz el Collao, Puno 2022?, la segunda: ¿Cuál es el tipo de falla taludes de corte analizados mediante métodos de equilibrio limite, carretera Checca Mazocruz el Collao, Puno 2022?, la tercera: ¿Cuánto es el factor de seguridad de taludes de corte analizados mediante métodos de equilibrio limite, carretera Checca Mazocruz el Collao, Puno 2022?. Continuando, la escena del esquema de exploración de señal. Justificación de un punto de vista teórico: el desarrollo continuara los pasos del trabajo y las instrucciones exploratorias, teniendo en cuenta el conocimiento de las variables y de cada dimensión a examinar, permitirán a los elementos realizar estudios topográficos y de mecánica de suelos. estudios sobre pendientes de diferentes escalas. Se aplicara los tres métodos, para así poder obtener el factor de seguridad para comprender mejor el deslizamiento de ladera causado por fenómenos naturales practica: Se necesita un estudio para informarse sobre factor de seguridad en taludes con la consideración de expertos geotécnicos, geometría de taludes en los siguiente tramos 33.605km a 33.776km, 38.300km a 33.400km y 39.150km. km 39 250

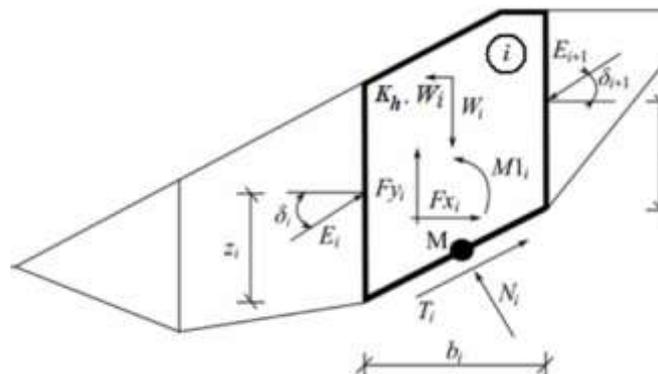
Figura 2.1. Esquema estático – método Janbu

La estabilización de taludes de gran altura (SANHUEZA PLAZA, 1968) Janbu permite Análisis de diferentes condiciones geotécnicas y factores de sobrecarga en la parte superior del talud, incluyendo nivel freática y grietas por tensión, método Janbu junto con otros conformado un grupo método de Dovelas que consiste en cortar la superficie de falla en como su nombre lo indica método de dovelas o franjas verticales para ser analizadas de manera separada, la principal consideración de este método es demostrar que las fuerzas en dovelas sean únicamente horizontales y nosotros tomamos las fuerzas cortantes, así también que este método tiene como objetivo equilibrar fuerzas en lugar de momentos. actuados a la diferencia de este método el método Janbu es aplicado a cualquier tipo de falla como; falla circular, falla plana, falla cuña, falla por vuelco, derrumbes, deslizamiento. (FRATELLI DIAS, 1993)

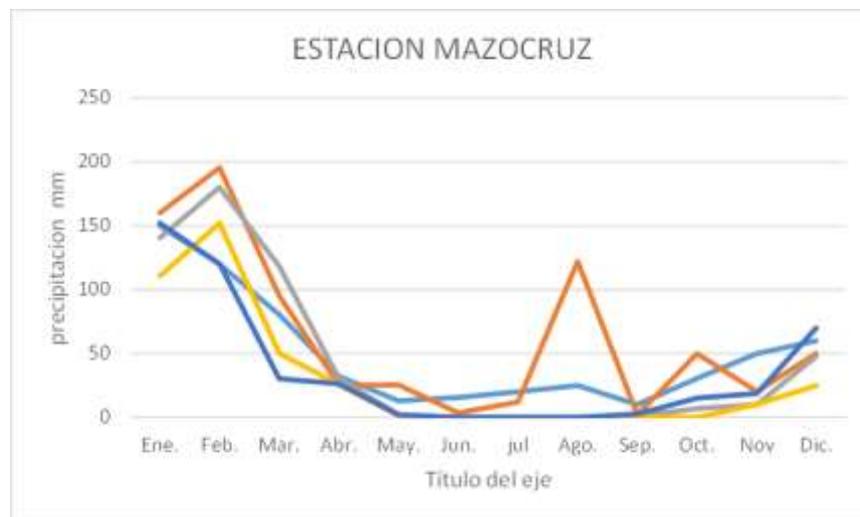
Figura 3.1. Precipitaciones meteorológica Estación Mazo cruz del año 2017 al 2021

Fuente: SENAMHI estación Mazo Cruz (2020).

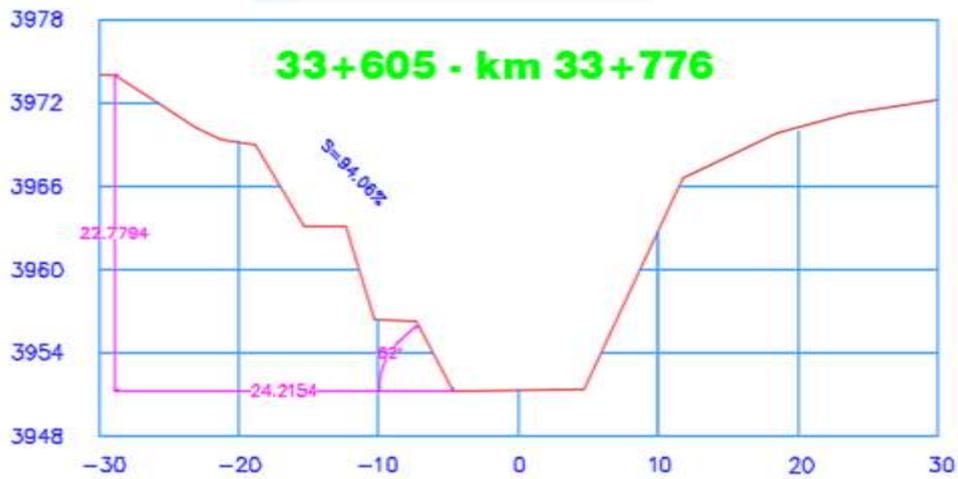
Fig. 3.2. características geométricas del talud 01.

Progresiva Km 33+605 - km 33+776.

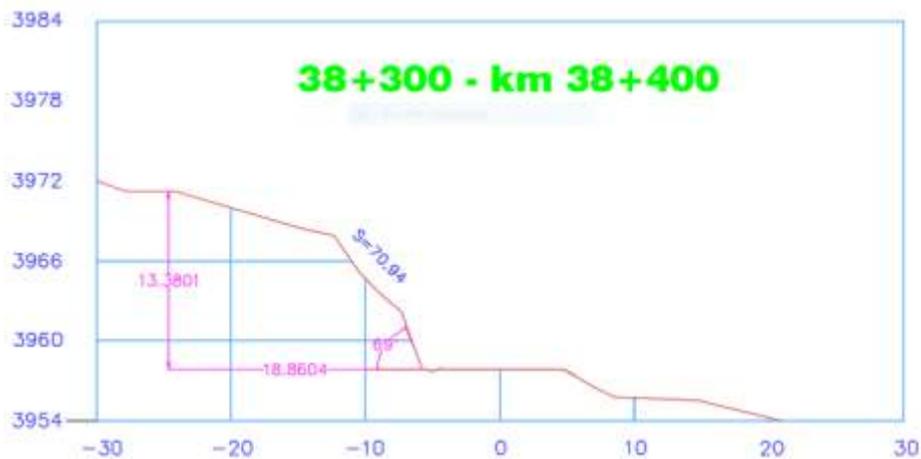
Fig. 3.3. características geométricas del talud 02.

Datos obtenidos de la sección transversal progresiva Km 38+300 - km 38+400.

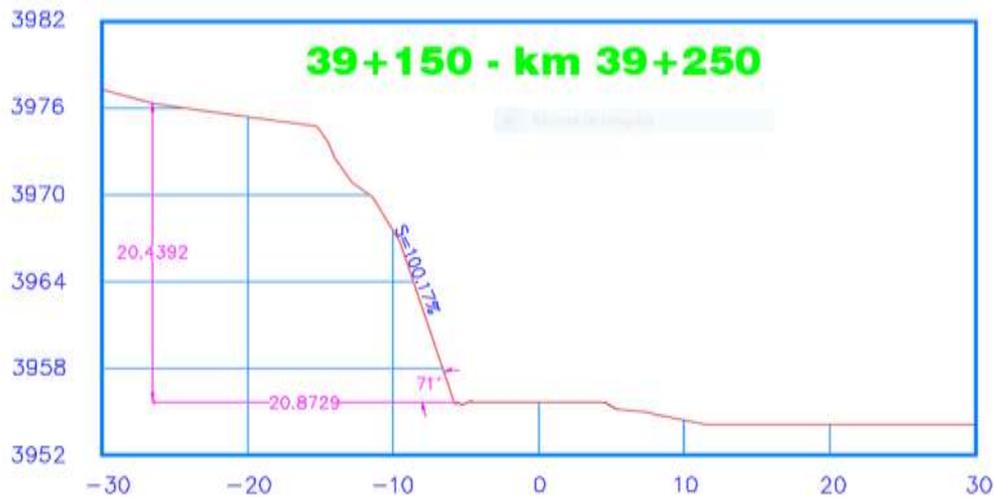
Fig. 3.4. Características geométricas del talud 03.

Progresiva Km 39+150 - km 39+250

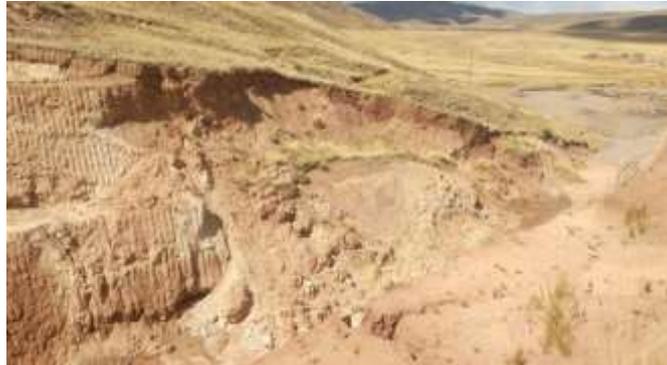
Figura 3.5. Talud en el tramo km 33+605 a km 33+776.

El Talud de la progresiva km 33+605 a km 33+776. Hay una grieta de 0,25 m a 0.75 m de profundidad en la corona del talud como se observa la falla tiene la forma de un cucharan sobre sobre la superficie (y así identificando la falla circular).

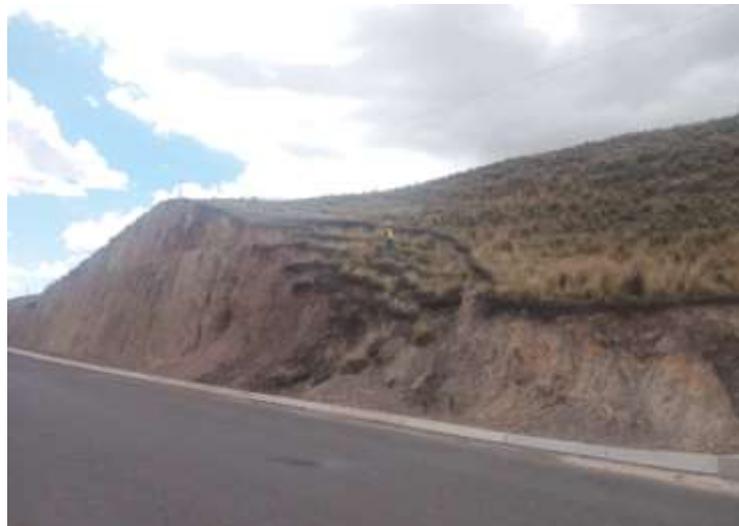
Figura 3. 6. Talud en el terreno 38+300 a 38+400

El Talud del progresivo km 38+300 a km 38+400. Hay grietas de 0,50 m a 0.65 m de profundidad en la corona del talud como se observa la imagen, tiene la forma de un cucharan sobre sobre la superficie (y así identificando la falla circular).

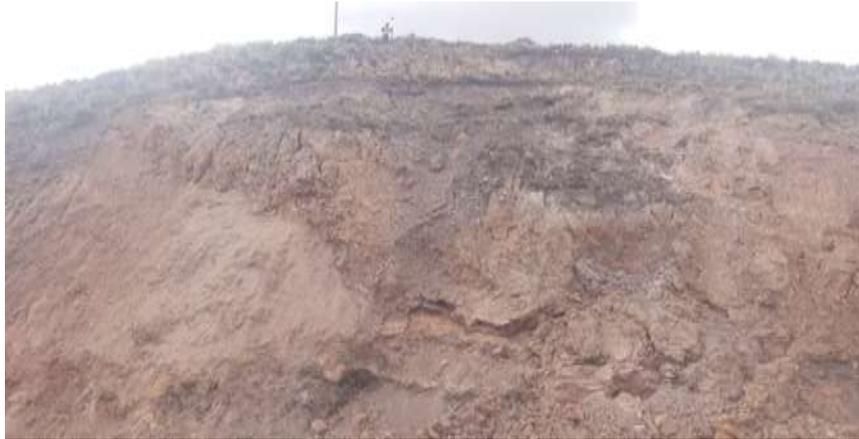
Figura.3.7 Talud en el terreno 39+150 a 39+250

El Talud de la progresiva km 39+150 a km 39+250. Hay una grieta de 0,80 m a 1.00 m de profundidad en la corona del talud como se observa la falla tiene la forma de un cucharán sobre la superficie (y así identificando la falla circular).

La tabla 4.2. se observa los resultados que se obtuvo del campo y los datos fueron inducidos al software en gabinete, obteniendo como resultado los tipos de falla circular rotacional en los 3 taludes y en el talud de progresiva km 39+150 a km 39+250 que tiene una profundidad de 0.72 m siendo así el talud más crítico.

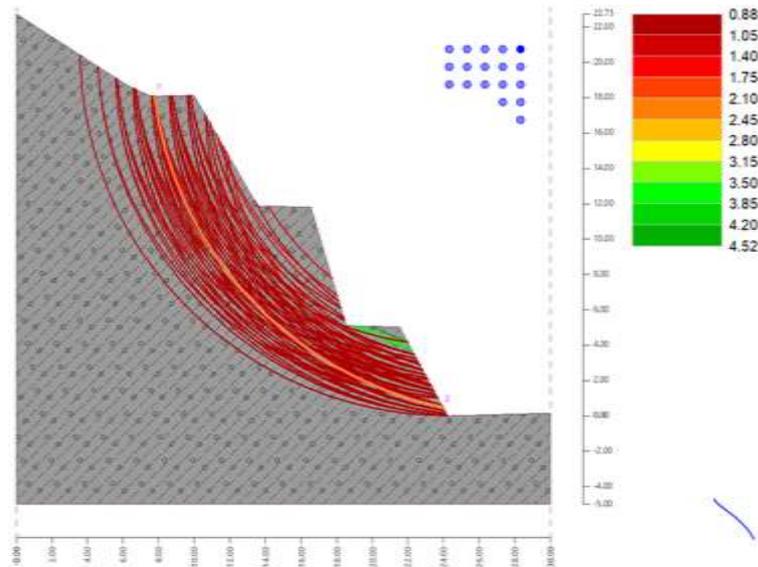
Figura 3.8 Modelo estático km 33+605 a km 33+776.

Escenario normal (condición estática)

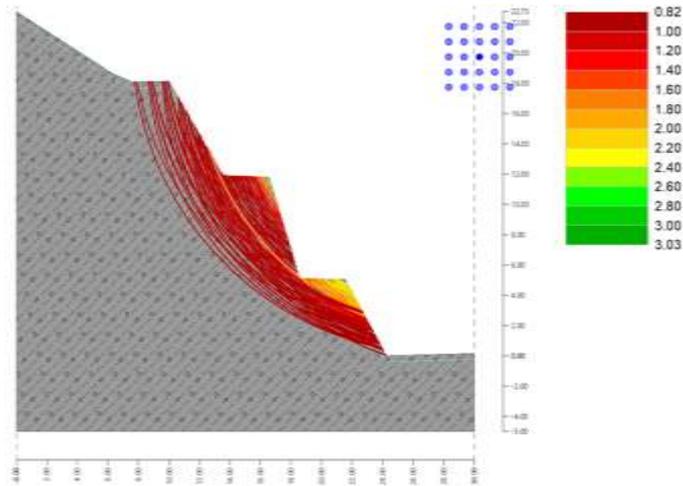
Figura. 3.9 modelo estático - lluvia km 33+605 al km 33+776

Condición estática en escenario de lluvia.

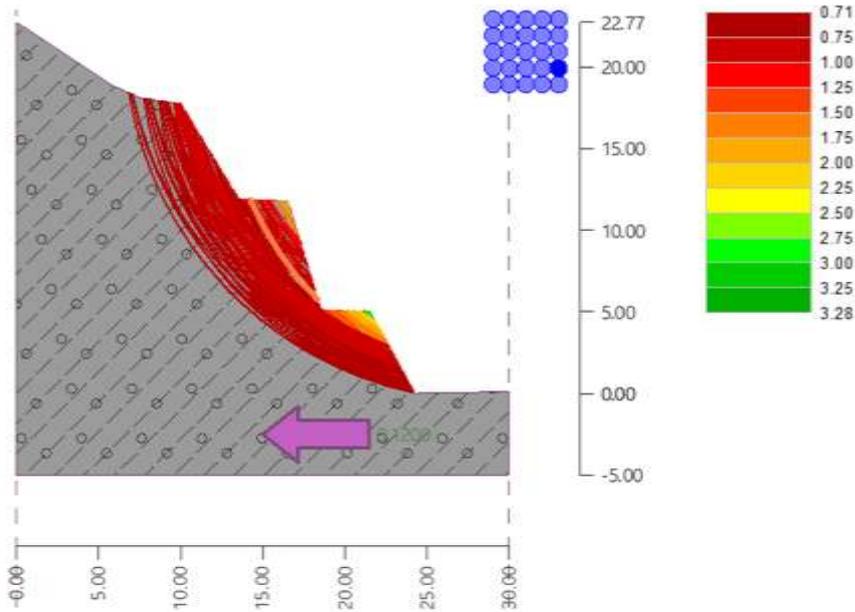
Fig. 3.10 pseudoestático km 33+605 al km 33+776

Escenario normal (pseudo – estático)

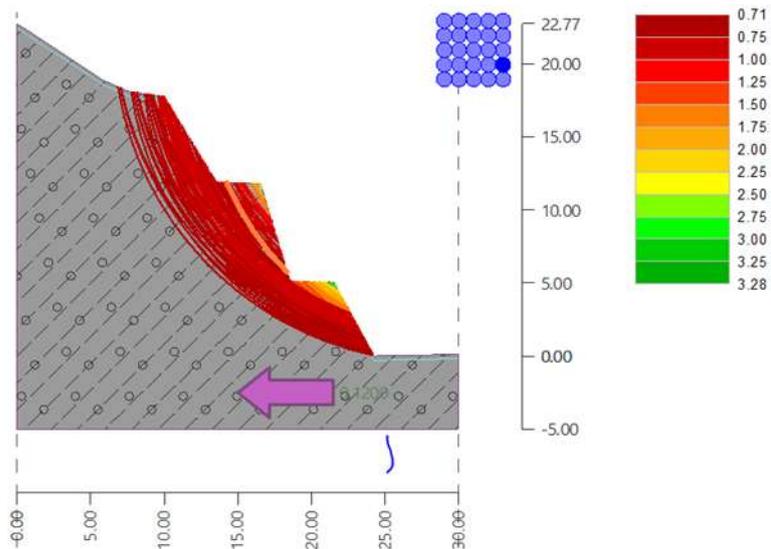
Figura 3.11 pseudo-estático - lluvia km 33+605 al km 33+776

La siguiente figura 3.11 muestra un modelo pseudoestático en un escenario con precipitaciones de 33.605 km a 33.776 km en presencia de grietas de tracción y fuerzas laterales kv. De acuerdo con el cálculo del factor de seguridad.

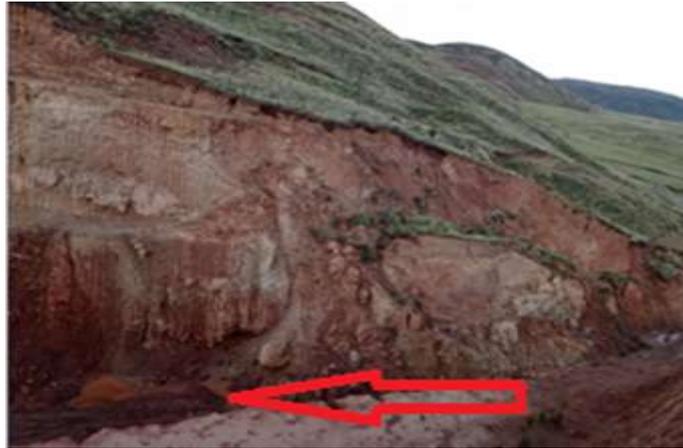
Figura.3.12 flujos de agua sub terranea.

Condición con flujo de aguas subterránea

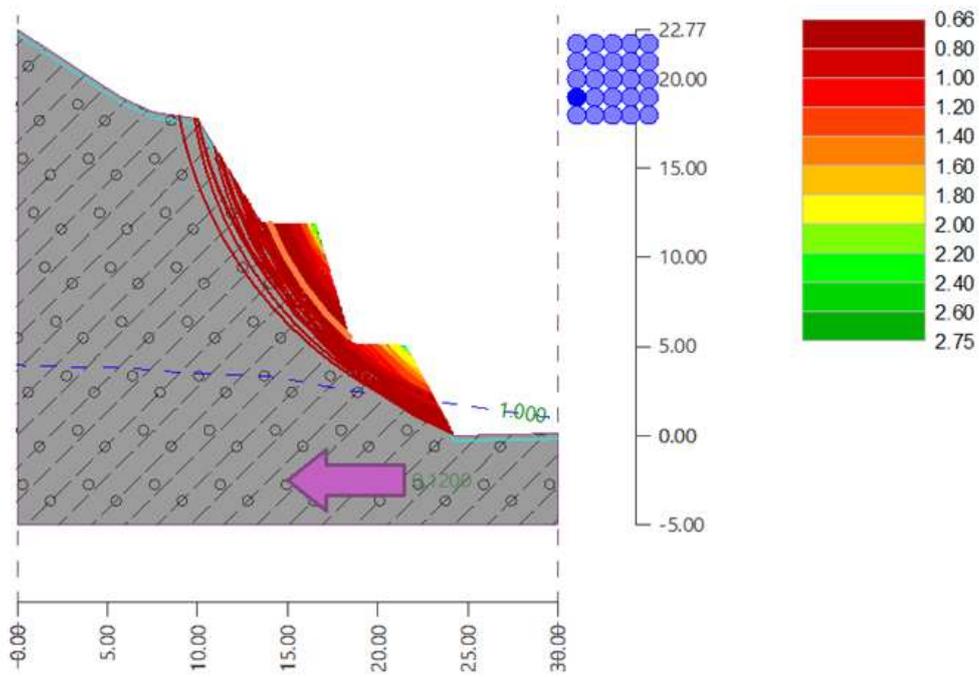
Figura 3.13 Modelo con flujo de agua 1/8 de la altura del Talud.

Salida de agua a 1/8 de la altura del talud

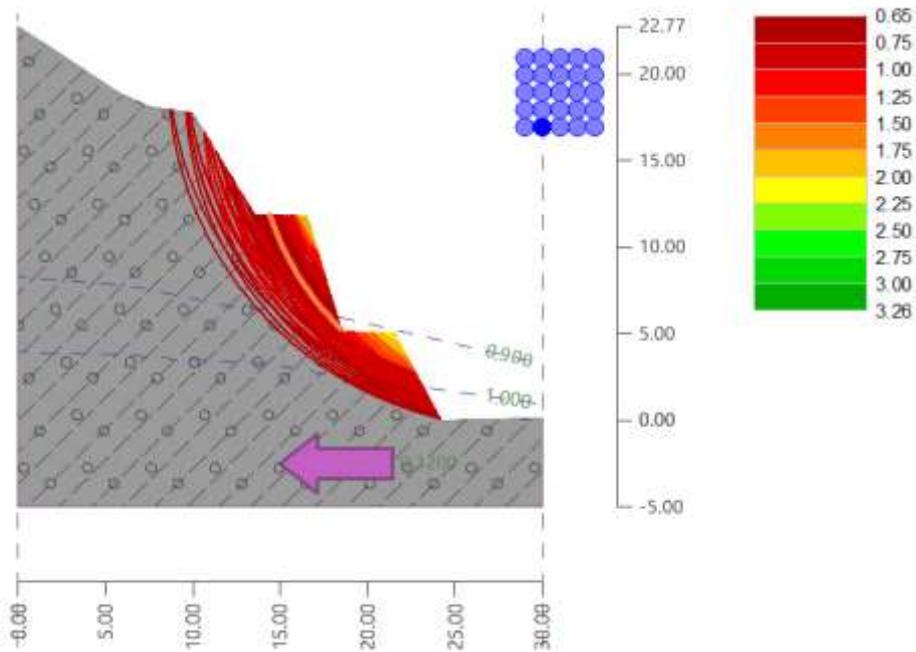
Figura 3.14 Modelo con flujo de agua 1/4 de la altura del Talud.

Salida de agua a 1/4 de la altura del talud

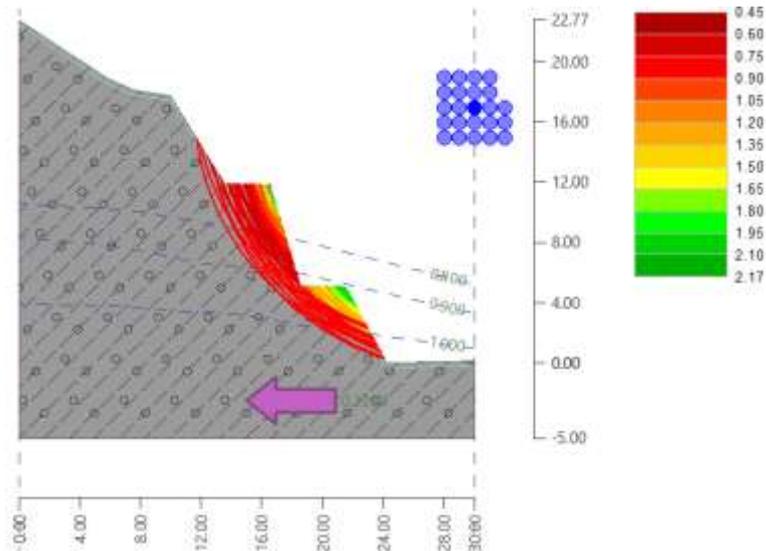
Figura 3.15. Modelo con flujo de agua 1/2 de la altura del Talud.

Salida de agua a 1/2 de la altura de talud

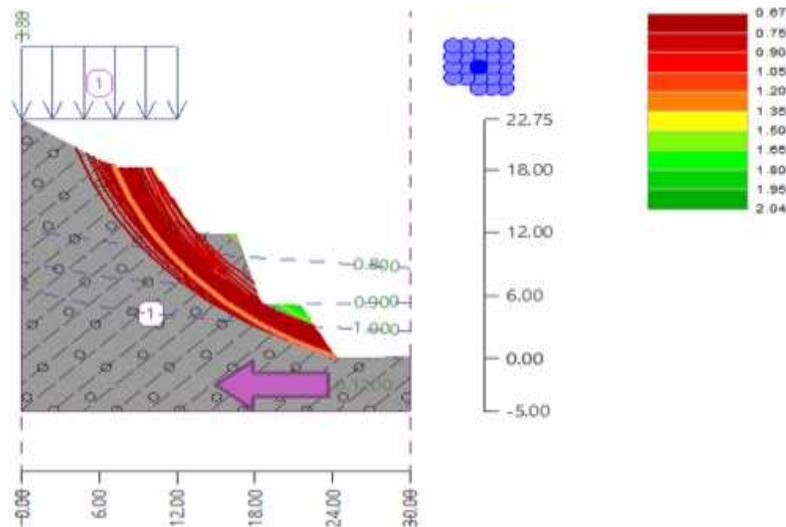
Figura 3.16 Modelo con carga de nieve en la parte superior de talud.

Condición con carga de nieve.

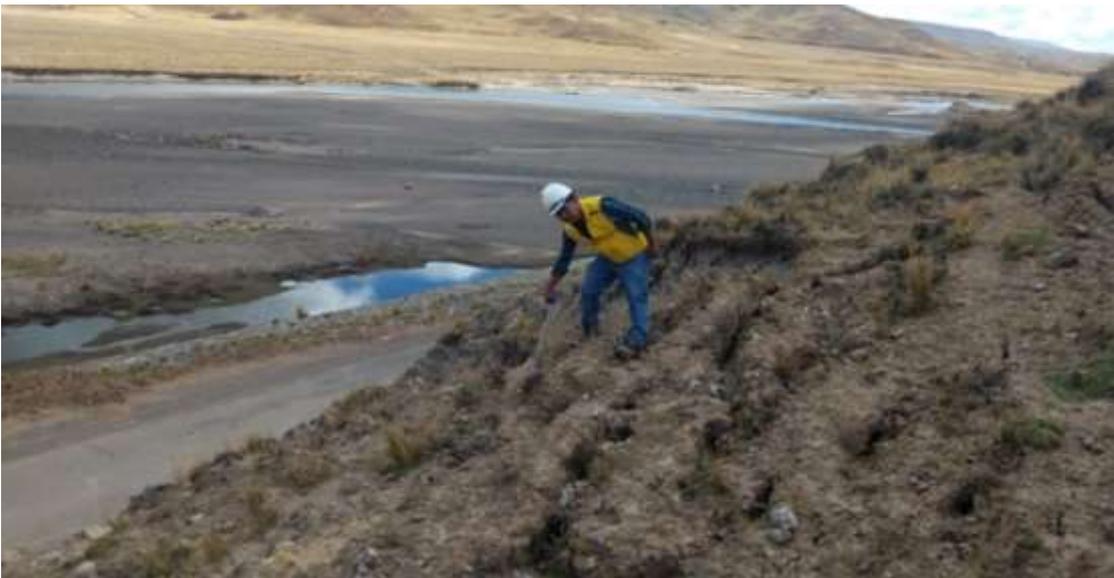
Fig. 02. Medición de escarpes progresiva km 39+150 a km 39+250.

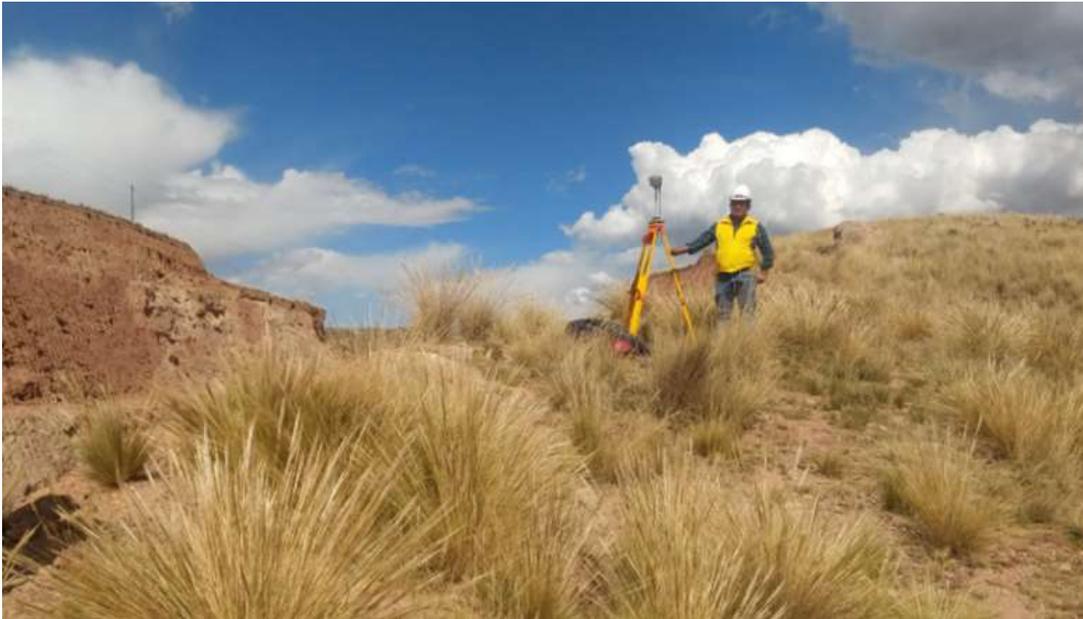
Fig. 03. Levantamiento con GPS diferencia Galaxy G1 km 33+605 a km 33+776.

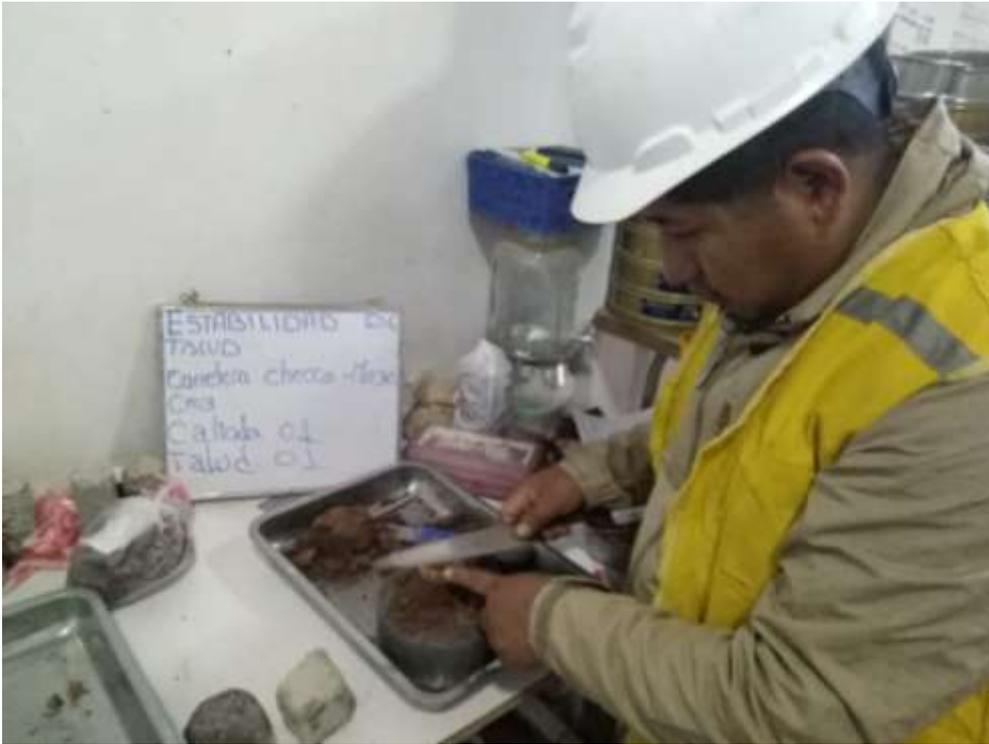
Fig. 07. Preparando muestra para corte directo.

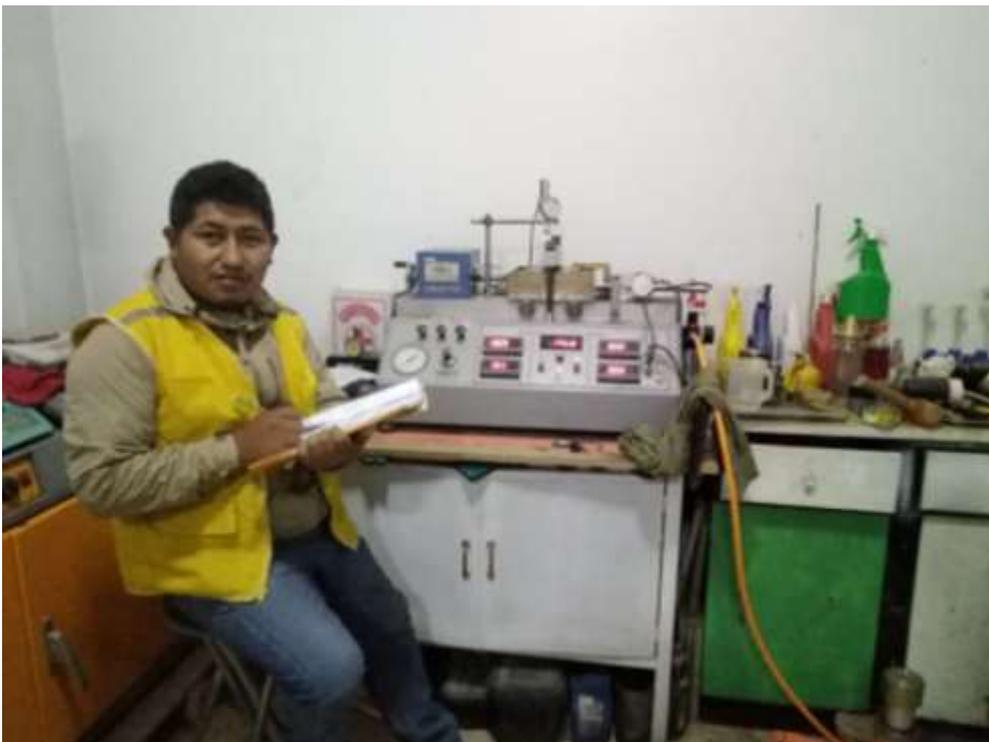
Fig. 08. Ensayos de corte directo de las calicatas.
