UNIVERSIDAD CÉSAR VALLEJO

Influencia de las cenizas de cascarillas de arroz en la estabilización
de suelos del camino de Villa Primavera – Piura 2022

TESIS PARA OBTENER EL TÍTULO PROFESIONAL DE:
INGENIERO CIVIL

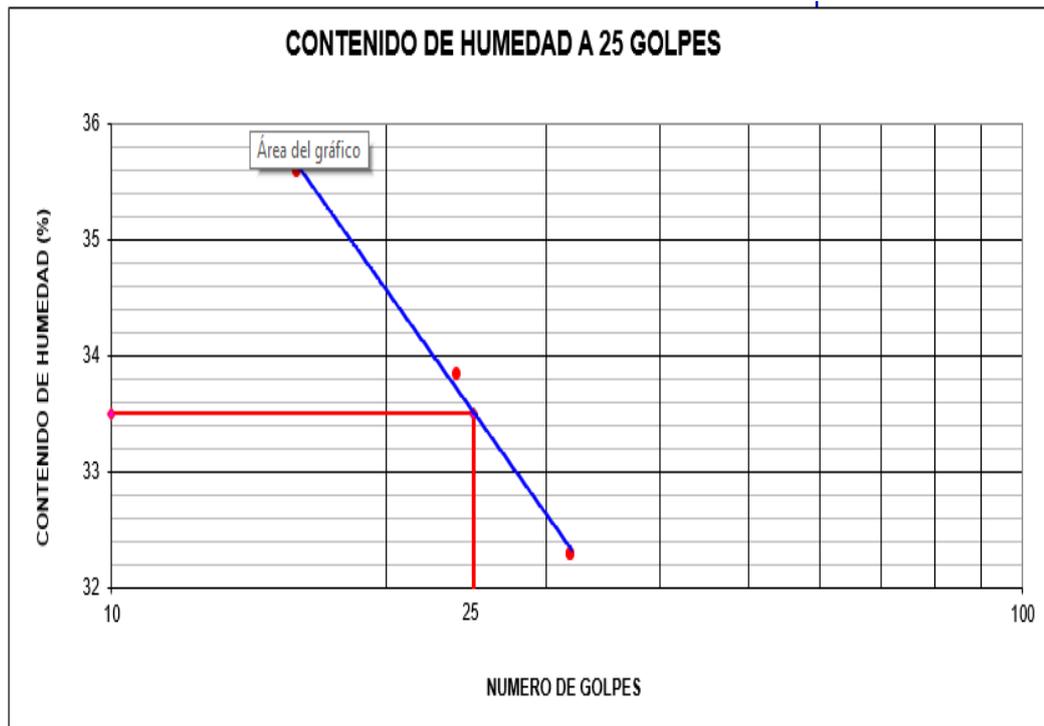
Figura 3. Límites de consistencia muestra C-3 del camino del sector villa primavera del distrito de Ignacio escudero Sullana – Piura

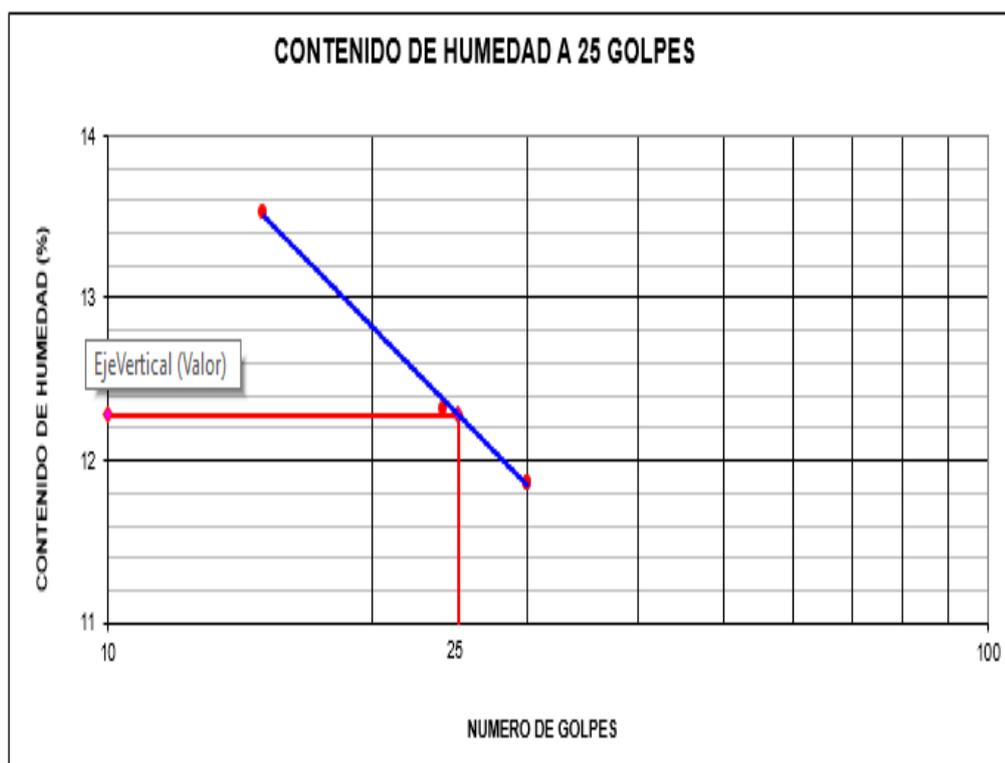
Figura 4. Límites de consistencia muestra C-1 + 5% cenizas de cascarillas de arroz del camino del sector villa primavera del distrito de Ignacio escudero Sullana – Piura

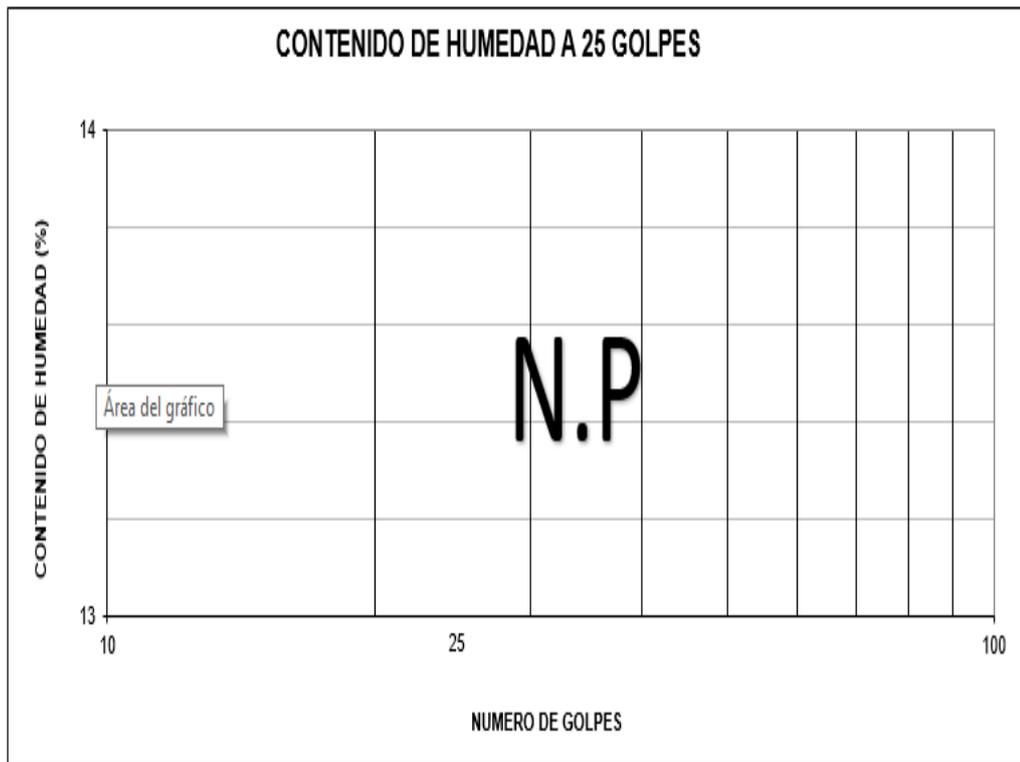
Figura 5. Límites de consistencia muestra C-2 + 5% cenizas de cascarillas de arroz del camino del sector villa primavera del distrito de Ignacio escudero Sullana – Piura

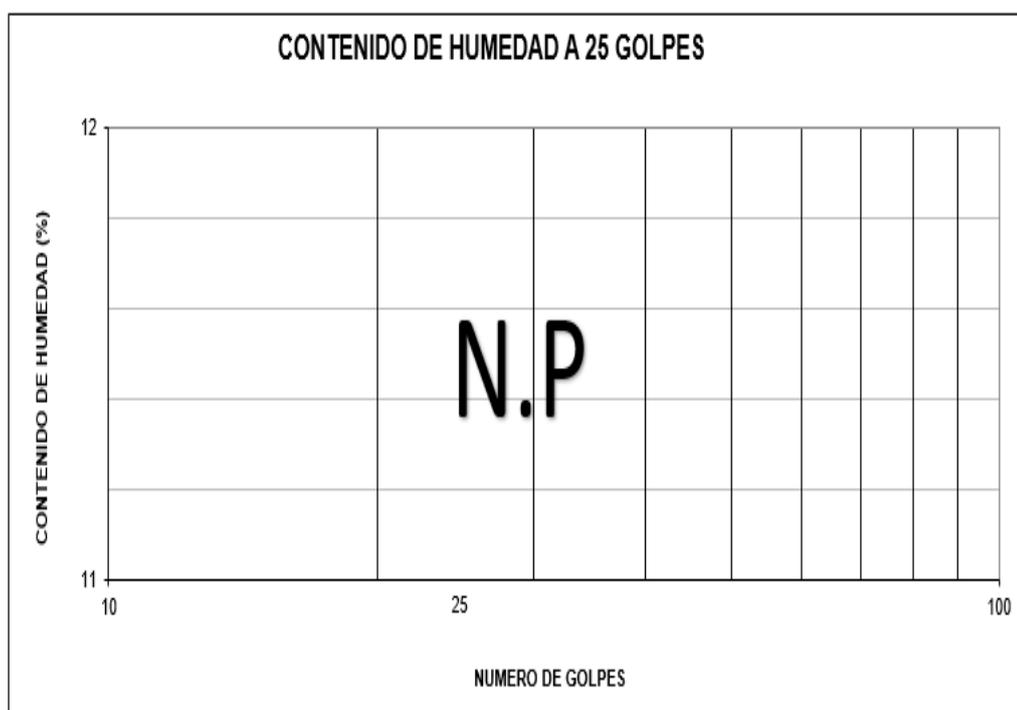
Figura 22. Límites de consistencia muestra C-1 + 15% cenizas de cascarillas de arroz del camino del sector villa primavera del distrito de Ignacio escudero Sullana – Piura

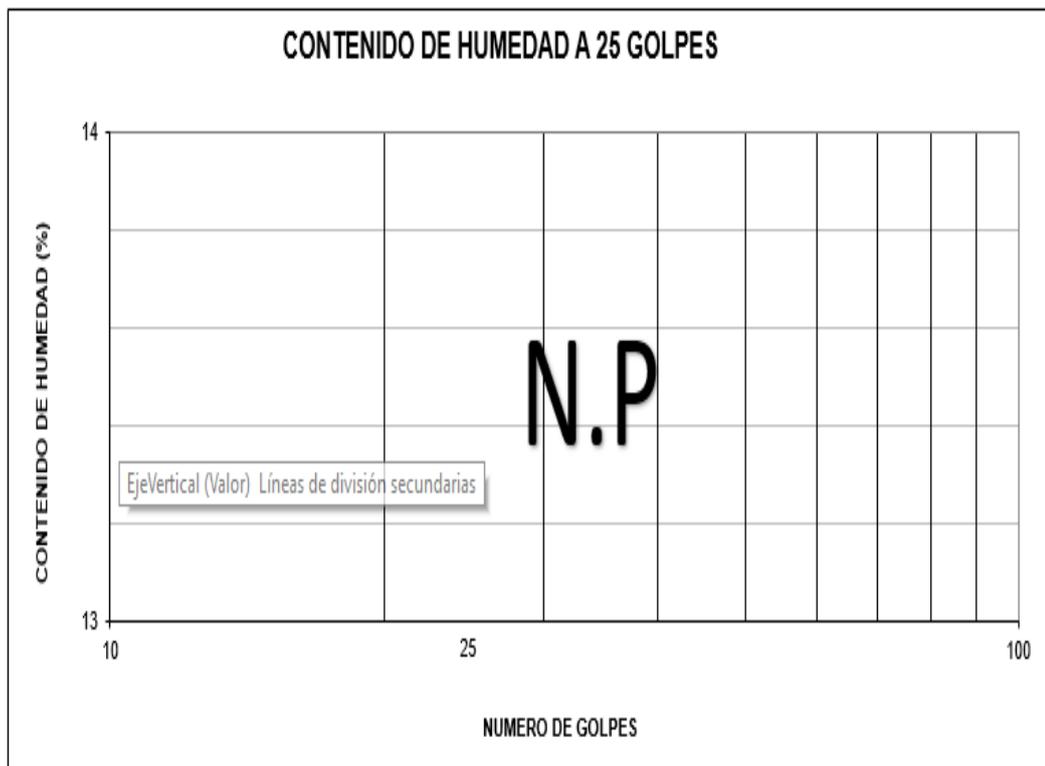
Figura 24. Límites de consistencia muestra C-3 + 15% cenizas de cascarillas de arroz del camino del sector villa primavera del distrito de Ignacio escudero Sullana – Piura

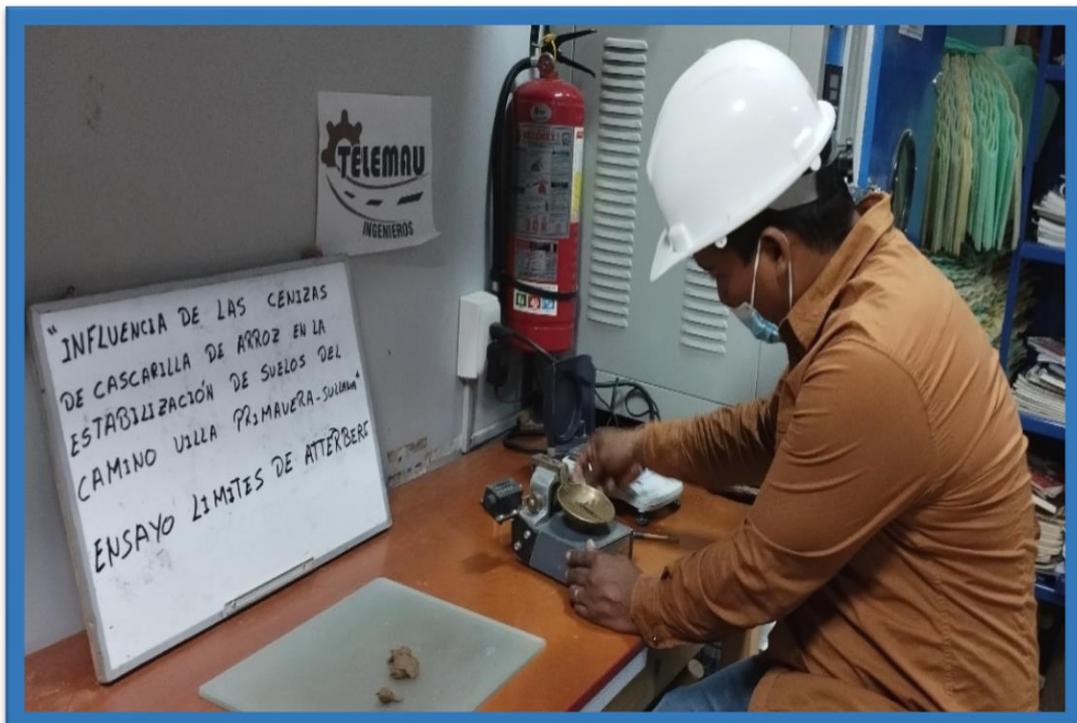
Figura 43: ensayo de límites de consistencia.

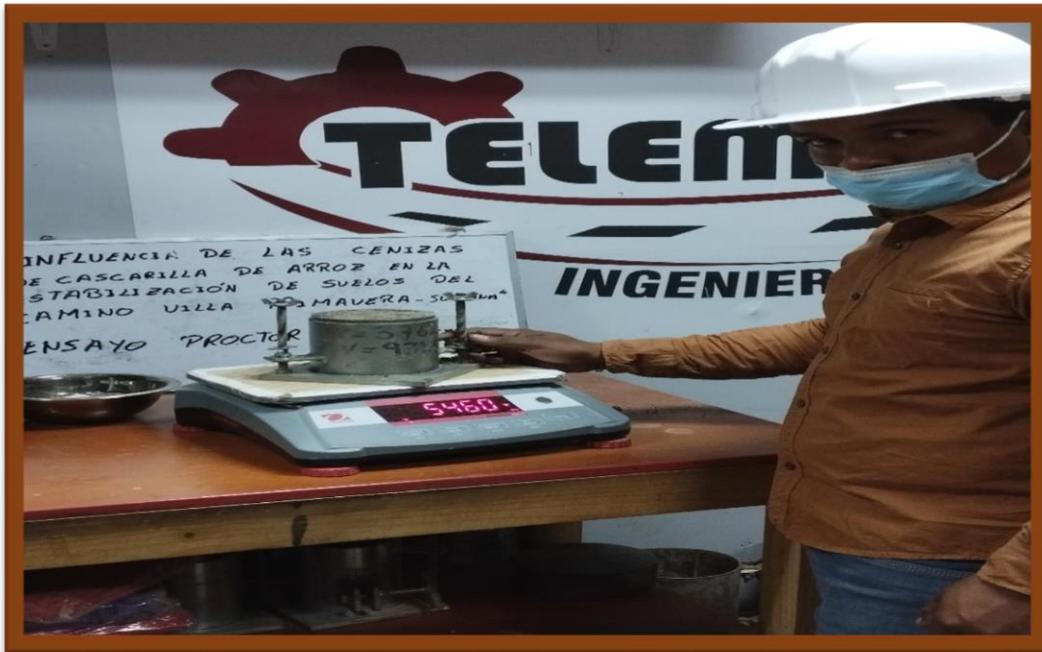
Figura 44: ensayo de proctor modificado.

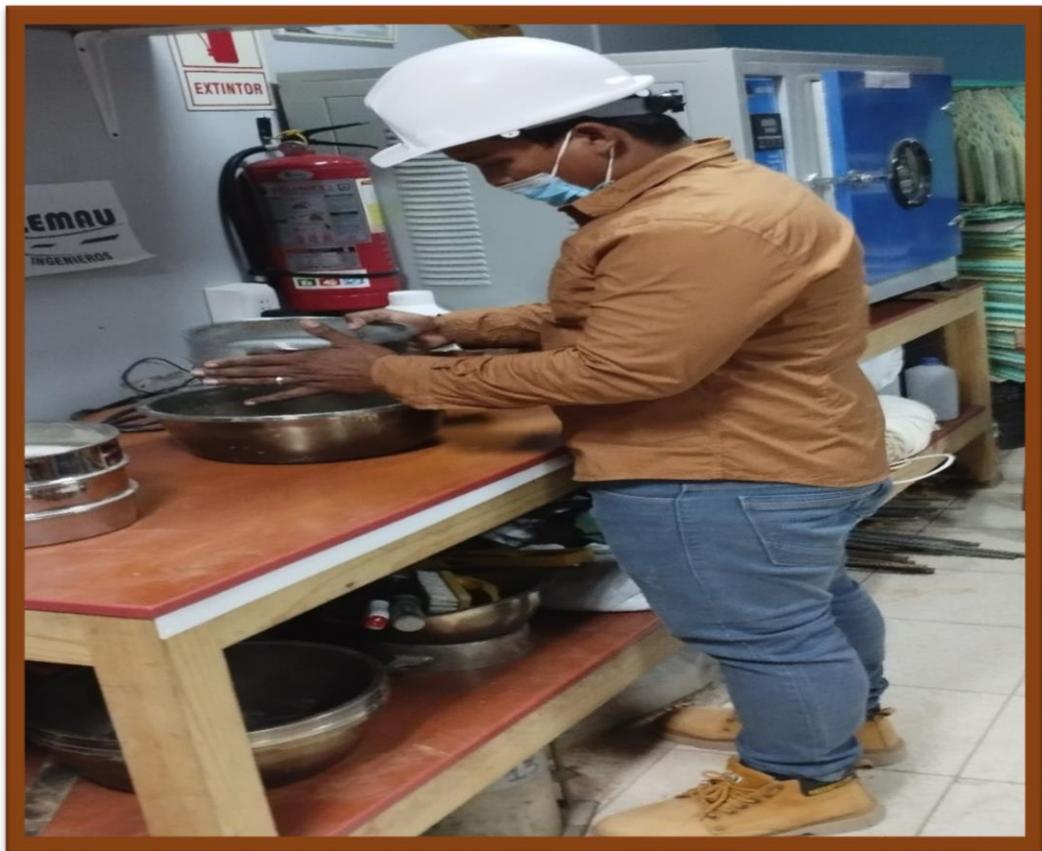
Figura 45: ensayo de análisis granulométrico

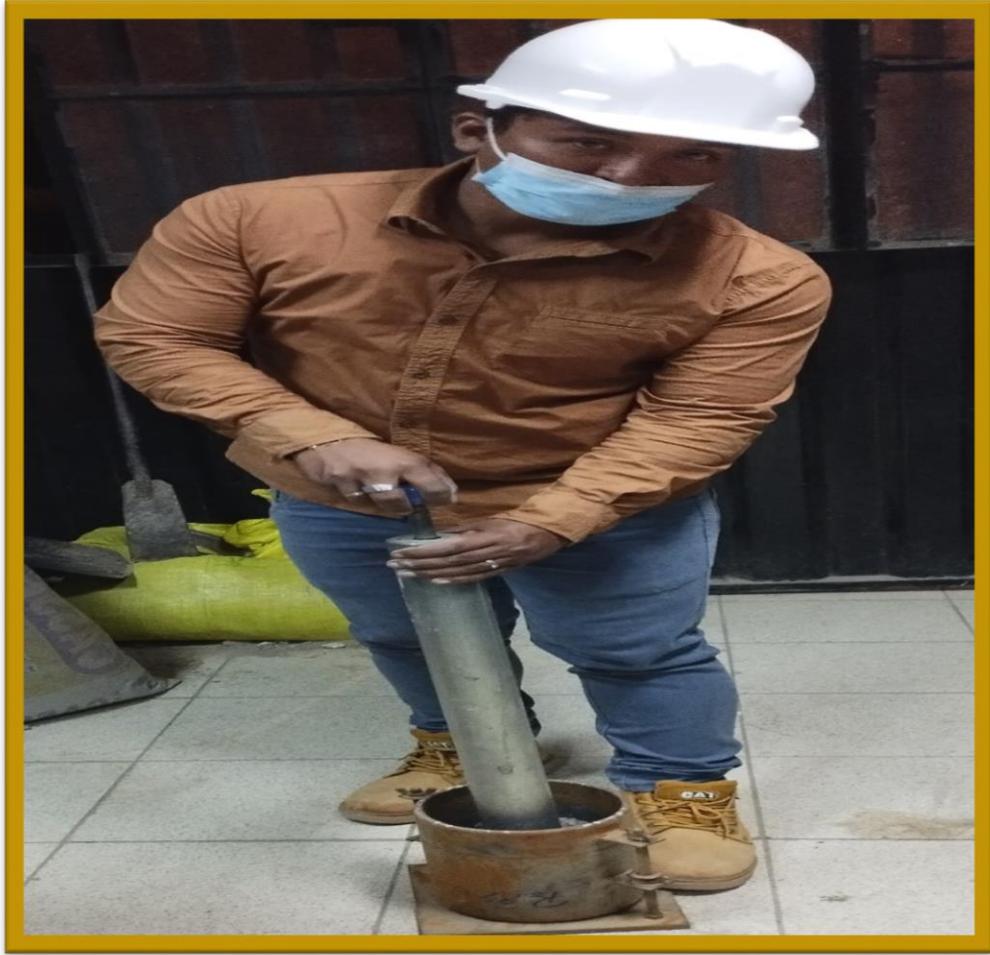
Figura 46: compactación para ensayo de CBR

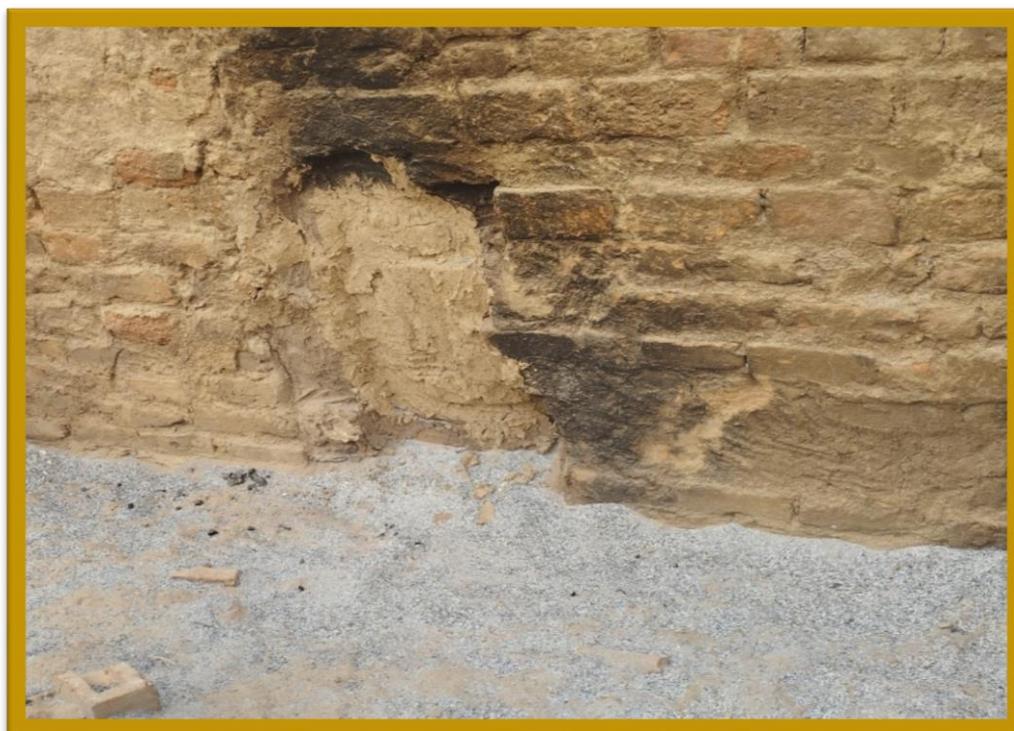
Figura 49: horno artesanal de calcinación de cenizas de cascarilla de arroz.

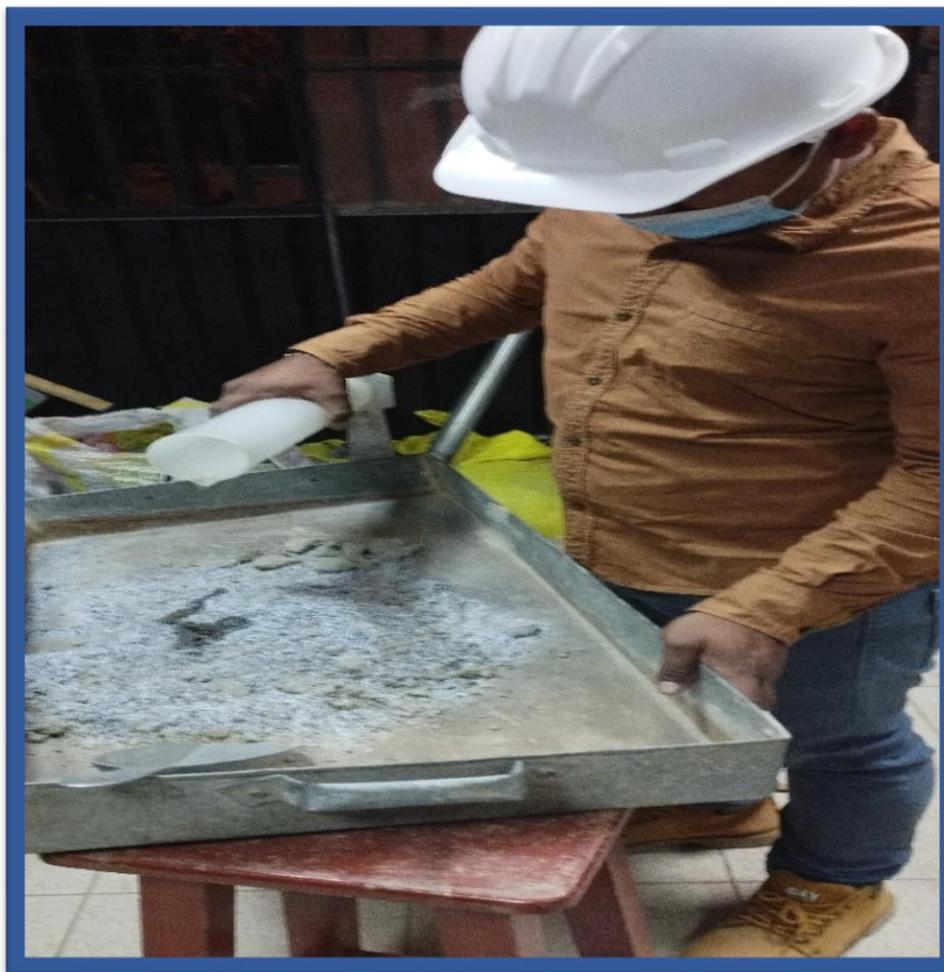
Figura 53: adición de cenizas 5, 10 y 15% en muestras de suelo natural para los respectivos ensayos de laboratorio.
