“La infraestructura vial urbana inclusiva y su impacto en la calidad de vida de las personas con discapacidad en la urb. San Miguel – Shancayan, Huaraz 2022”

TESIS PARA OBTENER EL TÍTULO PROFESIONAL DE:
Arquitecto

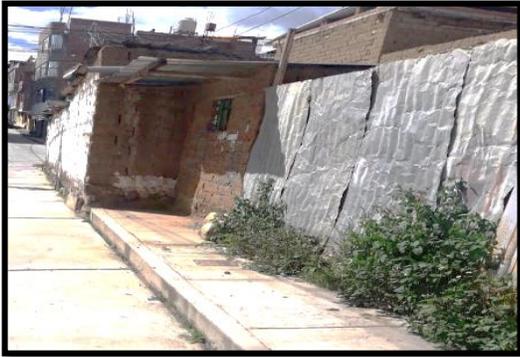
Figura N° 05: Veredas invadidas por viviendas en la urb. de San Miguel - Shancayan.

Se puede visualizar veredas invadidas por construcción de viviendas, extendiendo el terreno de sus casas a costas de usurpar las vías del espacio público, esto evita que los usuarios discapacitados puedan movilizarse segura en casos de accidente. Ya que debido a la invasión el usuario tendría que bajar de la vereda y caminar por la pista.

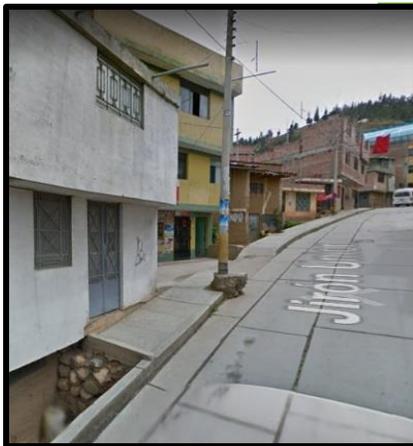
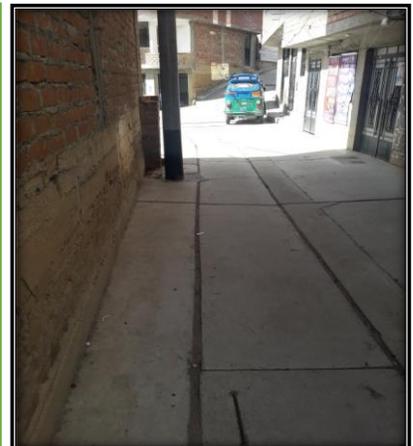
Figura N° 06: Veredas invadidas por postes del alumbrado público en la urb. de San Miguel - Shancayan.

Los postes del alumbrado público que se ubican justamente en las veredas impiden el libre tránsito de los usuarios sobre todo de las personas con discapacidad motora ya ellos se desplazan mediante silla de ruedas o utilizando instrumentos de apoyo, para seguir con el desplazamiento es necesario bajar de las veredas a la pista pues de este modo arriesgan sus vidas al caminar por la pista.

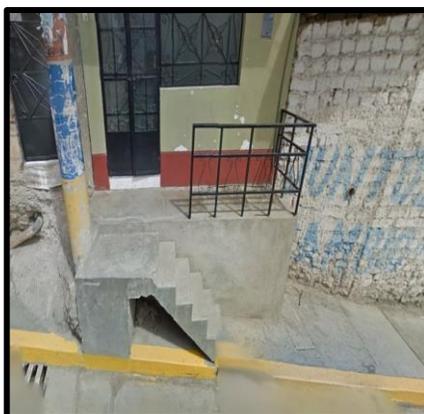
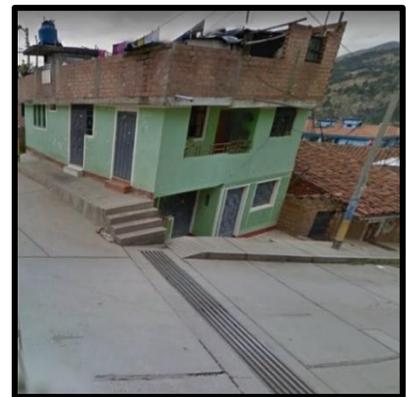
Figura N° 07: Veredas invadidas por escaleras en la urb. de San Miguel - Shancayan.

Las aceras cuentan con escaleras lo que obligan a los usuarios de sillas de ruedas a cruzar la calle, lo que puede ser peligroso. Algunas casas disponen escaleras desde el primer piso hasta la parte superior del edificio y obligan a los peatones a caminar por la pista, poniendo en riesgo sus vidas.

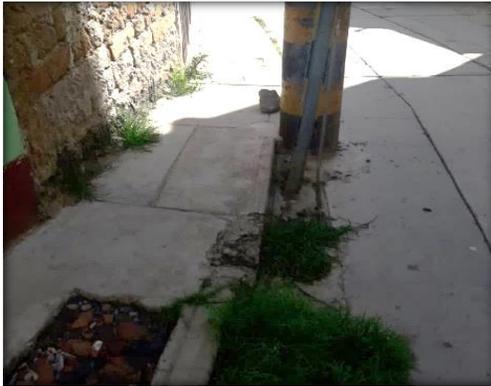
Figura N° 08: Veredas resquebrajadas y hundidas en la urbanización de San Miguel - Shancayan.

Veredas resquebrajadas, hundidas e intransitables, el mal estado de las aceras es una gran dificultad para circular en silla de ruedas, con bastón o con alguna torcedura de tobillo. La infraestructura vial de la urbanización San Miguel - Shancayan no consta de un buen mantenimiento de sus aceras, lo que es un riesgo para cualquier peatón

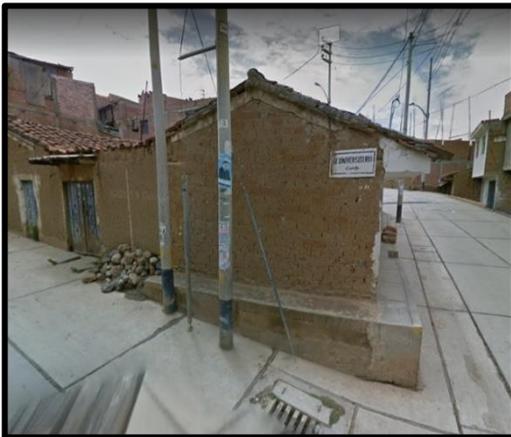
Figura N° 09: aceras con desniveles en la urbanización de San Miguel - Shancayan.

Las aceras no solamente se encuentran estrechas o en mal estado, sino que en algunas partes imposibilita el transito libre, porque se encuentran en desnivel. En esta imagen se observa la acera con un desnivel peligrosa puesto que las personas con discapacidad que utilicen silla de ruedas para movilizarse se ven en la obligación de bajar a la pista.

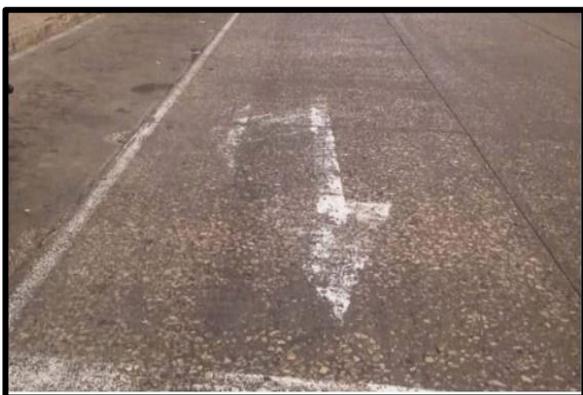
Figura N° 10: señalización vial en las vías públicas de la urbanización de San Miguel - Shancayan.

Falta señales viales como pasos de cebra, senderos para peatones, carriles para bicicletas, ubicación de calles, pistas, caminos, intersecciones y calles principales a través de caminos relevantes y nominales. Calidad de vida de los ciudadanos con discapacidad.

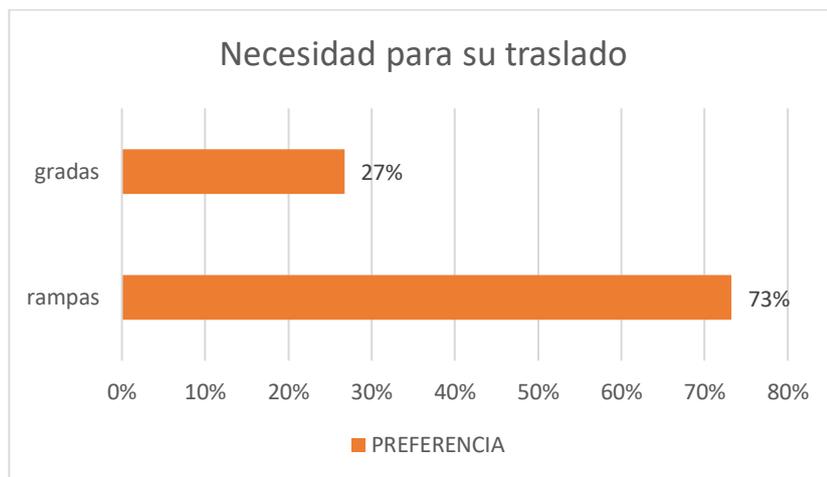
Figura N° 19: Preferencia para su traslado de las personas con discapacidad

INTERPRETACIÓN: Se observa que según la necesidad de los entrevistados cotidianamente prefieren las rampas que son el 73%, mientras que algunos tienen preferencia por las gradas equivalentes al 27%.

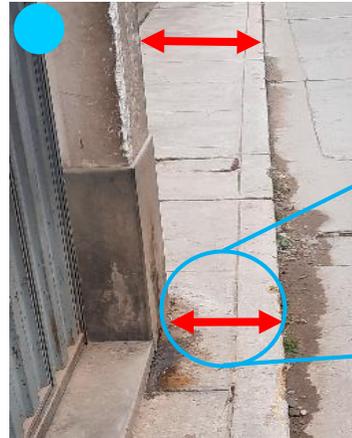
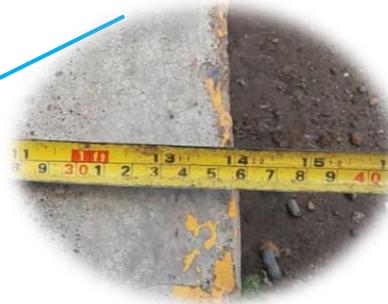
Las medidas de la vereda con una altura de 0.20 m, un ancho de 0.36 m. esto porque la vivienda está invadiendo parte de la vereda, lo que no pasa con la vivienda posterior a ella.

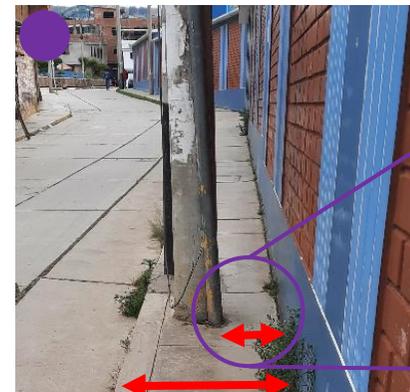
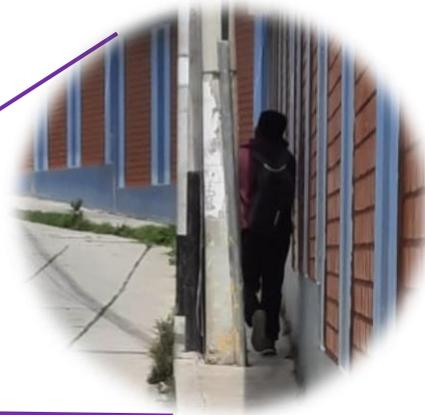
la vereda tiene un ancho de 0.80 m, altura de 0.20 m. Está en buen estado, pero con un obstáculo del alumbrado público que impide la libre circulación

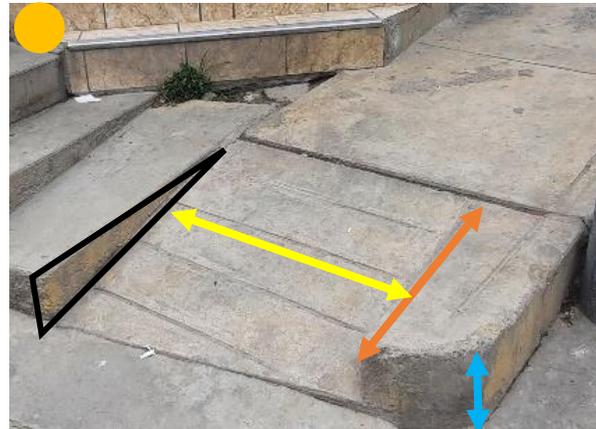
- un ancho de 0.90 m
 - largo de 1.00 m
 - una altura de 0.20 m
 - la pendiente es del 11°.
- buena condición para el tránsito peatonal, pero limitado para los discapacitados por las dimensiones.

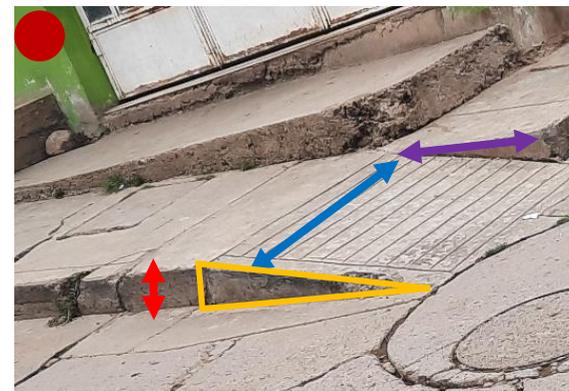
- un ancho de 1.20 m
 - largo de 1.00 m
 - altura de 0.20 m
 - una pendiente de 11°
- se observa que tiene algunas fallas de desnivel.

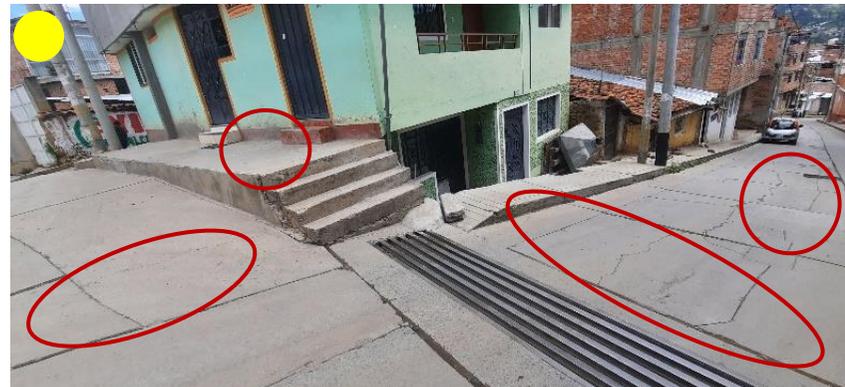
Se observa que en esta calle hace falta señalización, tanto peatonales (cruces peatonales, semáforos, señales de advertencia, señales de evacuación y emergencia), como vehiculares (semáforos, rompemuelleres, líneas de giro, sentido de las calles, etc.)

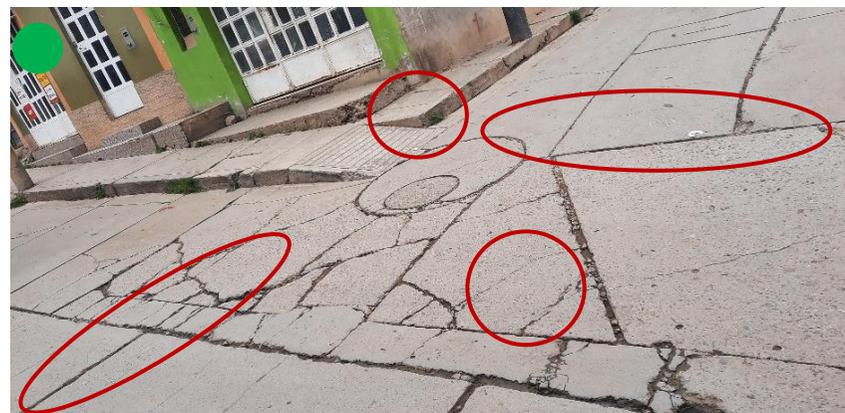
La falta de la señalización que se tiene en este sector hace que no se pueda transitar seguramente. en este caso el transporte vehicular al no contar con señalización no respeta a los peatones.

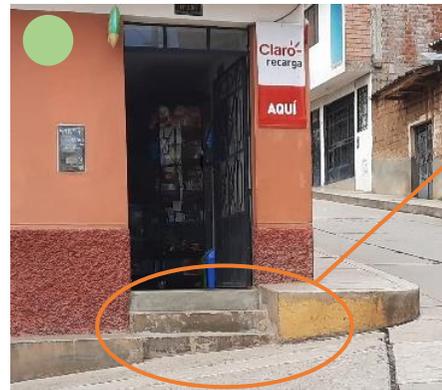
El acceso a dicho comercio no es accesible para las personas discapacitadas porque no hay rampas ni barandas para que se puedan ayudar al momento de subir por las gradas.

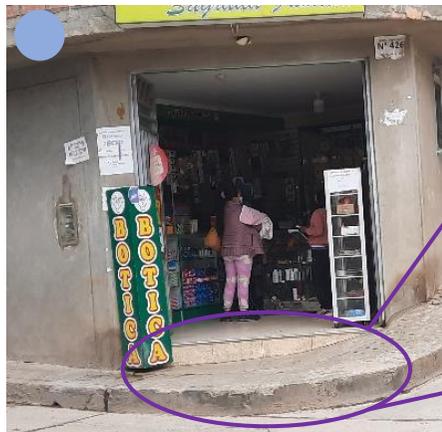
se observa que el ingreso no es accesible para todos los discapacitados porque no cuentan con rampas para los que van en silla de ruedas y también que no tienen barandas. las gradas tienen dimensiones superiores a 0.25 de altura.

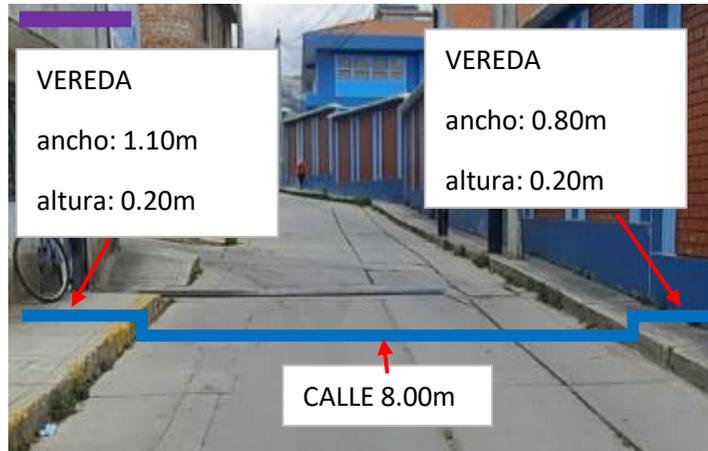
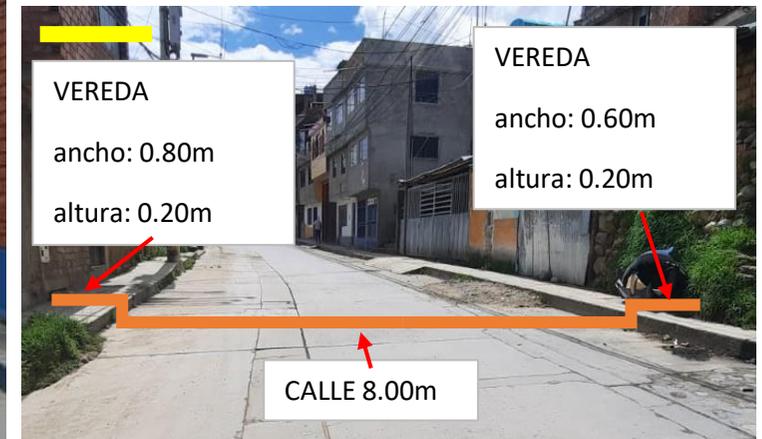
N° DE FICHA: 05

Se observa que el llenado de esa parte se hizo con otro material, porque hay deterioro solo en ese sector, lo que impide el libre acceso para el tránsito vehicular.

En esta parte se observa que hay mayor deterioro, también se ve que se hizo varios llenados, lo que esta genera es la libre circulación de los vehículos.

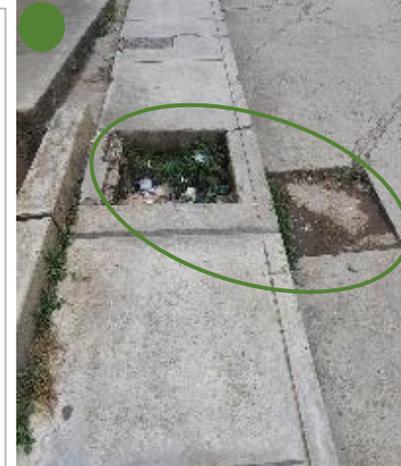
La transitabilidad por la vereda esta interrumpida por un agujero hecha para alguna instalación. Esto provoca que las personas que transitan tengan que bajar a la pista lo cual provocaría algún accidente, más aún para las personas discapacitadas.

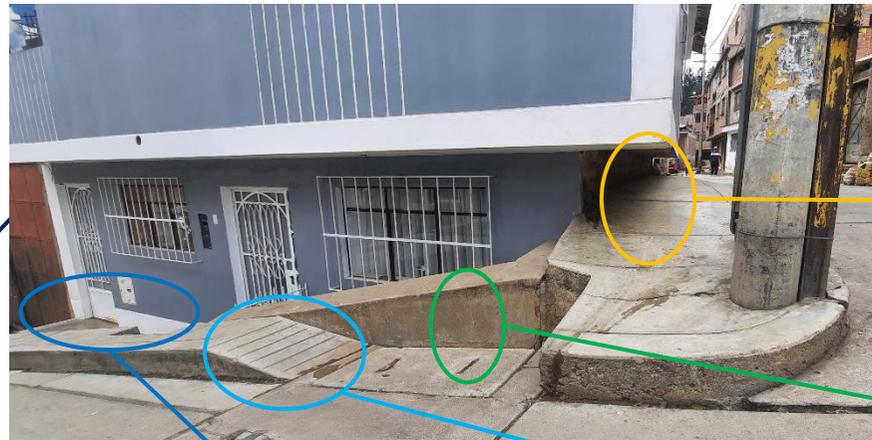
Se observa que la vivienda esta invadiendo parte de la vereda, lo cual para las personas discapacitadas es dificil transitar por esos lugares. Segun se aprecia la altura es menor a la medida minimo que se necesita para poder transitar por las veredas.

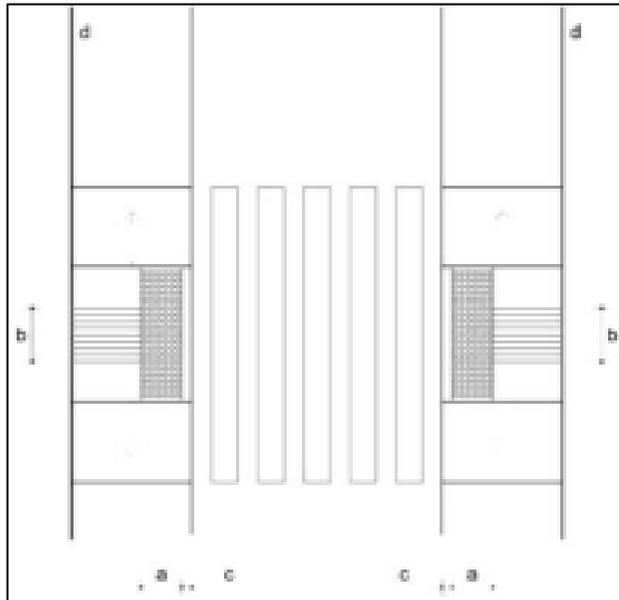
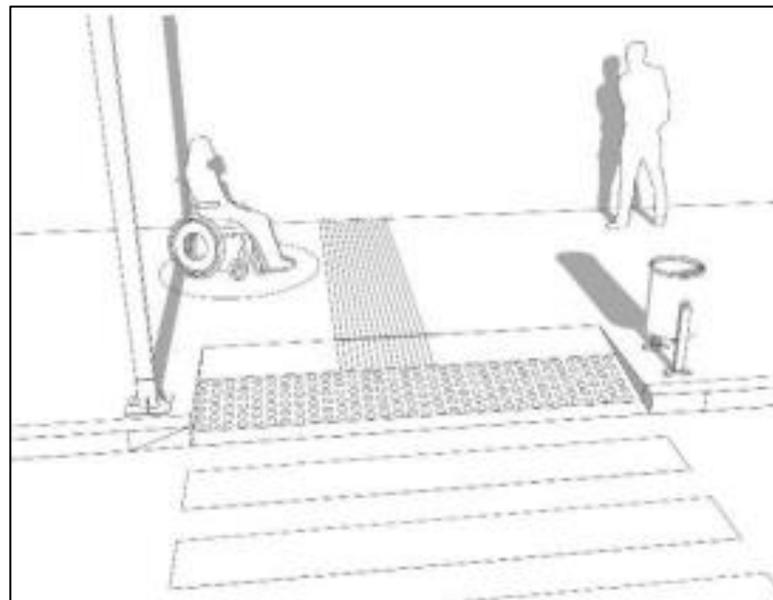
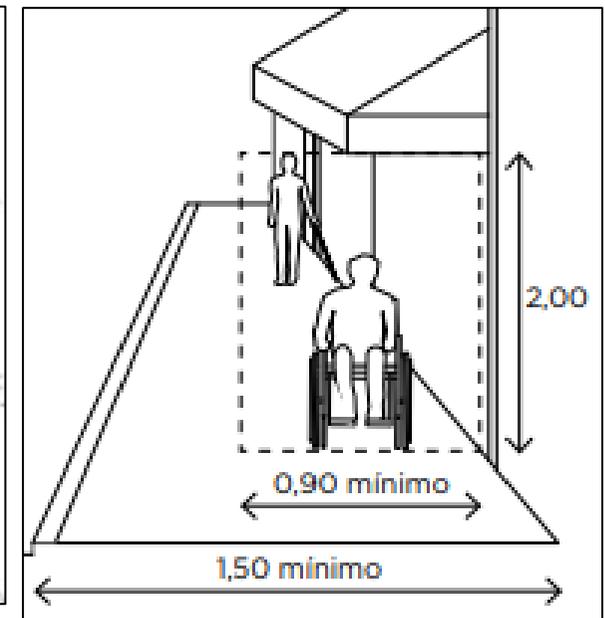
- a Fondo de la franja de pavimento táctil indicador de advertencia: entre 60 y 120 cm
- b Ancho de la franja-guía de pavimento táctil indicador direccional: entre 80 y 120 cm
- c Posible espacio entre 10 y 30 cm de separación entre la franja de advertencia y la calzada
- d Línea de fachada
