“Evaluación del pavimento flexible aplicando el método pavement condition index en la carretera, tramo Tacllan al puente Pariac, Huaraz, 2022”

TESIS PARA OBTENER EL TÍTULO PROFESIONAL DE:  
INGENIERO CIVIL

Pavimento flexible aplicando método pavement condition index en la carretera, tramo Tacllan – puente pariac que comprende 1.5 km de longitud.

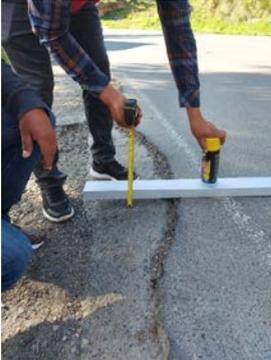
UNIDAD DE MUESTRA UM-01		
NOMBRE DE LA VÍA	PUENTE PARIAC - TACLLAN	
PROGRESIVA INICIAL	0+000	KM
PROGRESIVA FINAL	0+025	KM
ANCHO DE VIA	7.00	M
AREA DE LA UNIDAD	175.00	M2
TIPO DE FALLA EN EL TRAMO		
GRIETA DE BORDE

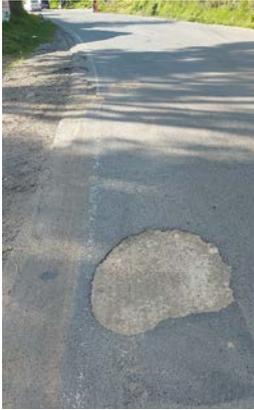
UNIDAD DE MUESTRA UM-02		
NOMBRE DE LA VÍA	PUENTE PARIAC - TACLLAN	
PROGRESIVA INICIAL	0+125	KM
PROGRESIVA FINAL	0+150	KM
ANCHO DE VIA	7.00	M
AREA DE LA UNIDAD	175.00	M2
TIPO DE FALLA EN EL TRAMO		
HUECOS

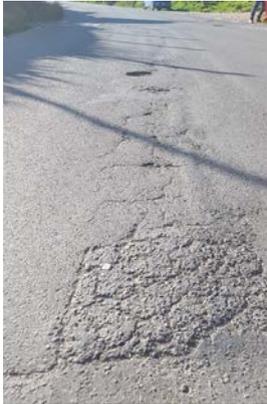
PIEL DE COCODRILO

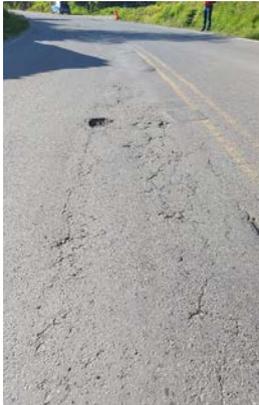
GRIETAS LONGITUDINALES

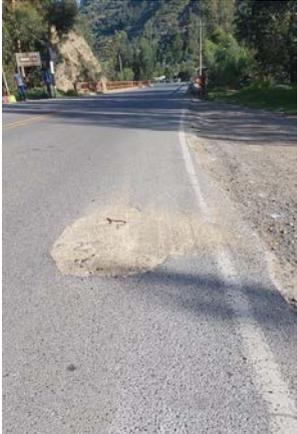
<b>UNIDAD DE MUESTRA UM-03</b>		
<b>NOMBRE DE LA VÍA</b>	PUENTE PARIAC - TACLLAN	
<b>PROGRESIVA INICIAL</b>	0+250	KM
<b>PROGRESIVA FINAL</b>	0+275	KM
<b>ANCHO DE VIA</b>	7.00	M
<b>AREA DE LA UNIDAD</b>	175.00	M2
<b>TIPO DE FALLA EN EL TRAMO</b>		
<b>PARCHEO</b>

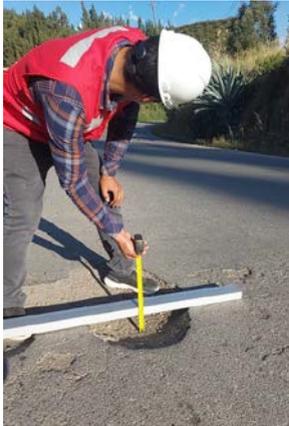
UNIDAD DE MUESTRA UM-04		
NOMBRE DE LA VÍA	PUENTE PARIAC - TACLLAN	
PROGRESIVA INICIAL	0+375	KM
PROGRESIVA FINAL	0+400	KM
ANCHO DE VIA	7.00	M
AREA DE LA UNIDAD	175.00	M2
TIPO DE FALLA EN EL TRAMO		
HUECOS

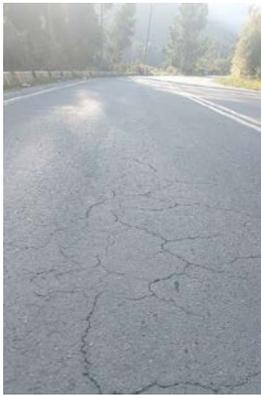
GRIETAS EN BLOQUE

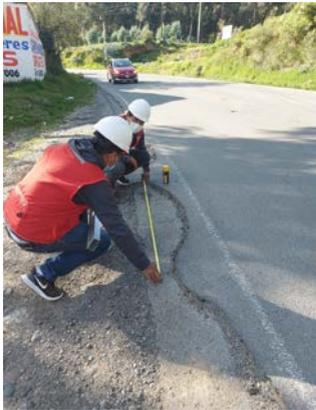
UNIDAD DE MUESTRA UM-05		
NOMBRE DE LA VÍA	PUENTE PARIAC - TACLLAN	
PROGRESIVA INICIAL	0+500	KM
PROGRESIVA FINAL	0+525	KM
ANCHO DE VIA	7.00	M
AREA DE LA UNIDAD	175.00	M2
TIPO DE FALLA EN EL TRAMO		
GRIETAS DE BORDE

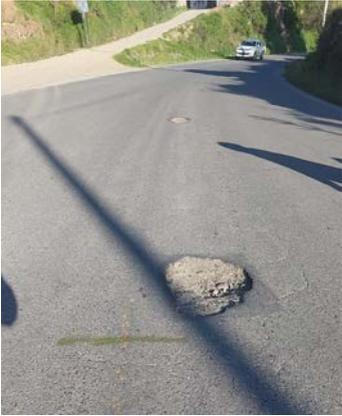
UNIDAD DE MUESTRA UM-06		
NOMBRE DE LA VÍA	PUENTE PARIAC - TACLLAN	
PROGRESIVA INICIAL	0+625	KM
PROGRESIVA FINAL	0+650	KM
ANCHO DE VIA	7.00	M
AREA DE LA UNIDAD	175.00	M2
TIPO DE FALLA EN EL TRAMO		
HUECOS

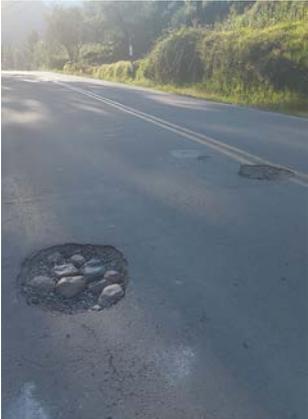
UNIDAD DE MUESTRA UM-07		
NOMBRE DE LA VÍA	PUENTE PARIAC - TACLLAN	
PROGRESIVA INICIAL	0+750	KM
PROGRESIVA FINAL	0+775	KM
ANCHO DE VIA	7.00	M
AREA DE LA UNIDAD	175.00	M2
TIPO DE FALLA EN EL TRAMO		
HUECOS

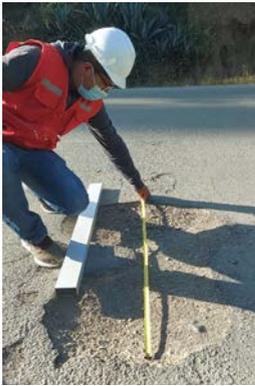
UNIDAD DE MUESTRA UM-08		
NOMBRE DE LA VÍA	PUENTE PARIAC - TACLLAN	
PROGRESIVA INICIAL	0+875	KM
PROGRESIVA FINAL	0+900	KM
ANCHO DE VIA	7.00	M
AREA DE LA UNIDAD	175.00	M2
TIPO DE FALLA EN EL TRAMO		
<p><b>HUECOS</b></p>

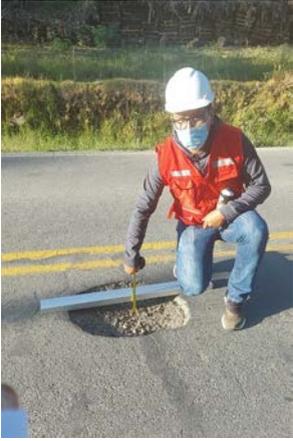
UNIDAD DE MUESTRA UM-09		
NOMBRE DE LA VÍA	PUENTE PARIAC - TACLLAN	
PROGRESIVA INICIAL	1+000	KM
PROGRESIVA FINAL	1+025	KM
ANCHO DE VIA	7.00	M
AREA DE LA UNIDAD	175.00	M2
TIPO DE FALLA EN EL TRAMO		
HUECOS

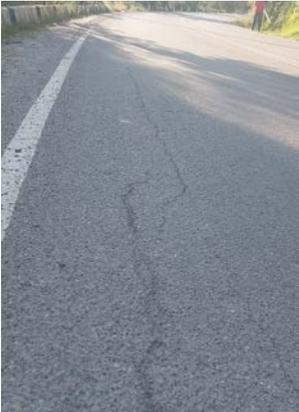
PARCHEO

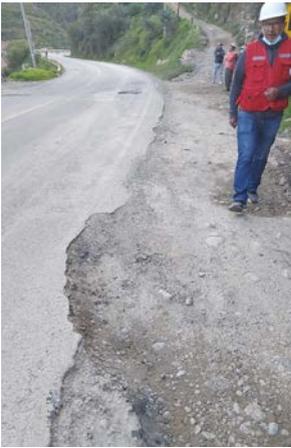
PARCHES

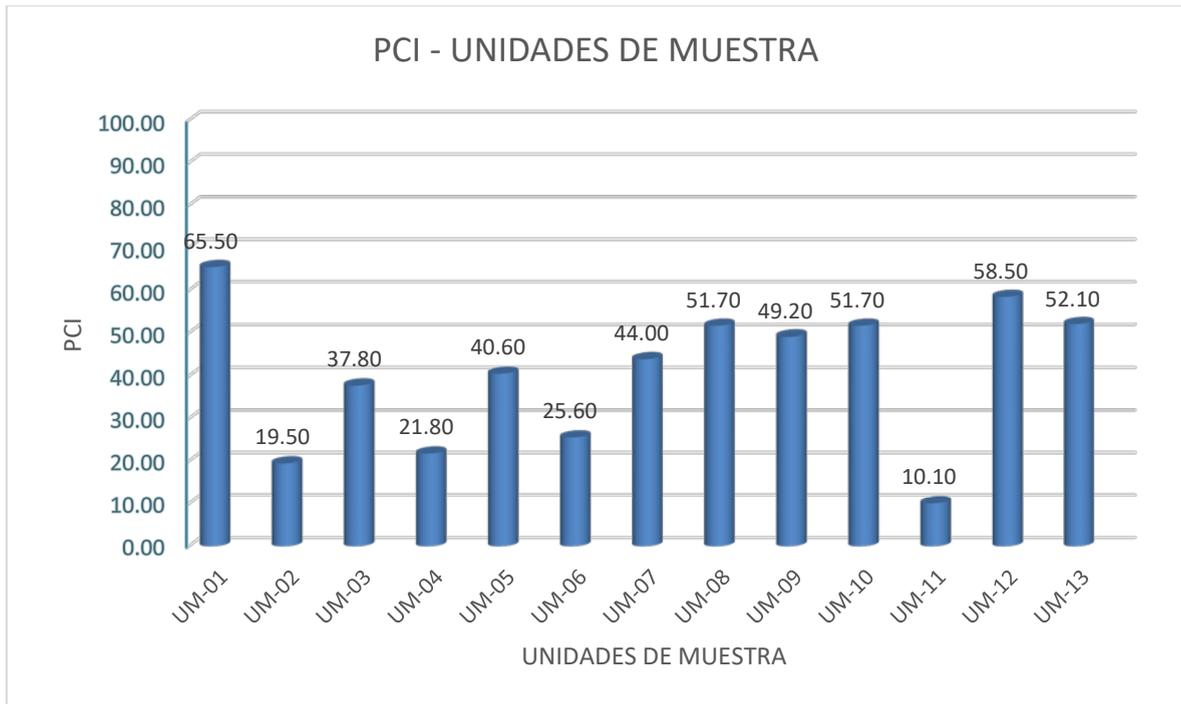
Del gráfico de barras podemos determinar que la unidad de muestra UM-01 con valor de PCI 65.5 es el más alto y su estado de condición es BUENA, asimismo el valor de la unidad de muestra UM-11 con PCI 10.10 con estado de condición MUY MALA; de ello podemos asegurar que la condición a lo largo de todo el tramo evaluado no cuenta con condiciones muy buenas o excelentes y tampoco condiciones falladas, para lo cual se podrían plantear alternativas de solución como parches con materiales de calidad o un mantenimiento integral para la reconstrucción de en la infraestructura de la carpeta del pavimento flexible, como, por ejemplo, pavimentos reciclados o el llamado fresado.

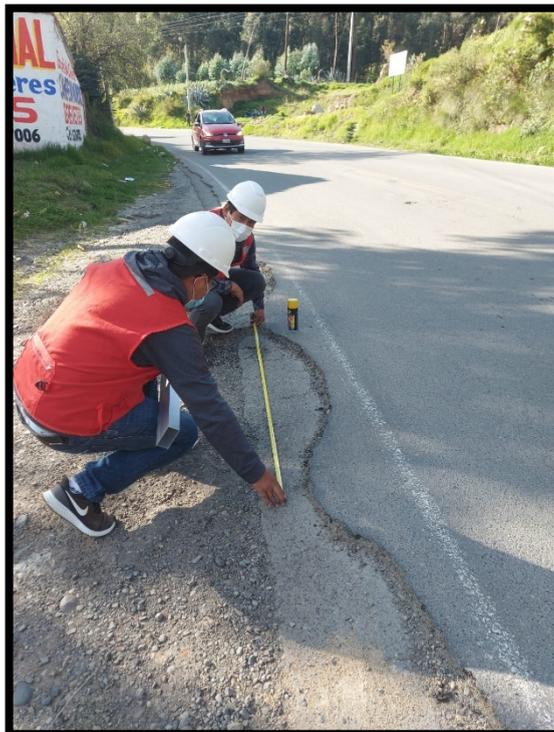
*Fotografía N° 02: Medición de las grietas de borde en la unidad de muestra en estudio.*

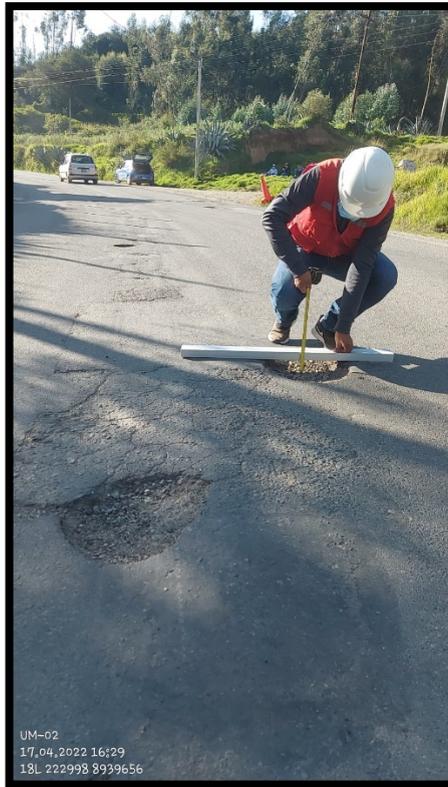
*Fotografía N° 03: Medición de la profundidad de los huecos en el pavimento flexible para determinar el impacto de los daños.*

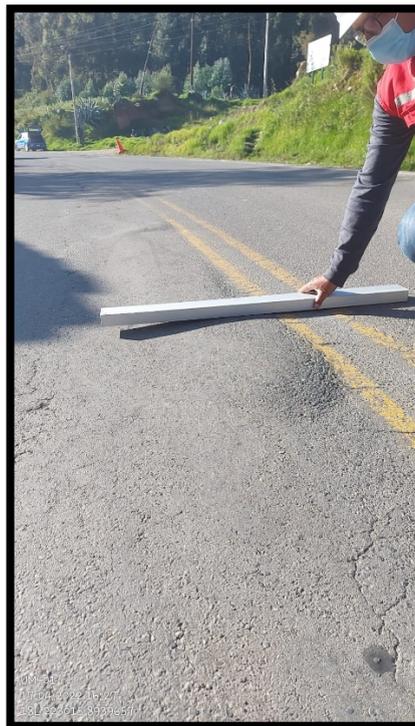
*Fotografía N° 04: Medición de la deformación longitudinal y transversal presente en el pavimento flexible para determinar el impacto de los daños.*

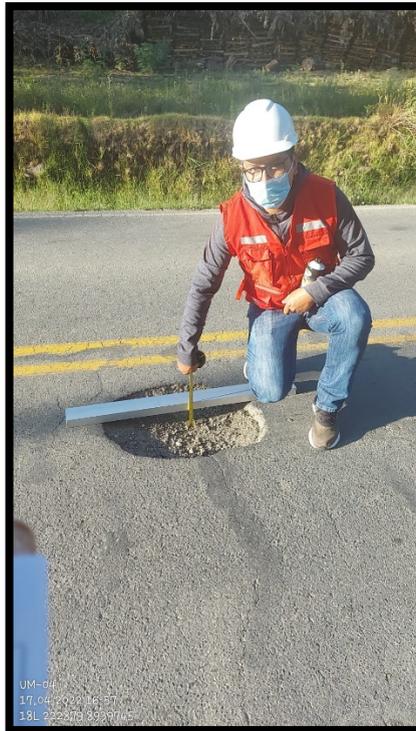
*Fotografía N° 05: Medición de las dimensiones del hueco generado en la vía y determinar el grado de severidad de los daños.*

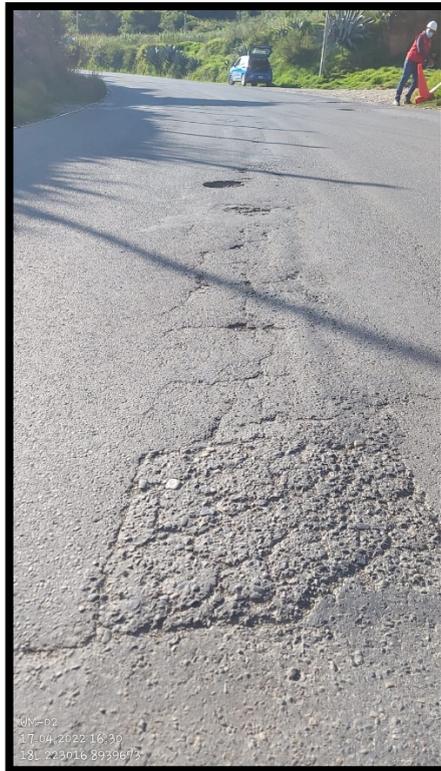
*Fotografía N° 07: Se observó la presencia de las siguientes fallas: piel de cocodrilo y parches.*
