**Evaluación de la vulnerabilidad sísmica estructural de
viviendas de albañilería confinada del barrio Niño Dios, distrito
de Cutervo, Cajamarca.**

TESIS PARA OBTENER EL TÍTULO PROFESIONAL DE:

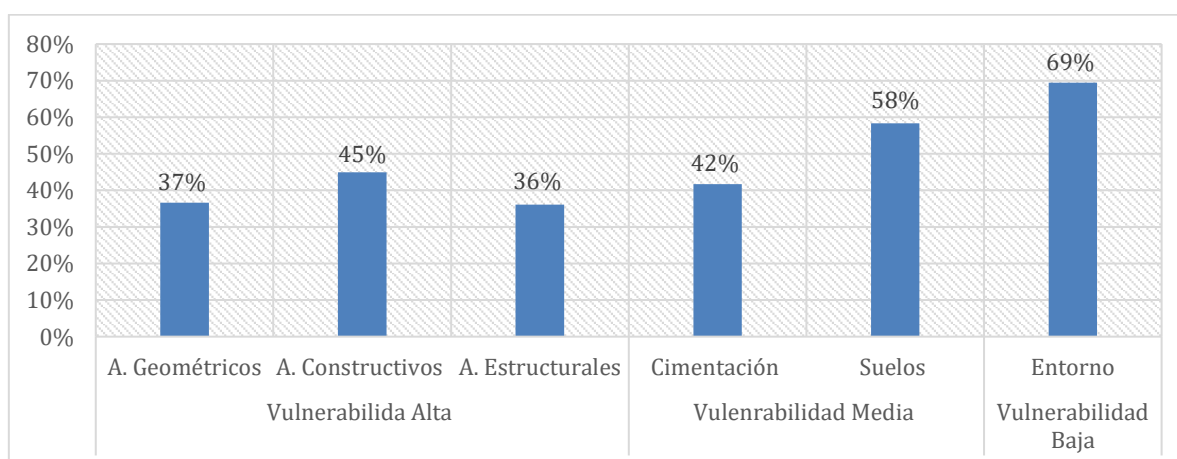
Figura 3. Vulnerabilidad de las viviendas de albañilería confinada según los parámetros del método AIS.

Según la Tabla 5 y Figura 3, de acuerdo a los parámetros del método AIS, las viviendas presentaron vulnerabilidad alta en un 37% en cuanto a los aspectos geométricos, el 45% presentó vulnerabilidad alta en los aspectos constructivos, el

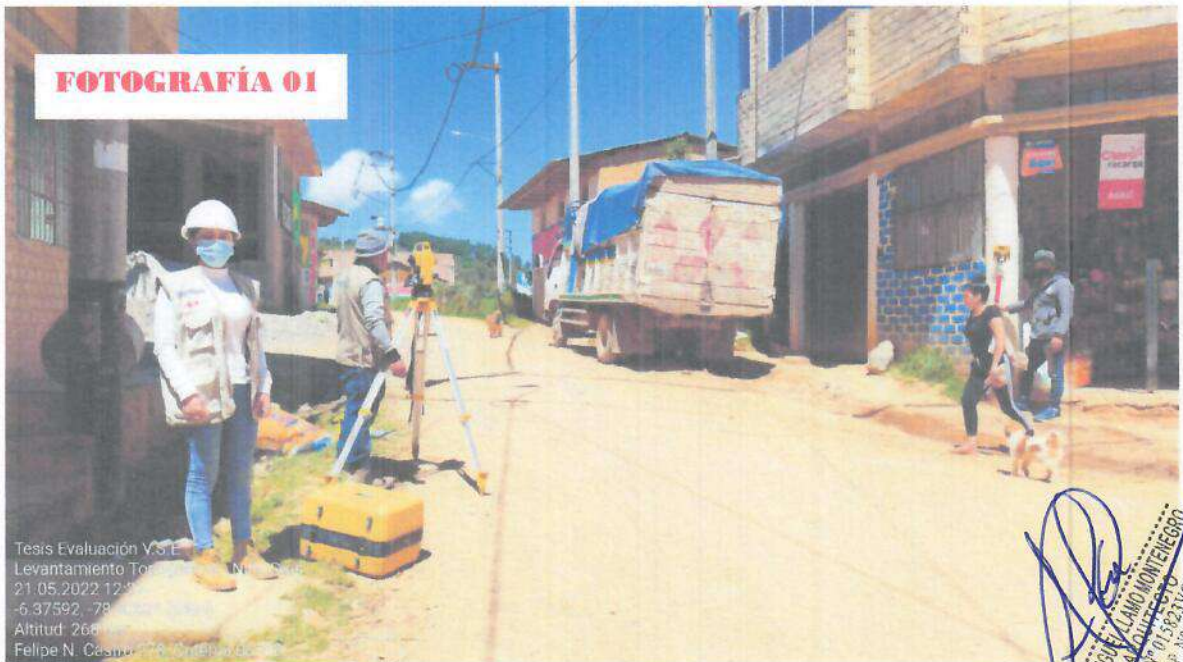
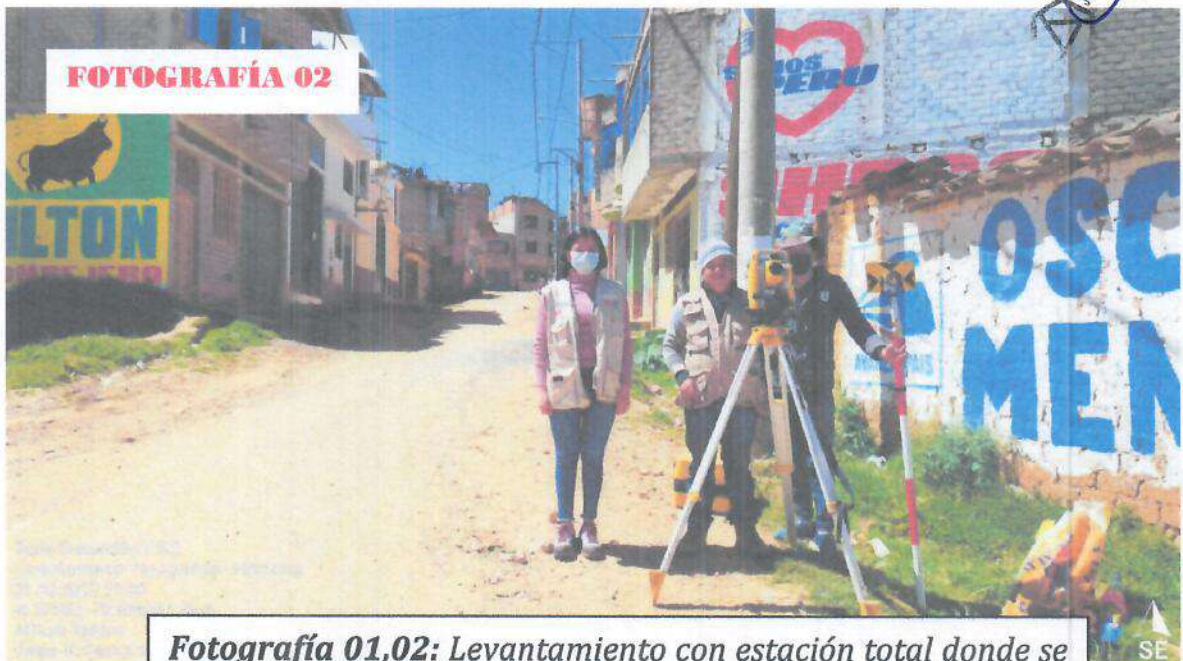
Fotografía 01,02: Levantamiento con estación total donde se realizara el proyecto.

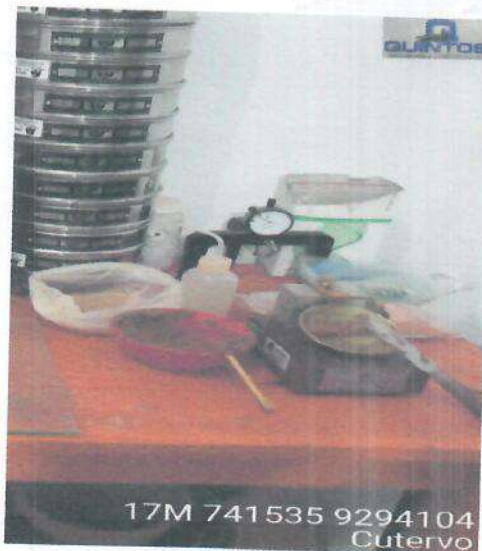
Fig.15: Proceso del ensayo de Limite Liquido.

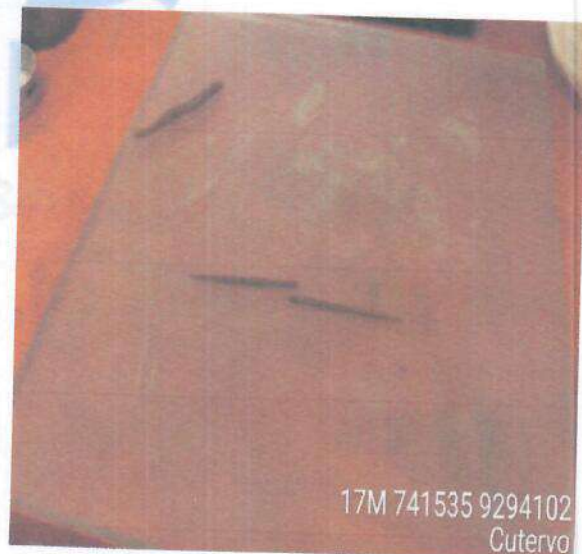
Fig.16: Proceso del ensayo de Limite Plástico.

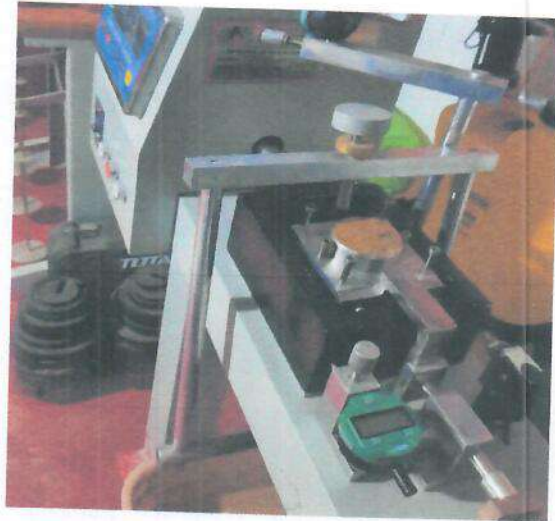
Fig.18: Proceso del ensayo de Corte Directo.
