UNIVERSIDAD CÉSAR VALLEJO

FACULTAD DE INGENIERÍA Y ARQUITECTURA
ESCUELA PROFESIONAL DE INGENIERÍA CIVIL

“Determinación de vulnerabilidad sísmica en viviendas autoconstruidas de albañilería confinada en el malecón Walter Soberon, Pillco Marca, Huánuco - 2022”

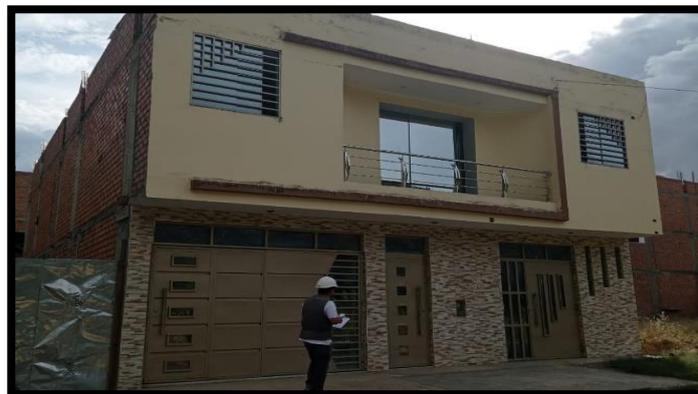
vivienda autoconstruido en el malecón Walter Soberon

Nota: en la imagen se muestra una vivienda que se estudió, fuente: elaboración propia.

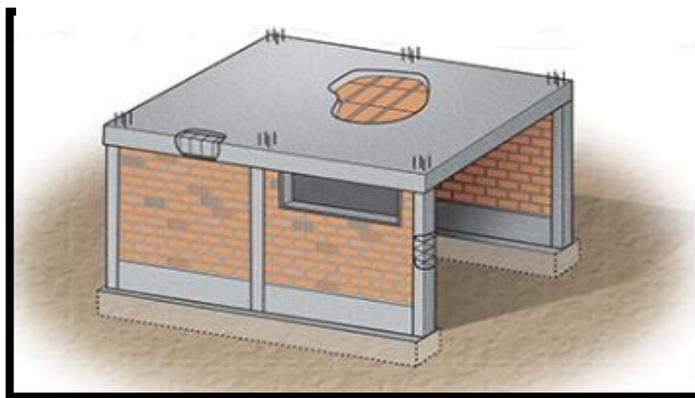
Albañilería confinada

Nota: en la imagen se muestra una construcción típica de albañilería confinada. adaptado de Aceros Arequipa, *albañilería confinada*, fuente Manual de Construcciones para maestros de Aceros Arequipa.

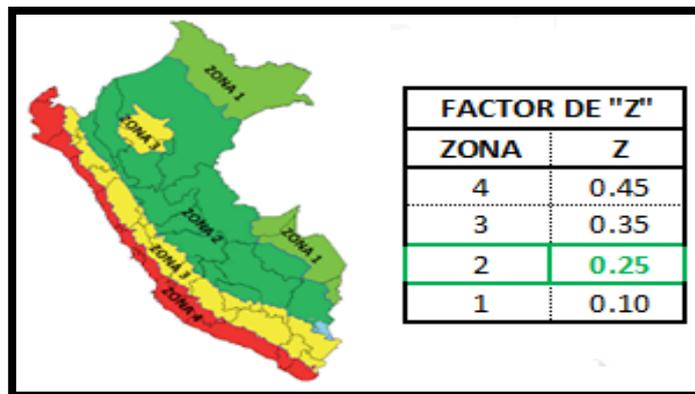
Zonificación Sísmica del Perú y Factor de Zona

Nota: adaptado de la norma E-30, *Zonificación Sísmica del Perú y Factor de Zona*, fuente (N.T.E. E.030, 2020).

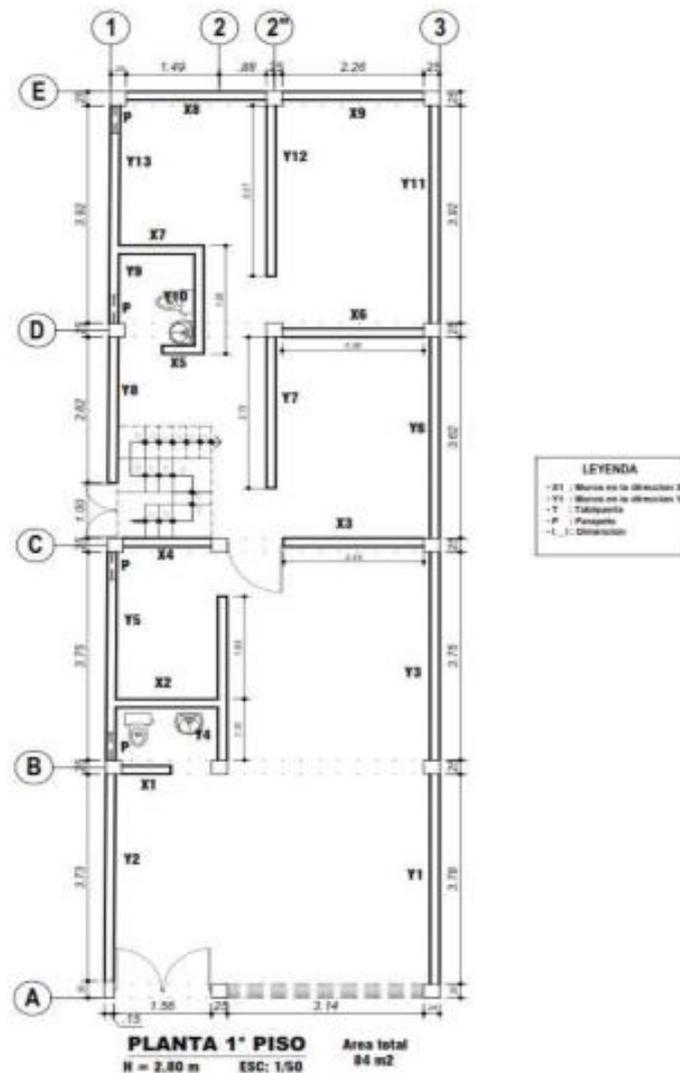
Dirección de muros en eje "X" y "Y" del primer nivel

Nota. En la imagen se muestra la ubicación de muros portante, parapetos y tabiquería de la vivienda 01, también se aprecia que esta conformado con columnas de 0.25 m x 0.25 m, esta vivienda tiene una viga peraltada de 0.40m x 0.25 m en los ejes A, B, C, D Y E, como también en los ejes 1, 2 y 3 son vigas chatas de 0.20 m x 0.25 m.

Se recomienda a los propietarios de las viviendas analizadas que aumenten los muros en el primer nivel ya que la densidad mínima de muros en el eje "X" es deficiente. Otra opción sería que aumenten placas en el eje "X" para llegar a la densidad mínima.

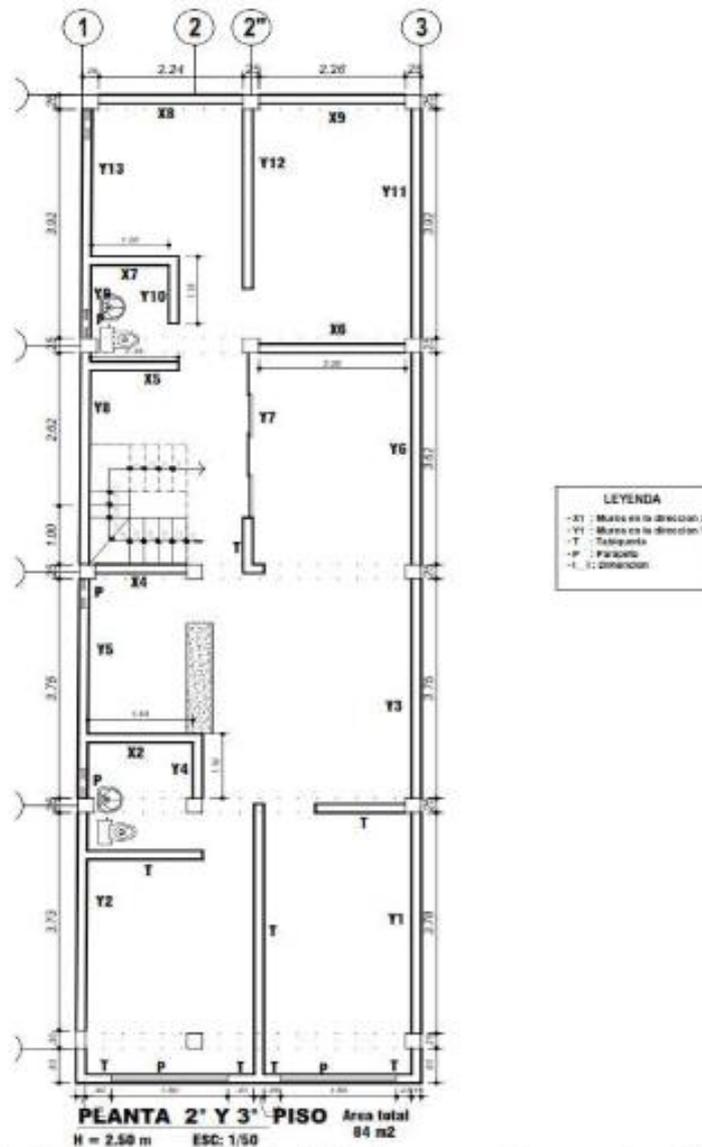
Dirección de muros en eje "X" y "Y" del segundo nivel y tercer nivel

Nota. En la imagen se muestra la ubicación de muros portante, parapetos y tabiquería de la vivienda 01, también se aprecia que esta conformado con columnas de 0.25 m x 0.25 m, esta vivienda tiene una viga peraltada de 0.40m x 0.25 m en los ejes A, B, C, D y E, como también en los ejes 1, 2 y 3 son vigas chatas de 0.20 m x 0.25 m.

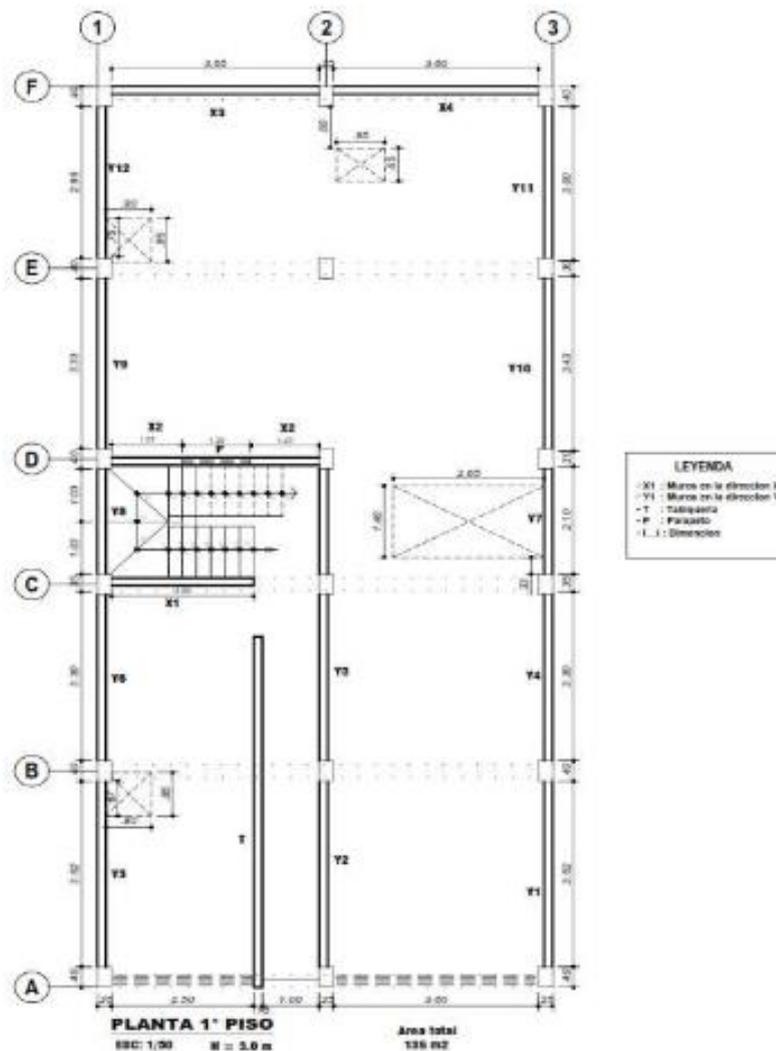
Dirección de muros en eje "X" y "Y" del primer nivel

Nota. En la imagen se muestra la ubicación de muros portante, parapetos y tabiquería de la vivienda 02, también se aprecia que esta conformado con columnas de 0.40 m x 0.25 m, esta vivienda tiene una viga peraltada de 0.45m x 0.25 m en los ejes A, B, C, D, E y F, como también en los ejes 1, 2 y 3 son vigas secundarias de 0.30 m x 0.25 m.

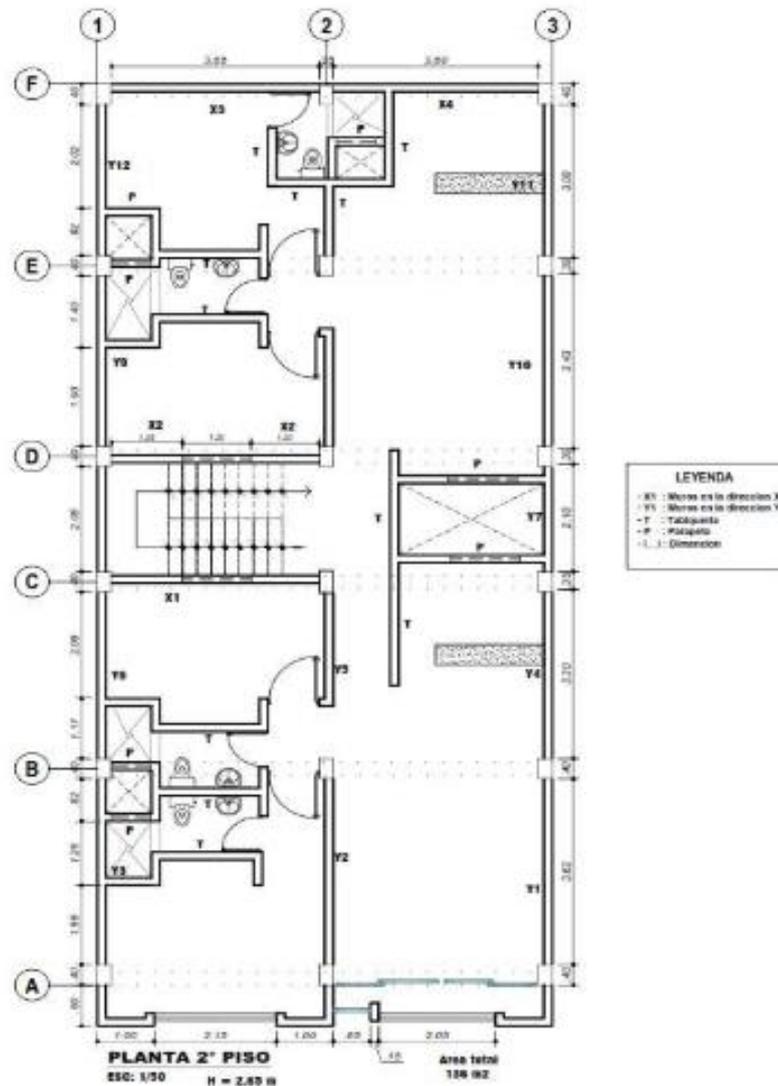
Dirección de muros en eje "X" y "Y" del segundo nivel

Nota. En la imagen se muestra la ubicación de muros portante, parapetos y tabiquería de la vivienda 02, también se aprecia que esta conformado con columnas de 0.40 m x 0.25 m, esta vivienda tiene una viga peraltada de 0.45m x 0.25 m en los ejes A, B, C, D, E y F, como también en los ejes 1, 2 y 3 son vigas secundarias de 0.30 m x 0.25 m.

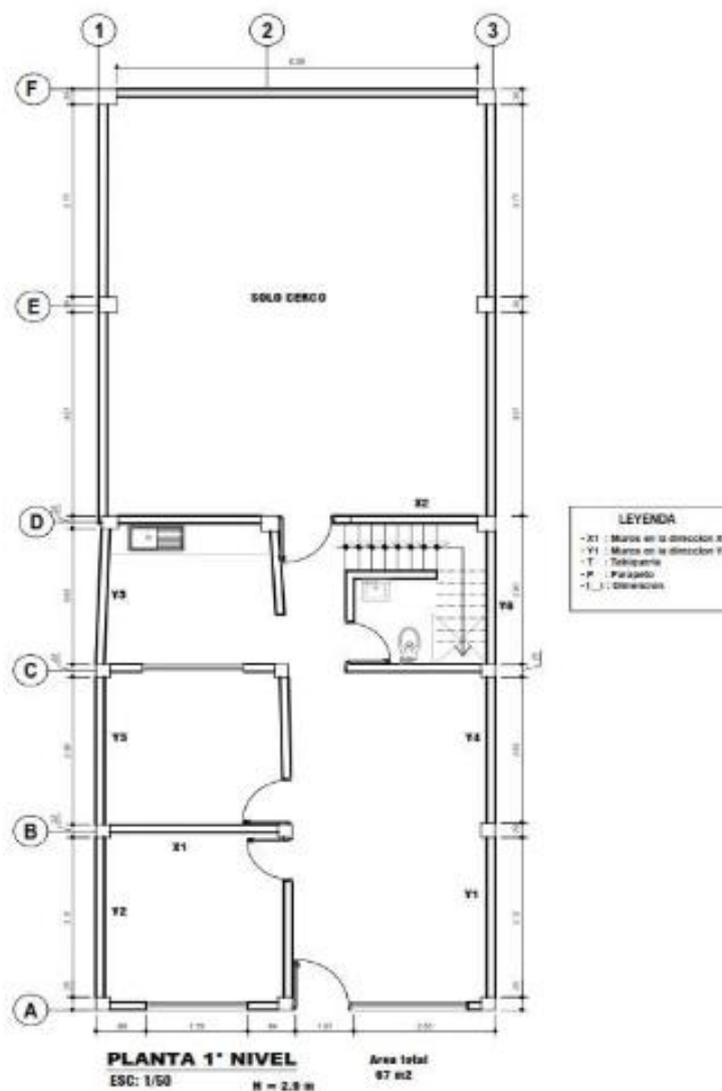
Dirección de muros en eje "X" y "Y" del primer nivel

Nota. En la imagen se muestra la ubicación de muros portantes, parapetos y tabiquería de la vivienda 05, también se aprecia que esta conformada con columnas de 0.25 m x 0.25 m, esta vivienda tiene una viga peraltada de 0.35 m x 0.25 m en los ejes A, B, C, D y E, como también en los ejes 1, 2 y 3 son vigas chatas de 0.20 m x 0.25 m.

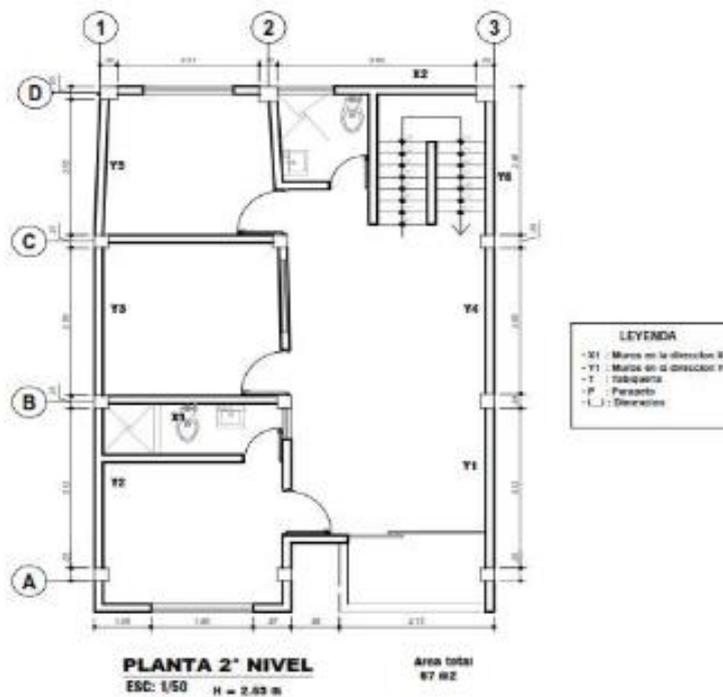
Dirección de muros en eje "X" y "Y" del segundo nivel y tercer nivel

Nota. En la imagen se muestra la ubicación de muros portantes, parapetos y tabiquería de la vivienda 05, también se aprecia que esta conformada con columnas de 0.25 m x 0.25 m, esta vivienda tiene una viga peraltada de 0.40 m x 0.25 m en los ejes A, B, C, D y E, como también en los ejes 1, 2 y 3 son vigas chatas de 0.20 m x 0.25 m.

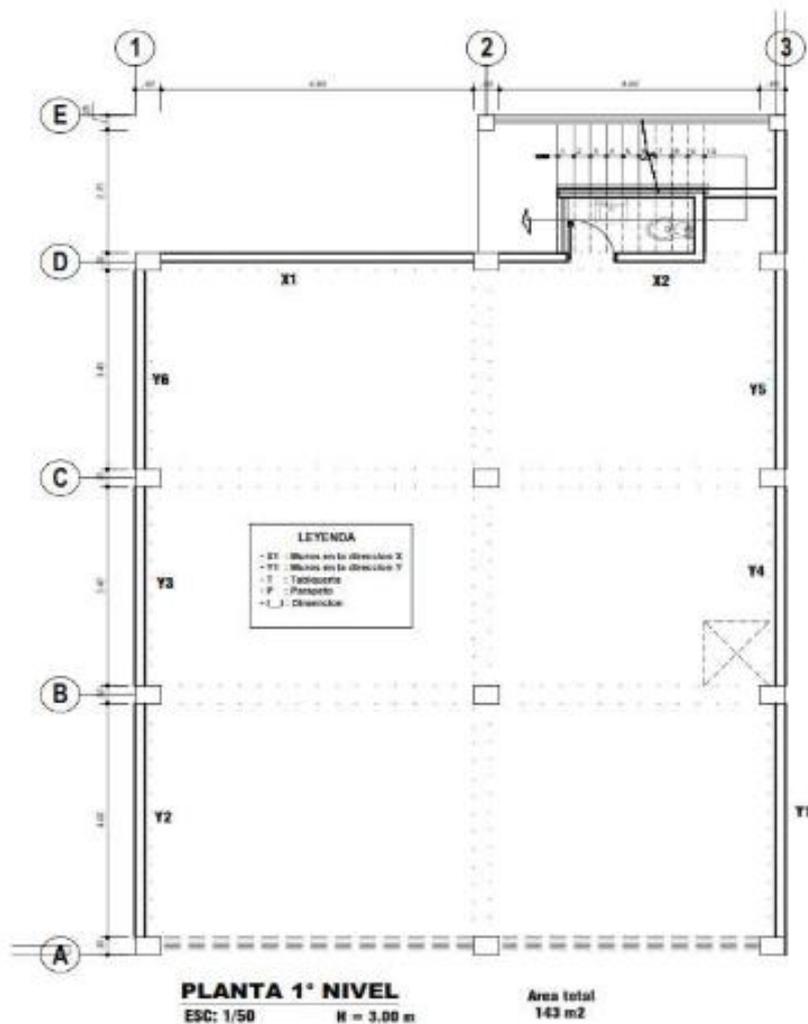
Dirección de muros en eje "X" y "Y" del primer nivel

Nota. En la imagen se muestra la ubicación de muros portante, parapetos y tabiquería de la vivienda 06, también se aprecia que esta conformado con columnas de 0.40 m x 0.30 m, esta vivienda tiene una viga peraltada de 0.40m x 0.30 m en los ejes A, B, C y D, como también en los ejes 1, 2 y 3 son vigas secundarias de 0.30 m x 0.25 m.

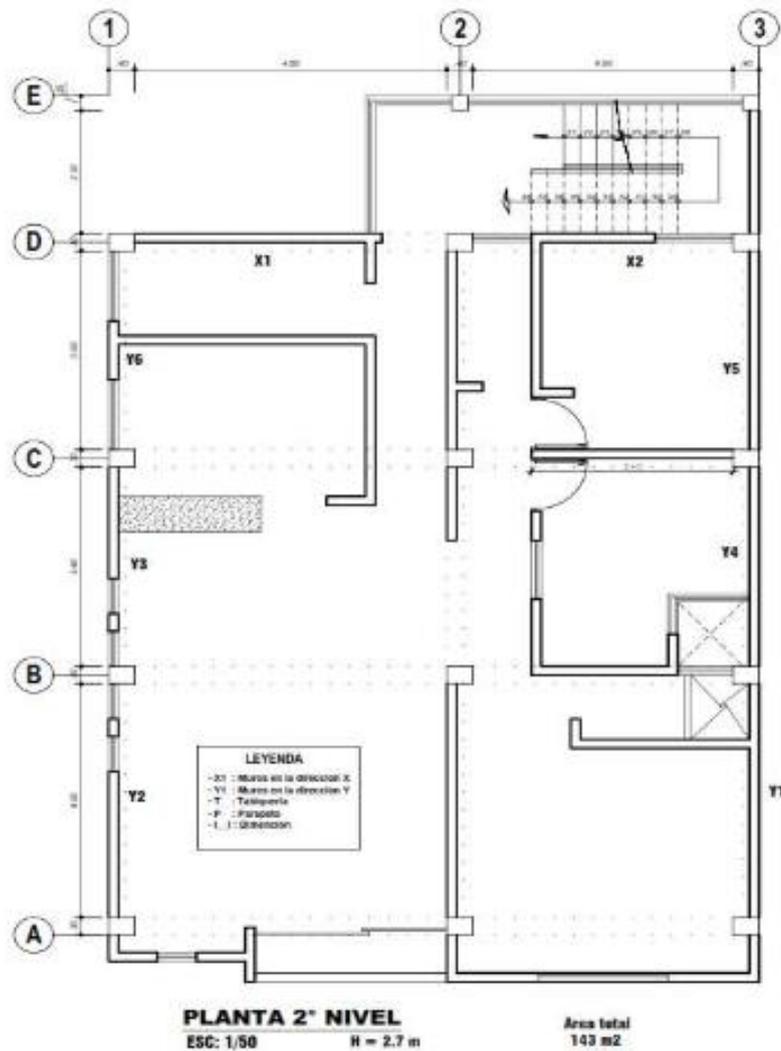
Dirección de muros en eje "X" y "Y" del segundo nivel

Nota. En la imagen se muestra la ubicación de muros portante, parapetos y tabiquería de la vivienda 06, también se aprecia que esta conformado con columnas de 0.40 m x 0.30 m, esta vivienda tiene una viga peraltada de 0.40m x 0.30 m en los ejes A, B, C y D, como también en los ejes 1, 2 y 3 son vigas secundarias de 0.30 m x 0.25 m..

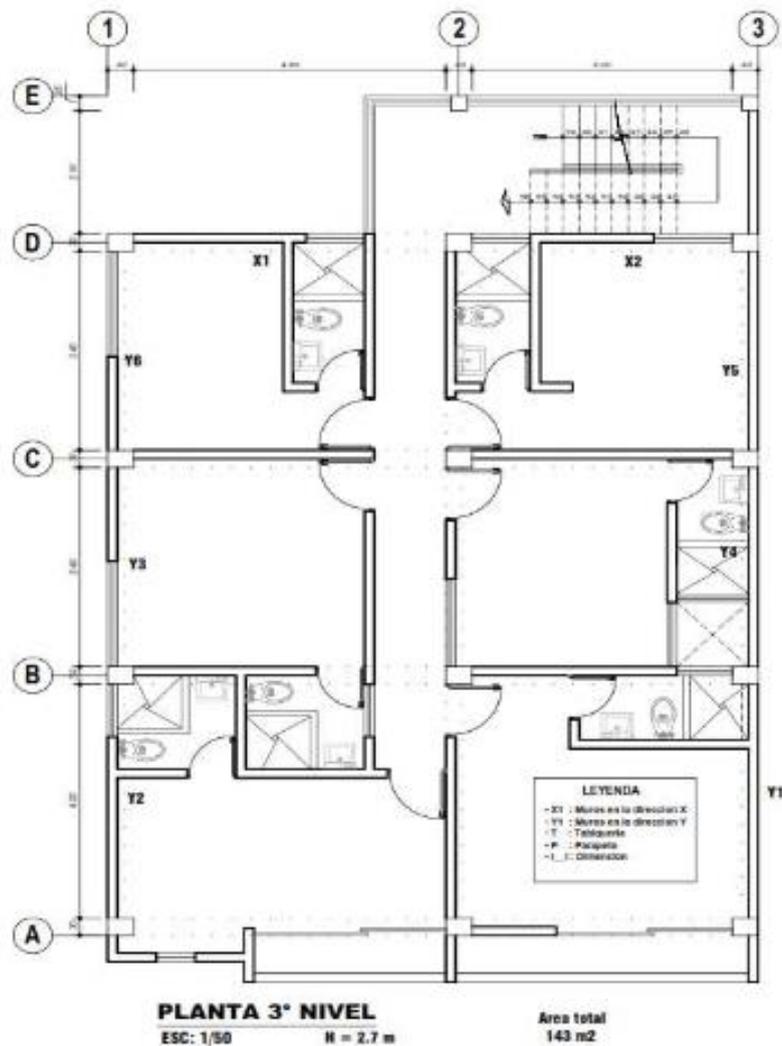
Dirección de muros en eje "X" y "Y" del tercer nivel

Nota. En la imagen se muestra la ubicación de muros portante, parapetos y tabiquería de la vivienda 06, también se aprecia que esta conformado con columnas de 0.40 m x 0.30 m, esta vivienda tiene una viga peraltada de 0.40 m x 0.30 m en los ejes A, B, C y D, como también en los ejes 1, 2 y 3 son vigas secundarias de 0.30 m x 0.25 m..

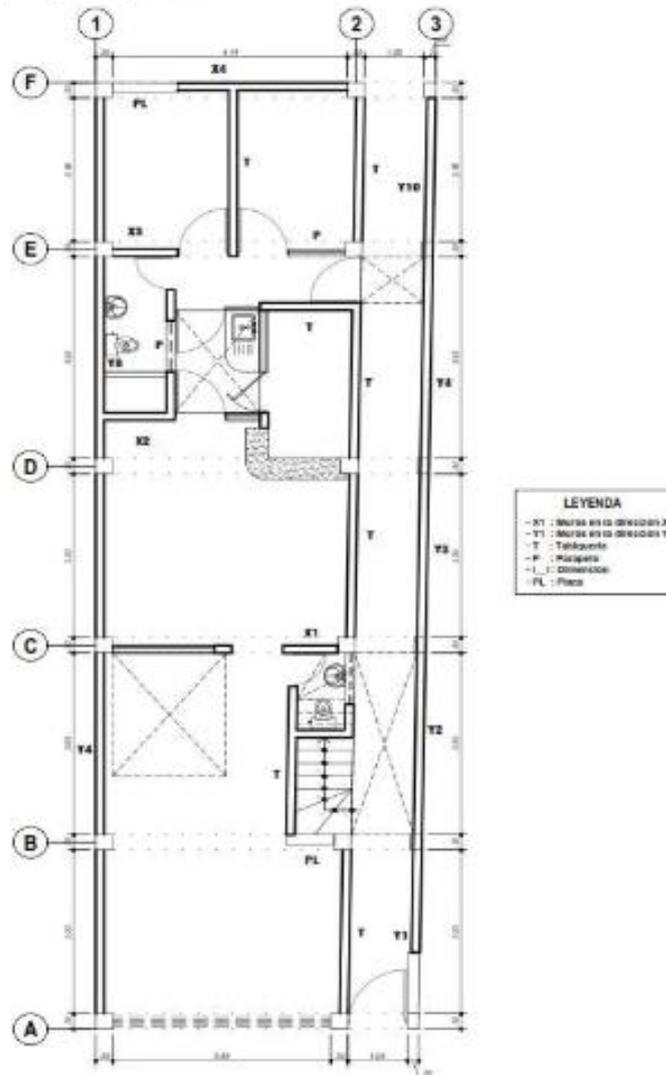
Dirección de muros en eje "X" y "Y" del primer nivel

PLANTA 1° PISO Área total 180 m²
 N = 3.00 Esc: 1/50

Nota. En la imagen se muestra la ubicación de muros portante, parapetos y tabiquería de la vivienda 07, también se aprecia que esta conformado con columnas de 0.30m x 0.30m, esta vivienda tiene una viga peraltada de 0.40m x 0.25 m en los ejes A, B, C, D, E y F, como también en los ejes 1, 2 y 3 son vigas chatas de 0.35 m x 0.30m, también en esta vivienda se encuentran placas de 1.20 x 0.20 m. y 0.85 x 0.20 en el eje "X" y en el eje "Y" uno de 1.20 x 0.20 m.

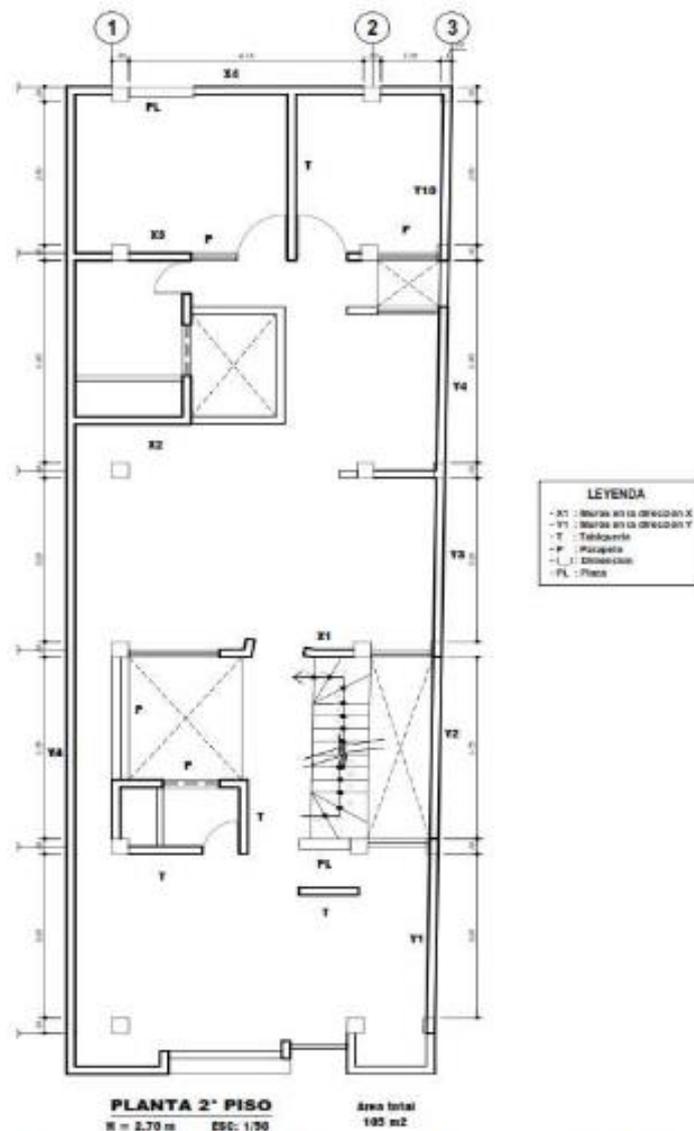
Dirección de muros en eje "X" y "Y" del segundo nivel y tercer nivel

Nota. En la imagen se muestra la ubicación de muros portante, parapetos y tabiquería de la vivienda 07, también se aprecia que esta conformada con columnas de 0.30m x 0.30m, esta vivienda tiene una viga peraltada de 0.40m x 0.25 m en los ejes A, B, C, D, E y F, como también en los ejes 1, 2 y 3 son vigas chatas de 0.35 m x 0.30m, también en esta vivienda se encuentran placas de 1.20 x 0.20 m. y 0.85 x 0.20 en el eje "X" y en el eje "Y" uno de 1.20 x 0.20 m.

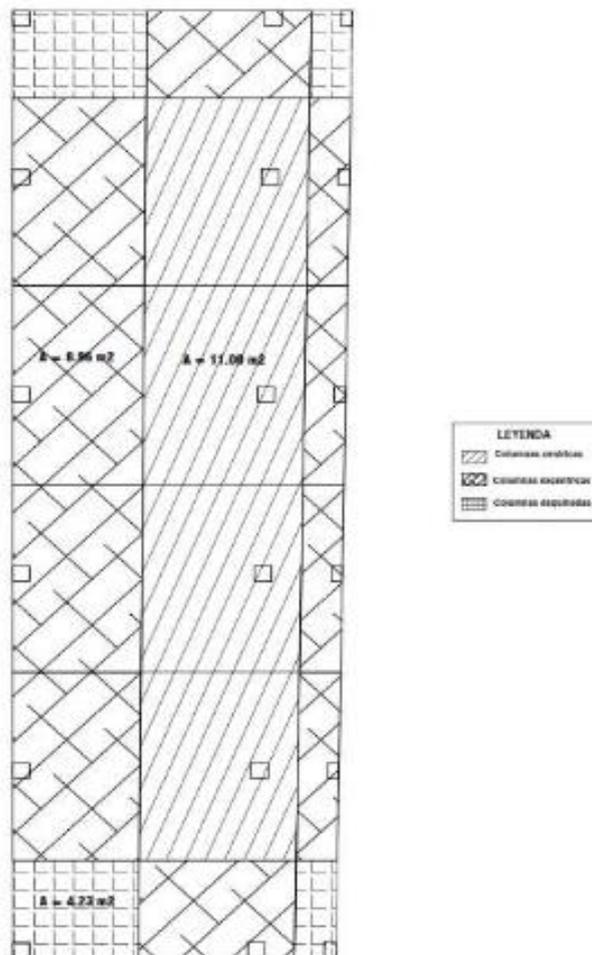
AREAS TRIBUTARIA

Nota. En la imagen se muestran las áreas tributarias para el predimensionamiento de las estructuras, como también se tomará las áreas más críticas.

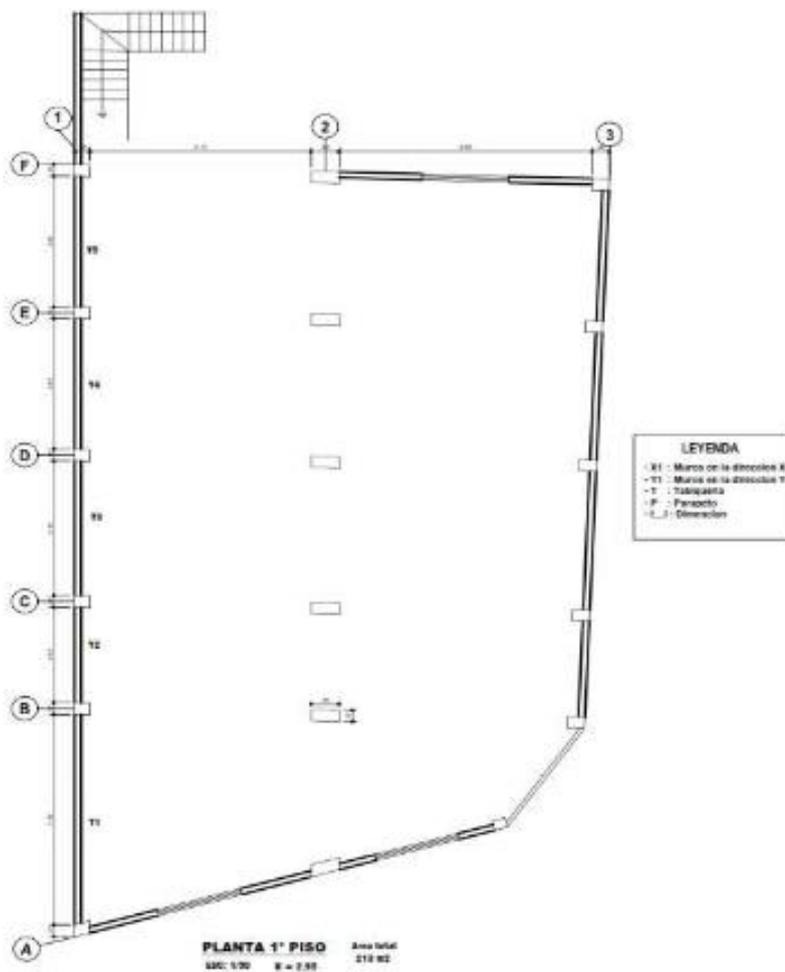
Dirección de muros en eje "X" y "Y" del primer nivel

Nota. En la imagen se muestra la ubicación de muros portante, parapetos y tabiquería de la vivienda 08, también se aprecia que esta conformada con columnas de 0.65 m x 0.35 m, y 0.30 x 0.40 esta vivienda tiene una viga peraltada de 0.50m x 0.30 m en los ejes A, B, C, D, E y F, como también en los ejes 1, 2 y 3 son vigas secundarias de 0.50 m x 0.30 m.

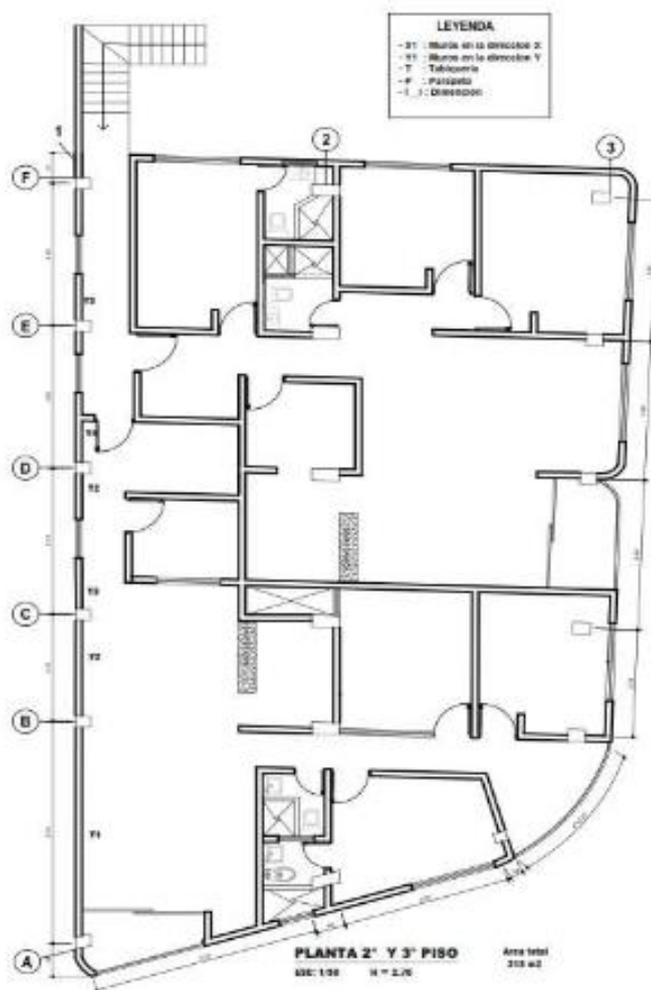
Dirección de muros en eje "X" y "Y" del segundo nivel

Nota. En la imagen se muestra la ubicación de muros portante, parapetos y tabiquería de la vivienda 08, también se aprecia que esta conformada con columnas de 0.65 m x 0.35 m, y 0.30 x 0.40 esta vivienda tiene una viga peraltada de 0.50 m x 0.30 m en los ejes A, B, C, D, E y F, como también en los ejes 1, 2 y 3 son vigas secundarias de 0.50 m x 0.30 m.

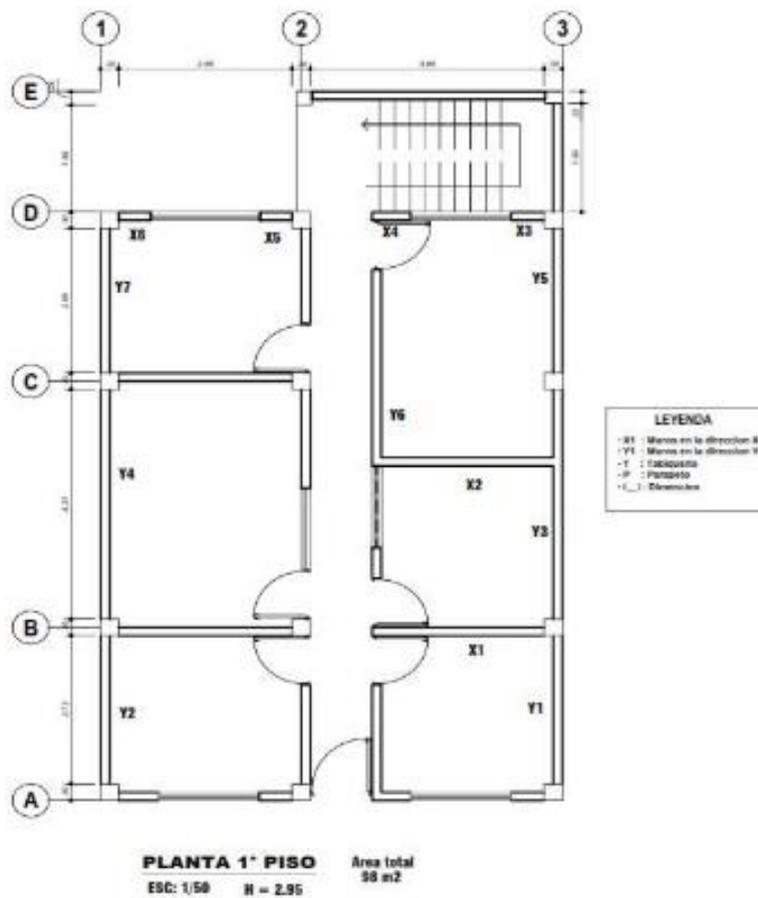
Dirección de muros en eje "X" y "Y" del primer nivel

Nota. En la imagen se muestra la ubicación de muros portante, parapetos y tabiquería de la vivienda 09, también se aprecia que esta conformada con columnas de 0.30 m x 0.30 m, esta vivienda tiene una viga secundaria de 0.25m x 0.30 m en los ejes A, B, C y D, como también en los ejes 1, 2 y 3 son vigas peraltada de 0.40 m x 0.30 m.

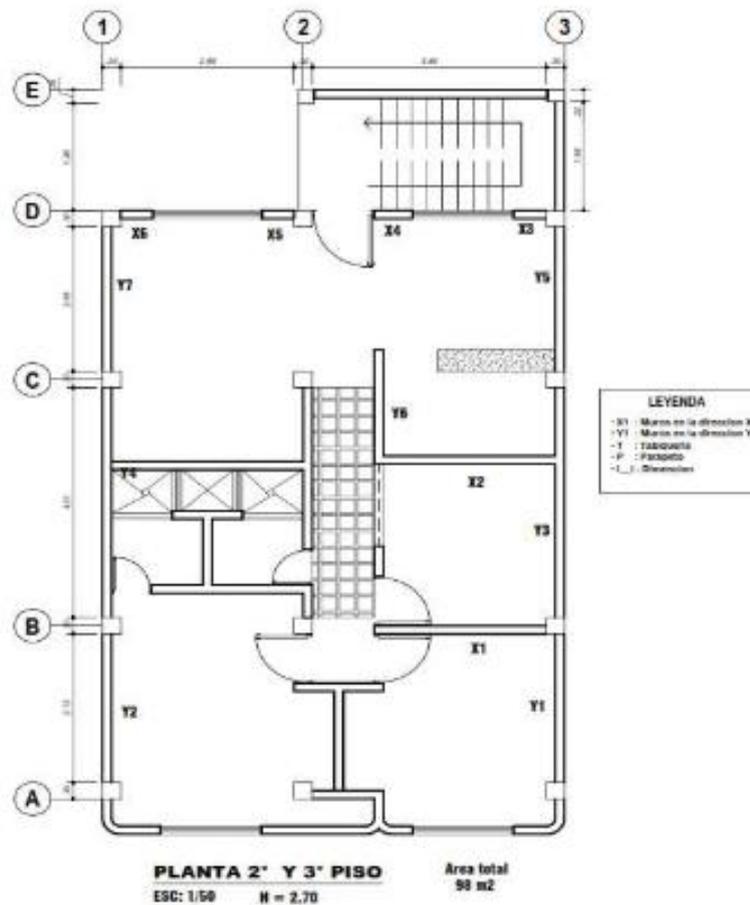
Dirección de muros en eje "X" y "Y" del segundo nivel

Nota. En la imagen se muestra la ubicación de muros portante, parapetos y tabiquería de la vivienda 09, también se aprecia que esta conformado con columnas de 0.30 m x 0.30 m, esta vivienda tiene una viga secundaria de 0.25m x 0.30 m en los ejes A, B, C y D, como también en los ejes 1, 2 y 3 son vigas peraltada de 0.40 m x 0.30 m.

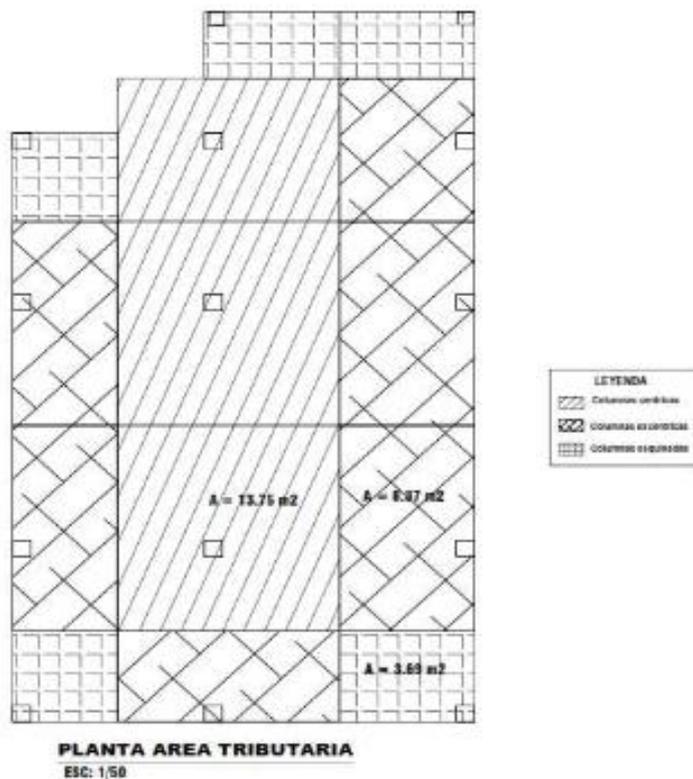
AREAS TRIBUTARIA

Nota. En la imagen se muestran las áreas tributarias para el predimensionamiento de las estructuras, como también se tomará las áreas más críticas.

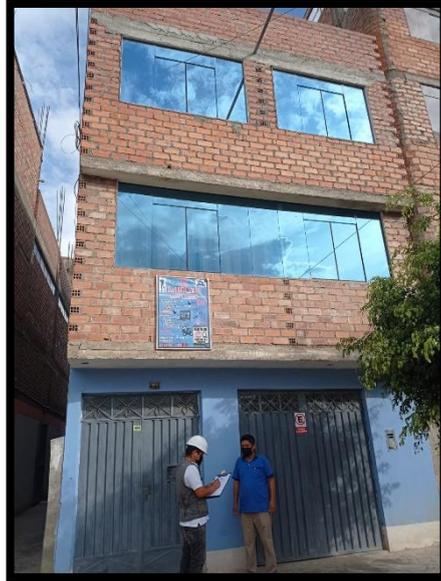
Vivienda numero 01.

Nota: se muestra la vivienda número 01, la imagen muestra que el nivel del techo su vecino no está al nivel de su techo

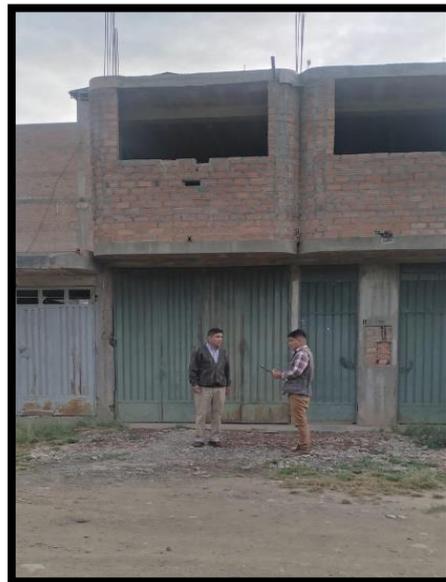
Vivienda numero 02

Nota: se muestra la vivienda número 02, la imagen muestra que el nivel del techo su vecino no está al nivel de su techo

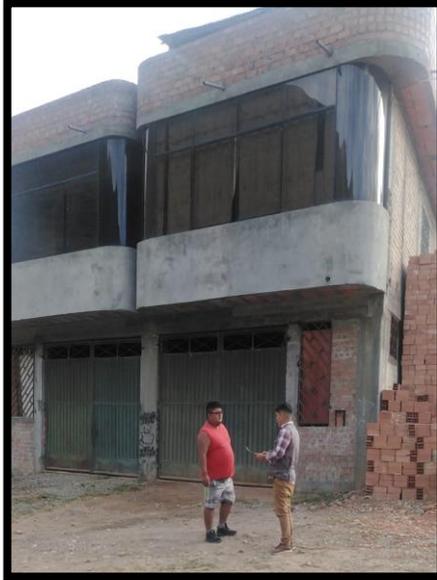
Vivienda numero 08

son considerables, como también los muros portante se encontró el ladrillo pandereta, según la normas estos muros deben portar ladrillos estructurales, a la vez se encontró armaduras expuestas y corroídas, por consiguiente el nivel de vulnerabilidad es alto según el parámetro de realizo (MOSQUEIRA MORENO & TARQUE RUIZ, 2005).

Nota: se muestra la vivienda número 08, la imagen muestra que el muro del primer nivel está construido con ladrillo pandereta

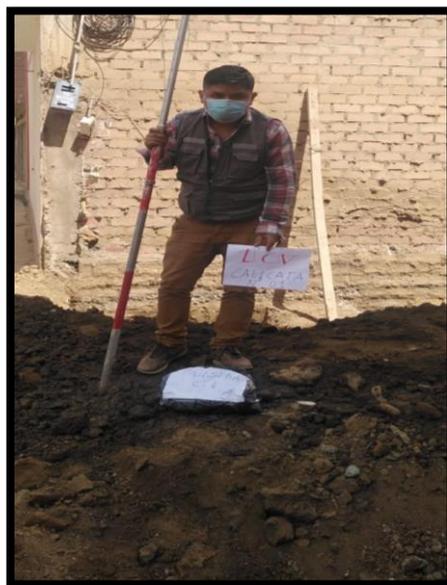
Calicata.

Nota: en la imagen se muestra la extracción de la tierra de la calicata

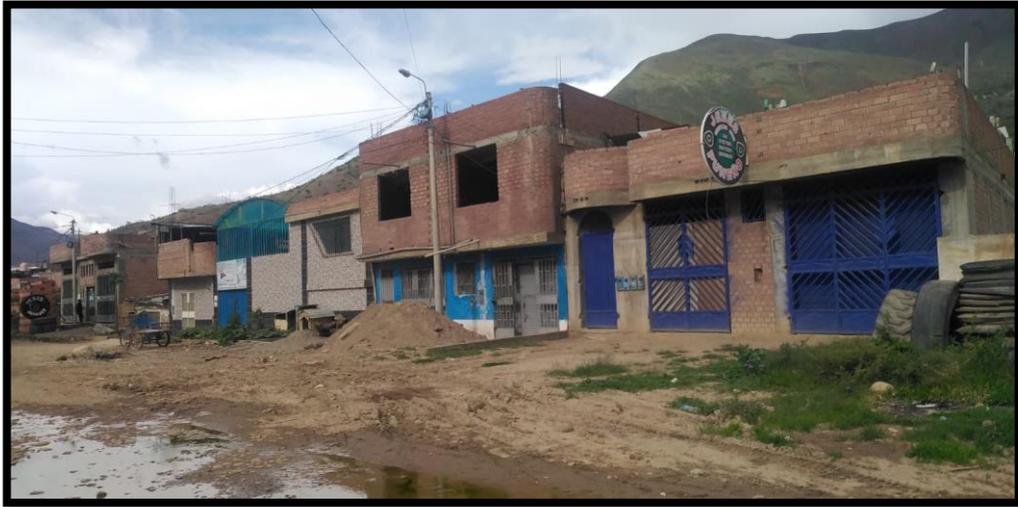
Viviendas de albañilería confinada en el malecón Walter Soberon

Nota: en la imagen se muestra la inexistencia de juntas sísmicas entre colindantes, también el desnivel entre techos terminados

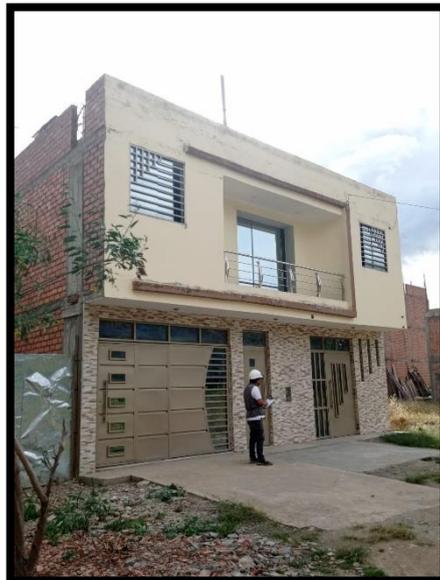
Viviendas de albañilería confinada en el malecón Walter Soberon

Nota: en la imagen se muestra los muros del primer piso son de ladrillo pandereta

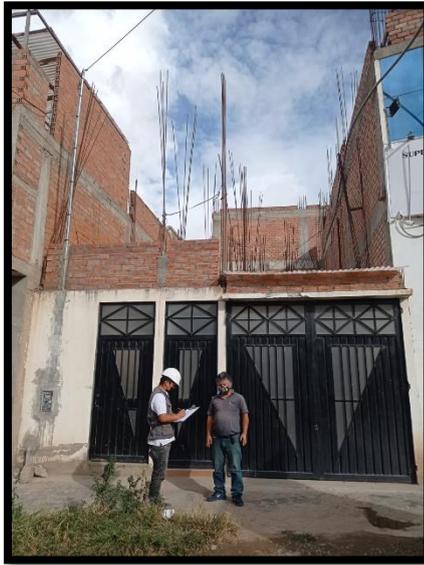
Vivienda de un piso con acero expuesto.

Nota: en la imagen de muestra los aceros están expuestos y oxidados.

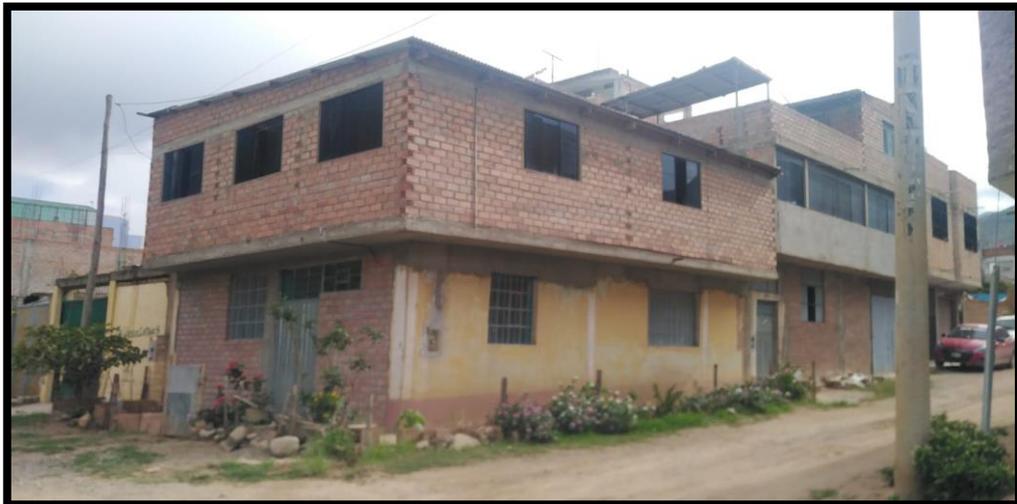
Viviendas de albañilería confinada en el malecón Walter Soberon

Nota: en la imagen se muestra muros del primer piso con ladrillo panderetas.
