FACULTAD DE INGENIERÍA Y ARQUITECTURA
ESCUELA PROFESIONAL DE INGENIERÍA CIVIL

“Determinación de vulnerabilidad sísmica en viviendas autoconstruidas de albañilería confinada en el malecón Walter Soberon, Pillco Marca, Huánuco - 2022”

TESIS PARA OBTENER EL TÍTULO PROFESIONAL DE:

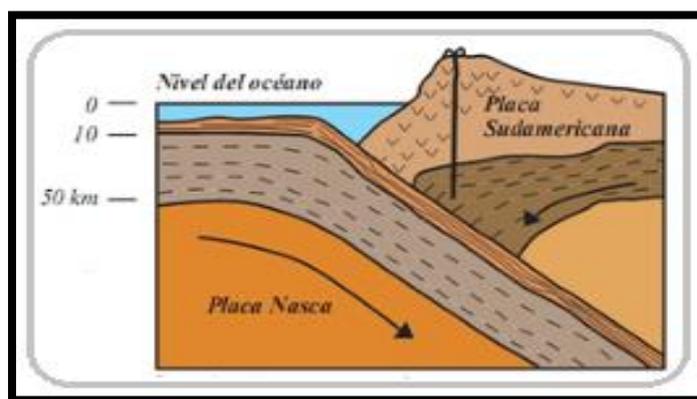
Figura 1

Interacción de la placa nazca frente a la placa sudamericana

Nota: se muestra el choque de las placas de nazca contra la sudamericana. adaptado de Predes, *Interacción de la placa nazca frente a la placa sudamericana* (<http://www.predes.org.pe/index.html>).

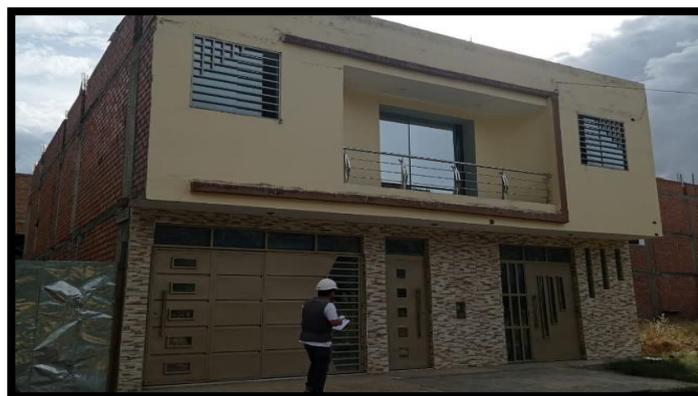
vivienda autoconstruido en el malecón Walter Soberon

Nota: en la imagen se muestra una vivienda que se estudió, fuente: elaboración propia.

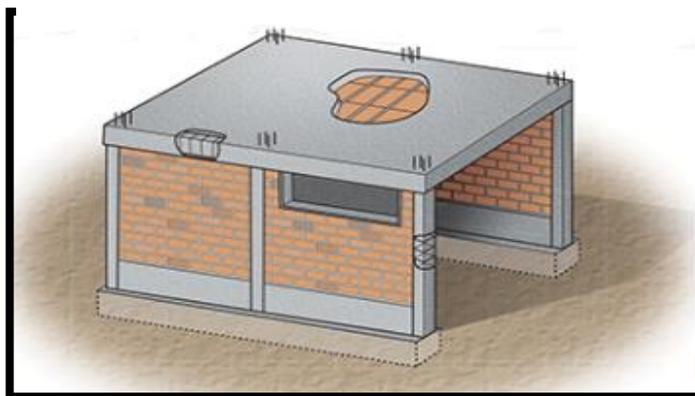
Albañilería confinada

Nota: en la imagen se muestra una construcción típica de albañilería confinada. adaptado de Aceros Arequipa, *albañilería confinada*, fuente Manual de Construcciones para maestros de Aceros Arequipa.

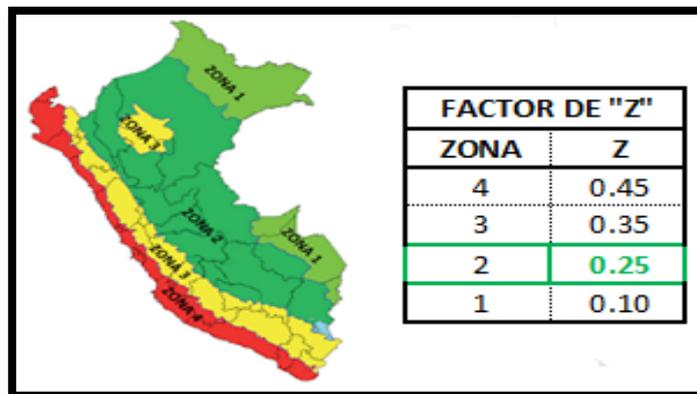
Zonificación Sísmica del Perú y Factor de Zona

Nota: adaptado de la norma E-30, *Zonificación Sísmica del Perú y Factor de Zona*, fuente (N.T.E. E.030, 2020).

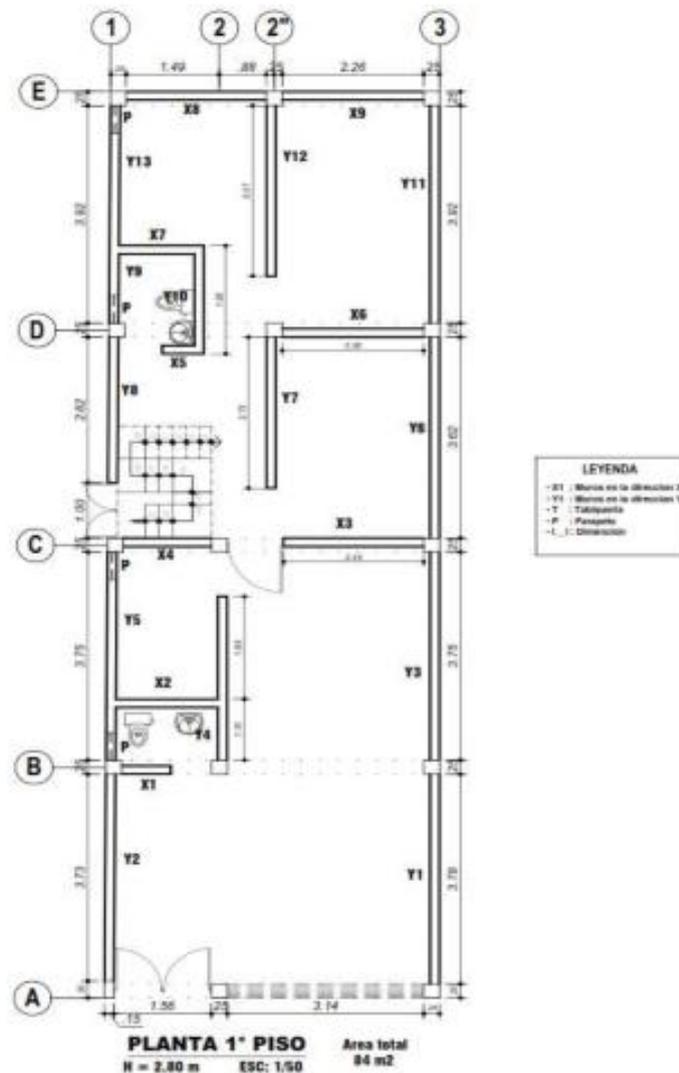
Dirección de muros en eje "X" y "Y" del primer nivel

Nota. En la imagen se muestra la ubicación de muros portante, parapetos y tabiquería de la vivienda 01, también se aprecia que esta conformado con columnas de 0.25 m x 0.25 m, esta vivienda tiene una viga peraltada de 0.40m x 0.25 m en los ejes A, B, C, D Y E, como también en los ejes 1, 2 y 3 son vigas chatas de 0.20 m x 0.25 m.

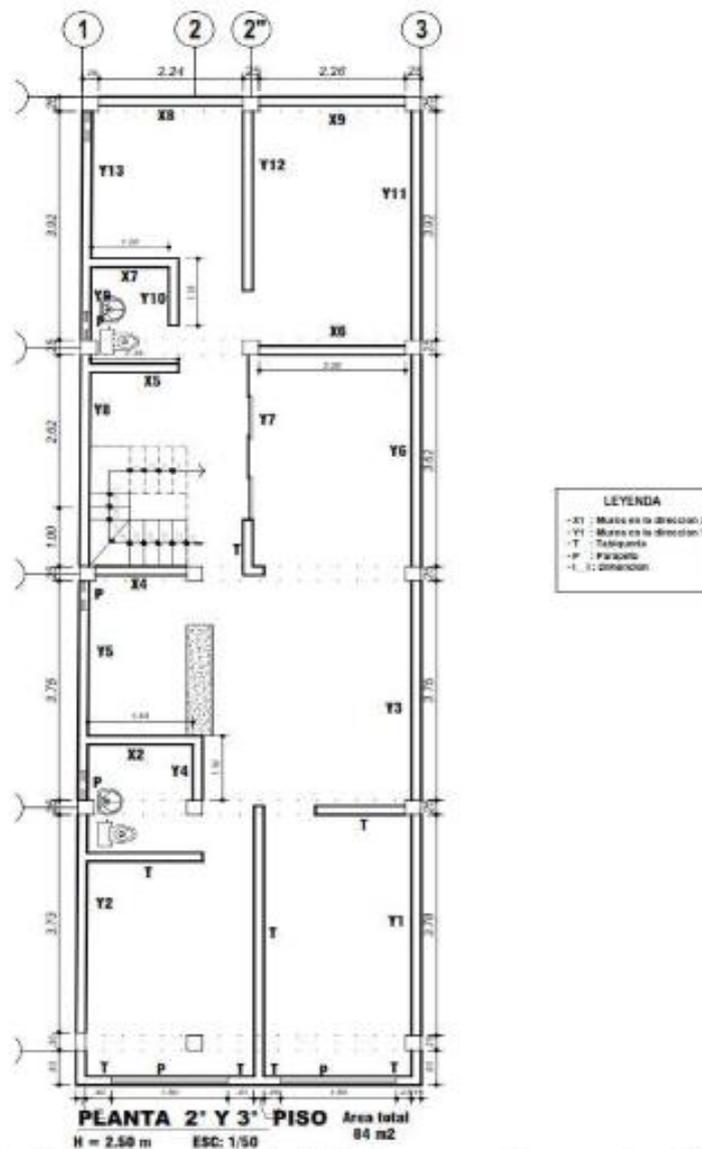
Dirección de muros en eje "X" y "Y" del segundo nivel y tercer nivel

Nota. En la imagen se muestra la ubicación de muros portante, parapetos y tabiquería de la vivienda 01, también se aprecia que esta conformado con columnas de 0.25 m x 0.25 m, esta vivienda tiene una viga peraltada de 0.40m x 0.25 m en los ejes A, B, C, D y E, como también en los ejes 1, 2 y 3 son vigas chatas de 0.20 m x 0.25 m.

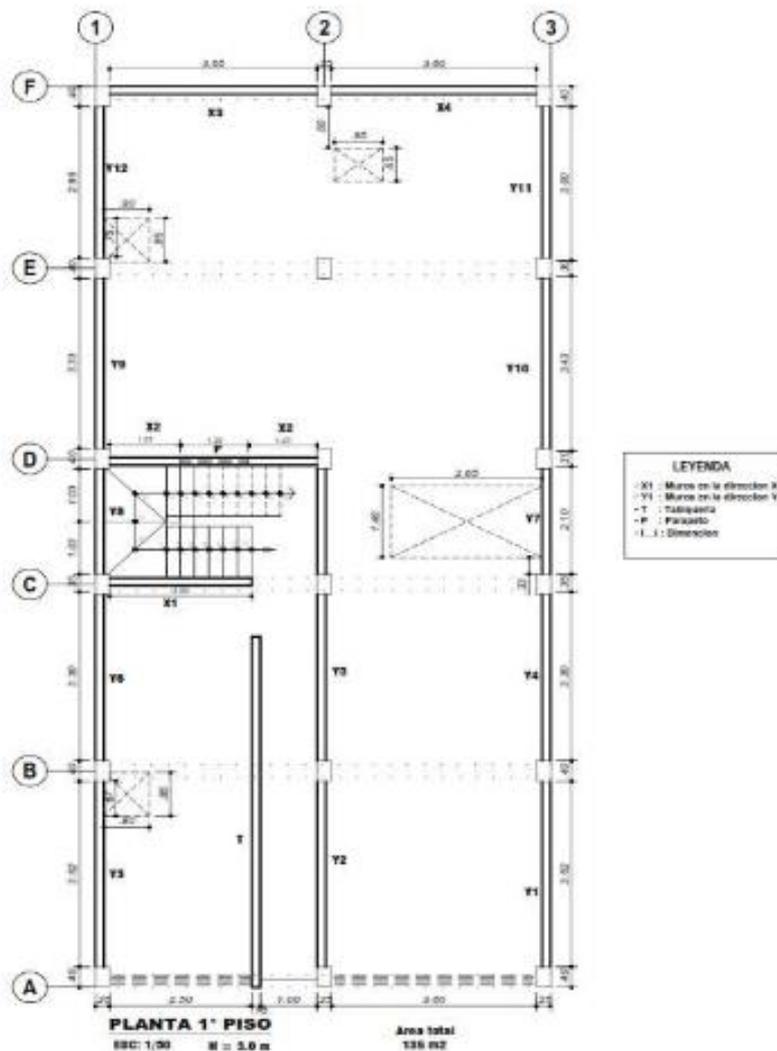
Dirección de muros en eje "X" y "Y" del primer nivel

Nota. En la imagen se muestra la ubicación de muros portante, parapetos y tabiquería de la vivienda 02, también se aprecia que esta conformado con columnas de 0.40 m x 0.25 m, esta vivienda tiene una viga peraltada de 0.45m x 0.25 m en los ejes A, B, C, D, E y F, como también en los ejes 1, 2 y 3 son vigas secundarias de 0.30 m x 0.25 m.

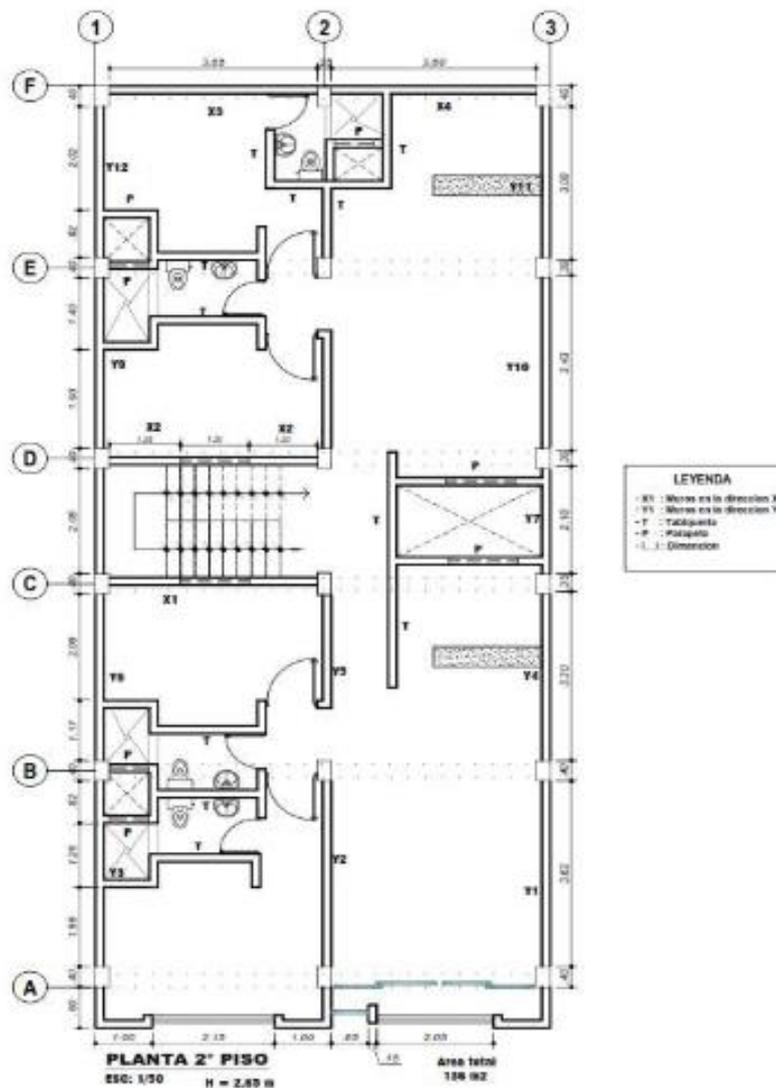
Dirección de muros en eje "X" y "Y" del segundo nivel

Nota. En la imagen se muestra la ubicación de muros portante, parapetos y tabiquería de la vivienda 02, también se aprecia que esta conformado con columnas de 0.40 m x 0.25 m, esta vivienda tiene una viga peraltada de 0.45m x 0.25 m en los ejes A, B, C, D, E y F, como también en los ejes 1, 2 y 3 son vigas secundarias de 0.30 m x 0.25 m.

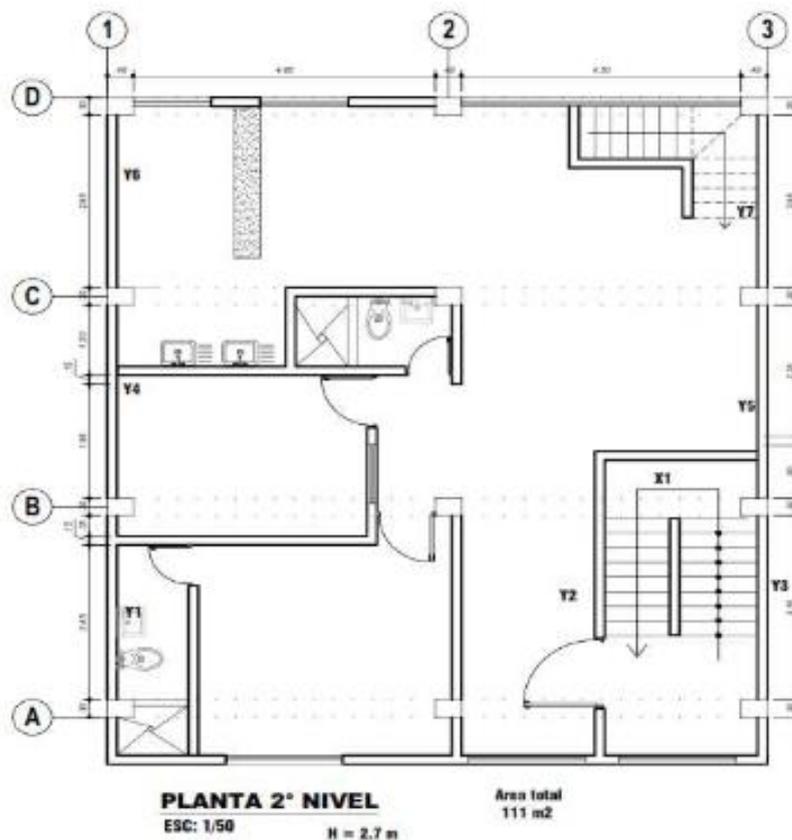
Dirección de muros en eje "X" y "Y" del segundo nivel

Nota. En la imagen se muestra la ubicación de muros portante, parapetos y tabiquería de la vivienda 03, también se aprecia que esta conformado con columnas de 0.40 m x 0.30 m, esta vivienda tiene una viga peraltada de 0.45m x 0.30 m en los ejes A, B, C y D, como también en los ejes 1, 2 y 3 son vigas secundarias de 0.35 m x 0.30 m.

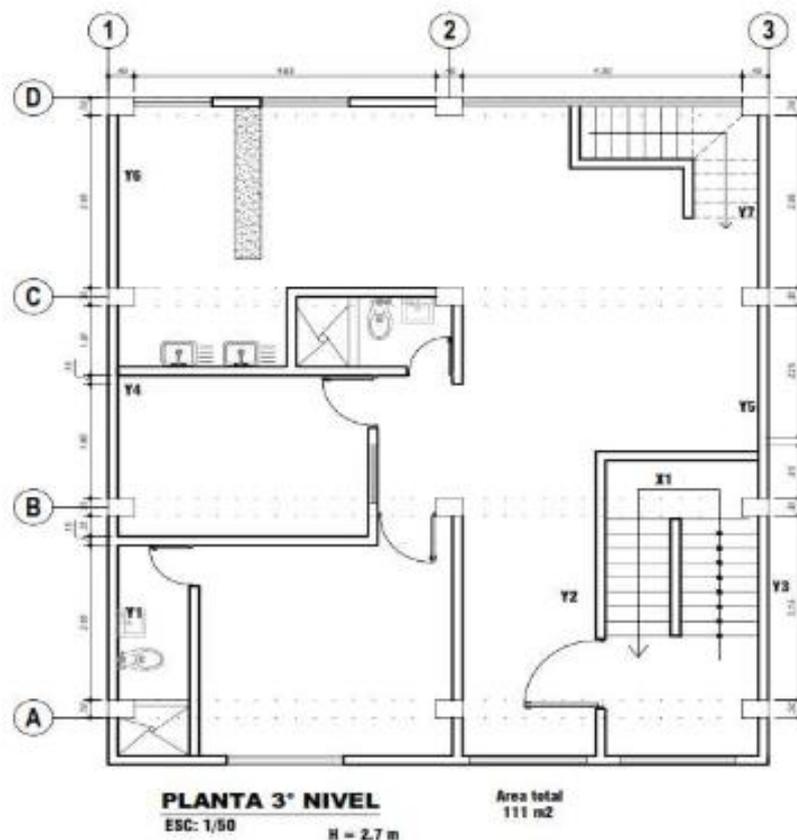
Dirección de muros en eje "X" y "Y" del tercer nivel

Nota. En la imagen se muestra la ubicación de muros portante, parapetos y tabiquería de la vivienda 03, también se aprecia que esta conformado con columnas de 0.40 m x 0.30 m, esta vivienda tiene una viga peraltada de 0.45m x 0.30 m en los ejes A, B, C y D, como también en los ejes 1, 2 y 3 son vigas secundarias de 0.35 m x 0.30 m.

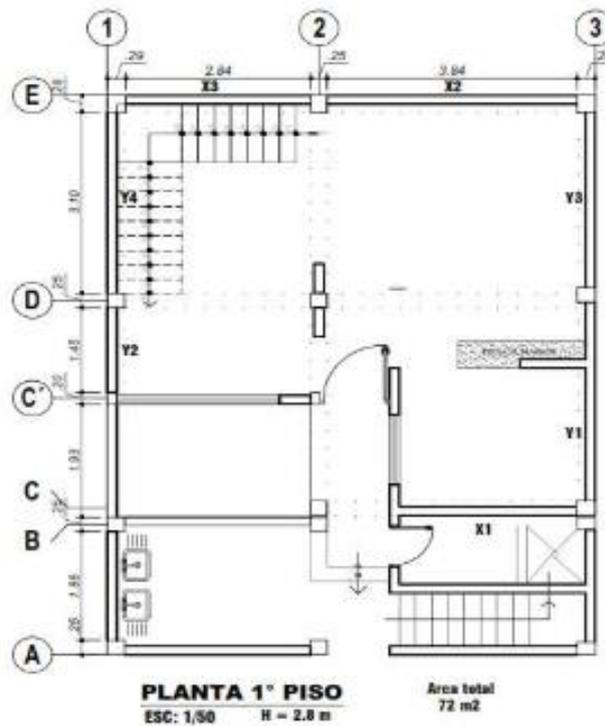
Dirección de muros en eje "X" y "Y" del primer nivel

Nota. En la imagen se muestra la ubicación de muros portante, parapetos y tabiquería de la vivienda 04, también se aprecia que esta conformada con columnas de 0.25 m x 0.25 m, esta vivienda tiene una viga peraltada de 0.35 m x 0.25 m en los ejes C, D y E como también en los ejes 1, 2 y 3 son vigas chatas de 0.20 m x 0.25 m.

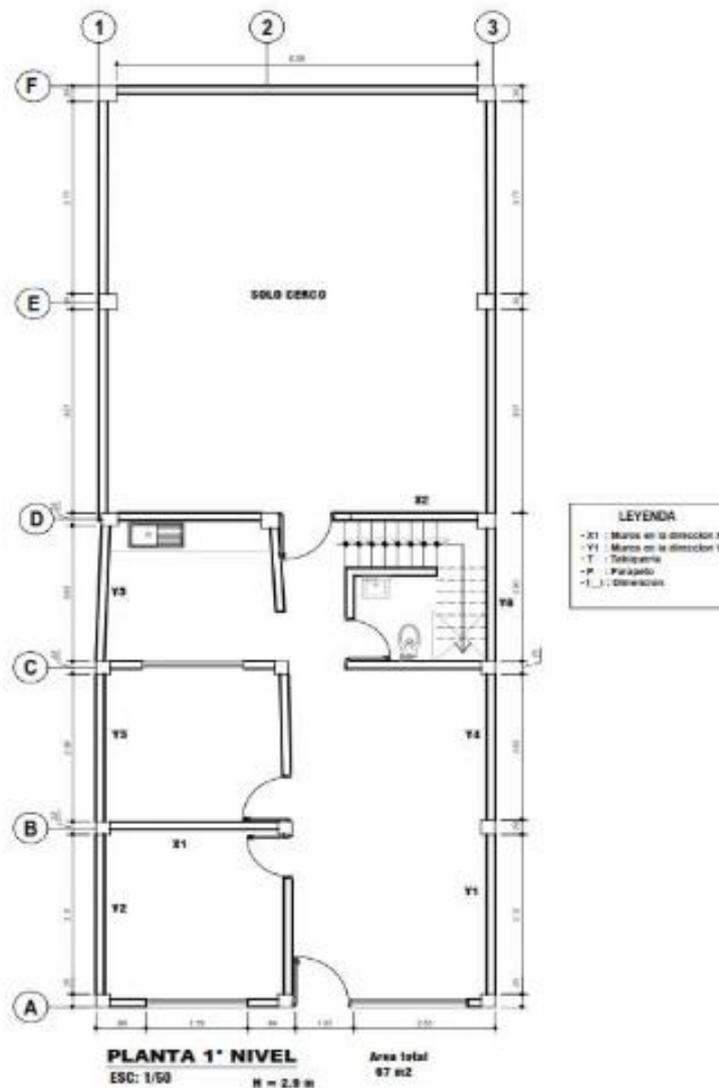
Dirección de muros en eje "X" y "Y" del primer nivel

Nota. En la imagen se muestra la ubicación de muros portantes, parapetos y tabiquerie de la vivienda 05, también se aprecia que esta conformado con columnas de 0.25 m x 0.25 m, esta vivienda tiene una viga peraltada de 0.35m x 0.25 m en los ejes A, B, C, D Y E, como también en los ejes 1, 2 y 3 son vigas chatas de 0.20 m x 0.25 m.

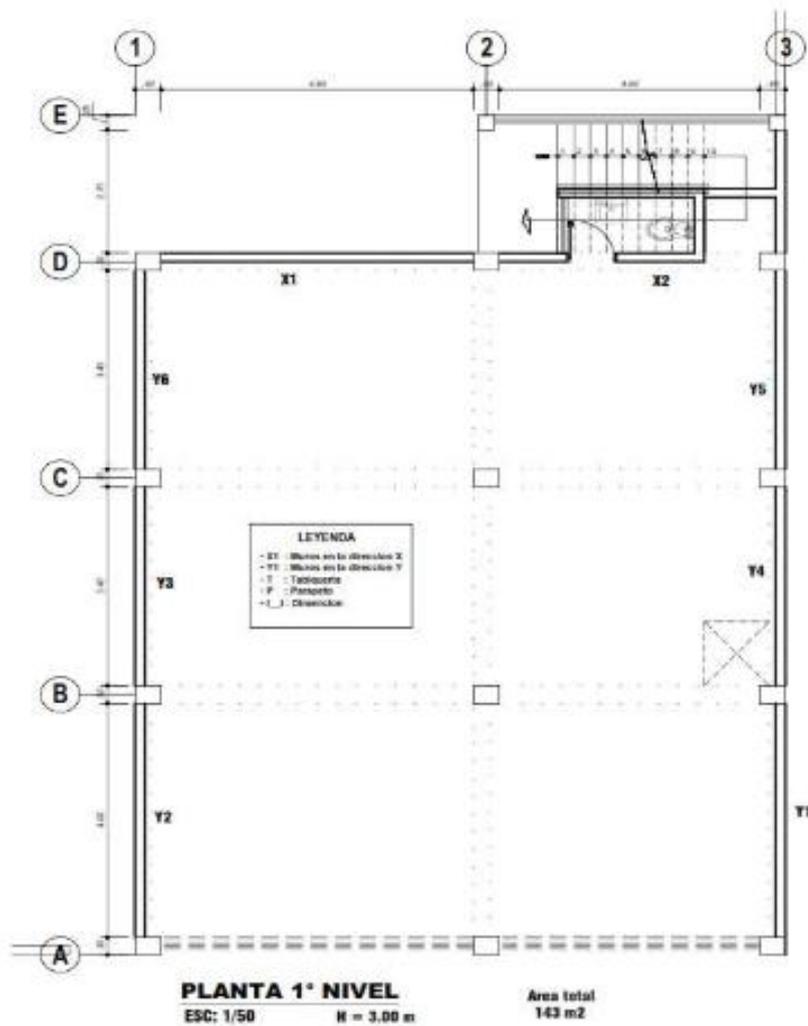
Dirección de muros en eje "X" y "Y" del primer nivel

Nota. En la imagen se muestra la ubicación de muros portante, parapetos y tabiquería de la vivienda 06, también se aprecia que esta conformado con columnas de 0.40 m x 0.30 m, esta vivienda tiene una viga peraltada de 0.40m x 0.30 m en los ejes A, B, C y D, como también en los ejes 1, 2 y 3 son vigas secundarias de 0.30 m x 0.25 m.

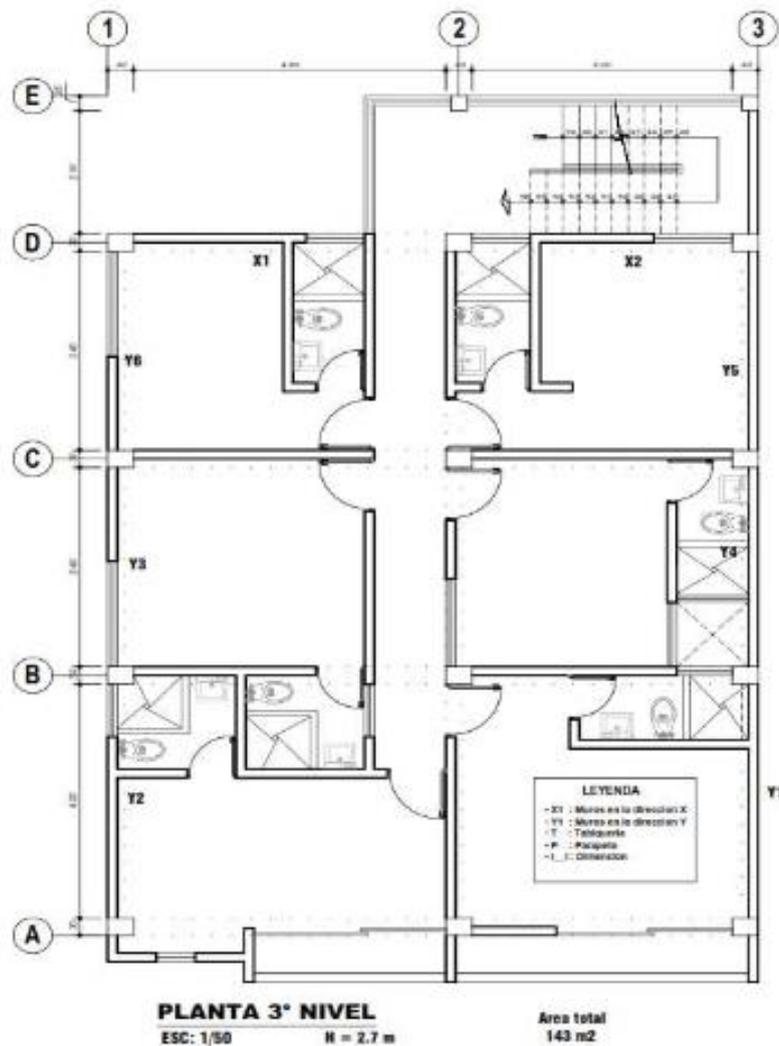
Dirección de muros en eje "X" y "Y" del tercer nivel

Nota. En la imagen se muestra la ubicación de muros portante, parapetos y tabiquería de la vivienda 06, también se aprecia que esta conformada con columnas de 0.40 m x 0.30 m, esta vivienda tiene una viga peraltada de 0.40 m x 0.30 m en los ejes A, B, C y D, como también en los ejes 1, 2 y 3 son vigas secundarias de 0.30 m x 0.25 m..

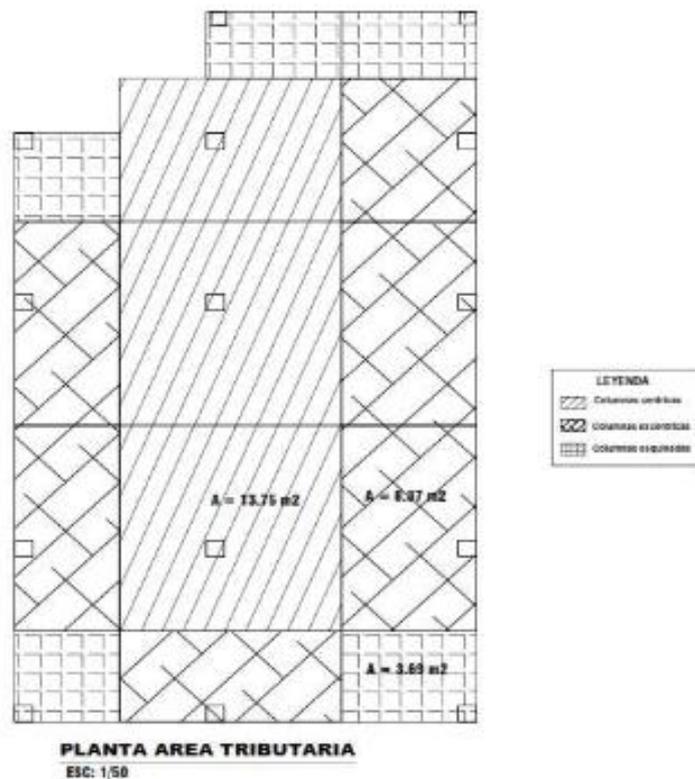
AREAS TRIBUTARIA

Nota. En la imagen se muestran las áreas tributarias para el predimensionamiento de las estructuras, como también se tomará las áreas más críticas.

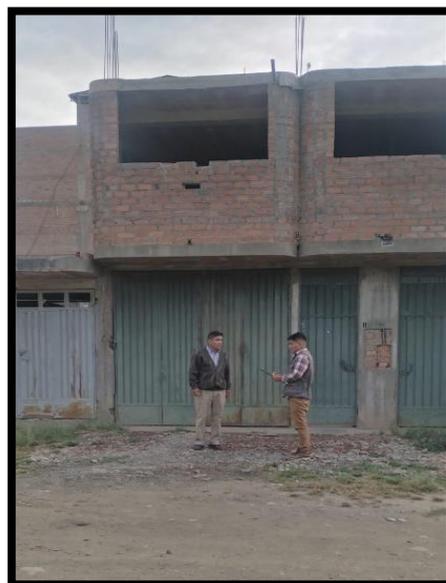
Figura 9

Vivienda numero 02

Nota: se muestra la vivienda número 02, la imagen muestra que el nivel del techo su vecino no está al nivel de su techo

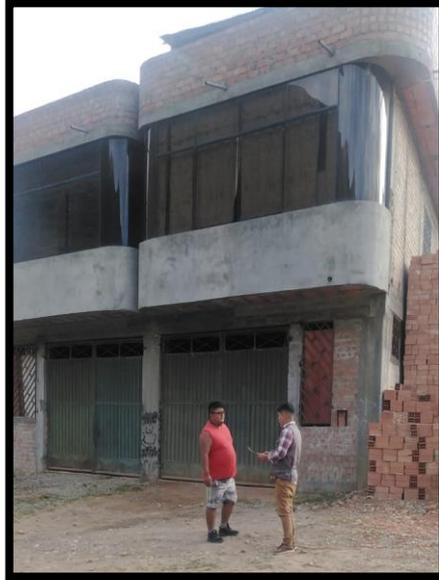
Vivienda numero 08

Nota: se muestra la vivienda número 08, la imagen muestra que el muro del primer nivel está construido con ladrillo pandereta

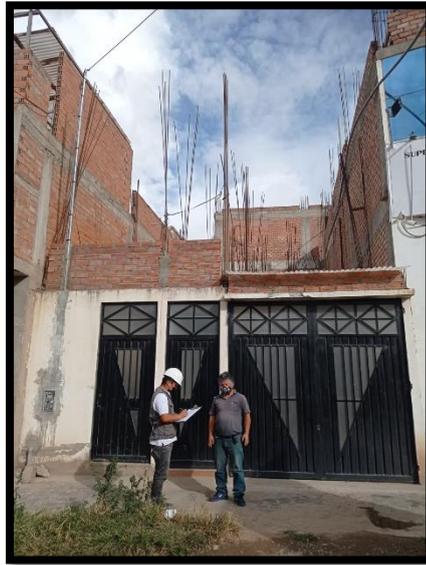
Vivienda de un piso con acero expuesto.

Nota: en la imagen de muestra los aceros están expuestos y oxidados.
