FACULTAD DE INGENIERÍA Y ARQUITECTURA
ESCUELA PROFESIONAL DE ARQUITECTURA

Relación entre los lineamientos arquitectónicos en el funcionamiento
y durabilidad de los mercados Minoristas de Trujillo-2022

TESIS PARA OBTENER EL TÍTULO PROFESIONAL DE:
Arquitecto

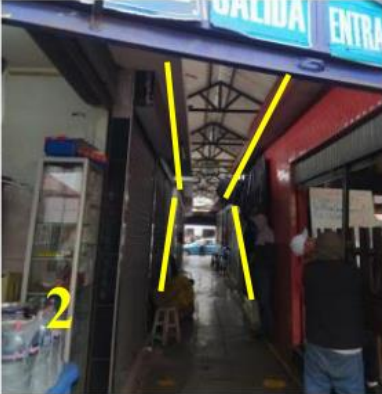
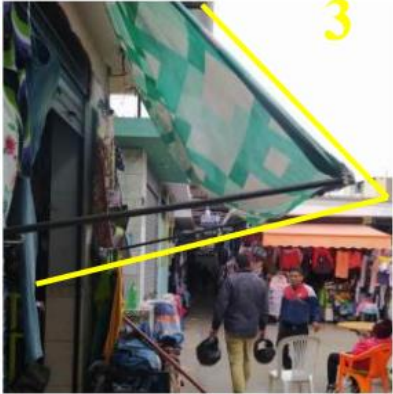
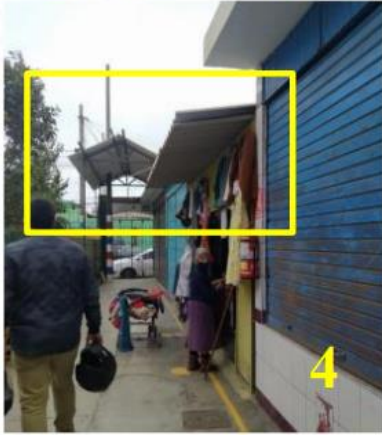
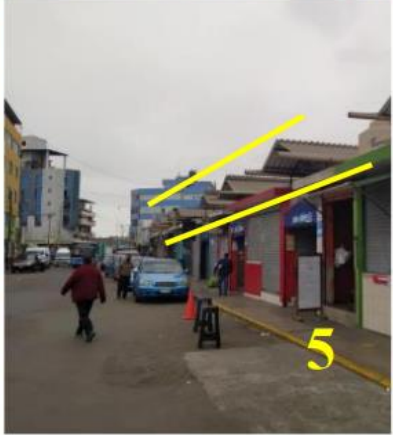
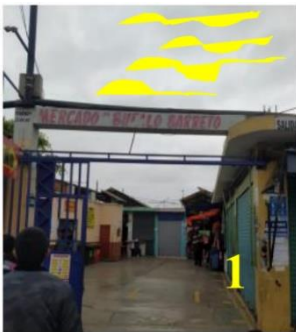
UNIVERSIDAD CESAR VALLEJO		FICHA ANALISIS TECNOLÓGICO							
		"MERCADO BUFALO BARRETO"							
MATRIZ DE ANALISIS		INFORMACION DE IMÁGENES ACTUALES DETALLADAS							
ASOLEAMIENTO	LONGITUD: -79.02198°

LATITUD: -8.10552°								
	ALTITUD: 58 msnm								
VIENTOS	TIPO: Brisa moderada

TAMAÑO: 21 km/h								
	PORCENTAJE: 82 %								
ILUMINACIÓN	DIRECTA								
	INDIRECTA								
CONTROL DE LLUVIAS	TIPOS DE TECHO								
	INCLINACION DE TECHO								
	SISTEMA DE DRENAJE								
ORIENTACIÓN									
ESTACIÓN: Primavera									
MES: Setiembre									
HORARIO: 5:00 pm

Imagen 1: Los vientos del mercado tienen una brisa moderada de 21 km/h, lo que no dificulta las ventas o produce algún deterioro

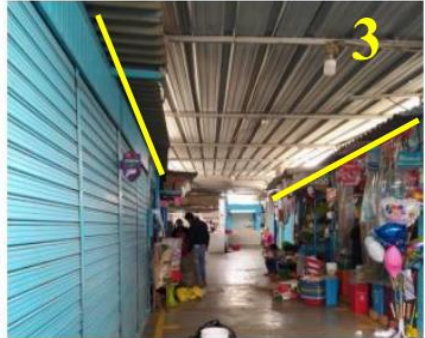
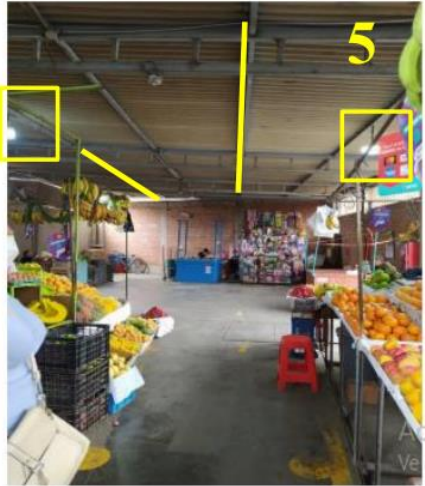
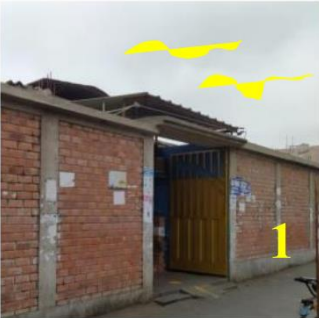
UNIVERSIDAD CESAR VALLEJO		FICHA ANALISIS TECNOLÓGICO							
		"MERCADO LA NORIA"							
MATRIZ DE ANALISIS		INFORMACION DE IMÁGENES ACTUALES DETALLADAS							
ASOLEAMIENTO	LONGITUD: -79.010885

LATITUD: -8.103187								
	ALTITUD: 64 metros								
VIENTOS	TIPO: Suave brisa

TAMAÑO: 18 km/h								
	PORCENTAJE: 77 %								
ILUMINACIÓN	DIRECTA								
	INDIRECTA								
CONTROL DE LLUVIAS	TIPOS DE TECHO								
	INCLINACION DE TECHO								
	SISTEMA DE DRENAJE								
ORIENTACIÓN									
ESTACIÓN: Primavera									
MES: Setiembre									
HORARIO: 5:00 pm

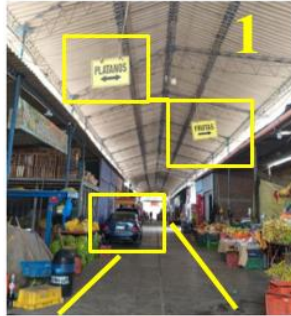
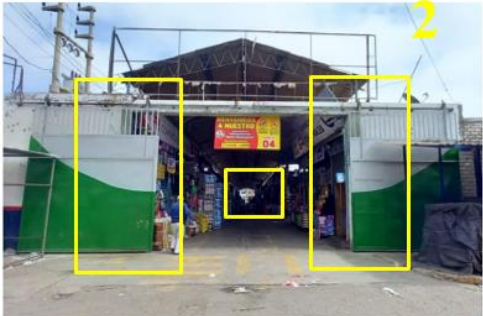
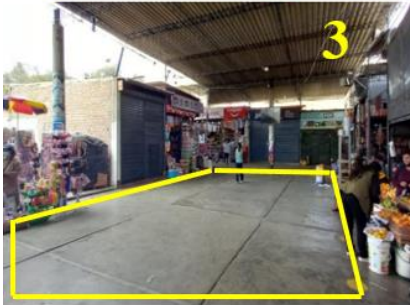
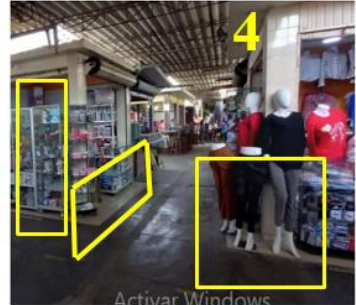
UNIVERSIDAD CESAR VALLEJO		FICHA ANALISIS ESPACIAL			
MATERIA DE ANALISIS		MERCADO			
INDICADORES		INFORMACION DE IMÁGENES ACTUALES DETALLADAS.			
RECORRIDOS Y ACCESOS	OBLICUO

FRONTAL				
	ESPACIO VINCULADO				
	ESPACIO CONTINUO				
	ESPACIO CONVEXO				
MORFOLOGIA	ABIERTO				
	CERRADO				
PERCEPCIÓN VISUAL	ESTETICA

IMAGEN				
	VOLUMETRIA				
FINALIDAD UTILITARIA	ESPACIO INTERIOR				
	ESPACIO EXTERIOR				
	DIMENSIÓN				
	TAMAÑO				
FUENTE PROPIA		FACULTAD DE ARQUITECTURA	ALUMNOS:	AYALA NOLE DIANA SILUPU ESPINOZA ANTHONY	FECHA: 25/09/2022
			DOCENTE:	CESAR SANCHEZ VASQUEZ

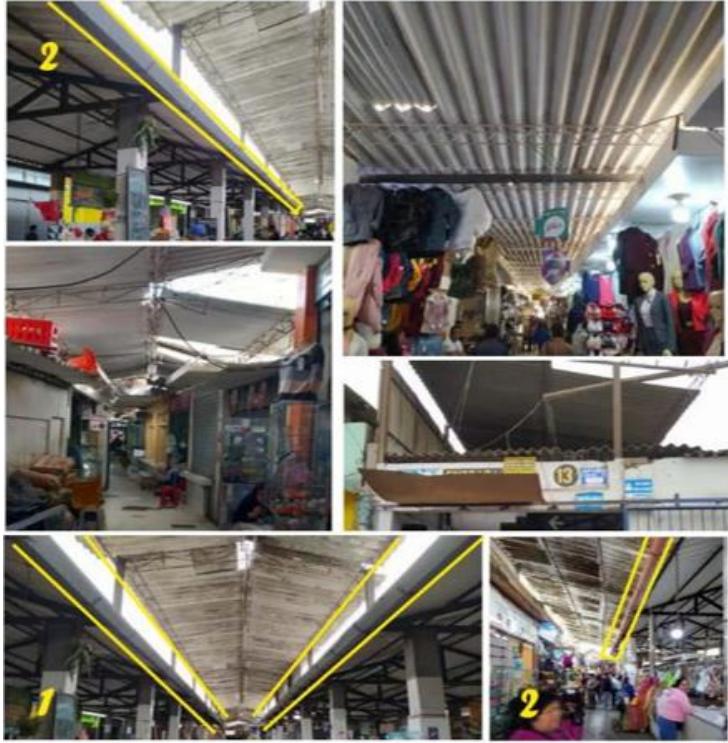
UNIVERSIDAD CESAR VALLEJO		FICHA ANALISIS TECNOLÓGICO	
		MERCADO	
MATRIZ DE ANALISIS		INFORMACION DE IMÁGENES ACTUALES DETALLADAS	
ASOLEAMIENTO	LONGITUD: -79° 1' 12"

LATITUD: -8° 6' 42"		
	ALTITUD: 47 (msnm)		
VIENTOS	TIPO: Brisa moderada		
	TAMAÑO: 22 km/h		
	PORCENTAJE: 82%		
ILUMINACIÓN	DIRECTA		
	INDIRECTA		
CONTROL DE LLUVIAS	TIPOS DE TECHO		
	INCLINACION DE TECHO		
	SISTEMA DE DRENAJE		
ORIENTACIÓN			
ESTACIÓN: Primavera			
MES: Setiembre			
HORARIO: 3:00 pm

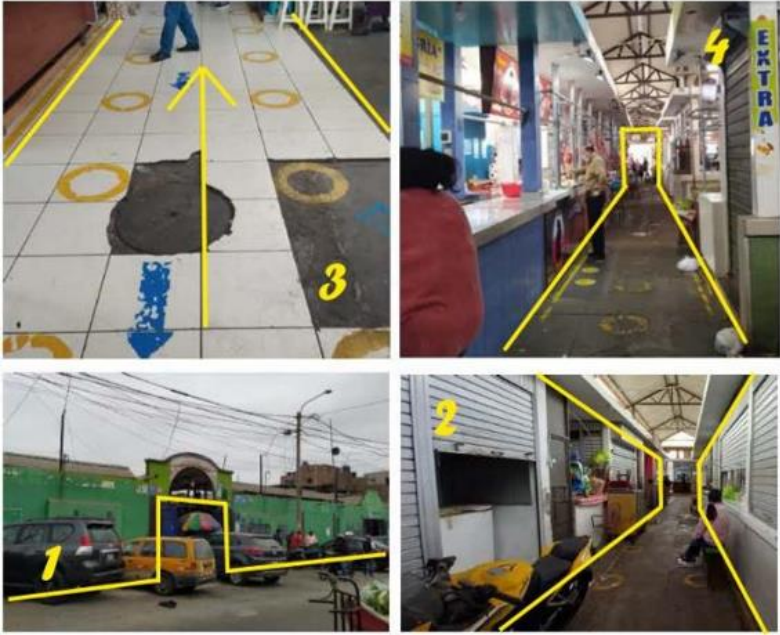
UNIVERSIDAD CESAR VALLEJO		FICHA ANALISIS ESPACIAL			
		MERCADO			
MATRIZ DE ANALISIS		<p style="text-align: center;">INFORMACION DE IMÁGENES ACTUALES DETALLADAS</p>

INDICADORES					
RECORRIDOS Y ACCESOS	OBLICUO				
	FRONTAL				
	ESPACIO VINCULADO				
	ESPACIO CONTINUO				
	ESPACIO CONVEXO				
MORFOLOGIA	ABIERTO				
	CERRADO				
PERCEPCIÓN VISUAL	ESTETICA				
	IMAGEN				
	VOLUMETRIA				
FINALIDAD UTILITARIA	ESPACIO INTERIOR				
	ESPACIO EXTERIOR				
	DIMENSIÓN				
	TAMAÑO				
FUENTE PROPIA		FACULTAD DE ARQUITECTURA	ALUMNOS:	AYALA NOLE DIANA SILUPU ESPINOZA ANTHONY	FECHA: 25/09/2022
			DOCENTE:	CESAR SANCHEZ VASQUEZ
