Análisis de estabilización de talud en la carretera AN 110 kilómetro  
19+500 al 20+000 Recuay, Ancash, 2022.

**TESIS PARA OBTENER EL TÍTULO PROFESIONAL DE:**  
Ingeniero Civil

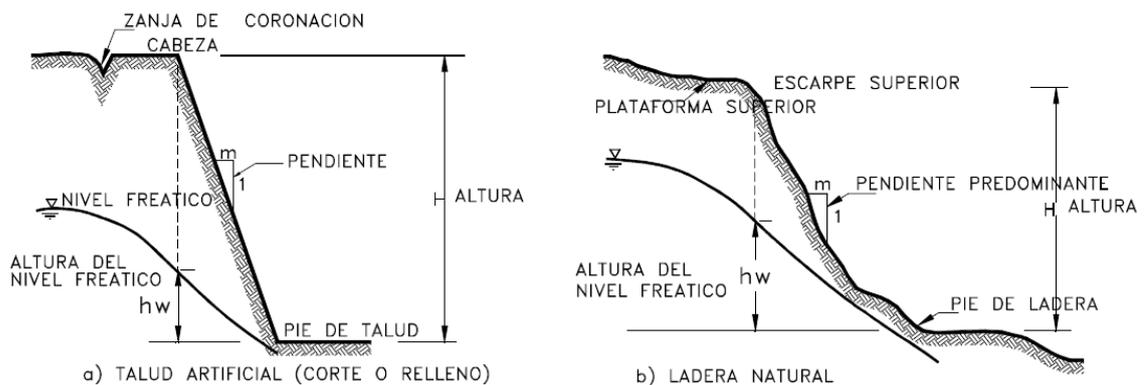
Figura 1: Nomenclatura de taludes natural y artificial

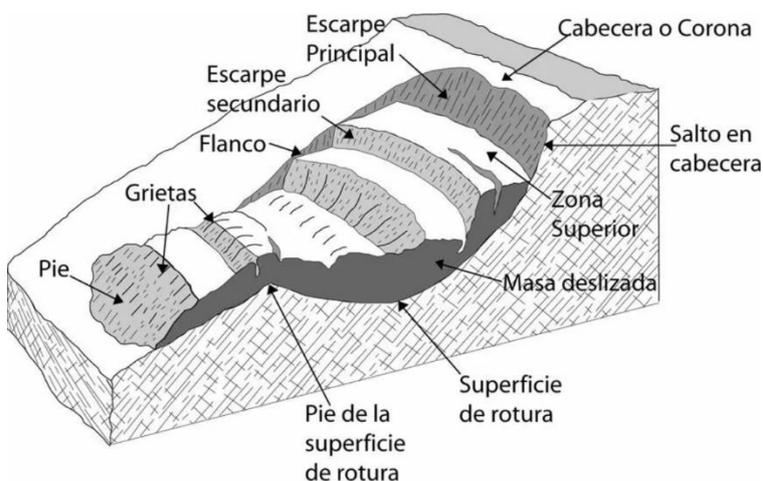
Las fallas en los taludes generalmente se dan hacia afuera y caen según el comportamiento de los materiales que confirman el talud, como roca, relleno o suelo natural, también el conglomerado de todos. El proceso ocurre principalmente a lo largo de la superficie del talud en falla, sea por caída, erosión, flujos o movimientos de todo el talud en masa. Algunos fragmentos del talud pueden desplazarse hacia arriba, mientras que otros hacia abajo (Suarez, 1998, p. 03).

Figura 2: Procesos de movimientos, deslizamiento

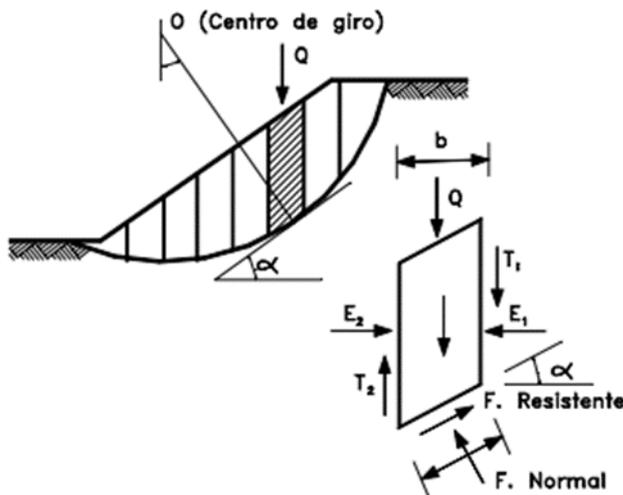
- La masa, esta fuerza se descompone en fuerza normal al plano de falla y una fuerza tangencial.
- Las fuerzas de fricción y cohesión que se comportan de manera tangencial al plano de falla.

En el análisis por Fellenius son obviadas las fuerzas cortantes que se ejercen en las paredes que se encuentra entre las dovelas y la presión del suelo.

Figura 8: Fuerzas que se ejercen en una dovela.

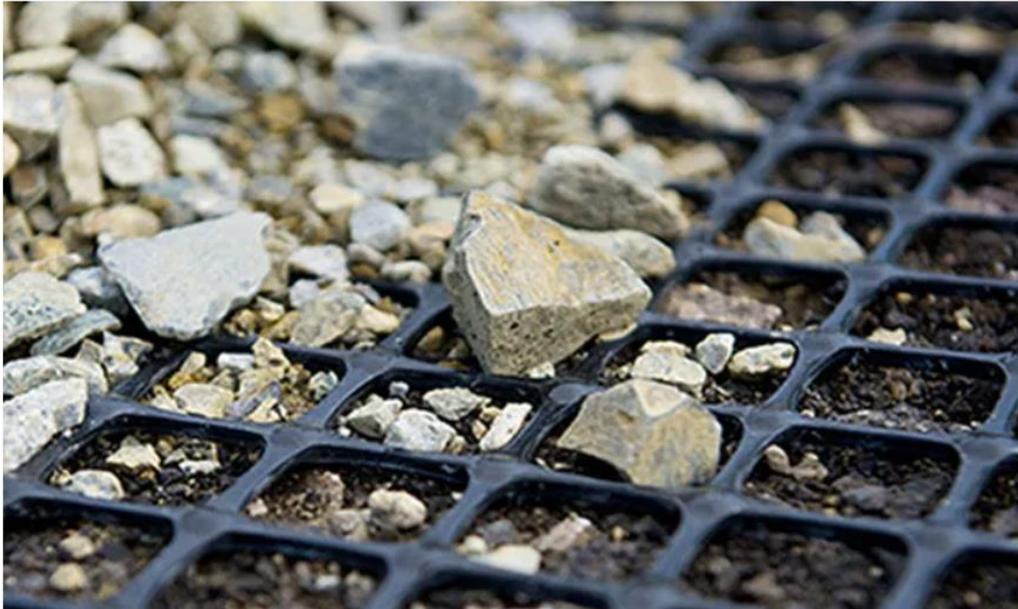
El uso de geomallas facilita que un terreno no pueda recibir grandes cargas y que a su vez distribuirlo de forma uniforme por el suelo. Mayormente son fabricados del material polietileno de mayor densidad, utilizando métodos de extrusión que facilitan su larga durabilidad (Geoaceoblog, 2019).

Figura 13: Estabilización con geomallas

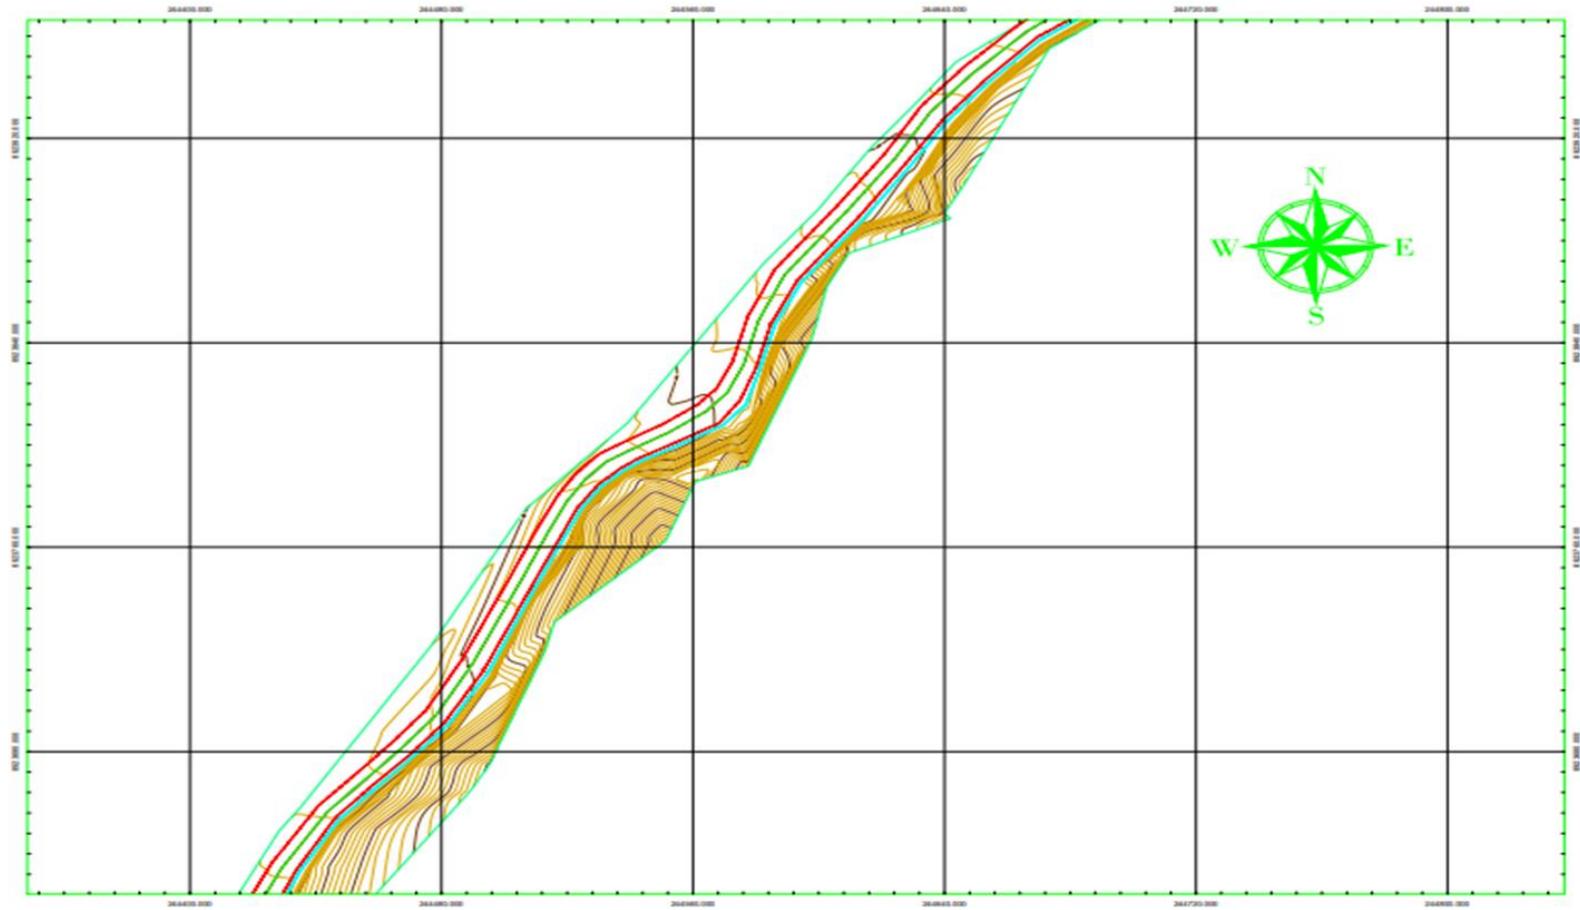
Figura 18: Plano topográfico

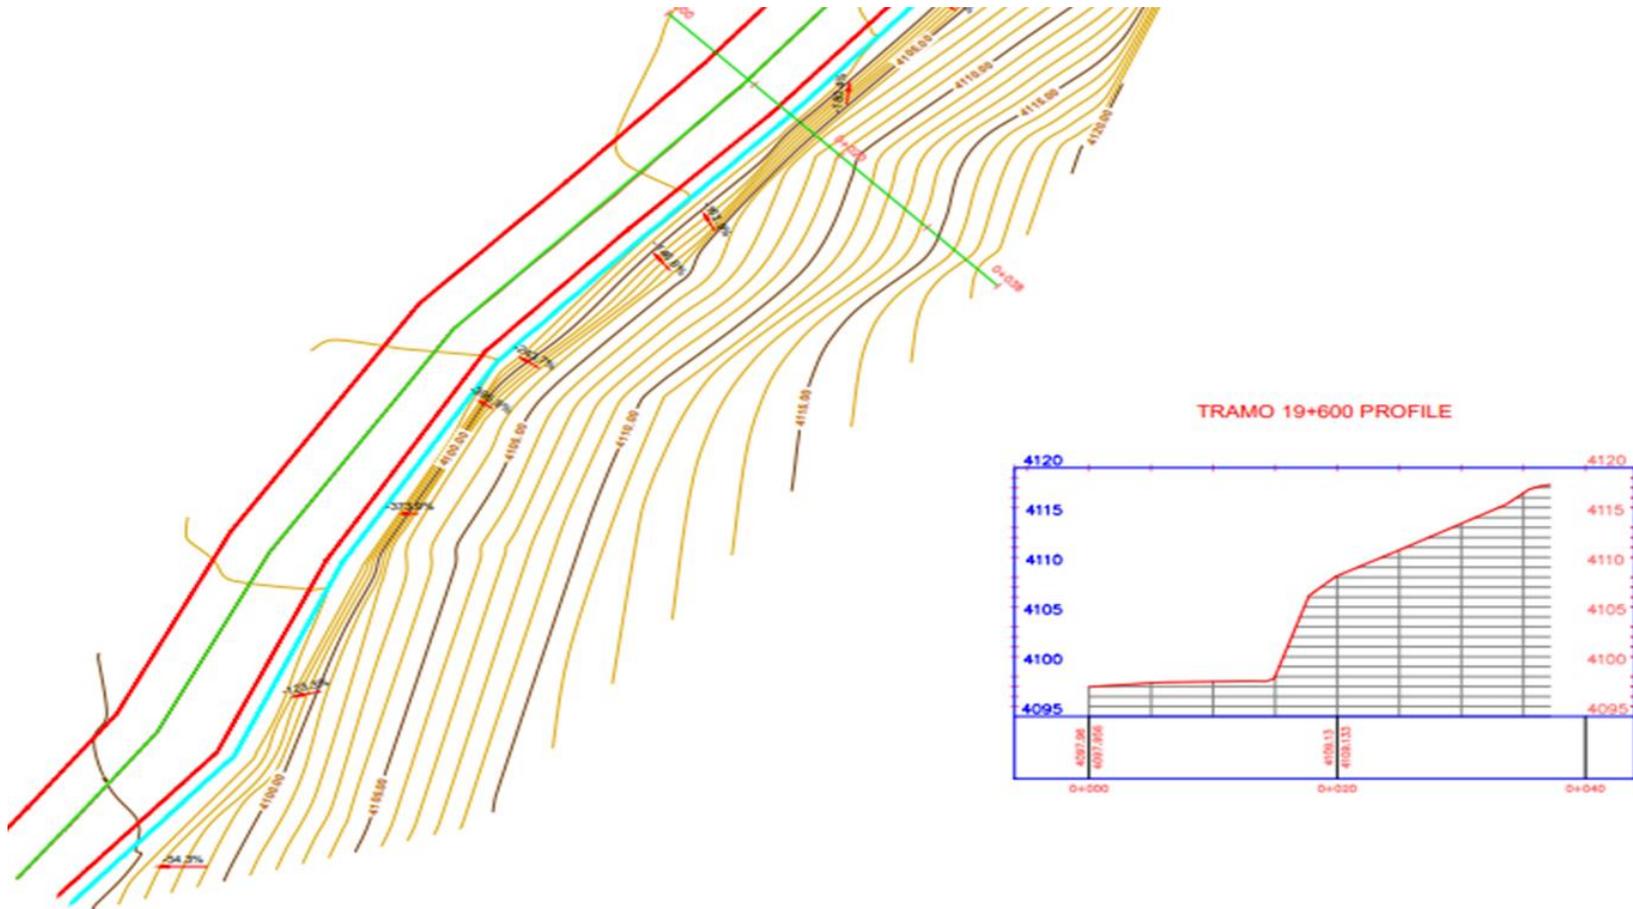
Figura 19: Corte en perfil tramo 19+600

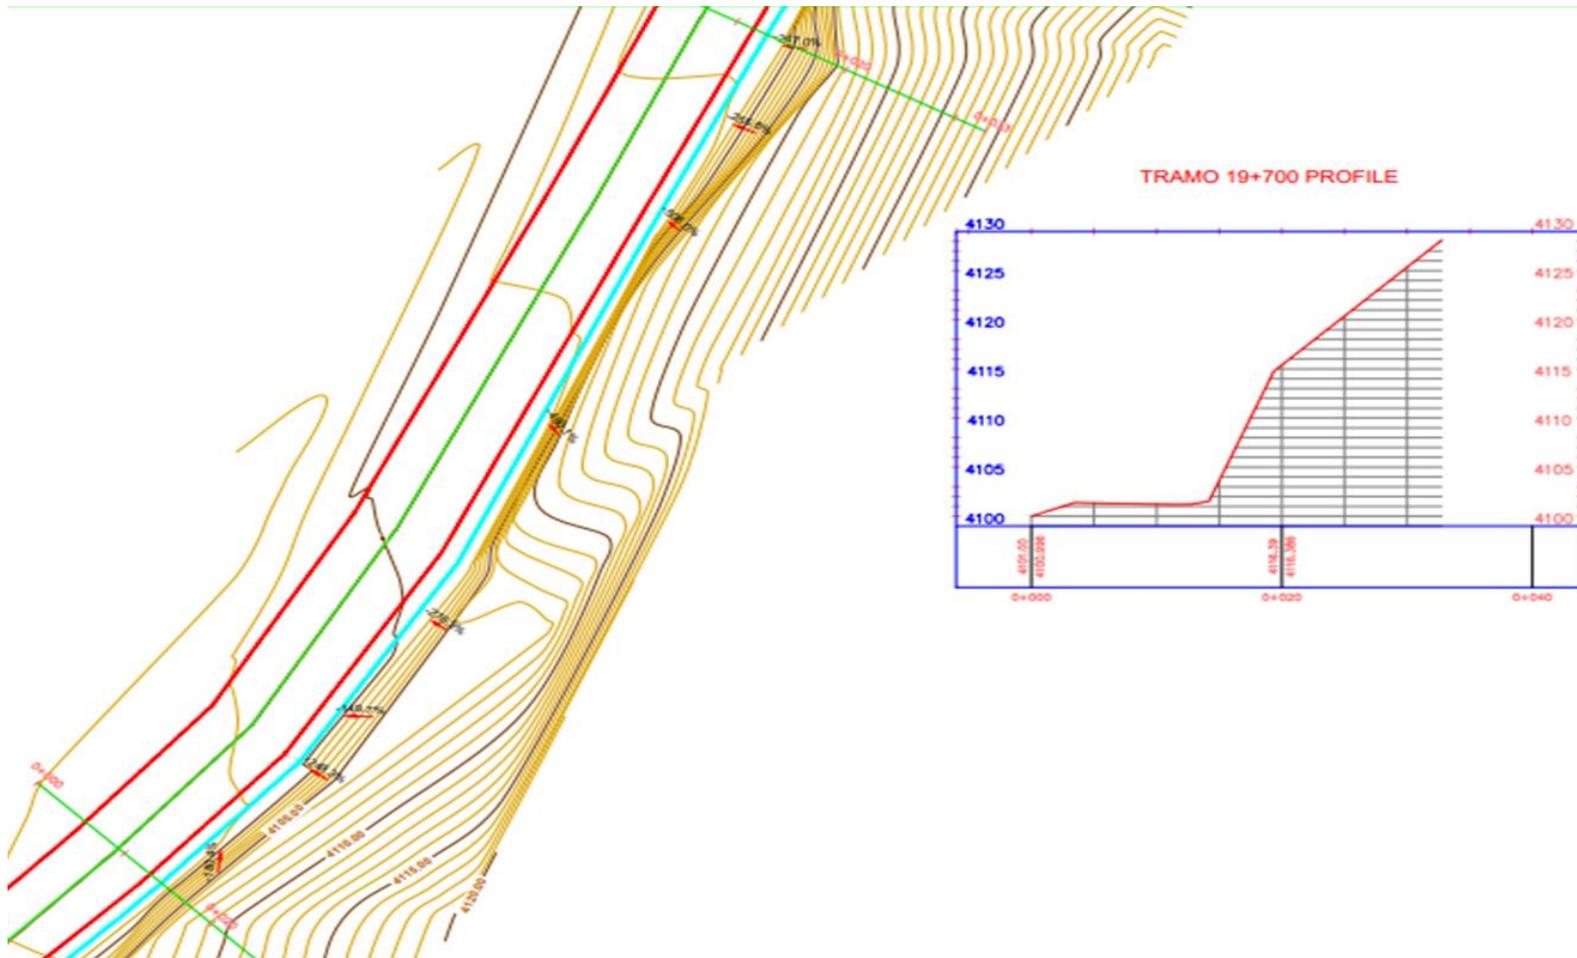
Figura 20: Corte en perfil tramo 19+700

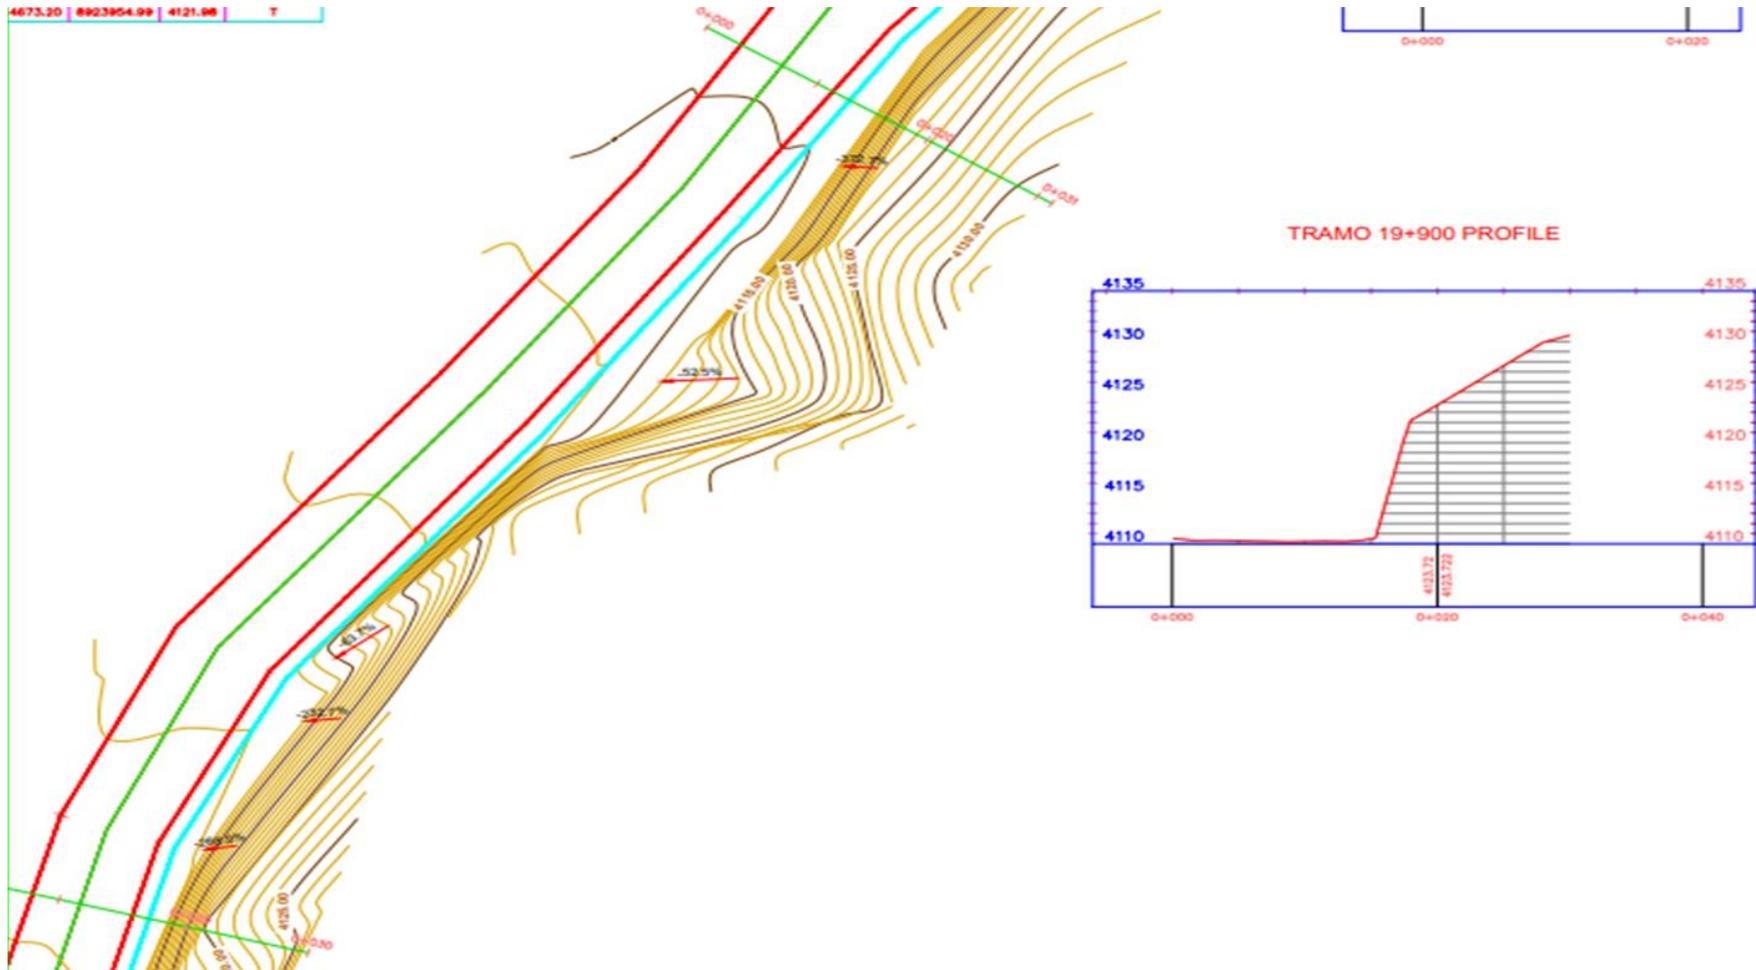
Figura 22: Corte en perfil tramo 19+900

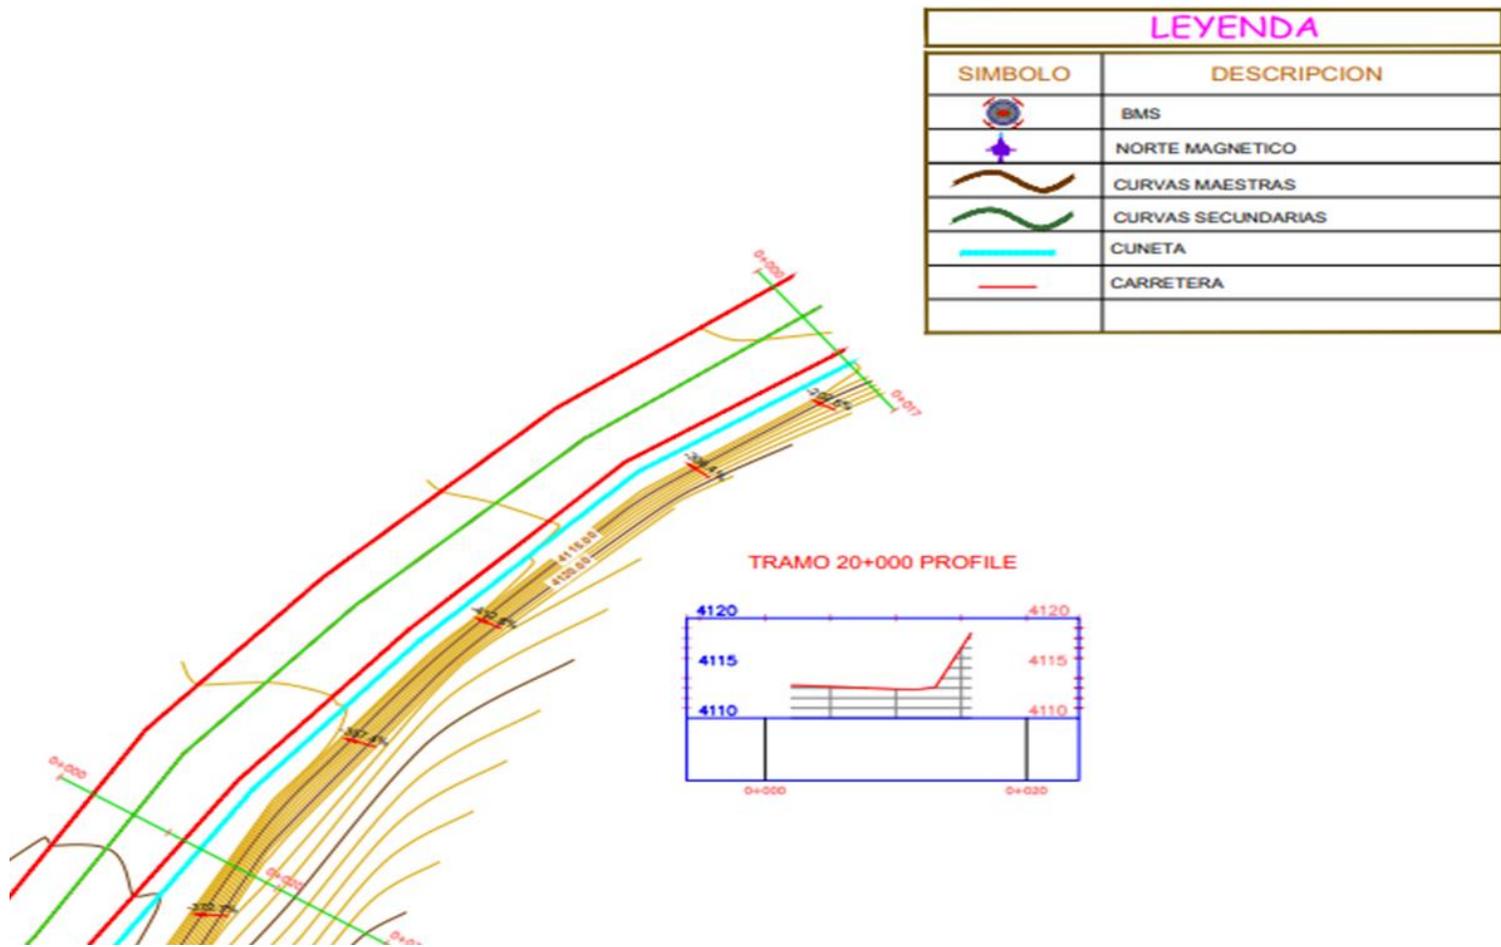
Figura 23: Corte en perfil tramo 20+000

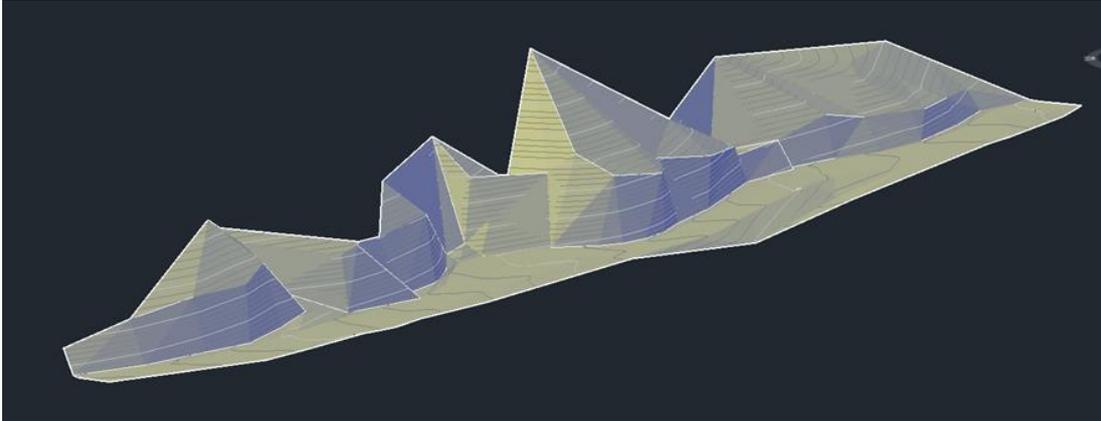
Se procede a modelar el levantamiento topográfico del área de estudio con el programa Civil-3D, con una longitud de talud de 500 metros.

Figura 24: Modelamiento en 3D del talud

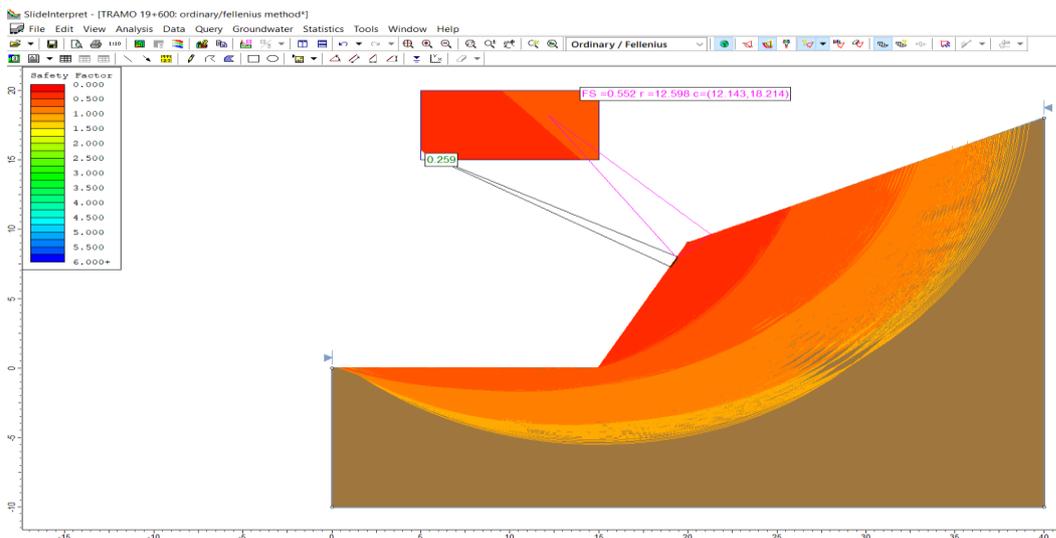
Figura 27: Tramo 19+600, cálculo del factor de seguridad método Fellenius

Interpretación de la Figura 27: En el tramo 19+600, mediante el análisis estático (sin sismo) aplicando el método Fellenius se obtuvo un factor de seguridad = 0.259, este factor es menor que 1.33 como indica la normativa AASHTO y menor a 1.5 como indica el Reglamento Nacional de Edificaciones CE. 020, por lo tanto, es un talud inestable.

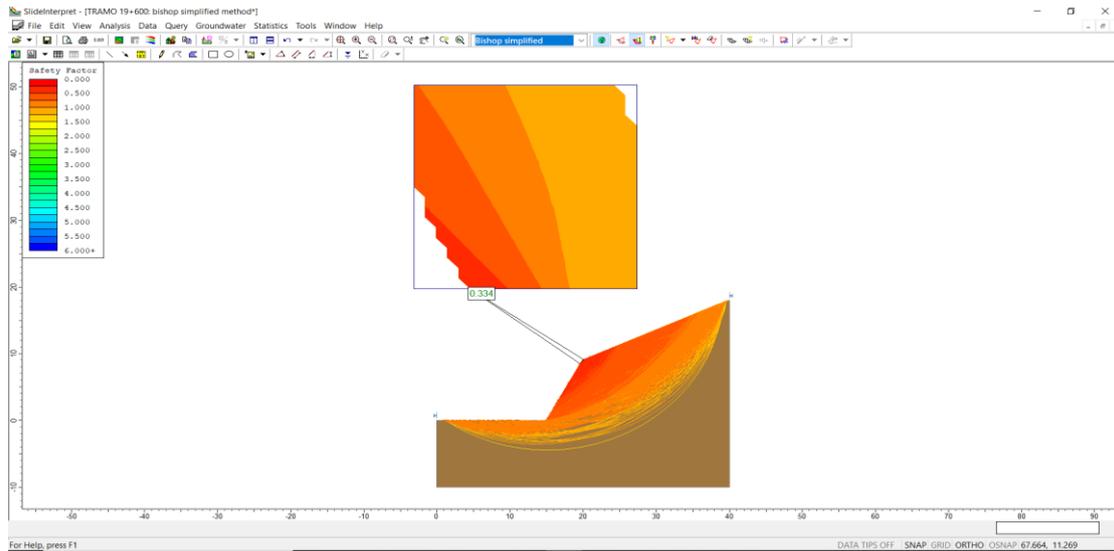
Figura 28: Tramo 19+600, cálculo del factor de seguridad método Bishop.

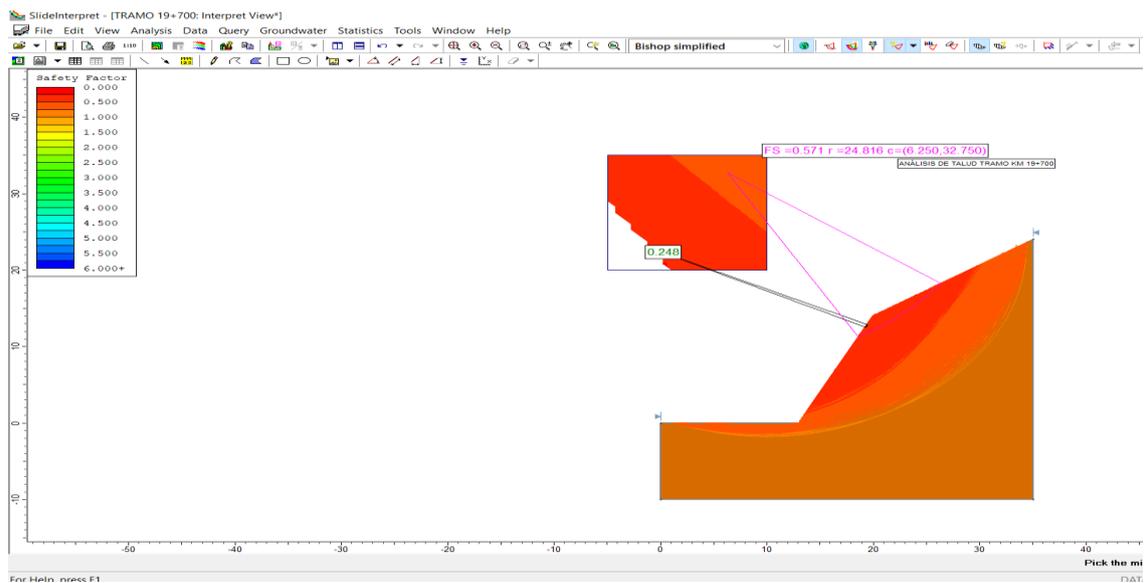
Figura 29: Tramo 19+700, cálculo del factor de seguridad método Bishop.  
Fuente: Elaboración propia.

Interpretación de la Figura 29: En el tramo 19+700, mediante el análisis estático (sin sismo) aplicando el método Bishop se obtuvo un factor de seguridad = 0.248, este factor es menor que 1.33 como indica la normativa AASHTO y menor a 1.5 como indica el Reglamento Nacional de Edificaciones CE. 020, por lo tanto, es un talud inestable.

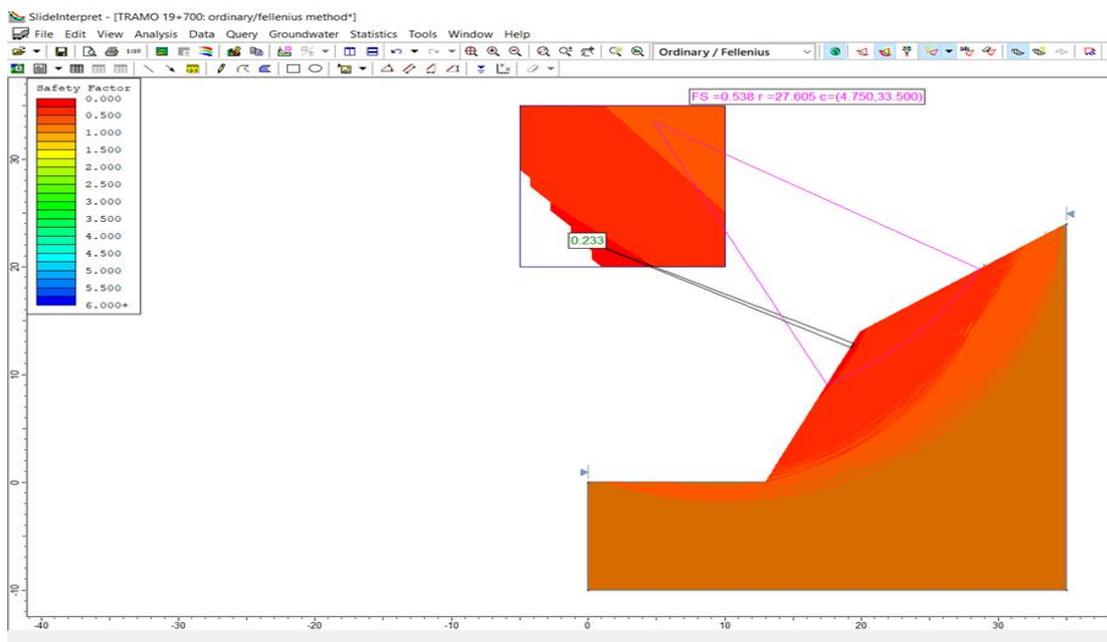
Figura 30: Tramo 19+700, cálculo del factor de seguridad método Fellenius  
Fuente: Elaboración propia

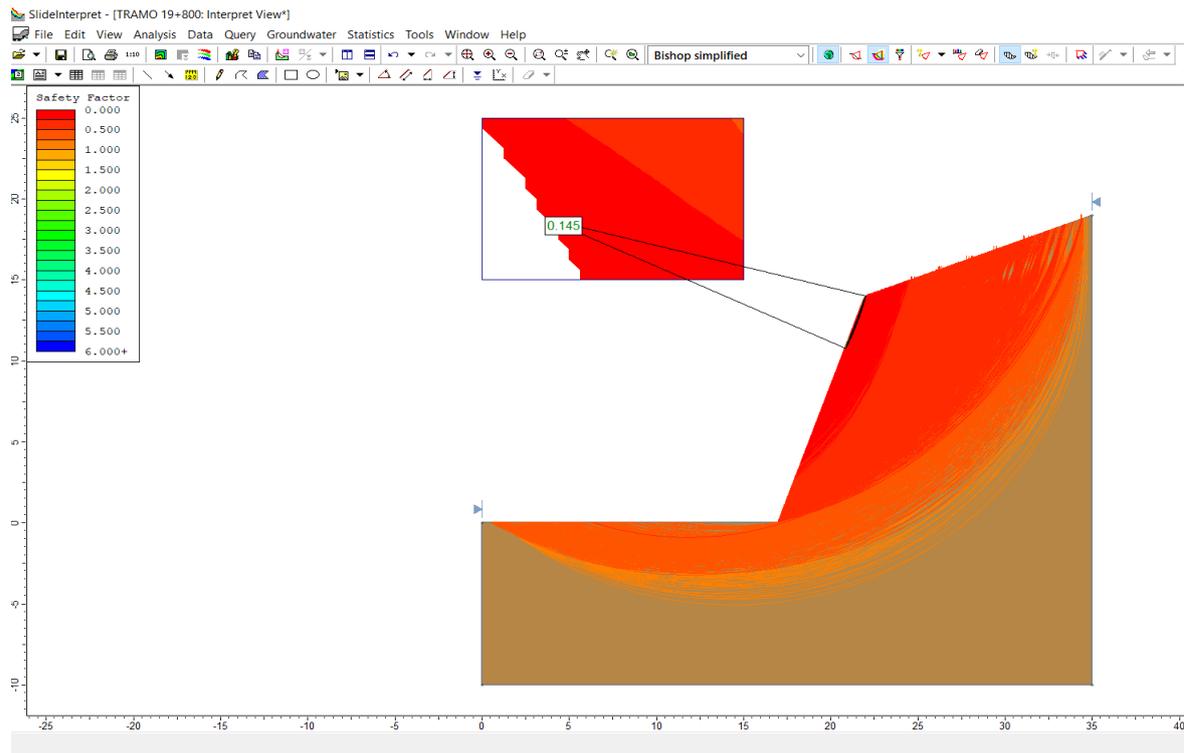
Figura 31: Tramo 19+800, cálculo del factor de seguridad método Bishop.

Interpretación de la Figura 31: En el tramo 19+800, mediante el análisis estático (sin sismo) aplicando el método Bishop se obtuvo un factor de seguridad = 0.145, este factor es menor que 1.33 como indica la normativa AASHTO y menor a 1.5 como indica el Reglamento Nacional de Edificaciones CE. 020, por lo tanto, es un talud inestable.

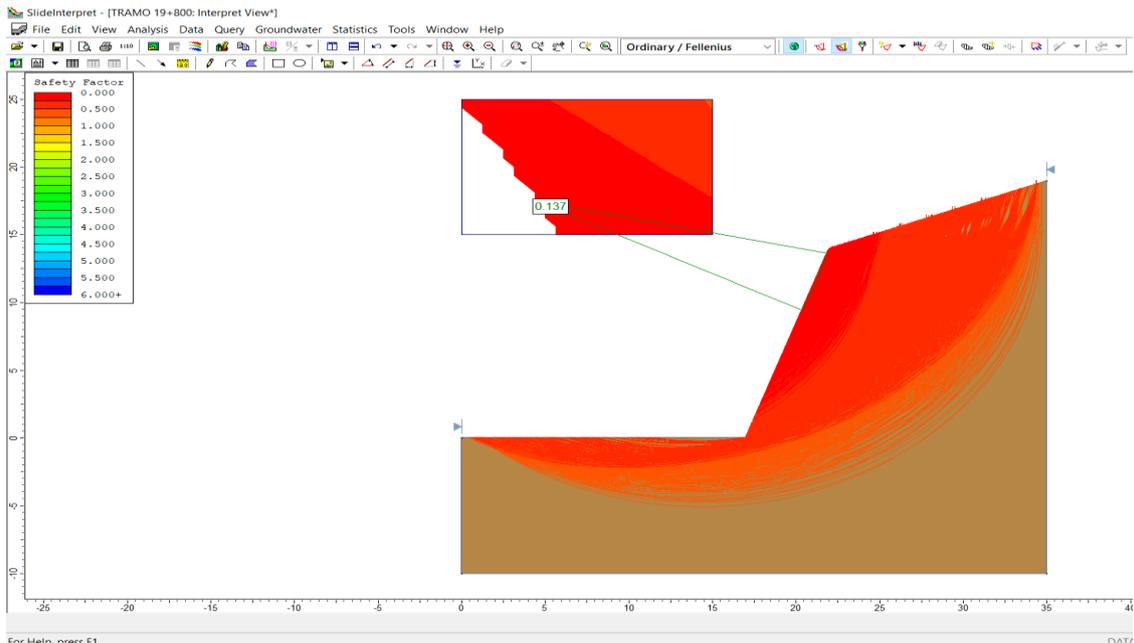
Figura 32:Tramo 19+800, cálculo del factor de seguridad método Fellenius

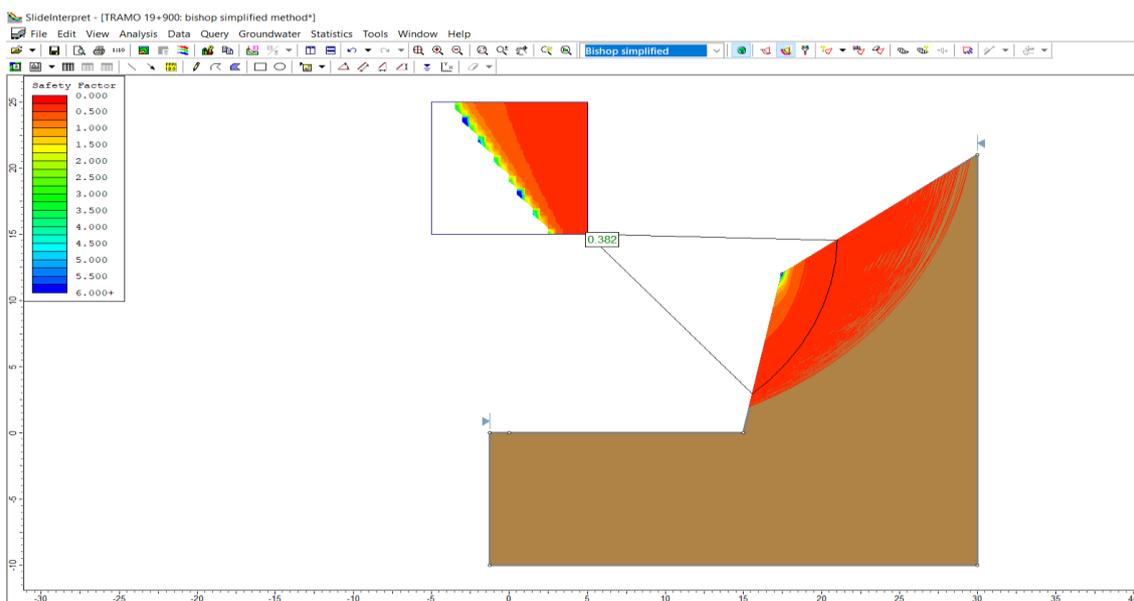
Figura 33:Tramo 19+900, cálculo del factor de seguridad método Bishop.

Interpretación de la Figura 33: En el tramo 19+900, mediante el análisis estático (sin sismo) aplicando el método Bishop se obtuvo un factor de seguridad = 0.382, este factor es menor que 1.33 como indica la normativa AASHTO y menor a 1.5 como indica el Reglamento Nacional de Edificaciones CE. 020, por lo tanto, es un talud inestable.

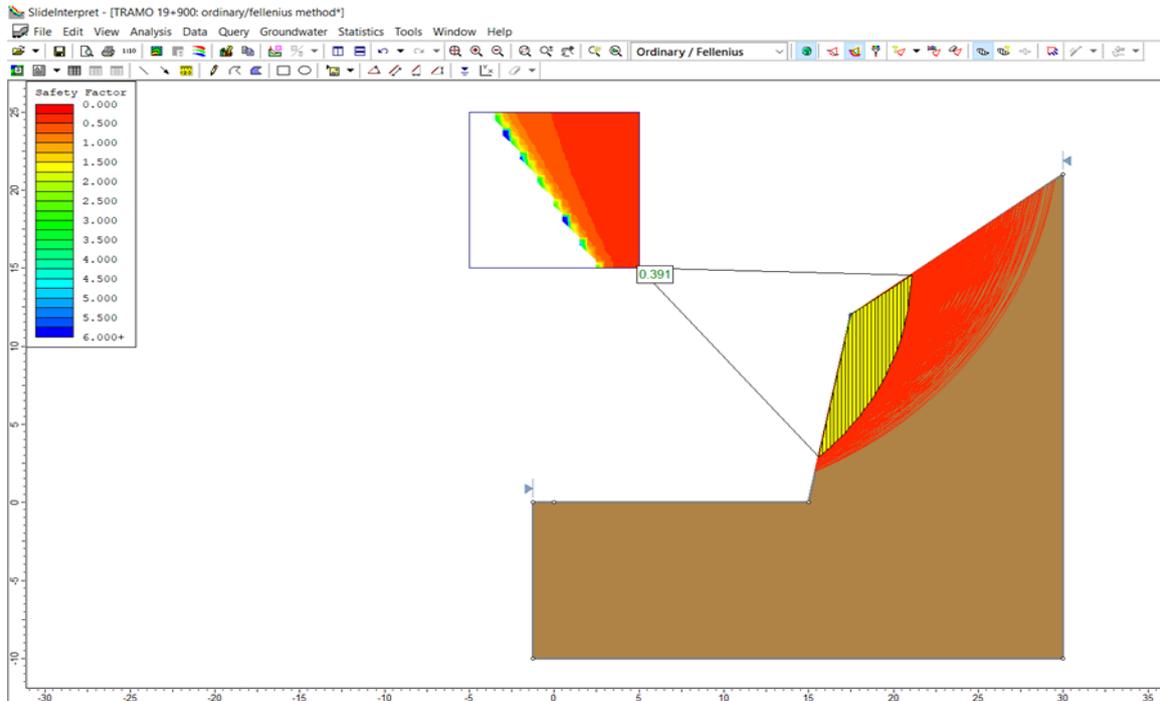
Figura 34:Tramo 19+900, cálculo del factor de seguridad método Fellenius

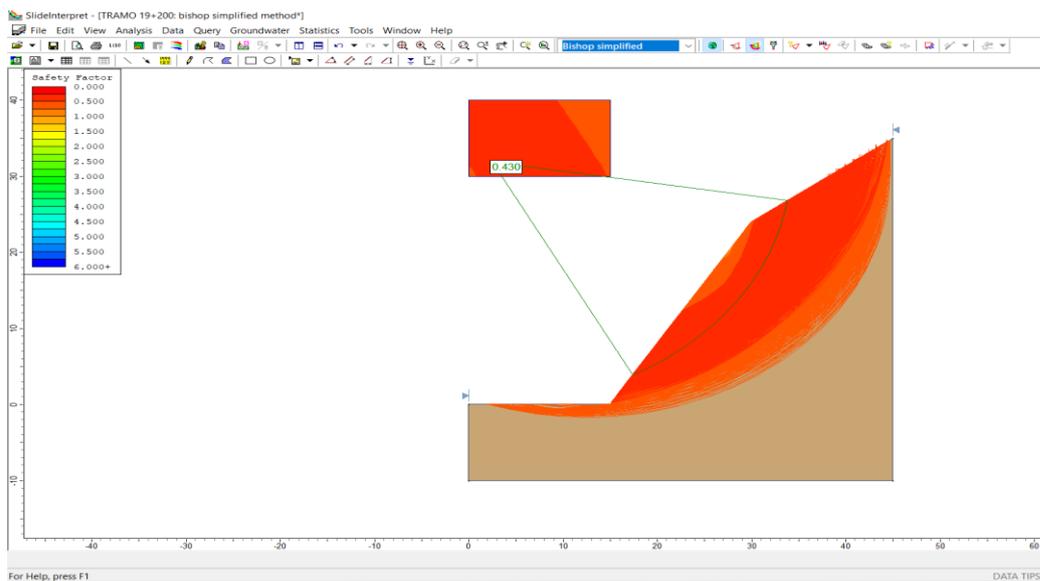
Figura 35:Tramo 20+000, cálculo del factor de seguridad método Bishop.

Interpretación de la Figura 35: En el tramo 20+000, mediante el análisis estático (sin sismo) aplicando el método Bishop se obtuvo un factor de seguridad = 0.430, este factor es menor que 1.33 como indica la normativa AASHTO y menor a 1.5 como indica el Reglamento Nacional de Edificaciones CE. 020, por lo tanto, es un talud inestable.

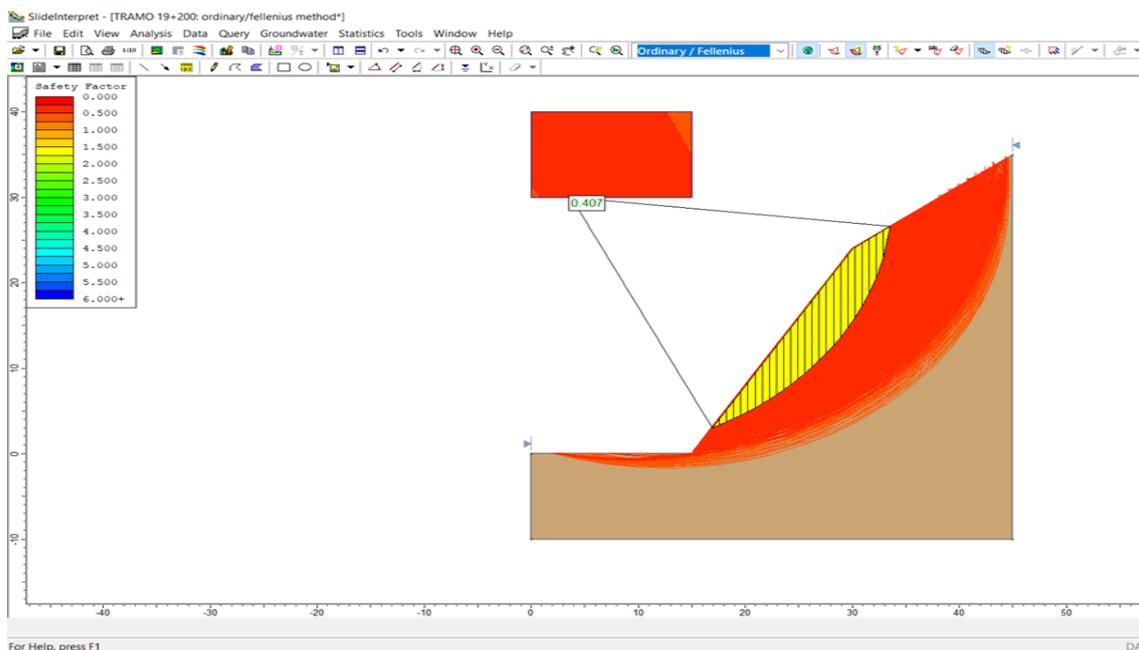
Figura 36:Tramo 20+000, cálculo del factor de seguridad método Fellenius

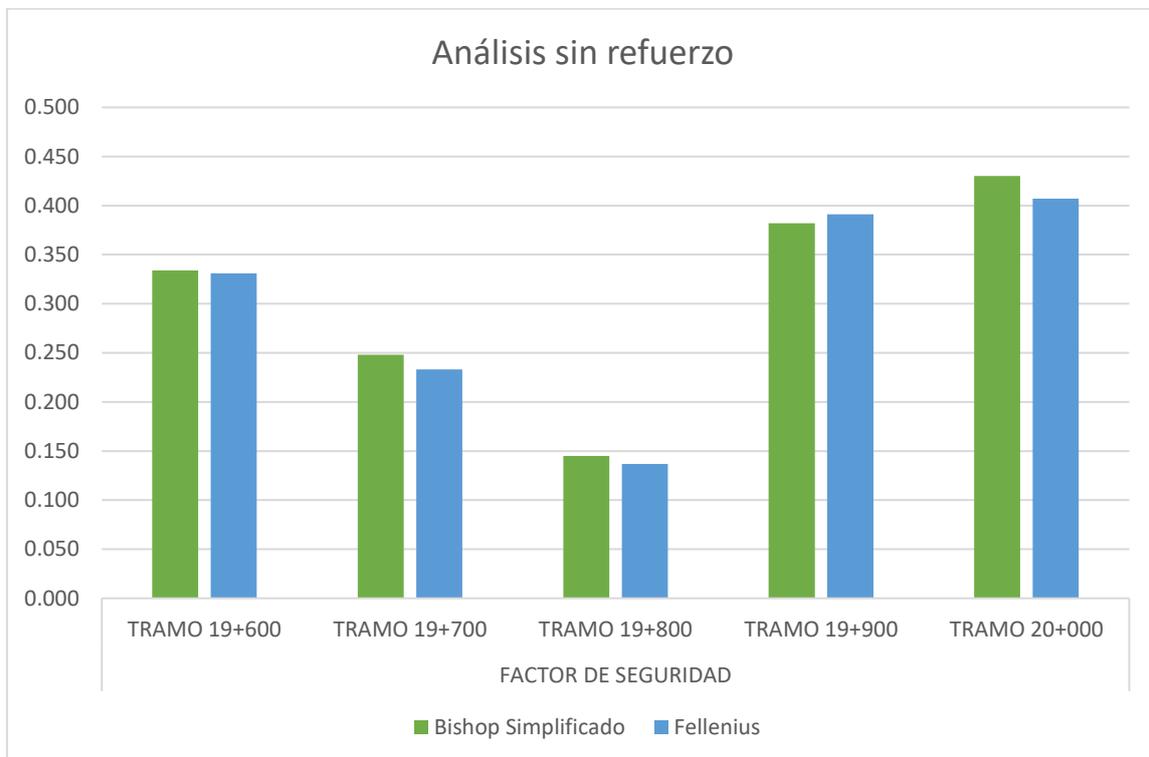
Figura 37: Resultado de factores de seguridad

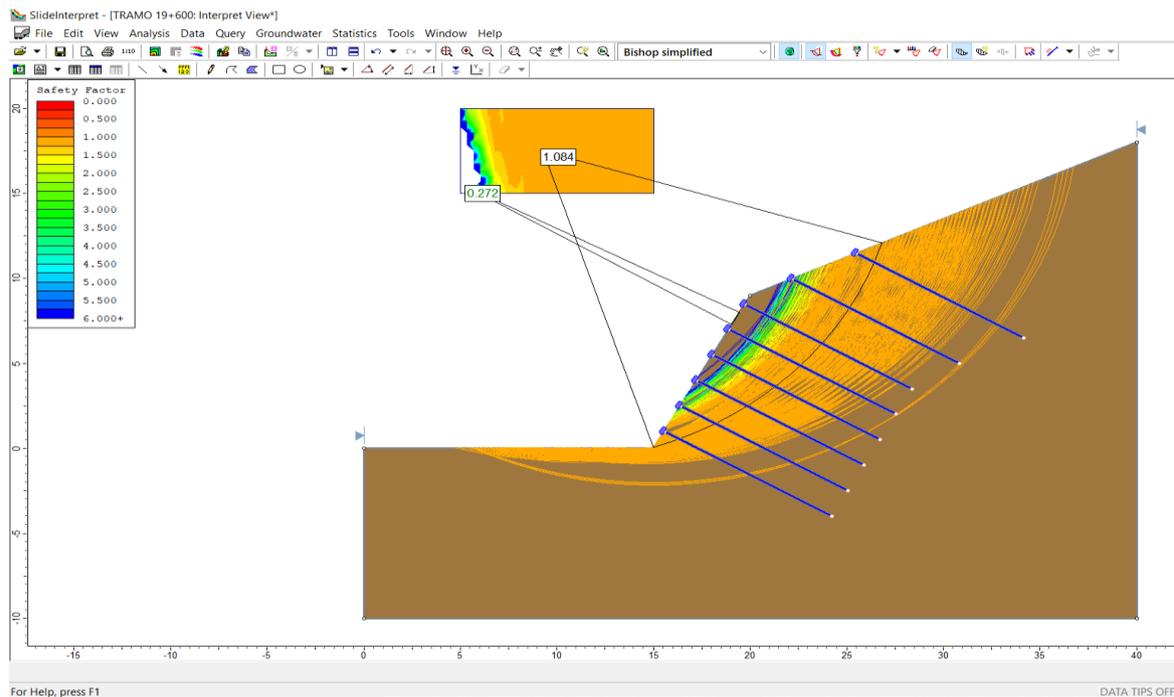
Figura 40: Cálculo del factor de seguridad método de Bishop

Interpretación de la Figura 40: En el tramo 19+600, mediante el análisis con fuerzas activas y pasivas aplicando el método Bishop se obtuvo un factor de seguridad = 1.084, este factor es menor que 1.33 como indica la normativa AASHTO y menor a 1.5 como indica el Reglamento Nacional de Edificaciones CE. 020, por lo tanto, es un talud inestable.

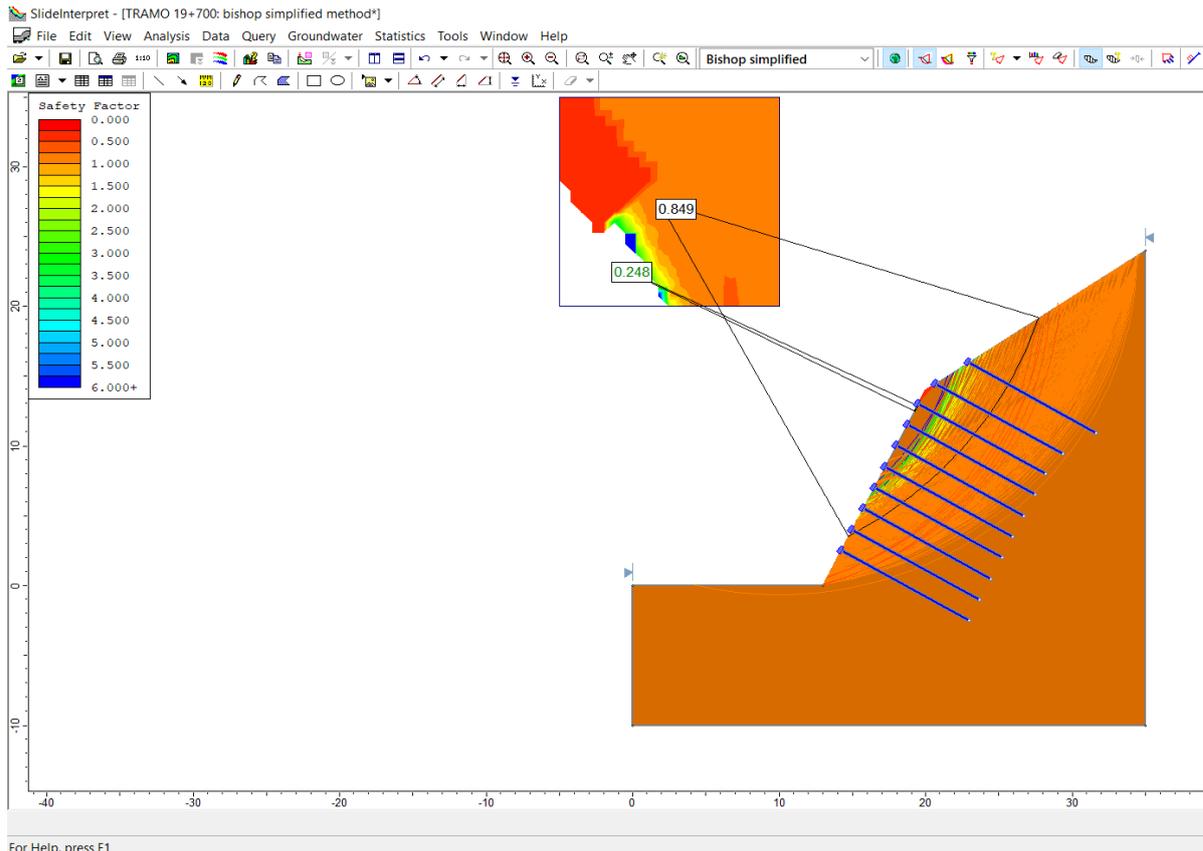
Figura 42: Cálculo del factor de seguridad método de Bishop

Interpretación de la Figura 42: En el tramo 19+700, mediante el análisis con fuerzas activas y pasivas aplicando el método Bishop se obtuvo un factor de seguridad = 0.849 este factor es menor que 1.33 como indica la normativa AASHTO y menor a 1.5 como indica el Reglamento Nacional de Edificaciones CE. 020, por lo tanto, es un talud inestable.

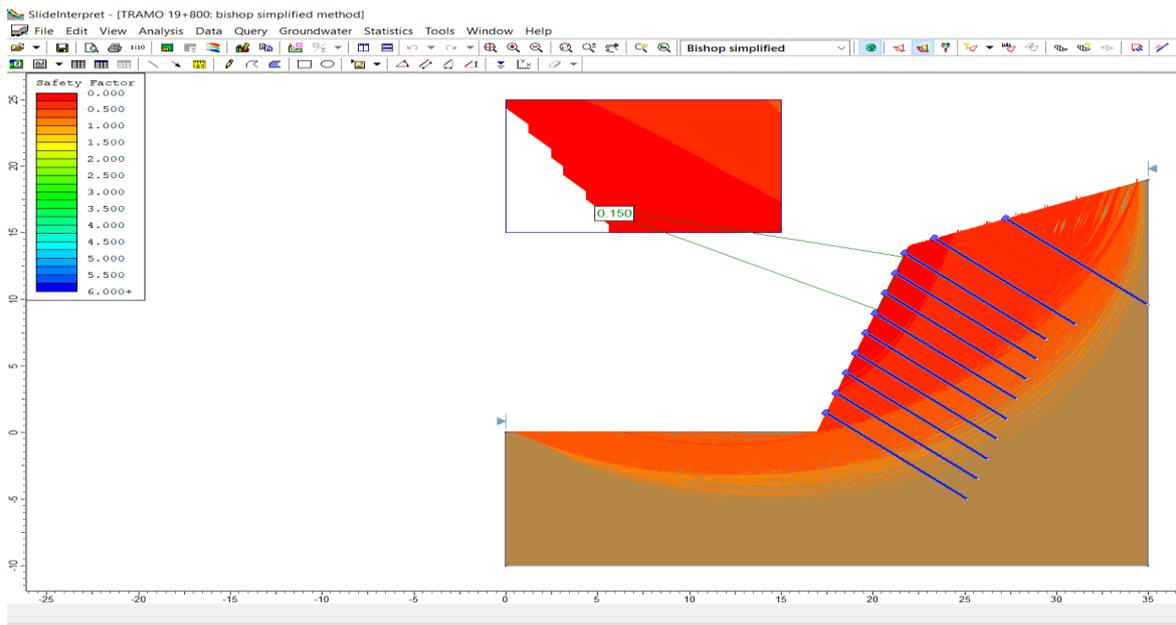
Figura 44: Cálculo del factor de seguridad método de Bishop

Interpretación de la Figura 44: En el tramo 19+800, mediante el análisis con fuerzas activas y pasivas aplicando el método Bishop se obtuvo un factor de seguridad crítico = 0.150 este factor es mayor que 1.33 como indica la normativa AASHTO y igual a 1.5 como indica el Reglamento Nacional de Edificaciones CE. 020, por lo tanto, es un talud estable.

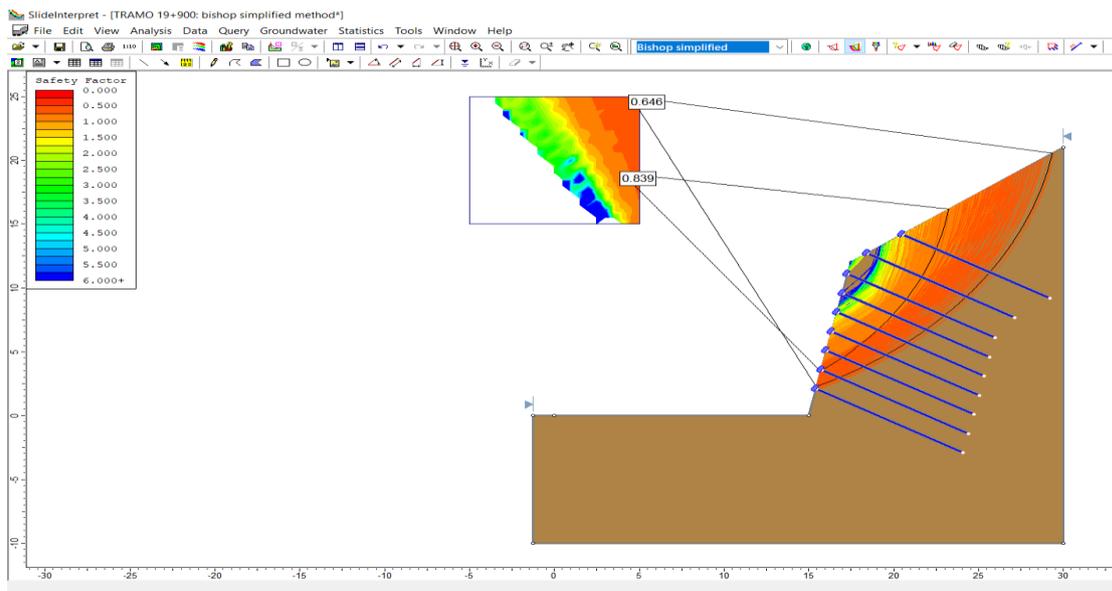
Figura 46: Cálculo del factor de seguridad método de Bishop

Interpretación de la Figura 46: En el tramo 19+900, mediante el análisis con fuerzas activas y pasivas aplicando el método Bishop se obtuvo un factor de seguridad = 0.839 este factor es menor que 1.33 como indica la normativa AASHTO y menor a 1.5 como indica el Reglamento Nacional de Edificaciones CE. 020, por lo tanto, es un talud inestable.
