Análisis de estabilización de talud en la carretera AN 110 kilómetro  
19+500 al 20+000 Recuay, Ancash, 2022.

**TESIS PARA OBTENER EL TÍTULO PROFESIONAL DE:**  
Ingeniero Civil

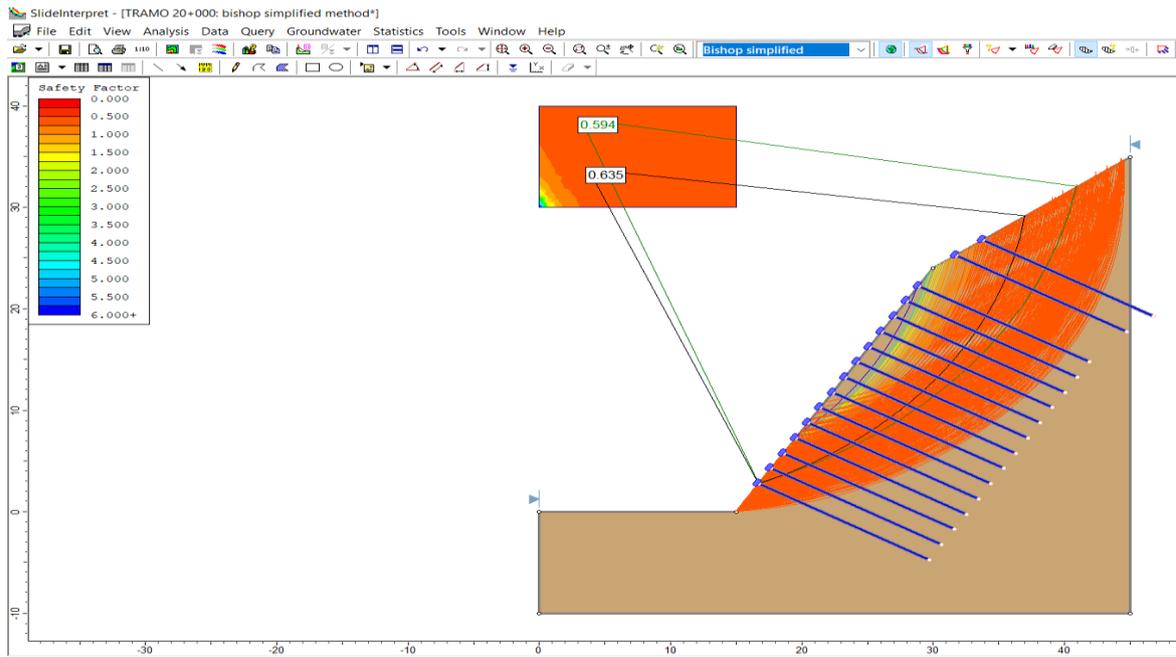
Figura 48: Cálculo del factor de seguridad método de Bishop

Interpretación de la Figura 48: En el tramo 20+000, mediante el análisis con fuerzas activas y pasivas aplicando el método Bishop se obtuvo un factor de seguridad = 0.635 este factor es menor que 1.33 como indica la normativa AASHTO y menor a 1.5 como indica el Reglamento Nacional de Edificaciones CE. 020, por lo tanto, es un talud inestable.

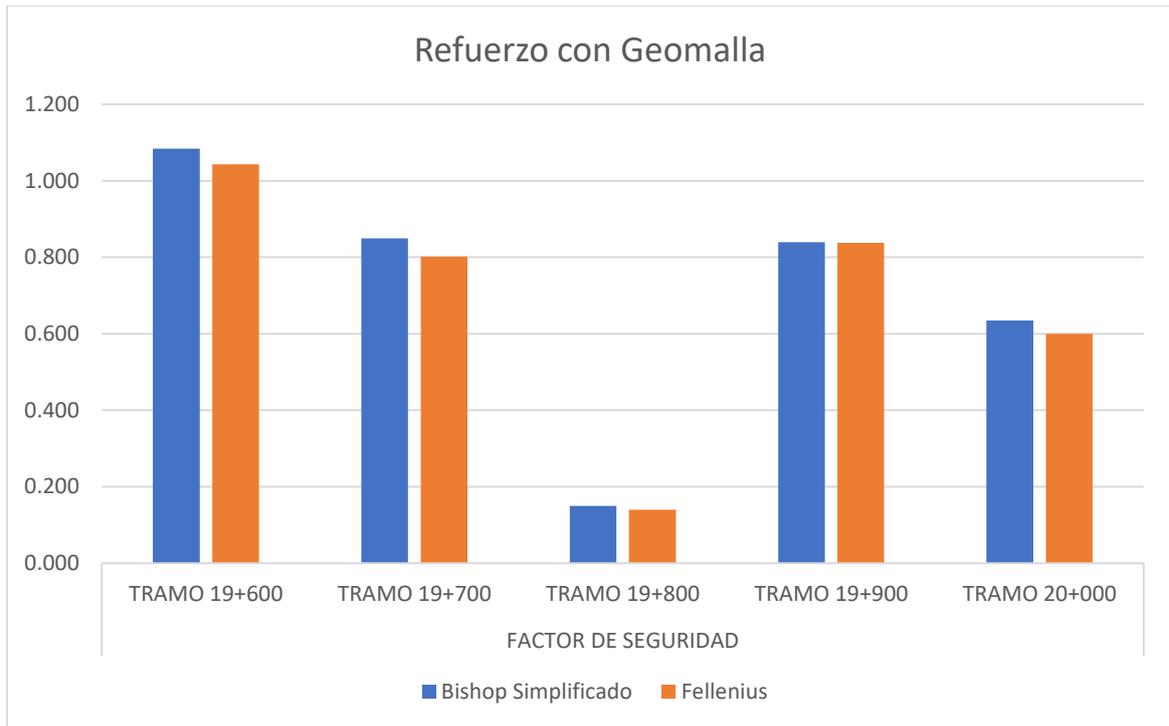
Figura 50: Factores de seguridad

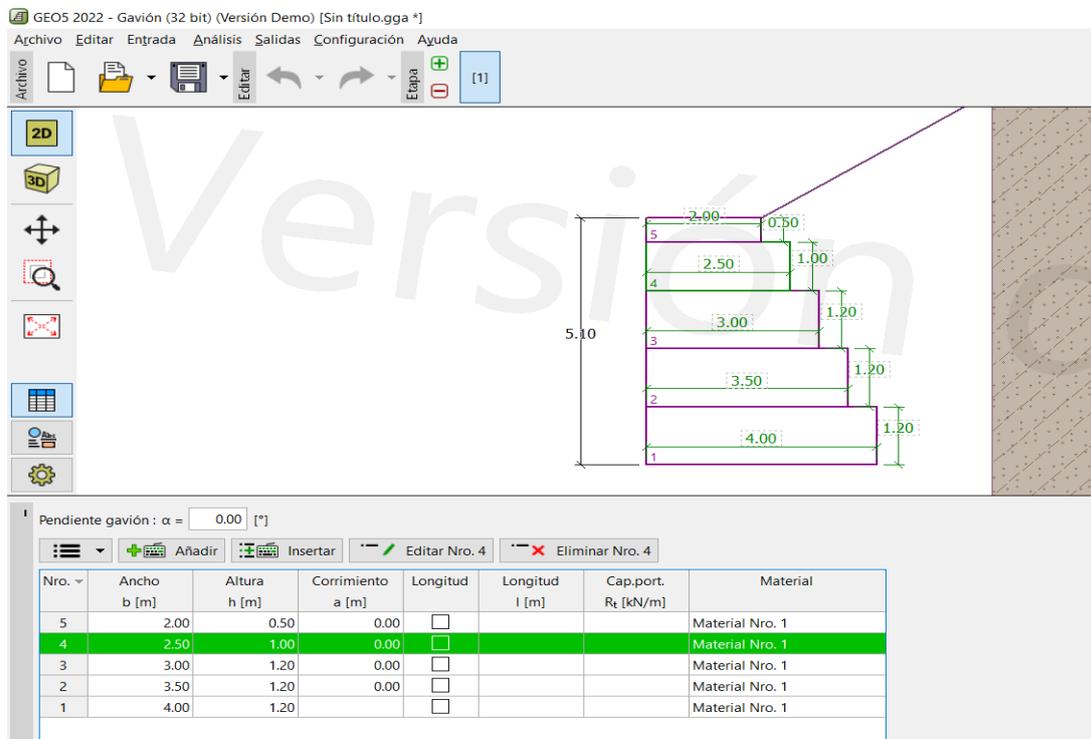
Figura 51: Dimensiones del muro de gaviones

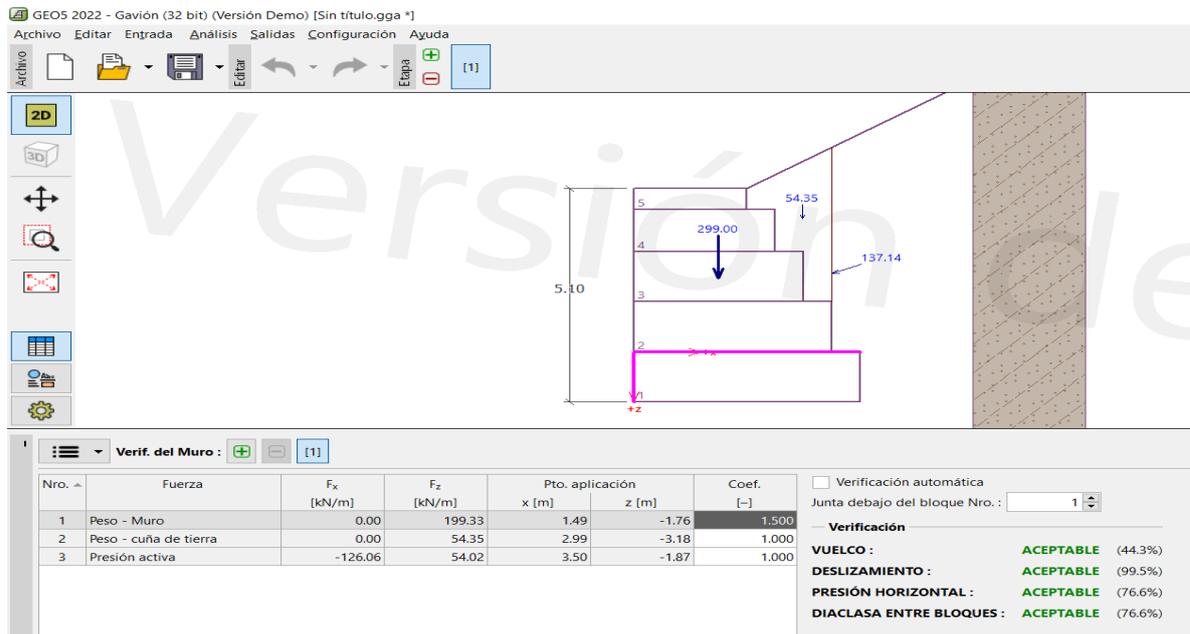
Figura 54: Análisis de vuelco y deslizamiento con software Geo5

Interpretación figura 54: Resultado del análisis del FSD y el FSV del muro de gaviones realizada con el software Geo5 y se encontró resultados óptimos.

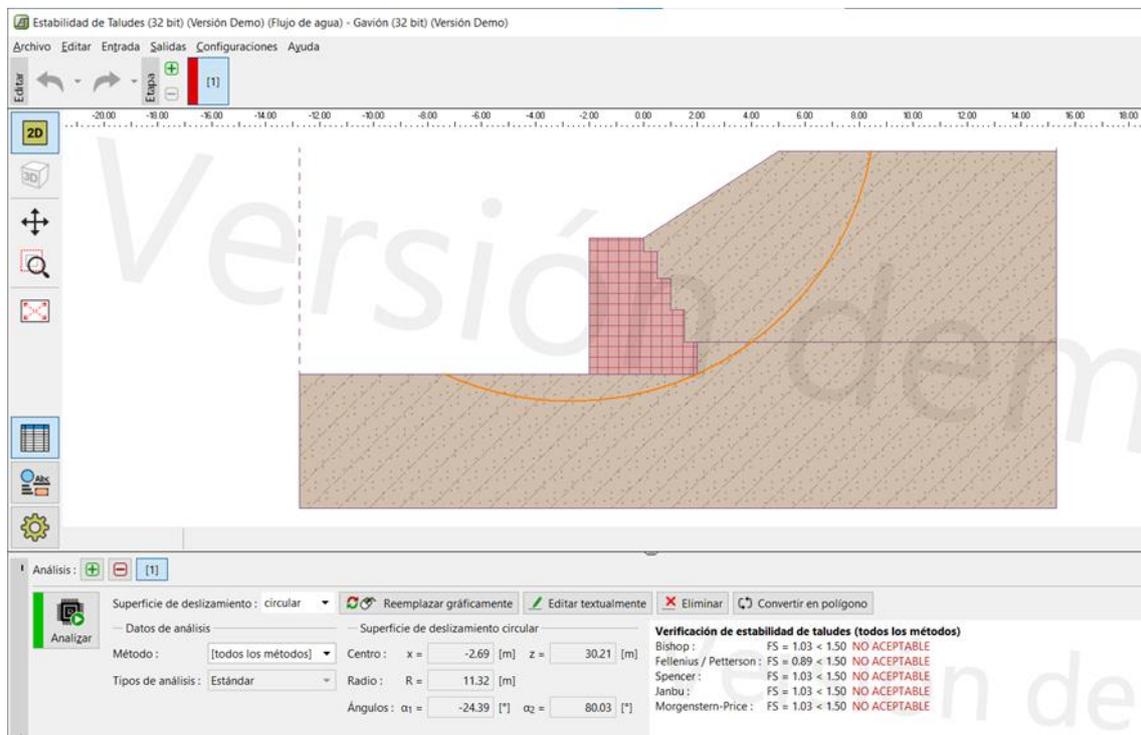
Figura 55: Modelamiento del talud y la superficie de falla con el software Geo 5.

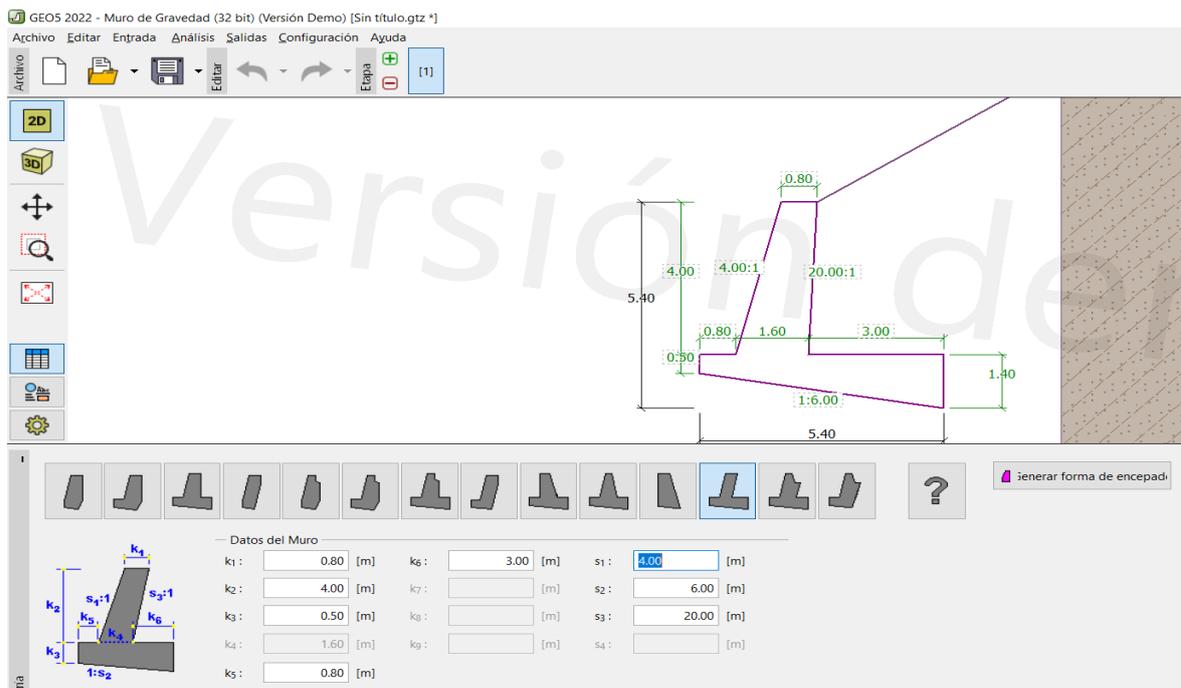
Figura 59: Dimensión del muro de concreto ciclópeo con el programa Geo 5.

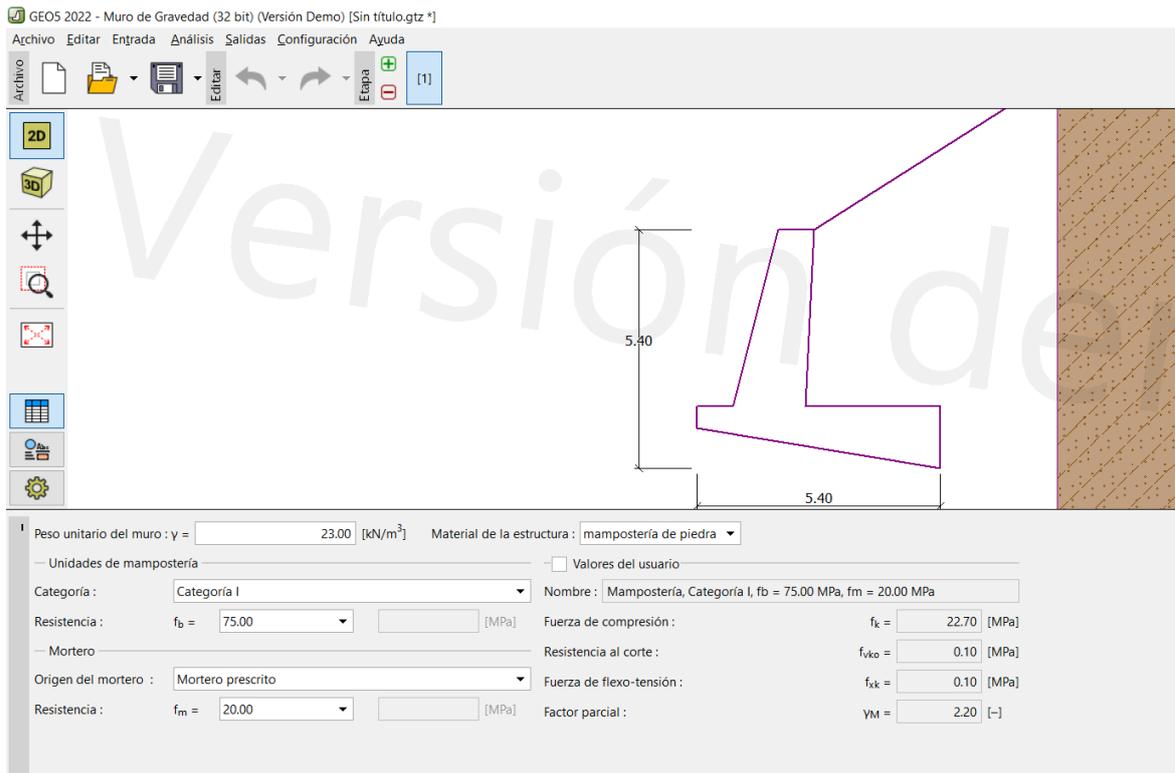
Concreto simple 70% y 30 % de canto rodado, con esa proporción de los materiales se obtendrá una resistencia mínima a la compresión de 21 MPa, considerando tamaños de rocas de 15 cm a 30 cm, teniendo en cuenta el espaciamiento de 10 cm.

Figura 60: Características del material con el programa Geo5.

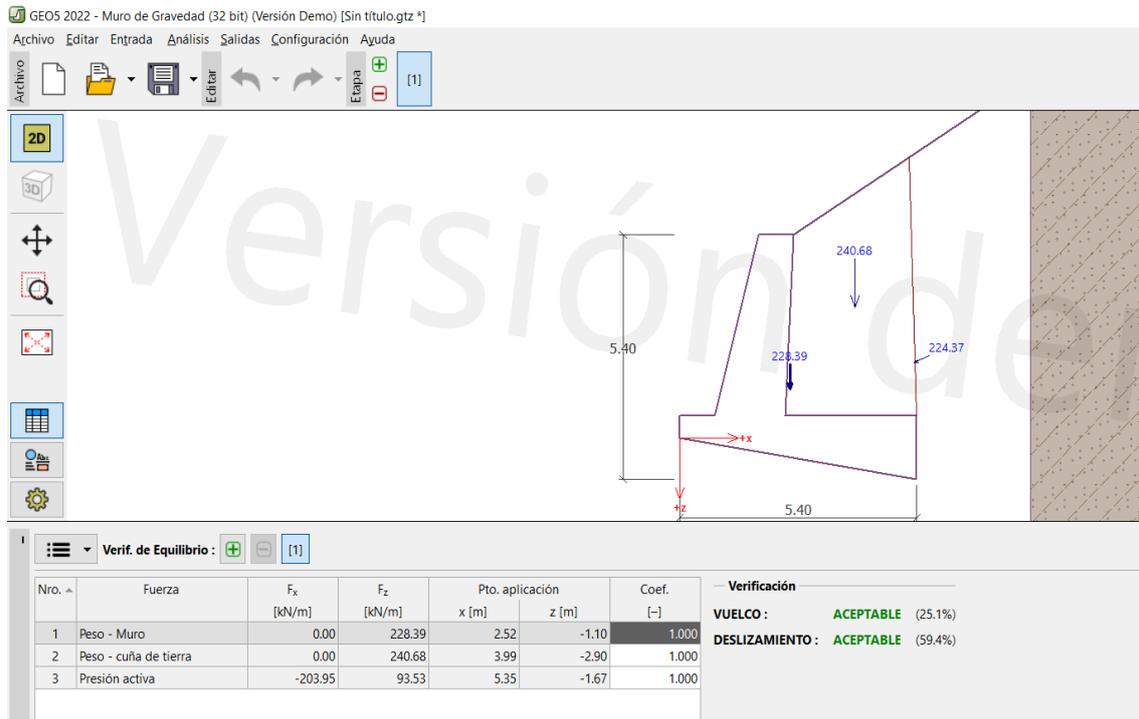
Figura 62: Resultados de deslizamiento y vuelco con el programa Geo5.

Interpretación figura 62 y 63: En el análisis realizado por vuelvo, deslizamiento, corte y flexión se encontraron resultados óptimos que cumplen con la estabilización de talud ante una falla de esos tipos.

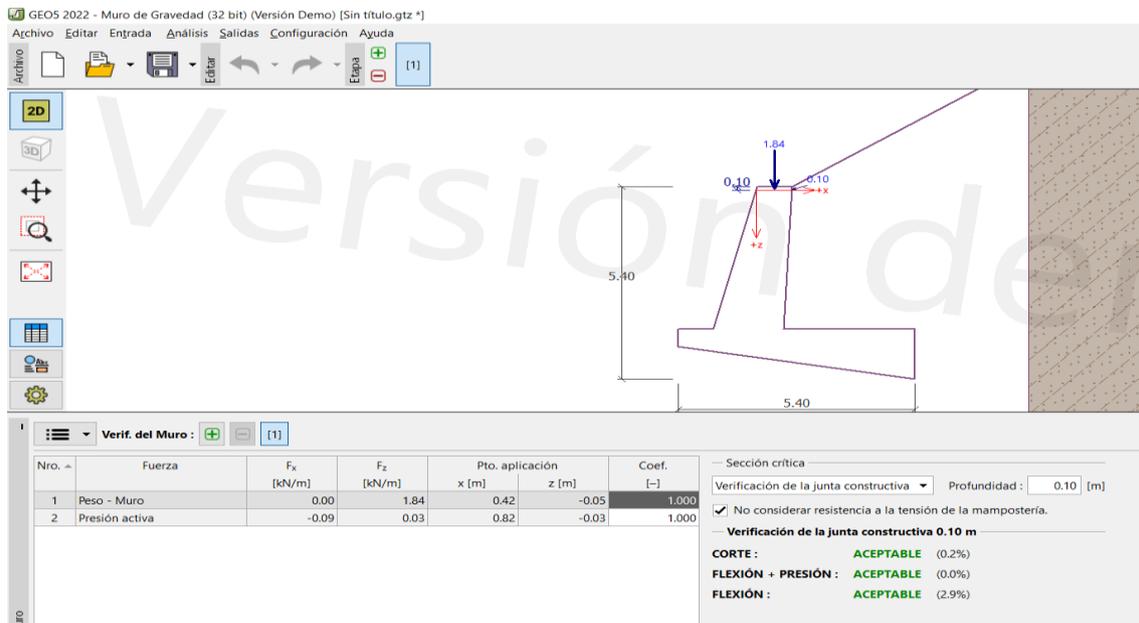
Figura 63: Análisis de corte y flexión con el programa Geo5.

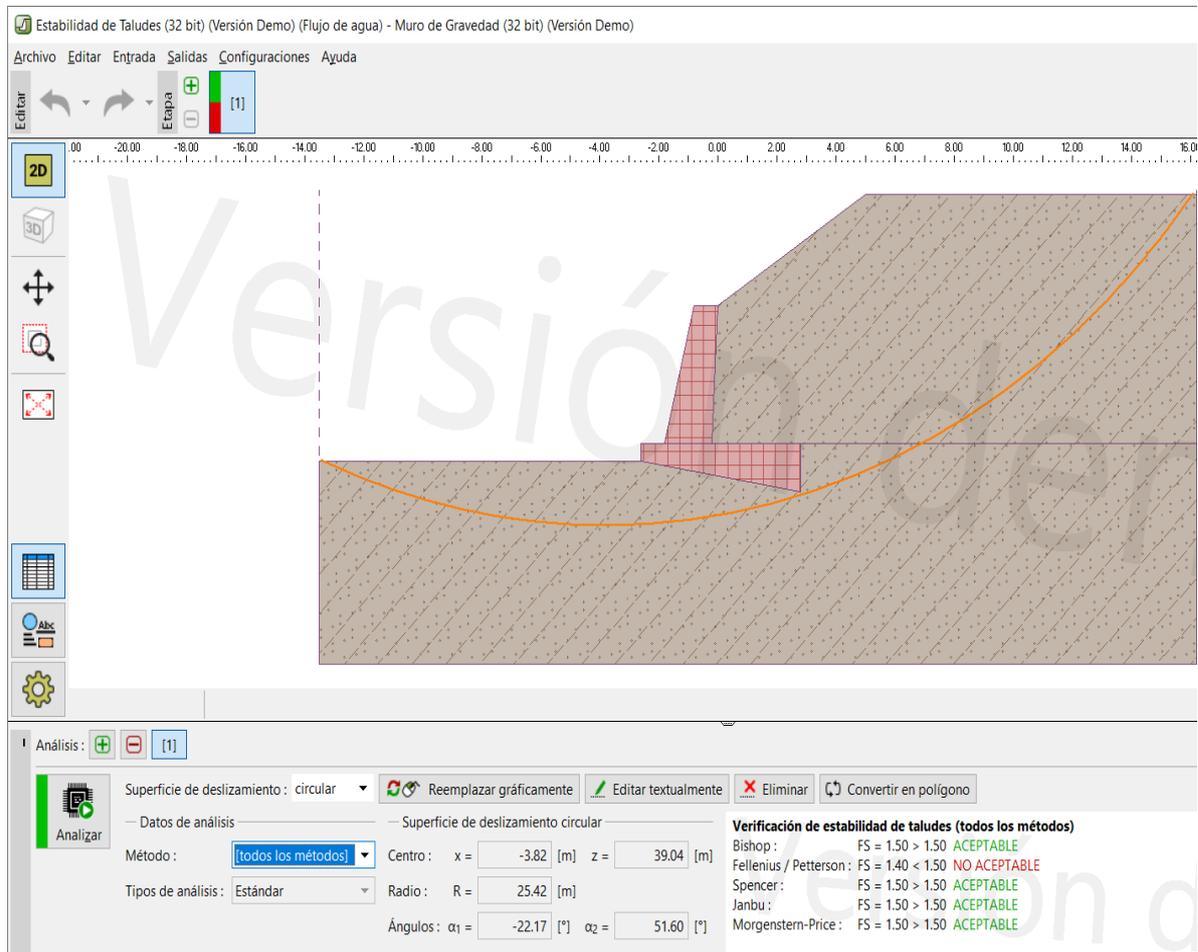
Figura 64: Estabilización con muro de concreto ciclópeo

Para la estabilización de talud en la carretera AN 110 tramo km 19+500 al 20+00 Recuay - Ancash, se recomienda el uso de muro de contención de concreto ciclópeo, ya que cumple con las verificaciones de fallas aceptables y los factores de seguridad por Bishop  $fs.=1.50$  y Fellenius  $fs.= 1.40$  son mayores a lo que indica la norma ASSHTO y CE. 020 del Reglamento Nacional de Edificaciones.

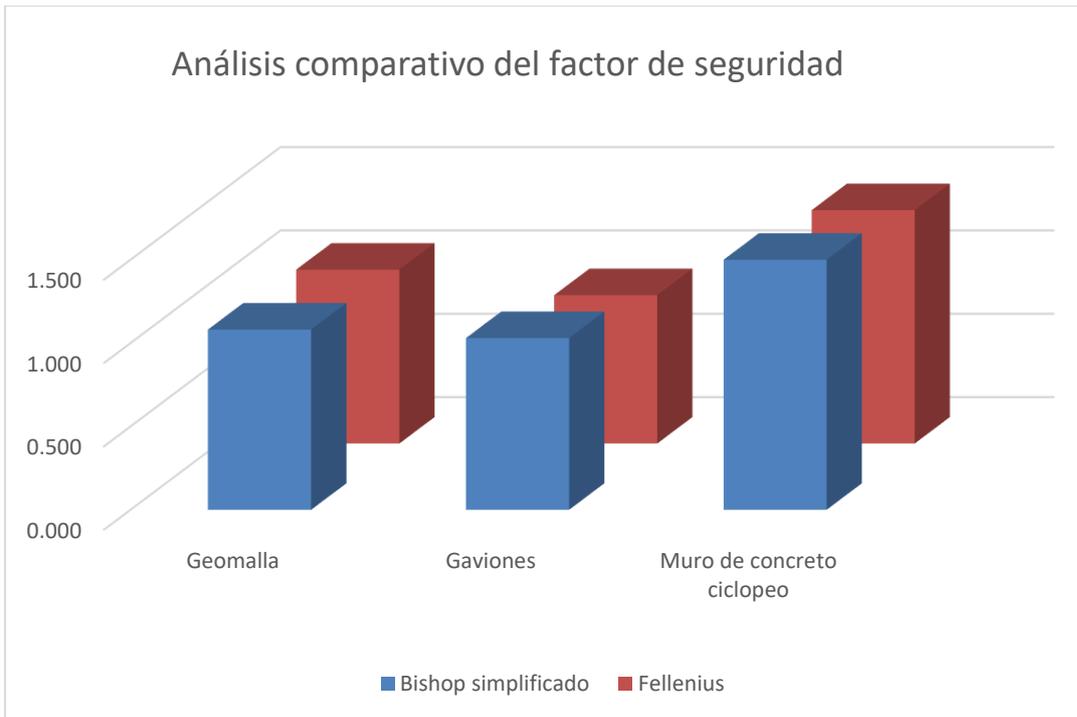
Figura 68: Análisis comparativo de las propuestas.

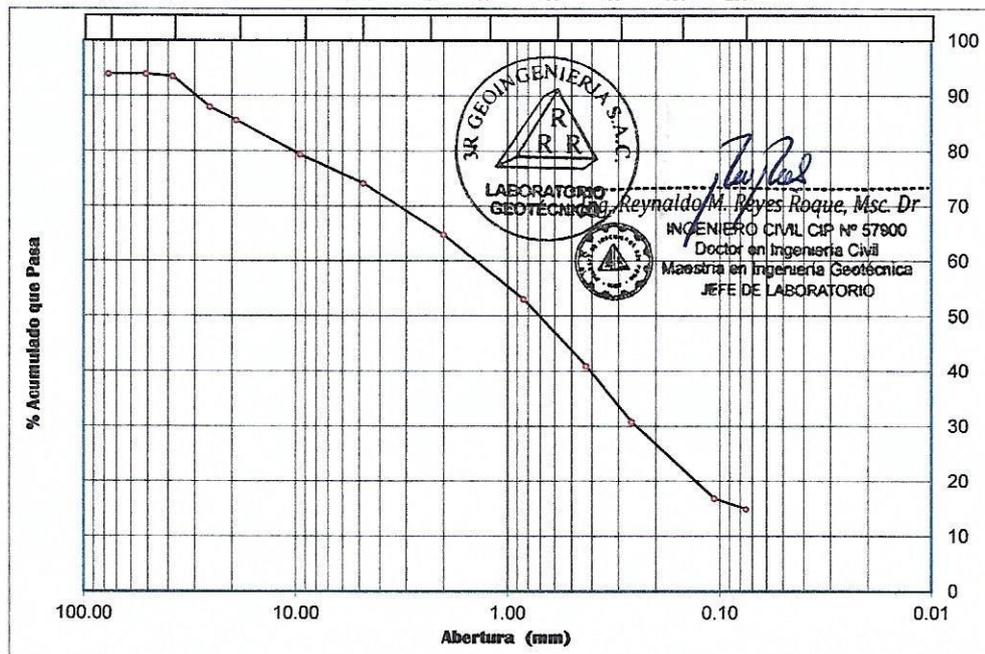
GRAVA (%) =	25.86	ARENA (%) =	59.25	FINOS (%) =	14.89
-------------	-------	-------------	-------	-------------	-------

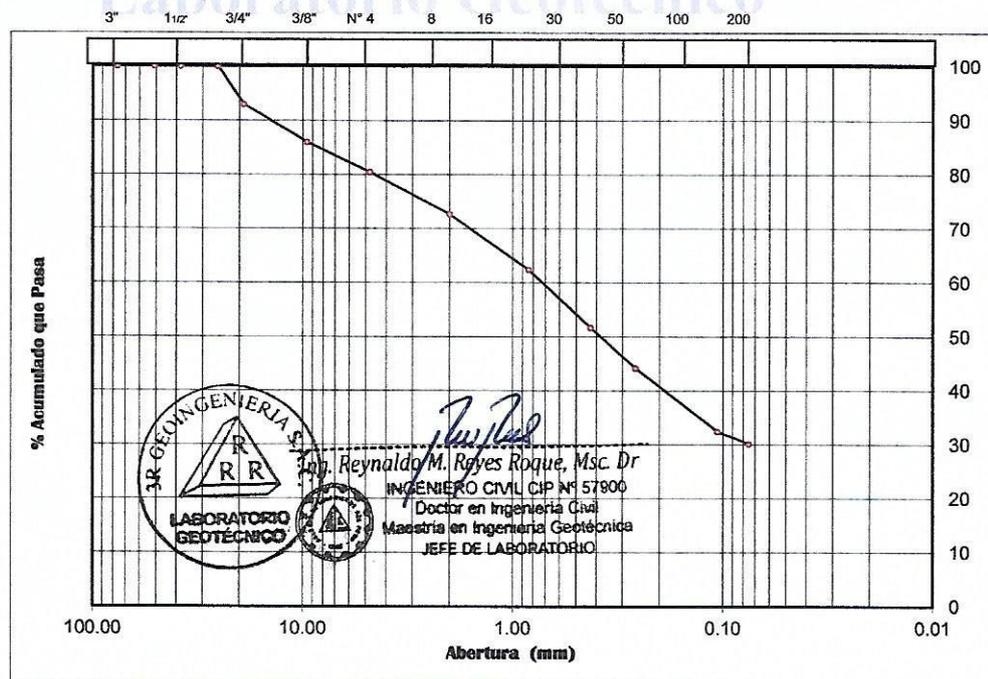
GRAVA (%) =	19.54	ARENA (%) =	50.30	FINOS (%) =	30.16
-------------	-------	-------------	-------	-------------	-------
