UNIVERSIDAD CÉSAR VALLEJO

Aplicación de la metodología VIZIR en la evaluación superficial del
pavimento flexible de la avenida Naranjal, Los Olivos, 2020

TESIS PARA OBTENER EL TÍTULO PROFESIONAL DE:
INGENIERO CIVIL

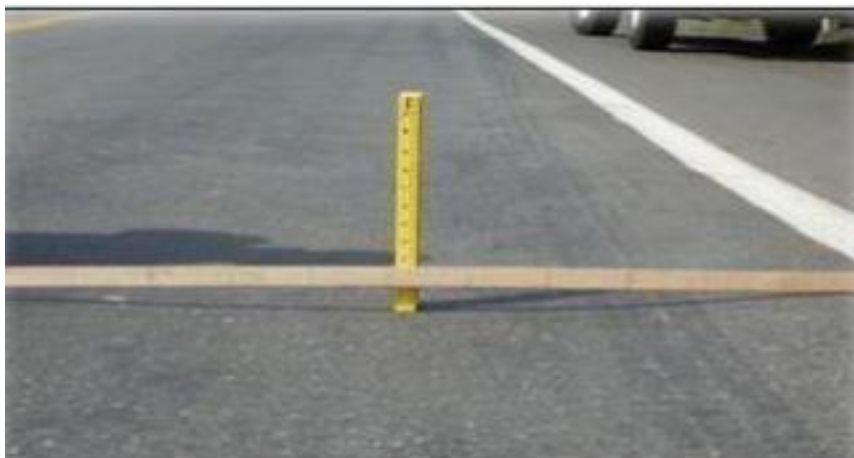
Hundimientos de forma longitudinal seguida en sectores localizados, lo común es por donde circula las ruedas de los vehículos, esto puede ocasionar que se alce en las zonas que están junto a la depresión. Los probables factores de este tipo de deterioro serian: el exceso de cargas, pavimento insuficiente, mala compactación y deficiencia de la base

Figura 2. Deterioro por ahuellamiento.

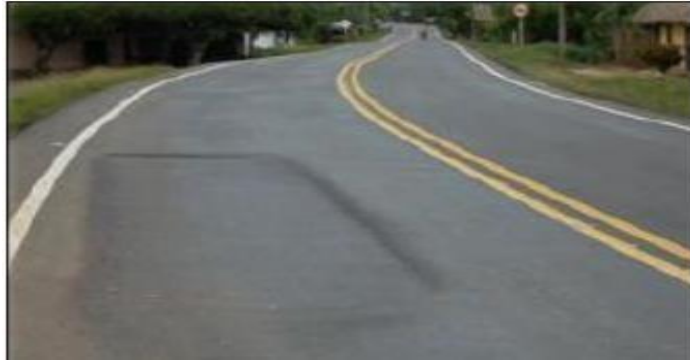
Hundimientos de forma longitudinal localizados en la superficie, los diversos factores de este tipo de deterioro serian: un mal proceso constructivo, carencia de compactación en rellenos, etc.

Figura 3. Depresiones o hundimientos longitudinales.
Fuente: Instituto Nacional de vías (2008).

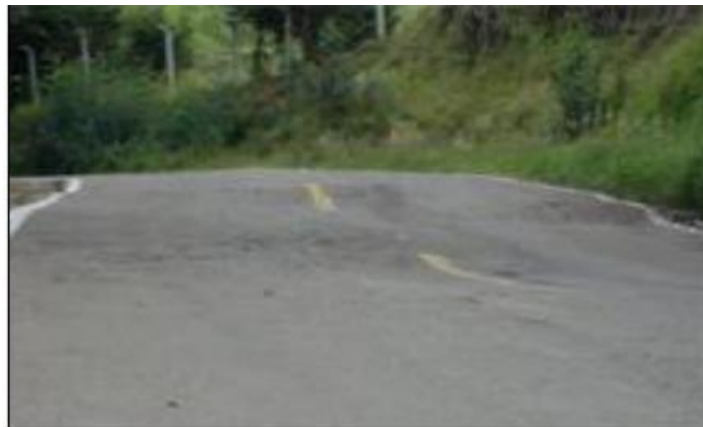
Hundimientos de forma transversal localizados en la superficie, los diversos factores de este tipo de deterioro serian: un mal proceso constructivo, carencia de compactación en rellenos, etc.

Figura 4. Depresiones o hundimientos transversales
Fuente: Instituto Nacional de vías (2008).

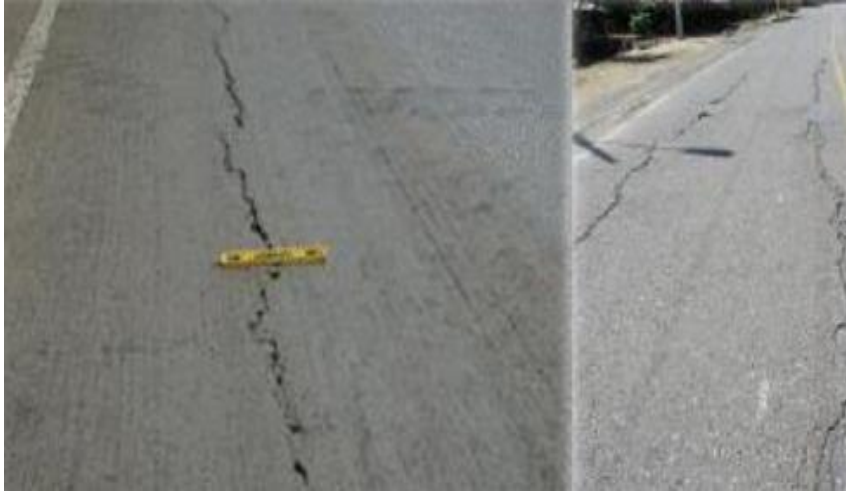
Fisuras sobresalientes que son paralelas a la base de la vía. Las fisuras comienzan en la superficie del pavimento y avanza de forma decreciente. Los deterioros se originan por elevados esfuerzos horizontales originadas por las llantas de los vehículos pesados y las elevadas temperaturas en la superficie.

Figura 5. Fisuras longitudinales por fatiga.
Fuente: Instituto Nacional de vías (2008).

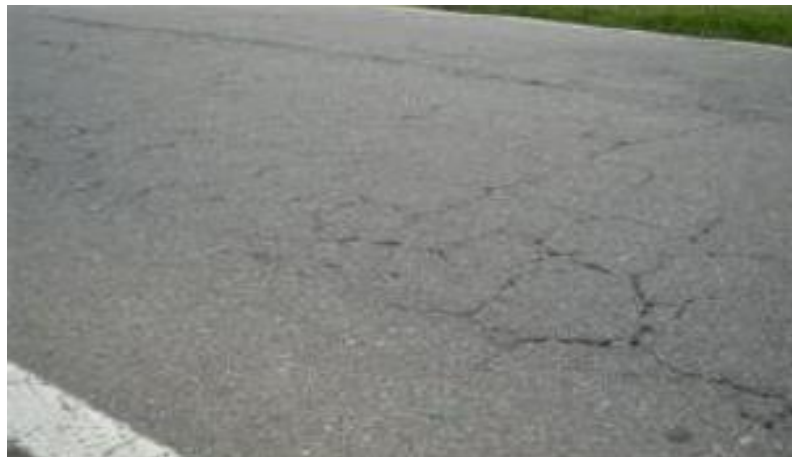
Son fisuras relacionadas que se originan con aspecto de polígonos y se localizan en zonas de alto tránsito. Estas fallas inician en las capas inferiores producto de las cargas del tránsito. Estas fisuras empiezan a originarse por fatiga de las capas y deficiencia estructura del pavimento.

Figura 6. Deterioro por fisuras piel de cocodrilo.
Fuente: Instituto Nacional de vías (2008).

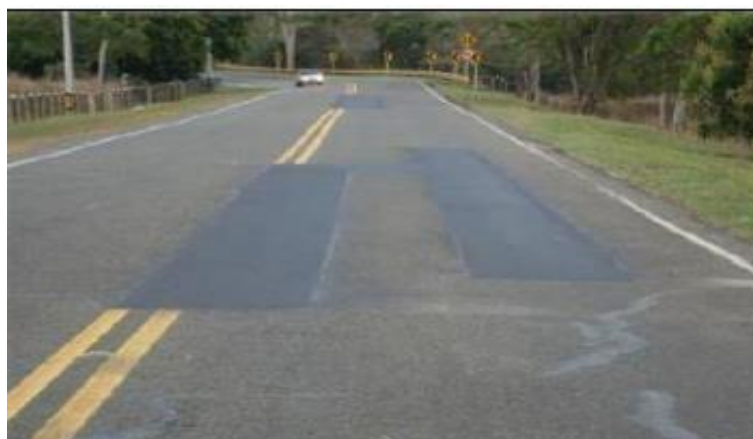
Son reparaciones que se ha realizado en el pavimento, por lo general los materiales son idénticos al original. Estas intervenciones pueden ser superficiales (parcheo), o una intervención a las capas inferiores (bacheo), estas se pueden originar por un mal drenaje, mal procesos constructivo y consecuencia de una mala intervención anterior.

Figura 7. Deterioro por parcheos y bacheos.
Fuente: Instituto Nacional de vías (2008).

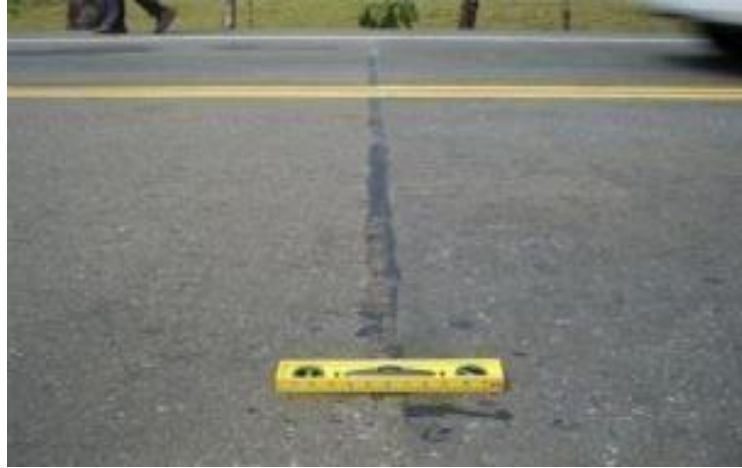
Fisuras en dirección longitudinal y transversal, compatible con la junta de construcción. Normalmente se genera debido a un mal proceso constructivo e insuficiente prensado del asfalto.

Figura 8. (FLJ) (FTJ).

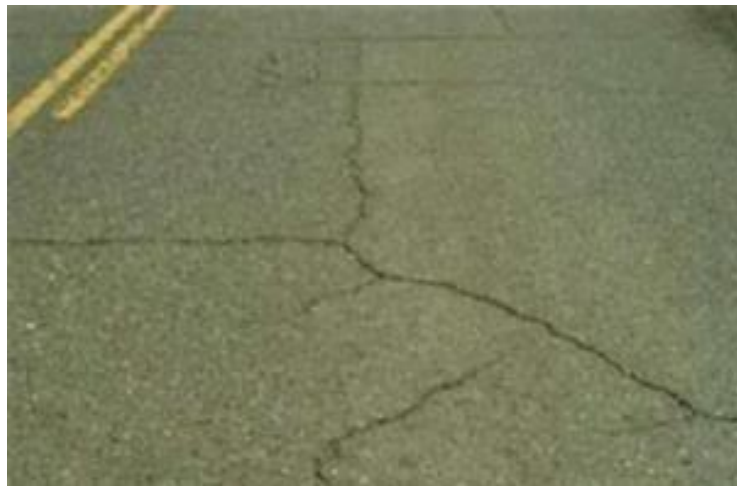
Este deterioro abarca varios tipos, básicamente de fisuras transversales y bloque. Estas fallas se muestran en partes donde no influye las cargas, estas se generan debido a las elevadas temperaturas y uso inapropiado de asfalto.

Figura 9. Fisura de contracción térmica.

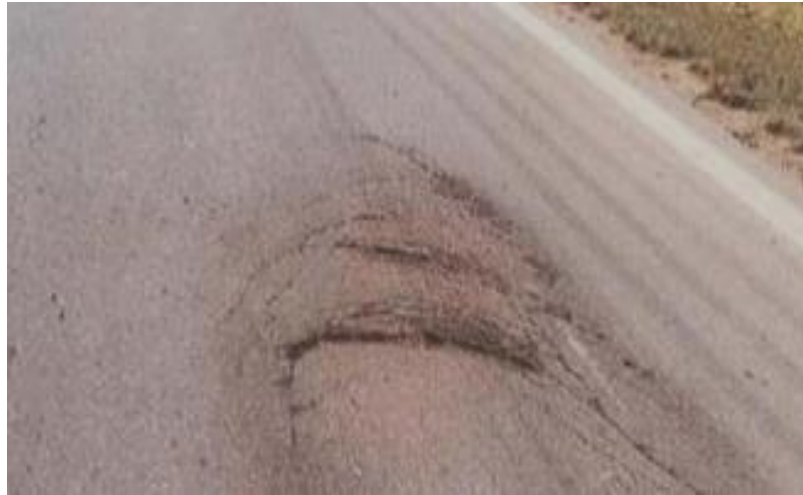
Tienen la apariencia de parábola, que se genera por el giro, frenado y desplazamiento a baja velocidad de vehículos pesados. Estos casos se dan por baja estabilidad y baja adherencia de la mezcla asfáltica.

Figura 10. Fisuras parabólicas.
Fuente: Instituto Nacional de vías (2008).

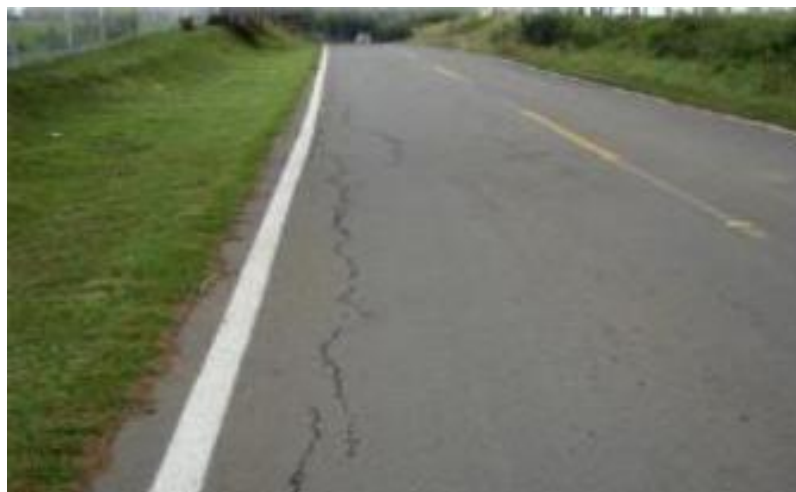
Son fisuras que habitualmente longitudinales y continuas, son paralelas a los bordes externos de la calzada. Principalmente se generan por mala compactación en los bordes, cargas que pasan por los bordes y falta de berma.

Figura 11. Fisuras de borde.
Fuente: Instituto Nacional de vías (2008).

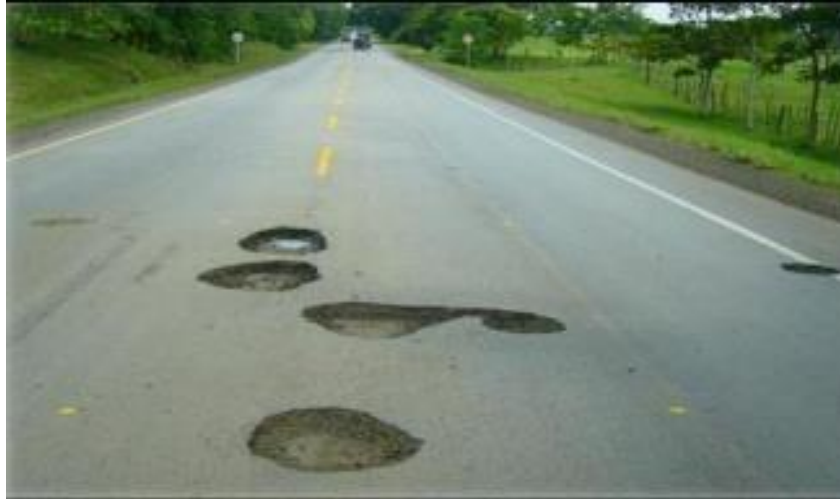
Huecos de forma redondeada, es la desunión provocado por tránsito, por lo general se produce del avance de las fallas piel de cocodrilo.

Figura 12. Ojos de pescado.
Fuente: Instituto Nacional de vías (2008).

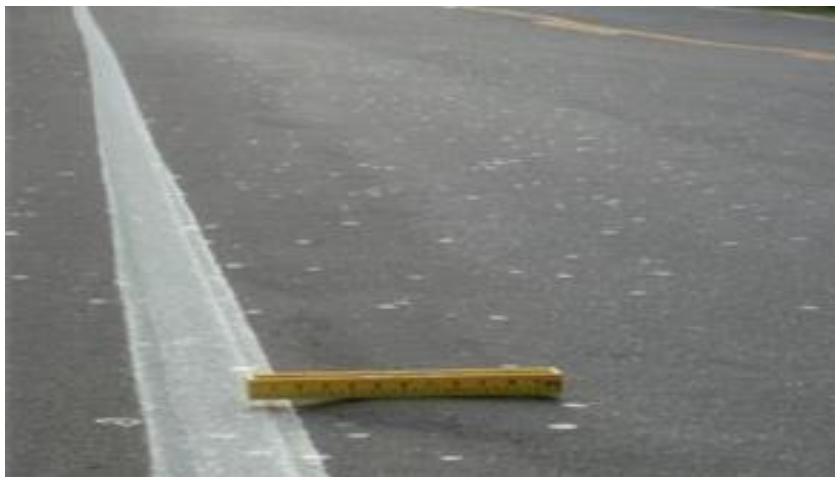
Ondas consecutivas de la mezcla asfáltica generándose solo la capa superior. Se originan por mala estabilidad de materiales, el uso de agregados circulares y el uso de asfaltos blandos.

Figura 13. (DM).
Fuente: Instituto Nacional de vías (2008).

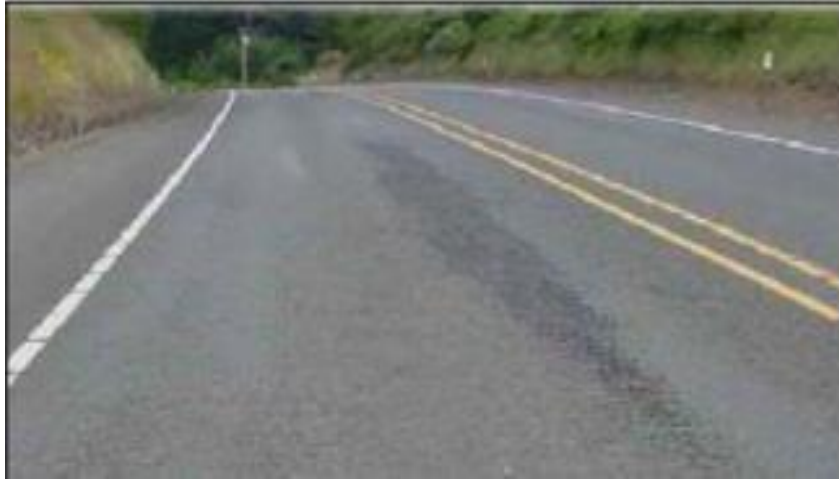
Se relaciona con el despegamiento gradual de la película de ligante que circunda los agregados, agravado por el tráfico y el clima. Se originan principalmente por resecaación de los agregados.

Figura 14. Pérdida de la película de ligante.

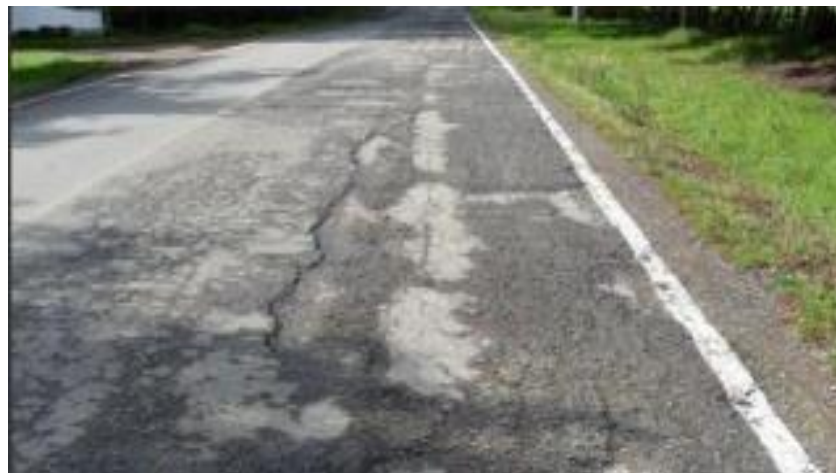
Se relaciona con el desprendimiento y desintegración progresiva de los agregados pétreos. Se presenta únicamente en la superficie y se debe al mal proceso constructivo.

Figura 15. Pérdida de agregados.

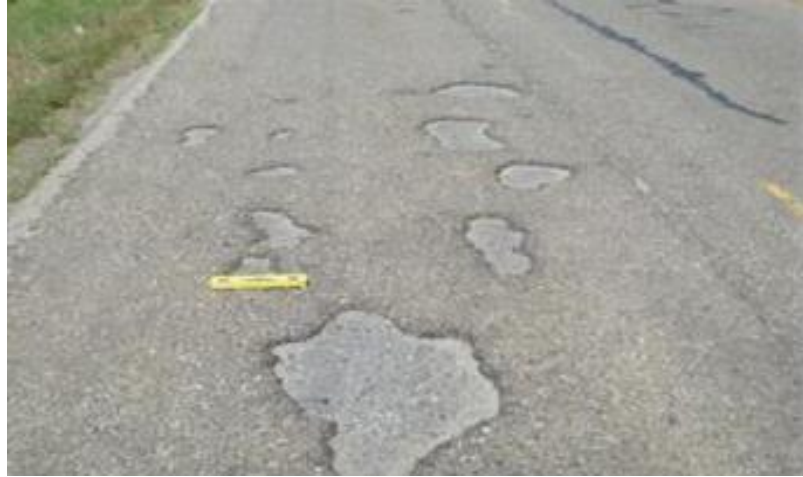
Desprendimiento de fragmentos de la carpeta de rodadura, esto no afecta las capas inferiores. Se origina debido a la mala adherencia entre capas.

Figura 16. Descascaramiento.
Fuente: Instituto Nacional de vías (2008).

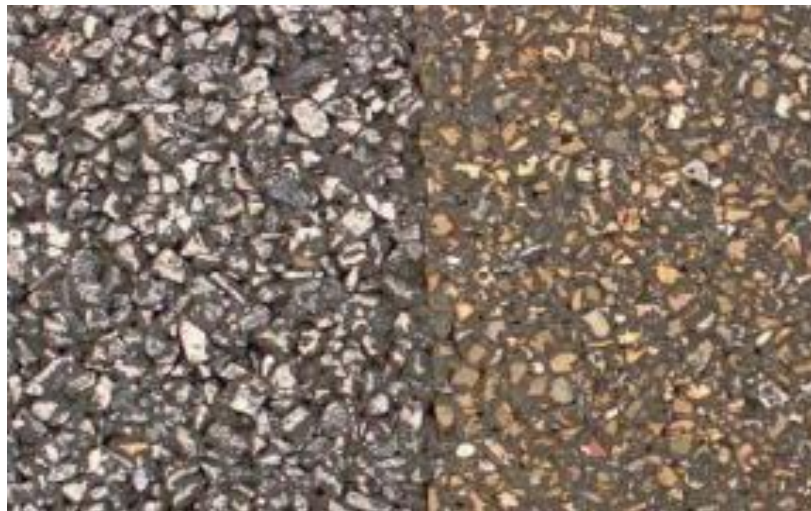
Este deterioro se debe al contacto de los agregados sobre las superficies pulidas, lo que crea una superficie resbaladiza que compromete a la seguridad vial.

Figura 17. Pulimento de agregados.
Fuente: Instituto Nacional de vías (2008).

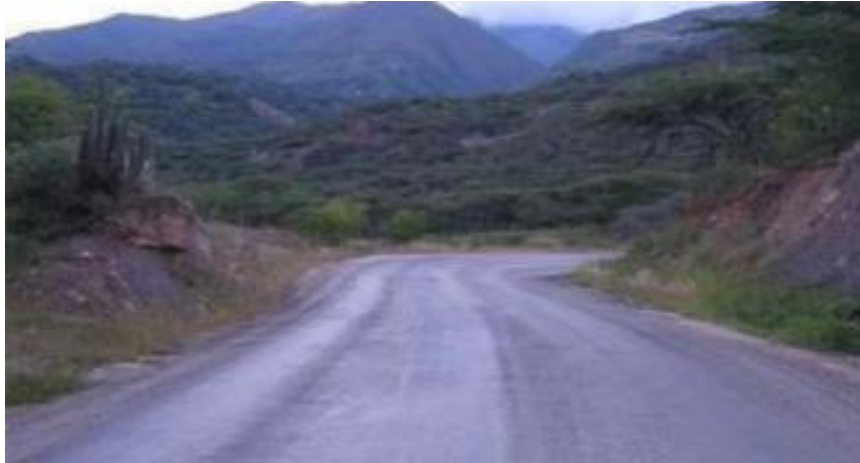
Representa una apariencia brillante y pegajoso, que al humedecerse produce pérdida de adherencia. Se origina básicamente al exceso de asfalto y una cantidad baja de vacíos.

Figura 18. Exudación.

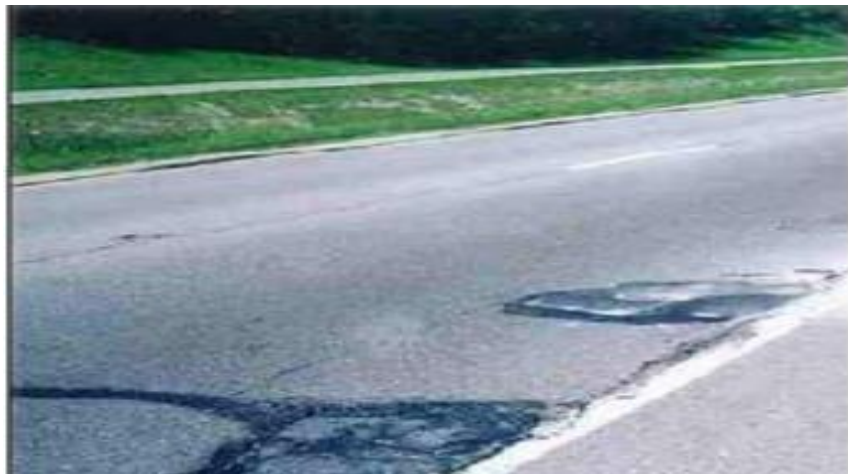
Se debe a la presencia de agua que filtra de niveles inferiores, junto con algunos materiales ligeros.

Figura 19. Afloramiento de mortero.

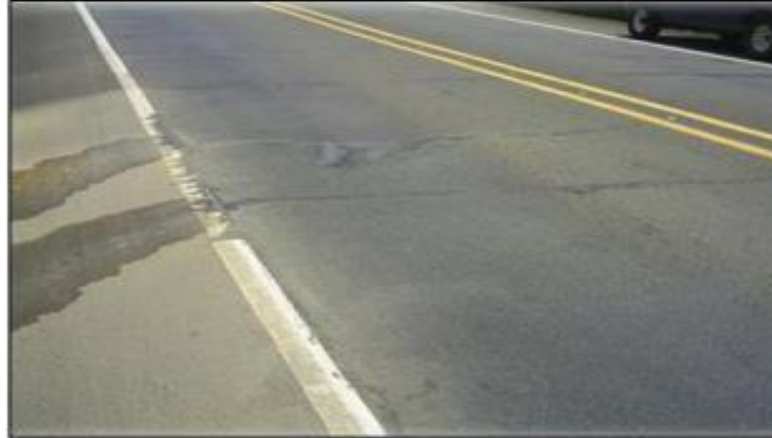
Se debe a la concurrencia de agua que filtra de niveles inferiores incluso sin la presencia de lluvia, se evidencia en otros deterioros como fisuras. Se debe a la falta de drenaje interno.

Figura 20. Afloramiento de agua.
Fuente: Instituto Nacional de vías (2008).

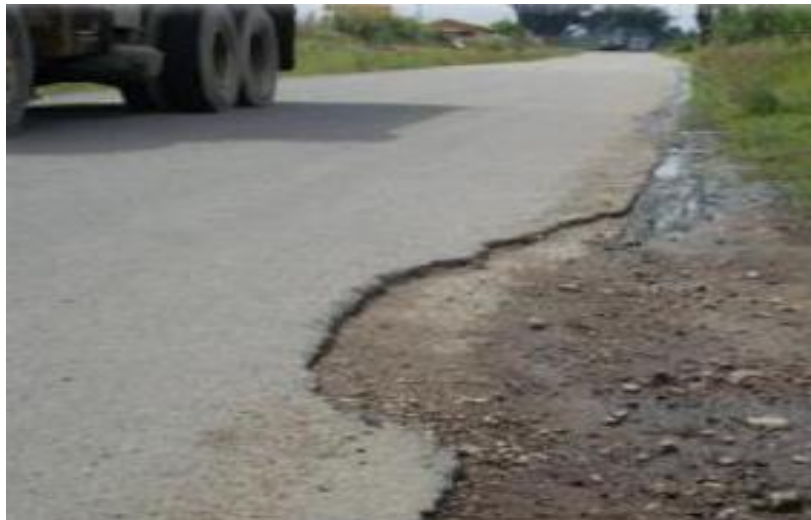
La desintegración de bordes se debe a que los vehículos circulan sobre los bordes o se estacionan habitualmente en ellas. Se origina principalmente por la circulación de cargas en los bordes.

Figura 21. Desintegración de los bordes del pavimento.
Fuente: Instituto Nacional de vías (2008).

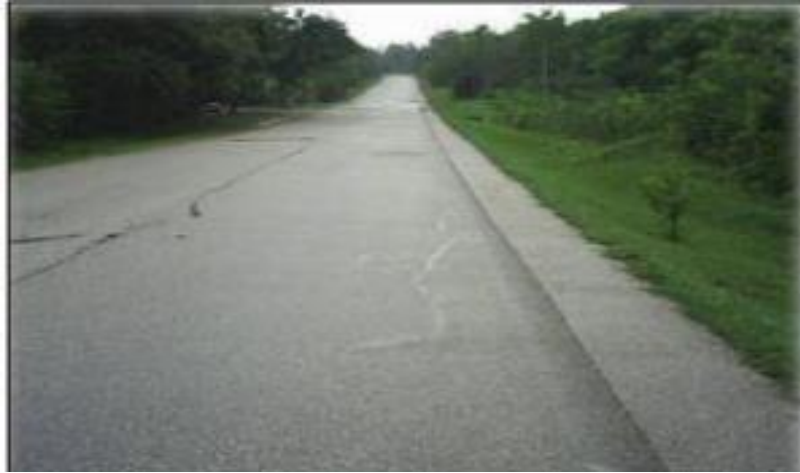
Representa a la irregularidad que muestran las bermas en relación a la superficie del pavimento. Esto se debe que la estructura que conforma la berma está consolidada, el arrastre de material, etc.

Figura 22. (ECB).

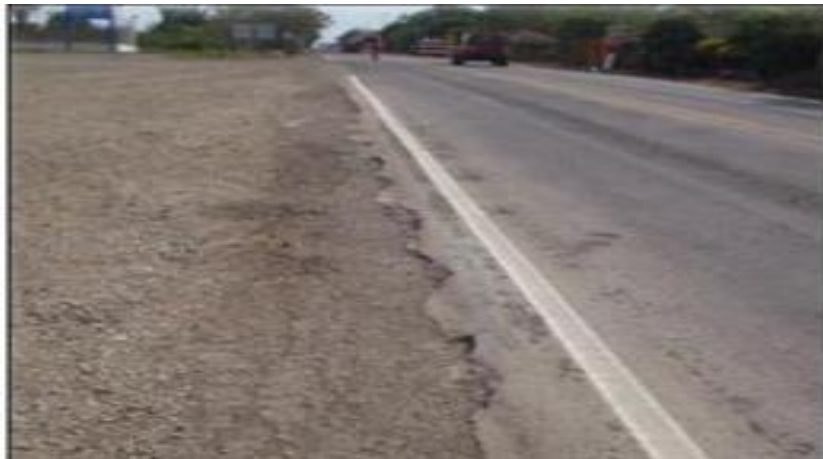
Representa a la rotura de las bermas revestidas. Esto se debe a un mal sistema de drenaje en la superficie de las vías.

Figura 23. (EB).

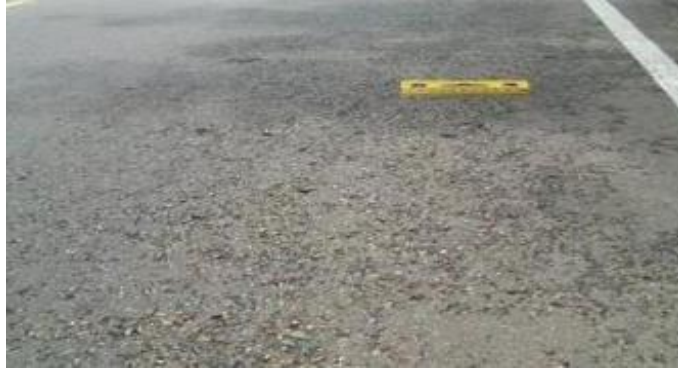
Es la inadecuada distribución de los agregados (finos y gruesos), que nos da propiedades poco homogéneas. Se origina principalmente a las deficiencias del proceso constructivo.

Figura 24. Segregación.
Fuente: Instituto Nacional de vías (2008).

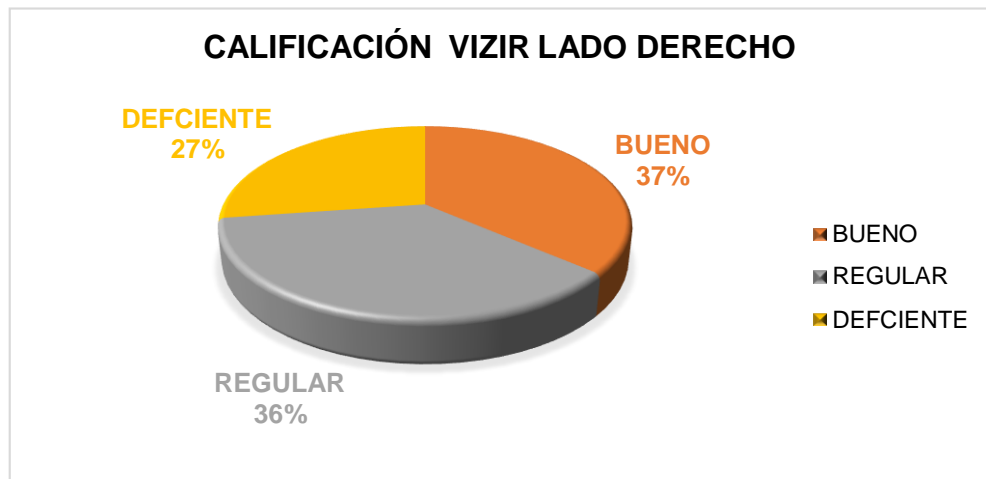
Figura 31. Calificación VIZIR lado derecho.
Fuente: Elaboración propia.

Interpretación. Se muestra la incidencia de cada calificación del estado de conservación de la vía en estudio (lado derecho) donde; con una calificación BUENO con un total de 4 tramos lo que representa un 37%, con una calificación REGULAR con un total de 4 tramos lo que representa un 36%, con una calificación DEFICIENTE con un total de 3 tramos lo que representa un 55%.

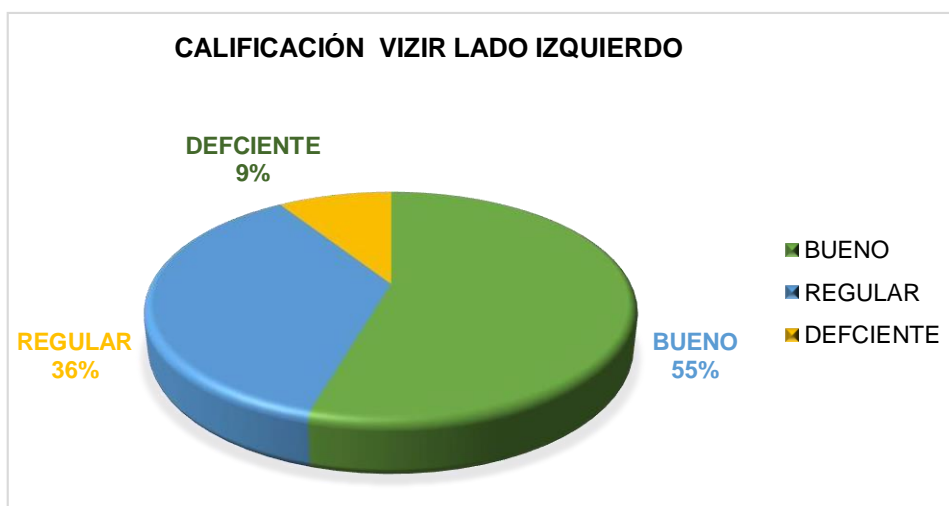
Figura 33. Calificación VIZIR lado derecho.

Interpretación. Se muestra la incidencia de cada calificación del estado de conservación de la vía en estudio (lado izquierdo) donde; con una calificación BUENO con un total de 6 tramos lo que representa un 55%, con una calificación REGULAR con un total de 4 tramos lo que representa un 36%, con una calificación DEFICIENTE con un total de 1 tramos lo que representa un 9%.
