**Vulnerabilidad sísmica de las edificaciones de albañilería del
Asentamiento Humano Los Triunfadores del Distrito de Ate, 2022**

TESIS PARA OBTENER EL TÍTULO PROFESIONAL DE :

INGENIERO CIVIL

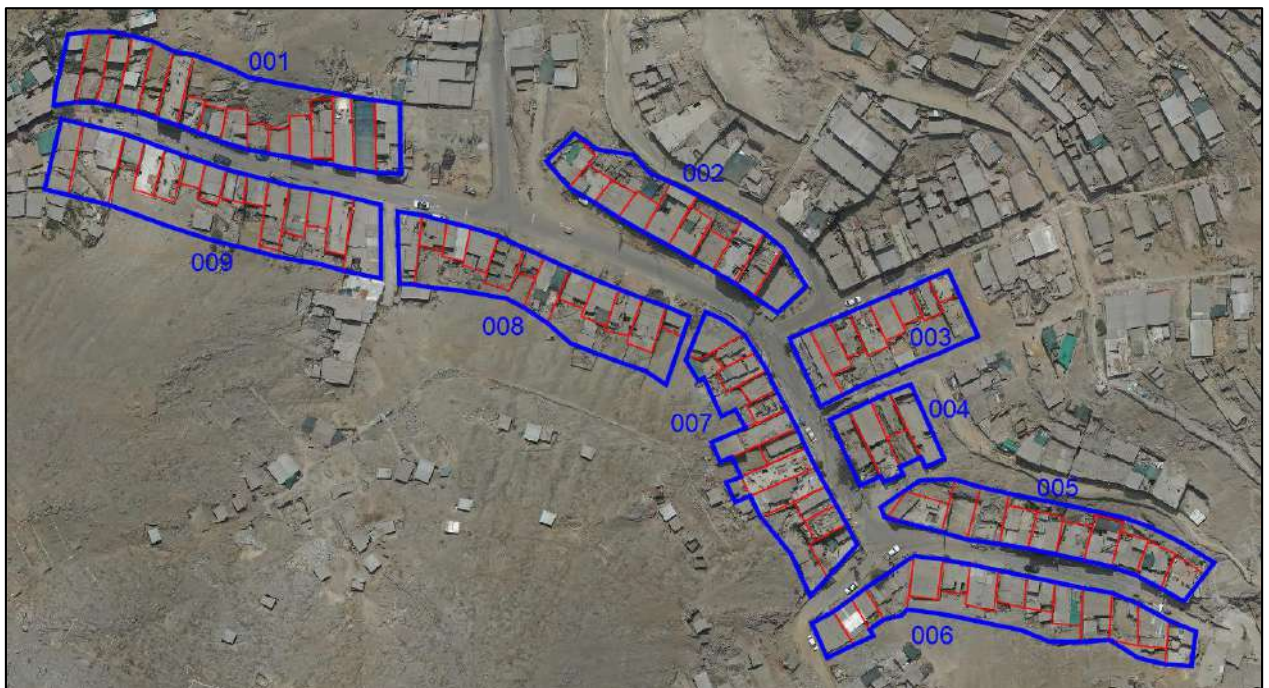
Se realizó el levantamiento topográfico mediante el dron denominado Mavic 2 Pro, con la finalidad de identificar las manzanas y lotes.

Figura 3. Distribución de manzanas y lotes del AA.HH. Los Triunfadores.

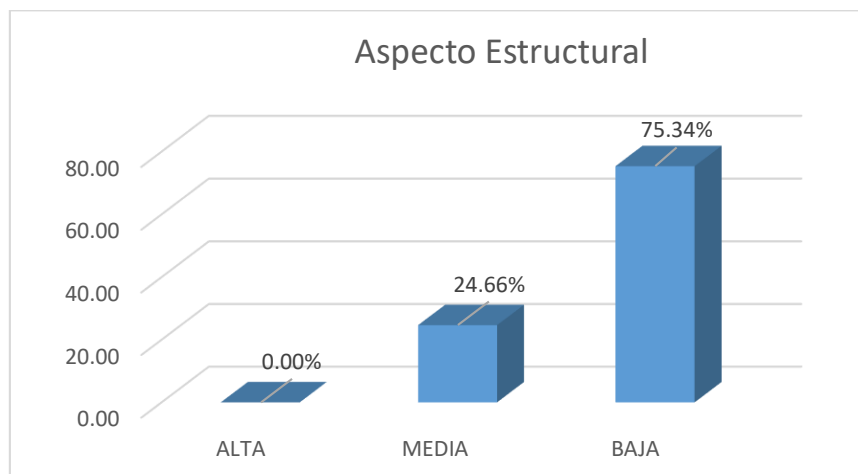
Figura 4. Vulnerabilidad sísmica de las edificaciones de albañilería según el factor estructural.

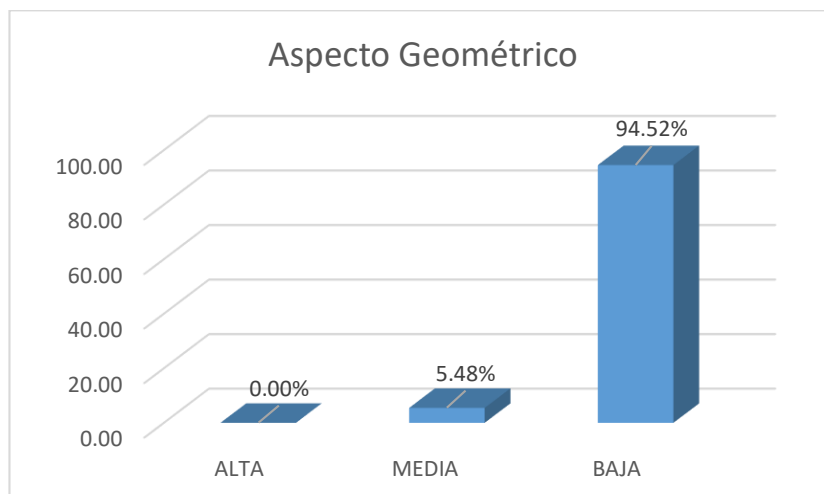
Figura 6. Vulnerabilidad sísmica de las edificaciones de albañilería según el factor geométrico.

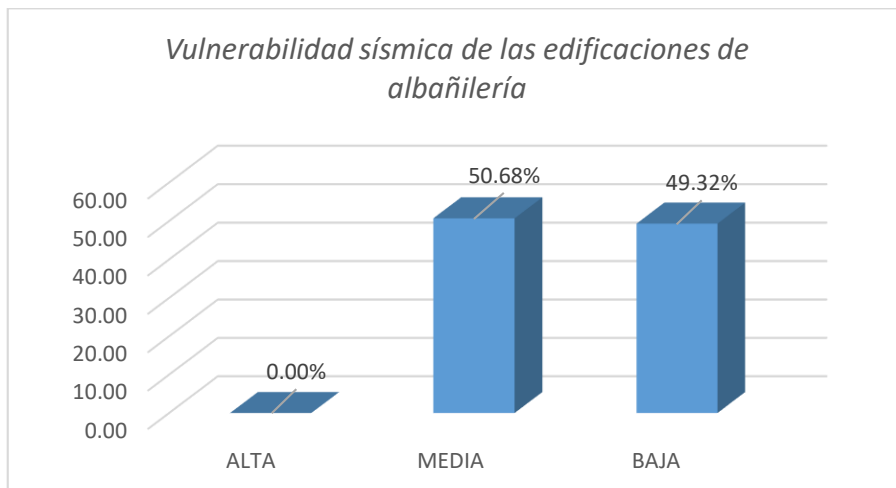
De acuerdo al análisis de todos los parámetros de la ficha de evaluación de la guía de aplicación del método de Benedetti y Petrini (método italiano), se obtuvo 37 edificaciones de albañilería con índice de vulnerabilidad media y 36 edificaciones albañilería con índice de vulnerabilidad baja.

Figura 7. Vulnerabilidad sísmica de las edificaciones de albañilería.
