ESCUELA PROFESIONAL DE INGENIERÍA CIVIL

Levantamiento y rediseño sísmico de una vivienda de cinco niveles ampliada informalmente, Trapiche, Comas, Lima - 2022

TESIS PARA OBTENER EL TÍTULO PROFESIONAL DE:
INGENIERO CIVIL

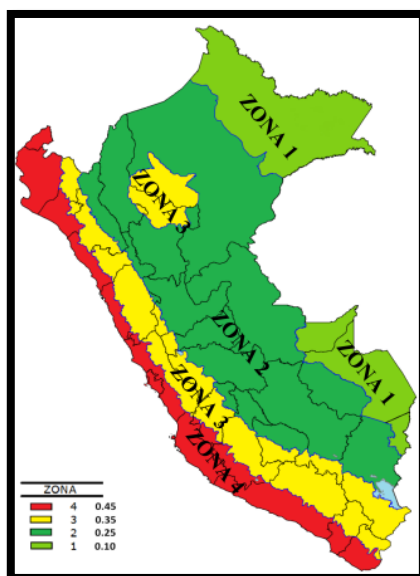
Figura N° 4 Zonas Sísmicas.

Los parámetros sísmicos, está dado por la Zonificación "Z", la cual en la norma técnica indica que cada departamento nacional esta con una zonificación especificada "Z" correspondientes a las 4 zonas sísmicas.

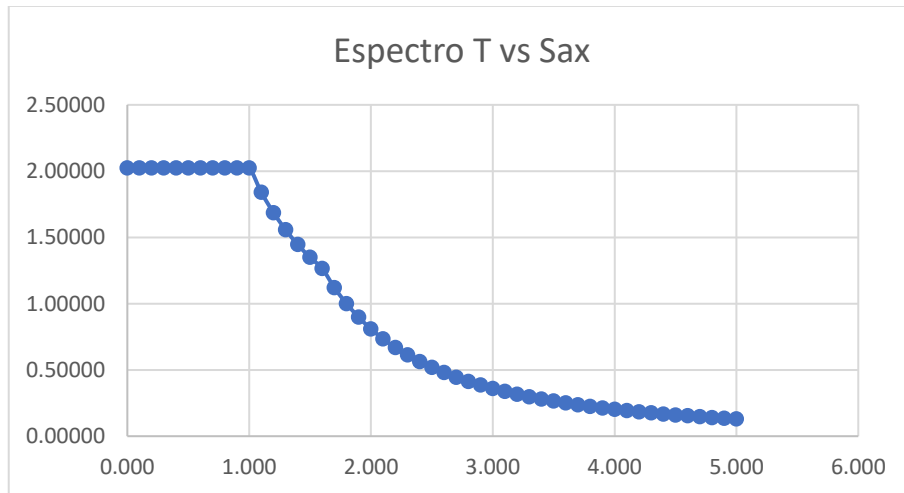
Figura N° 17 Aceleración espectral X.

Se desarrolló el objetivo específico 1 “Calcular las deformaciones en el rediseño sísmico con las medidas exactas de una vivienda de cinco niveles ampliada informalmente, Trapiche, Comas, Lima – 2022”, que fue necesario el análisis dinámico el cual se menciona a continuación.

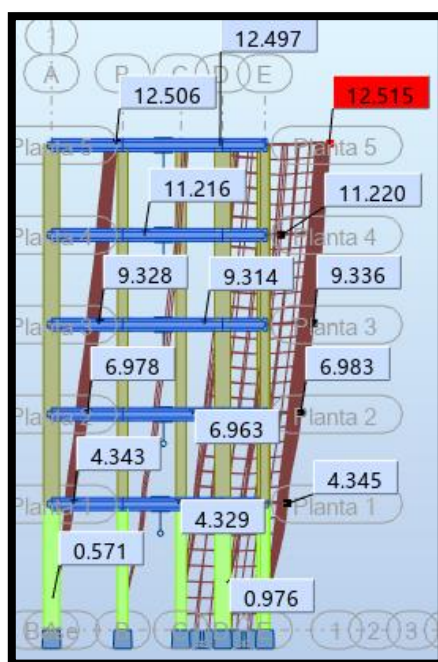
Figura N° 23 Desplazamiento máximo X.

DESPLAZAMIENTO					
(mm)	Ux	h (mm)	Fac. *UX*R	Max. Despl.	
12.515	1.295	2850	0.002726	0.007	ok
11.220	1.884	2850	0.003966	0.007	ok
9.336	2.353	2850	0.004954	0.007	ok
6.983	2.638	2850	0.005554	0.007	ok
4.345	4.345	4000	0.006518	0.007	ok

El conocimiento oportuno de las deformaciones en una estructura es muy importante, ya que con esas deformaciones se puede saber si la estructura tendrá algún tipo de falla, al igual que López Huamani (2021) que en su trabajo de investigación encontró diferencias de los desplazamientos de la estructura el cual bordea el 1% de diferencia debido al tipo de estructura. Para la presente investigación y en base a los 3 modelados que se hicieron a la estructura con el diseño inicial, el rediseño planteado y el modelado existente de la estructura se obtuvieron diferencias considerables en los desplazamientos como se muestra en la tabla N° 32.

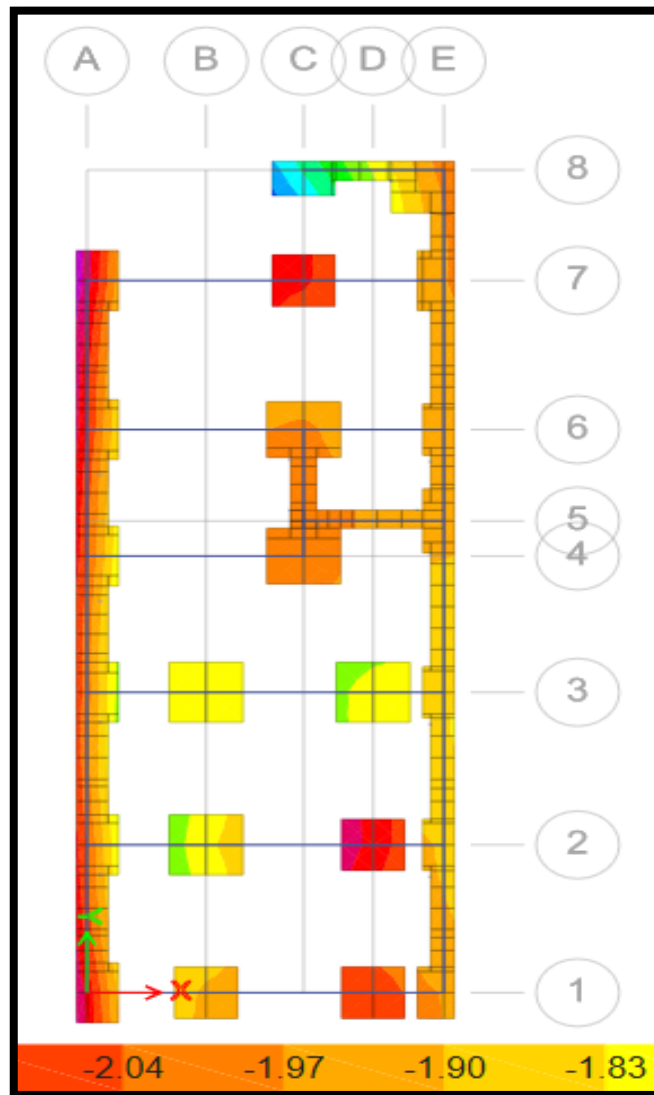
Figura N° 35 Resultados de la capacidad admisible en Safe v.19.

Se modeló las zapatas $h=0.50\text{m}$ con $f'c=210\text{ kg/cm}^2$, los cimientos corridos en el eje $A=0.60\times 0.85\text{m}$, eje $E=0.40\times 0.85\text{m}$, eje $C=0.50\times 0.90\text{m}$. Debido al sistema estructural, el cual en el eje "X" es Aporticado y en el eje "Y" es albañilería confinada, la capacidad portante del suelo es de 2.04 kg/cm^2 , se usó vigas de cimentación de $0.25\times 0.50\text{m}$ con $f'c=210\text{ kg/cm}^2$

Para el cálculo del acero se desarrolló en el software Safe v.19. con las combinaciones pertinentes según el reglamento.

Es pertinente plantear un reforzamiento o ensanchamiento de la zapata, para que pueda soportar la capacidad portante que dio resultado del estudio de mecánica de suelos y evitar el hundimiento de la estructura y posibles fallas ante un evento sísmico de gran magnitud.

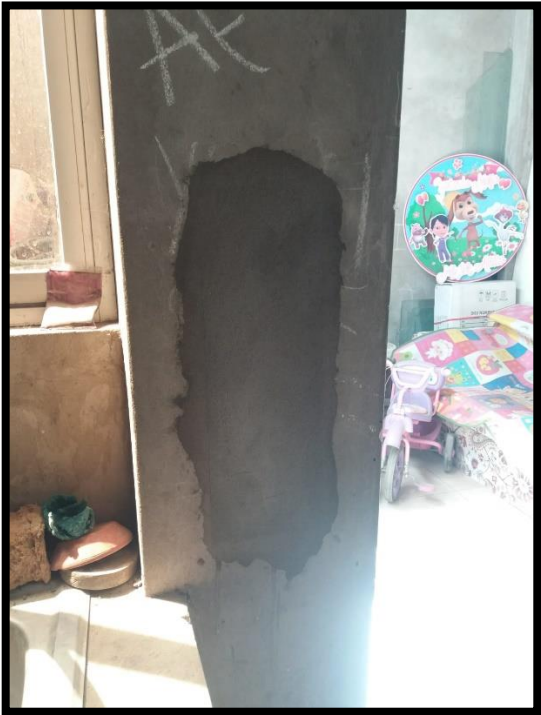
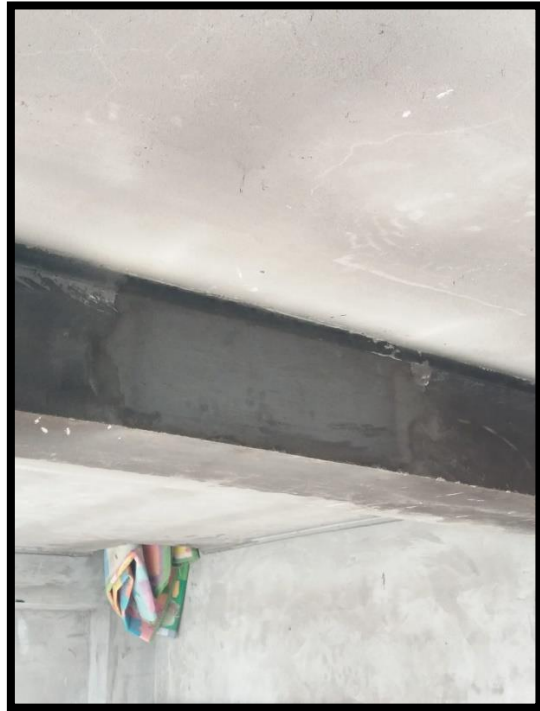
Piso 01

Resanado de la vivienda después del ensayo de esclerómetro
