UNIVERSIDAD CÉSAR VALLEJO

FACULTAD DE INGENIERÍA
ESCUELA ACADÉMICA PROFESIONAL DE INGENIERÍA
AMBIENTAL

“ANÁLISIS FÍSICOS, QUÍMICOS Y MICROBIOLÓGICOS DE LA CALIDAD DEL
AGUA SUPERFICIAL DE LA CUENCA HIDROGRÁFICA AMOJÚ - JAÉN 2016”

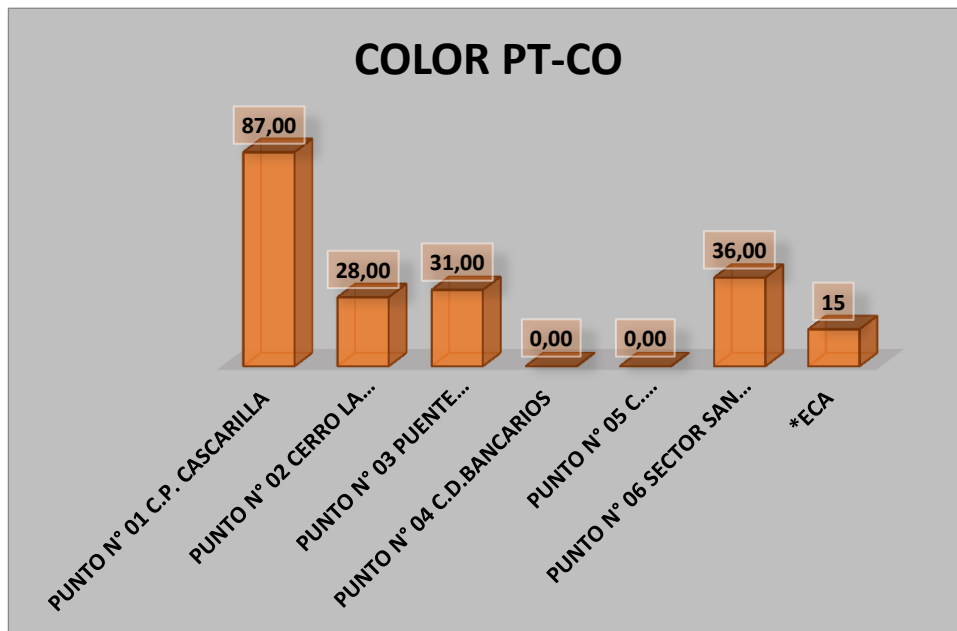
Figura 1: FIGURA LINEAL

1. Interpretación del *Figura Lineal N°01 y Figura en Barras N°02*, perteneciente al Color:

En la *Figura Lineal N°01 y Figura en Barras N°02*, se presenta los valores correspondientes al Color del Agua Superficial de la Cuenca Hidrográfica Amojú - Jaén, encontrándose: Punto N°01 Centro Poblado Cascarilla se encontró su valor de 87.00 Pt Co, en el Punto N°02 Cerro La Pelota se encontró su valor 28.00 Pt Co, en el Punto N°3 Puente Orellana se encontró su valor 31.00 Pt Co, en el Punto N°06 Sector San Camilo se encontró 36.00 Pt Co, **estos valores superan a los Estándares Nacionales de Calidad Ambiental del Agua (ECA), de Agua Superficial destinada a producir agua potable - Categoría A1** - Agua que puede ser potabilizada con desinfección (MINAM), significa que no están aptos para el consumo humano.

En el Puntos N°04 Conexión Domestica Bancarios se encontró 0.00 Pt Co, en el Punto N°05 Conexión Domesticas Huamantanga se encontró 0.00 Pt Co, estos valores no superan a los Estándares Nacionales de Calidad Ambiental del Agua (ECA), de Agua Superficial destinada a producir agua potable - Categoría A1 - Agua que puede ser potabilizada con desinfección (MINAM), significa que están aptas para el Consumo Humano, previo tratamiento con desinfección, como vemos que en el ECA su valor límite es 15 Pt-Co.

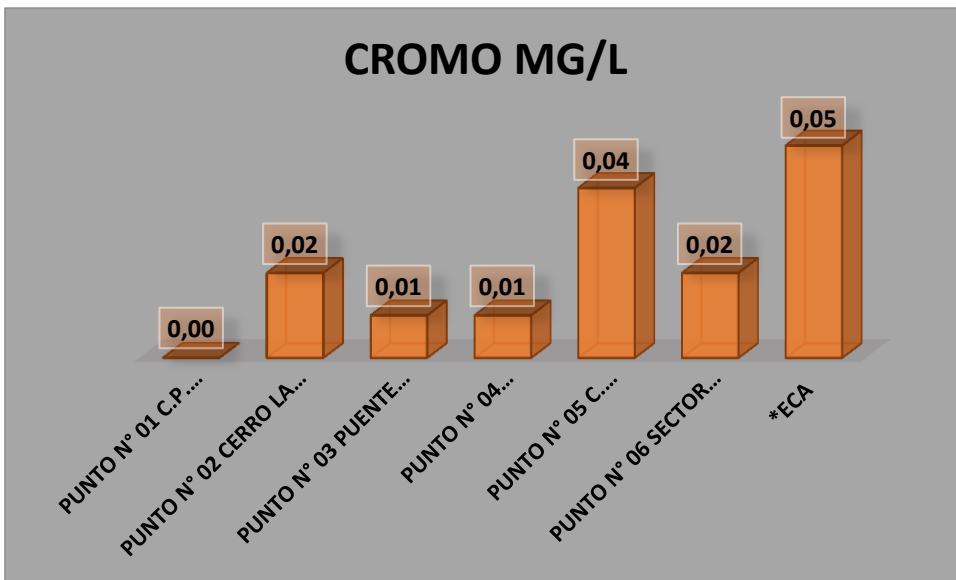
Figura 5: FIGURA LINEAL

3. Interpretación del *Figura Lineal N° 05* y *Figura en Barras N° 06*, perteneciente al Cromo (mg/L):

En la *Figura Lineal N° 05* y *Figura en Barras N° 06*, se presenta los valores correspondientes al Cromo del Agua Superficial de la Cuenca Hidrográfica Amojú - Jaén, encontrándose: en el Punto N°05 Conexión Domestica Huamantanga, se encontraron el valor mayor de 0.04 mg/l, y en el Punto N°01 Centro Poblado Cascarilla, se encontraron los valores menores de 0.00 mg/l, esos valores no superan a los Estándares Nacionales de Calidad Ambiental del Agua (ECA), de Agua Superficial destinada a producir agua potable - Categoría A1 - Agua que puede ser potabilizada con desinfección (MINAM), estuvieron aptas para el Consumo Humano, porque están dentro del ECA, con un límite de 0.05 mg/L.

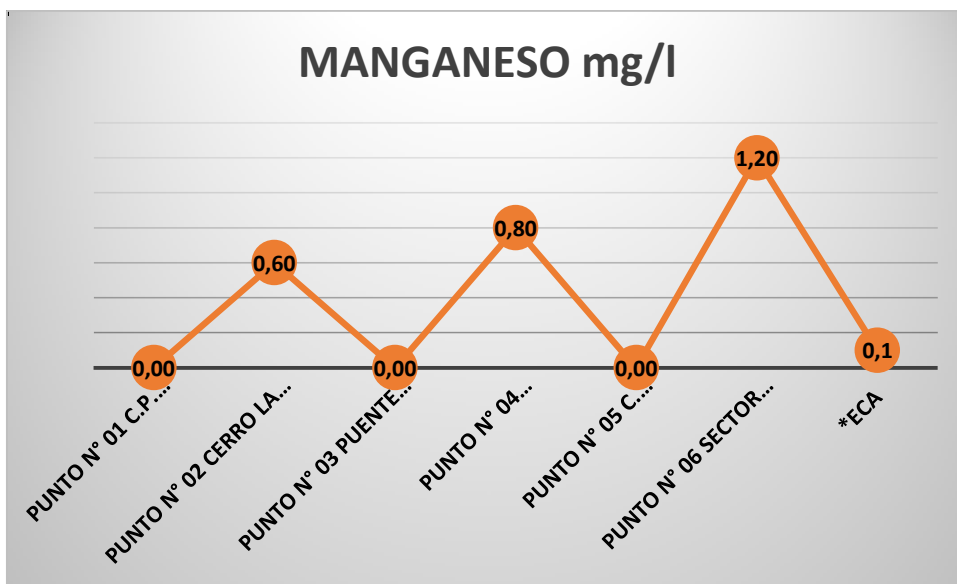
Figura 11: FIGURA LINEAL

6. Interpretación del *Figura Lineal N° 11* y *Figura en Barras N° 12*, perteneciente al Manganeso (mg/L):

En la ***Figura Lineal N° 11*** y ***Figura en Barras N° 12***, se presenta los valores correspondientes al Manganeso del Agua Superficial de la Cuenca Hidrográfica Amojú - Jaén, encontrándose: en el Punto N°02 Cerro La Pelota se encontró un valor de 0.60 mg/l, en el Punto N°04 Conexión Domestica se encontró un valor de 0.80 mg/l en el Punto N°06 Sector San Camilo se encontró un valor de 1.20 mg/l, estos valores superan a los Estándares Nacionales de Calidad Ambiental del Agua (ECA), de Agua Superficial destinada a producir agua potable - Categoría A1 - Agua que puede ser potabilizada con desinfección (MINAM), no estuvieron aptas para el Consumo Humano.

En el Punto N°01 Centro Poblado Cascarilla, Punto N°03 Puente Orellana y Punto N°05 Conexión Domestica Huamantanga, se encontraron los valores menores de 0.00 mg/l, estos valores no superan a los Estándares Nacionales de Calidad Ambiental del Agua (ECA), de Agua Superficial destinada a producir agua potable - Categoría A1 - Agua que puede ser potabilizada con desinfección (MINAM), estuvieron aptas para el Consumo Humano porque están dentro del ECA, con un límite de 0.1 mg/L.

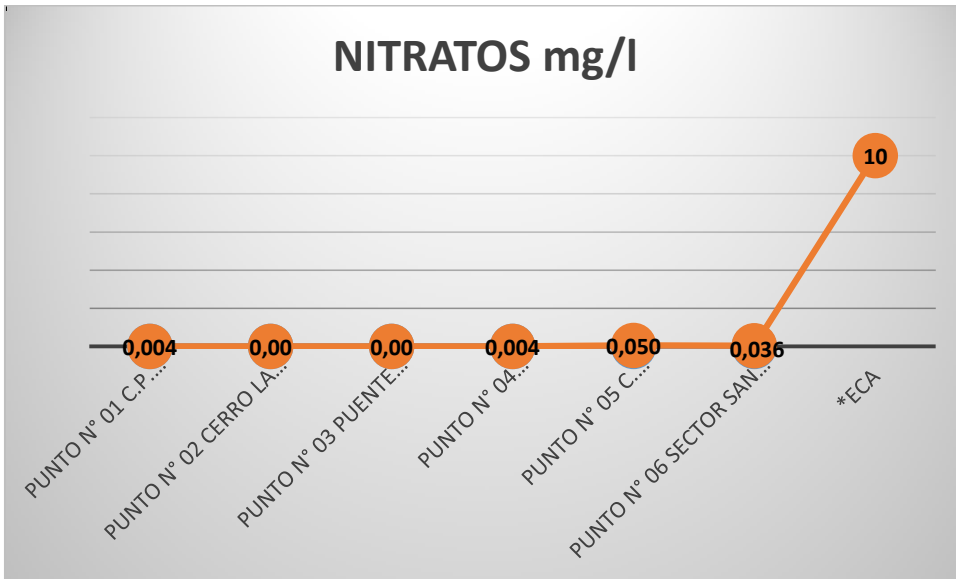
Figura 15: FIGURA LINEAL

8. Interpretación del *Figura Lineal N° 15* y *Figura en Barras N° 16*, perteneciente al Nitritos (mg/L):

En la ***Figura Lineal N°15*** y en la ***Figura en Barras N°16***, se presenta los valores correspondientes al Nitrato del Agua Superficial de la Cuenca Hidrográfica Amojú - Jaén, encontrándose: Punto N°01 Centro Poblado Cascarilla se encontró su valor de 0.004 mg/l, en el Punto N°02 Cerro La Pelota se encontró su valor 0.00 mg/l, en el Punto N°3 Puente Orellana se encontró su valor 0.00 mg/l, en el Punto N°04 Conexión Domesticas Bancarios se encontró su valor 0.004 mg/l, Punto N°05 Conexión Domesticas Huamantanga se encontró su valor 0.05, Punto N°06 Sector San Camilo se encontró 0.036, estos valores no superan a los Estándares Nacionales de Calidad Ambiental del Agua (ECA), de Agua Superficial destinada a producir agua potable - Categoría A1 - Agua que puede ser potabilizada con desinfección (MINAM), estuvieron aptas para el consumo humano, con un límite de 10 mg/L

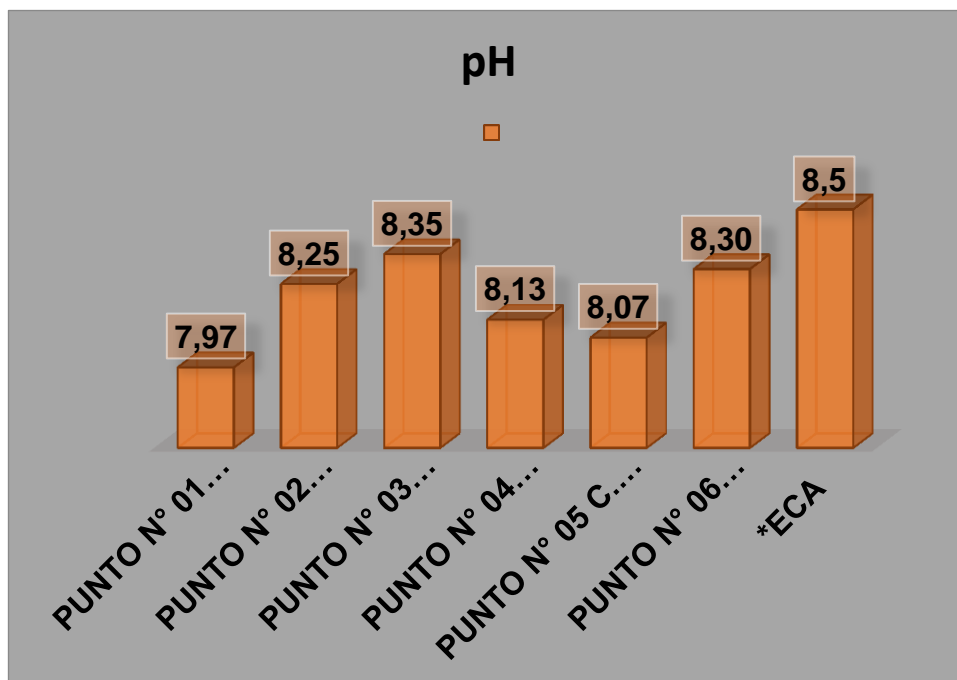
Figura 17: FIGURA LINEAL

9. Interpretación del *Figura Lineal N° 17* y *Figura en Barras N° 18*, perteneciente a pH:

En la ***Figura Lineal N°17*** y en la ***Figura en Barras N°18***, se presenta los valores correspondientes al pH del Agua Superficial de la Cuenca Hidrográfica Amojú - Jaén, encontrándose: Punto N°01 Centro Poblado Cascarilla se encontró su valor de 7.97, en el Punto N°02 Cerro La Pelota se encontró su valor 8.25, en el Punto N°3 Puente Orellana se encontró su valor 8.35, en el Punto N°04 Conexión Domesticas Bancarios se encontró su valor 8.13, Punto N°05 Conexión Domesticas Huamantanga se encontró su valor 8.07, Punto N°06 Sector San Camilo se encontró 8.3, estos valores no superan a los Estándares Nacionales de Calidad Ambiental del Agua (ECA), de Agua Superficial que se encuentran en un máximo de 8.5 de pH, destinada a producir agua potable - Categoría A1 - Agua que puede ser potabilizada con desinfección (MINAM), estuvieron aptas para el consumo humano, con un límite de 6.5 – 8.5.
