**Análisis de la capacidad vial con software VISSIM de las  
intersecciones semaforizadas de la Avenida Champagnat, Sullana,**

**Piura, 2022**

**TESIS PARA OBTENER EL TÍTULO PROFESIONAL DE:**

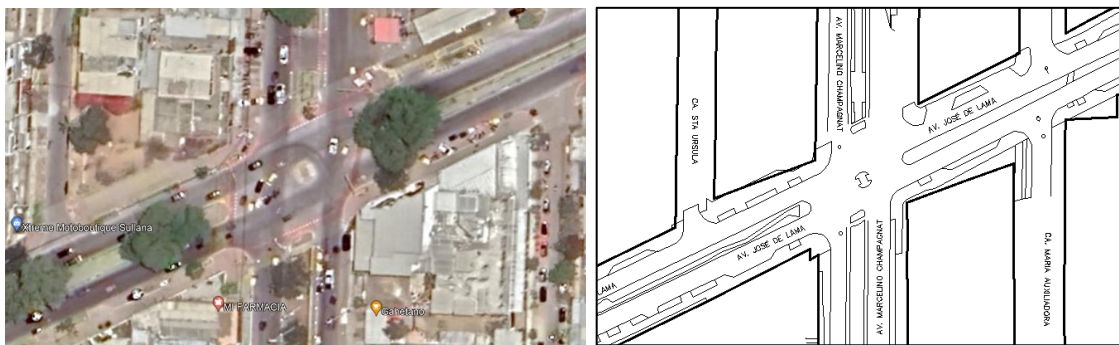
*Planta geométrica de la intersección Av. Champagnat con Transversal San Hilarión*

La **Figura 1** y la **Figura 2** presentan el levantamiento geométrico de las intersecciones semaforizadas que se encuentran en la avenida Champagnat. La avenida Champagnat cuenta con dos intersecciones que son puntos clave para el desarrollo del tráfico de toda la avenida, ya que es justo en estos puntos donde se ha presentado mayor congestión vehicular específicamente en las horas punta, generando una serie de problemas. Respecto a la descripción de los carriles de la avenida Champagnat, se menciona que es está compuesta de

2 carriles vehiculares por cada calzada, de 2.50m de ancho cada una, además se cuenta con un separador central de 5.50m y dos ciclovías adyacentes a él posicionadas sobre la calzada de la avenida. Estas ciclovías son de 1.50m cada una.

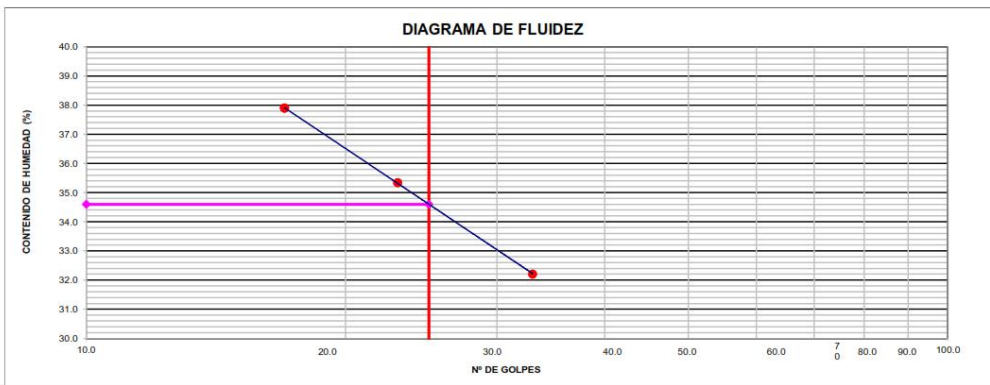
CONSTANTES FÍSICAS DE LA MUESTRA	
LÍMITE LÍQUIDO	34.60
LÍMITE PLÁSTICO	21.74
INDICE DE PLASTICIDAD	12.86

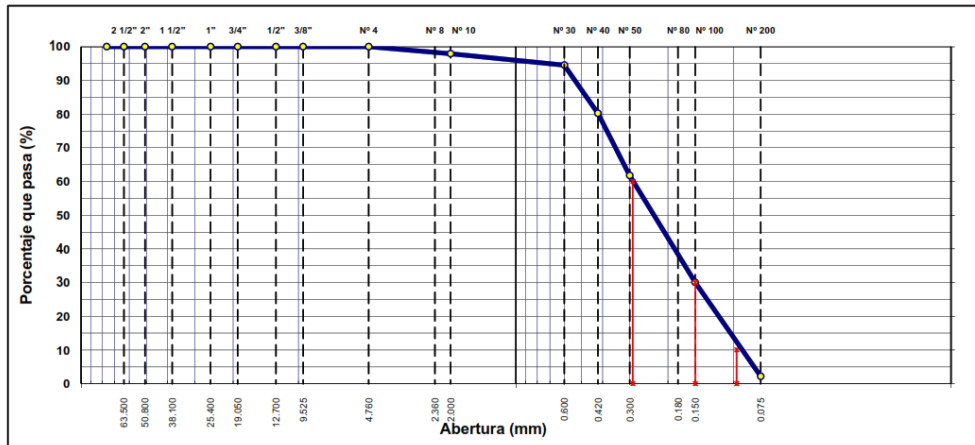
### CURVA GRANULOMÉTRICA

Descripción suelo: Arena pobremente gradada
