Evaluación de la vulnerabilidad sísmica en las viviendas  
autoconstruidas en el Asentamiento Humano Villa del Sur, Nuevo  
Chimbote, 2022

**TESIS PARA OBTENER EL TÍTULO PROFESIONAL DE:**  
Ingeniero Civil

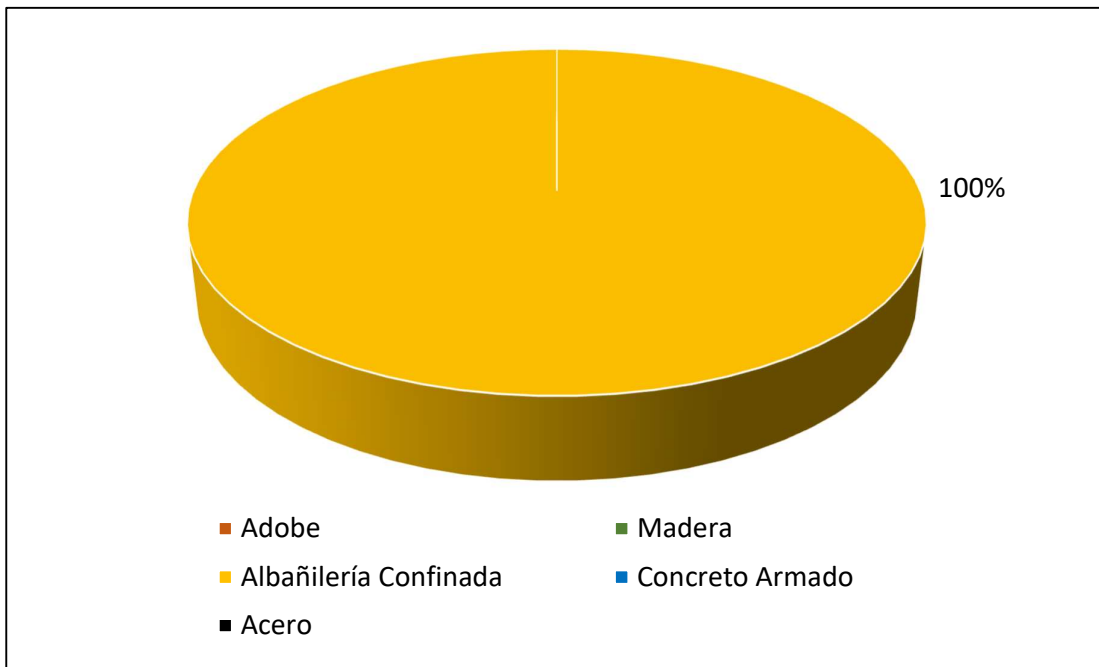
*Figura 1.* Material predominante de la edificación

Referido a la Figura 1, se deduce que, de un total de 24 viviendas corroboradas, el 100% de estas el material predominante de la edificación es la albañilería confinada, esto quiere decir que dichas viviendas cuentan con vigas, columnas, techos (losas) y muros.

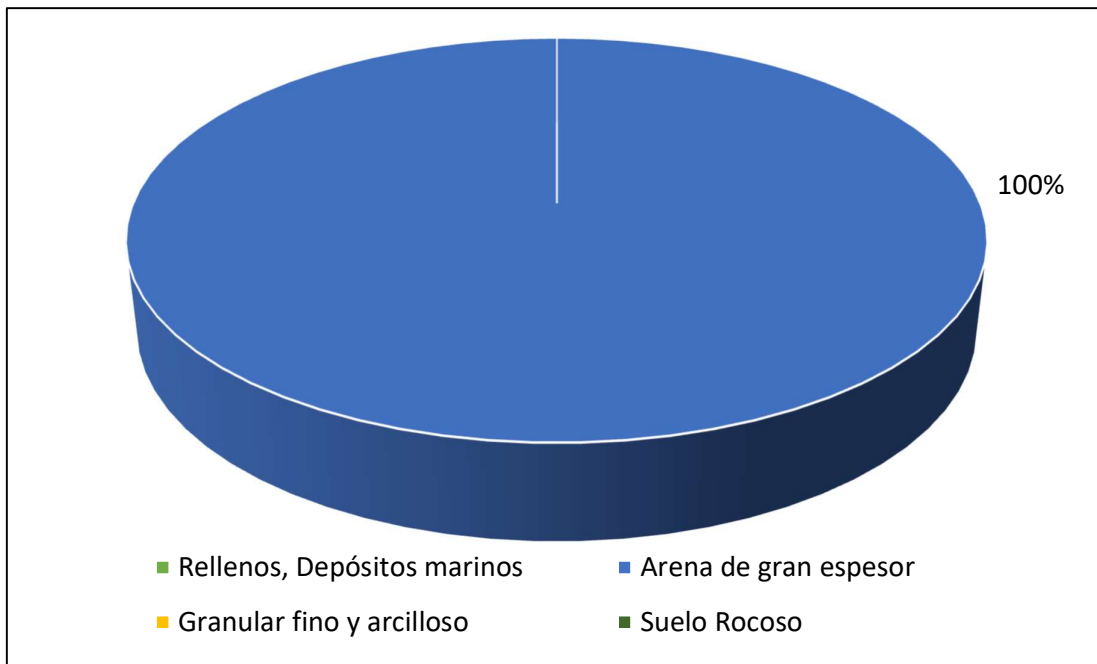
Figura 4. Tipo de suelo

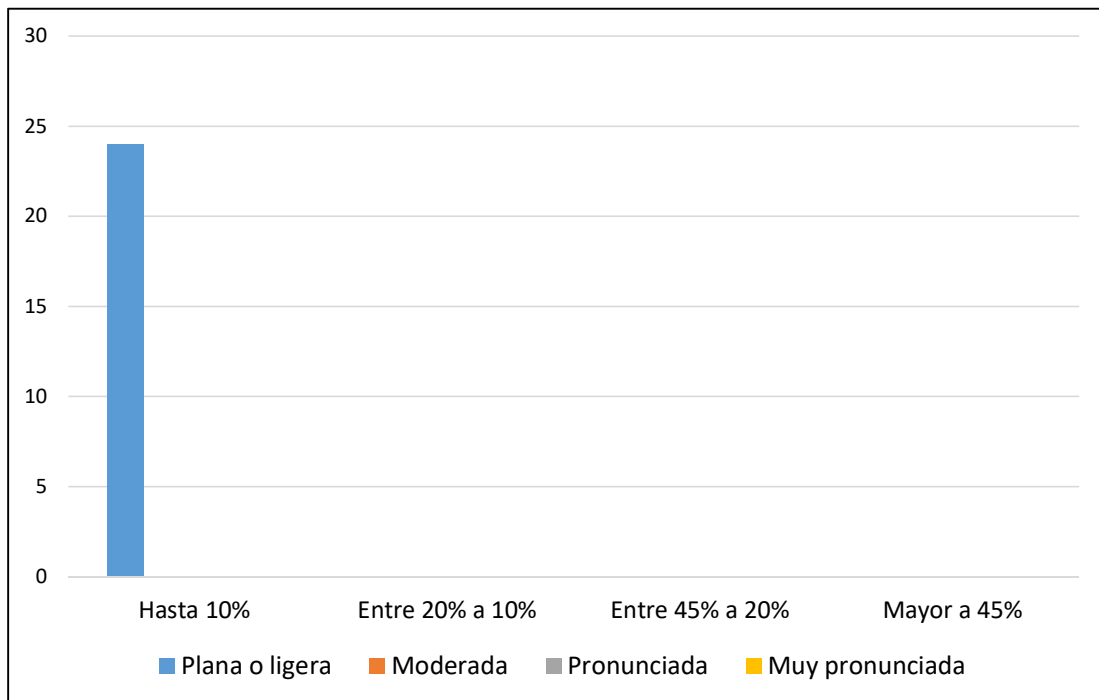
Figura 6. Topografía del terreno colindante

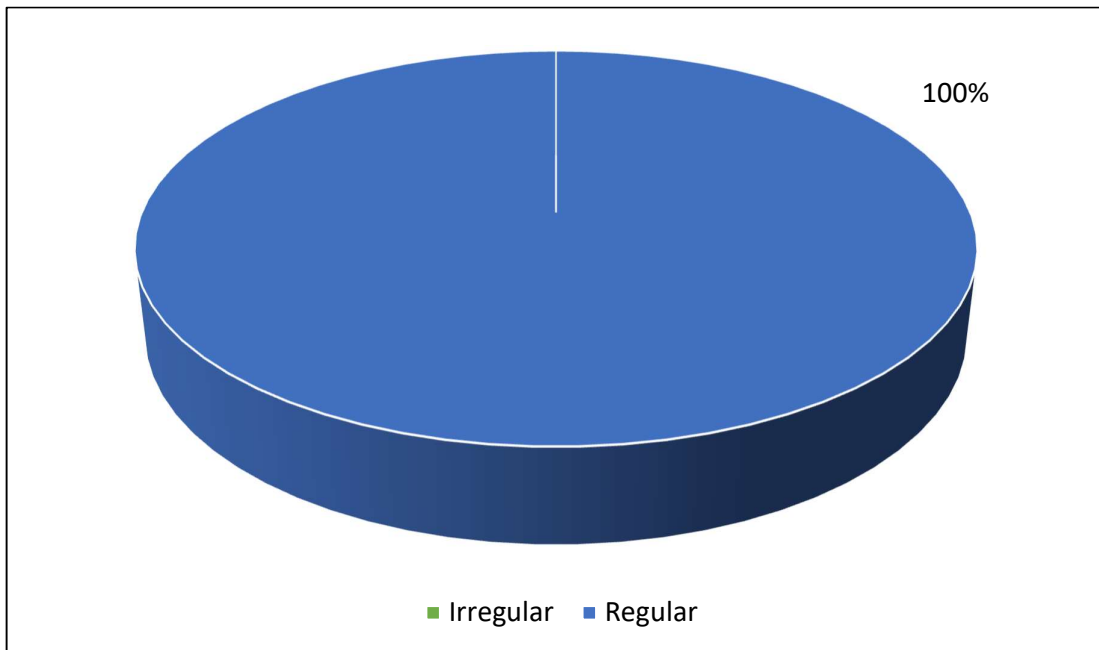
Figura 8. Configuración geométrica en elevación

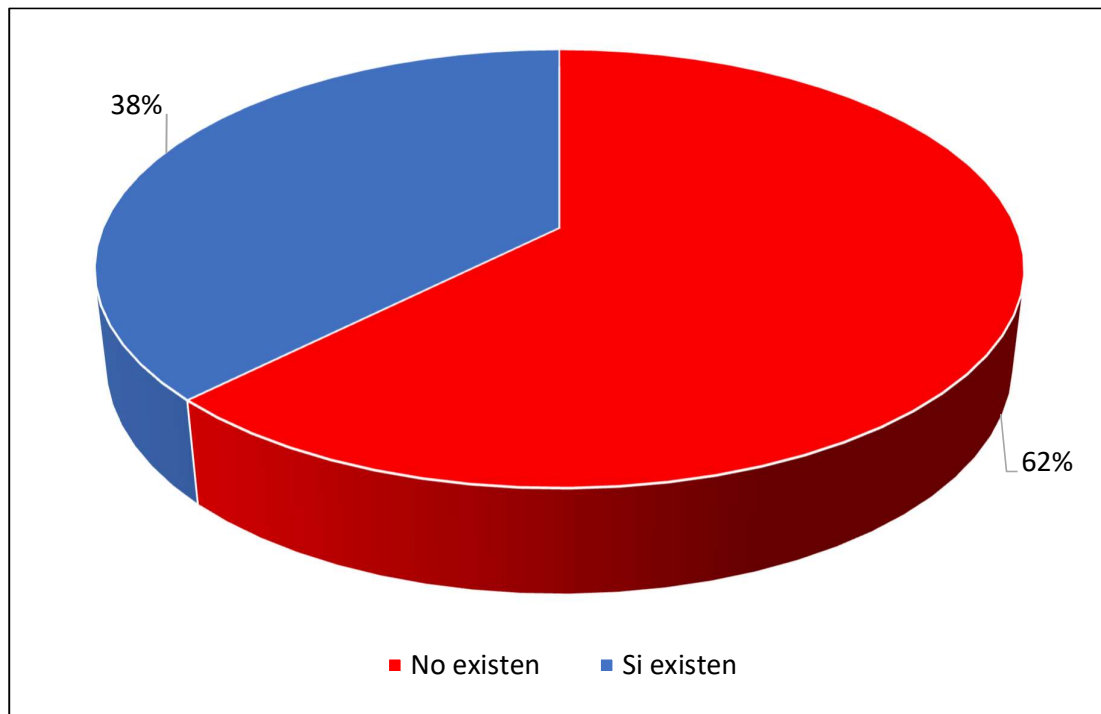
*Figura 9.* Junta de dilatación sísmica en las viviendas

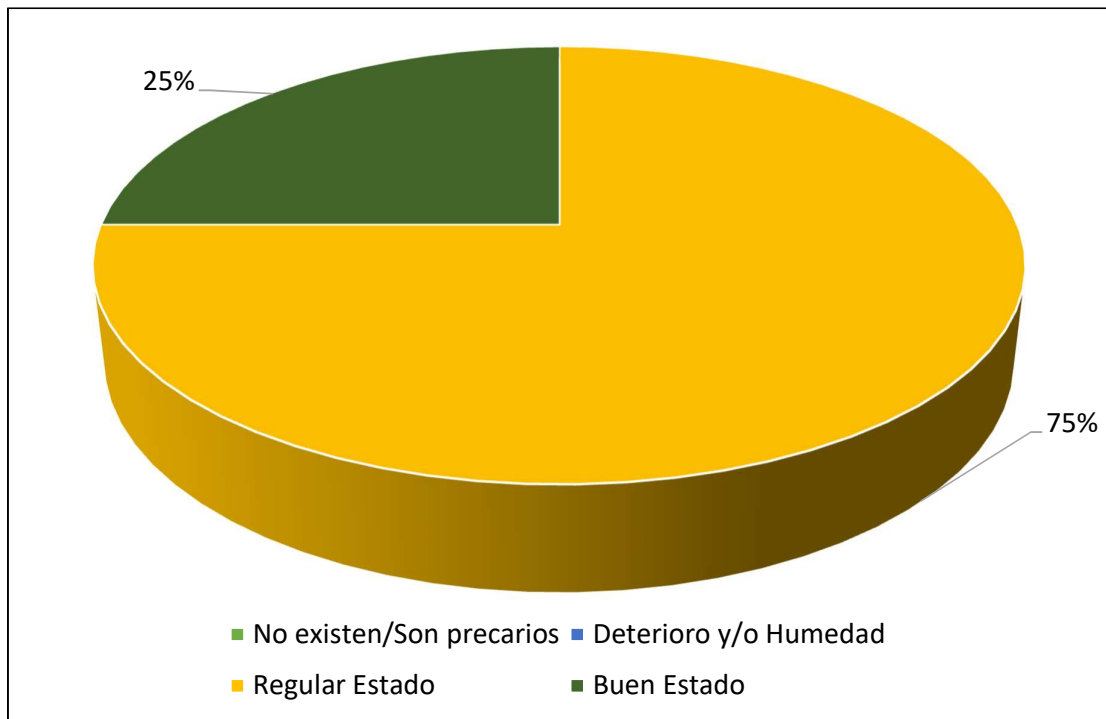
Figura 11. Estado de los elementos estructurales

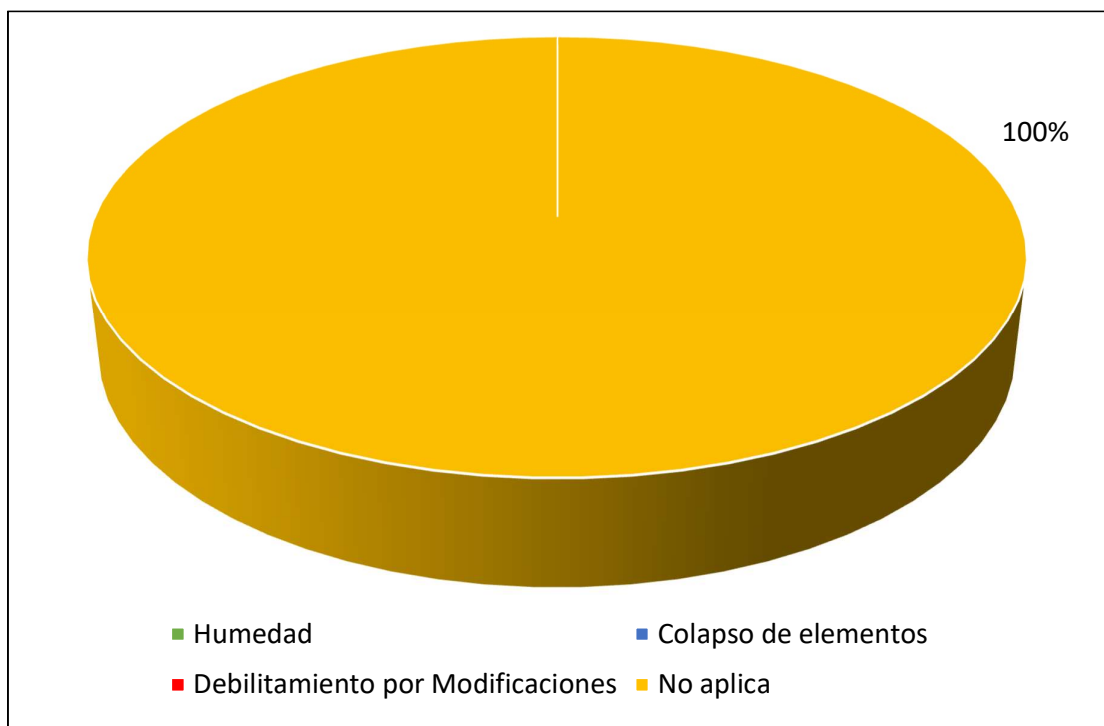
Figura 12. Otros factores que inciden en la vulnerabilidad

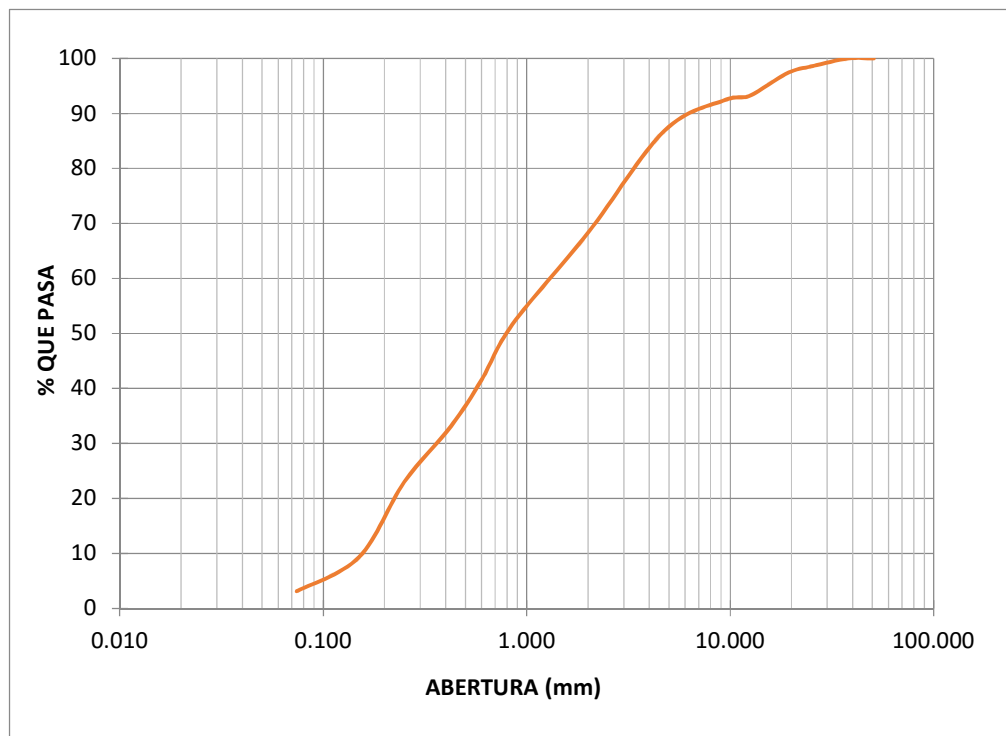
*Figura 14.* Curva granulométrica C-01 M-01

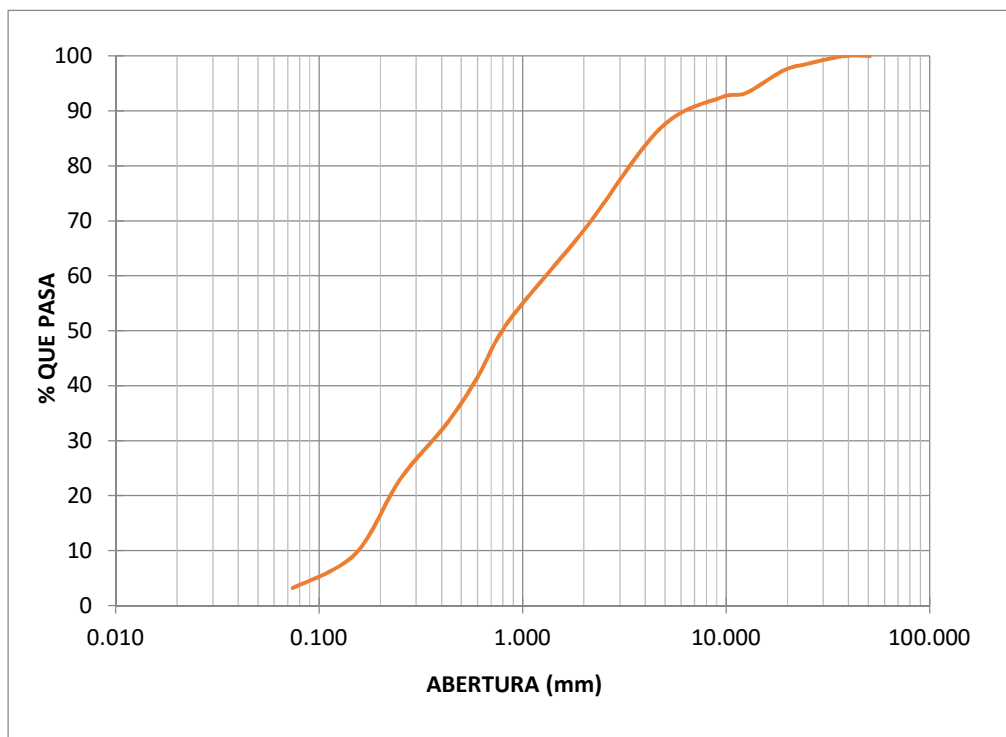
*Figura 17. Curva granulométrica C-02 M-01*

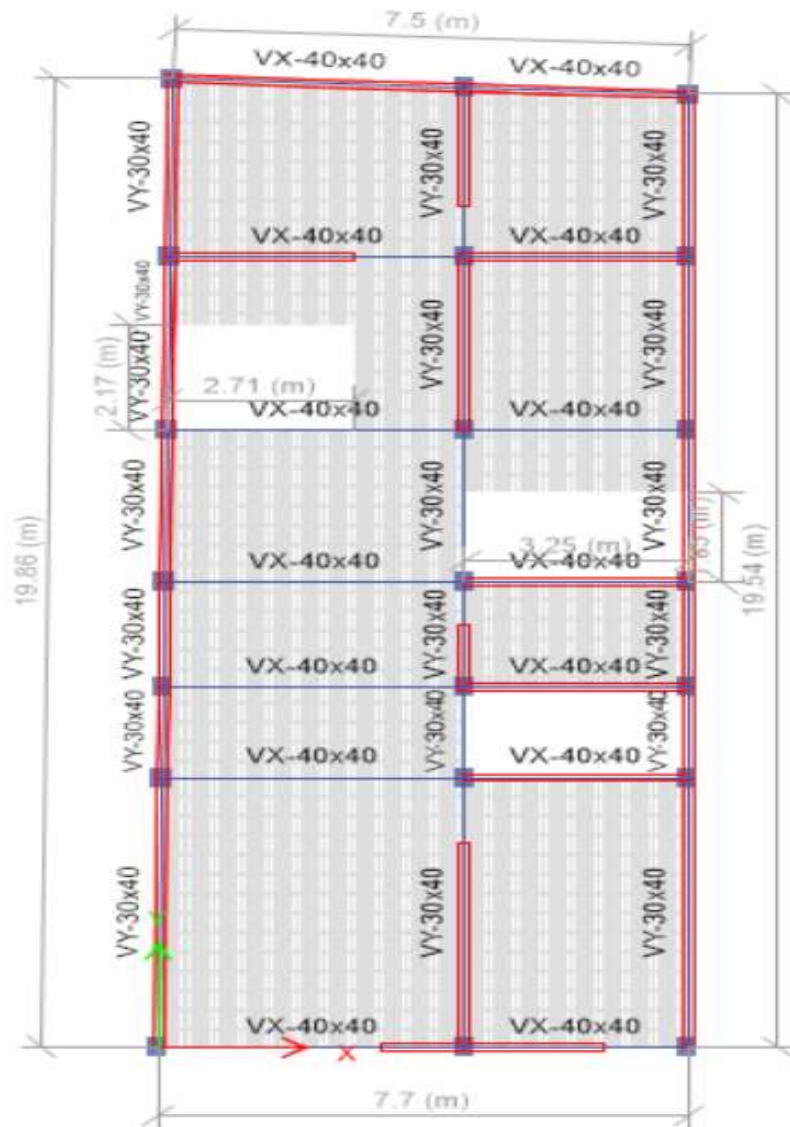
El Análisis Estático viene a ser procedimiento o también llamado método que refiere a la fuerza de un sismo por medio de un grupo de fuerzas horizontales existentes en cada piso o nivel de la construcción. El desarrollo del análisis sísmico, criterios, procedimiento o métodos e índole de diseño sismorresistente se continuó las determinaciones de la norma E-030. La finalidad de la norma ya mencionada es establecer la objeción estructural a los distintos modelos de carga, igualmente con el estudio se desea evaluar los datos obtenidos de las fuerzas del interior originados en los componentes estructurales de la edificación.

Figura 21. Estructuración en planta en Etabs de la vivienda N°01

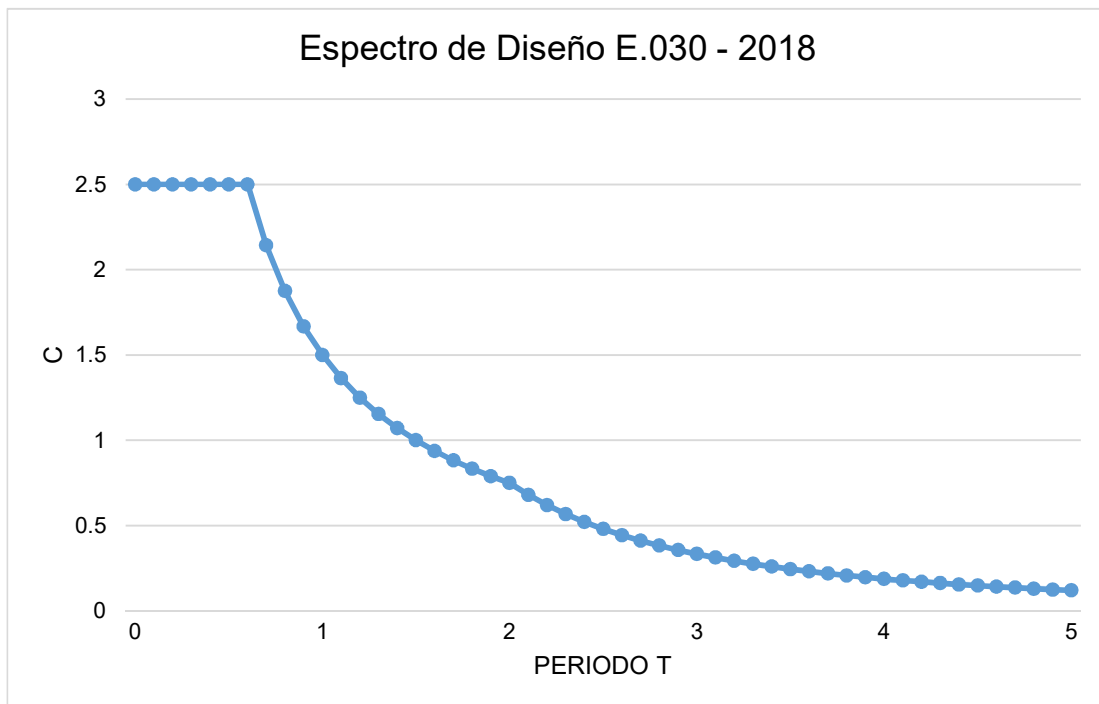
Con los datos sísmicos conseguidos, se llega a tener el espectro de pseudoaceleraciones.

Figura 37. Espectro de diseño de la vivienda N°02
