**Evaluación de la estructura del pavimento flexible del tramo
Pauca – Sihuas. Propuesta de mejora, Ancash-2022**

TESIS PARA OBTENER EL TÍTULO PROFESIONAL DE:

Ingeniero Civil

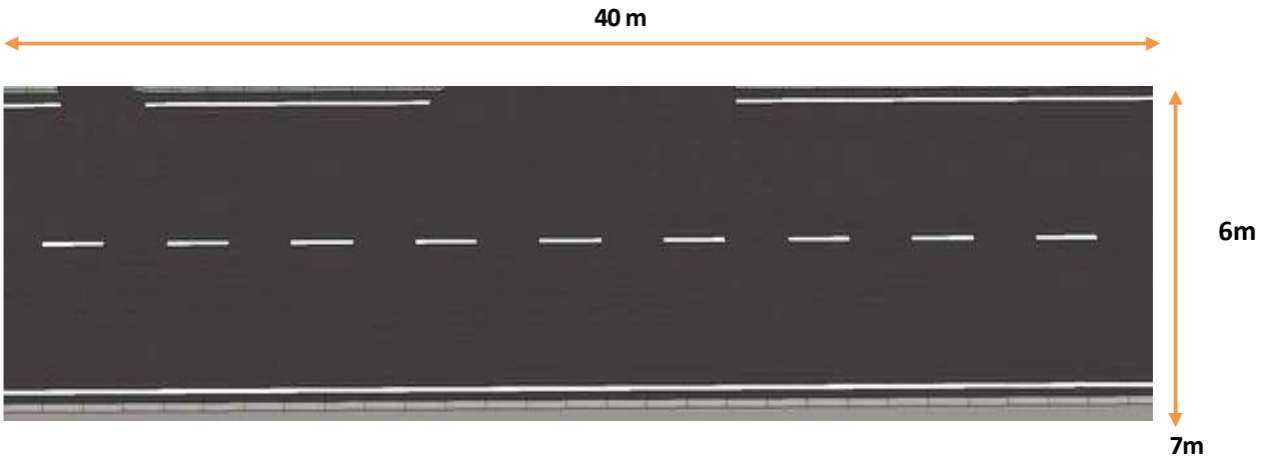
EXPLORACIÓN DE LA CONDICIÓN POR UNIDAD DE MUESTREO				ESQUEMA:

ZONA	ABSCISA INICIAL	UNIDAD DE MUESTREO					
Pauca-Sihuas	Av. Aviacion	U1					
CÓDIGO VÍA	ABSCISA FINAL	ÁREA DE MUESTREO (m ²)					
UM 01	Jr. Ancash	240					
No.	Daño	No.	Daño				
1	Piel de Cocodrilo (m2)	11	Parqueo (m2)				
2	Exudación (m2)	12	Pulimiento de agregados (m2)				
3	Agrietamiento en bloque (m2)	13	Bache (und)				
4	Abultamientos y hundimientos (m)	14	Cruce de vía férrea (m2)				
5	Corrugación (m2)	15	Ahuellamiento (m2)				
6	Depresión (m2)	16	Desplazamiento (m2)				
7	Grieta de Borde (m)	17	Grieta parabólica (slippage) (m2)				
8	Grieta de reflexión de junta (m)	18	Hinchamiento (m2)				
9	Desnivel carril/berma (m)	19	Desprendimiento de agregados (m2)				
10	Grietas long y transversal (m)						
Daño	Severidad	Cantidades Parciales		Total		Densidad	Valor Deducido
7	H	20.00		20	m	8.33	21
13	H	9		9	UND	3.75	80
13	M	1		1	UND	0.42	19

19	H	3.10 x 8.00		24.8	m2	10.33	43

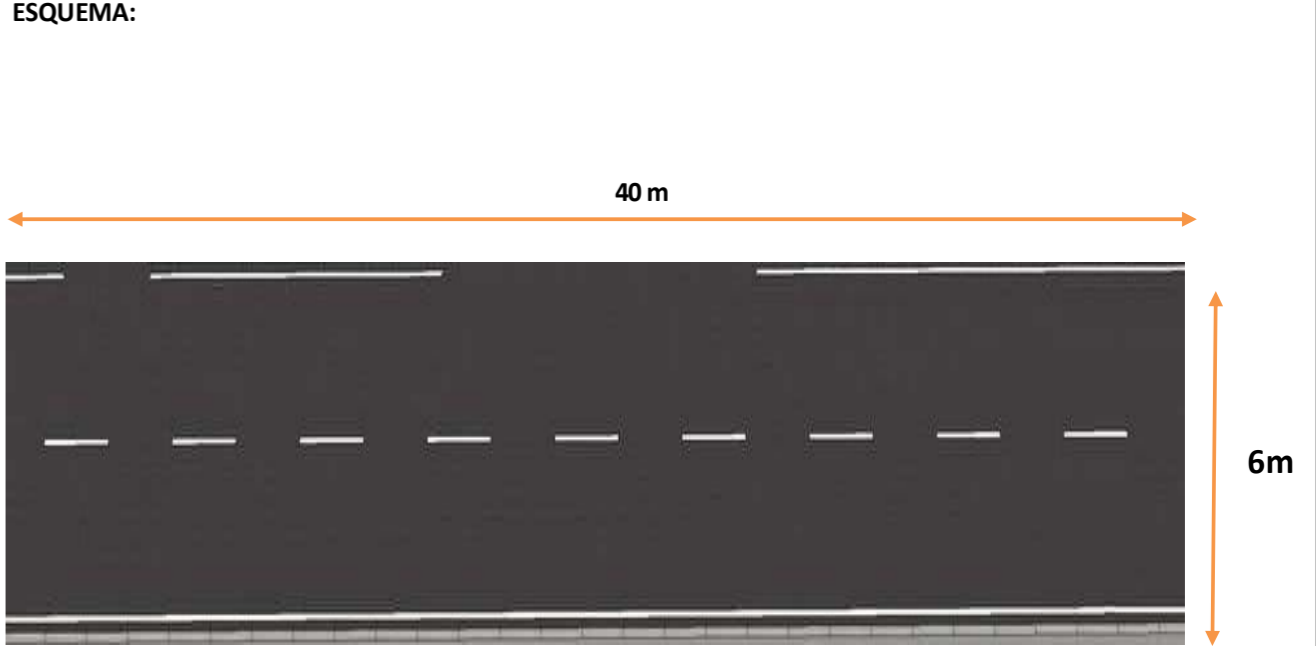
EXPLORACIÓN DE LA CONDICIÓN POR UNIDAD DE MUESTREO				ESQUEMA:

ZONA	ABSCISA INICIAL	UNIDAD DE MUESTREO	ABSCISA FINAL			
Pauca-Sihuas	Jr. Ancash	U2	Jr. 28 Julio	240		
CÓDIGO VÍA			ABSCISA FINAL	ÁREA DE MUESTREO (m ²)		
UM 02			Jr. 28 Julio	240		
No.	Daño	No.	Daño			
1	Piel de Cocodrilo (m2)	11	Parqueo (m2)			
2	Exudación (m2)	12	Pulimiento de agregados (m2)			
3	Agrietamiento en bloque (m2)	13	Bache (und)			
4	Abultamientos y hundimientos (m)	14	Cruce de vía férrea (m2)			
5	Corrugación (m2)	15	Ahuellamiento (m2)			
6	Depresión (m2)	16	Desplazamiento (m2)			
7	Grieta de Borde (m)	17	Grieta parabólica (slippage) (m2)			
8	Grieta de reflexión de junta (m)	18	Hinchamiento (m2)			
9	Desnivel carril/berma (m)	19	Desprendimiento de agregados (m2)			
10	Grietas long y transversal (m)					
Daño	Severidad	Cantidades Parciales		Total	Densidad	Valor Deducido
7	M	16		16.00	m	6.67
11	M	0.96		0.96	m2	0.40
13	H	5		5.00	UND	2.08

19	M	4.30x4.40		18.92	m2	7.88

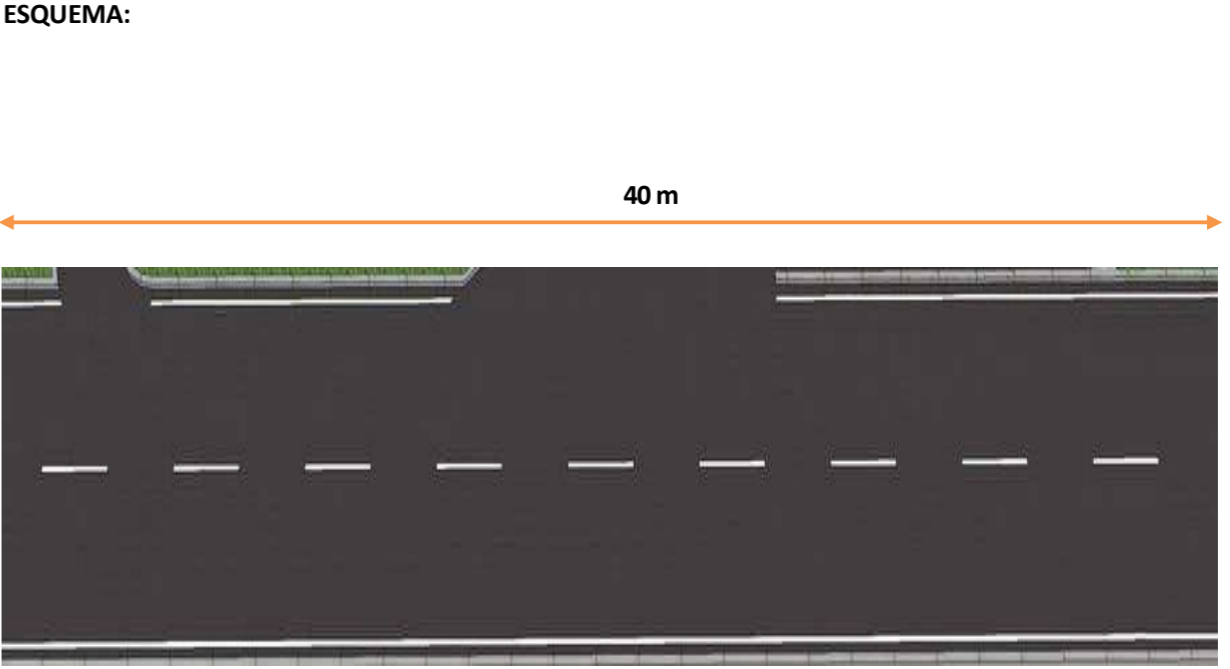
EXPLORACIÓN DE LA CONDICIÓN POR UNIDAD DE MUESTREO				ESQUEMA:

ZONA	ABSCISA INICIAL	UNIDAD DE MUESTREO					
Pauca-Sihuas	Jr. 28 Julio	U3					
CÓDIGO VÍA	ABSCISA FINAL	ÁREA DE MUESTREO (m ²)					
UM 03	Jr. Santa Rosa	240					
No.	Daño	No.	Daño				
1	Piel de Cocodrilo (m2)	11	Parqueo (m2)				
2	Exudación (m2)	12	Pulimiento de agregados (m2)				
3	Agrietamiento en bloque (m2)	13	Bache (und)				
4	Abultamientos y hundimientos (m)	14	Cruce de vía férrea (m2)				
5	Corrugación (m2)	15	Ahuellamiento (m2)				
6	Depresión (m2)	16	Desplazamiento (m2)				
7	Grieta de Borde (m)	17	Grieta parabólica (slippage) (m2)				
8	Grieta de reflexión de junta (m)	18	Hinchamiento (m2)				
9	Desnivel carril/berma (m)	19	Desprendimiento de agregados (m2)				
10	Grietas long y transversal (m)						
Daño	Severidad	Cantidades Parciales		Total		Densidad	Valor Deducido
7	H	35.00		35.00	m	14.58	29
13	H	5.00		5.00	UND	2.08	72
19	M	3.00 x 2.00		6.00	m2	2.50	22

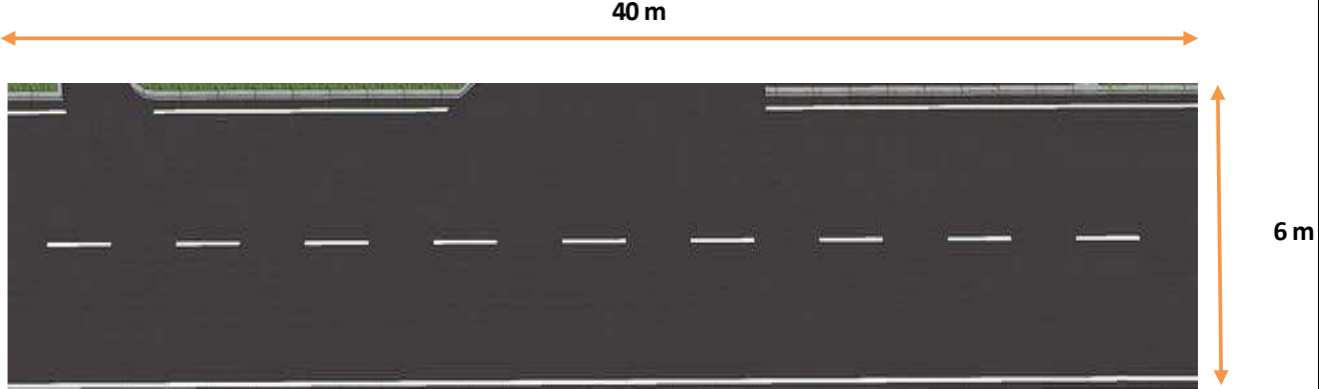
EXPLORACIÓN DE LA CONDICIÓN POR UNIDAD DE MUESTREO				ESQUEMA:

ZONA	ABSCISA INICIAL	UNIDAD DE MUESTREO					
Pauca-Sihuas	Av. Aviacion	U5					
CÓDIGO VÍA	ABSCISA FINAL	ÁREA DE MUESTREO (m ²)					
UM 05	Jr. Ancash	240					
No.	Daño	No.	Daño				
1	Piel de Cocodrilo (m2)	11	Parqueo (m2)				
2	Exudación (m2)	12	Pulimiento de agregados (m2)				
3	Agrietamiento en bloque (m2)	13	Bache (und)				
4	Abultamientos y hundimientos (m)	14	Cruce de vía férrea (m2)				
5	Corrugación (m2)	15	Ahuellamiento (m2)				
6	Depresión (m2)	16	Desplazamiento (m2)				
7	Grieta de Borde (m)	17	Grieta parabólica (slippage) (m2)				
8	Grieta de reflexión de junta (m)	18	Hinchamiento (m2)				
9	Desnivel carril/berma (m)	19	Desprendimiento de agregados (m2)				
10	Grietas long y transversal (m)						
Daño	Severidad	Cantidades Parciales		Total		Densidad	Valor Deducido
7	H	35.00		35.00	m	14.58	28
13	H	5		9	UND	3.75	80
13	M	2		2	UND	0.83	29

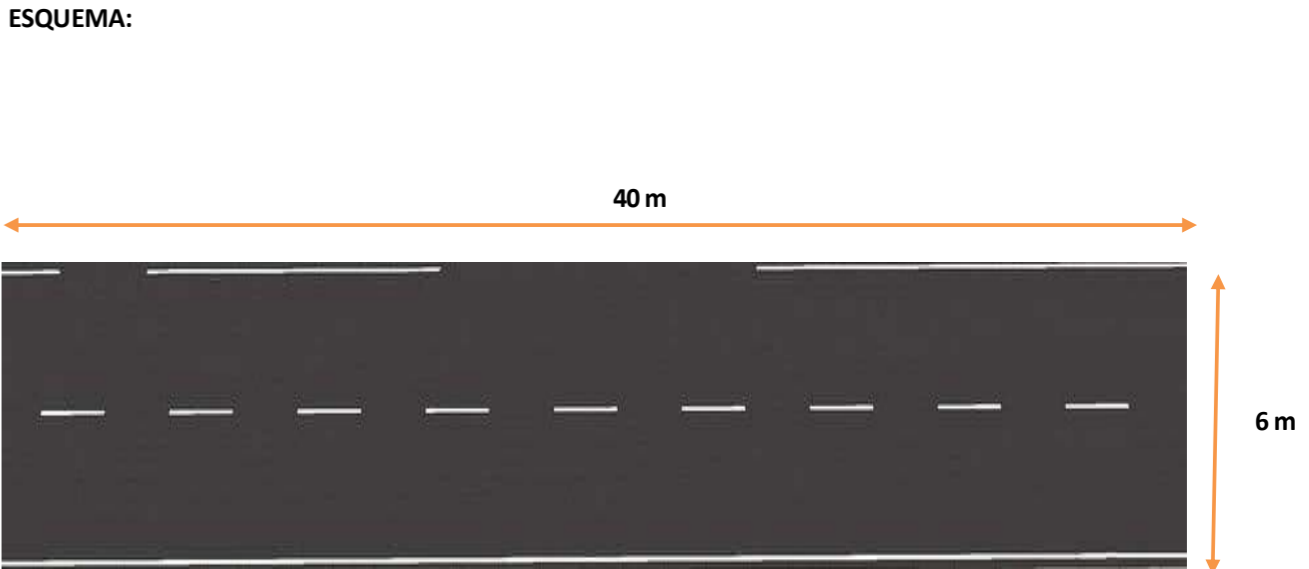
EXPLORACIÓN DE LA CONDICIÓN POR UNIDAD DE MUESTREO				ESQUEMA:

ZONA	ABSCISA INICIAL	UNIDAD DE MUESTREO					
Av. Meiggs	Av. Aviacion	U6					
CÓDIGO VÍA	ABSCISA FINAL	ÁREA DE MUESTREO (m ²)					
UM 06	Jr. Ancash	240					
No.	Daño	No.	Daño				
1	Piel de Cocodrilo (m2)	11	Parqueo (m2)				
2	Exudación (m2)	12	Pulimiento de agregados (m2)				
3	Agrietamiento en bloque (m2)	13	Bache (und)				
4	Abultamientos y hundimientos (m)	14	Cruce de vía férrea (m2)				
5	Corrugación (m2)	15	Ahuellamiento (m2)				
6	Depresión (m2)	16	Desplazamiento (m2)				
7	Grieta de Borde (m)	17	Grieta parabólica (slippage) (m2)				
8	Grieta de reflexión de junta (m)	18	Hinchamiento (m2)				
9	Desnivel carril/berma (m)	19	Desprendimiento de agregados (m2)				
10	Grietas long y transversal (m)						
Daño	Severidad	Cantidades Parciales		Total		Densidad	Valor Deducido
7	H	13.9		13.9	m	5.79	17
10	M	5.9		5.9	m	2.46	5
13	M	5		5	UND	2.08	52

13	H	4		4	UND	1.67	60
