**Viviendas saneadas por COFOPRI y exposición al riesgo sísmico
en el sector las Animas - Fraternidad el Porvenir 2022**

TESIS PARA OBTENER EL TÍTULO PROFESIONAL DE:
Arquitecto

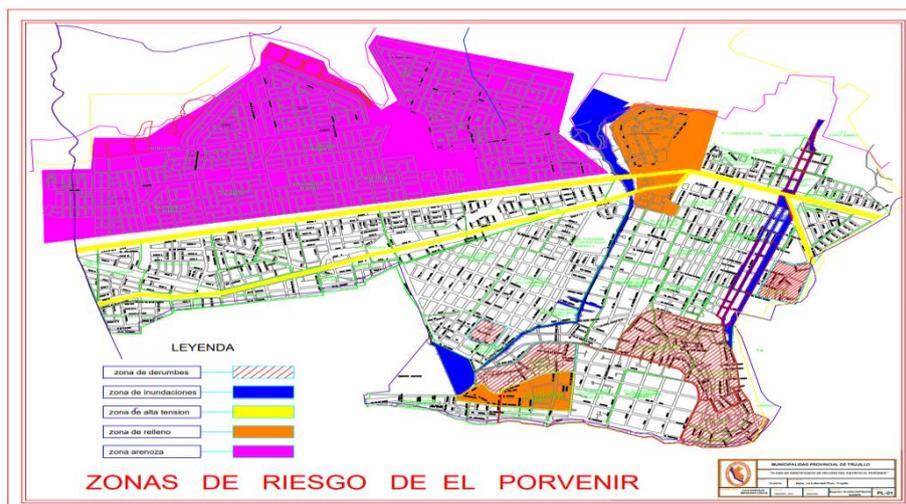
Figura 1: Plano de zonas de riesgo de “El Porvenir”.

Para la ejecución se consideró las viviendas del Sector las Animas – Fraternidad en el distrito del porvenir que está conformado por 598 viviendas, están ubicadas en el cerro las ánimas, el cual está catalogado como una zona de riesgo, específicamente como una zona de derrumbes, considerado así en el lado de zonas de riesgo elaborado por de la MPT, el lado llamado “plano de identificación de peligro del distrito el Porvenir” donde figura como responsable al gerente de defensa civil Luis Enrique Mendoza Urcia. (ver Fig. 01)

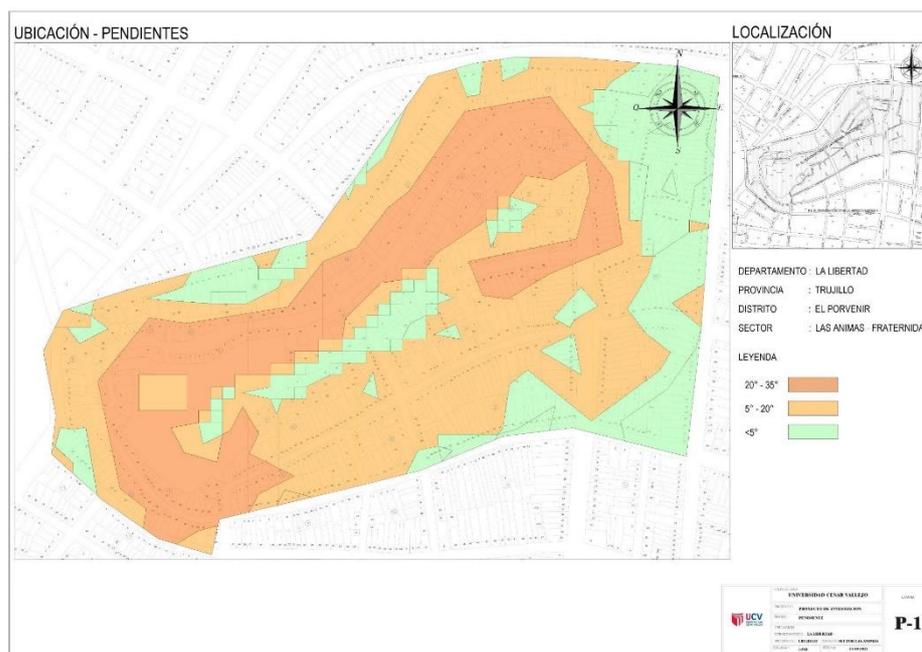
Figura 2: Plano de pendientes.

Para el criterio de inclusión además de considerar las 598 viviendas por encontrarse enmarcadas en el plano de zonas de riesgo de “El porvenir”, estamos considerando los niveles de pendiente, medidos en grados, para ello utilizamos los programas de GoogleEarth, asf.alaska y Arcgis. En este punto dividimos el sector general en 03 sectores tomando como referencia los rangos de medida del INGEMMET, pendiente fuerte de 20° a 35°, moderada de 5° a 20° y llano y/o suave a 5°.

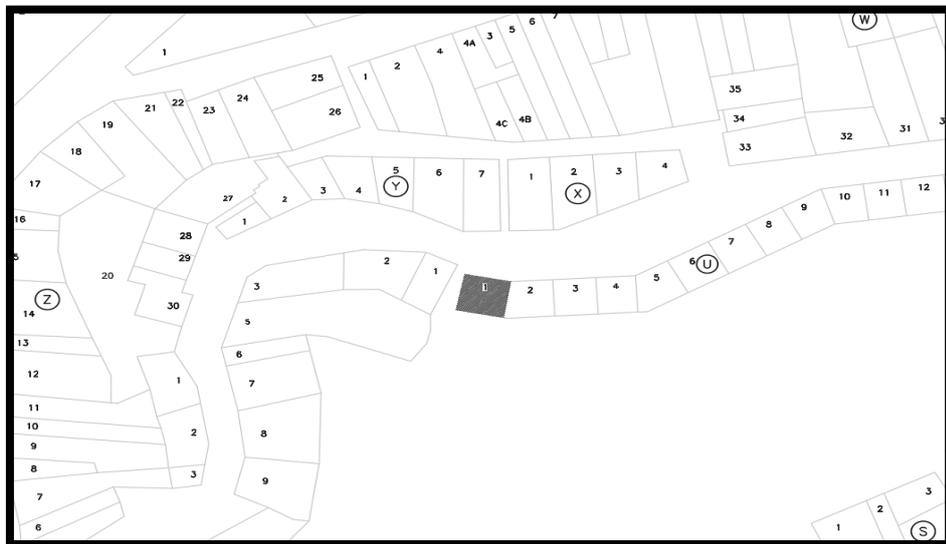
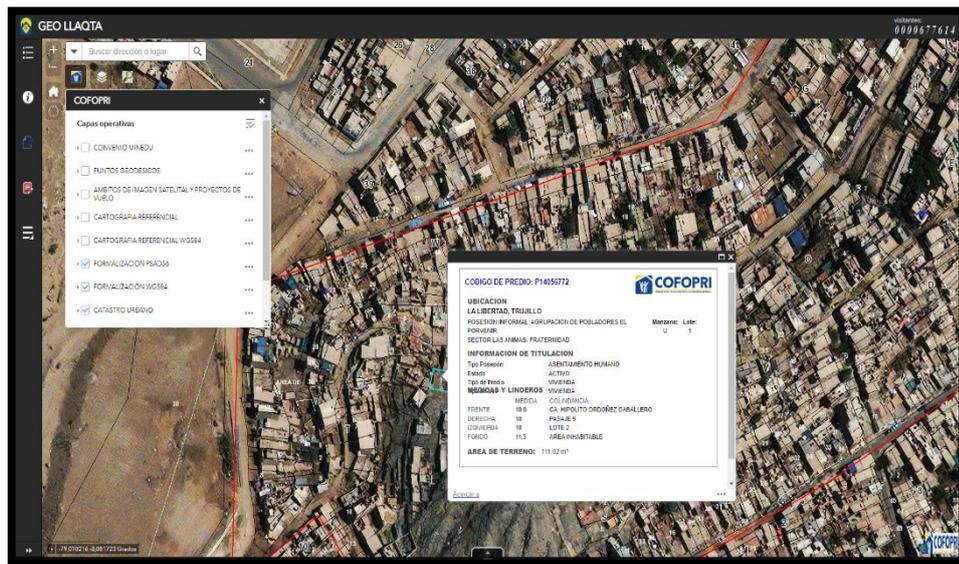
Figura 3: Verificación de saneamiento del Lt. 1 en la Mz. U. (Plano de catastro Municipalidad Distrital del Porvenir).

Figura 4: Verificación de saneamiento del Lt. 1 en la Mz. U. (programa GEO LLACTA).

Interpretación: de las figuras 3 y 4 se puede identificar y analizar las viviendas saneadas, de estas se deduce que están inscritas en la SUNARP, por contar con partida electrónica, a su vez del PDC del distrito El Porvenir 2009, nos brinda información del inicio de ocupación del sector Las Ánimas, el cual detalla que este se inició en los años 70 's, producto de migraciones e invasiones.

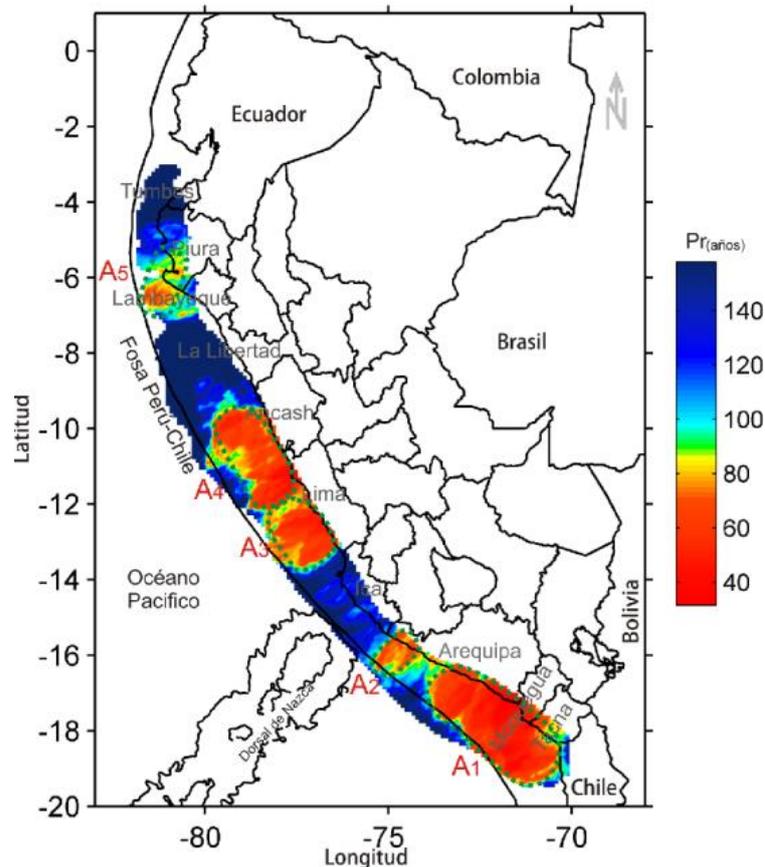
Figura 6: Probabilidad de ocurrencia de sismo – SIGRID

Interpretación: En el mapa podemos observar que la aspereza más cercana a la ciudad de Trujillo es la denominada A5, relacionado a un sismo en la ciudad de Chiclayo en 1619, magnitud de 7.7 MW. Fig.6. (Tavera, 2014) en su investigación Escenario de Sismo y Tsunami en el Borde Occidental de la Región Central del Perú, menciona que las asperezas tienen un 70% de probabilidad de generar algún evento sísmico importante, con un tiempo estimado de 75 años próximos.

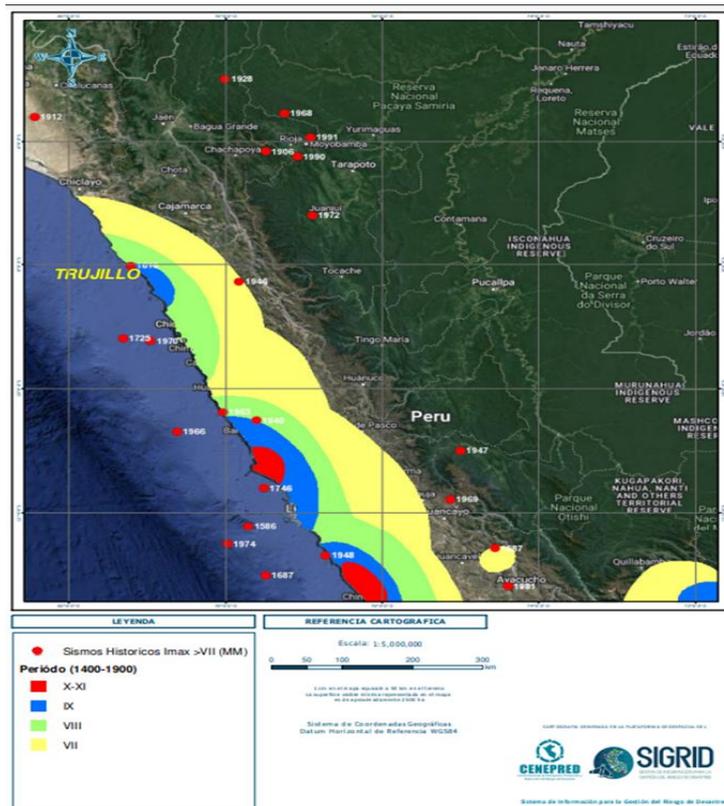
Figura 7: Intensidades sísmicas máximas según periodos 1400-1900

Interpretación: en este caso podemos observar que las zonas más afectadas es la zona costera con sismos de IX y X-XI medidos en MM, los departamentos más afectados en este periodo fueron Piura, Lambayeque, Cajamarca, San Martín y Amazonas.fig.6

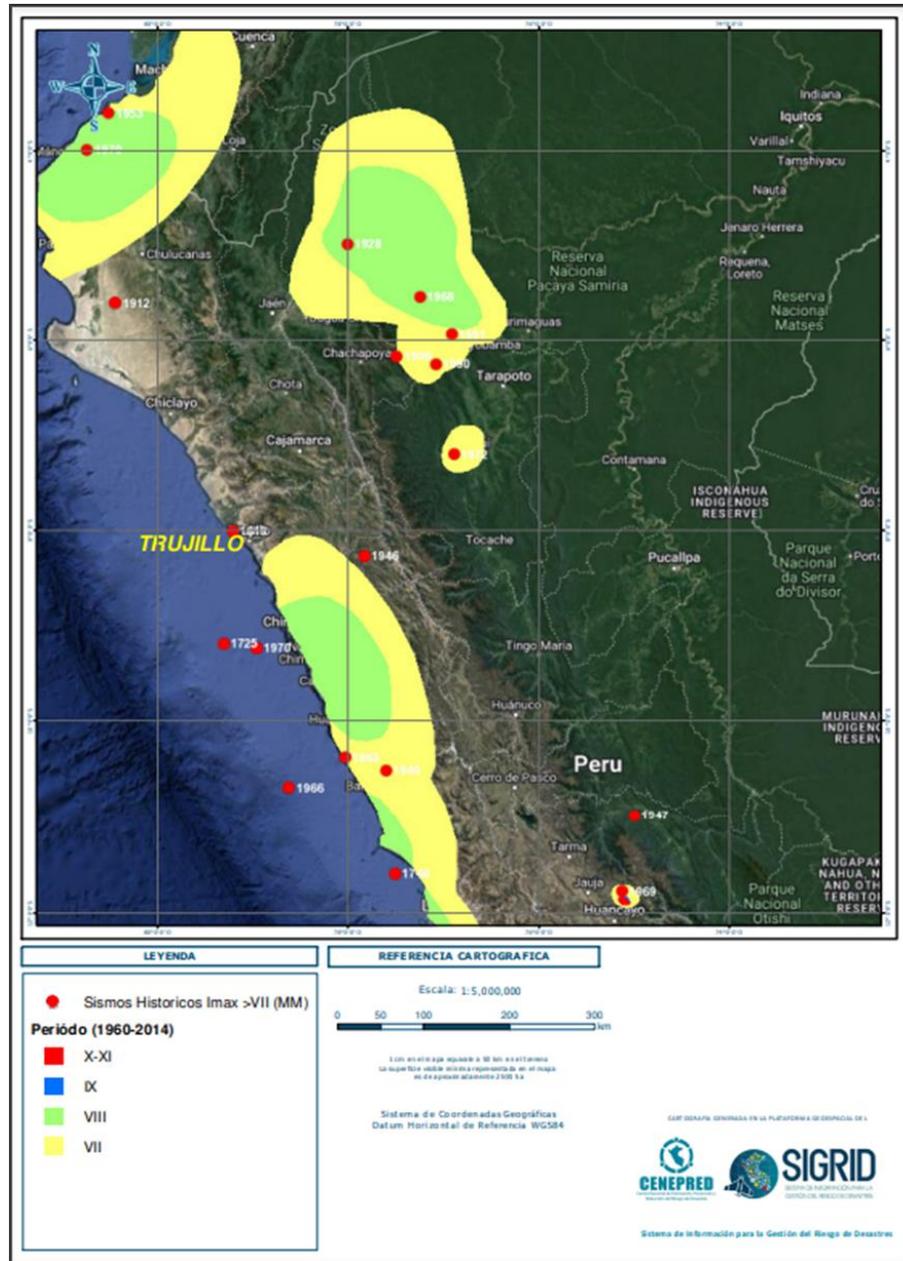
Figura 9: Intensidades sísmicas máximas según periodos 1960 - 2014.

Interpretación: en el siguiente periodo 1960-2014 se puede identificar que las zonas más afectadas por sismo máximos son Chimbote, Huaraz, Huacho, del departamento de Ancash, entre estas la que más se aproxima a nuestra zona de estudio es la ciudad de Chimbote. fig.7

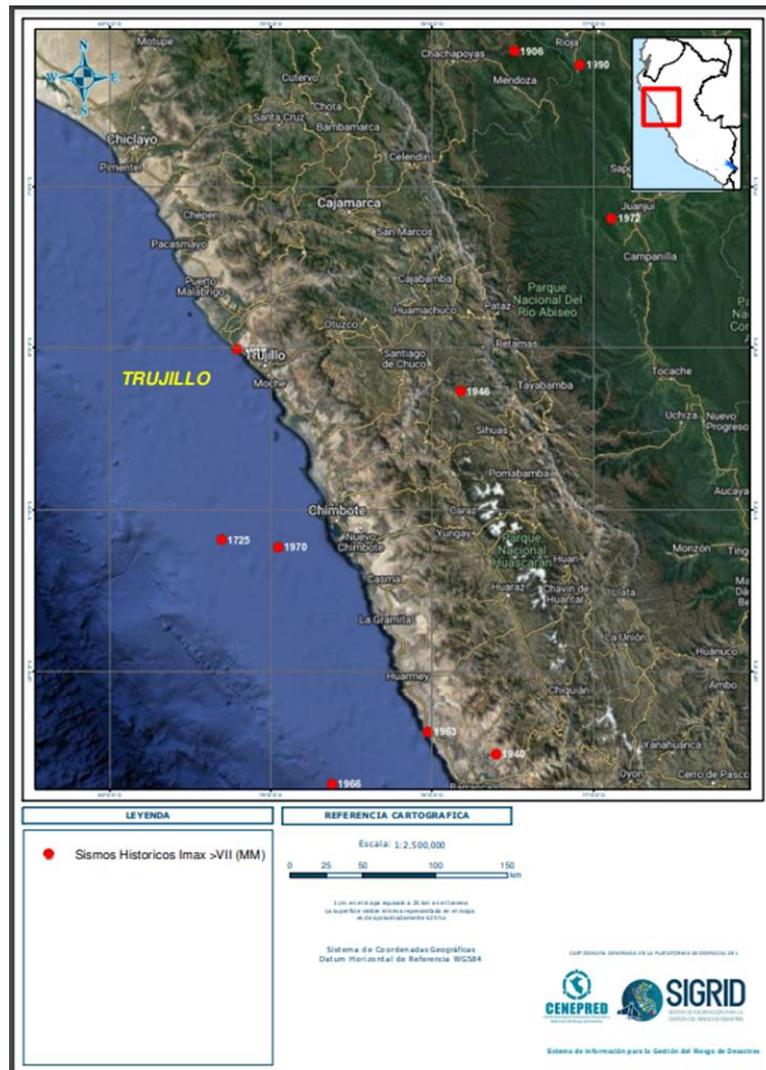
Figura 10: Sismos Históricos máximos VII (mm)

Para la dimensión exposición al riesgo sísmico en la dimensión sismo y su indicador sismos más cercanos al lugar de estudio se analizó los sismos más cercanos al lugar de estudio, en primer lugar, el mapa general de sismos del Perú, (ver anexo 8), en segundo lugar, se analiza los sismos históricos con una magnitud mayor a VII MM. fig. 10

Interpretación: en este caso podemos observar que las zonas más afectadas es la zona costera con sismos de IX y X-XI medidos en MM, los departamentos más afectados en este periodo fueron Piura, Lambayeque, Cajamarca, San Martín y Amazonas.fig.10

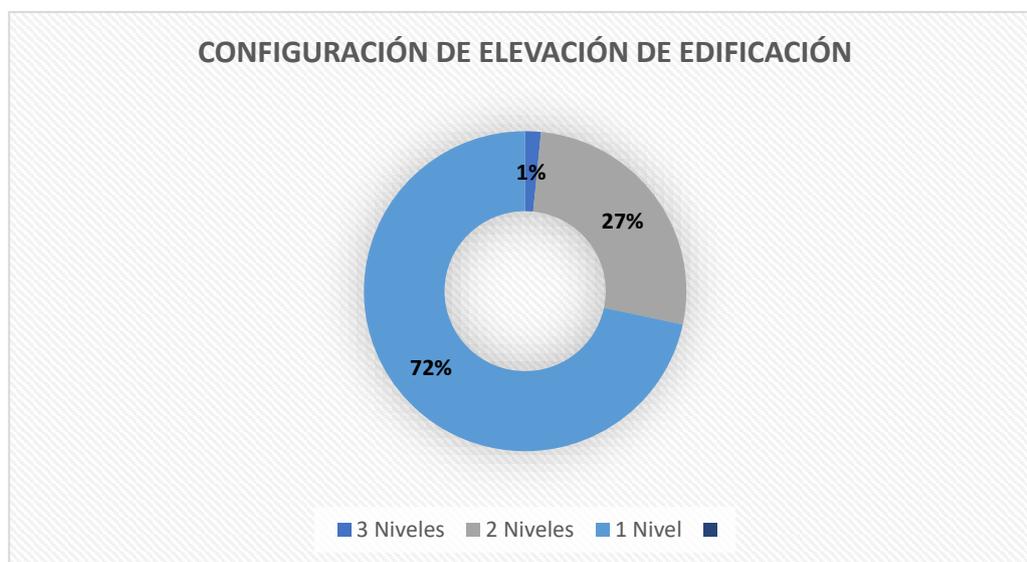
Gráfico 1: Configuración de elevación de edificación

Interpretación: del gráfico N°1, se observa que el 72% de las viviendas tienen un solo nivel, y el 27% está conformada por 2 niveles y el 1% cuenta con 3 pisos, de un total de 128 viviendas encuestadas.

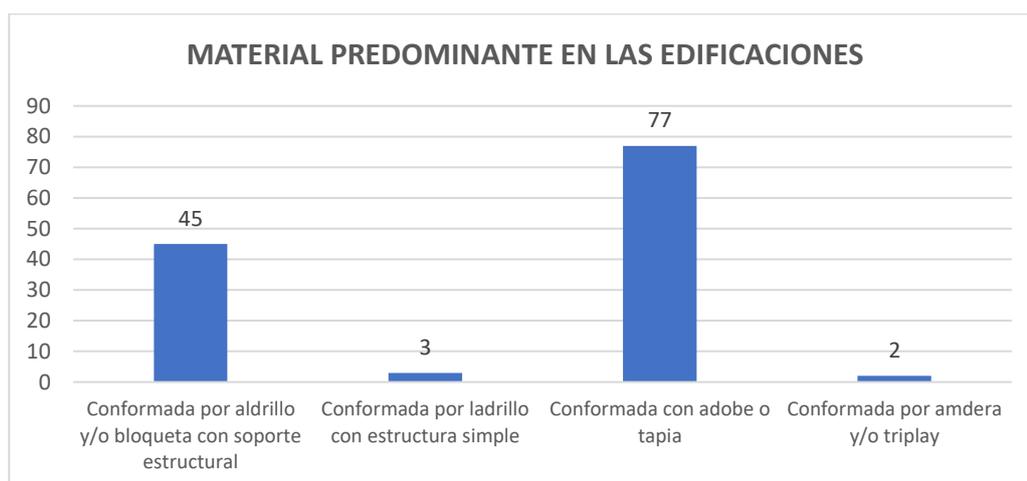
Gráfico 2: Material Predominante en las Edificaciones

Interpretación: del gráfico N° 2, se observa que el material de mayor predominancia en las edificaciones del sector las ánimas están

conformado por adobe o tapia. También se observa que existen viviendas conformadas por madera o triplay siendo 02 viviendas.

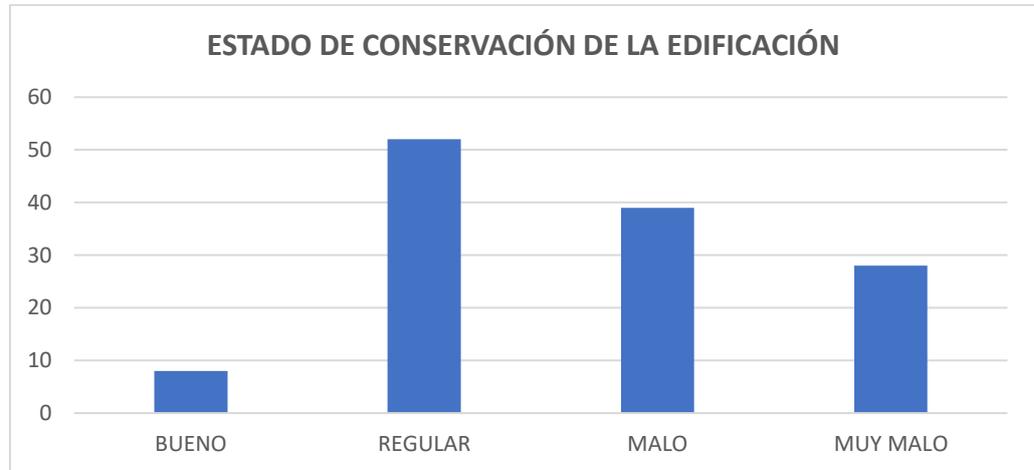
Gráfico 3: Estado de Conservación de la Edificación

Interpretación: del gráfico N° 3, se observa que en el sector predomina el estado REGULAR. Por otro lado, en menor cantidad (8) se observan edificaciones con un estado de conservación bueno.

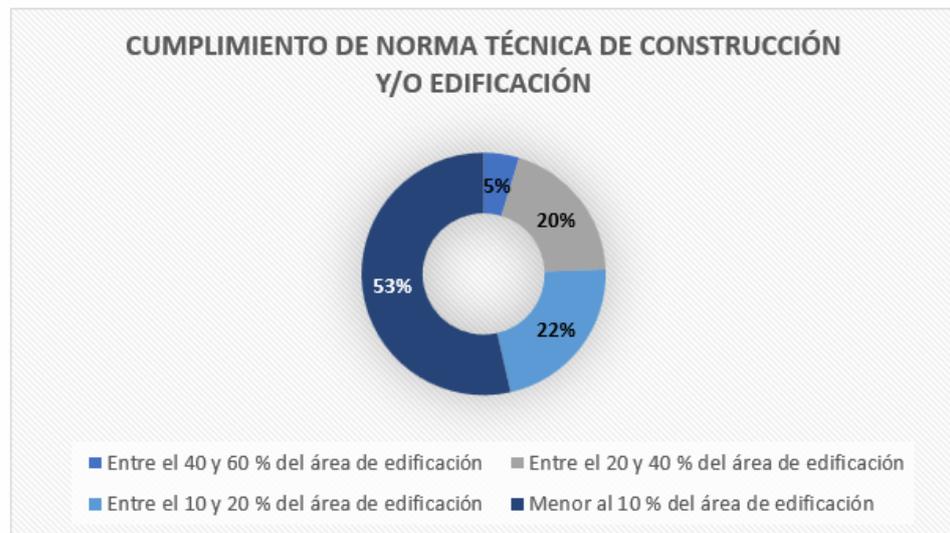
Gráfico 4: Cumplimiento de norma técnica de construcción

Interpretación: del gráfico N°4, se observa que solo el 5% de las viviendas cumple con la norma del 40-60% del área de edificación, mientras que el 53% llegando a ser la más representativa que no cumple ni con el 10% del cumplimiento de la normativa en el área de su edificación.
