UNIVERSIDAD CÉSAR VALLEJO

FACULTAD DE INGENIERÍA Y ARQUITECTURA
ESCUELA PROFESIONAL DE INGENIERÍA CIVIL

Evaluación de la vulnerabilidad sísmica del Colegio Militar Gran
Mariscal Ramón Castilla, en la Provincia de Trujillo, La Libertad,
2022

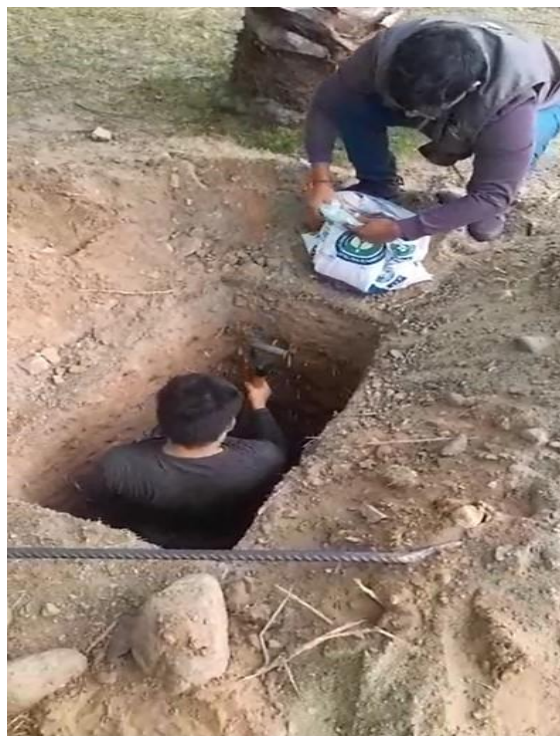
Figura 1. Excavación de una calicata de la cual se obtienen las muestras para realizar los ensayos correspondientes en el laboratorio

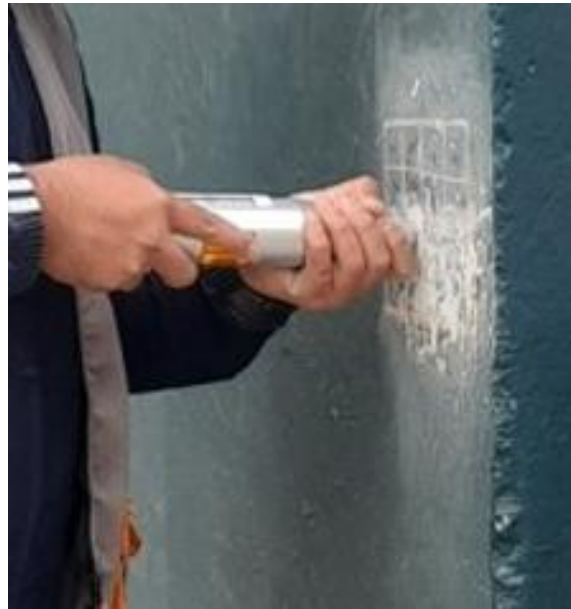
Figura 2. Ensayo de esclerometría para obtener la resistencia del concreto

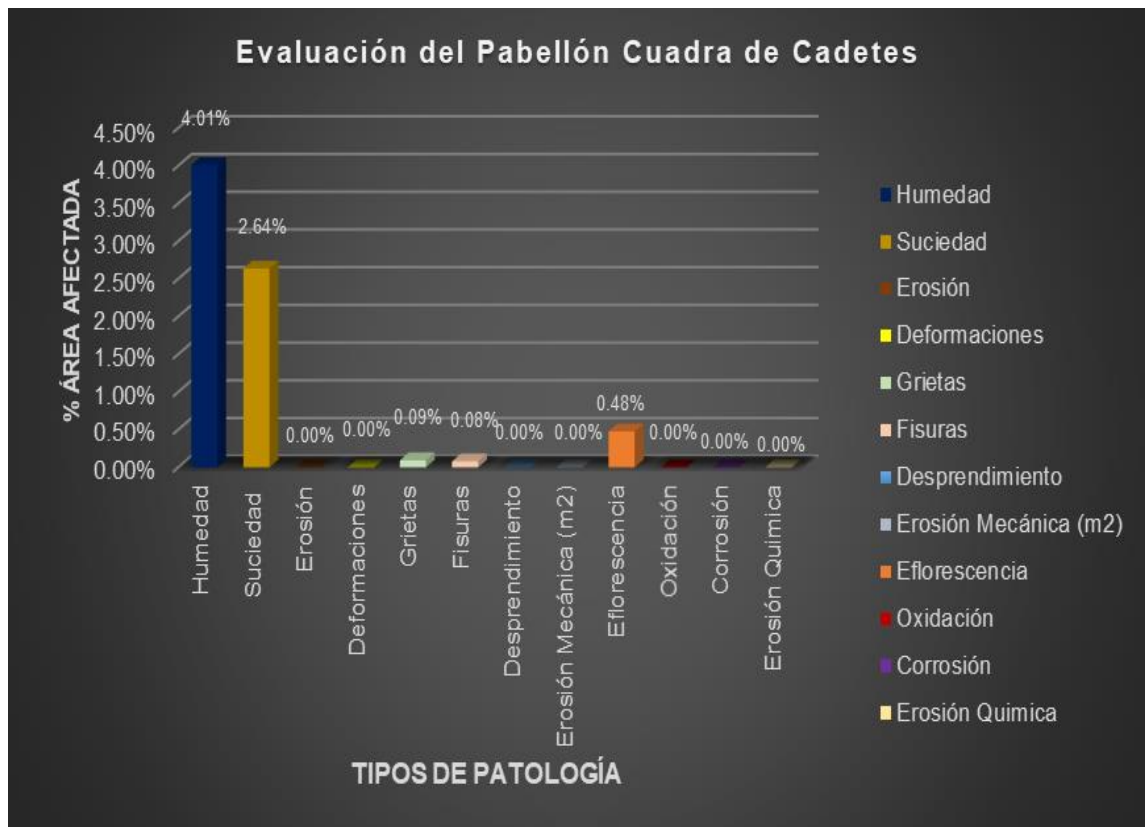
Figura 9. Resultados de la evaluación de las patologías del Pabellón Cuadra de Cadetes (Ver Anexo 4.3)

Como bien se observó en la **Figura 9**, en primer lugar, la patología que se presentó del análisis de las patologías fue la humedad de 4,01 %. En segundo lugar, se presentó la suciedad de un 2,64 %. Seguido de eflorescencia que conto con un 0,48 %. Finalmente, las patologías que estuvieron muy escasas fueron las grietas y fisuras que presentaron un 0,09 % y 0,08 %.

Tipos de Patologías	% Área Afectada	Nivel de Severidad
Humedad	4,01 %	Baja
Suciedad	2,64 %	Baja
Erosión	0,00 %	Baja
Deformaciones	0,00 %	Baja
Grietas	0,09 %	Baja
Fisuras	0,08 %	Baja
Desprendimiento	0,00 %	Baja
Erosión Mecánica (m2)	0,00 %	Baja
Eflorescencia	0,48 %	Baja
Oxidación	0,00 %	Baja
Corrosión	0,00 %	Baja
Erosión Química	0,00 %	Baja
% Área Afectada	7,30 %	Baja

Las patologías de los elementos estructurales del pabellón Cuadra de Cadetes que se muestran en la Figura 9, manifestaron que las fallas que tuvieron una mayor presencia fue la humedad, seguido de la suciedad, eflorescencia, grietas y fisuras, las cuales presento área afectada de 7,30 %, que contó con un grado de severidad baja, que se encuentra indicado en la Tabla 7. En cuanto al pabellón Razuri como

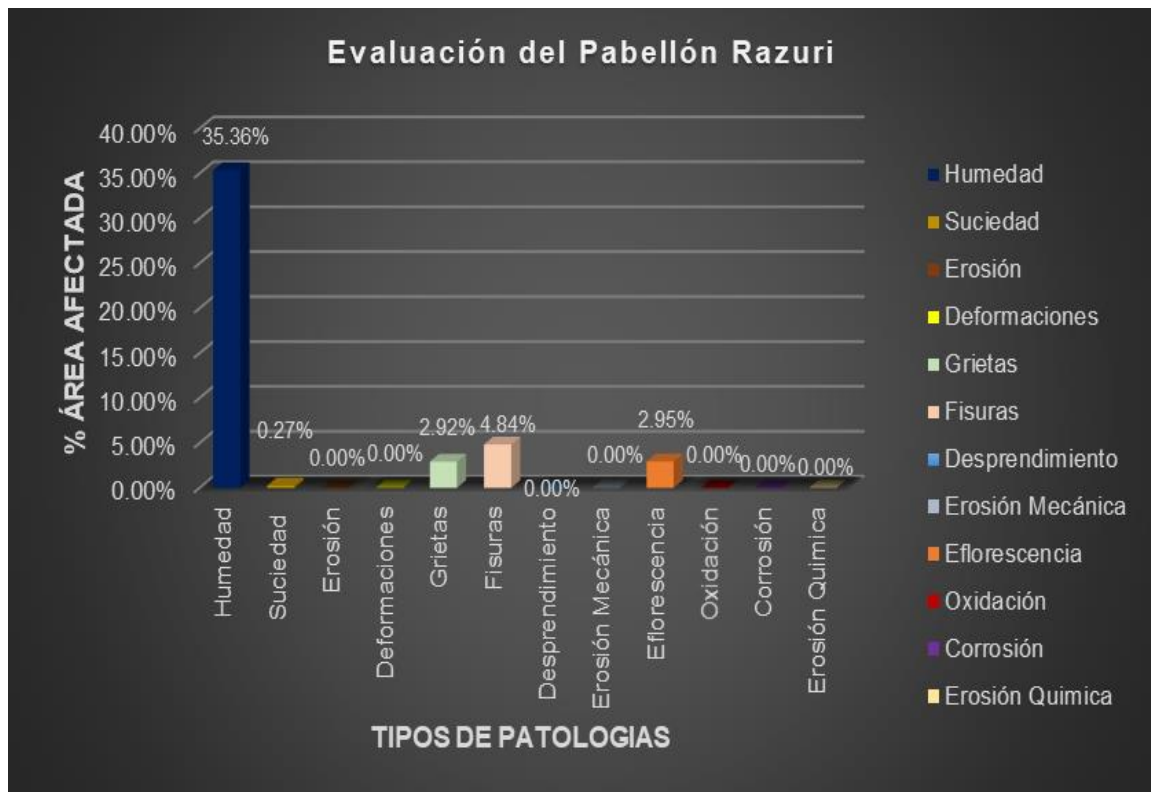
Figura 10. Resultados de la evaluación de las patologías del Pabellón Razuri (Ver Anexo 4.5)

Como bien se observó en la **Figura 10**, en primer lugar, la patología que se presentó del análisis de las patologías fue la humedad de 35,36 %. En segundo lugar, se presentó las fisuras con un 4,84 %. Finalmente, las patologías que estuvieron muy escasas fueron la eflorescencia, las grietas y la suciedad que presentaron un 2,95 %, 2,92 % y 0,27 %.

Tipos de Patologías	% Área Afectada	Nivel de Severidad
Humedad	35,36 %	Baja
Suciedad	0,27 %	Baja
Erosión	0,00 %	Baja
Deformaciones	0,00 %	Baja
Grietas	2,92 %	Baja
Fisuras	4,84 %	Baja
Desprendimiento	0,00 %	Baja
Erosión Mecánica	0,00 %	Baja
Eflorescencia	2,95 %	Baja
Oxidación	0,00 %	Baja
Corrosión	0,00 %	Baja
Erosión Química	0,00 %	Baja
% Área Afectada	46,34 %	Media

se mostró en la Figura 10, indicó que la falla que tuvo una mayor presencia fue la humedad seguido de fisuras, eflorescencia, grietas y suciedad, de esta forma presentó un área afectada de 46,34 %, que tuvo un grado de severidad mostrado en la Tabla 8. Estos resultados al compararlos con los de Villanueva (2018), mostró que de las 5 instituciones educativas con respecto a la I.E.I N° 078 - Virgen Morena de Guadalupe en cuanto a su cerco perimétrico y el pabellón N° 1, las fallas que tuvieron mayor presencia fue la humedad, seguido de eflorescencia y fisura, teniendo un área afectada de 41,73 % lo que indico que tiene un grado de severidad media. Por lo tanto, es importante que se hayan logrado identificar las fallas de los elementos de las estructuras de los pabellones analizados, ya que con ello sabemos el nivel de severidad que estas presentaron.

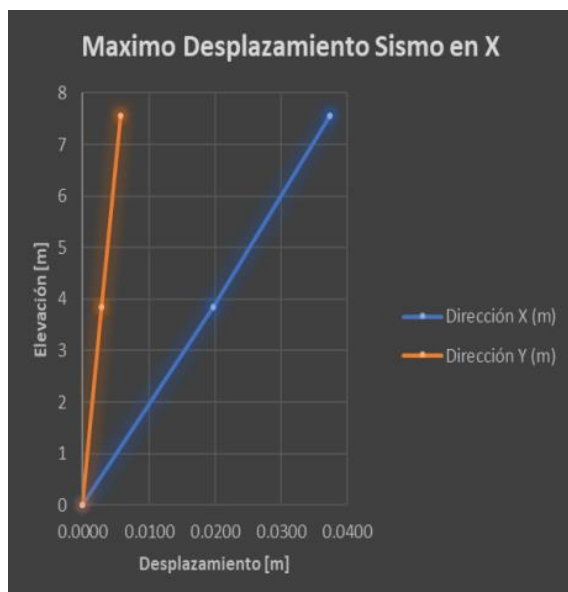
Figura 11. Máximo desplazamiento de sismo en X del Pabellón Cuadra de Cadetes (Ver Anexo 6.2)

Se observó en la **Figura 11**, el desplazamiento máximo en el sismo X alcanzó un valor de 0,0374 m.

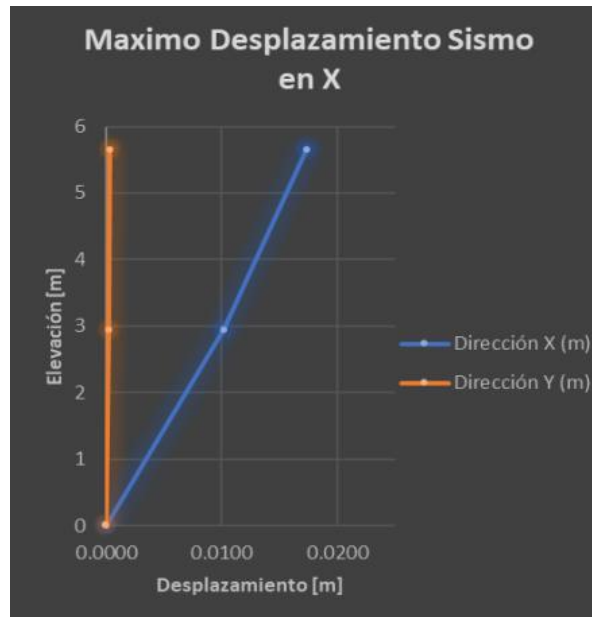
Figura 13. Máximo desplazamiento de sismo en X del Pabellón Razuri (Ver Anexo 6.5)

Se observa en la **Figura 13**, el desplazamiento máximo en el sismo X alcanzó un 0,0174 m.
