Diseño estructural sismorresistente comparando aisladores sísmicos y disipadores sísmicos en un Centro Salud, Asentamiento Humano Virgen Guadalupe, Callao 2022.

**TESIS PARA OBTENER EL TÍTULO PROFESIONAL DE:  
Ingeniero Civil**

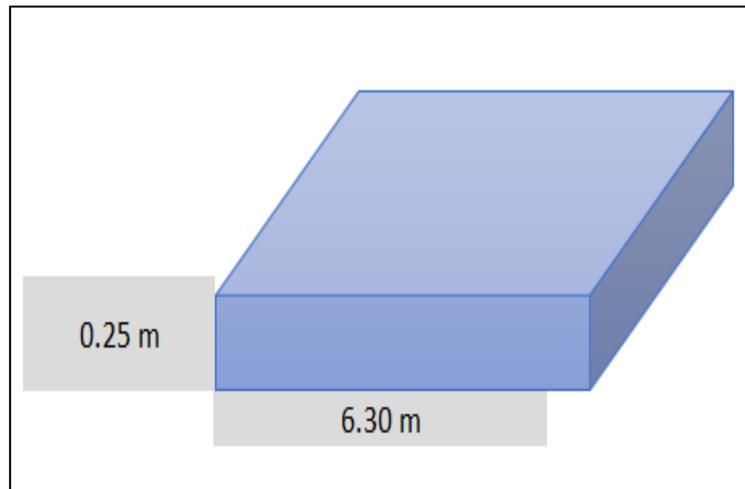
Se cumple en losas aligeradas continua con sobrecargas menores a 300kg/m<sup>2</sup> y luces menores a 0.75m.

Figura N° 4. pre dimensionamiento de losa aligerada.

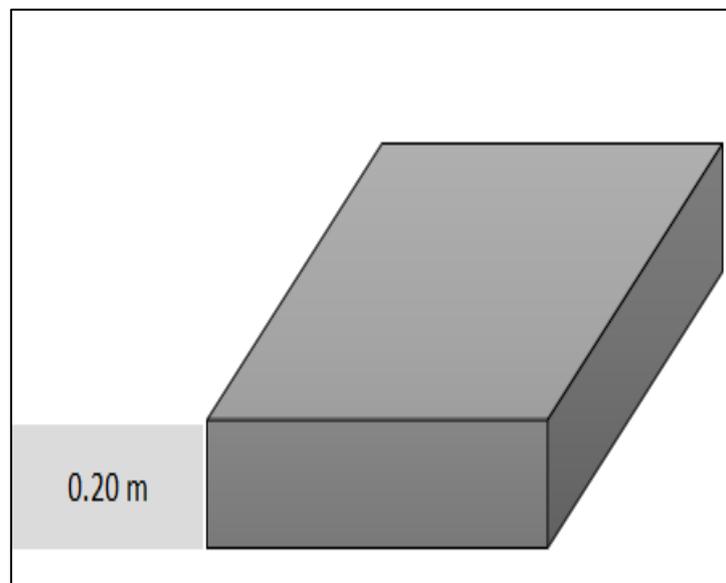
Figura N° 5. Pre dimensionamiento de losa maciza.

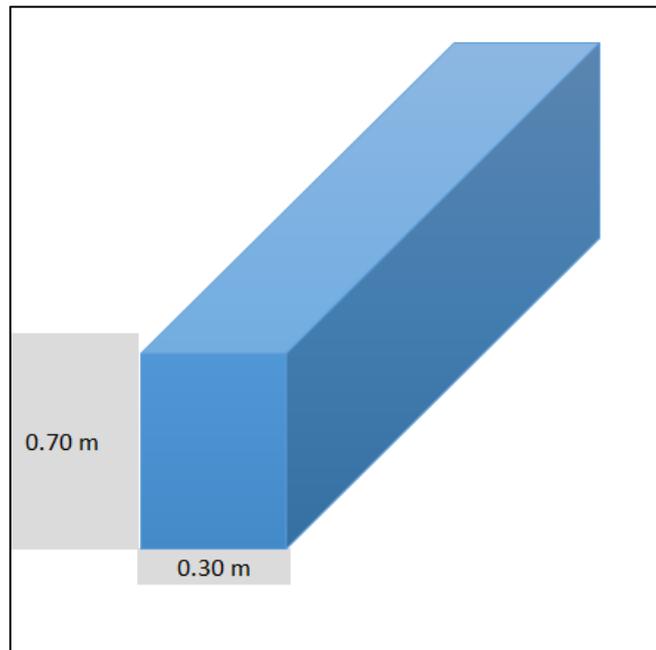
Usar criterio propio tomando en cuenta las demás vigas, asimismo en la norma E-060 indica que las vigas deben tener un ancho mínimo de 25cm.

Figura N° 6. Pre dimensionamiento de viga.

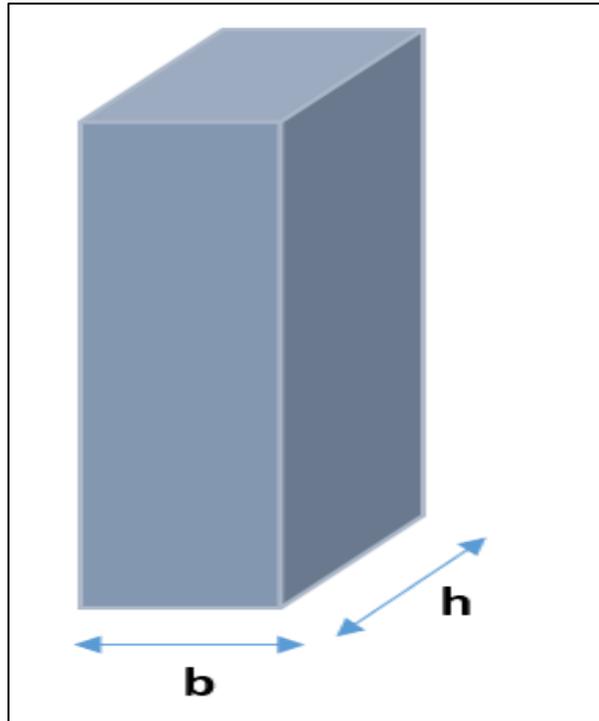
$$\text{Area de columna} = \frac{P(\text{servicio})}{0.35 * f'c}$$

Figura N° 7. Columnas esquinadas.

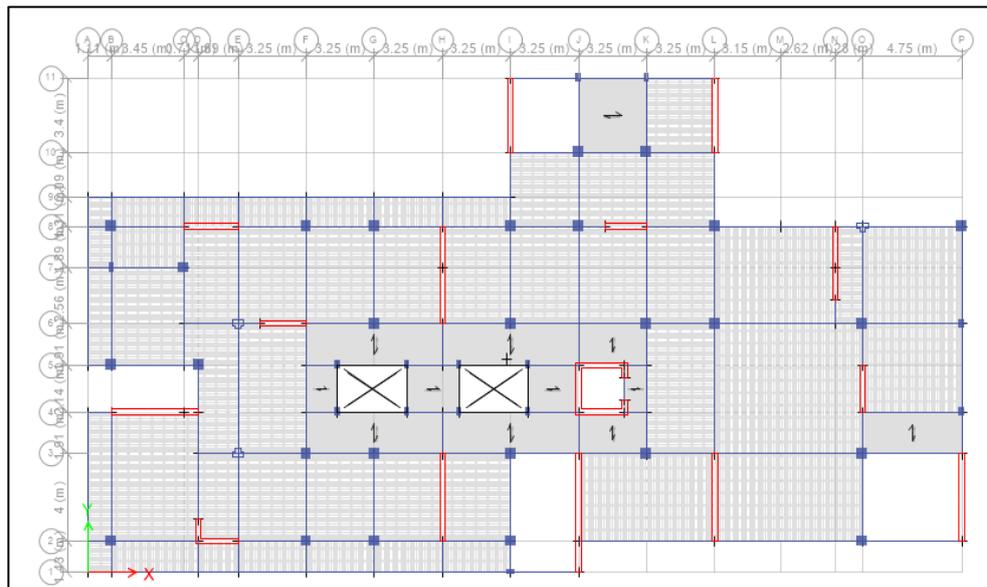
A continuación, podemos observar la estructura en planta, compuesta por elementos verticales (muros de corte y columnas), y elementos horizontales, (losas aligeradas, losas macizas y vigas peraltadas).

Figura N° 8. Planta típica de la estructura de la edificación.

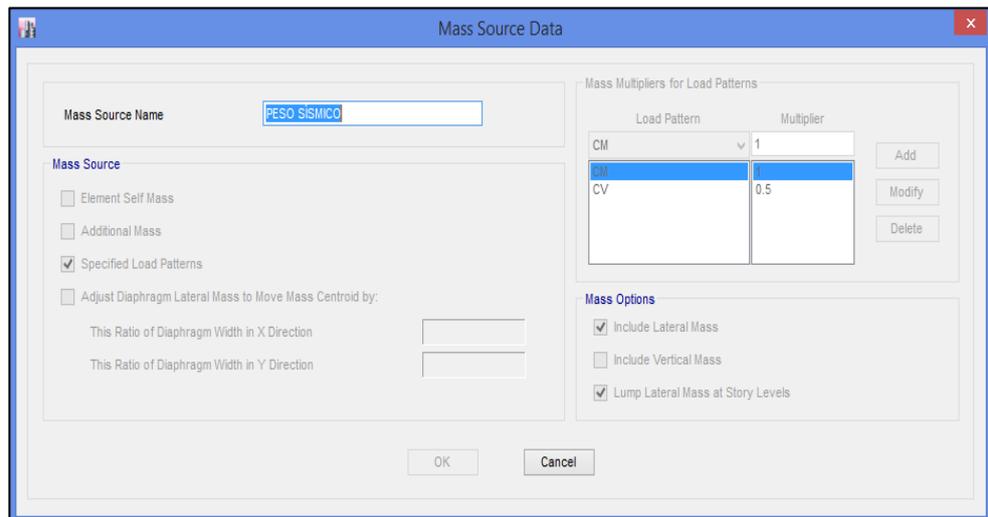
Esto por lo general se obtiene de hacer un metrado de cargas manual pero el ETABS dentro de sus herramientas tiene comandos y funciones que permiten que este proceso sea mucho más práctico.

Figura N° 9. Peso sísmico de la estructura.

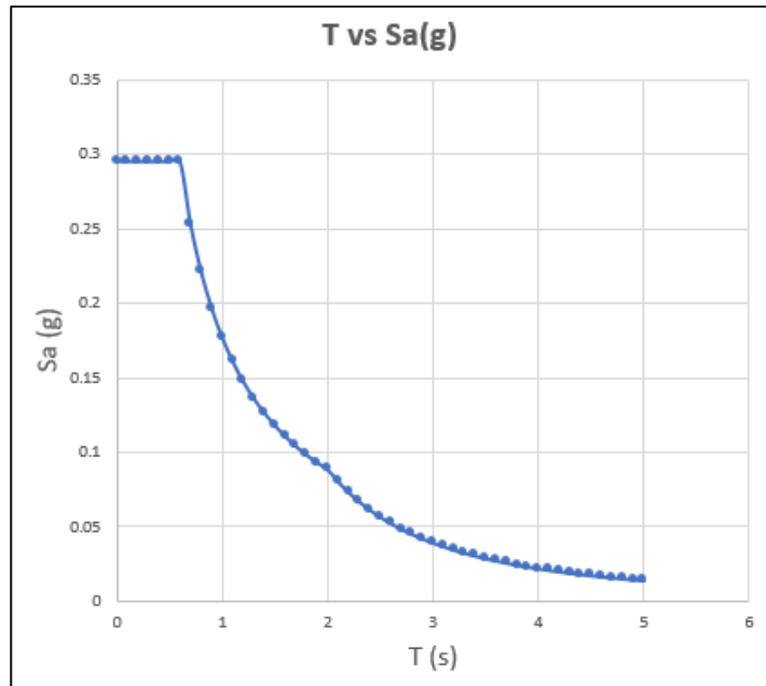
Espectro de la norma mediante hoja de cálculo de Excel.

Figura N° 10. Espectro de diseño.

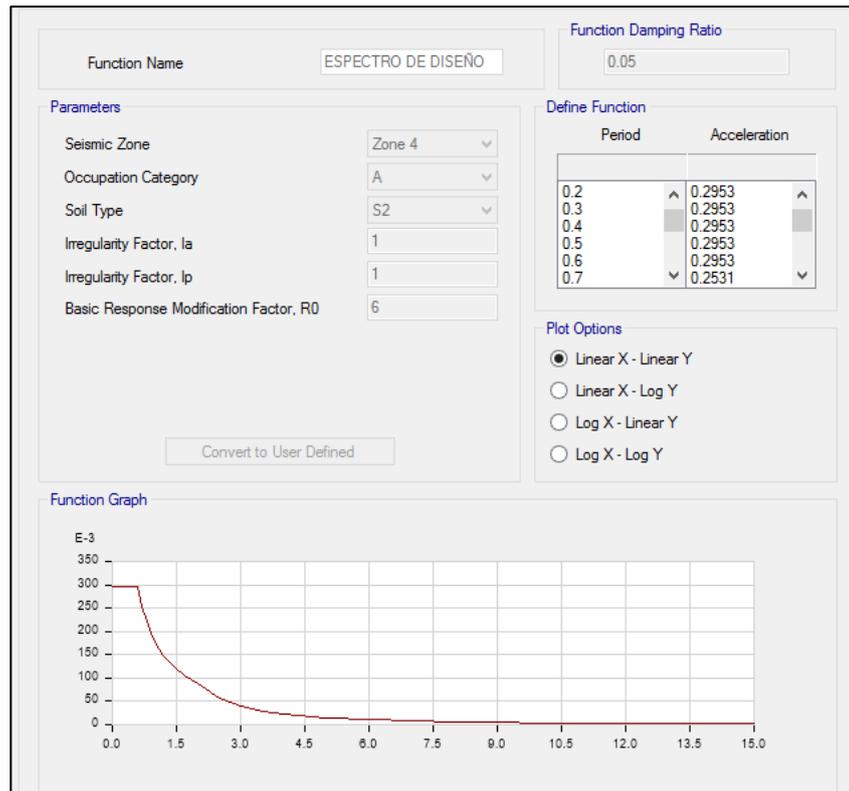
Espectro de diseño generado por el programa ETABS.

Figura N° 11. Espectro de diseño ETABS.

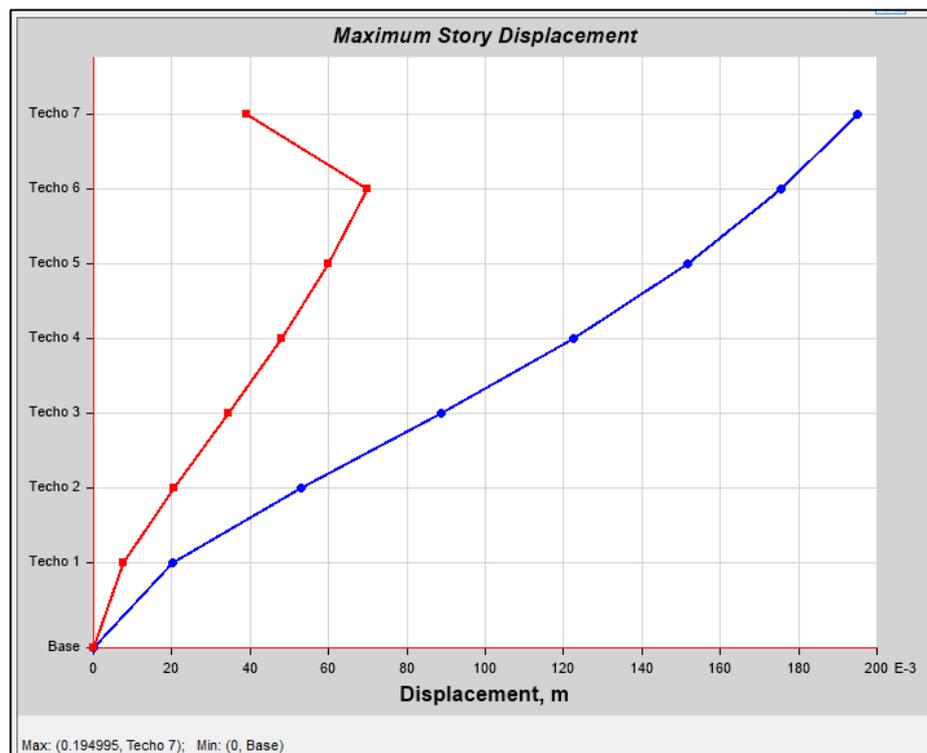
Observamos en el grafico que es desplazamiento lateral máximo se genera en el último nivel (Techo 7), y es de 19.49 centímetros en la dirección X.

Figura N° 12. Desplazamientos laterales en dirección X – estructura sin aislamiento sísmico.

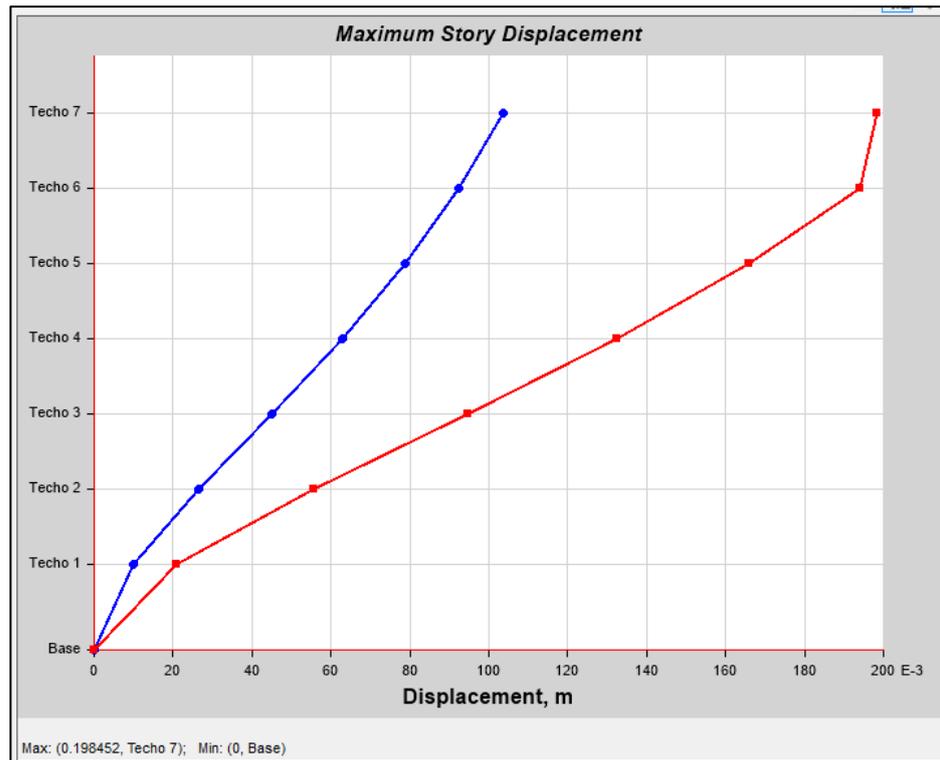
Observamos en el grafico que es desplazamiento lateral máximo se genera en el último nivel (Techo 7), y es de 19.84 centímetros para la dirección Y.

Figura N° 13. Desplazamientos laterales en dirección Y – estructura sin aislamiento sísmico.

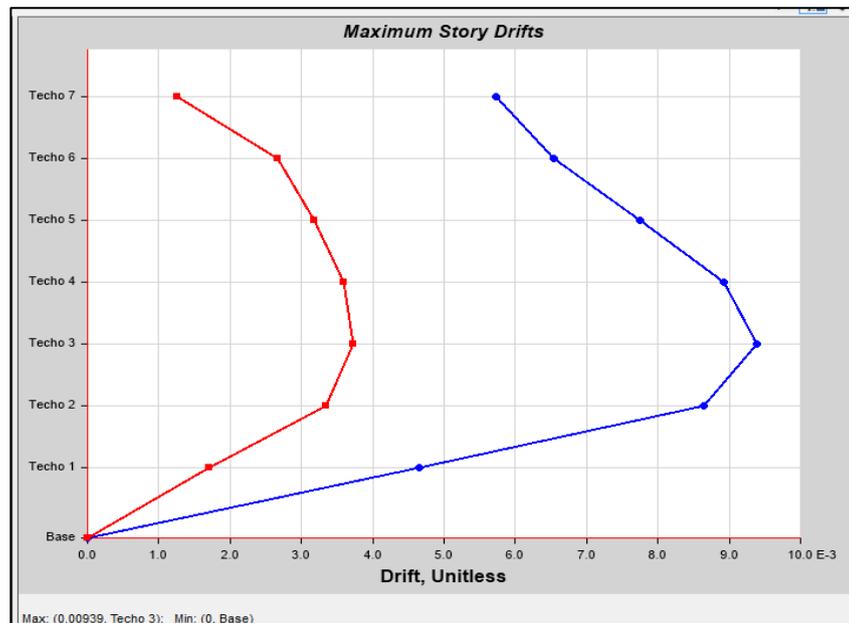
Vemos en el grafico que la distorsión para la dirección X es de 0.00939, es decir, que no se está cumpliendo con lo establecido al exceder a 0.007.

Figura N° 14. Distorsión en dirección X – estructura sin aislamiento sísmico

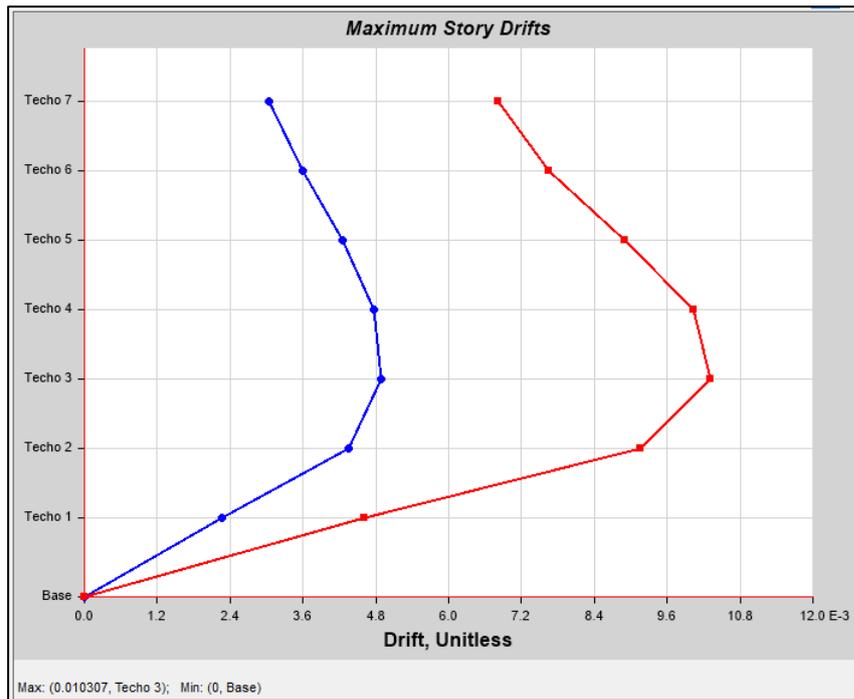
Mientras que para la dirección Y la distorsión resulta aún mayor, llegando a 0.01030 y excediendo a 0.007 como marca la norma.

Figura N° 15. Distorsión en dirección Y – estructura sin aislamiento sísmico

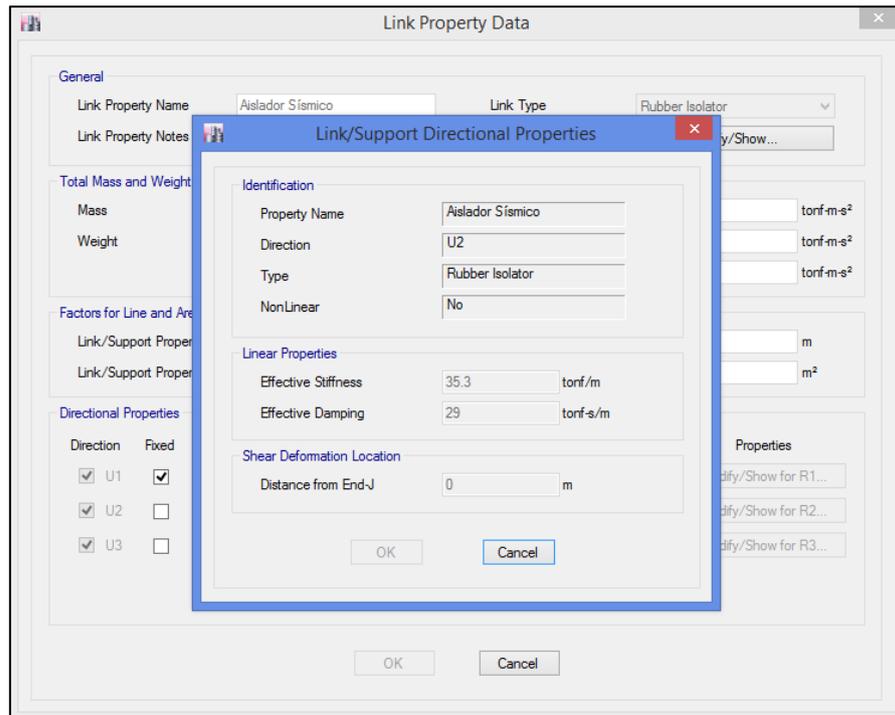
Se agregó un Link Property con los datos de la ficha técnica, en la dirección U1 que corresponde a traslacional en la dirección Z se coloca como elemento fijado, mientras que en la dirección U2 y U3 que corresponden a dirección X e Y, procedemos a colocar los datos que nos pide el programa.

Figura N° 16. Características técnicas del aislador sísmico.

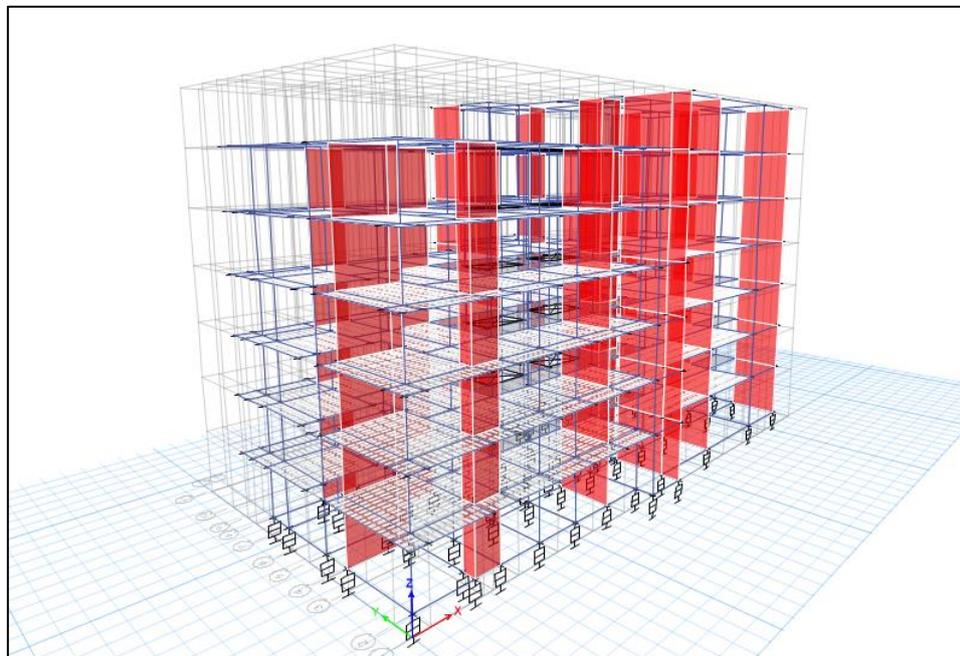
Se proceden a dibujar los aisladores sísmicos en la estructura.

Figura N° 17. Estructura de centro de salud empleando aisladores sísmicos

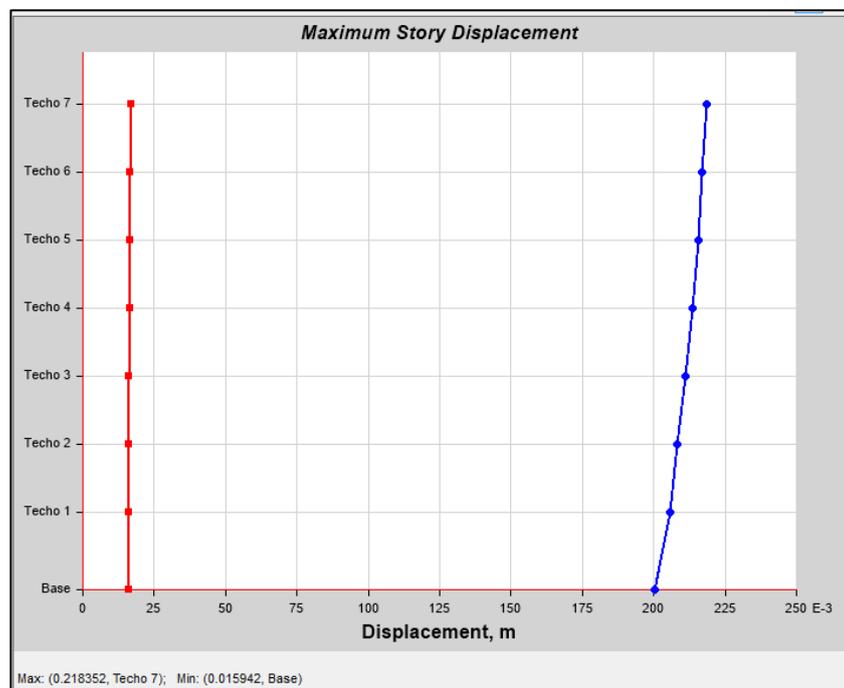
En el grafico podemos observar que el desplazamiento en la dirección X es de 21.83 centímetros.

Figura N° 18. Desplazamientos laterales de la estructura con aisladores sísmicos en dirección X.

Los desplazamientos laterales alcanzados por la estructura empleando aisladores sísmicos resultaron mayores comparados con la estructura en la que se empleó los disipadores sísmicos, esto ya que los aisladores sísmicos aíslan la superestructura del suelo por lo que la edificación se moverá en conjunto y los desplazamientos serán globales, es decir, se mantendrá un desplazamiento igual en todos los pisos de la edificación, pero asegurándose de que estos no causen daños estructurales.

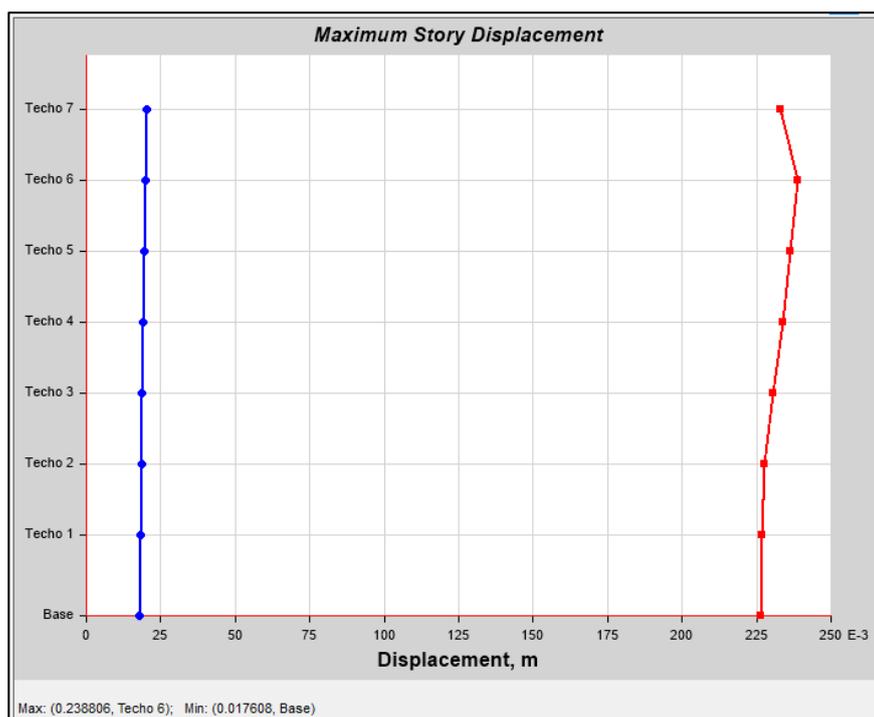
En el gráfico podemos observar que el desplazamiento en la dirección Y es de 23.88 centímetros.

Figura N° 19. Desplazamientos laterales de la estructura con aisladores sísmicos en dirección X.

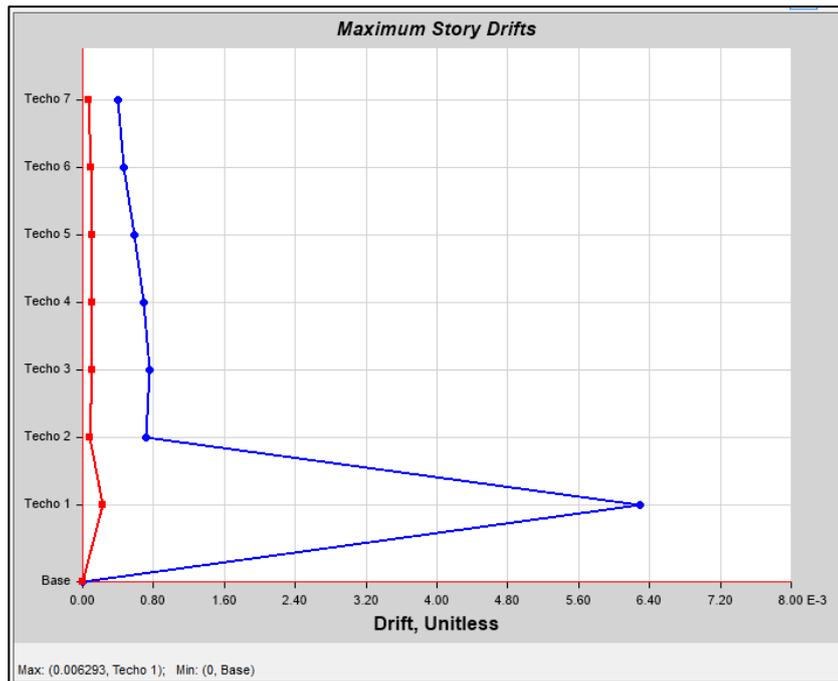
En el gráfico observamos que la deriva de entrepiso en dirección X es de 0.006293, cumpliendo con lo establecido por la norma.

Figura N° 20. Distorsiones de la estructura con aisladores sísmicos en dirección X.

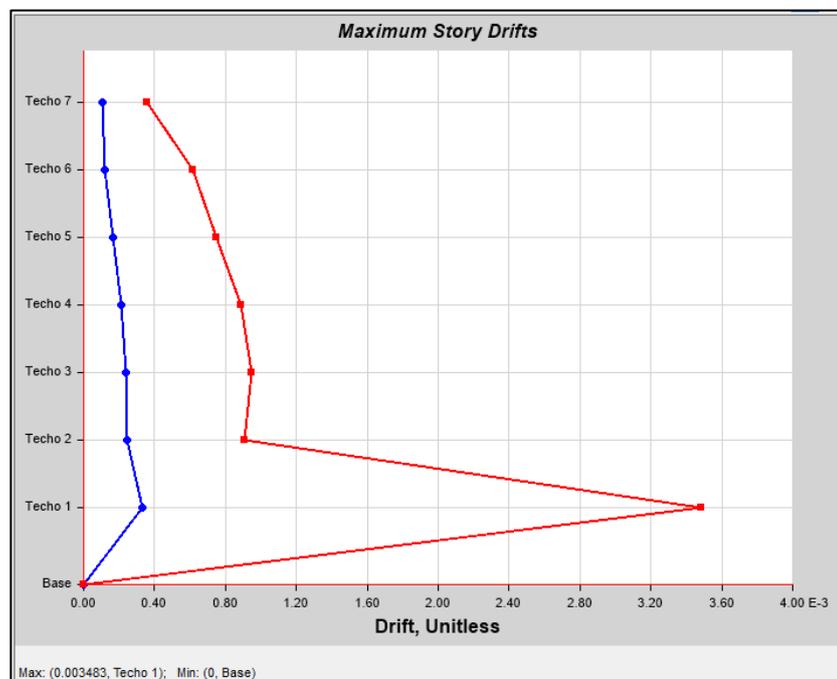
En el grafico observamos que la deriva de entrepiso en dirección Y es de 0.003483, cumpliendo con lo establecido por la norma.

Figura N° 21. Distorsiones de la estructura con aisladores sísmicos en dirección X.

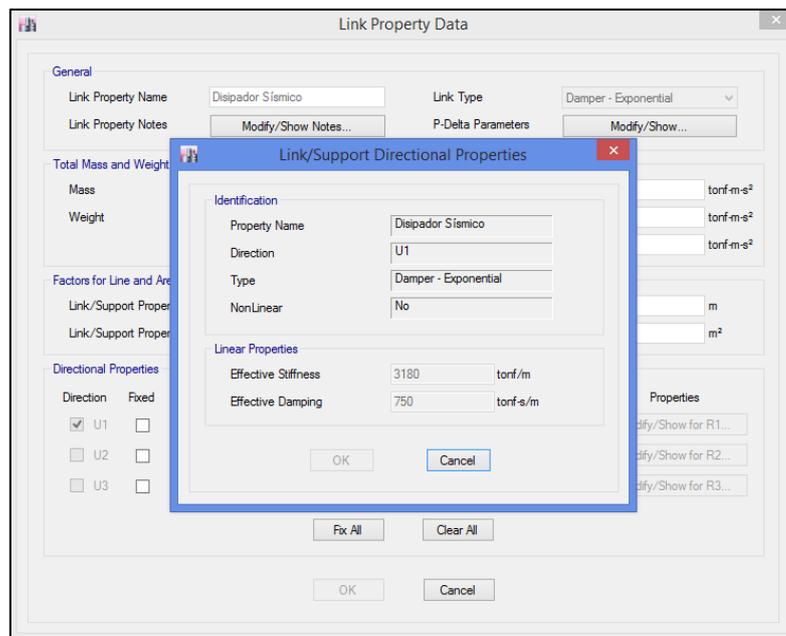
Se agregó un Link Property con los datos de la ficha técnica, en la dirección U1 que corresponde a traslacional en la dirección Z y se coloca los datos y procedemos a realizar el análisis.

Figura N° 22. Características técnicas del disipador sísmicos.

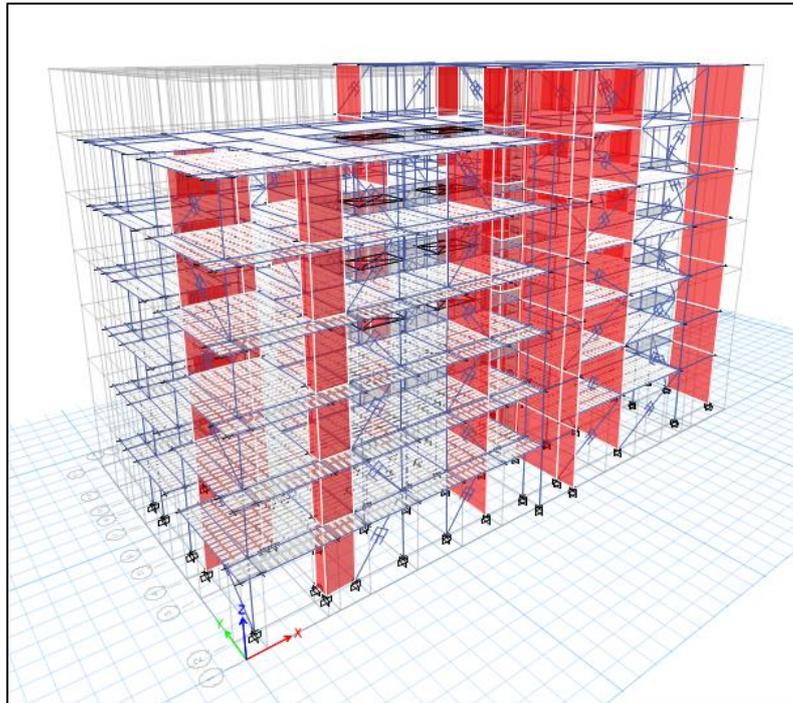
Se proceden a dibujar los disipadores sísmicos en la estructura.

Figura N° 23. Estructura del centro de salud empleando disipadores sísmicos.

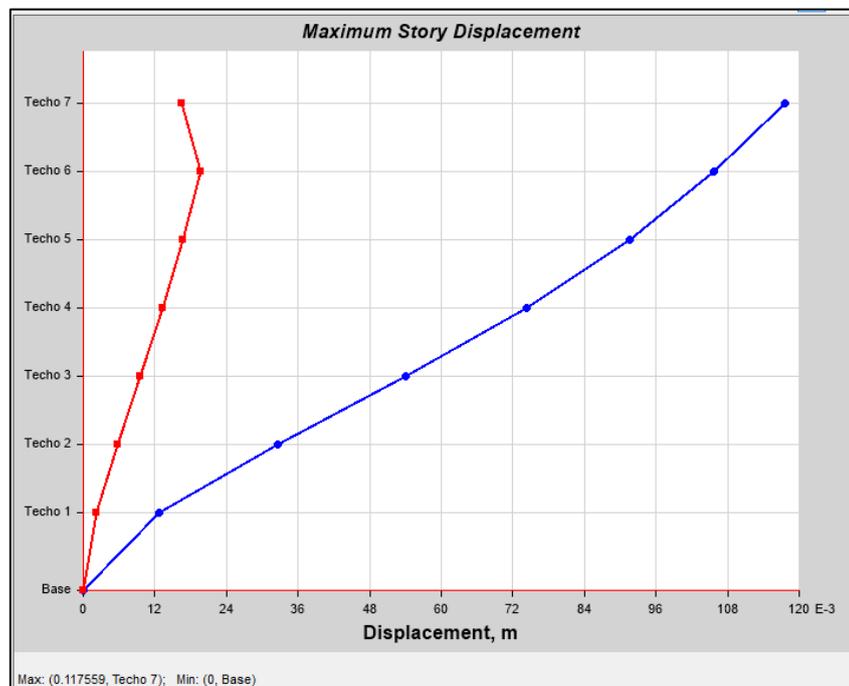
Observamos que para la dirección X el desplazamiento lateral máximo es de 11.75 centímetros.

Figura N° 24. Desplazamientos laterales de la estructura empleando disipadores sísmicos en dirección X.

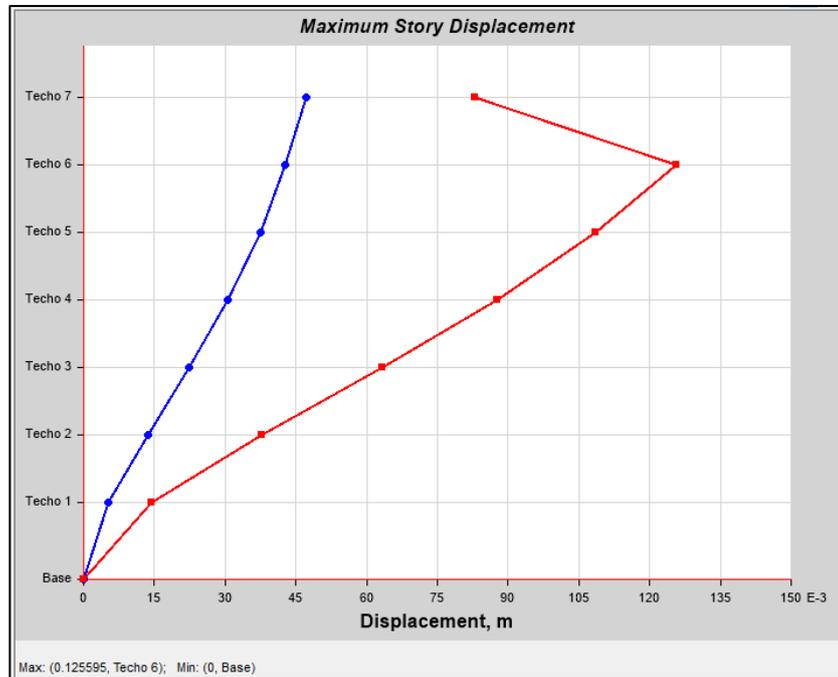
Mientras que para la dirección Y el desplazamiento lateral máximo es de 12.55 centímetros.

Figura N° 25. Desplazamientos laterales de la estructura empleando disipadores sísmicos en dirección Y.

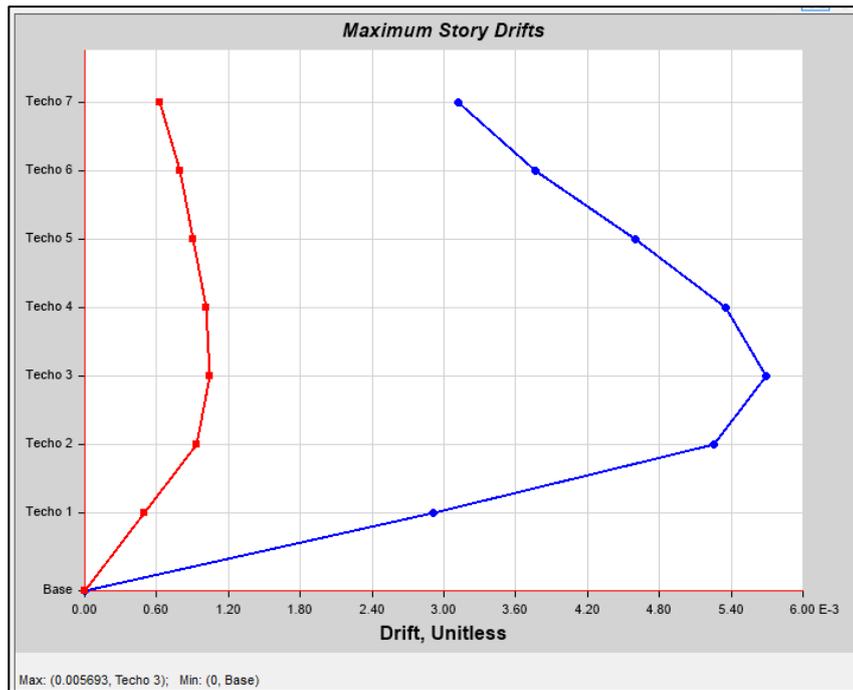
En el gráfico observamos que la distorsión máxima para el sentido X se da en el tercer nivel y es de 0.005693.

Figura N° 26. Distorsiones de la estructura empleando disipadores sísmicos en dirección X.

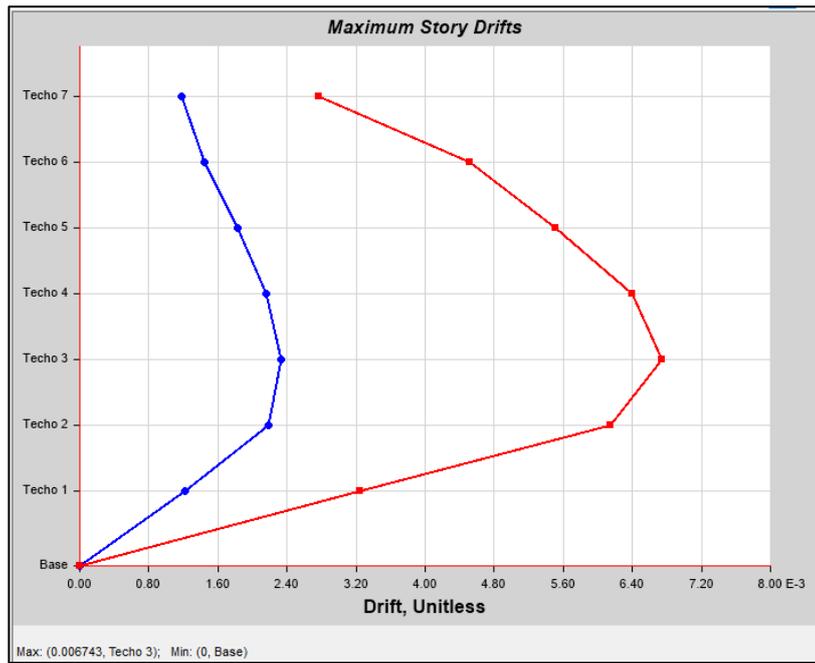
En el grafico observamos que la distorsión máxima para el sentido Y se da en el tercer nivel y es de 0.006743.

Figura N° 27. Distorsiones de la estructura empleando disipadores sísmicos en dirección Y.

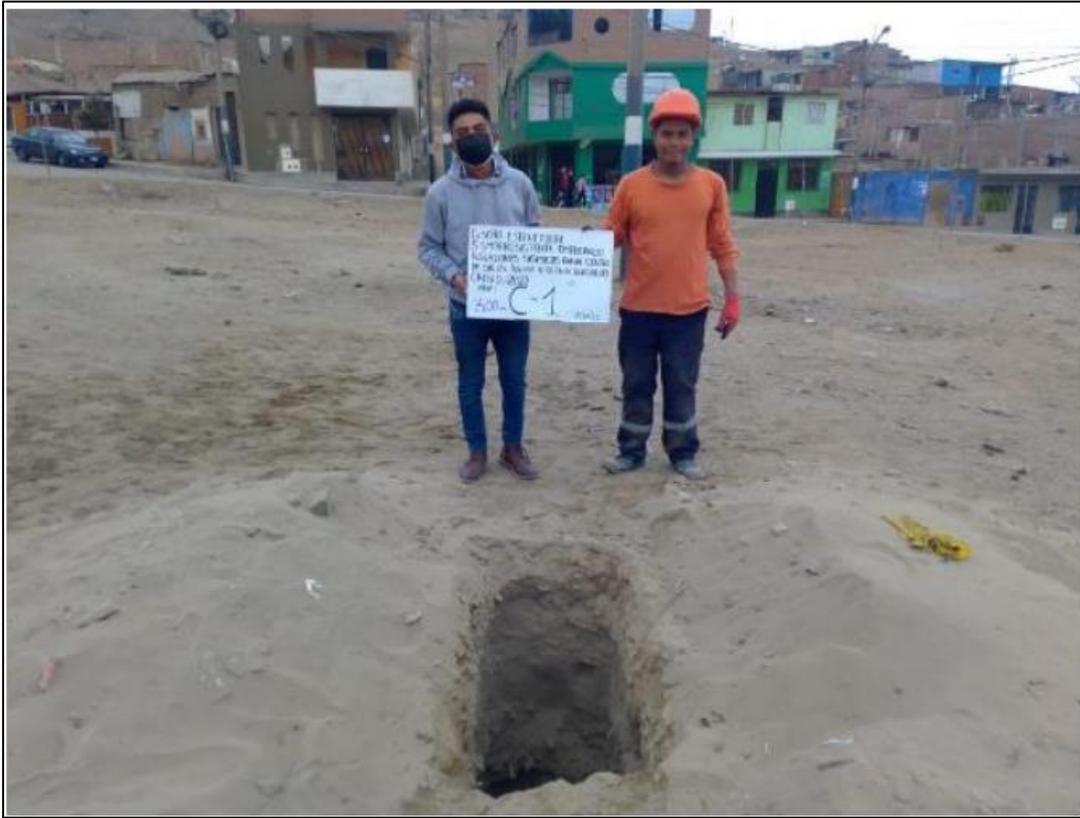
DISEÑO ESTRUCTURAL  
SISMORRESISTENTE EMPLEANDO  
AISLADORES SISMICOS EN UN CENTRO  
DE SALUD, AA HH VIRGEN DE GUADALUPE  
CALLAO, 2022  
Prof: 2.30m C-2 10/04/22

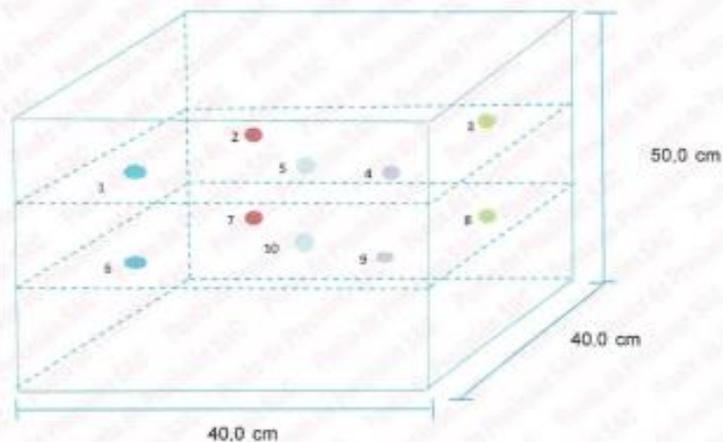
### DISTRIBUCIÓN DE LOS SENSORES EN EL EQUIPO

- Los Sensores 5 y 10 se ubicaron sobre sus respectivos niveles.
- Los demas sensores se ubicaron a 8 cm de las paredes laterales y a 8 cm del fondo y del frente del equipo.
- Los Sensores del nivel superior se ubicaron a 1,5 cm por encima de la altura mas alta que emplea el usuario.
- Los Sensores del nivel inferior se ubicaron a 1,5 cm por debajo de la parrilla más baja.
