“Diseño hidráulico y estructural de defensa ribereña en la quebrada
Panales, tramo San Marcos - Tamarindo, Tumbes 2022”

TESIS PARA OBTENER EL TÍTULO PROFESIONAL DE:

Ingeniero Civil

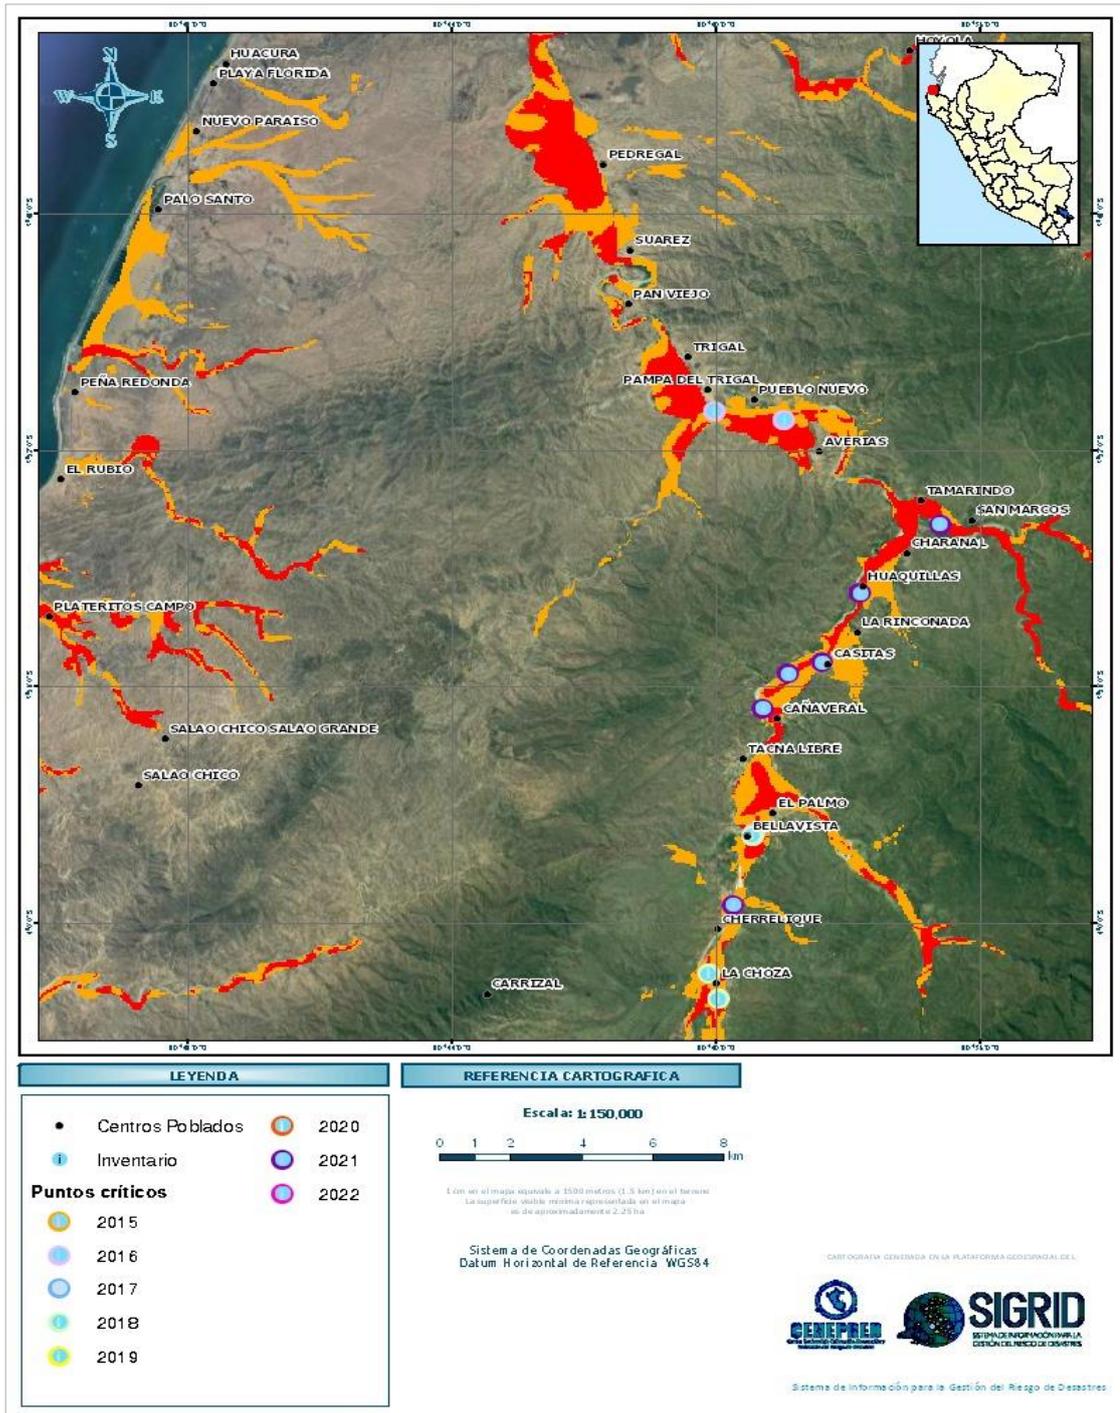
Figura N° 4: Zonas vulnerables ante inundación – Distrito Casitas.

En la Figura 04, se muestran las zonas vulnerables ante inundación en el distrito de Casitas, referenciado por centros poblados, quebradas activas y puntos críticos por año desde el 2015 al 2022. Se observa que los puntos críticos se ubican a los márgenes de la quebrada Casitas – Bocapan y Quebrada Panales.

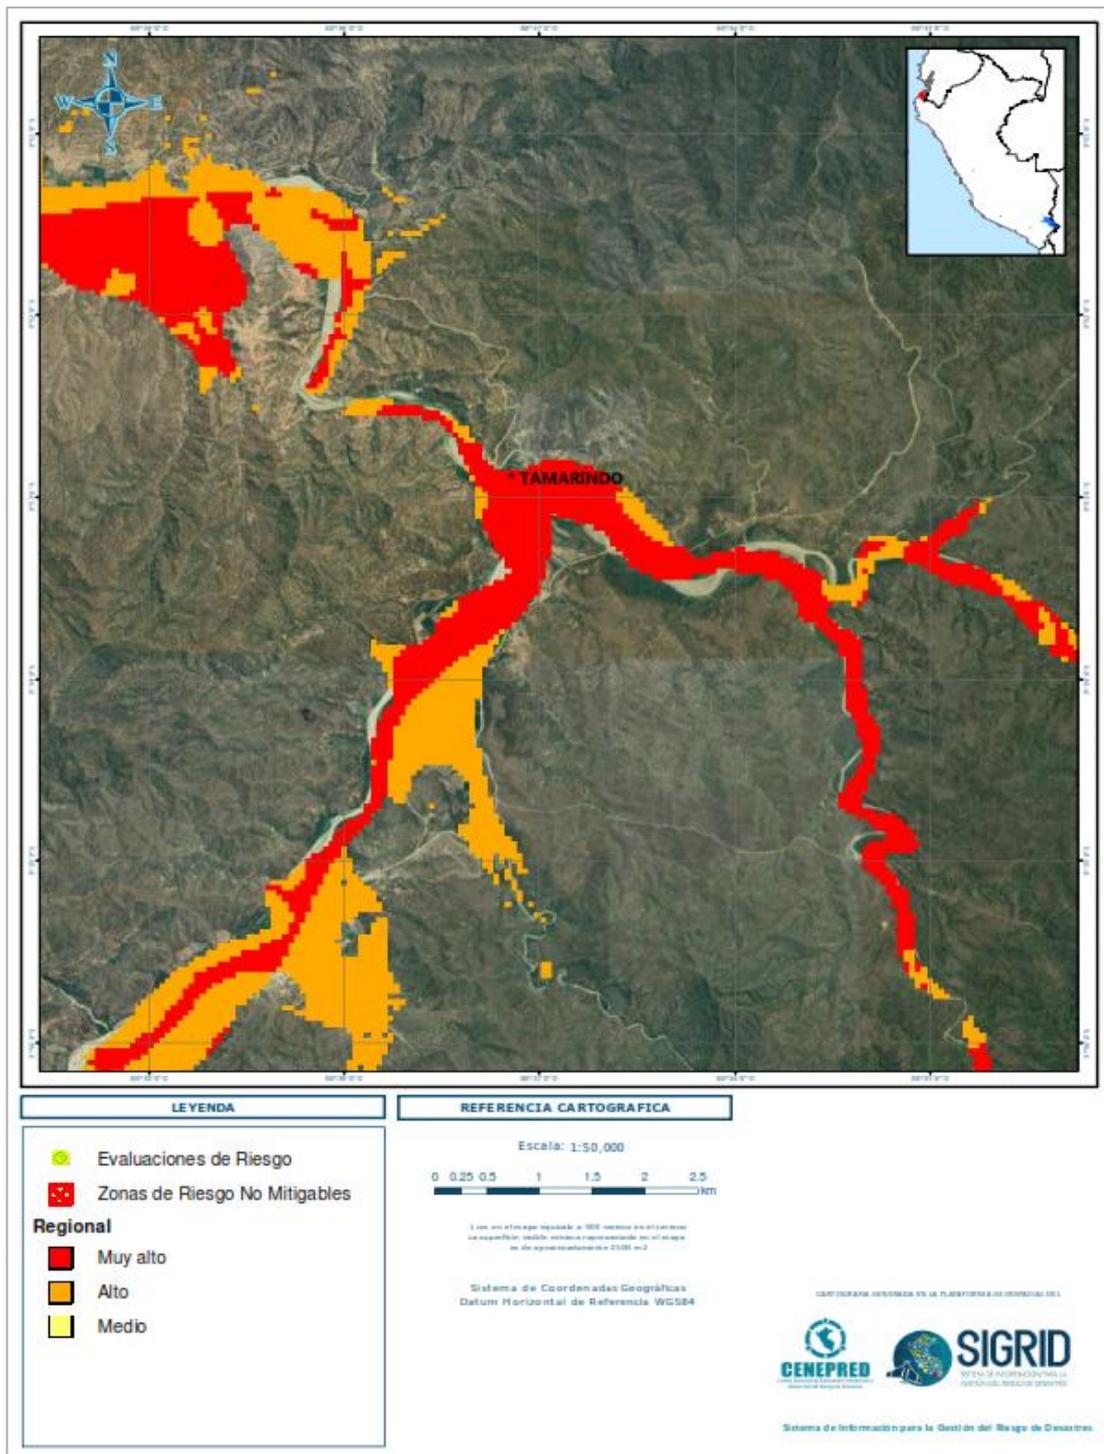
Figura N° 5: Zonas vulnerables ante inundación – Quebrada Panales.

En la Figura 05, se muestran las zonas vulnerables ante inundación en la quebrada Panales, con datos geoespaciales extraídos por el SIGRID, donde se detalla el nivel de peligro “Muy Alto” afectando los predios agrícolas, la carretera existente y al caserío Tamarindo y sus pobladores.

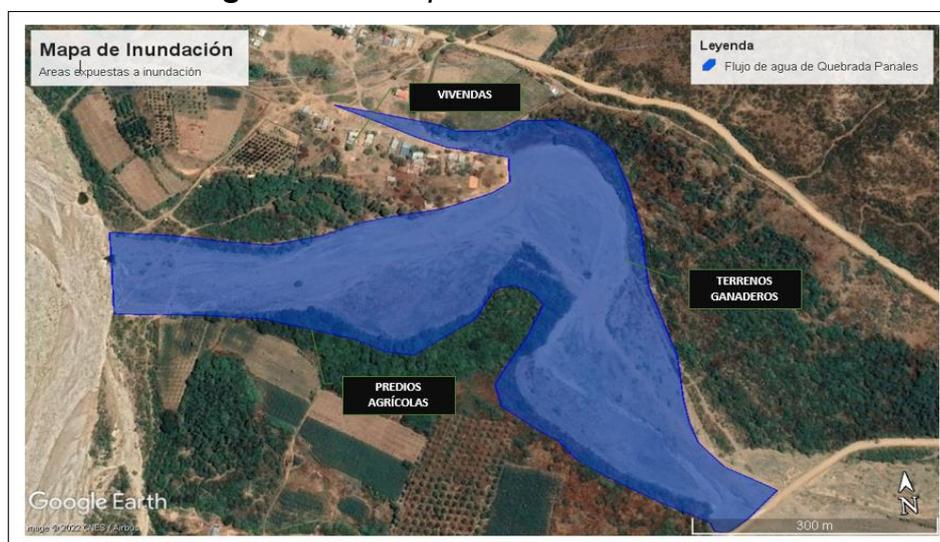
Figura N° 6: Mapa de zonas Inundables

En la Figura 06, se detallan las áreas inundables ante desborde de la quebrada Panales, basado en información recopilada en campo y de los pobladores de la zona respecto a la máxima avenida del año 1983. Se muestra que las áreas vulnerables y expuestas son las viviendas del caserío Tamarindo, Predios agrícolas (30 ha) y áreas designadas a la ganadería.

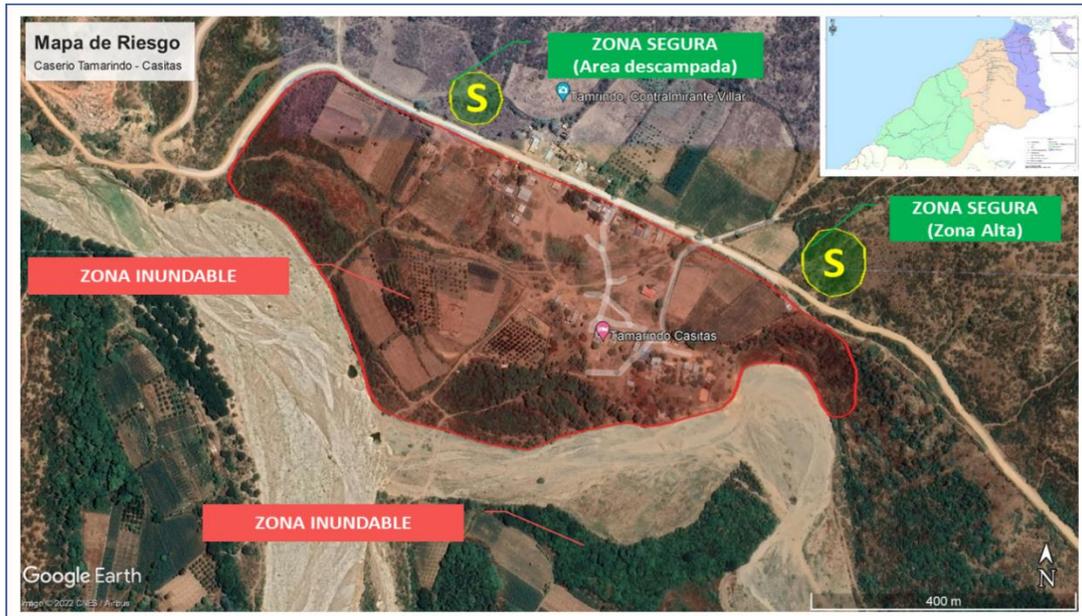
Figura N° 7: Mapa de riesgo ante inundaciones.

En la Figura 07, se muestra El mapa de riesgo, vulnerabilidad y evacuación ante inundaciones. Se detalla que todo el Caserío de Tamarindo se encuentra en Área de Riesgo, al igual que los predios agrícolas ubicados a la margen derecha e izquierda de la Quebrada Panales. Existen dos Puntos de evacuación y zona segura.

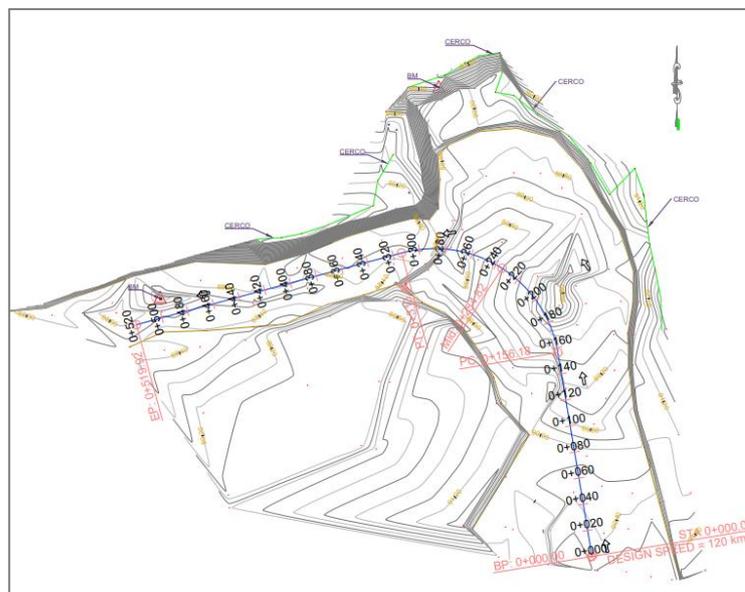
Figura N° 8: Curvas de nivel del área en estudio.

De acuerdo con el levantamiento topográfico adjunto en el presente proyecto, se determinó que la morfología del terreno es llana (0% - 10%) con pendientes poco pronunciadas.

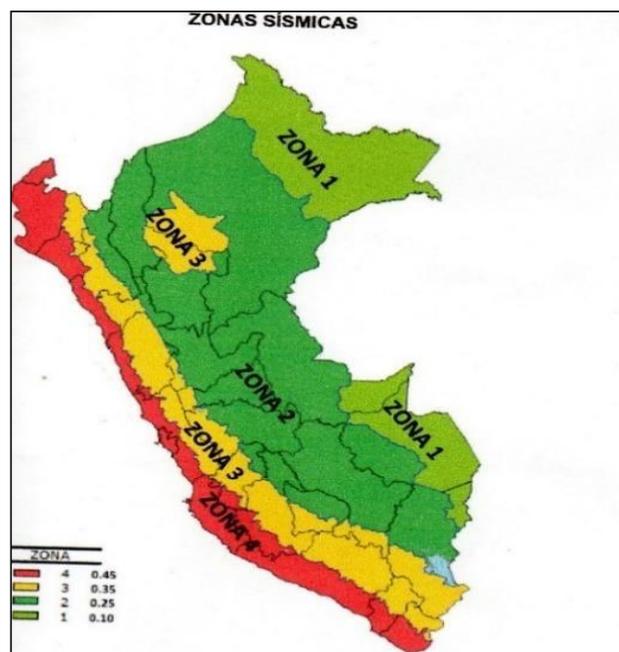
Figura N° 13: Mapa de Zonificación Sísmica del Perú.

A cada zona se le asigna un factor Z como se muestra en la Tabla No. 16. Este factor corresponde a la máxima aceleración horizontal en suelo rígido, la cual es probable que se exceda un 10% en 50 años.

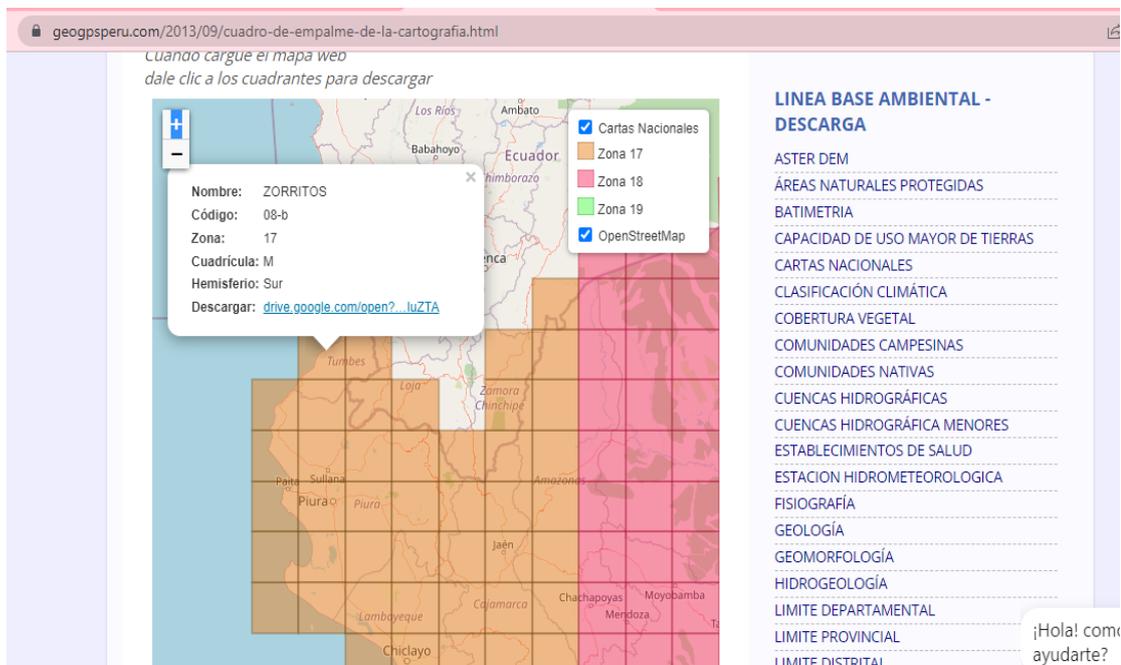
Figura N° 15: Obtención del modelo de elevación.

En la figura N° 15 se detallan las cartas nacionales para proceder a su descarga por cuadrantes. Posterior a la descarga de la información DEM (Modelo de Elevación Digital), se procedió a usar las diversas curvas de nivel en complemento con cada una de las cartas descargadas, y consecutivamente, se procesaron en el Software ArcGIS.

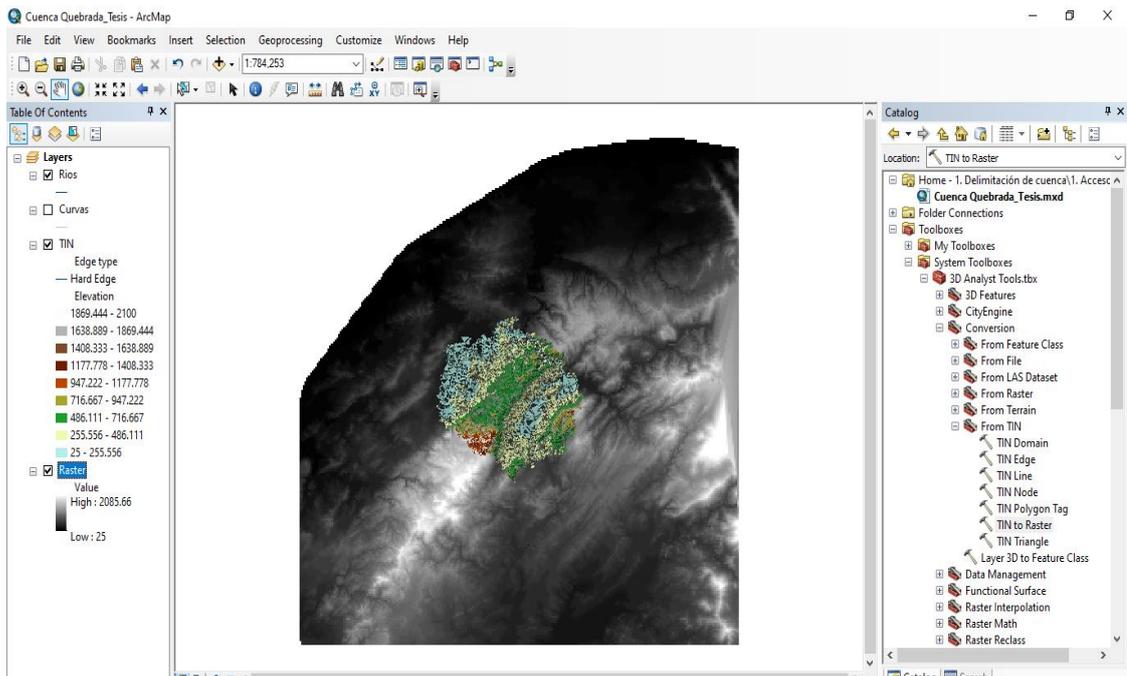
Figura N° 21: Obtención del archivo RASTER con la herramienta de ArcGIS.

Para delimitar la cuenca, se utilizaron las herramientas del ArcGIS 10.6, teniendo como base las elevaciones del modelo digital obtenido. En esta caja de herramientas del sistema (System Toolboxes), se ubican las herramientas de análisis espacial (Spatial Analyst Tools) que permiten calcular la Dirección del Flujo (Flow Direction) y la Acumulación del Flujo (Flow Accumulation).

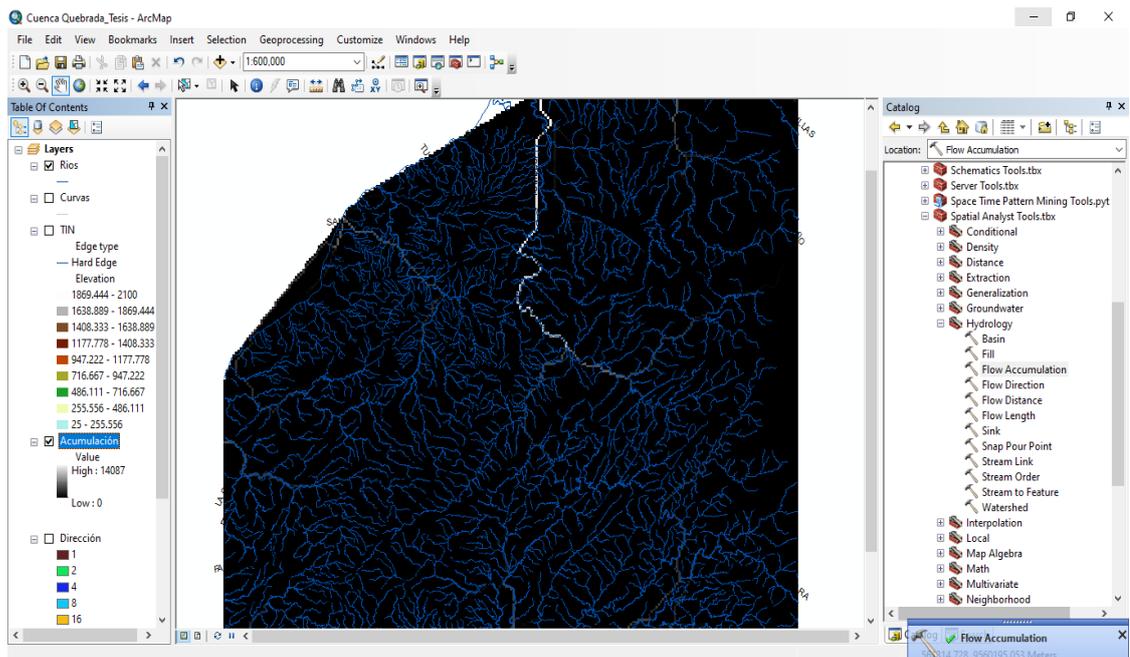
Figura N° 24: Procesamiento de la Dirección del flujo.

A partir de la dirección del flujo, se determina la acumulación del flujo de la cuenca haciendo uso de la herramienta Flow Accumulation, con ello se forma la red hídrica respectiva.

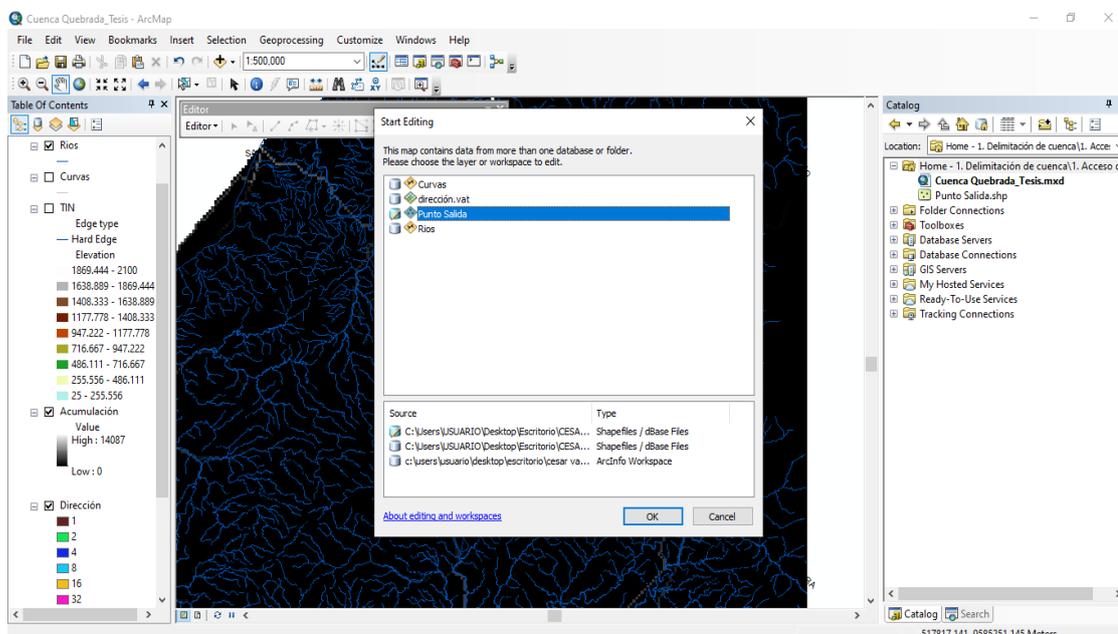
Figura N° 26: Ubicación del Punto de Desfogue.

Para reconocer el punto de ubicación de desembocadura, se identificaron las diversas quebradas ubicadas en la cuenca de la Quebrada Panales. Para lograrlo se realizó la fusión de las respectivas curvas de nivel y ríos existentes.

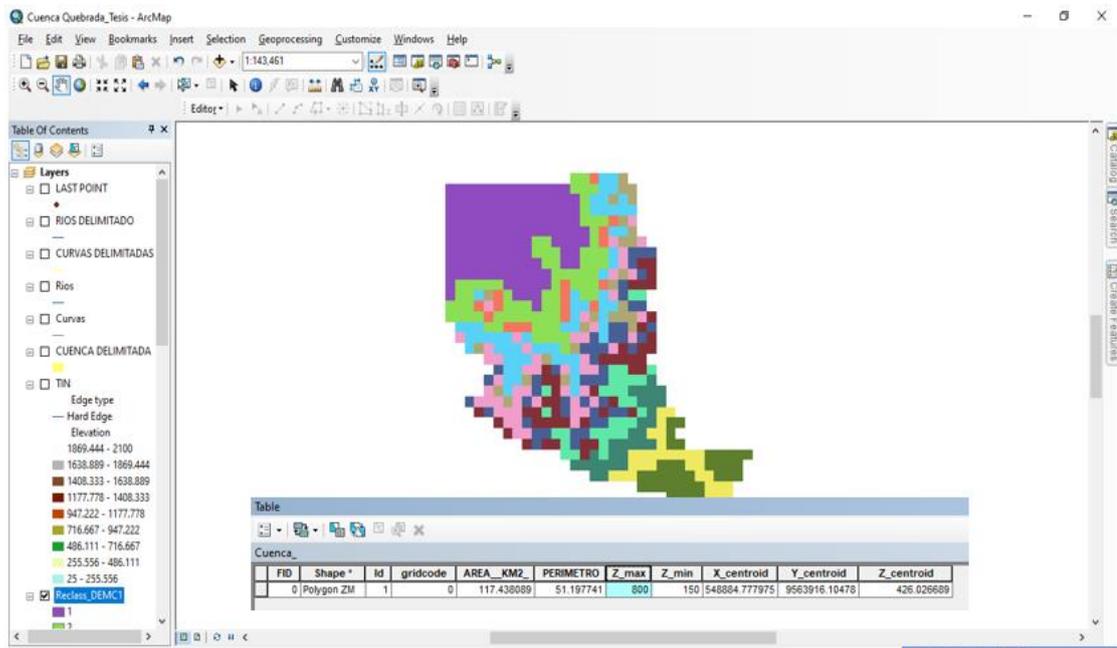
Figura N° 30: Obtención de Parámetros morfológicos.

En la figura N° 30 se observa que la cuenca delimitada posee un área de 117.44 km², un perímetro de 51.19 km, cota máxima de 800 msnm, una cota mínima de 150 msnm y una altitud media de 426.02 msnm.

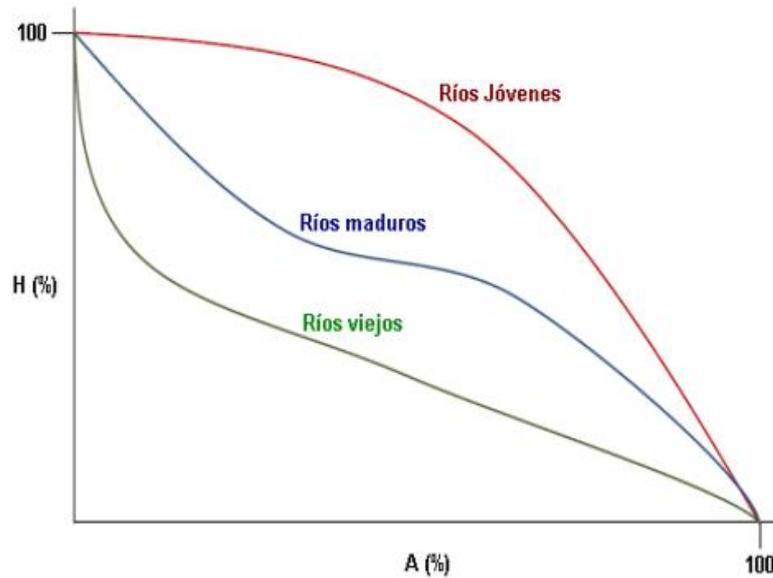
Figura N° 32: Forma de la C.H. de acuerdo a la edad del río.

En la Figura N° 32 se muestra que la quebrada en estudio se clasifica como un “Rio Viejo”, es decir, que poseen pendientes bajas y genera gran acumulación de sedimentos.

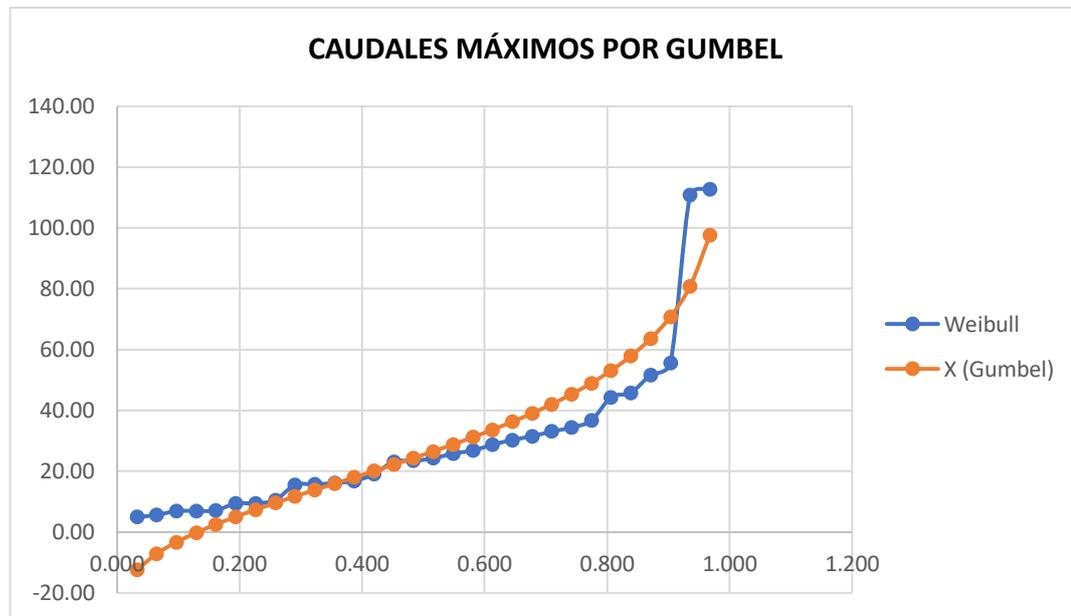
Figura N° 35: Estimación de caudales máximos por Weibull y Gumbel.

En la Figura N° 35 se muestra una gráfica que contrasta los caudales máximos obtenidos mediante Weibull y la distribución Gumbel, indicando que Gumbel describe un caudal máximo de hasta 97.62 m3/s y Weibull un caudal máximo de hasta 112.64 m3/s.

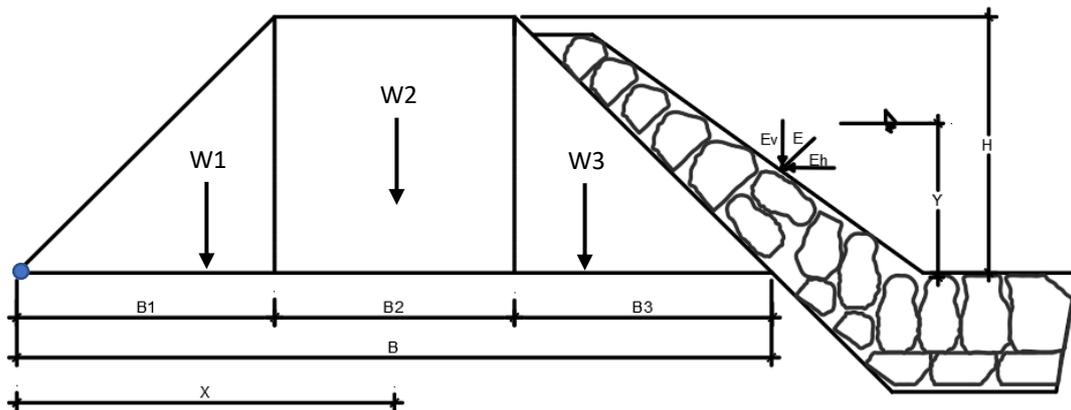
Esquema de fuerzas actuantes en el muro para determinación de momentos resultantes.

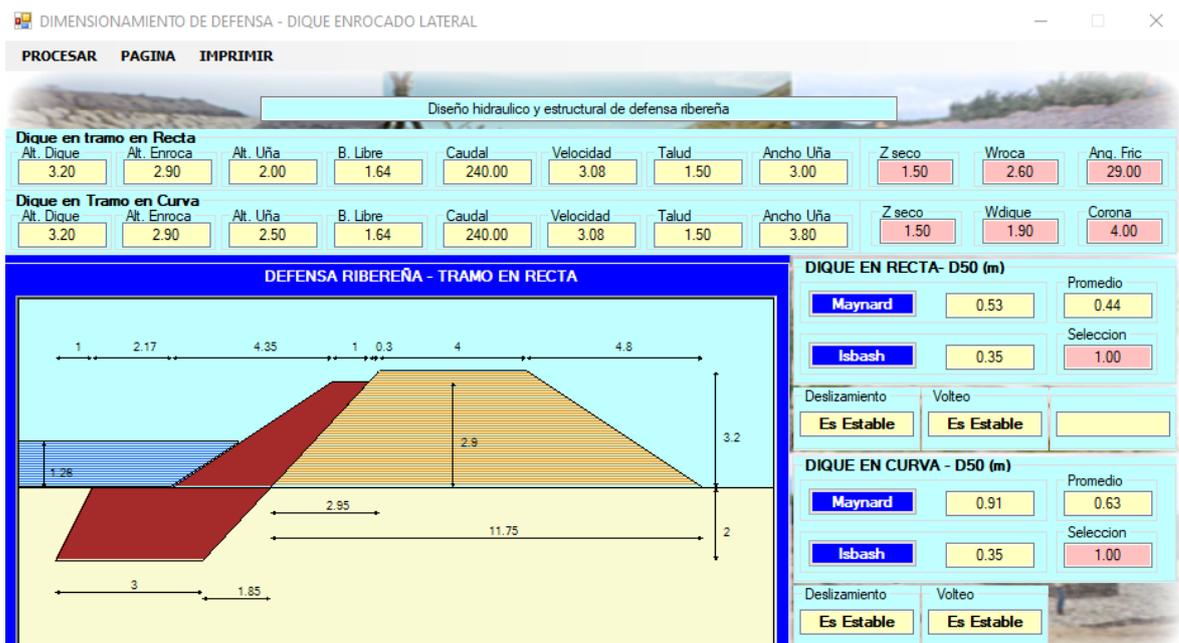
Figura N° 38: Diseño de dique enrocado lateral en River

Se indica la estabilidad de la estructura con un $z = 1.5$ en cara seca y $z = 1.1$ para la cara húmeda de acuerdo a parámetros de software.

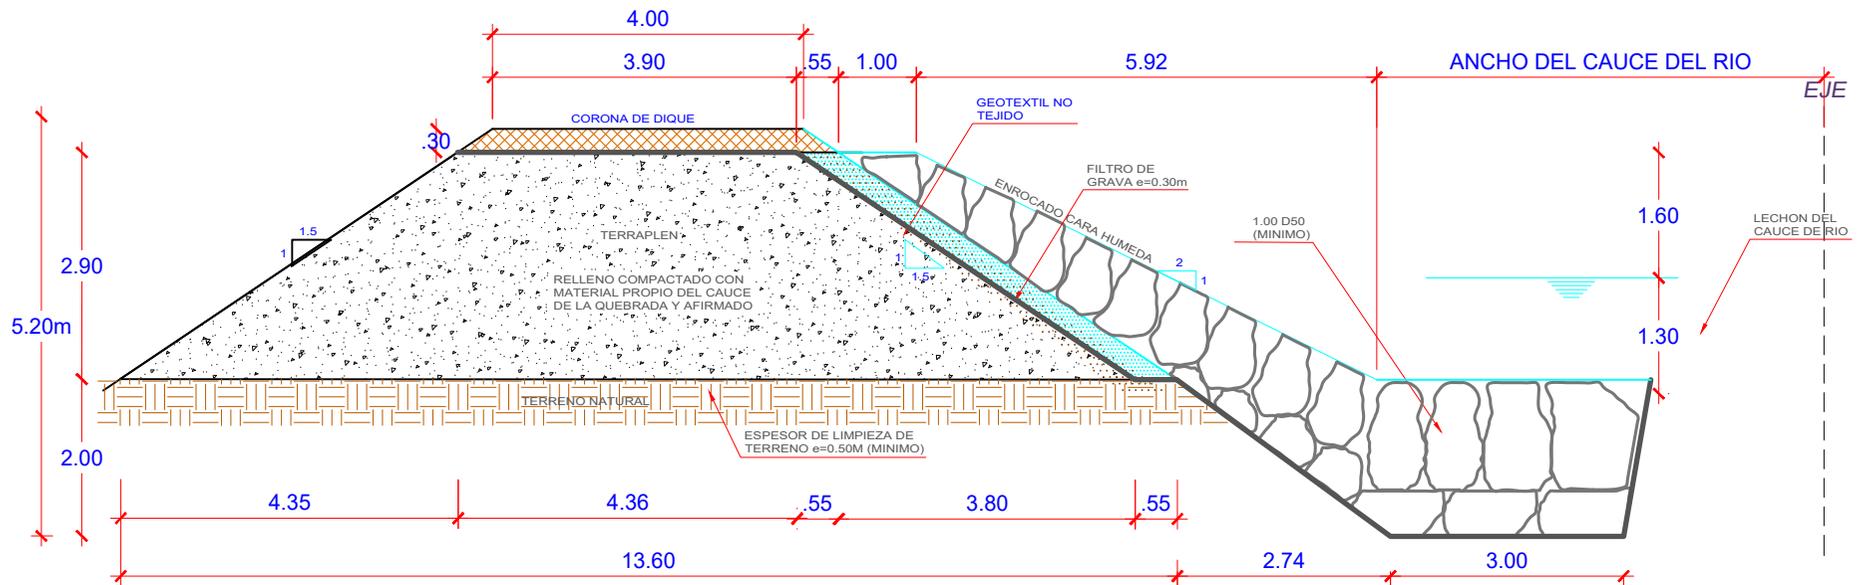
**DISEÑO DE DIQUE ENROCADO LATERAL EN MARGEN DERECHA DE QUEBRADA
PANALES**

SECCION TIPICA DIQUE ENROCADO

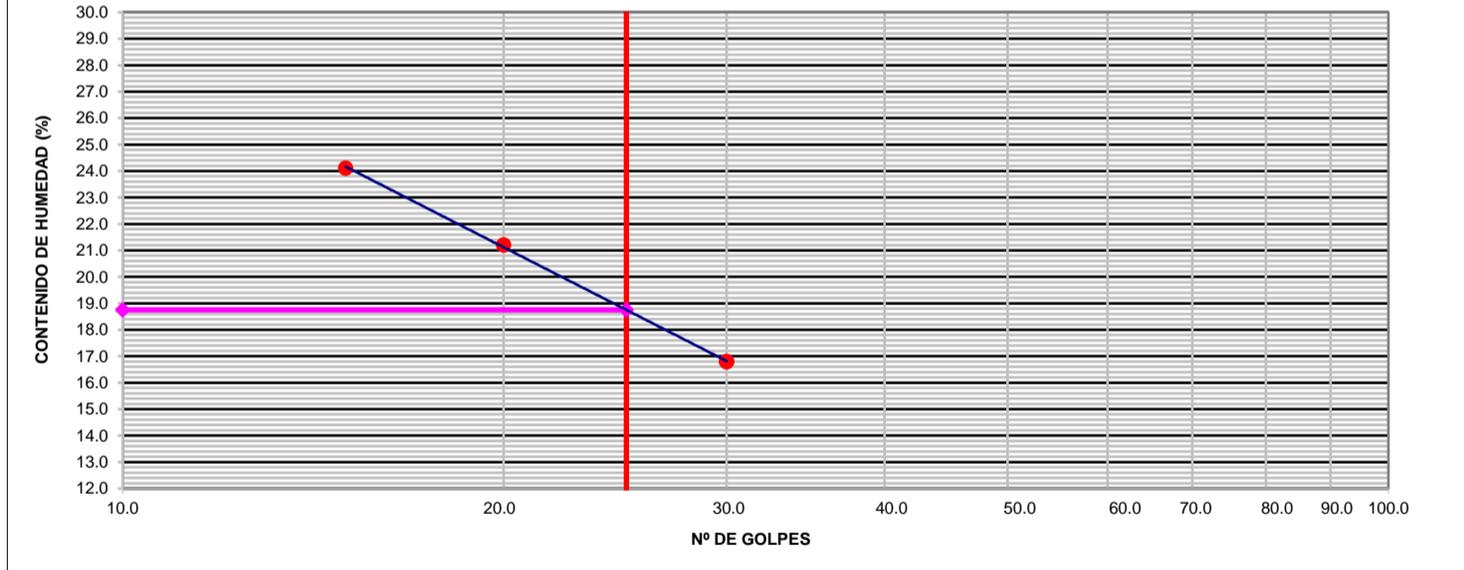
DIAGRAMA DE FLUIDEZ

CONSTANTES FÍSICAS DE LA MUESTRA	
LÍMITE LÍQUIDO	18.75
LÍMITE PLÁSTICO	
ÍNDICE DE PLASTICIDAD	N.P
