**Diseño de un Pavimento Rígido con Graduaciones de los Agregados
para el Concreto, en Pampas de Hospital – Francos, Tumbes 2022**

TESIS PARA OBTENER EL TÍTULO PROFESIONAL DE:

Ingeniero Civil

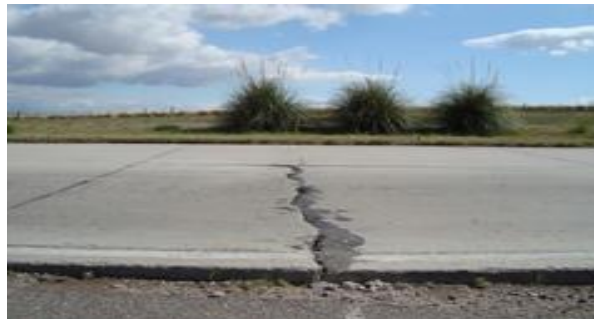
- i. Bombeo erosivo: El movimiento de agua atrapada debajo de la losa a causa de la presión ejercida por las cargas operativas origina una presión lateral que transporta material de la subbase o subrasante con la consecuente pérdida de sustento para la calzada. La presencia de agua en capas inferiores de la vía se debe a la presencia de materiales finos, presencia de agua y deflexiones en bordes y esquinas de la calzada (VIAS PUCP, 2021).
- ii. Escalonamiento: Cuando la presencia de agua se localiza en las uniones de las losas se produce un escalonamiento de en sus secciones (Díaz y Espinoza, 2020)

Figura 2: Falla causada por pérdida de material en el apoyo de la calzada

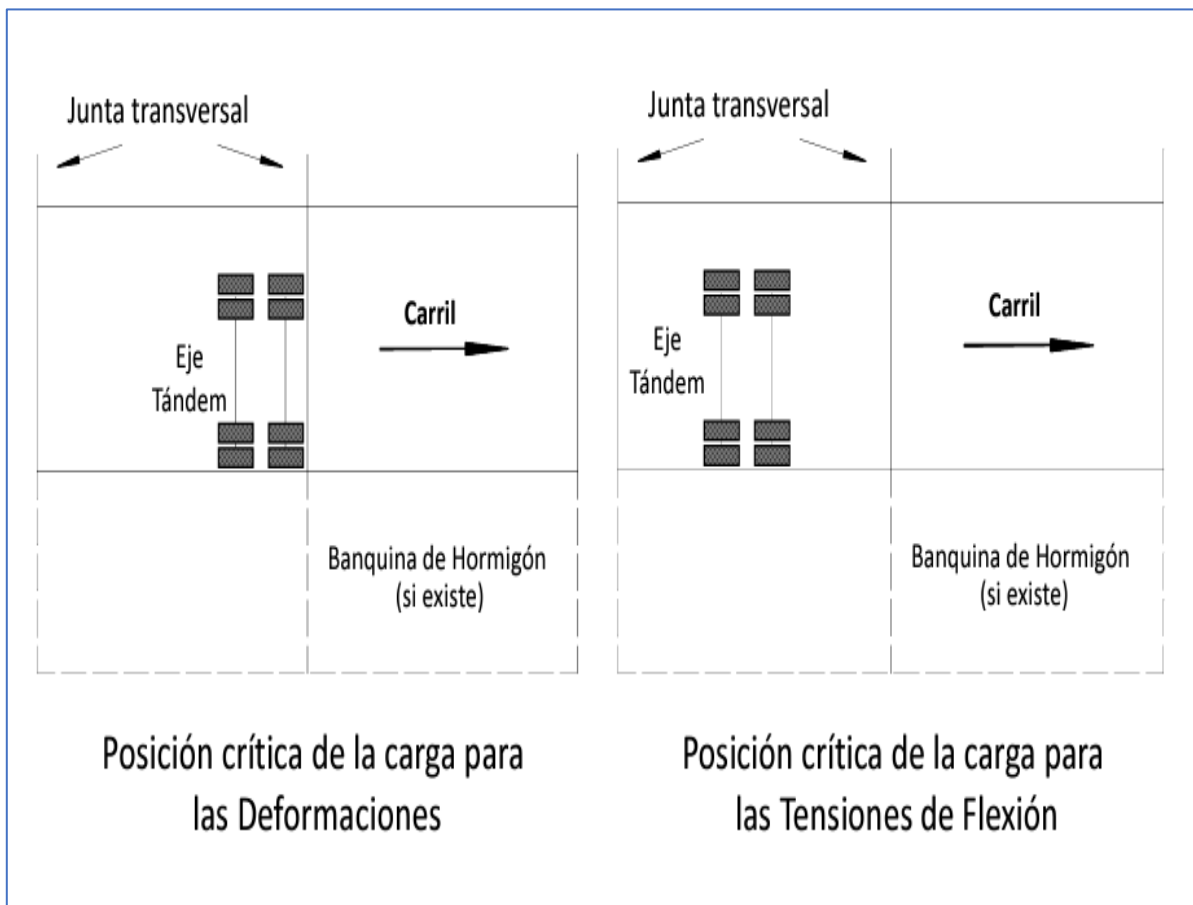
La ubicación de las cargas sobre una losa de la calzada determina el tipo de fuerzas que el prisma del pavimento deberá soportar. En relación a la figura siguiente, si la carga se ubica en el centro de la losa se tensiones flexivas, y, si por el contrario la carga se ubica cerca del borde de la losa, se llega al punto crítico para las deformaciones.

Figura 4: Ubicación crítica de cargas

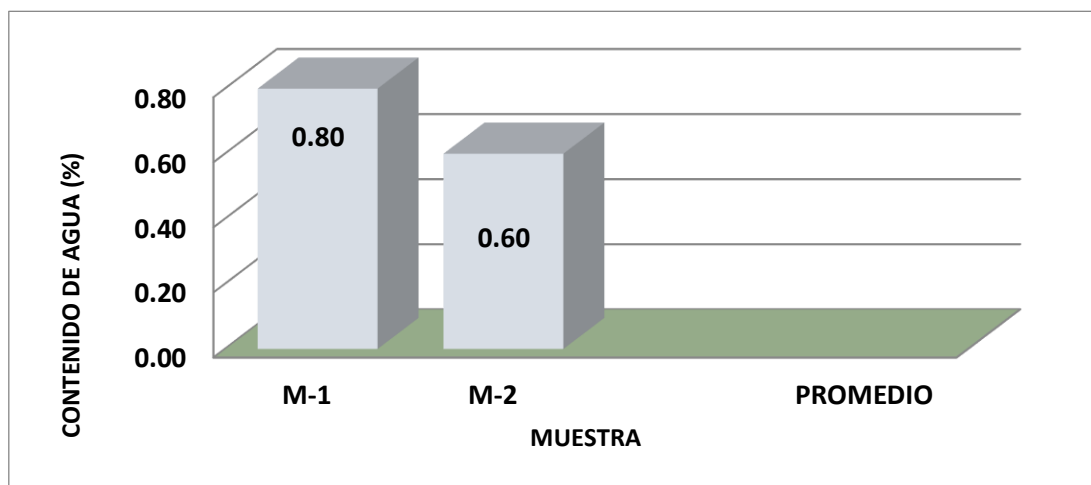
Muestra m-1: (arena gruesa zarandeada peso 500 gr)

Muestra m-2: (piedra chancada peso 500 gr)

Figura 12: *Contenido de humedad de los agregados fino y grueso*

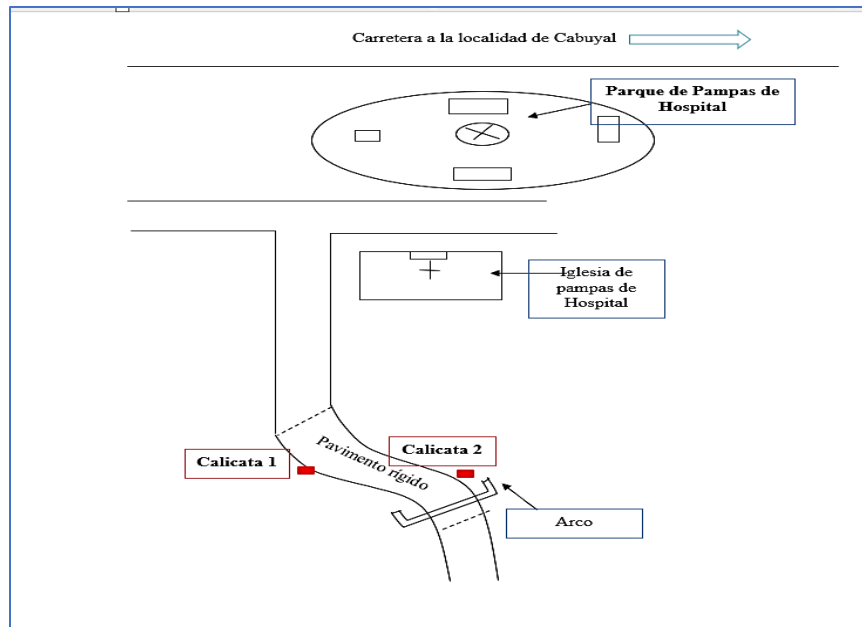
Figura 13: Esquema de la ubicación de las calicatas C1 y C2

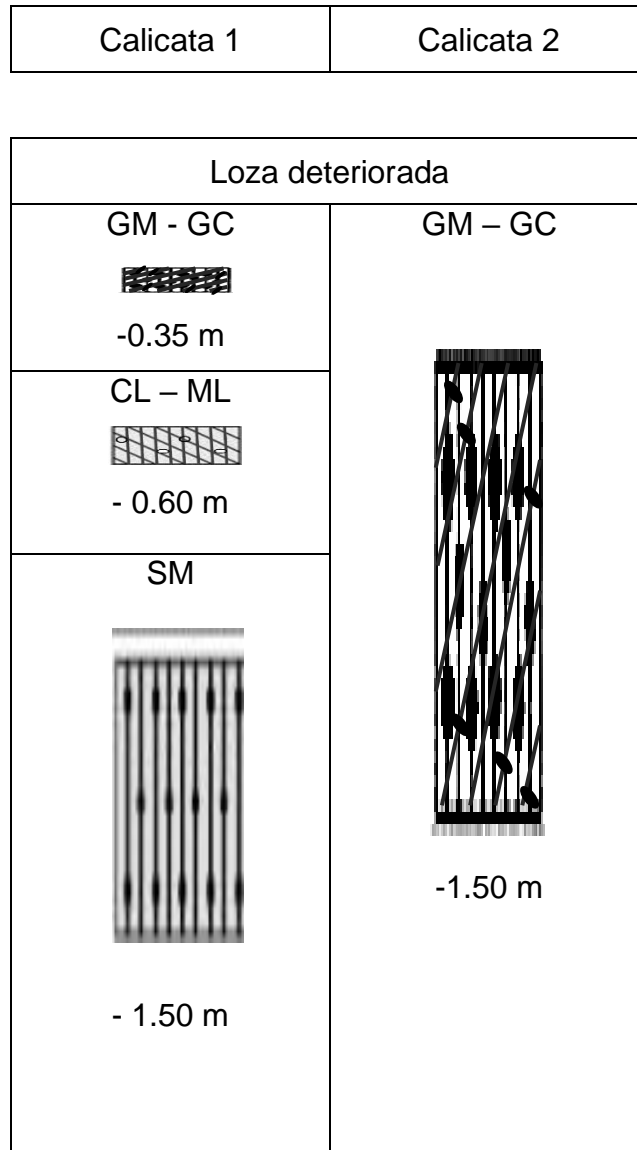
La estratigrafía de las calicatas se muestra en el siguiente gráfico

Figura 15: Estratigrafía del suelo en la ubicación de las calicatas C1 y C2

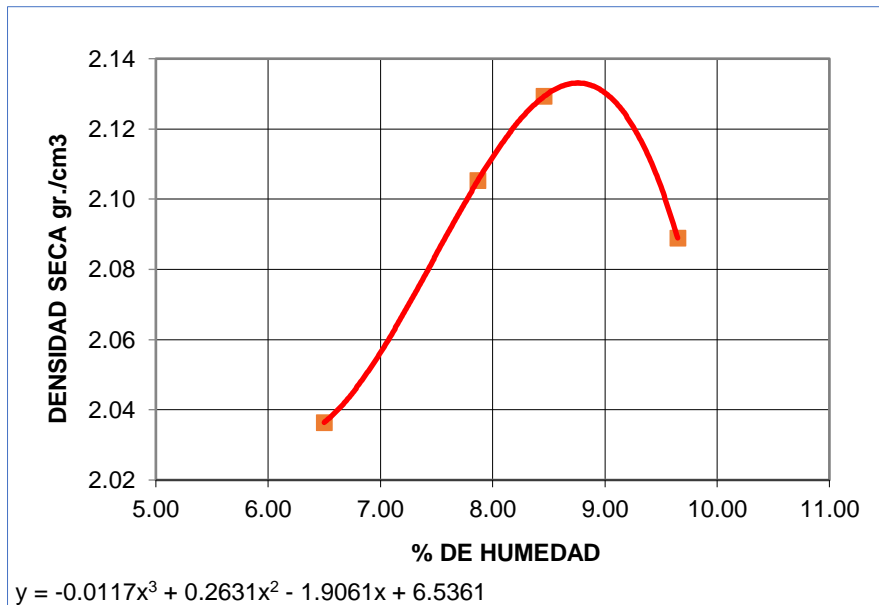
x	y
6.50	2.04
7.87	2.11
8.46	2.13
9.65	2.09

Valor máximo = 2.13 gr/cm³
Humedad = 8.5 %

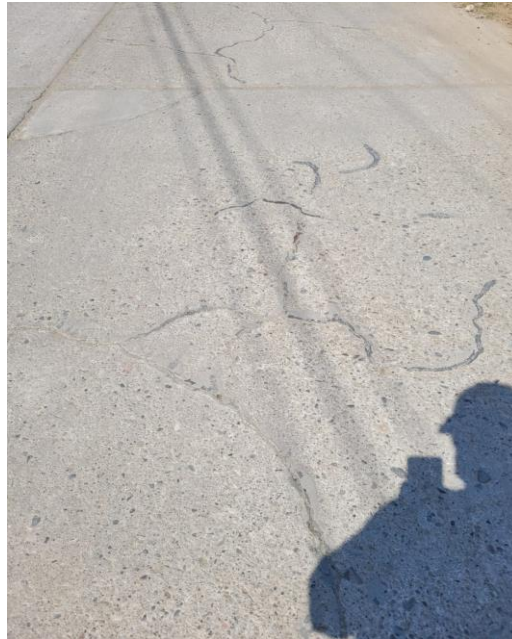
Figura 20: Fisuras en la losa

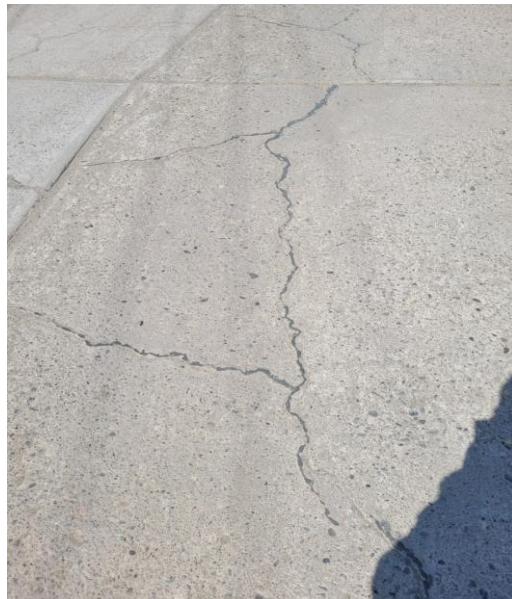
Figura 21: Fisuras en la losa

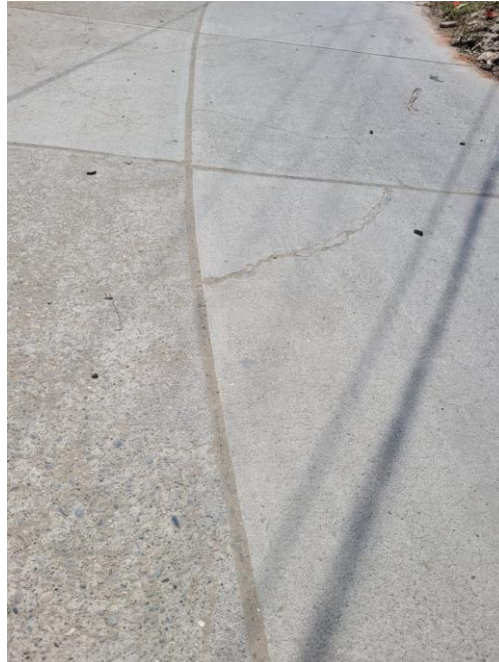
Figura 22: Falla en esquina

Contrastando con Pandey et al. (2021) se coincide en el cuidado de los esfuerzos críticos en las losas especialmente en las esquinas, de acuerdo a lo encontrado con esquinas fracturadas en la vía como puntos débiles o críticos, estas fallas revelan problemas en las capas inferiores de sustentación y resistencia inadecuada de la losa, en este caso de resistencia a la tensión. Con el autor se concuerda además en la importancia de los apoyos, es decir las capas inferiores del conjunto de losas de la vía, como medio de reducir el esfuerzo del pavimento rígido. Se concuerda también en que el grosor de la losa es proporcional a su resistencia, cuando se mantienen constantes otros parámetros de rendimiento del concreto. Con respecto a Rasol (2020) se concuerda en lo ventajosas y provechosas que resultan las aplicaciones tecnológicas no invasivas en el diagnóstico del concreto, evitando evaluaciones como la prueba diamantina que implica el retiro de una porción del concreto para una evaluación en el laboratorio. Se concuerda, además, en la posibilidad de un estudio de suelos no invasivo por medio de ondas mecánicas, en base a su analogía con las probadas tecnologías de imágenes ecográficas empleadas en imagenología médica. Contrastando con Plescan et al. (2022) se concuerda en la necesidad de

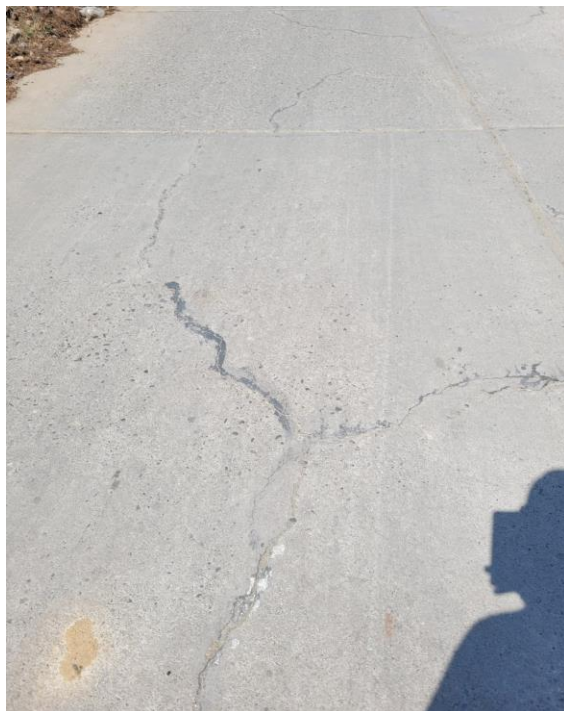
Figura 25: Grietas curadas en la losa

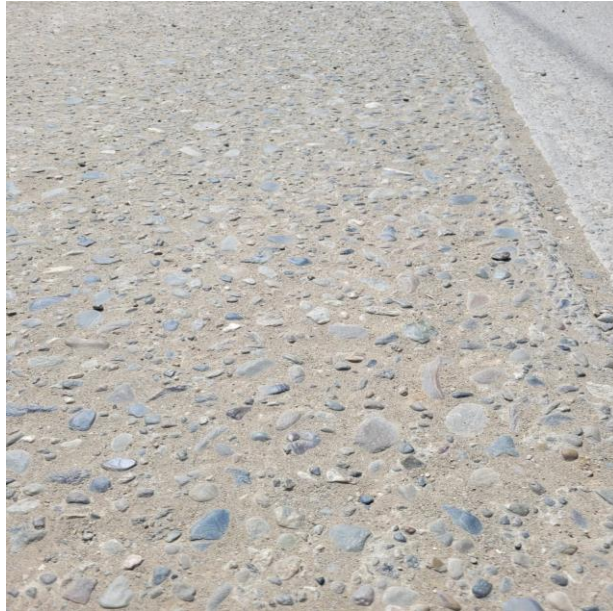
Figura 26: Exposición de los agregados en la superficie

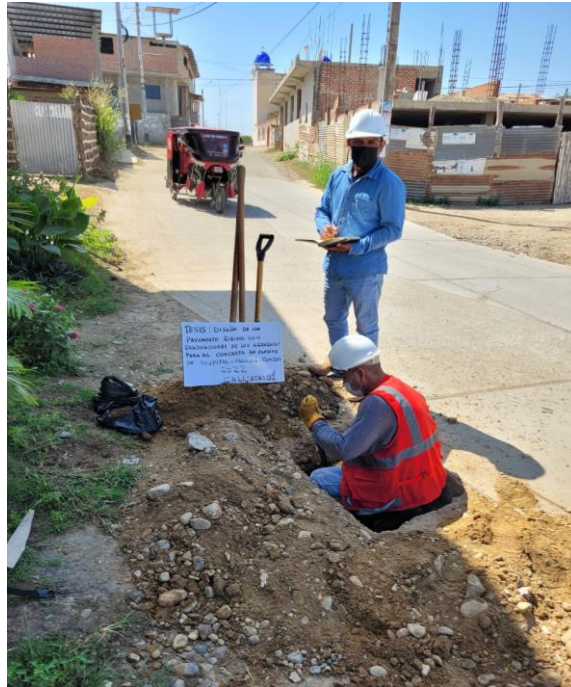
Figura 28: Vista de la calicata 01

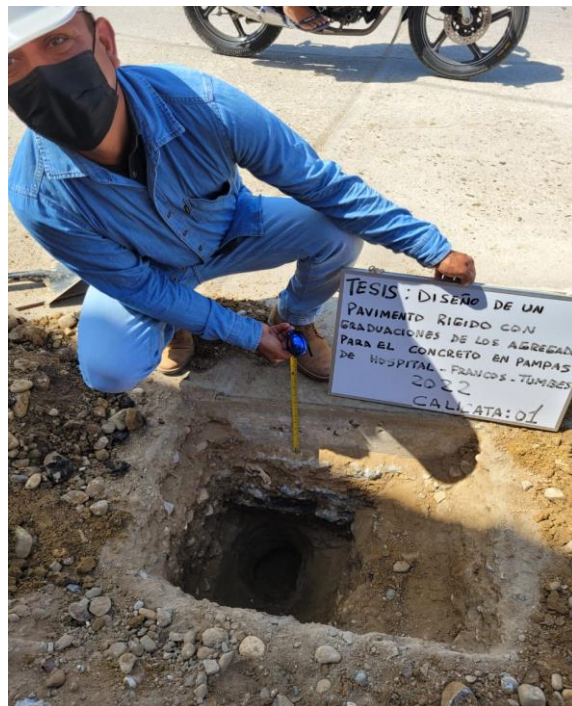
Figura 29: Acercamiento a la calicata C1

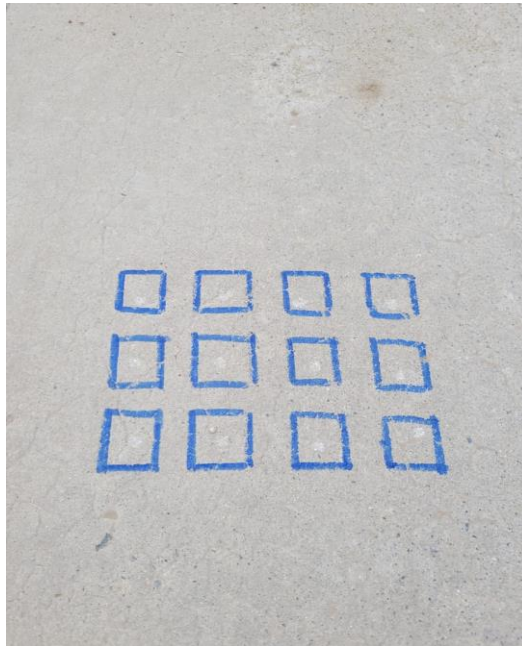
Figura 32: Puntos de impacto del esclerómetro

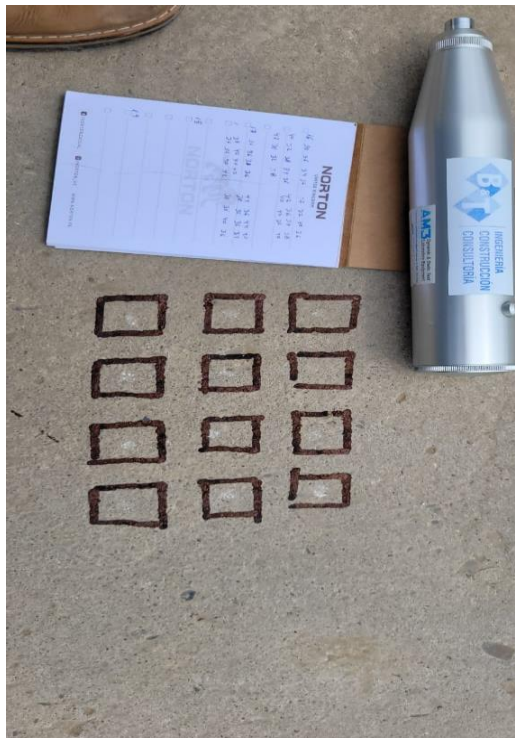
Figura 33: El esclerómetro usado

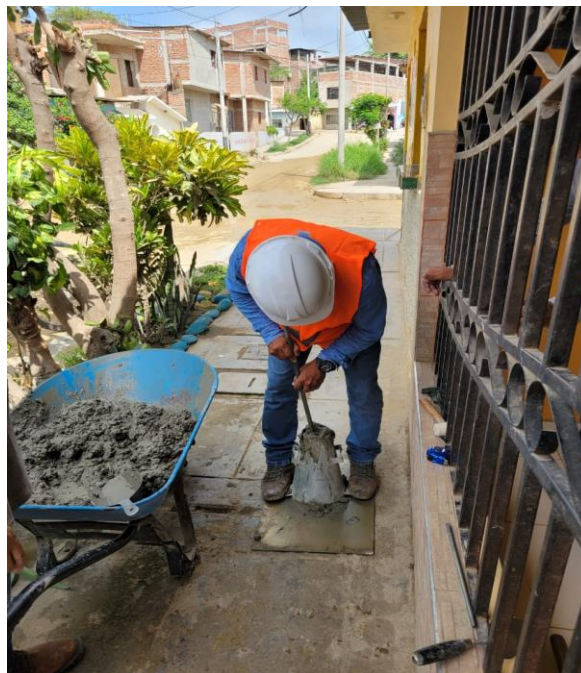
Figura 39: Chuceando en el cono de Abrams

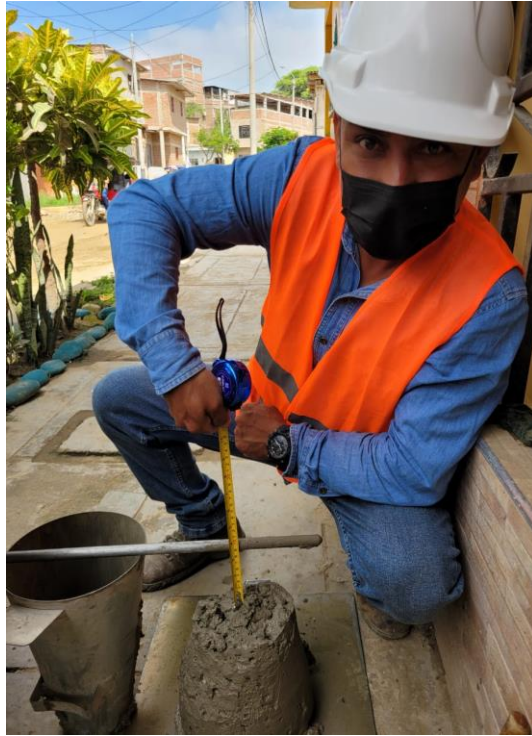
Figura 40: Midiendo el slump

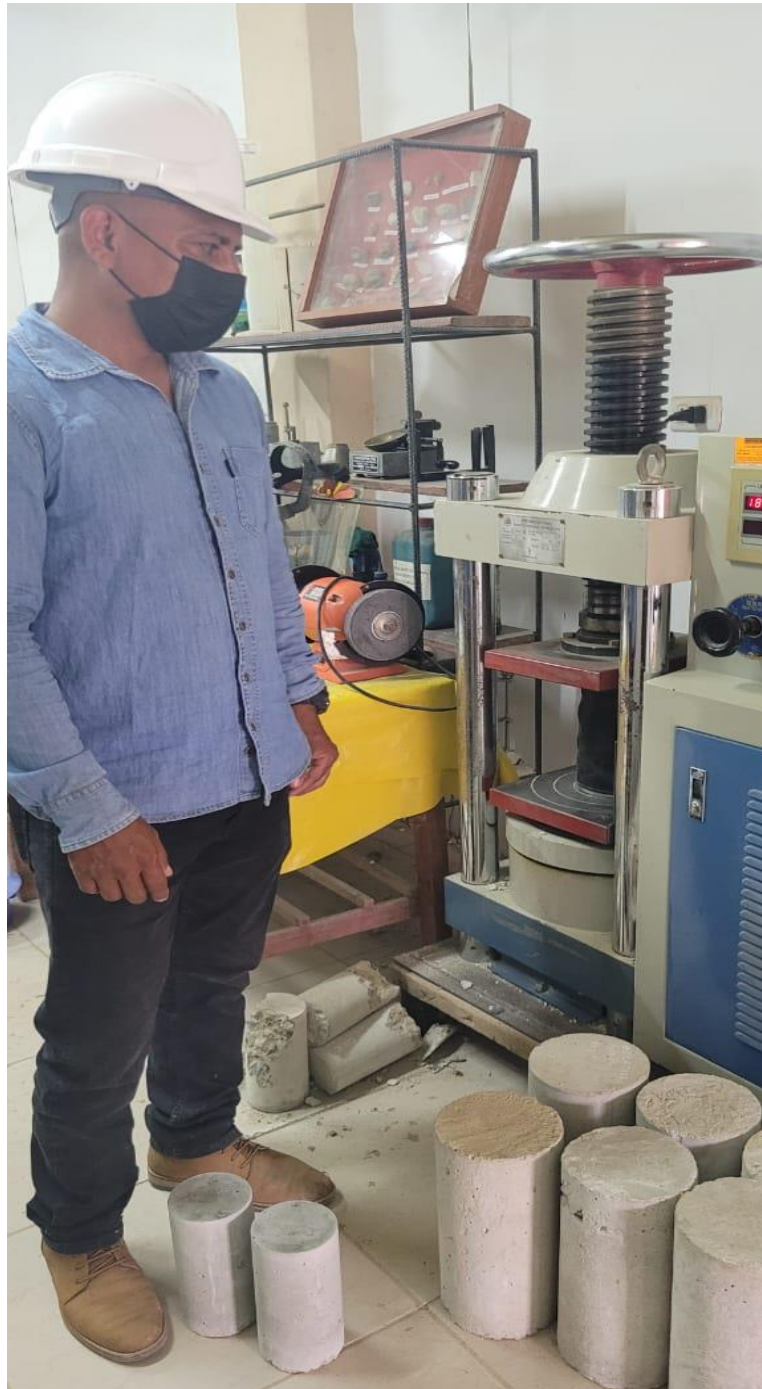
Figura 46: Rotura de probetas
