**FACULTAD DE INGENIERÍA Y ARQUITECTURA
ESCUELA PROFESIONAL DE INGENIERÍA CIVIL**

Construcción del camino vecinal sector Chicchimpa anexo cuatro
esquinas de la comunidad Picutani – Yavina distrito de Santo
Tomas, Cusco, 2002

**TESIS PARA OBTENER EL TÍTULO PROFESIONAL DE:
Ingeniero Civil**

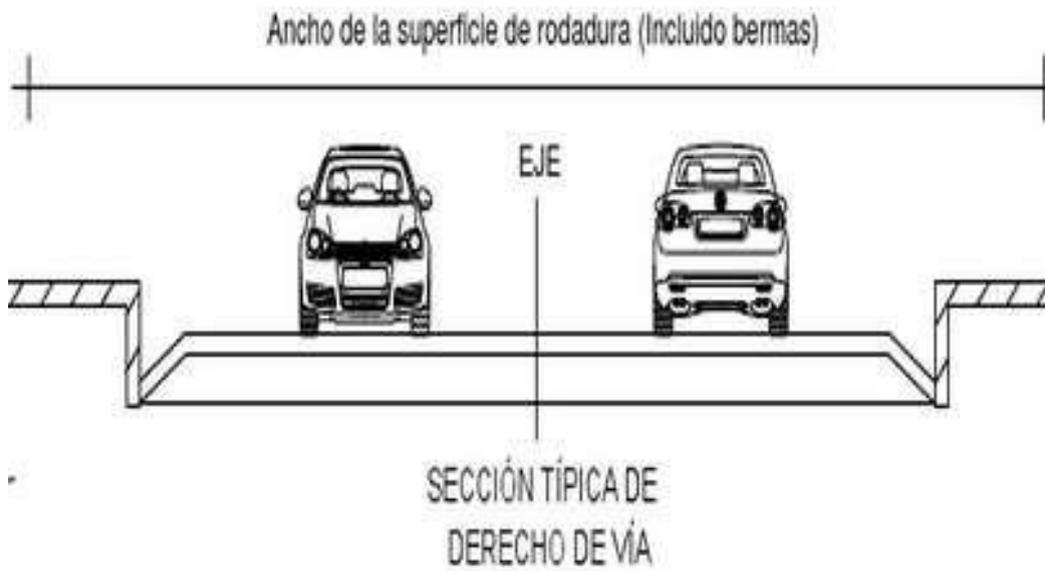
Figura 1. Sección transversal de la carretera nacional.

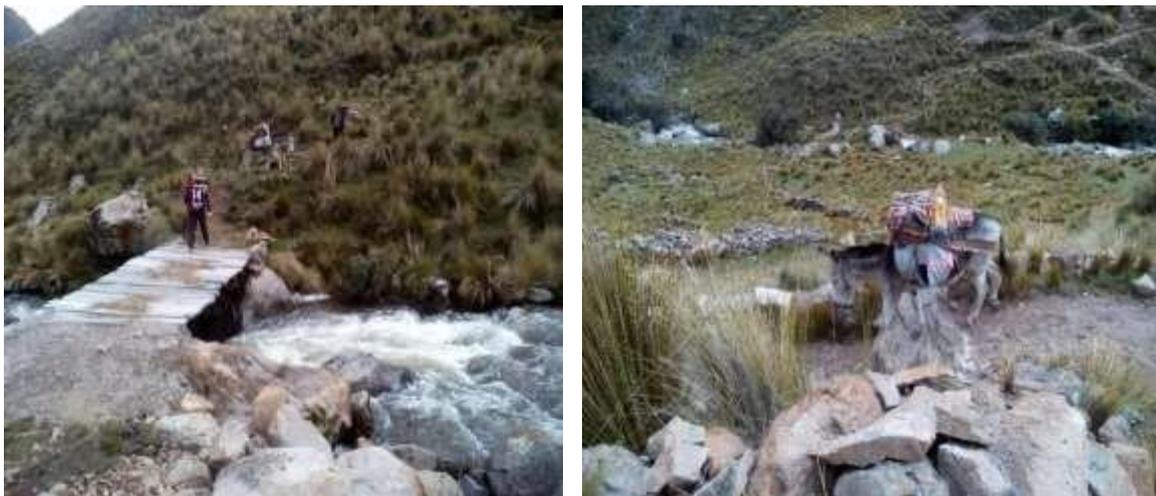
Fotografía N° 1: Actual Condición de Transitabilidad

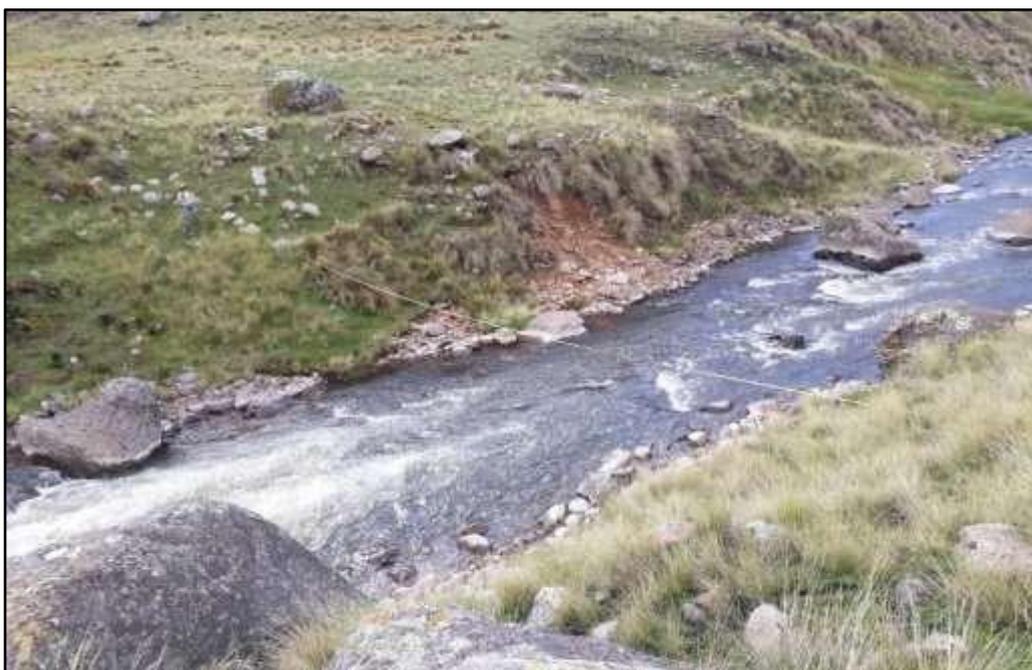
En el lugar existe dos ríos y uno de ellos es el río que se muestra en la fotografía, dicho río obstaculiza el transporte de todas la producción agropecuaria así como el acceso adecuado de los pobladores a diferentes servicios básicos.

Fotografía N° 5: Río Santo Tomas

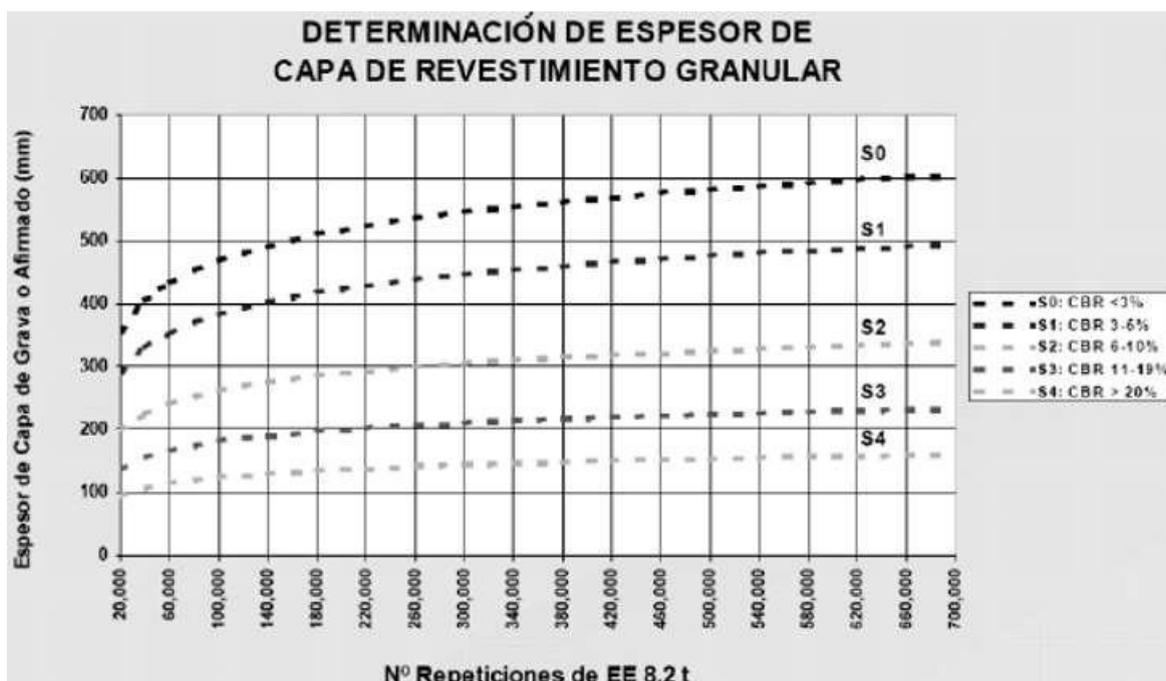
Gráfico N° 12: Determinación de espeso de capa de revestimiento granular

No son restricciones, en este diseño manual de las moléculas giratorias enumeradas para cada tipo de flujo y fondo. Se ha preparado de acuerdo con la ecuación especificada.

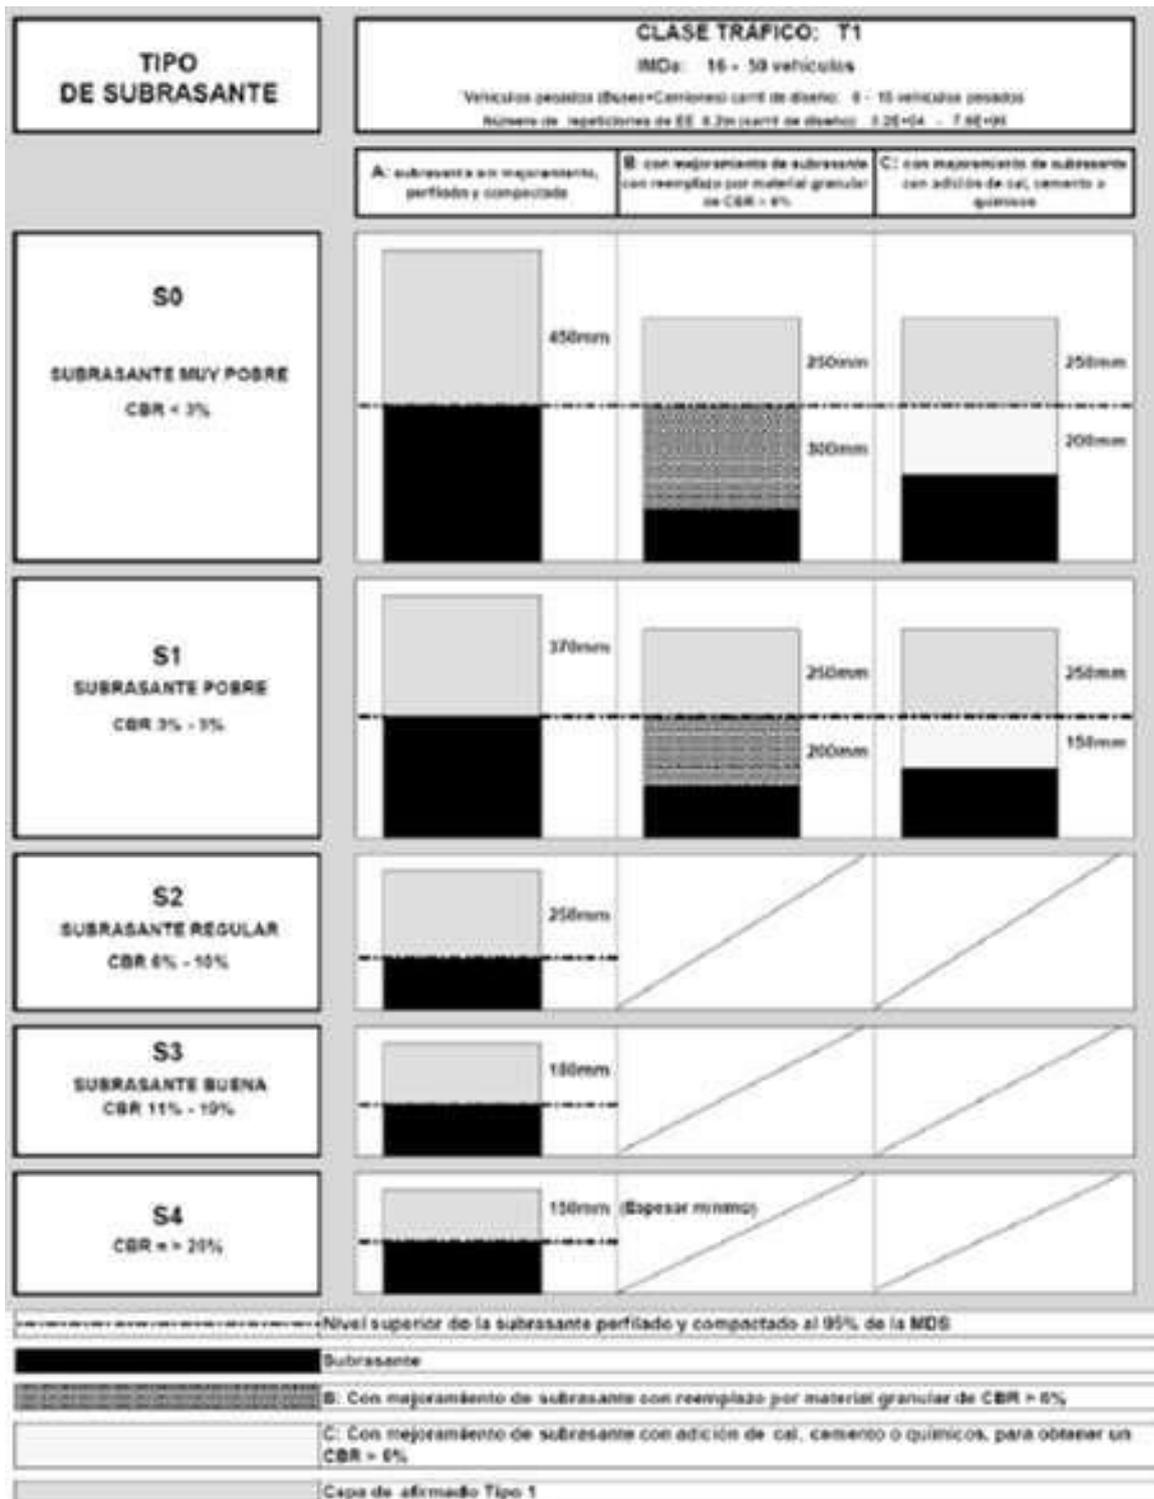
Figura N° 7: Catalogo de Capas de Revestimiento Granular Trafico T1

Nota: En este caso es necesario proteger el camino, se puede instalar una base protectora, la base se puede reforzar con betón o reforzar con cloruro de sodio (sal), magnesio u otras soluciones químicas.

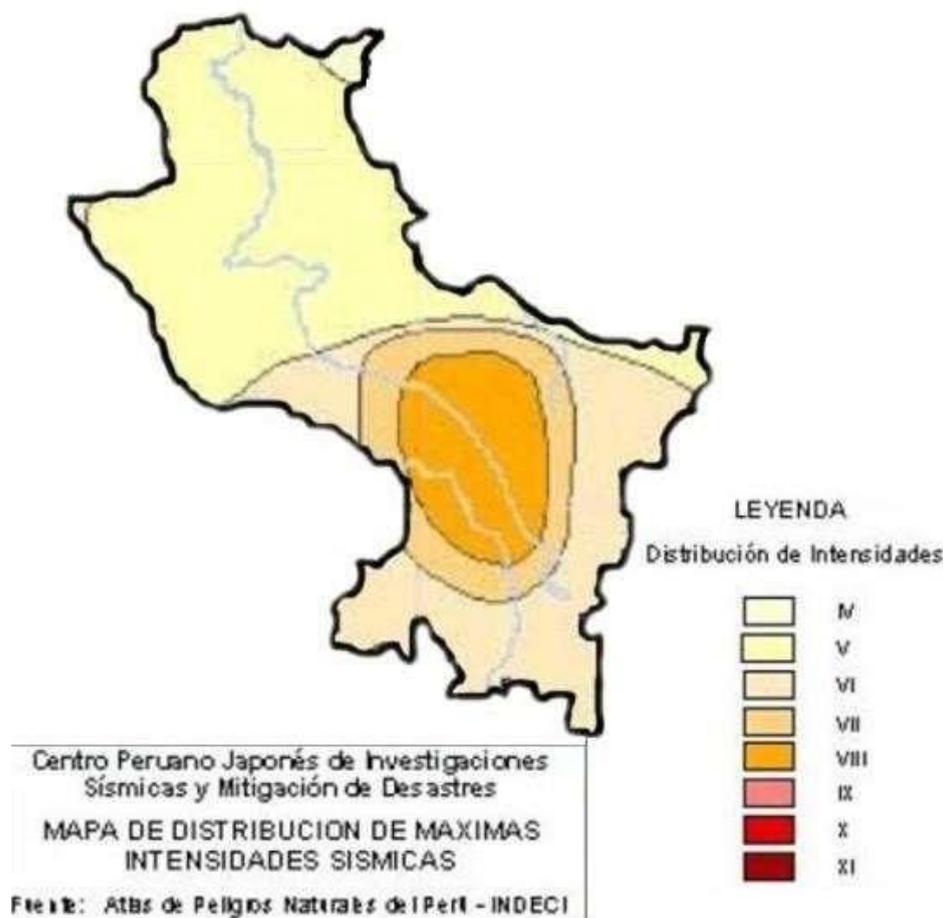
Figura N° 13. Mapa de Distribución de Máximas Intensidades Sísmicas del Dpto. del Cusco

Según el Mapa de Distribución de Máxima Intensidad Sísmica del CISMID (Proyecto SISRACERESIS) representa la máxima intensidad isométrica en la escala de Mercalli modificada, incluyendo eventos históricos significativos ocurridos en la región del Perú hasta el 31 de diciembre de 2001.

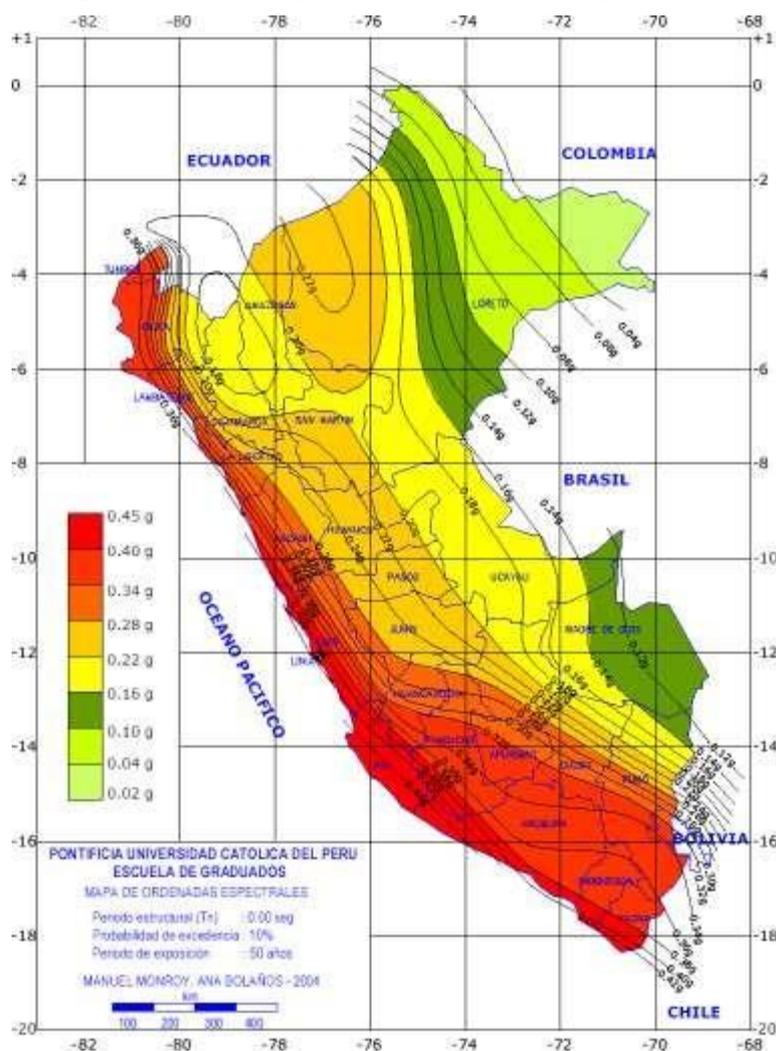
Figura N° 14: Mapa de Ordenadas Espectrales

De acuerdo con esta información, el área del proyecto tiene una tasa de 0,30 sobre 475 años con un 10% de probabilidad de superar el período de 50 años.

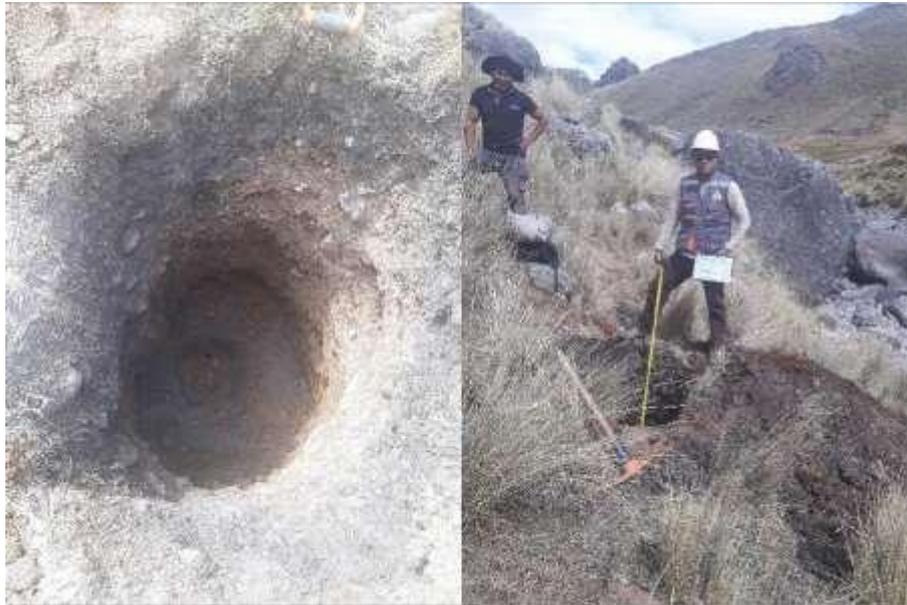
Fotografía N° 8: Perfil Estratigráfico de la Calicata 01.

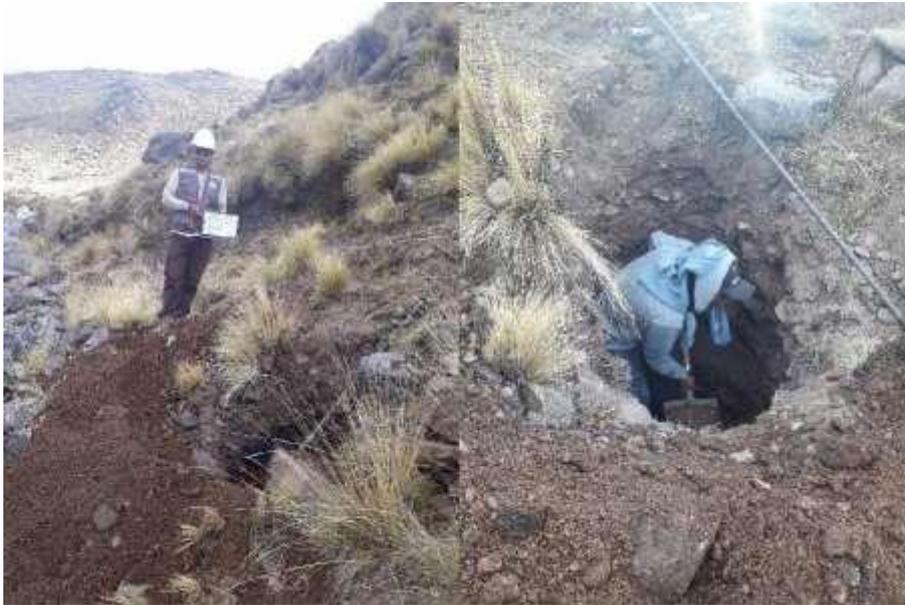
Figura N° 9: Perfil Estratigráfico de la Calicata 02.

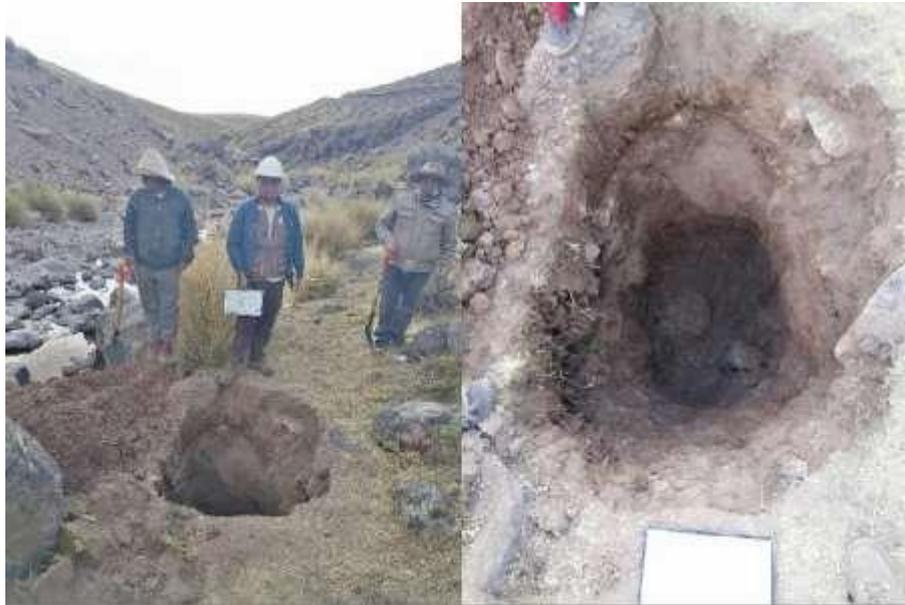
Figura N° 10: Perfil Estratigráfico de la Calicata 03.

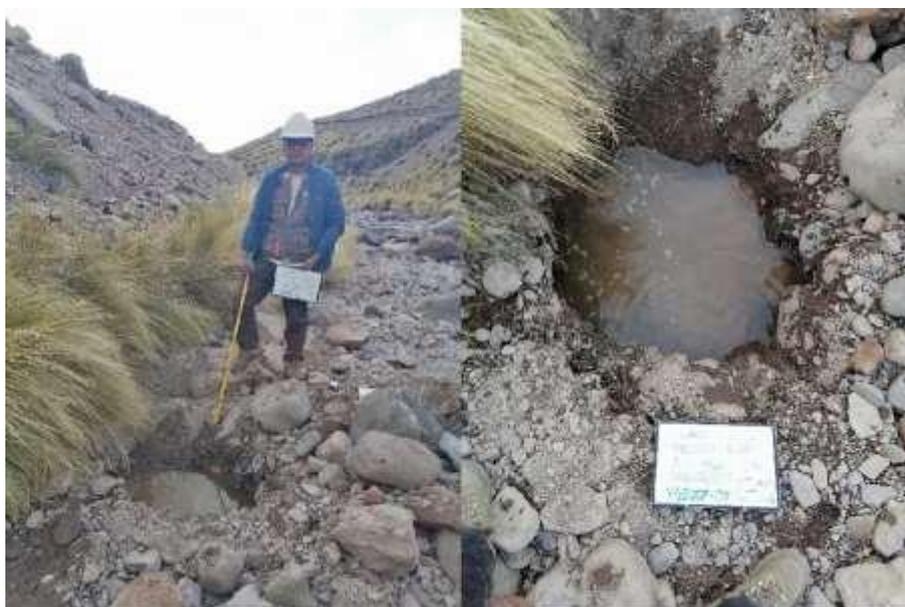
Figura N° 11: Perfil Estratigráfico de la Calicata 04.

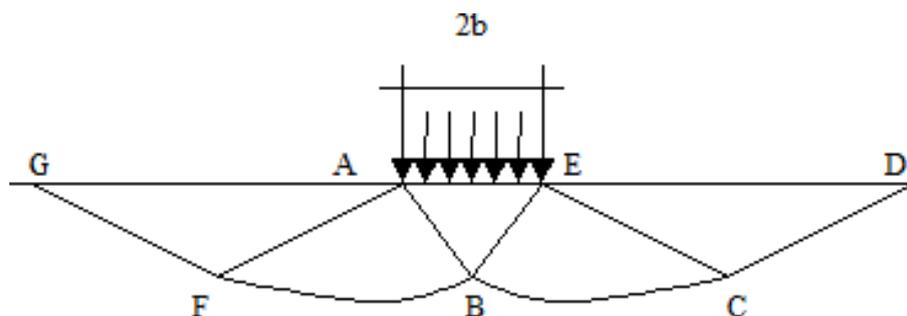
En el triángulo AEB, la falla se presenta en dos familias de segmentos de $45^\circ + \varphi/2$ líneas inclinadas sobre la horizontal.

En las regiones ABF y EBC, las fallas ocurren a lo largo de dos familias de líneas, una de las cuales consiste en segmentos de línea que pasan por los puntos A y E, respectivamente, y la otra por arcos pertenecientes a la familia de espirales logarítmicas.

Sus polos son los puntos A y E. En los triángulos AFG y ECD, la fractura se produce en los segmentos inclinados $\pm (45^\circ + \varphi/2)$ a la vertical.

Figura N° 15: Carga de cimentaciones

Por lo tanto, cuando se determina la masa del suelo debido a la carga final en la fractura, se puede calcular escribiendo el estado de equilibrio de las fuerzas que actúan sobre cualquier masa de suelo bajo cualquier superficie de deslizamiento.

Entonces llegamos a la ecuación $q = B \times c$, donde el coeficiente B depende únicamente del ángulo de fricción φ del suelo.

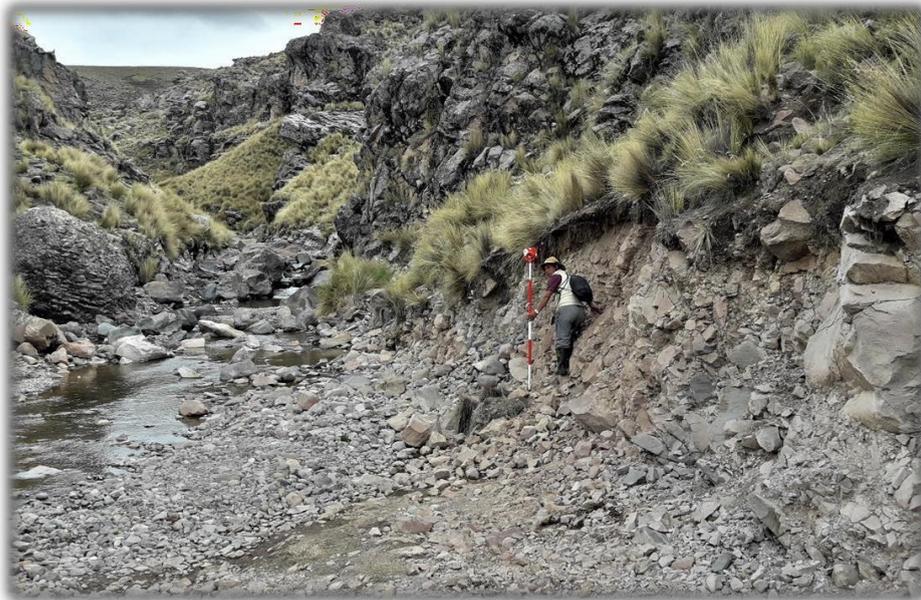
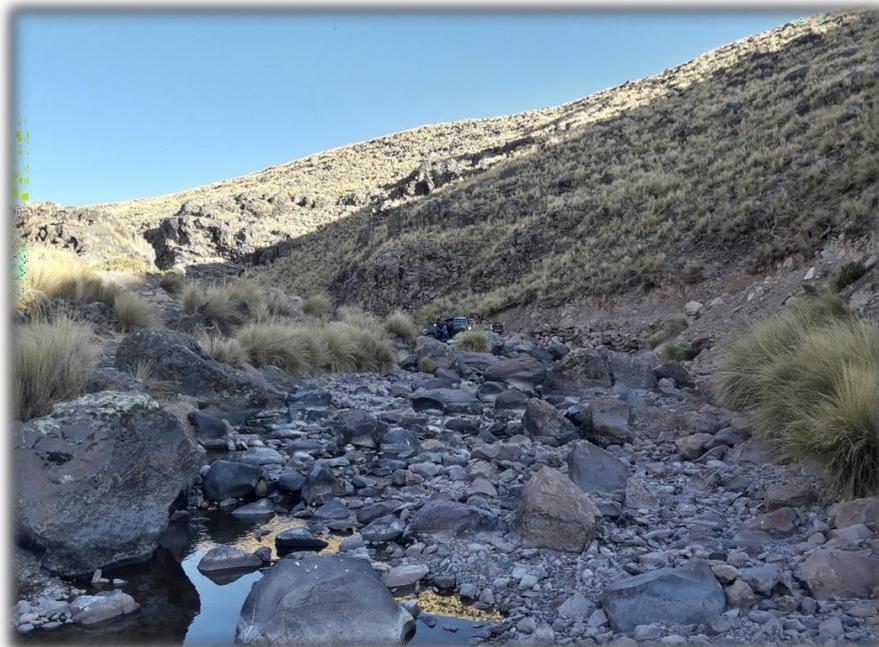
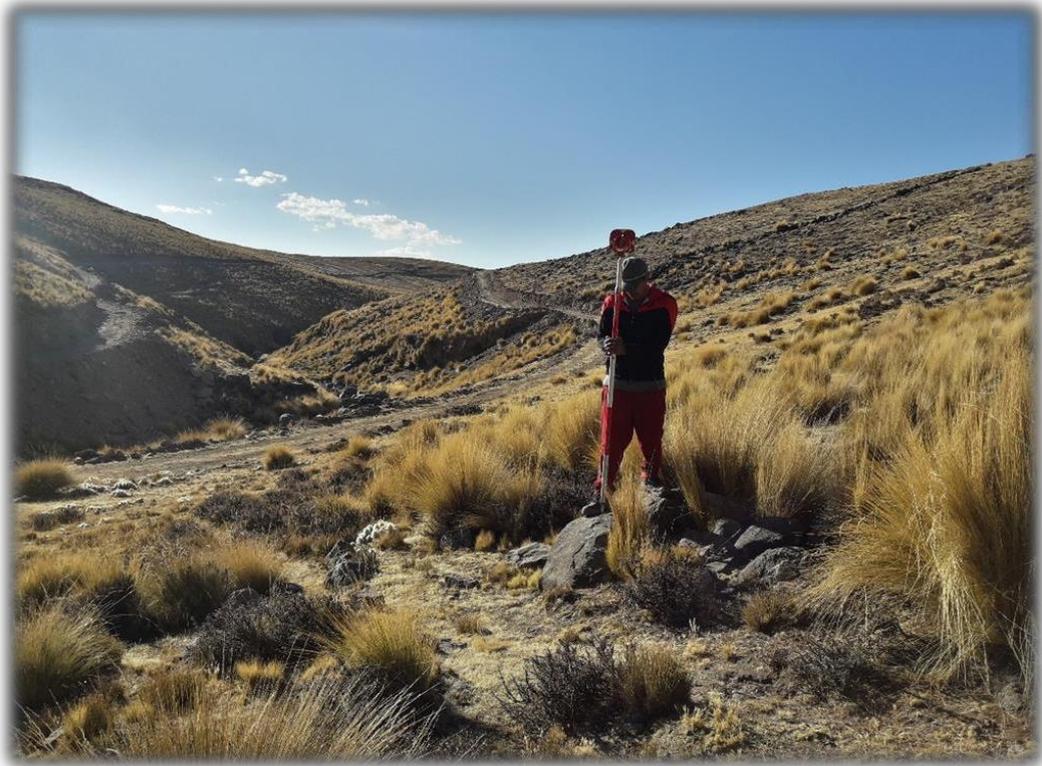
Fotografía N° 12: Levantamiento topográfico del puente N° 01 ubicado en el km 01+604.

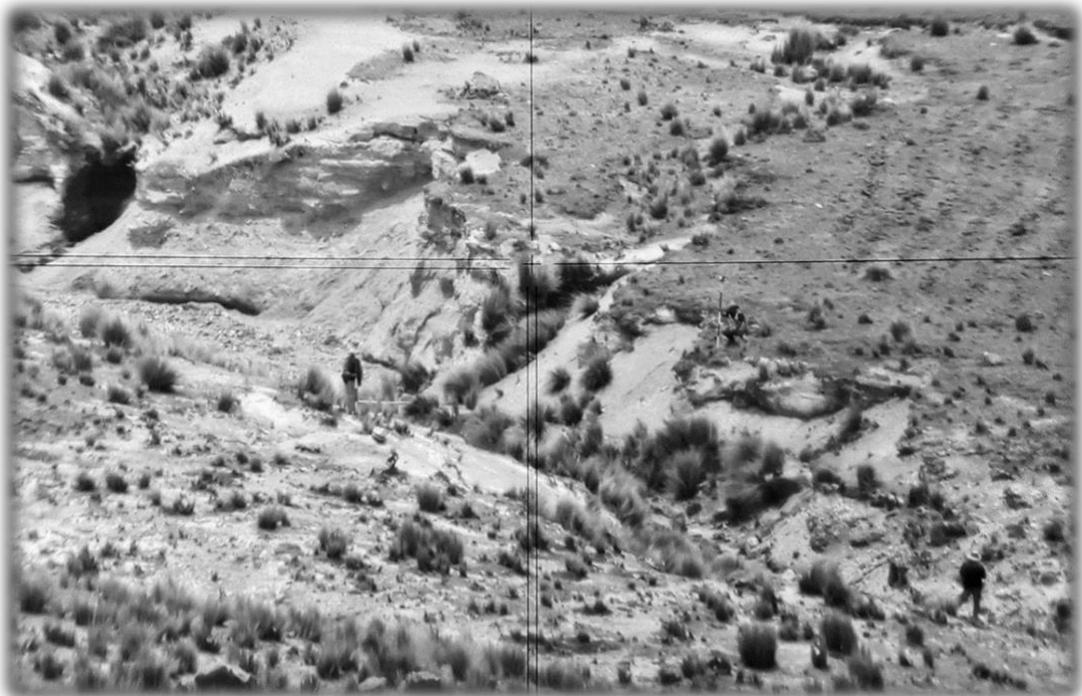
Fotografía N° 15: Levantamiento topográfico y ubicación de alcantarilla en la progresiva km 08+490.

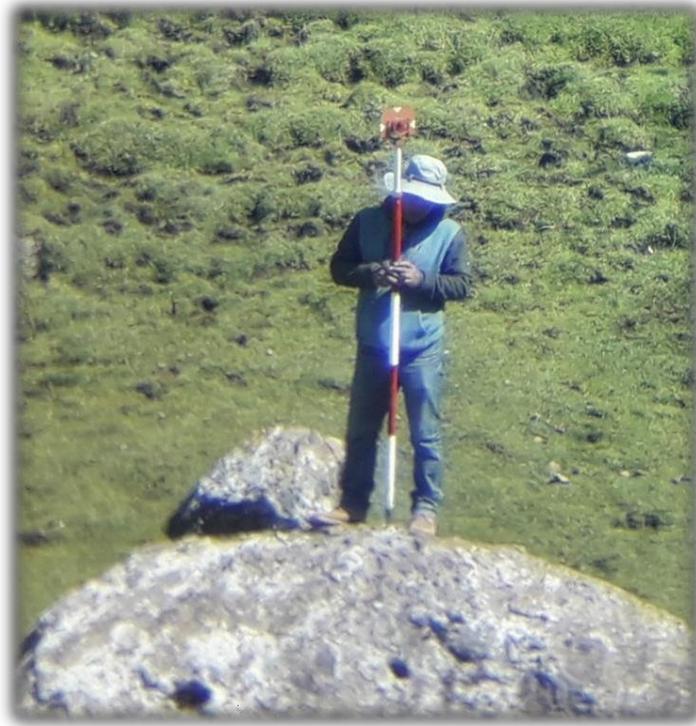
Fotografía N° 16: Monumentación de B.M. LD. Del rio 02 ubicado en la progresiva km 06+004

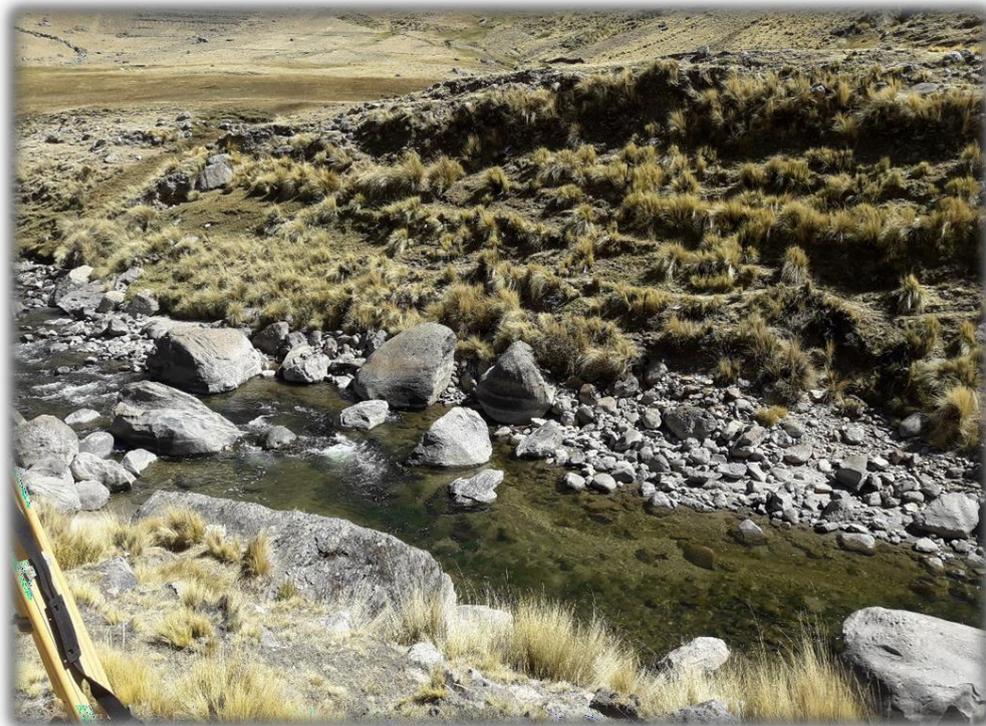
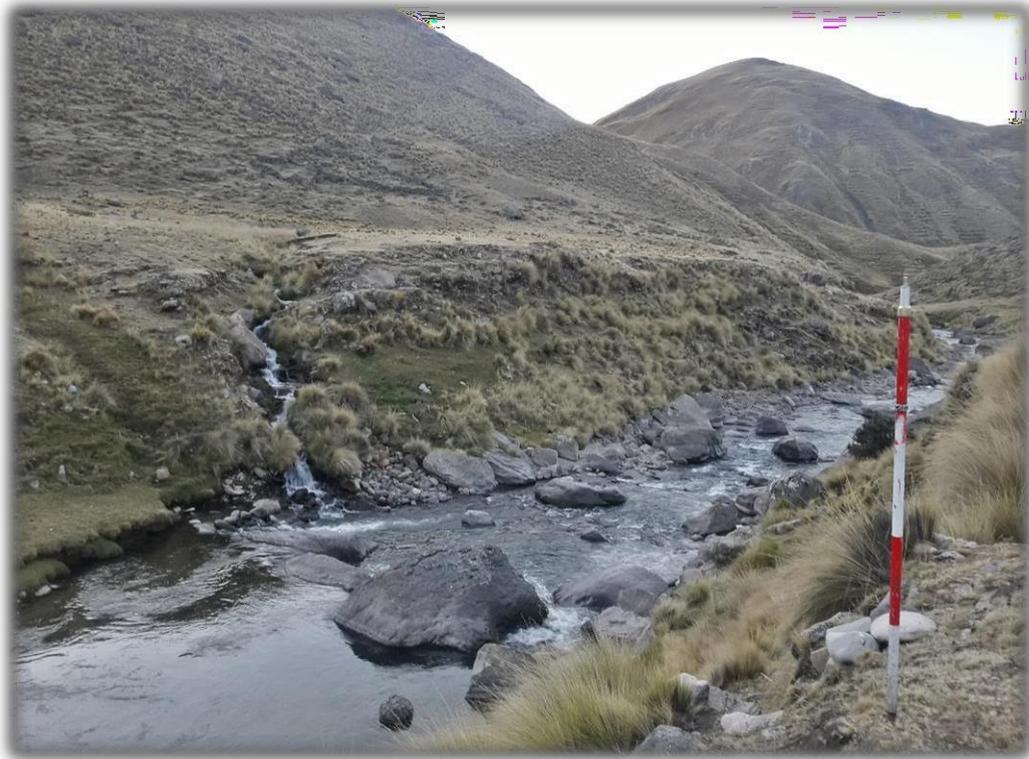
Fotografía N° 17: Levantamiento topográfico a detalle del puente N° 02 ubicado en el km 06+004.

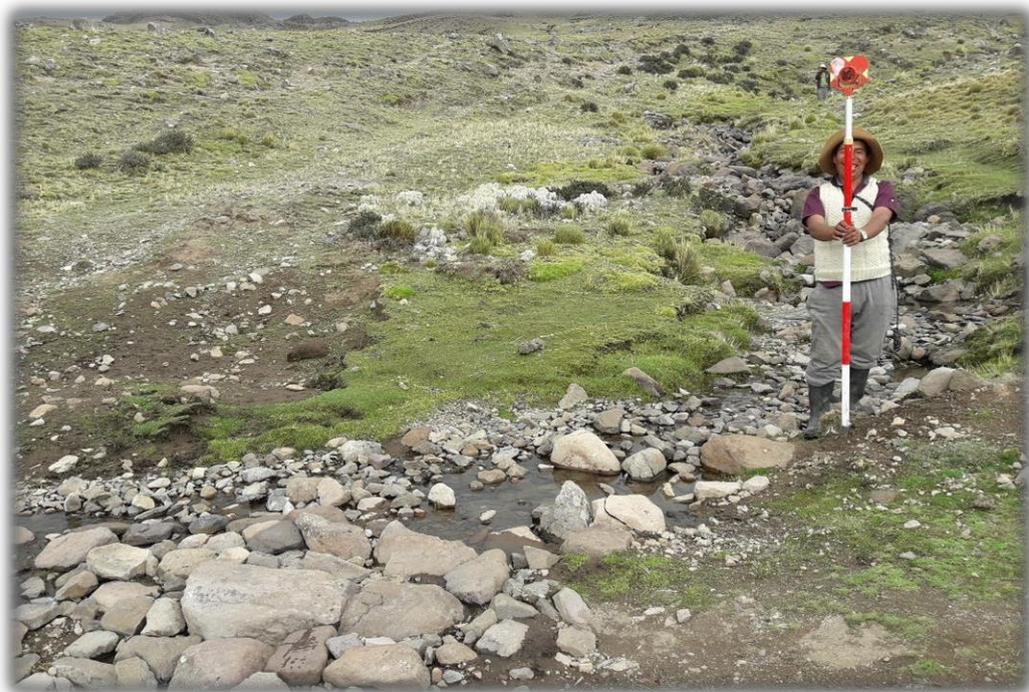
**Fotografía N° 19: Levantamiento topográfico de alcantarilla ubicado en el km
00+670**
