**UNIVERSIDAD CÉSAR VALLEJO**

**FACULTAD DE INGENIERÍA Y ARQUITECTURA**  
**ESCUELA PROFESIONAL DE INGENIERÍA CIVIL**

Propuesta de intervención de seguridad vial en la carretera san pedro  
de la progresiva 0+000 a la 3+050 Las Peñitas, Talara, Piura 2022

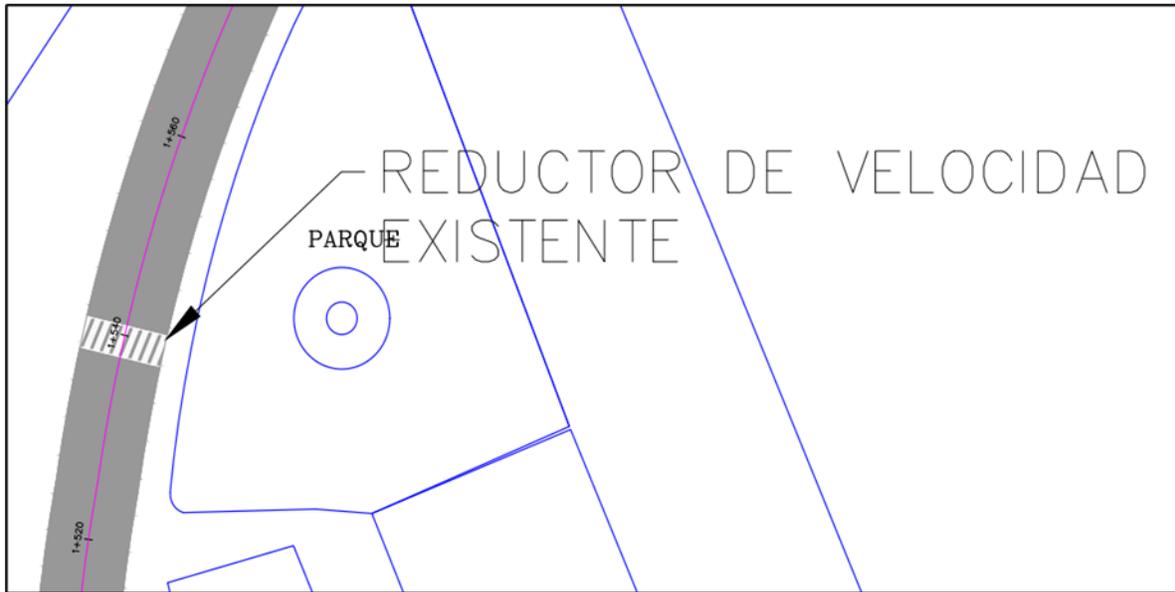
Progresiva 1+540

Para la ejecución de este objetivo se inició con la identificación de la zona de estudio, en la cual con ayuda de la topografía se pudo ubicar y localizar la carretera a analizar en el plano N° P-P-UL-1. Luego se procedió a verificar las señales de tránsito existentes en la zona de estudio establecida, en donde estas señales fueron identificadas gracias al estudio de topografía que se realizó previamente, estas fueron plasmadas en el plano N° P-P-SÑE-2 y N° P-P-SÑE-3, Demarcación Vertical y Horizontal Existente. Se pudo determinar que solo se contaban con 3 señales horizontales, que fueron la señales de reductor de tráfico, dejando así evidenciado la falta y necesidad de una señalética que logre disminuir los accidentes tránsito endicha zona.

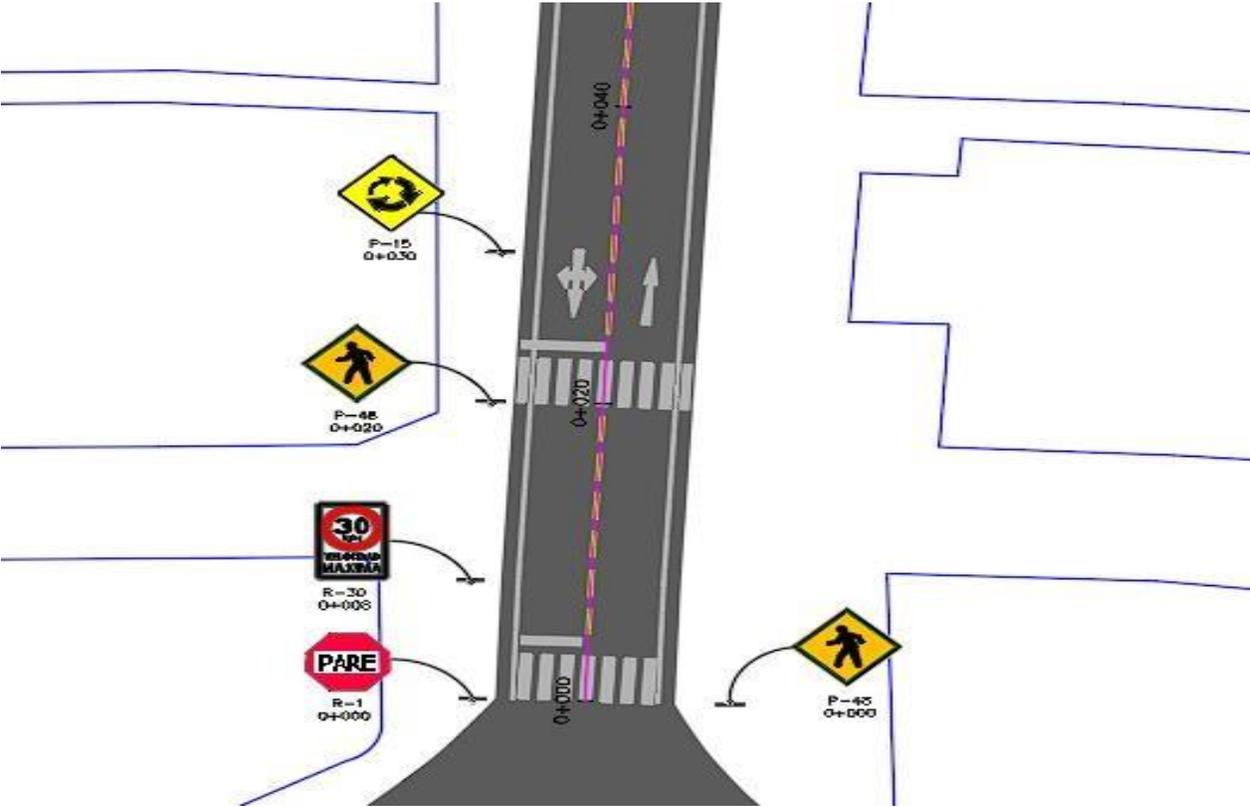
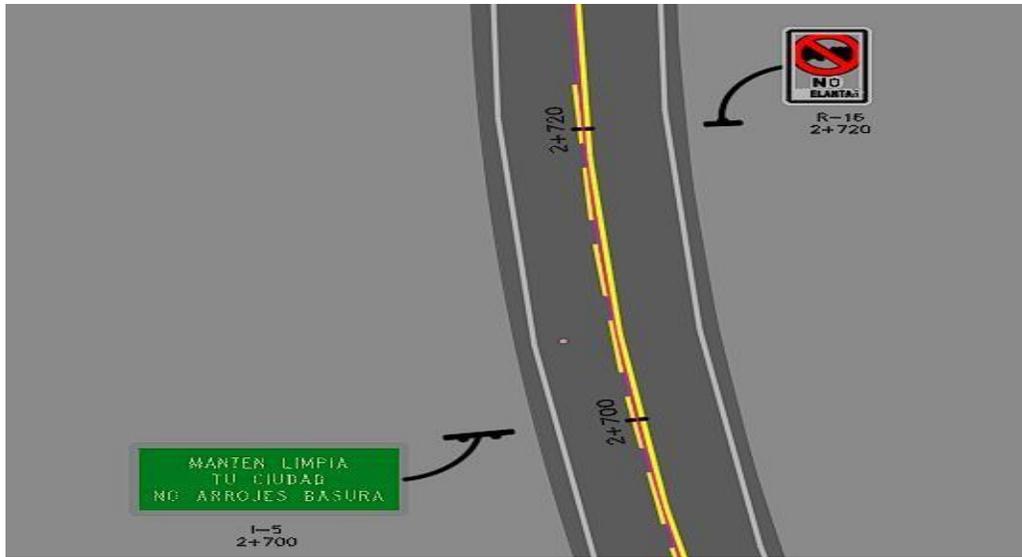
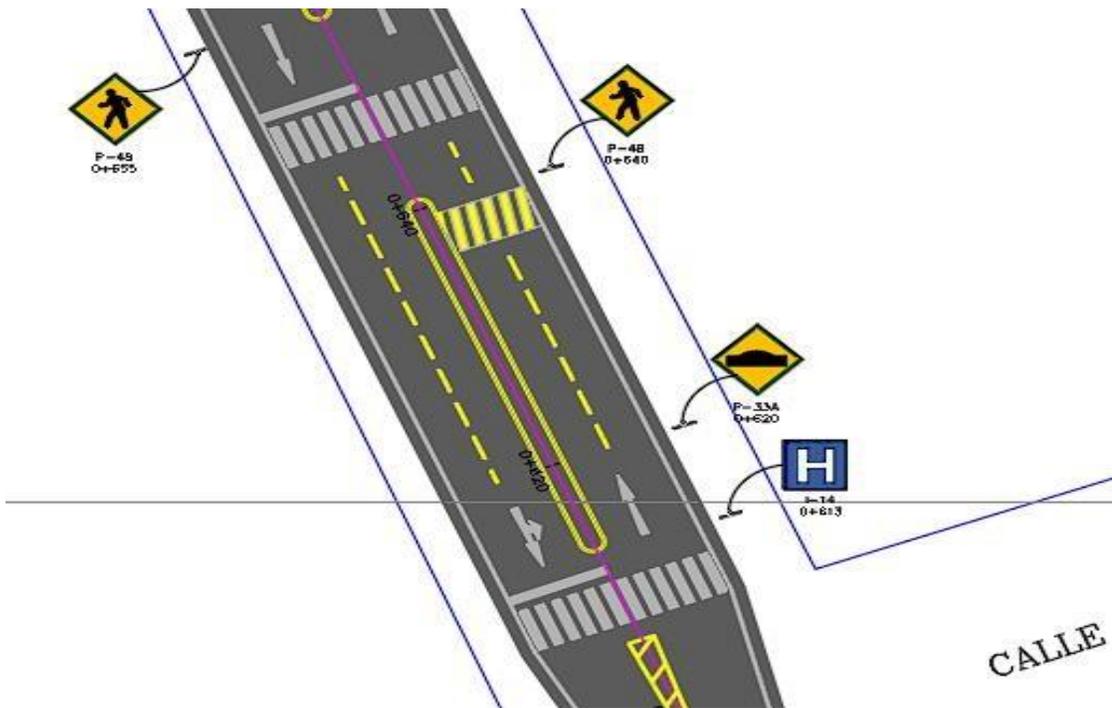
A continuación, se presenta el plano acerca de la propuesta de intervención de seguridad vial en la carretera San Pedro desde la progresiva 0+000 hasta 3+050 km, Las Peñitas, Talara, Piura 2022.

Al haber obtenido la topografía de la zona de estudio y al haber determinado el tipo de señales que debe contar una carretera y/o calle, se procedió a identificar la ubicación de las nuevas señales que ayudarían a disminuir los accidentes de tránsito, para lo cual, todo esto nos basamos con información real y validada.

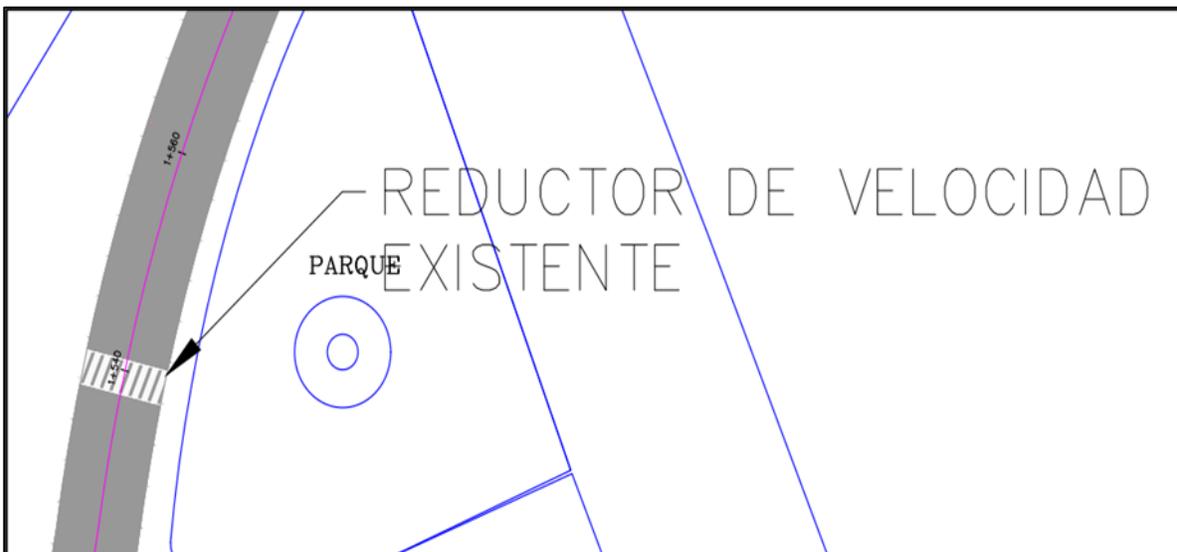
Figura N° 9: Reductor de velocidad en la progresiva 1+540

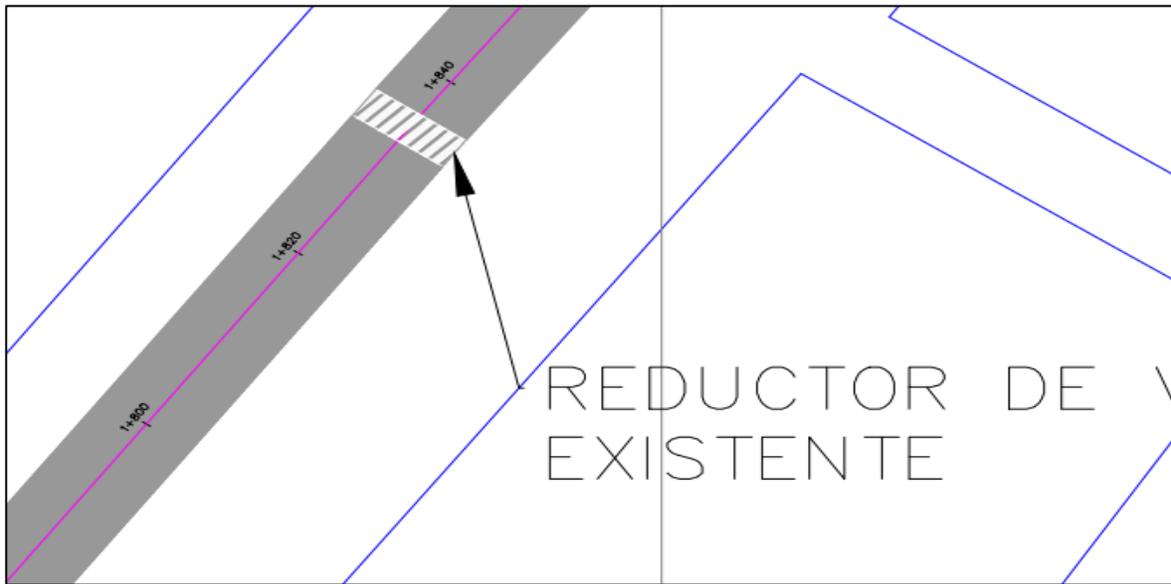
Figura N° 10: Reductor de velocidad en la progresiva 1+835

Progresiva 1+835

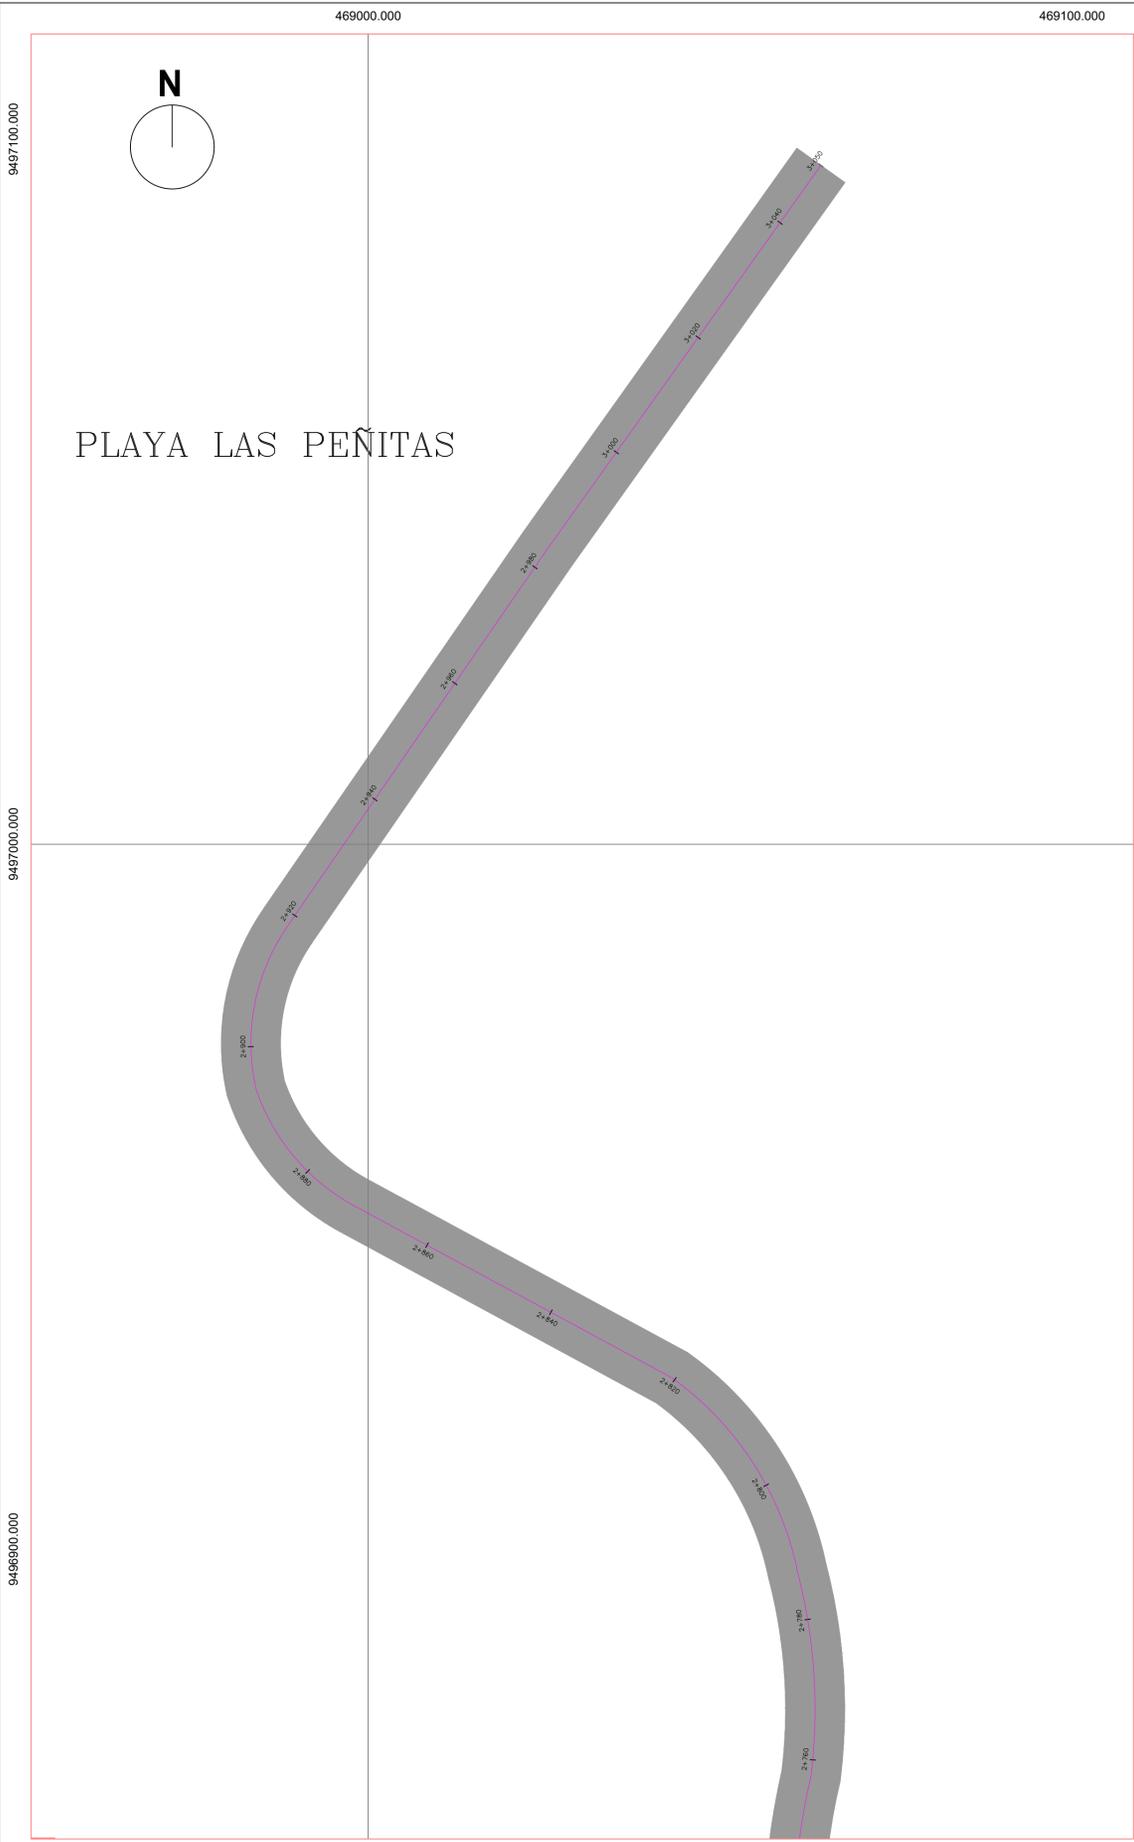
SIMBOLO	DESCRIPCION
	REDUCTOR DE VELOCIDAD EXISTENTE
	PINTURA DE TRAFICO COLOR BLANCO EXISTENTE
