UNIVERSIDAD CÉSAR VALLEJO

Estudio de la vulnerabilidad sísmica de una vivienda autoconstruida en la
urbanización Lopez Albuja I etapa - Sullana – 2022

TESIS PARA OBTENER EL TÍTULO PROFESIONAL DE:

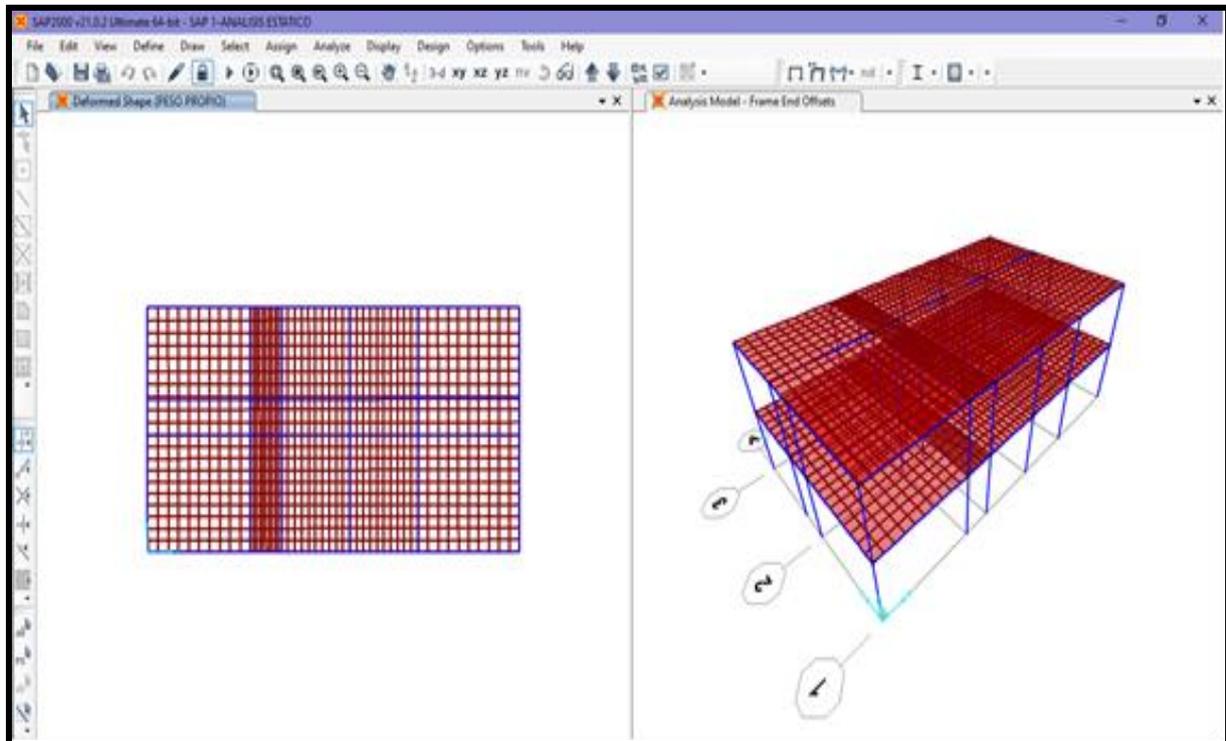
FIGURA: Desplazamiento estático del sismo X e Y.

INTERPRETACIÓN: Podemos observar el movimiento estático sísmico debido al desplazamiento de los ejes X e Y debido a las fuerzas cortantes basales.

En el segundo objetivo específico, se evaluó el comportamiento sísmico a través del software SAP 2000 en donde conjuntamente con el análisis estático y los planos actuales de la vivienda, así pudimos tener como producto que al tener una estructura no reforzada con zapatas de una poca profundidad se da una deformación considerable durante un sismo de leve o mediana intensidad además que la estructura sufriría daños considerables ante un movimiento telúrico independiente de su magnitud, ya sea alta o baja.

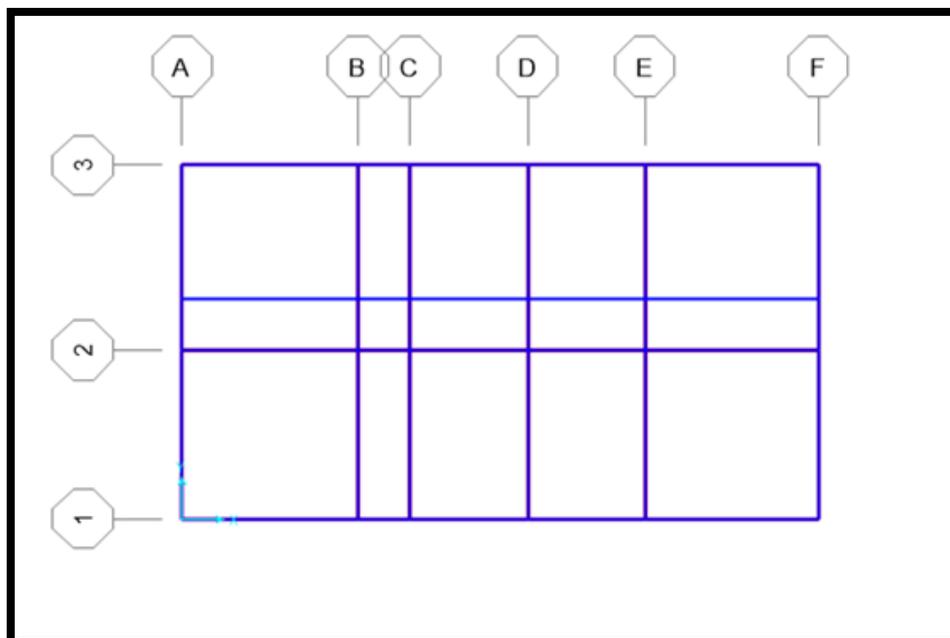
MEDIDAS DE PLANO ARQUITECTONICO EN SAP

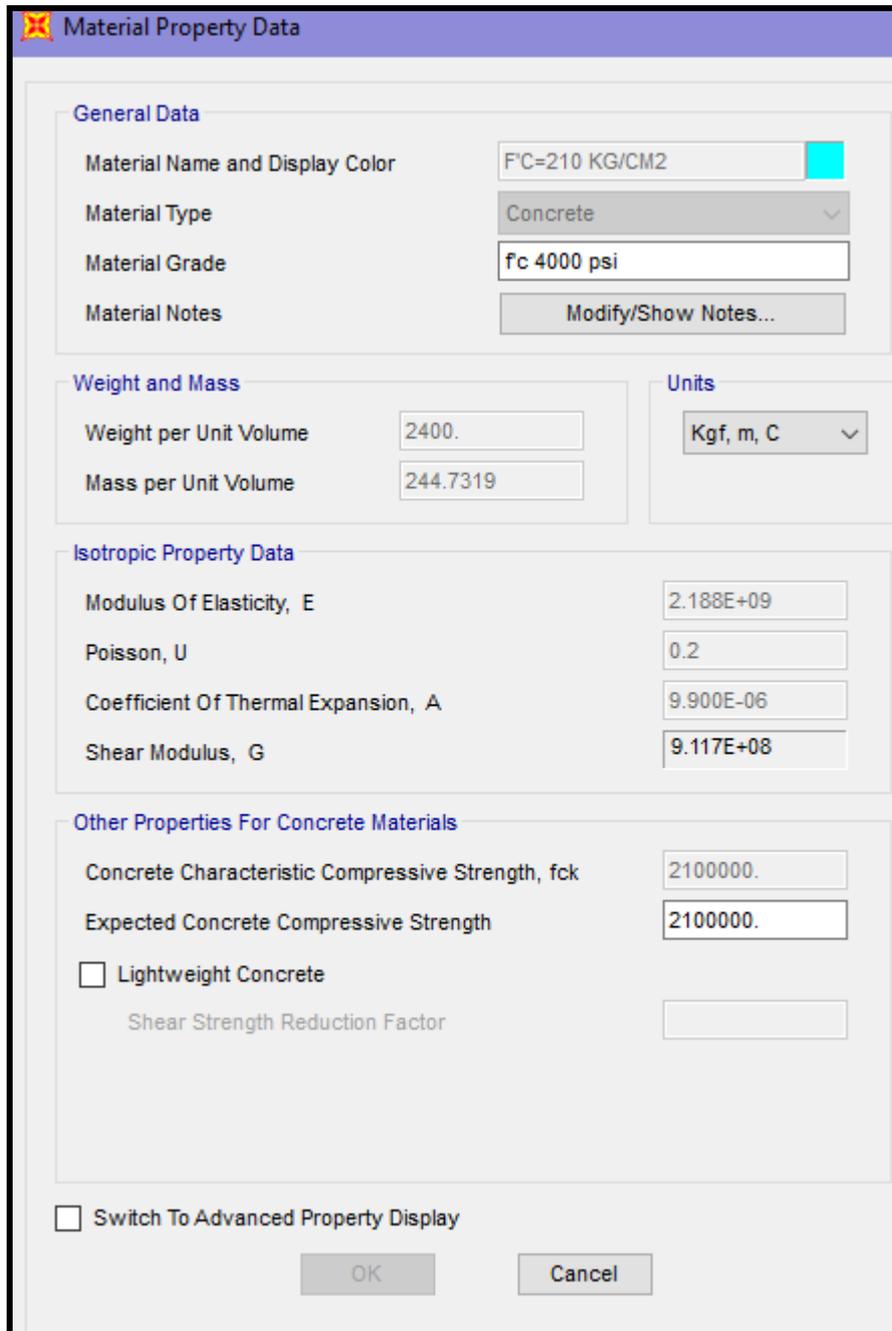
DEFINIENDO MATERIALES

Section	Property	Value
General Data	Material Name and Display Color	F'C=210 KG/CM2
	Material Type	Concrete
	Material Grade	f'c 4000 psi
	Material Notes	Modify/Show Notes...
Weight and Mass	Weight per Unit Volume	2400.
	Mass per Unit Volume	244.7319
Units	Units	Kgf, m, C
Isotropic Property Data	Modulus Of Elasticity, E	2.188E+09
	Poisson, U	0.2
	Coefficient Of Thermal Expansion, A	9.900E-06
	Shear Modulus, G	9.117E+08
Other Properties For Concrete Materials	Concrete Characteristic Compressive Strength, fck	2100000.
	Expected Concrete Compressive Strength	2100000.
	<input type="checkbox"/> Lightweight Concrete	
	Shear Strength Reduction Factor	
<input type="checkbox"/> Switch To Advanced Property Display

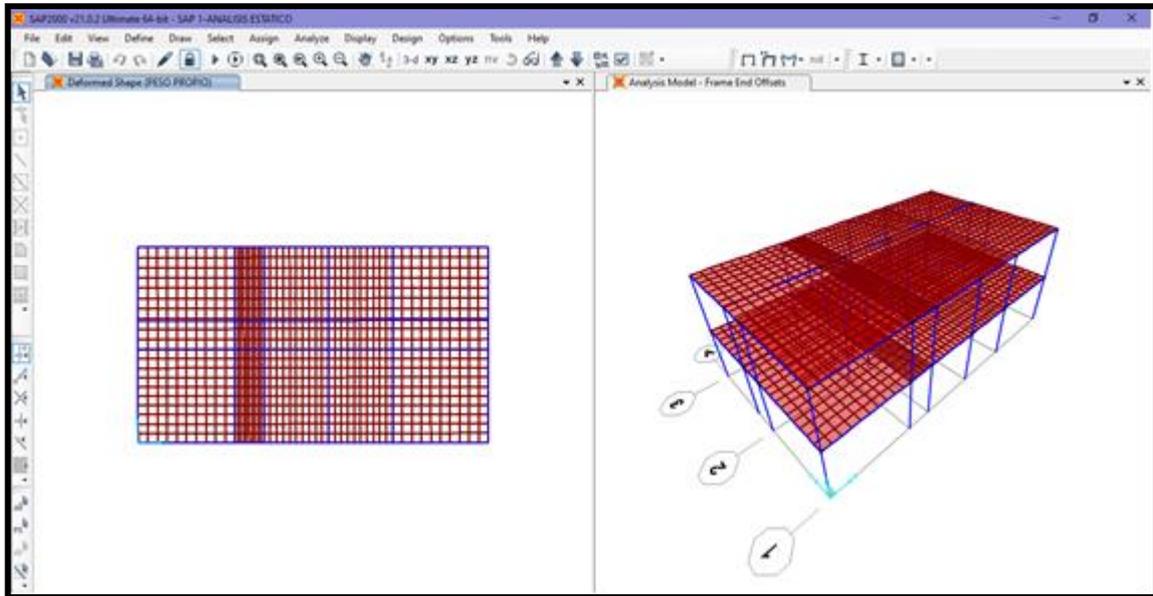
ANALISIS ESTATICO

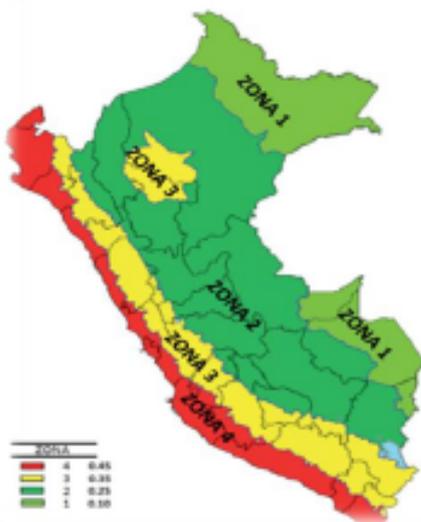
Z =	4
Z =	0.45

ZONAS SISMICAS

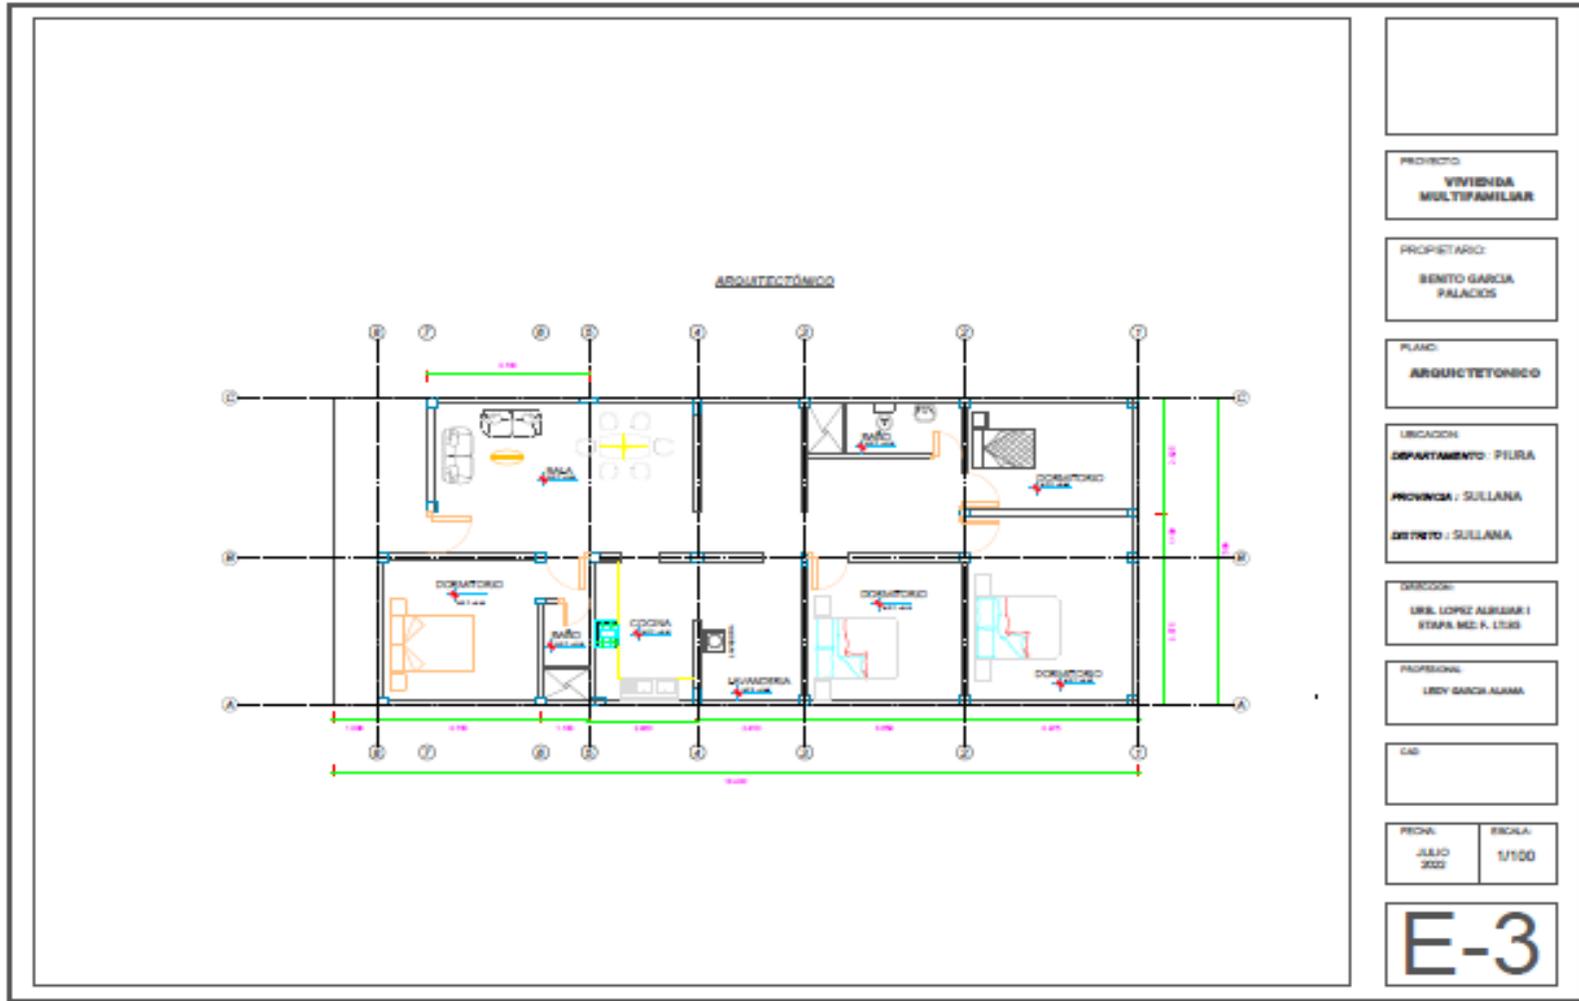
ANEXO N° 9: PLANOS DE VIVIENDA
PLANOS DE ARQUITECTURA

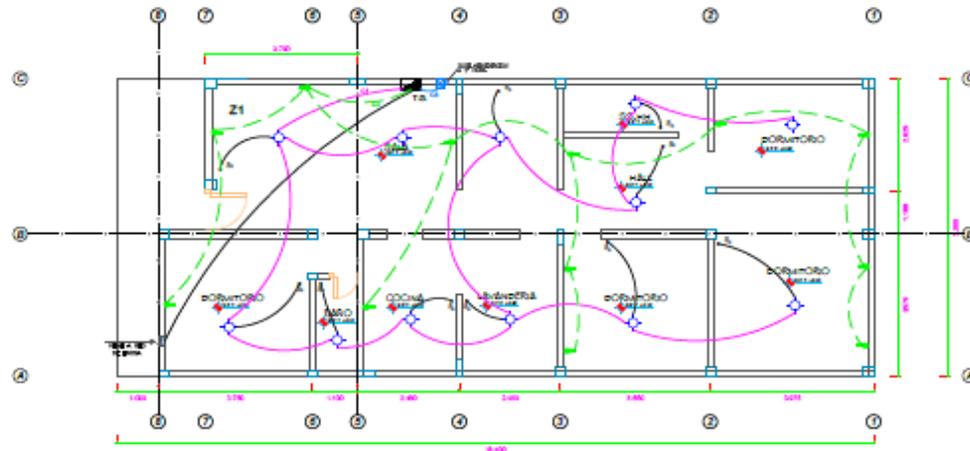
INSTALACIONES ELECTRICAS

1. Se utilizará el sistema de cableado en canales para instalaciones interiores.
2. Se utilizará el sistema de cableado en ductos para instalaciones exteriores.
