ESCUELA DE POSGRADO
PROGRAMA ACADÉMICO DE MAESTRÍA EN
ARQUITECTURA

Valoración Paisajística en la intervención urbana del humedal del
Parque Metropolitano, Chimbote, 2022

TESIS PARA OBTENER EL GRADO ACADÉMICO DE:

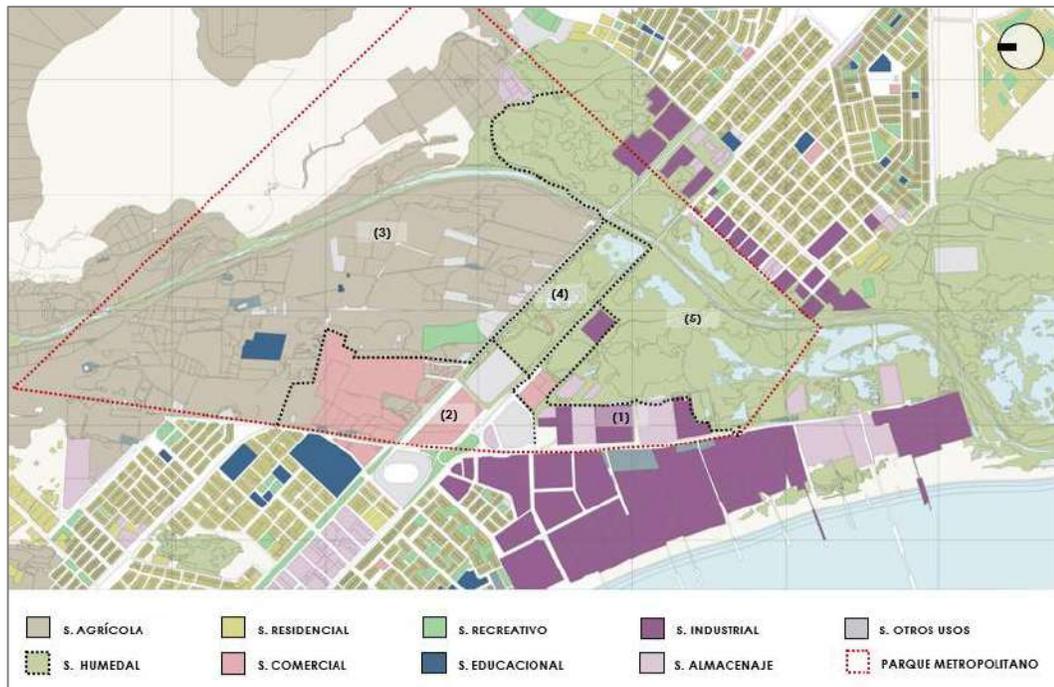
Gráfico 1: Uso de Suelos actual, Parque Metropolitano, Chimbote, 2022.

Interpretación: Se identificaron zonificaciones predominantes y se consideró establecer áreas homogéneas según su uso de suelos:

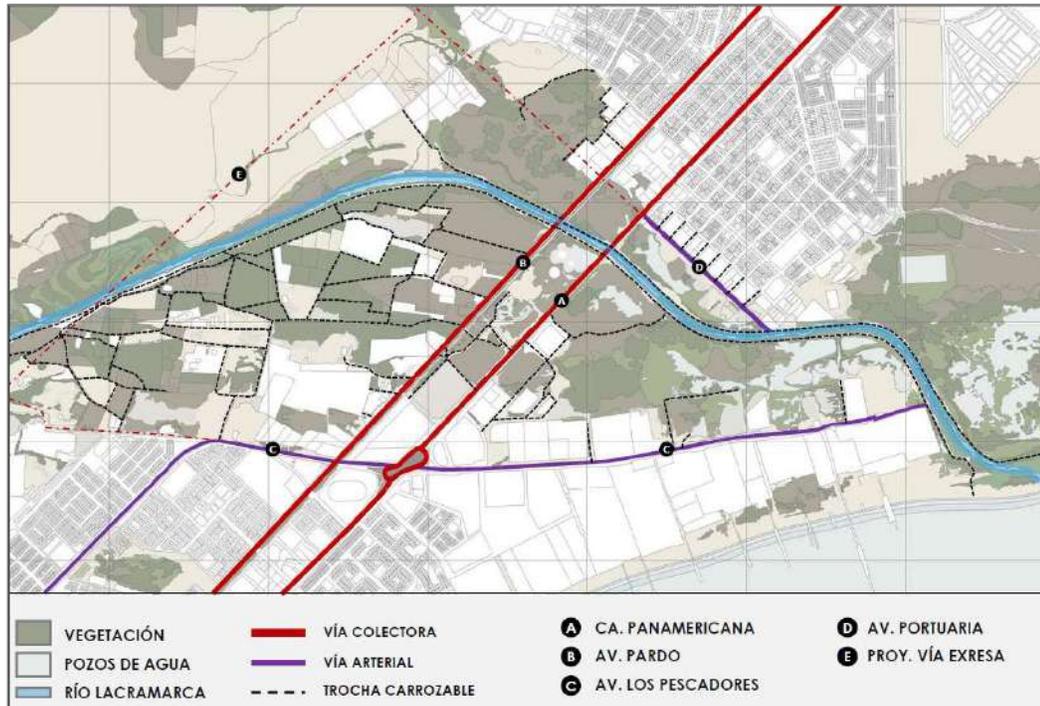
Sistema vial del Parque Metropolitano, Chimbote, 2022.

Discusión: En colectividad con los especialistas se coincidió que, las vías colectoras (Av. José Pardo y Ca. Panamericana Norte) tanto nacional como distrital, así como el río Lacramarca, atraviesan al humedal de Villa María, fragmentándolo en cinco unidades, y esta intervención urbana pone en peligro a los humedales, debido a que se pierde la continuidad y conectividad ecológica de los ecosistemas. Esta misma realidad, lo comenta Barrientos (2022), con respecto al humedal Ancud donde las principales vías estructurantes de la ciudad han generado espacios de marginalidad y fragmentación, perimetrando y aislando los humedales a través de una barrera urbana.

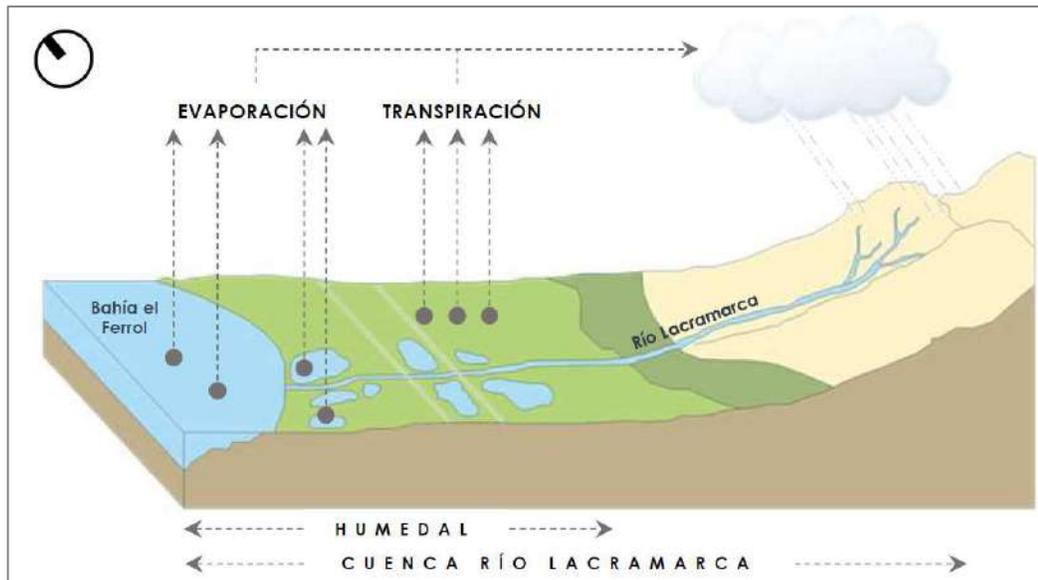
Ciclo Hidrológico del Humedal Villa María, Chimbote.

De esta manera, se ha registrado agua típicamente dulce, hasta agua hipersalino, produciendo variabilidad por el gradiente salino que destaca considerablemente en el territorio. Asimismo, según la clasificación de humedales que determinó RAMSAR, en el humedal se distinguen cinco de los seis sistemas de humedales “...cuenta con la presencia de cinco sistemas: ribereño, palustrino, estuarino, marino y artificial, en donde se puede identificar una vegetación hidrófila emergente típica, soporte de una importante diversidad faunística acuática, particularmente avícola” (Loayza, 2002), correspondientes al ribereño, por la presencia del Río Lacramarca; palustrino, a la presencia de lagunas y bañados que siempre están perennes en el territorio, desarrollando

En cuanto a los cuerpos de agua, Rómulo Loayza define al humedal como “*un ecosistema marino-costero templado que se desarrolla sobre una terraza hidromórfica a 3 msnm con una pendiente promedio de 3%*” de por sí aquí le otorga la gran relevancia que tiene el agua en el territorio ya que su régimen hídrico depende de la infiltración permanente del río Lacramarca y aguas de regadío.

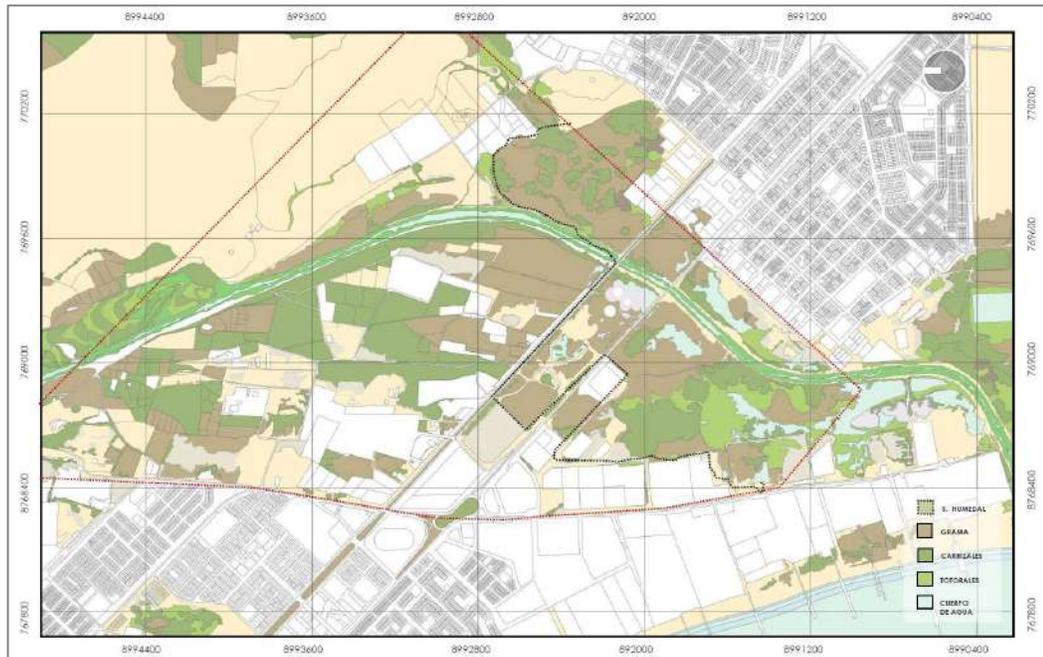
Flora y fauna del Humedal del Parque Metropolitano.

En cuanto a la fauna, actualmente, se han registrado más de 94 especies de aves (Flores, 2015-); de las cuales, las más emblemáticas son: “Garzas Blancas Grandes” (*Casmerodius Albus*), la “Garza Azul” (*Florida Caerulea*), el “Pato Colorado” (*Anas Cyanoptera*), la “Polla de Agua” (*Gallinula Chloropus*), y la Cigüeña (*Himantopus Himantopus*), mientras que, el río Lacramarca, se encuentra dotado de una variedad de peces y camarones. Muchos de estos animales se encuentran hoy en día, amenazados o en peligro de extinción.

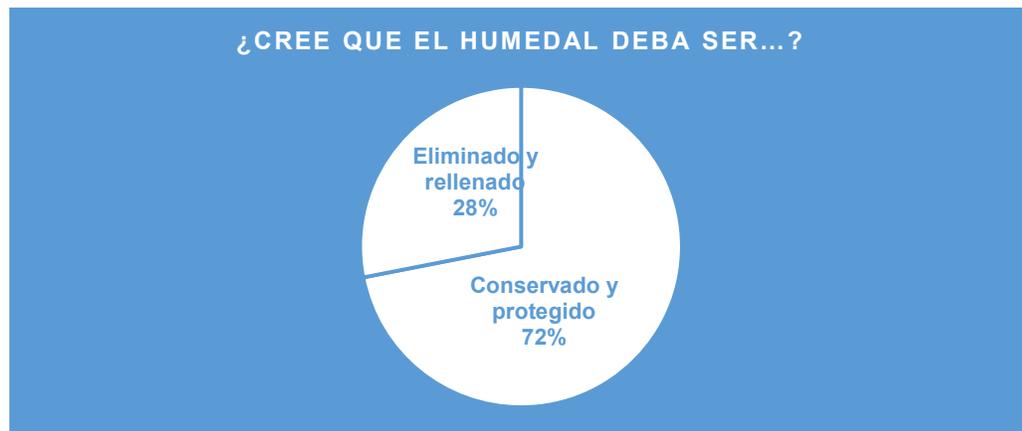
Gráfico 9:

Conocimiento del paisaje – Humedal Villa María

Nota: El gráfico corresponde a los ítems 6, de la Entrevista N°01 – Consulta Pública.

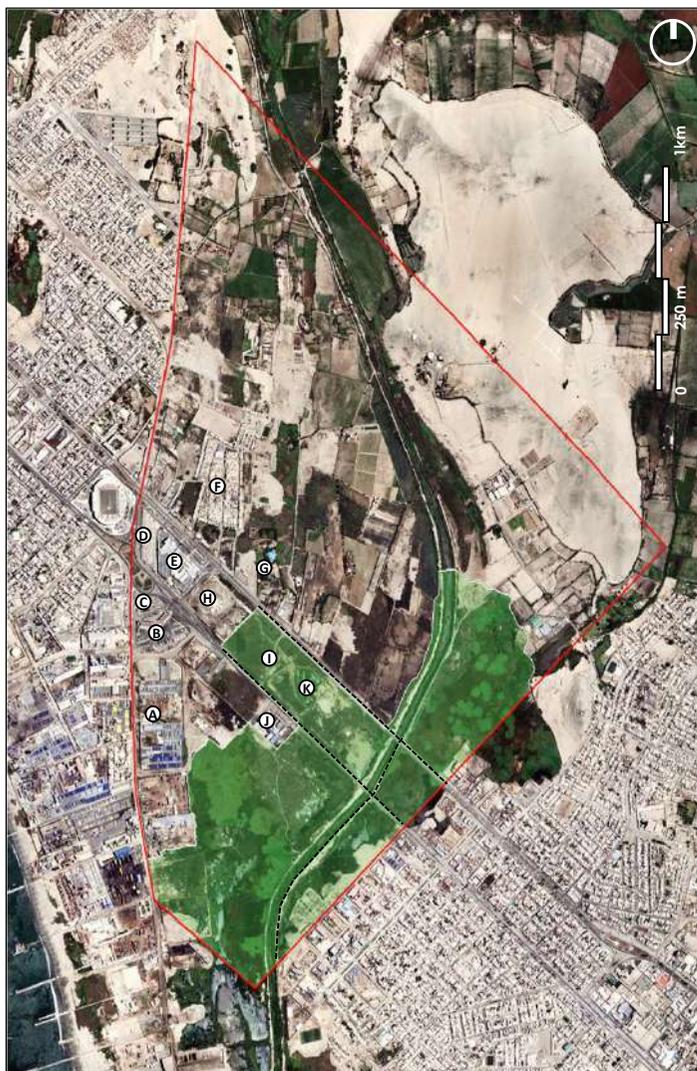
PARQUE METROPOLITANO VILLA MARIA Y SU HUMEDAL URBANO – UNIDAD VISUAL 01

A. EDIFICIOS INDUSTRIALES DE LA ZONA INDUSTRIAL GRAN TRAPEZIO. D. CENTRO COMERCIAL LOS FERROLES. H. RUINAS DE OBRA INACABADA.
E. CENTRO COMERCIAL MEGAPLAZA. I. VENTA DE PLANTAS Y ARTESANÍA.
B. TERMINAL TERRESTRE EL CHIMBADOR. F. MERCADO MAYORITA LA PERLA. J. GRIFO GESA.
C. GRIFO PRIMAX. G. CENTRO RECREACIONAL EL MIRADOR. K. LAGUNAS HUMEDAL

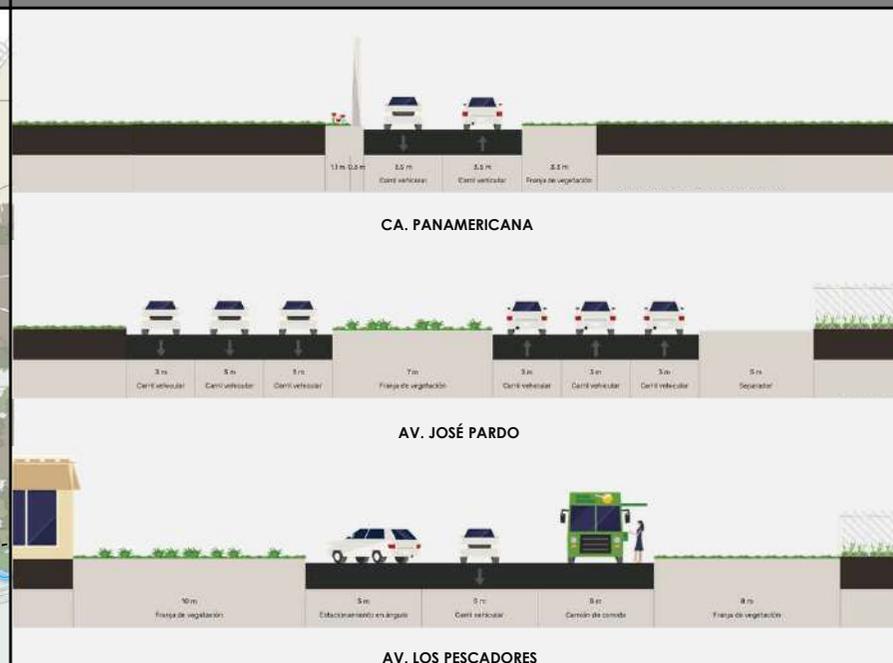
VIAS PREDOMINANTES

VÍAS	TIPO DE VÍA	DIMENSIONES	N° CARRILES	ACABADO	FRECUENCIA VISITA	ESTADO
Carretera Panamericana Norte	Vía nacional	12.00 m x 1.78 km	02 (Ida y vuelta)	Asfaltada	Alta	REGULAR
Avenida José Pardo	Vía colectora	45 m x 1.97 km.	06 (3 de ida y 3 de vuelta)	Asfaltada	Alta	BUENO
Av. Los Pescadores	Vía colectora	Varía aprox. 30 m.	No especifica	Sin asfaltar	Media	MALO
Av. Portuaria	Vía colectora	Sin especificar	No especifica	Sin asfaltar	Baja	MALO
Vía Expresa			No existe

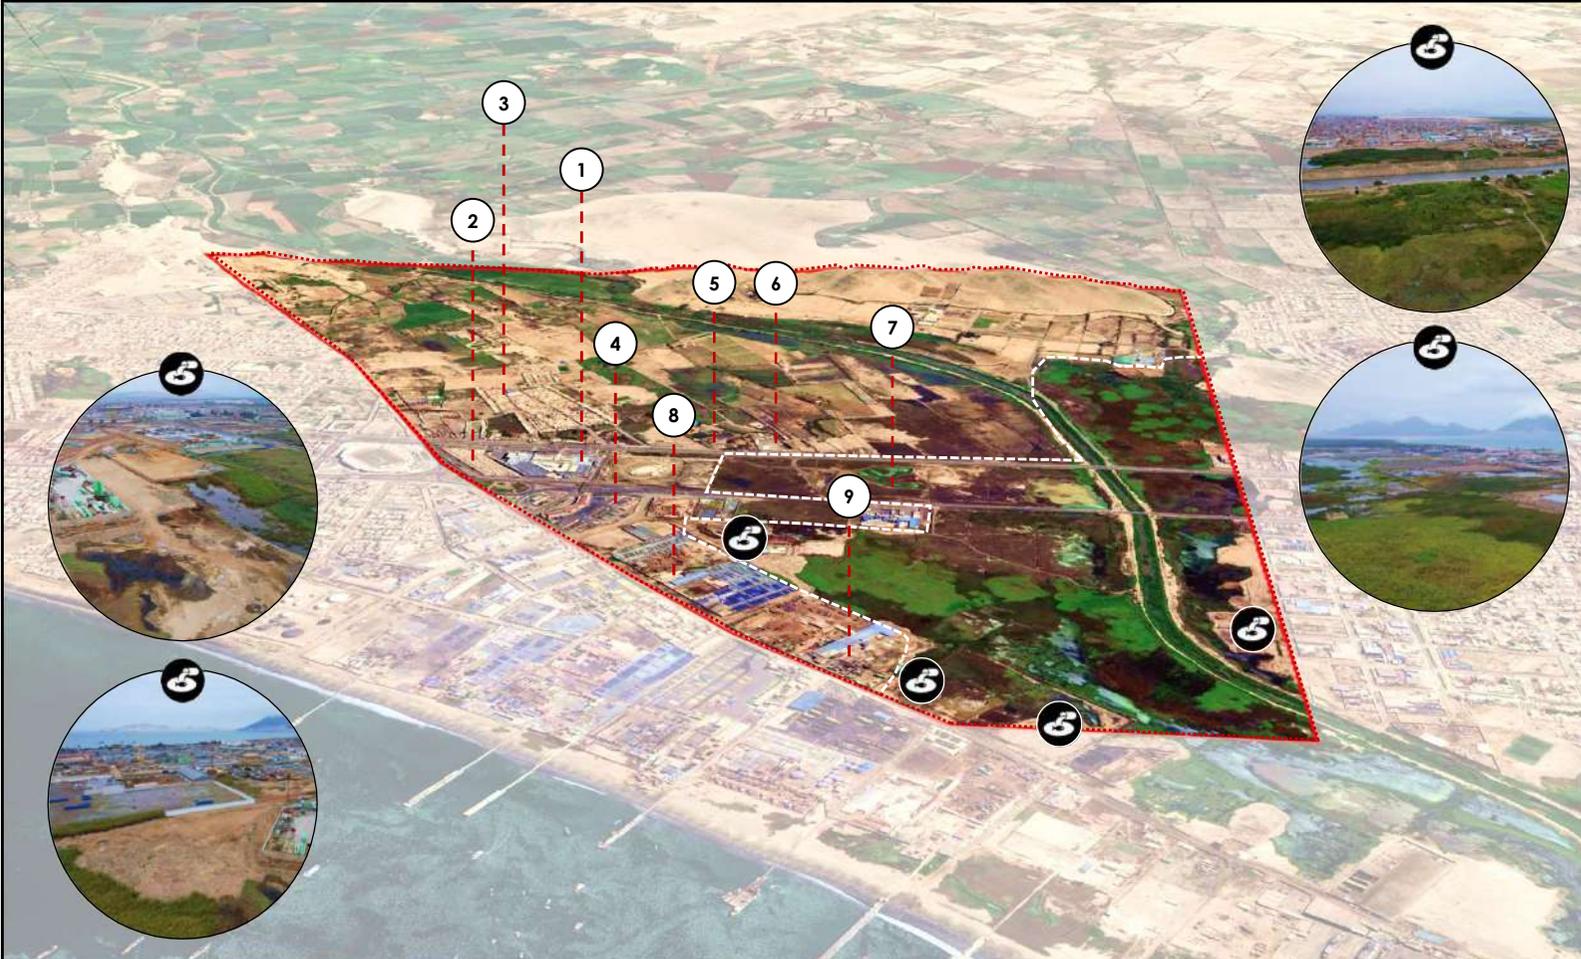
EQUIPAMIENTOS

EQUIPAMIENTO	ACTIVIDAD	MATERIAL CONSTR.	ESTADO
CENTRO COMERCIAL, MEGAPLAZA	COMERCIAL	CONCRETO Y ESTRUCTURAS METÁLICAS	BUENA
CENTRO COMERCIAL, LOS FERROLES	COMERCIAL	CONCRETO Y CUBIERTA METÁLICA	BUENA
MERCADO MAYORISTA LA PERLA	COMERCIAL	LADRILLOS, CONCRETO	MALA
TERMINAL TERRESTRE EL CHIMBADOR	TRASLADO	CONCRETO Y CUBIERTA METÁLICA	REGULAR
CENTRO RECREATIVO EL MIRADOR	RECREATIVA	LADRILLOS, MADERA	BUENA
IGLESIA CRISTIANA FUENDE DE VIDA	RELIGIOSA	CONCRETO, CUBIERTA METÁLICA Y DRYWALL	REGULAR
VIVERO LAS GARDENIAS	INDUSTRIAL	MADERA	REGULAR
FÁBRICA	INDUSTRIAL	CONCRETO Y ESTRUCTURAS METÁLICAS	BUENA
FÁBRICA			REGULAR

- ① C.C. MEGAPLAZA
- ② C.C. LOS FERROLES
- ③ MERCADO "LA PERLA"
- ④ TERMINAL TERRESTRE EL CHIMBADOR
- ⑤ CENTRO RECREATIVO EL MIRADOR
- ⑥ IGLESIA FUENTE DE VIDA
- ⑦ VIVERO LAS GARDENIAS
- ⑧ FÁBRICA TAL
- ⑨ FÁBRICA TAL

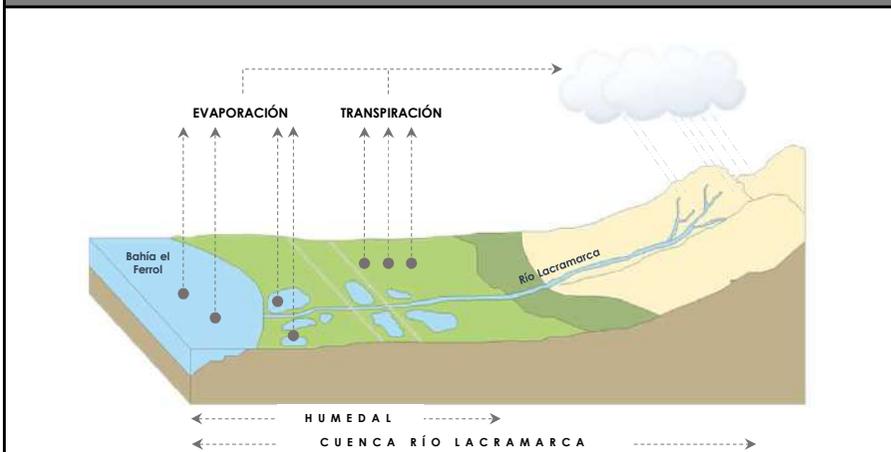
02 CICLO HIDROLÓGICO

El Parque Metropolitano Villa María se ubica en el territorio del Humedal de Villa María. La energía solar es un factor importante para el ciclo hidrográfico del ecosistema, por un lado convierten el agua líquida en vapor, por otro lado, permiten que el agua fluya por la superficie del humedal, se infiltre hacia el acuífero, se acumule en las lagunas, charcos, bañados, y que fluya por el subsuelo hacia el océano.

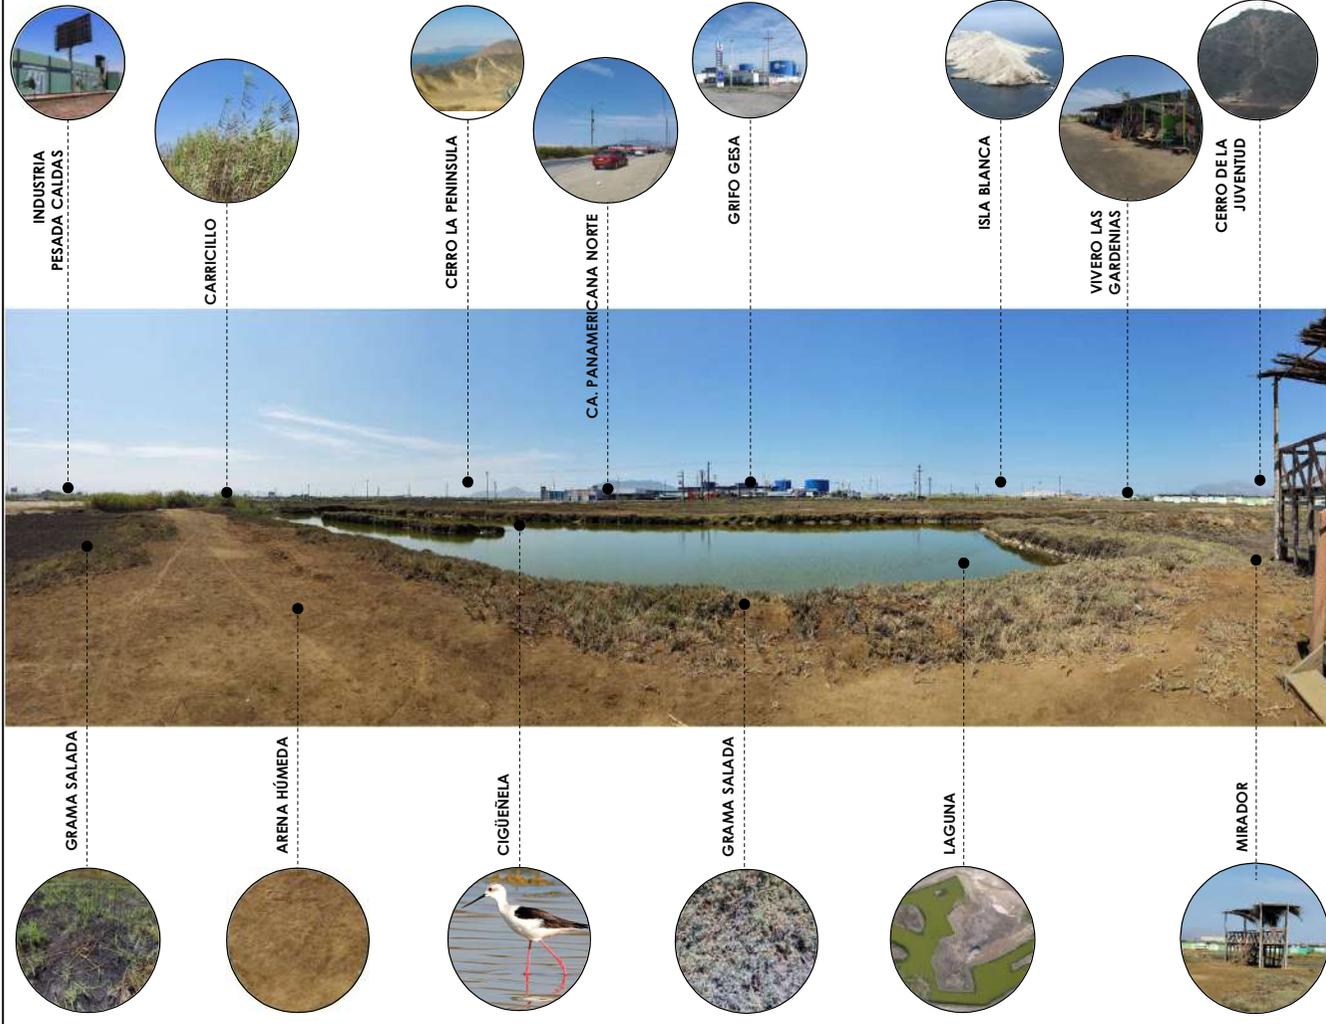
LA TOPOGRAFÍA DEL LUGAR ES ONDULADA, PUESTO QUE TIENE ÁREAS LLANAS POR LA ARENA, TIERRA Y ÁREAS DEPRIMIDAS COMO ESTANQUES DE AGUA; ASI COMO EN ALTURA A LA COBERTURA VEGETAL.

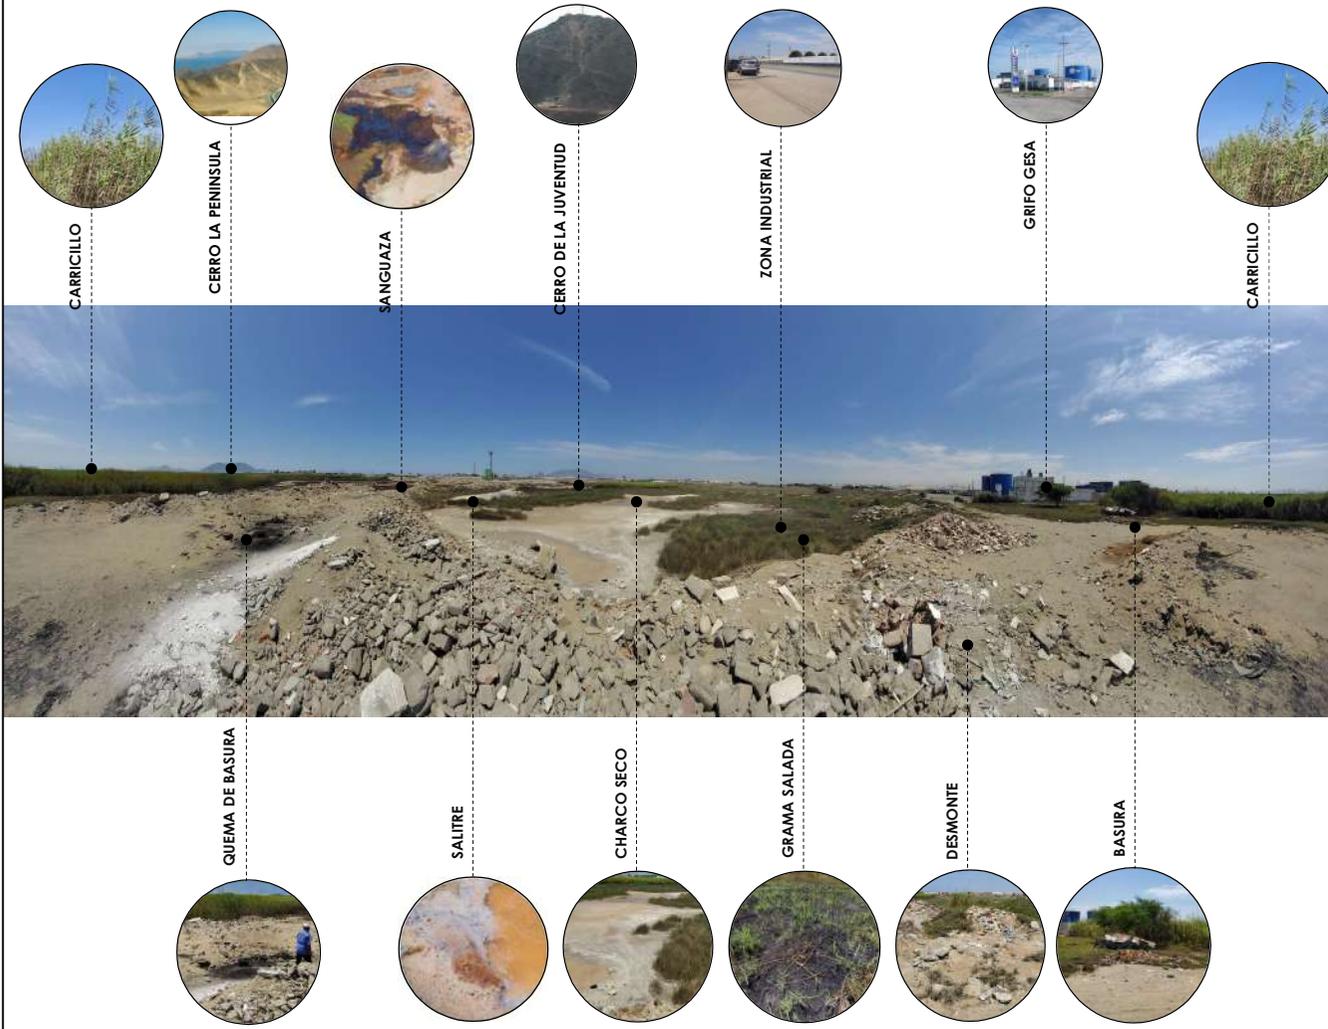
LA TOPOGRAFÍA DEL LUGAR ES ONDULADA, PUESTO QUE TIENE COLINAS DE DESMONTES. EL COMPONENTE PRINCIPAL ES LA TIERRA QUE SE ENCUENTRA CONTAMINADA POR PRESENCIA DE SANGUAZA.

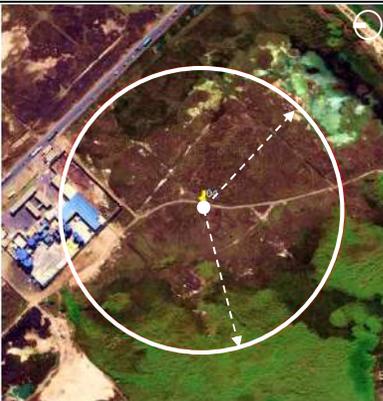
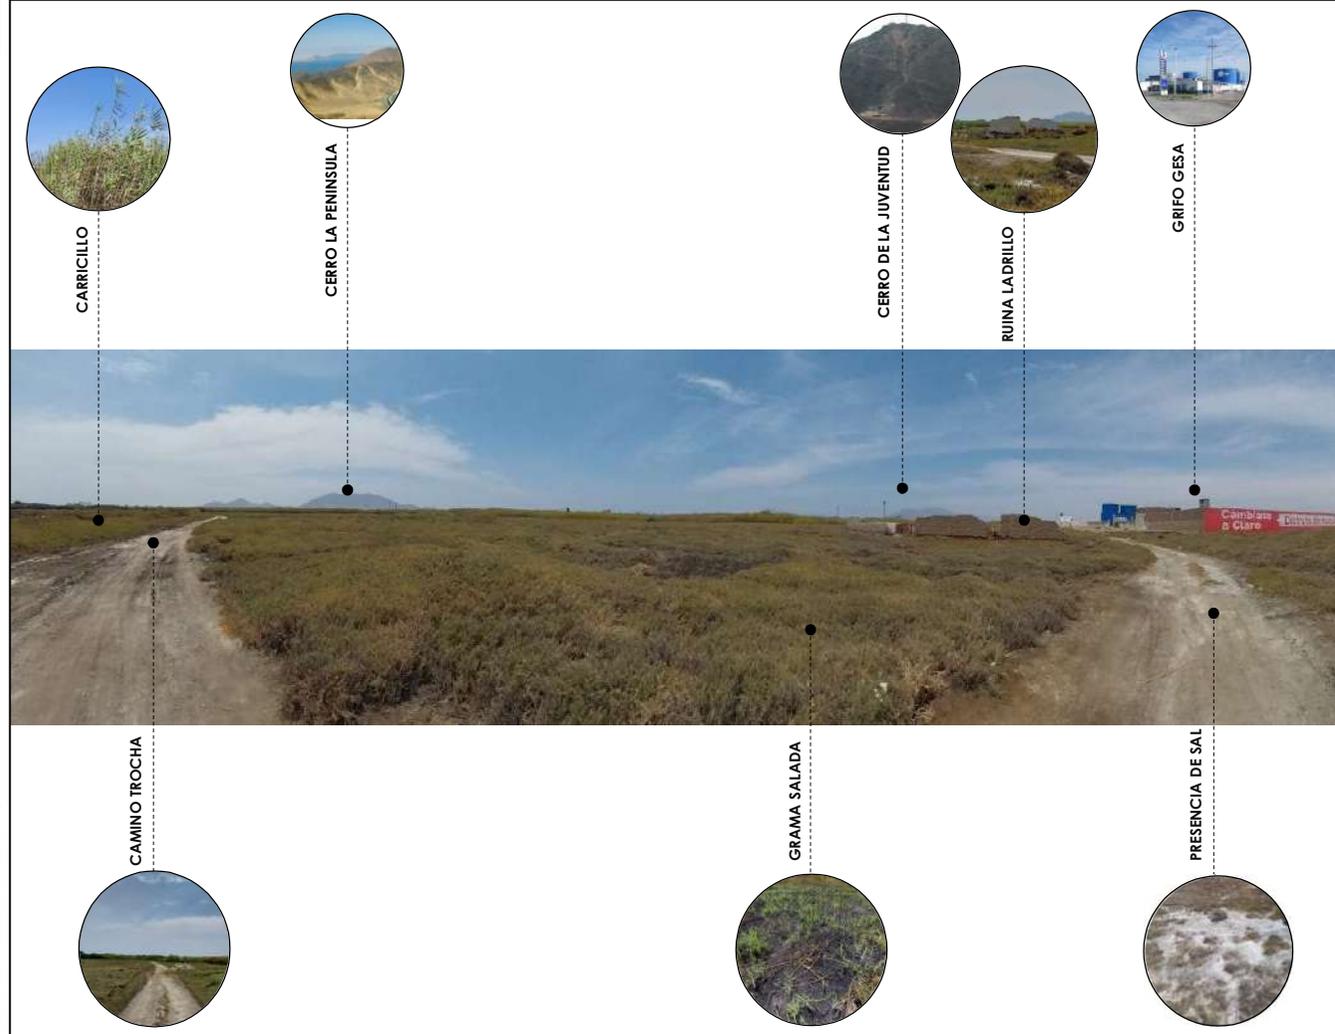
MAPA DE CUENCA VISUAL - GOOGLE EARTH

ELEMENTOS ABIÓTICOS:

LA TOPOGRAFÍA DEL LUGAR ES LLANA Y EL COMPONENTE QUE PRIMA EN EL SUELO, ES LA GRAMA SALADA; Y LA SAL QUE SUBE DESDE EL SUBSUELO.

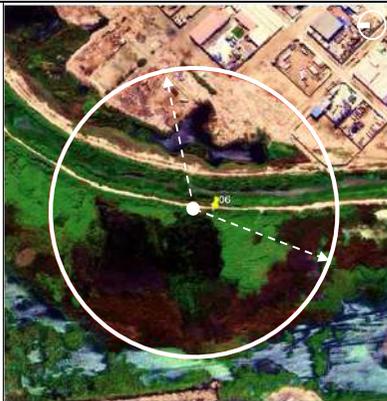
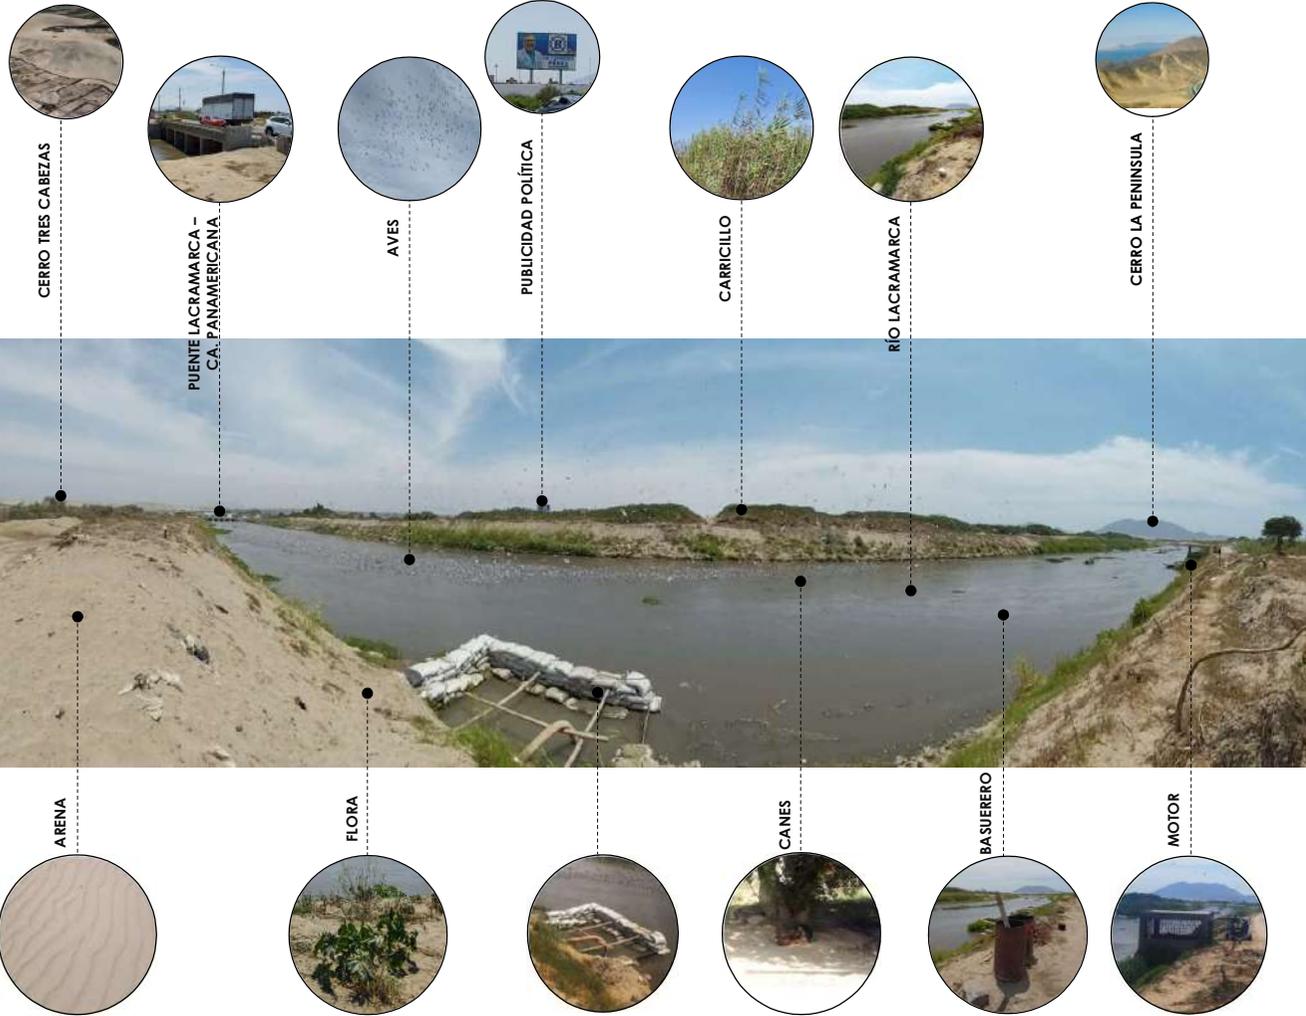
MAPA DE CUENCA VISUAL - GOOGLE EARTH

ELEMENTOS ABIÓTICOS:

LA TOPOGRAFÍA DEL LUGAR ES LLANA Y EL COMPONENTE QUE PRIMA EN EL SUELO, ES LA ARENA PROPIA DE UN HUMEDAL MARINO..

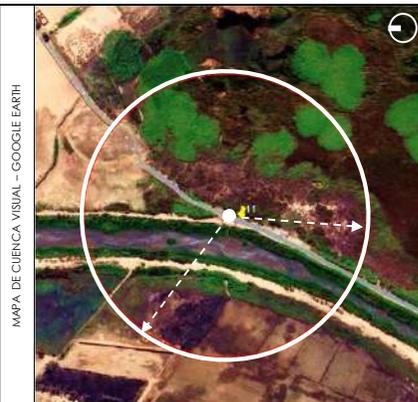
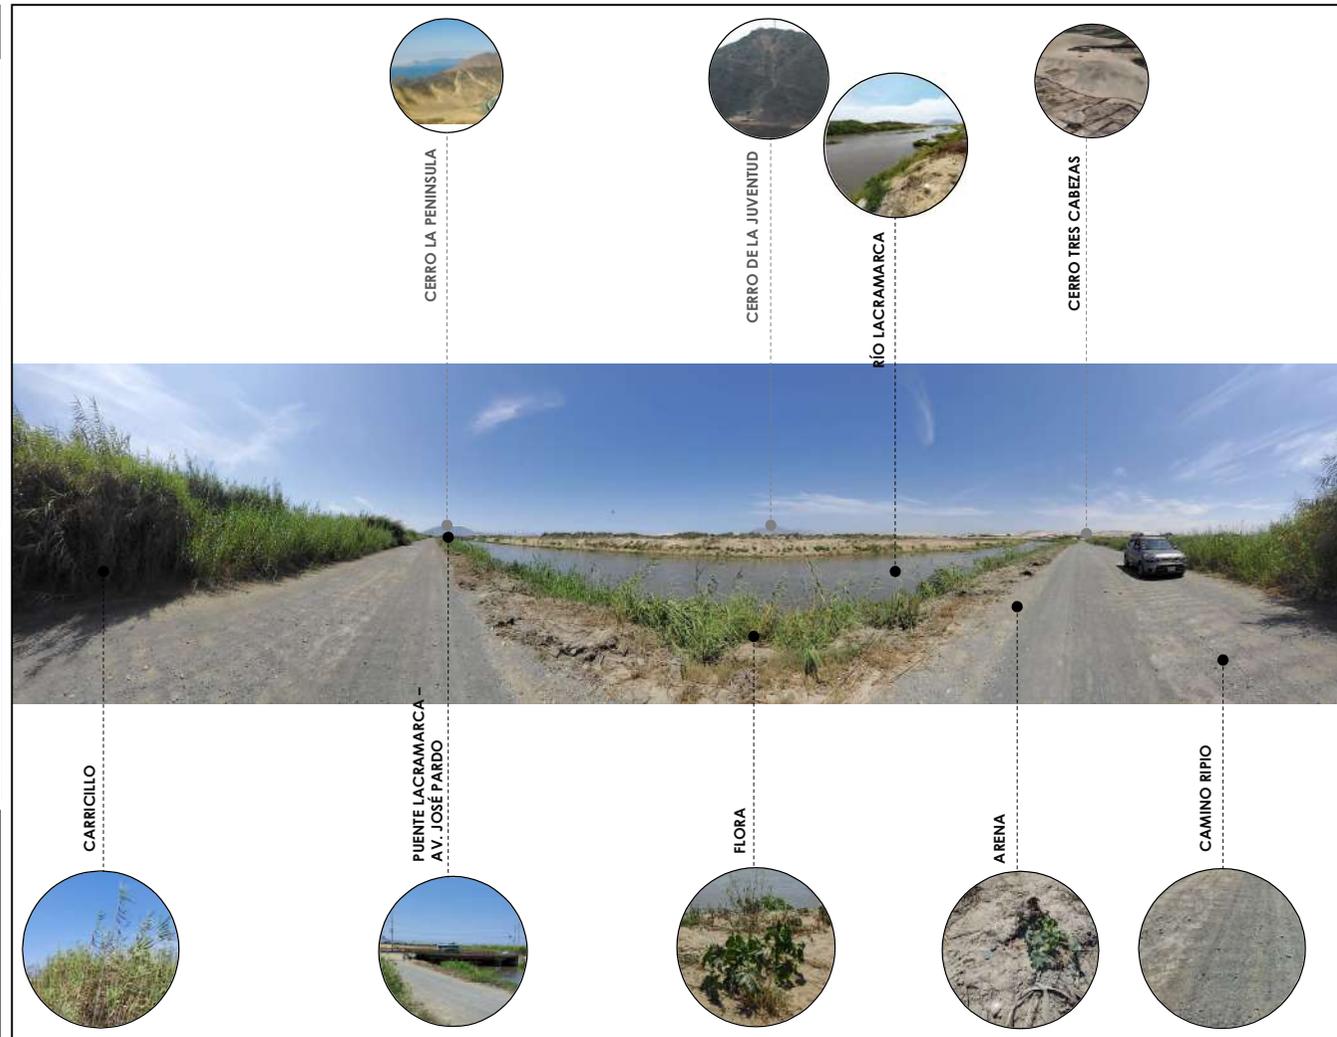
UNIDAD VISUAL 01:
RÍO LACRAMARCA – TRAMO 3

ELEMENTOS ABIÓTICOS:

LA TOPOGRAFÍA DEL LUGAR ES ONDULADA Y EL COMPONENTE QUE PRIMA EN EL SUELO, SON LOS CARRIZALES COMO BORDE, ARENA, Y RIPIO POR LA TROCHA.

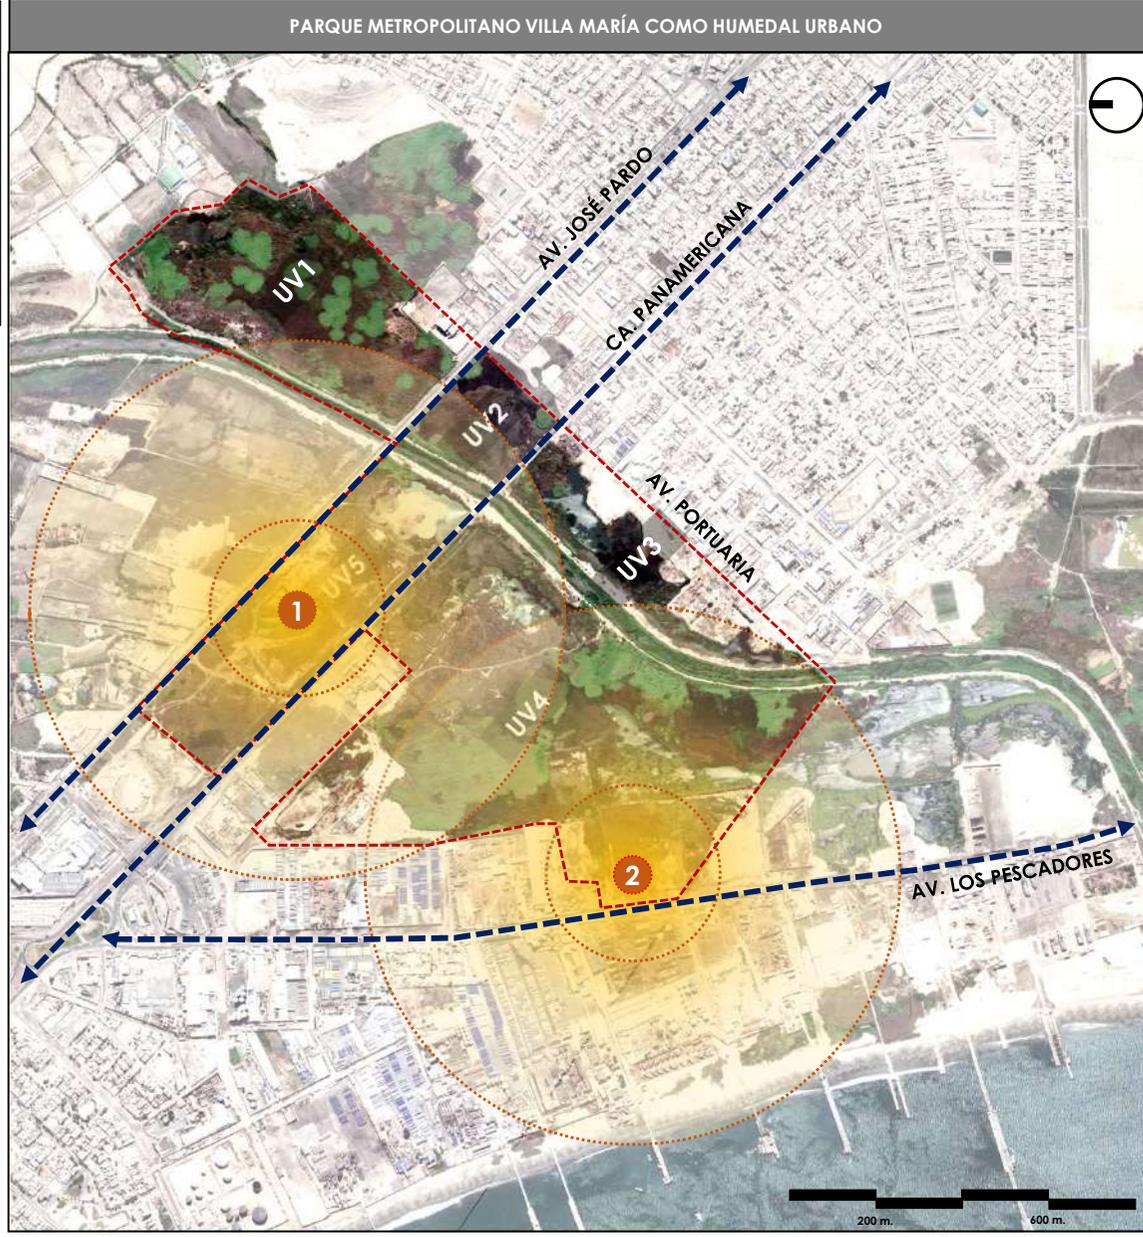
01 de 02

UV	UBICACIÓN	TOPOGRAFIA	Frecuencia
UV 01	Río Lacramarca (Tramo 1) – Av. José Pardo	ONDULADO 2.5 - 2.9%	Muy baja
UV 02	Río Lacramarca (Tramo 2) – Av. José Pardo – Ca. Panamericana Norte	LLANO 1.0 - 1.2%	Muy baja
UV 03	Río Lacramarca (Tramo 3) – Ca. Panamericana Norte	ONDULADO 2.7%	Media
UV 04	Río Lacramarca (Tramo 3) – Ca. Panamericana Norte – Zona Industrial	LLANO 1.2 – 1.9%	Media
UV 05	Río Lacramarca (Tramo 2) – Av. José Pardo – Ca. Panamericana Norte	ONDULADO 1.1 - 2.6%	Alta

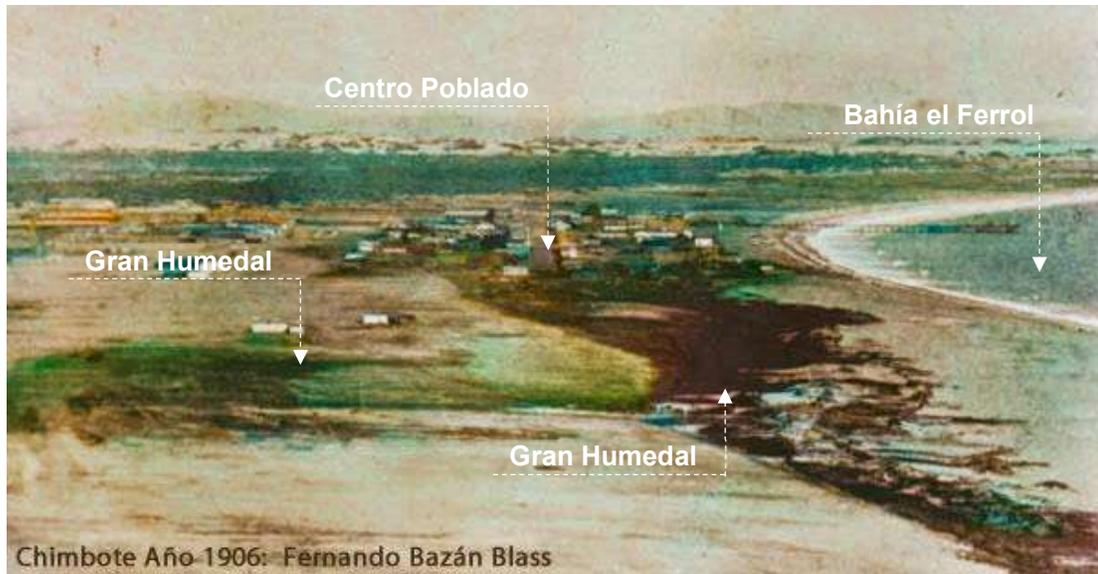
Figura 1:

Fotografía del gran humedal presente en la ciudad de Chimbote en 1906.

Nota. En la Figura 01, se puede visualizar una mancha verde y oscura demostrando la presencia del gran humedal que se extendía por el distrito de Chimbote, así como la presencia de la Bahía el Ferrol a la derecha. En la Figura 02, se visualizan los cuerpos de agua a la izquierda, así como la bahía el Ferrol al lado derecho superior y el fondo escénico compuesto por el cerro La Península. En la Figura 03, es una fotografía más clara y cercana de Chimbote, donde se puede visualizar la que hoy es la plaza Miguel Grau, el antiguo muelle artesanal y en la parte superior, la presencia del gran humedal.

En el caso de Chimbote, existió un gran humedal que, a raíz de la evolución natural del suelo y, por consiguiente, las intervenciones urbanas en el territorio, fragmentó en diversos humedales urbanos que se encuentran actualmente emplazados en la ciudad, como el humedal de PPAO, humedal de San Juan y principalmente, el más importante, extenso y diverso: el Humedal de Villa María, quien se constituyó como el gran humedal que, alguna vez, representó toda el área que ocupa la ciudad vieja de Chimbote (*Ver Figura 1, Figura 2, Figura 3*); convirtiéndose para esta investigación, en el *genius loci* de la ciudad de Chimbote.

tal como se puede visualizar en las Figura 1, Figura 2, y Figura 3; esto significó que las intervenciones urbanas que han ido aconteciendo en la ciudad de Chimbote, se ha relacionado directamente con el humedal de Villa María.

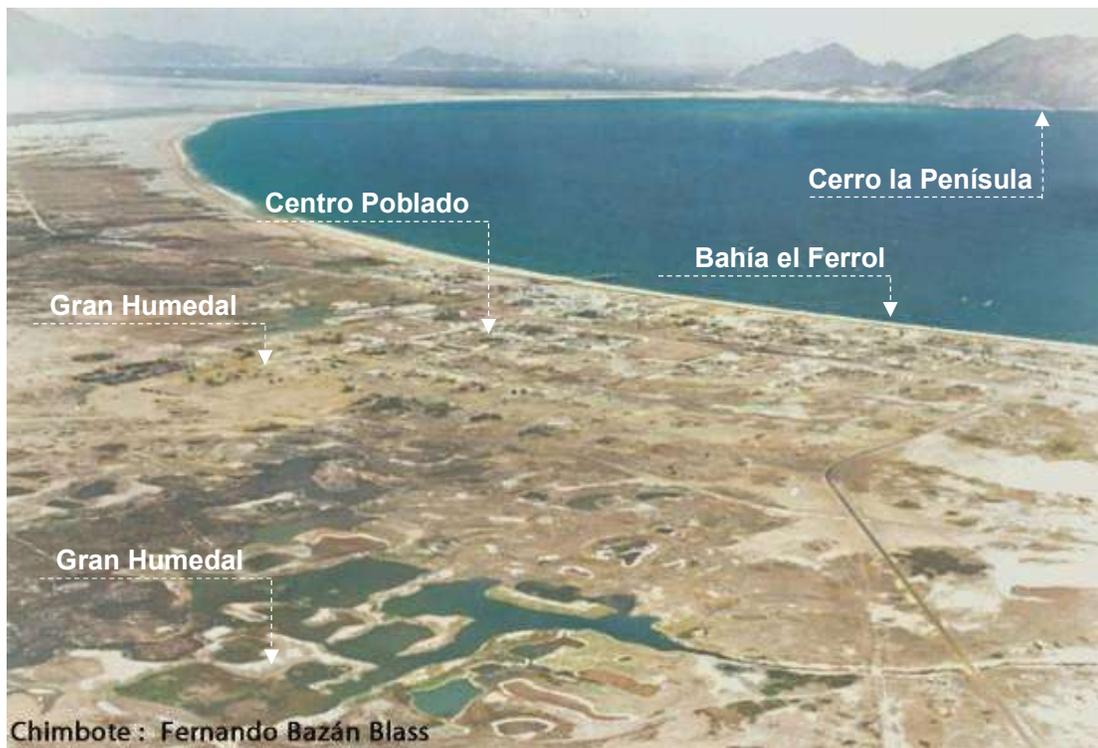
Figura 2:

Fotografía del gran humedal presente en la ciudad de Chimbote en 1906.

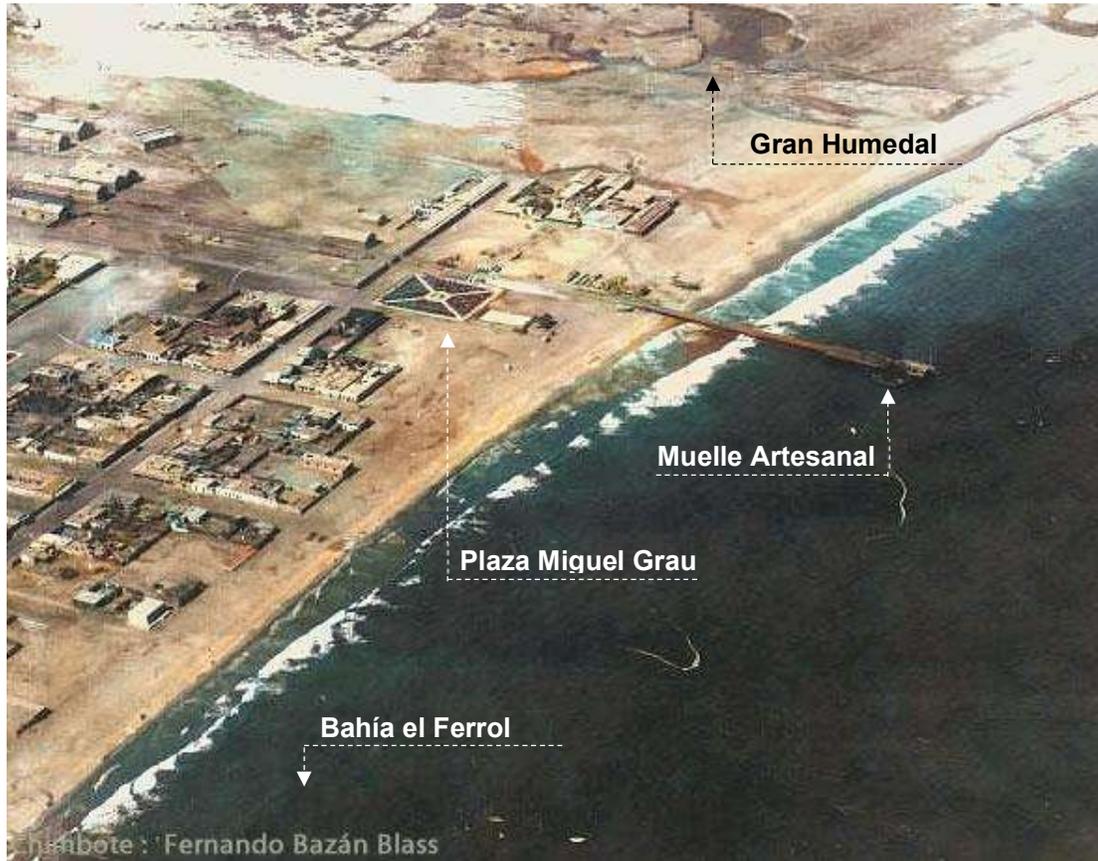
Figura 3:

Fotografía del gran humedal presente en la ciudad de Chimbote en 1906.

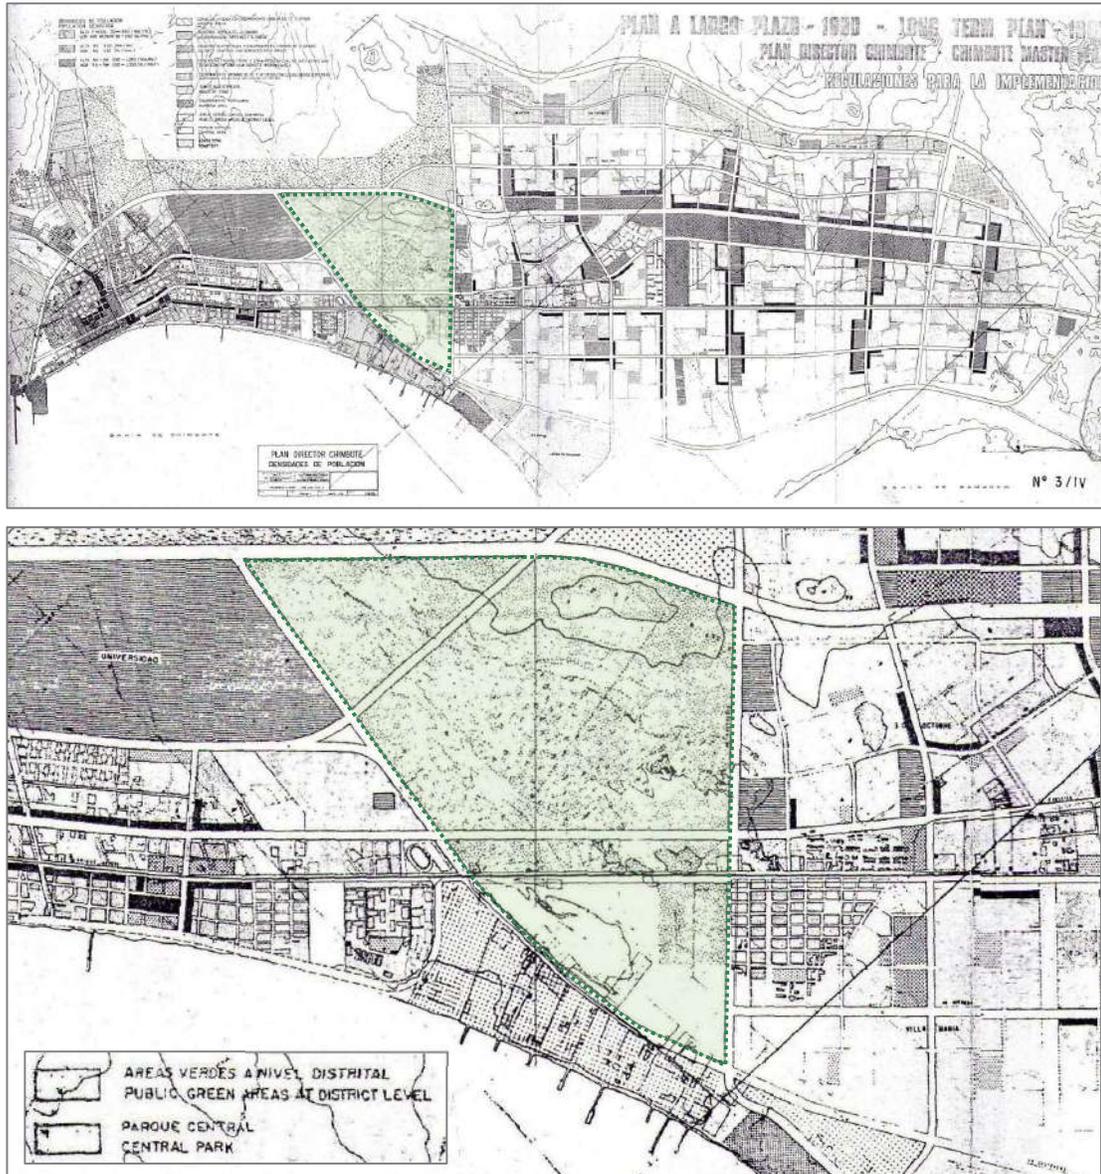
Plan Director Chimbote de 1975, un plan a largo plazo 1990.

Nota. En la parte superior se visualiza la propuesta del plan director de 1973 con miras al futuro de 1990. En la parte inferior, la propuesta del Parque Metropolitano Villa María como “parque central o central park” y su original delimitación.

humedal, se denominaría Parque Metropolitano de Villa María (PMVM), área destinada al desarrollo de uso recreativo de la ciudad a nivel metrópoli, donde se pueda generar valores paisajísticos y ambientales, tal como se visualiza en la *Figura 4*, y que legalmente, solo ocupa 655.71 ha. según lo determinado en el Plan Específico del Parque Metropolitano (*Ver Figura 5*).

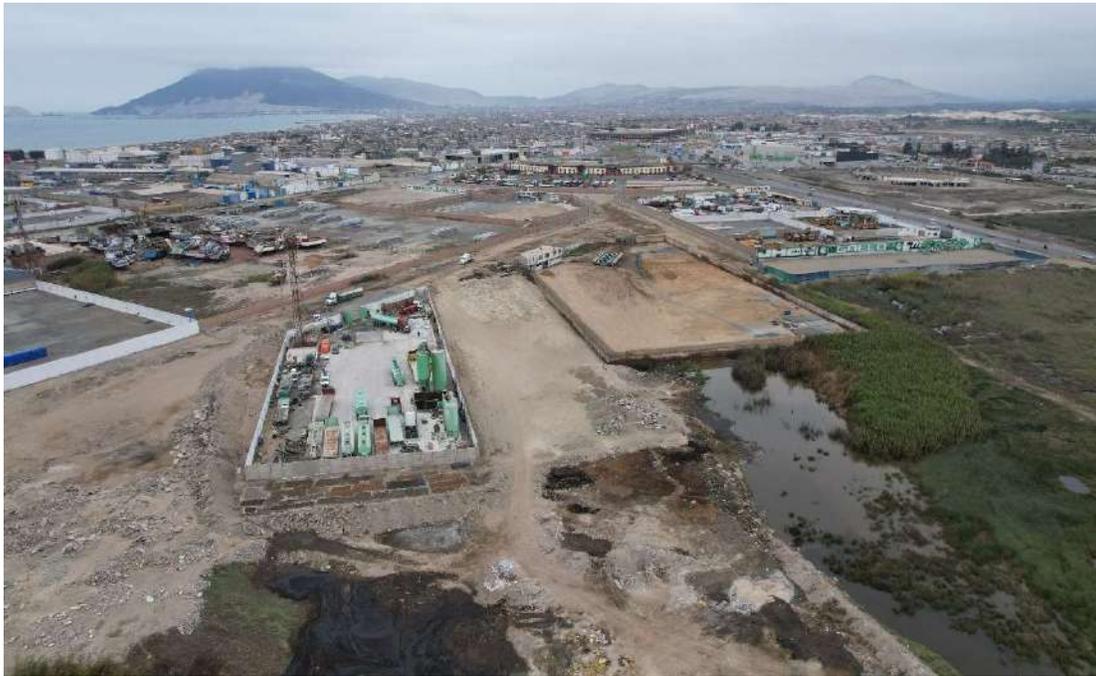
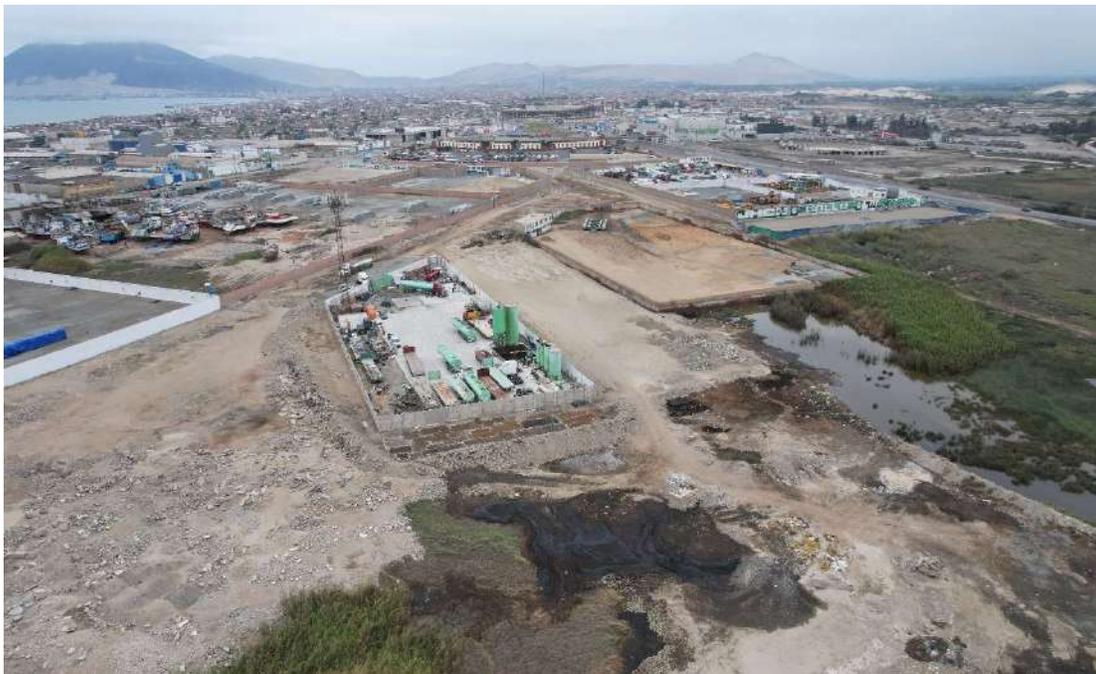
Figura 7:

Nota. Fotografías tomadas por dron, se puede visualizar la contaminación de suelos por desmonte y líquidos putrefactos vertidos en el humedal, justo detrás de la zona industrial el Trapecio. Fuente: Autoría propia (2022).

protección ecológica que este mereciera. Por ello, esta investigación consideró como estrategia usar la declaración de intangibilidad del Parque Metropolitano para aportar apoyo al humedal emplazado en él, ya que hasta la fecha, las herramientas han sido insuficientes para detener su degradación, y, la situación se vuelve más compleja por la ausencia de planificación territorial con enfoque ecosistémico paisajista o por propuestas que solo han estado interesadas en la lotización y venta del territorio, esto se reflejó en que más del 70% del parque metropolitano es zona privada y que no se respetó ni su intangibilidad, ni su uso, rellenando el área de cemento, concreto e incompatibilidades con la zona. (Ver Figura 6, Figura 7)
