ESCUELA DE POSGRADO
PROGRAMA ACADÉMICO DE MAESTRÍA EN
ARQUITECTURA

Valoración Paisajística en la intervención urbana del humedal del
Parque Metropolitano, Chimbote, 2022

TESIS PARA OBTENER EL GRADO ACADÉMICO DE:

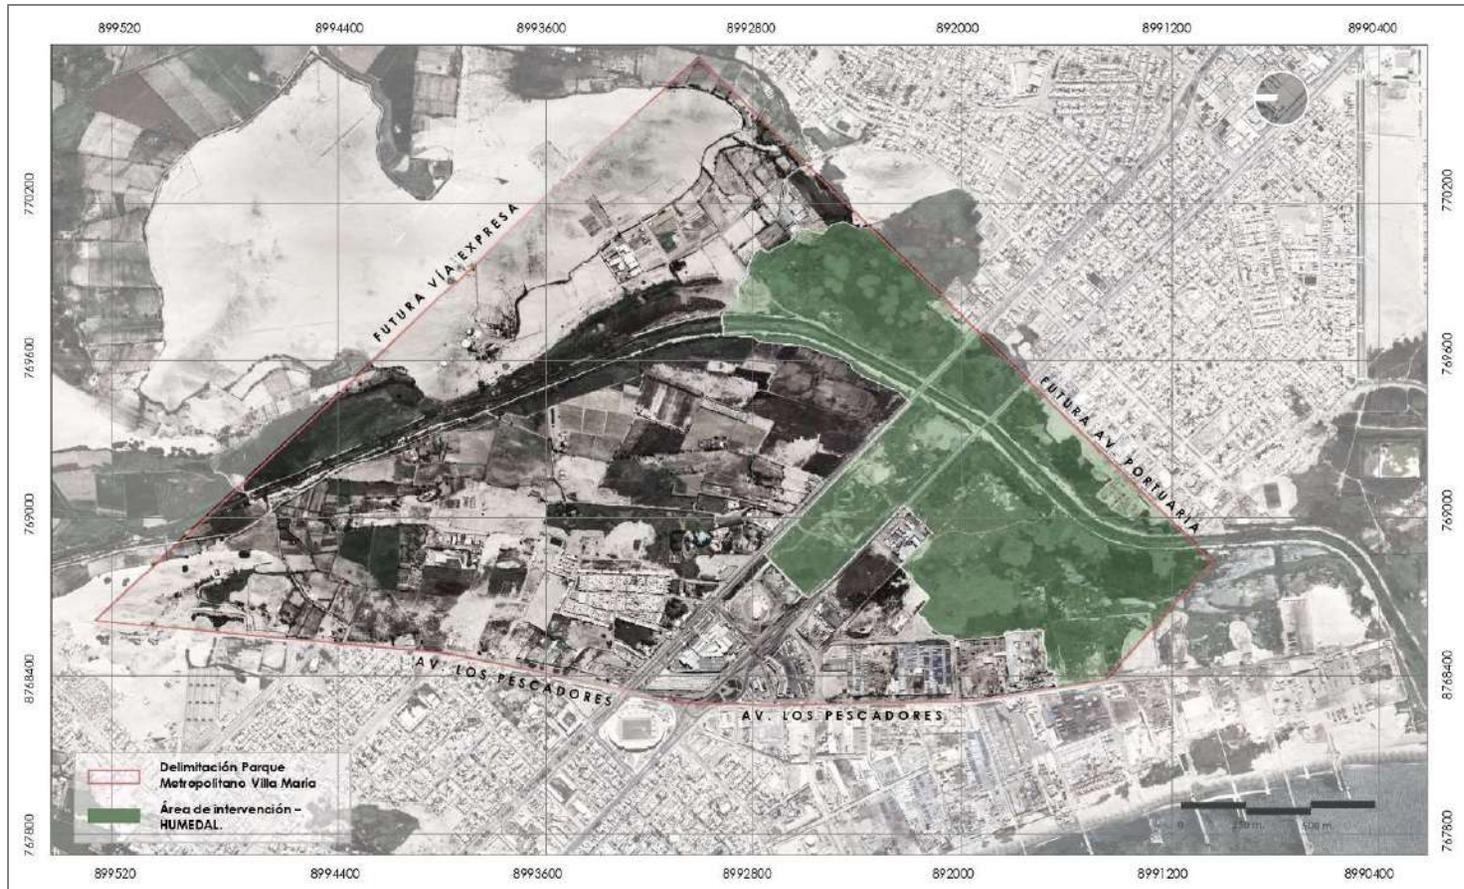
Figura 9:

Escenario de estudio – El Humedal del Parque Metropolitano Villa María, Chimbote.

9°06'25.26" S y 78°33'10.67" O, dentro de sus límites se presencia aproximadamente 155 ha. del Humedal de Villa María, lo que le da una connotación de "humedal urbano". (*Ver Figura 9*)

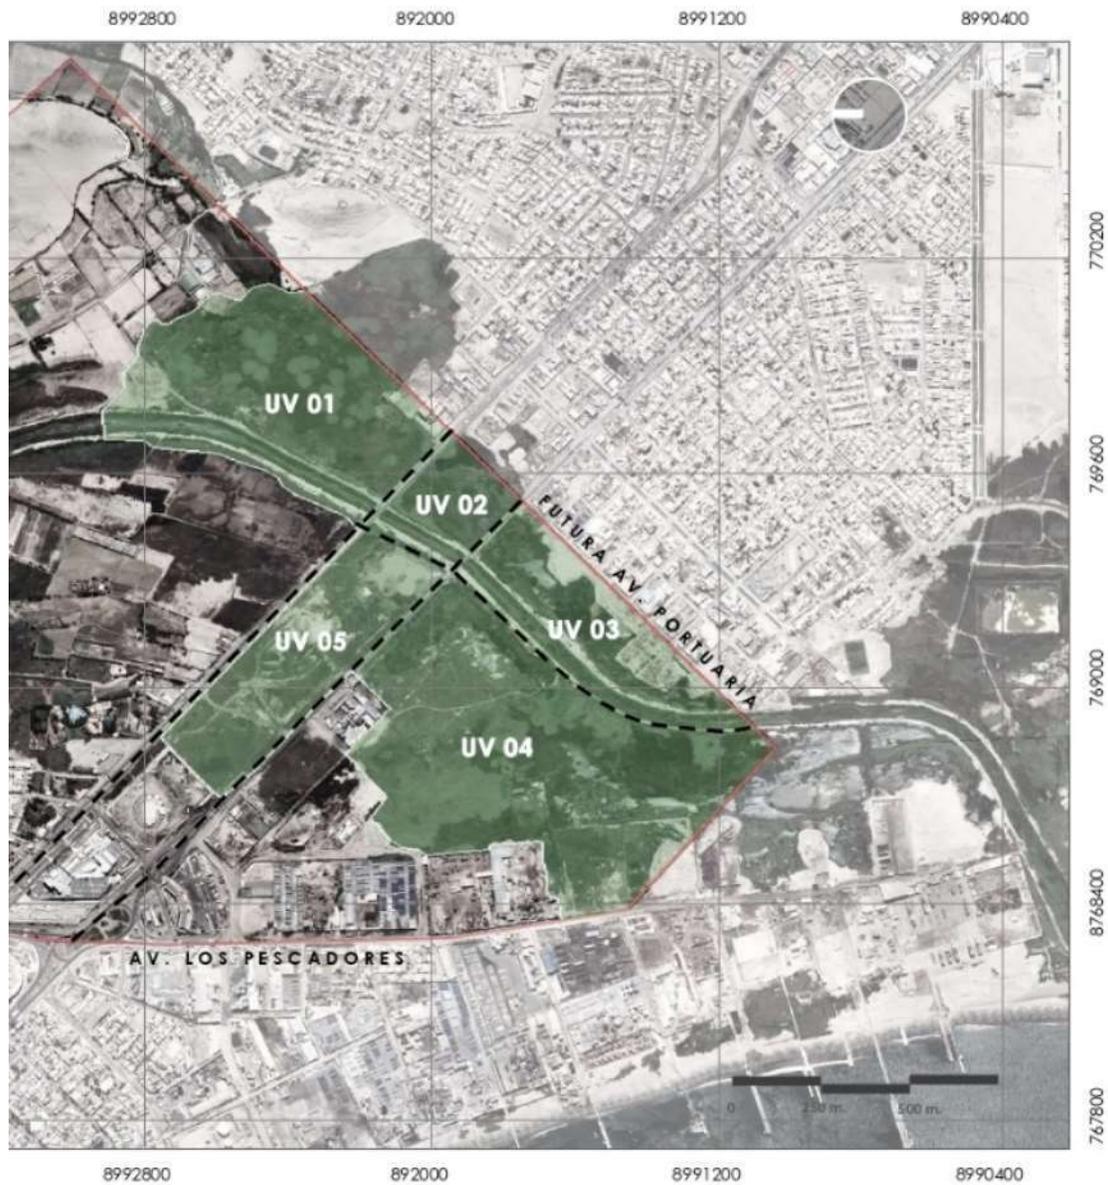
Figura 10:

Ubicación de Unidades Visuales (UV) en el Humedal del PMVM, 2022.

Nota: Se establecieron cinco unidades visuales, solo para la mayor especificidad del territorio natural. El criterio que se usó fue netamente por su fragmentación producida por las vías (Av. José Pardo y Ca. Panamericana) y el Río Lacramarca, que forman parte del recorrido escénico del humedal del Parque Metropolitano

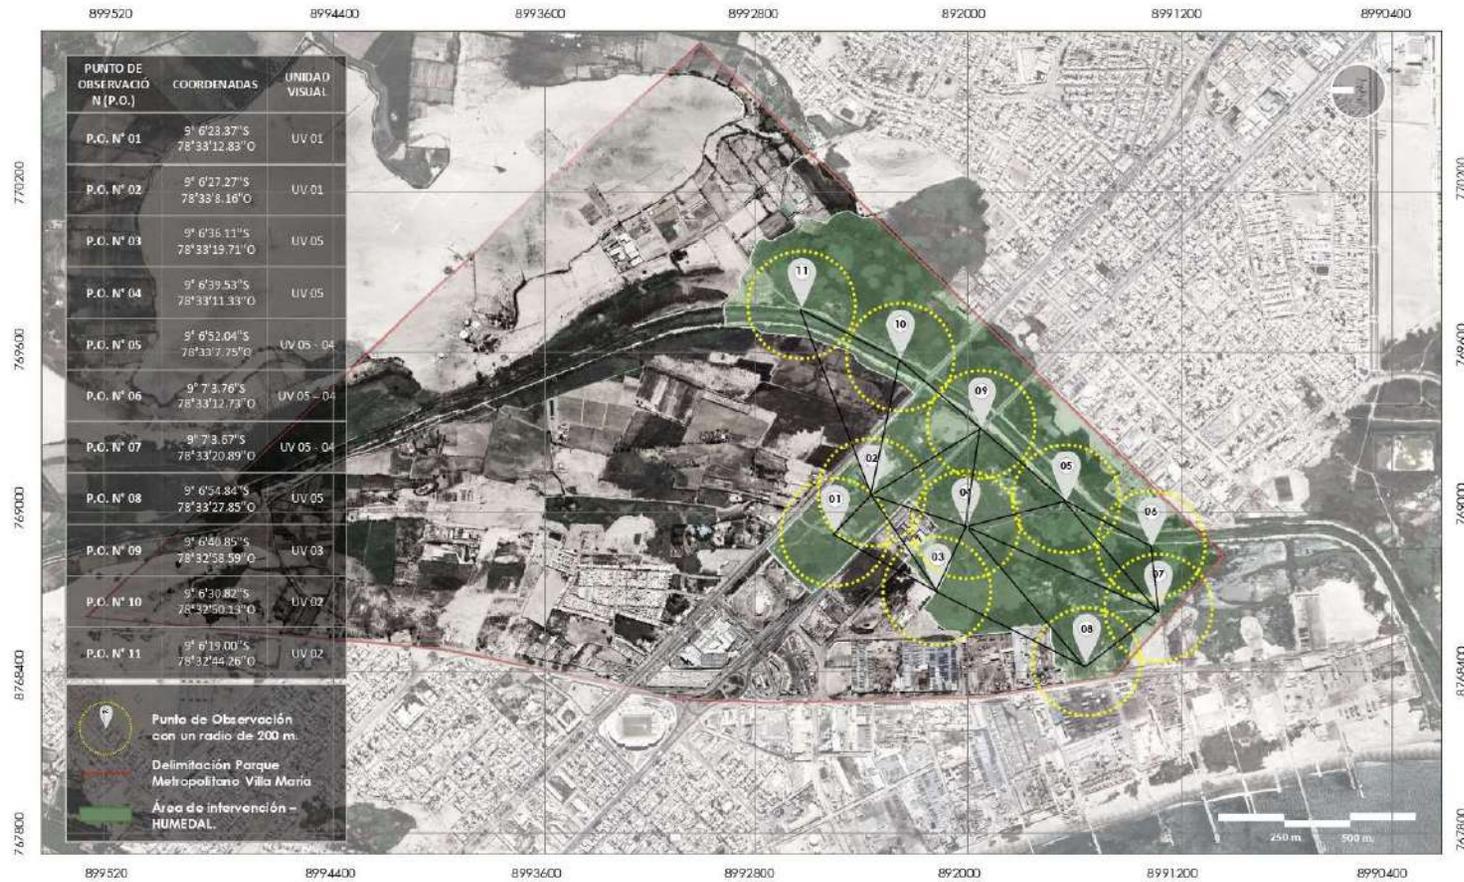
Figura 12:

Ubicación de los once puntos de observación en el Humedal del Parque Metropolitano Villa María, Chimbote, 2022.

Con respecto a la **Valoración social**, el objetivo fue identificar la apreciación de las personas según experiencia corpórea con el paisaje. La valoración fue determinada por tres factores: conocimiento, percepción sensorial y satisfacción del paisaje. Para ello, se determinaron once puntos de observación, como se estableció en el *Figura 12*, para mejor profundización del paisaje y por cada punto de observación, se entrevistaron a tres personas, teniendo un total de 33 participantes voluntarios.
