**UNIVERSIDAD CÉSAR VALLEJO**

**Análisis del factor de seguridad en estabilidad de taludes  
considerando geometría y tipo de suelo, carretera Omate -  
Moquegua, Moquegua, 2023**

**TESIS PARA OBTENER EL TÍTULO PROFESIONAL DE:  
Ingeniero Civil**

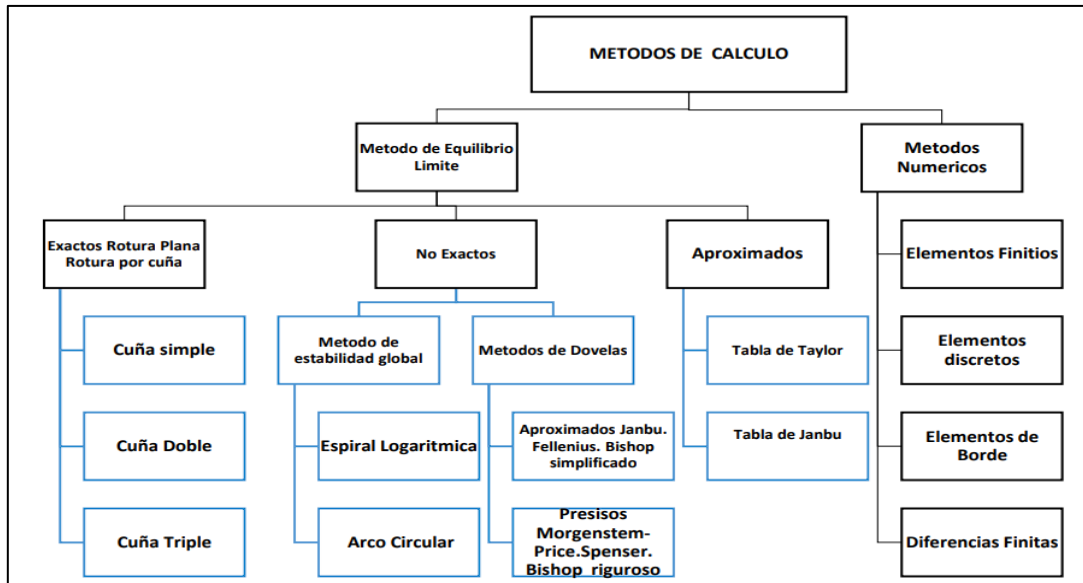
**Figura 1.** Método de cálculo de estabilidad de taludes.

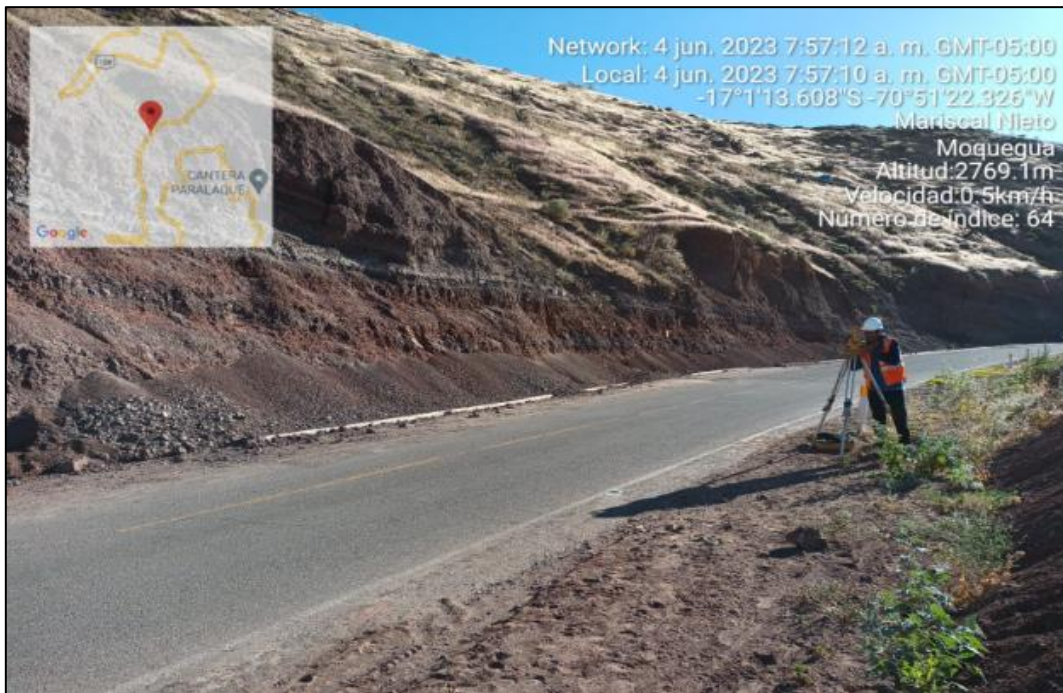
**Figura 7.** Levantamiento topográfico km 7+500

El procedimiento para el levantamiento topográfico se llevó a cabo de manera rigurosa y precisa. Se estableció un equipo de campo equipado con una estación total Leica TS06, la cual se utiliza para medir distancias, ángulos y elevaciones con gran precisión. El proceso involucró la instalación de un prisma en puntos estratégicos de la zona de estudio, permitiendo que la estación total emitiera un láser hacia el prisma y registrara los datos. Los investigadores hemos realizado mediciones cuidadosas en cada punto, teniendo en cuenta la sección de la carretera y el talud de corte. La información obtenida se registró en un sistema de coordenadas UTM, zona 19 sur, lo que garantiza la correcta ubicación geográfica de cada punto. Este procedimiento meticuloso y la utilización de tecnología de vanguardia garantizaron la precisión de los datos topográficos, esenciales para la evaluación de la geometría de los taludes."

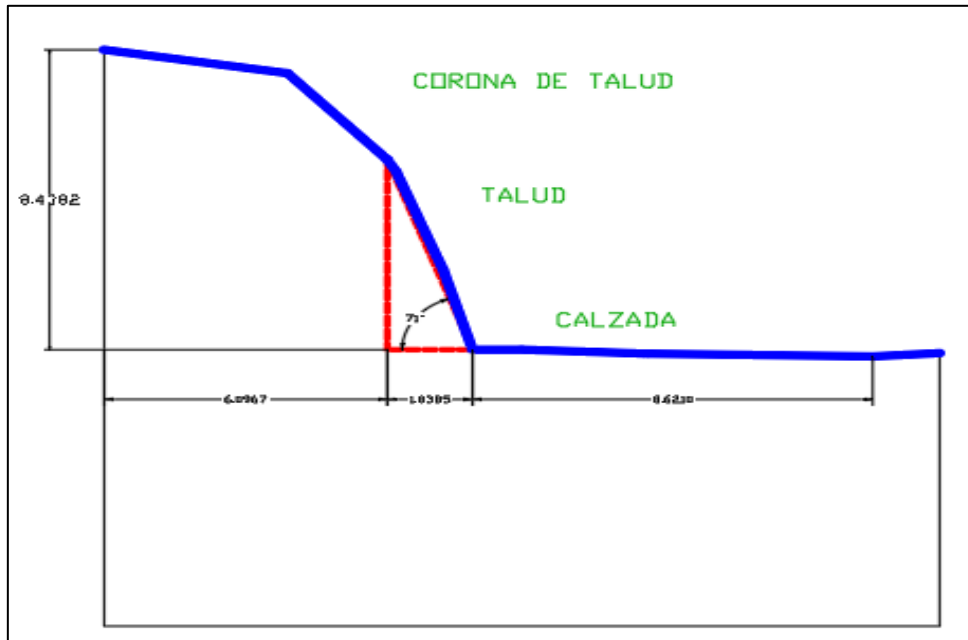
**Figura 10.** Sección transversal de talud tramo 01 km 6+800

pronunciadas y una uniformidad en los estratos del suelo. No se observa vegetación de tallo alto ni evidencia de roca en estas áreas. Además, se constata la presencia de notables rastros de precipitaciones fluviales en la superficie.

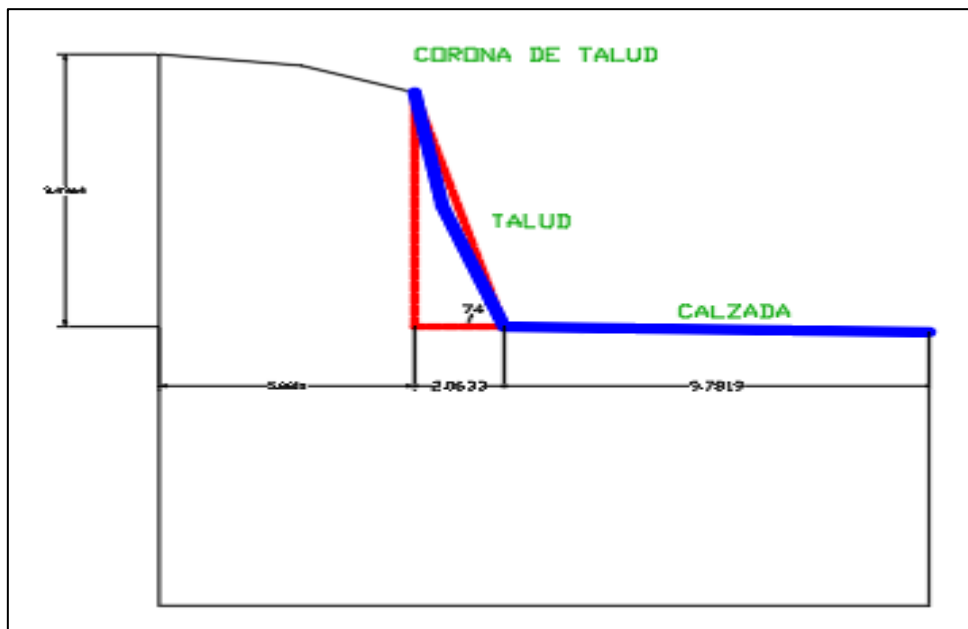
**Figura 11.** Sección transversal de talud tramo 02 km 7+500

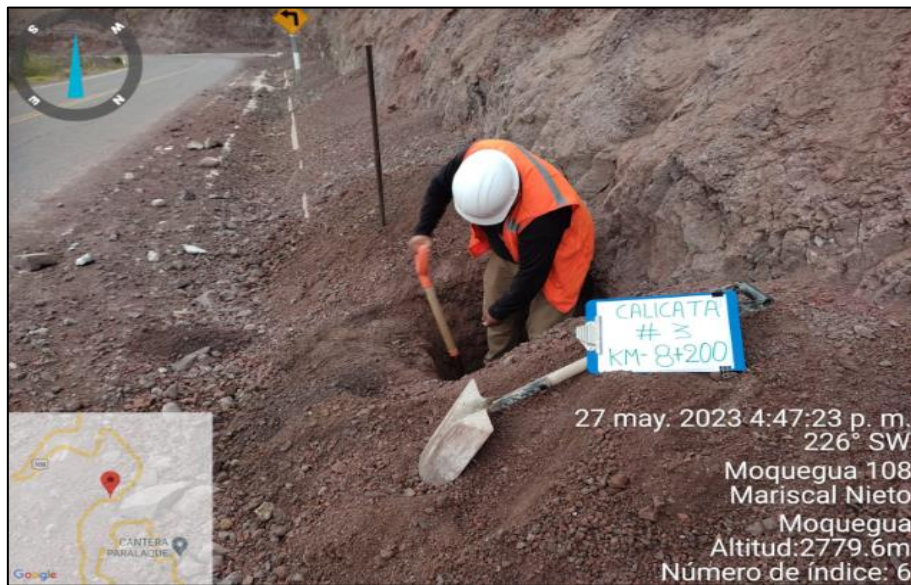
**Figura 13.** Talud tramo 03 km 8+200 Excavación de Calicata.

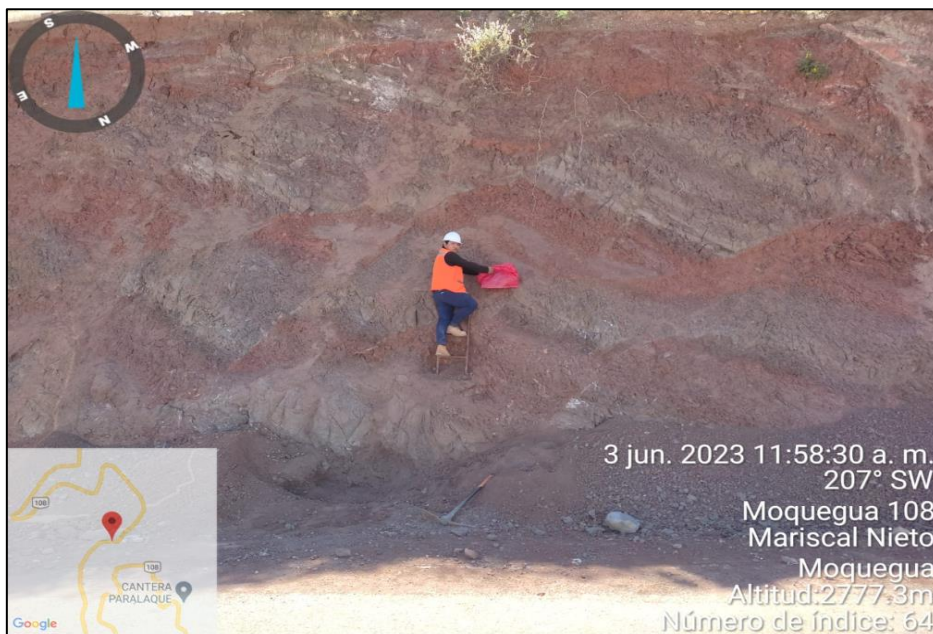
**Figura 14.** Talud tramo 03 km 8+200 Extracción de muestra - Trinchera.

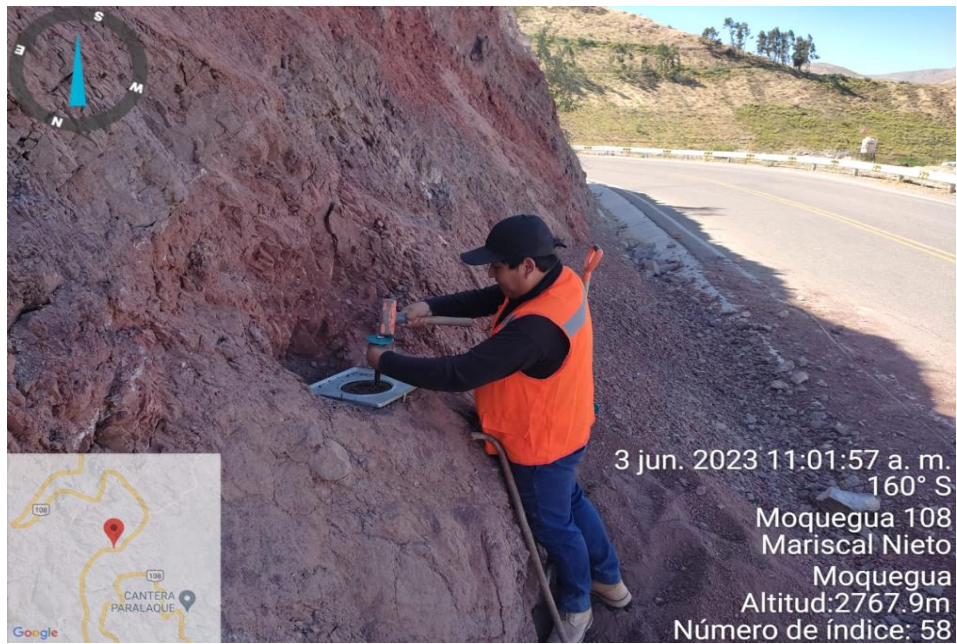
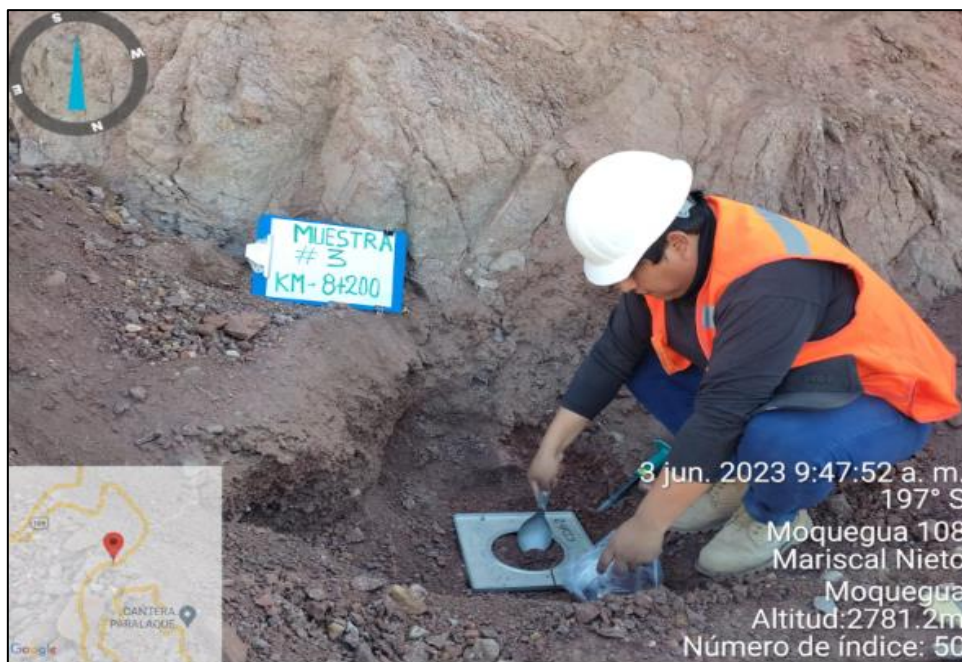
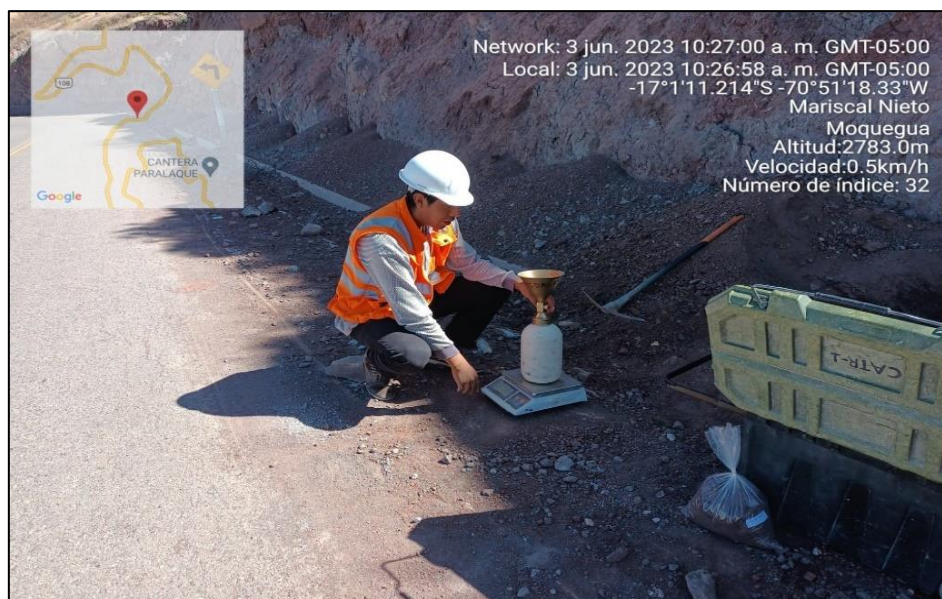
**Figura 15.** Talud tramo 03 km 8+200, Ensayo de Densidad

**Figura 16.** Talud tramo 03 km 8+200, Ensayo de Densidad

**Figura 17.** Talud tramo 03 km 8+200, Ensayo de Densidad

Este proceso comenzó con la excavación de una muestra representativa del suelo en la zona de interés, garantizando que estuviera libre de piedras y materiales no deseados, luego la muestra se colocó en una bolsa hermética y se registró su peso; a continuación, se llenó el cono de arena seca y se posicionó cuidadosamente sobre el suelo en el área de prueba, al retirar el tapón del orificio en la base del cono, se permitió que la arena fluyera hacia el suelo, llenando los vacíos entre las partículas del suelo, una vez que el flujo de arena se detuvo por completo, se midió el volumen de arena acumulado en el recipiente, y este valor se registró como el volumen de arena suelta; con estos datos, se calculó la densidad del suelo, proporcionando información esencial sobre su composición y características físicas en su estado natural, fundamental para la evaluación de la estabilidad de los taludes.

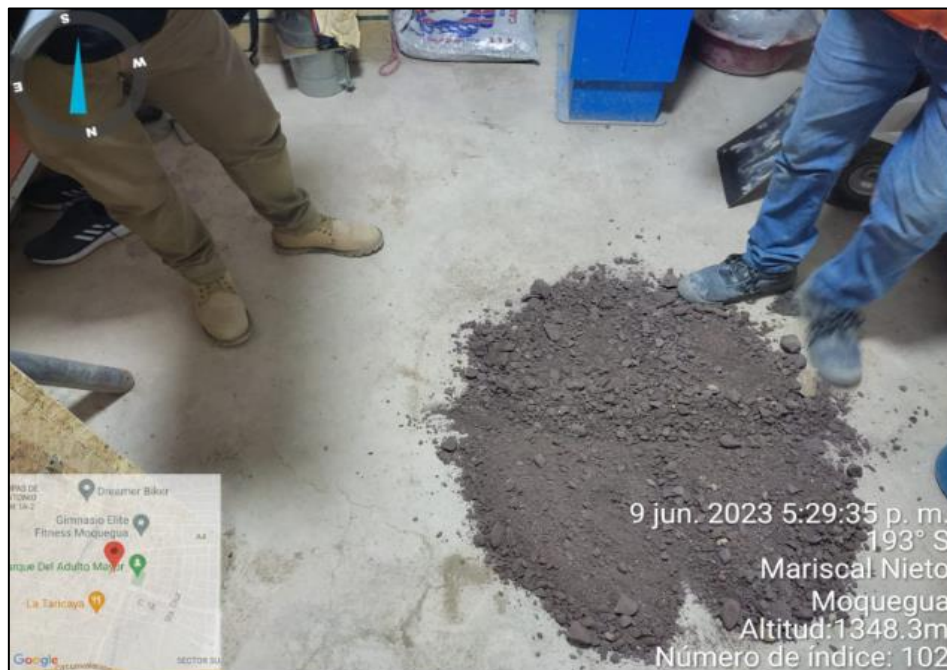
**Figura 18.** *Cuarteo de la Muestra*

El ensayo de granulometría es un paso esencial en la caracterización del suelo para luego poder determinar la clasificación del suelo mediante SUCS o AASTHO. Tras la obtención de las muestras de las calicatas, se procede al análisis granulométrico siguiendo rigurosamente las pautas establecidas en la normativa NTP 339.128, el proceso inicia con el cuarteo de la muestra para asegurar su representatividad y luego se utilizan una serie de tamices con aberturas que varían desde 3 pulgadas hasta 0.075 mm, dispuestos en orden descendente, este procedimiento se realiza con mucho cuidado asegurando que no se pierdan partículas de suelo en el proceso, el suelo se pasa a través de estos tamices, aplicando un movimiento vibratorio para separar las partículas según su tamaño, en cada tamiz se registra el peso del suelo retenido, estos datos se utilizan para construir la curva granulométrica que proporciona una representación visual de la distribución de tamaños de partículas que presenta nuestro suelo; Además, mediante los sistemas de clasificación SUCS y AASHTO, se categoriza el suelo, lo que resulta fundamental para comprender su comportamiento y su influencia en la estabilidad de los taludes.

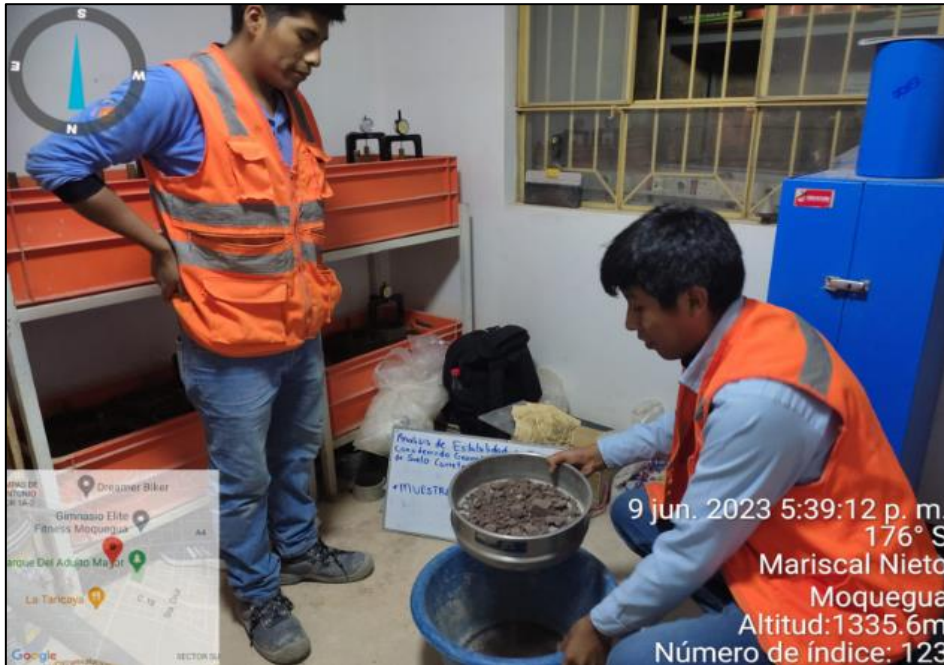
**Figura 19. Tamizado de Muestras**

**Figura 20. Tamizado de muestras**

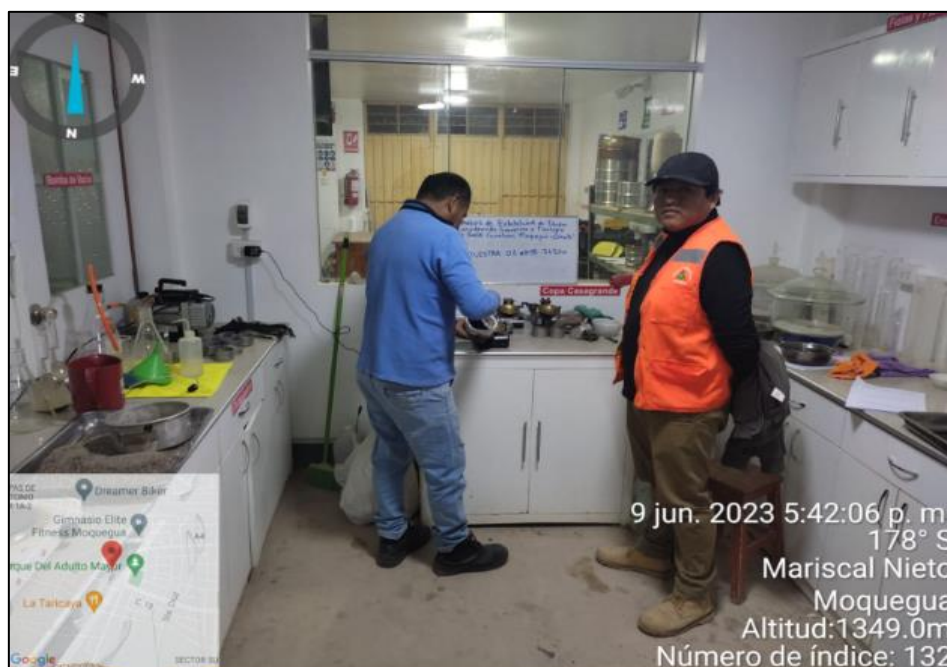
**Figura 21.** Ensayo de Limite liquido

Limite Liquido (LL): El ensayo de límite líquido, se realizó siguiendo las pautas detalladas en la norma NTP 339.129. En este proceso, se comienza tomando una muestra representativa del suelo y se mezcla con agua hasta obtener una pasta homogénea. Luego, esta pasta se coloca en la copa de Casagrande, donde se ajusta la distancia entre las dos partes del molde. El molde se levanta y se deja caer varias veces sobre una superficie, lo que permite que la pasta fluya. Continuamente, se procede a amasar y a ajustar la distancia entre las partes del molde hasta que se forme un hilo de suelo que conecte los extremos de la ranura creada por el molde.

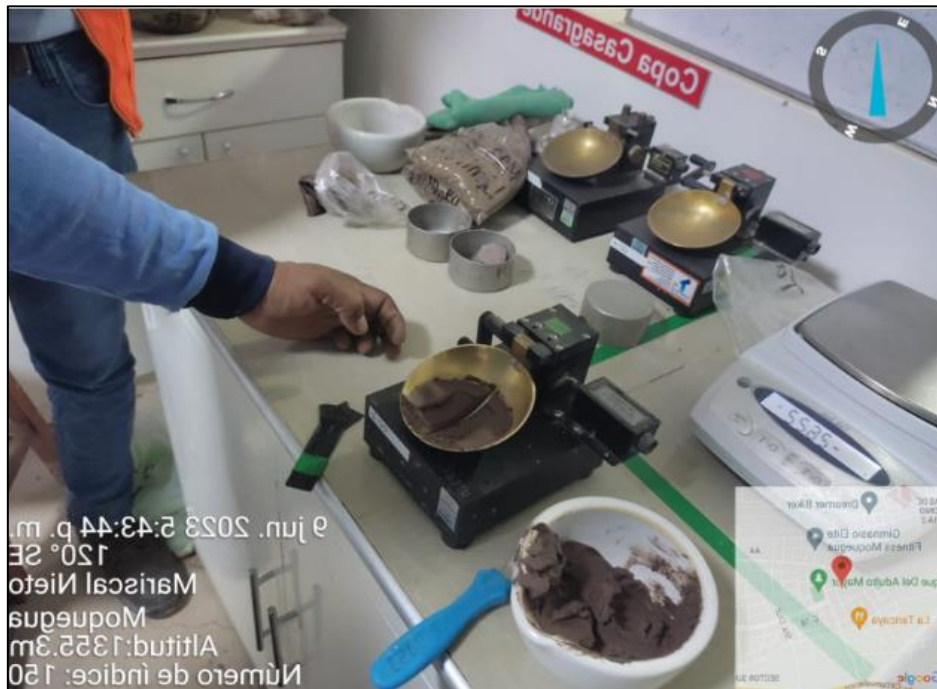
**Figura 22.** Copa de Casagrande  
Fuente: Elaboración propia.

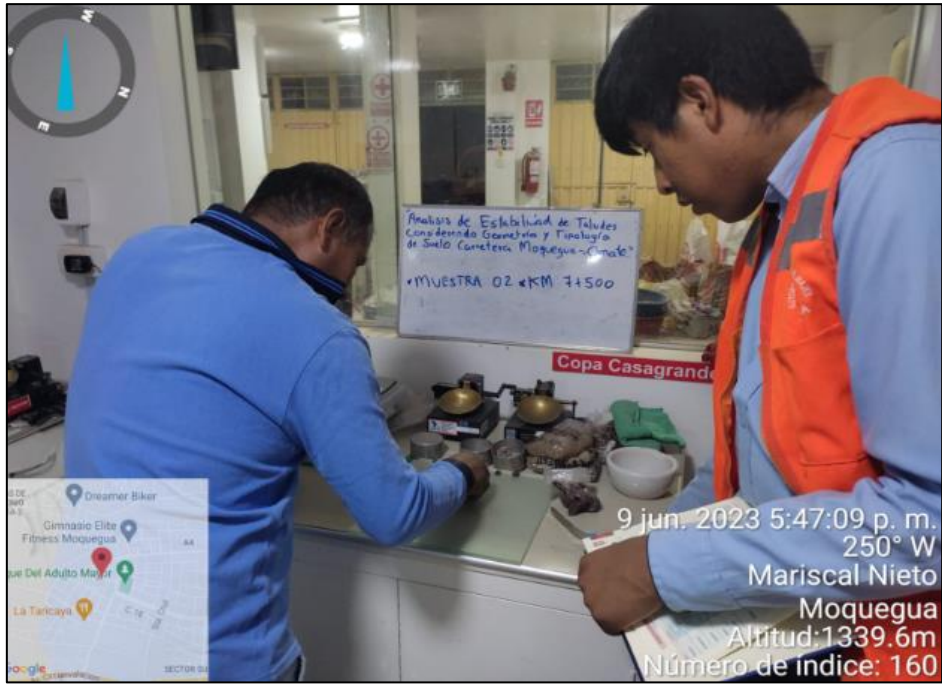
**Figura 23. Ensayo de Limite plástico**

En este proceso, se toma una porción de la pasta de suelo previamente utilizada en la prueba del límite líquido, esta porción se modela en forma de un pequeño cilindro y se aplasta sobre una superficie lisa (rolado) hasta que se logra la fractura, el límite plástico es crucial para comprender el comportamiento del suelo, se define como el contenido de humedad en el cual el cilindro de suelo comienza a presentar grietas es decir es el valor límite inferior del estado de plasticidad que presenta el suelo. El ensayo se repite con varias muestras, la superficie de trabajo debe estar limpia para cada ensayo realizado y se calcula un promedio de acuerdo a lo indicado en la normativa para desarrollar el ensayo.

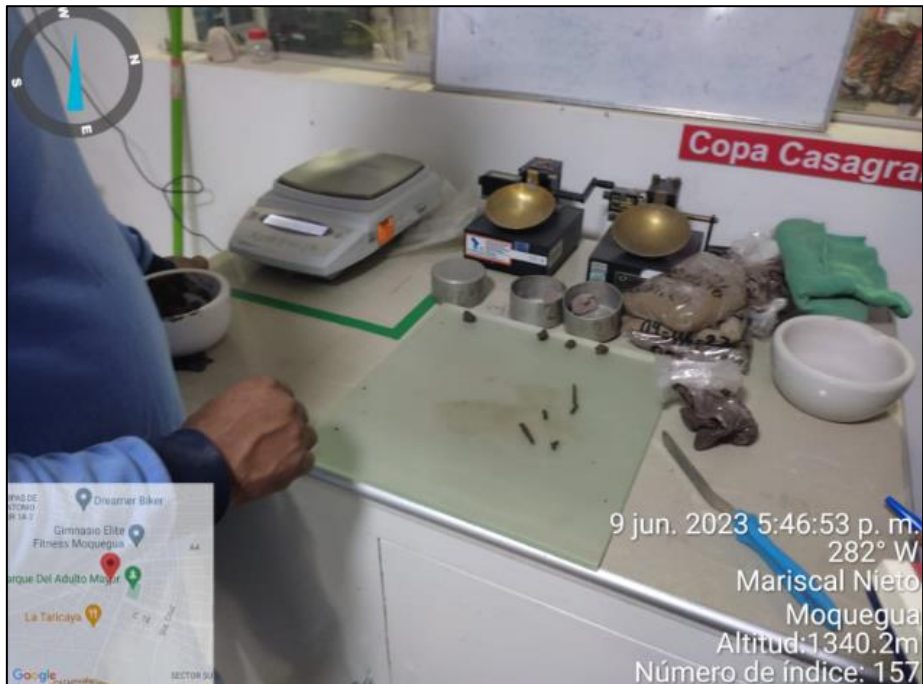
**Figura 24. Rolado de muestra**

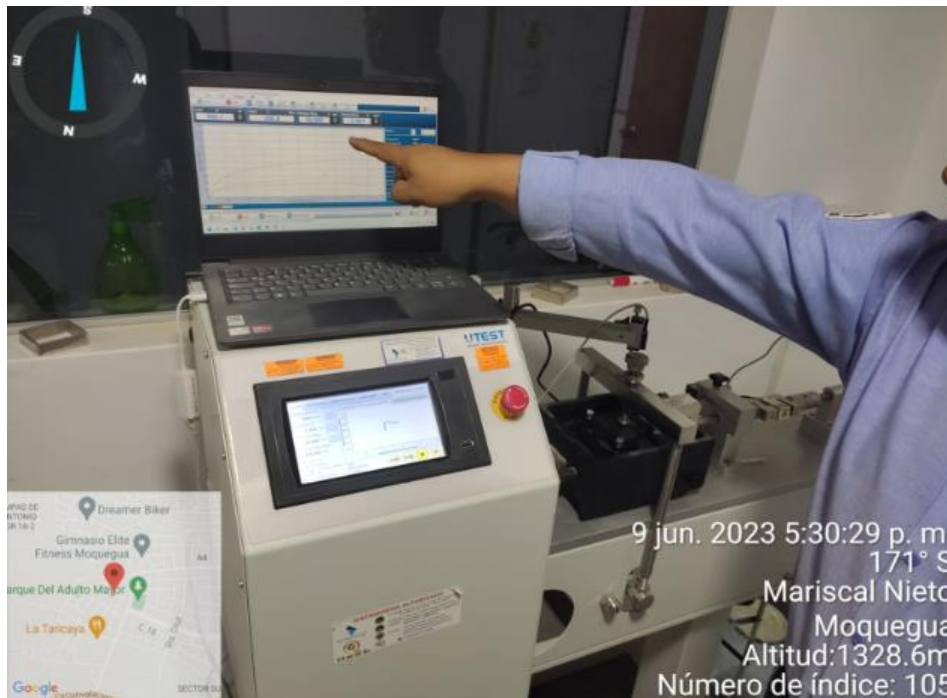
**Figura 26. Ensayo de Corte Directo**

El ensayo de corte directo, realizado de acuerdo con las normativas ASTM D3080-72, es una parte fundamental en la evaluación de la resistencia al corte del suelo, en este proceso se aplicó una carga normal al plano de movimiento del suelo utilizando un aditamento específico, luego, se monitoreó cuidadosamente la respuesta del suelo a esta carga, registrando tanto la fuerza normal como la fuerza cortante en todo momento, a través de la aplicación de diferentes cargas, se obtuvieron datos cruciales que permitieron identificar los puntos críticos de esfuerzo y falla, lo que es esencial para comprender cómo el suelo se comporta en condiciones de corte y determinar su resistencia ante fuerzas externas. El tipo de ensayo utilizado fue bajo condiciones consolidación-drenado, se aplicó la fuerza de corte muy lentamente para asegurar que se disipe la presión de poros, al culminar el ensayo la muestra se secó para determinar el peso de sólidos, el procedimiento se repitió tres veces para cada muestra con aplicación de diferentes cargas según el procedimiento que indica la normativa.

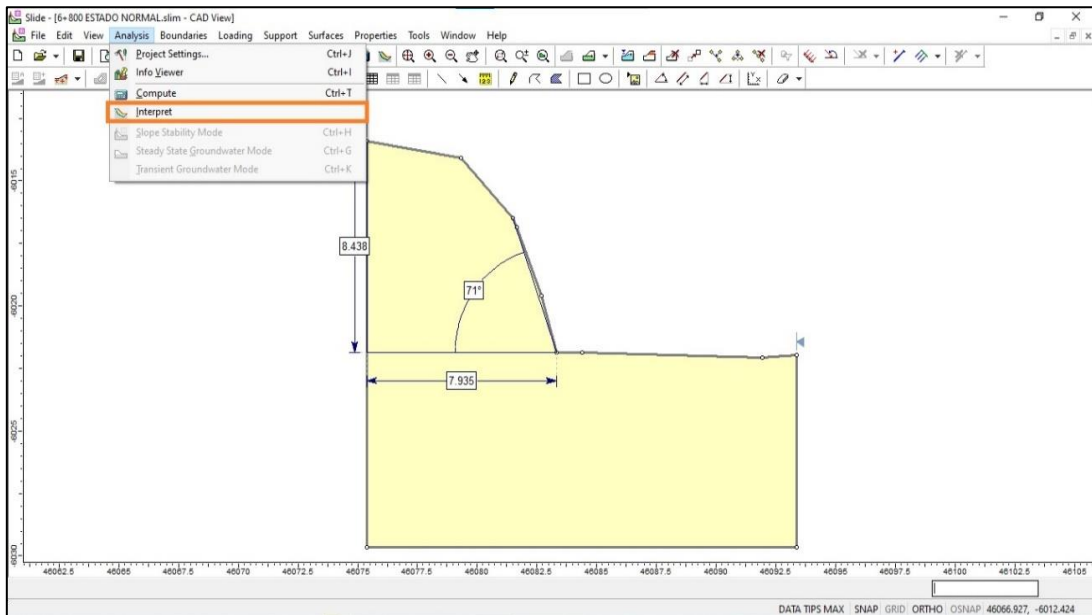
**Figura 32.** Procesamiento de software Slide v6.0

Dando clic en la opción Interpretaremos podremos conocer el Factor de seguridad obtenido por los distintos métodos de análisis propuestos.

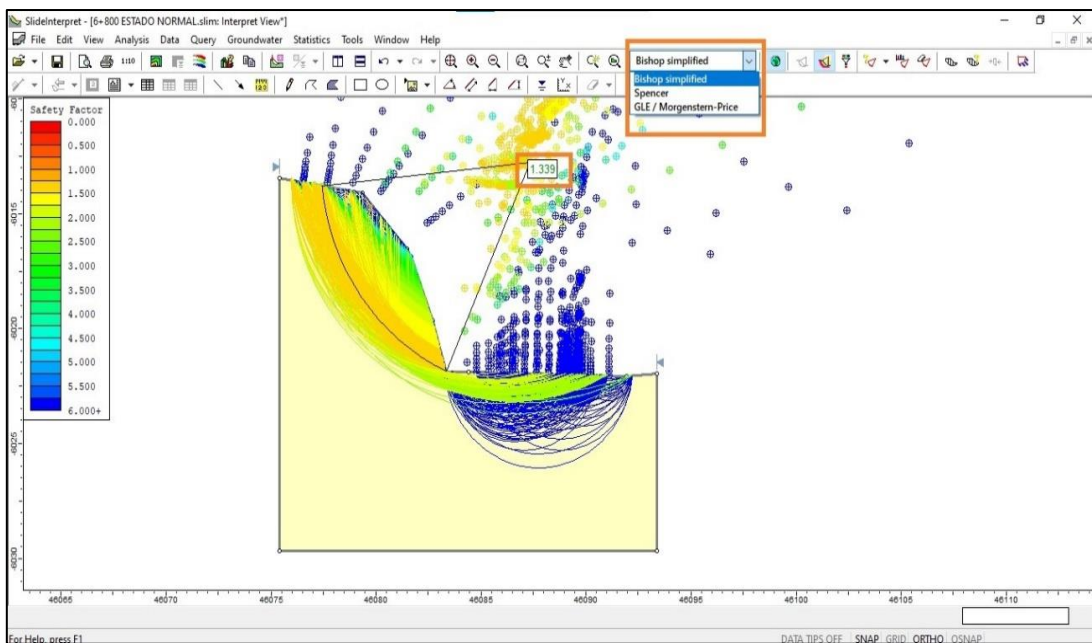
**Figura 33.** Ventana de análisis y resultados del factor de seguridad

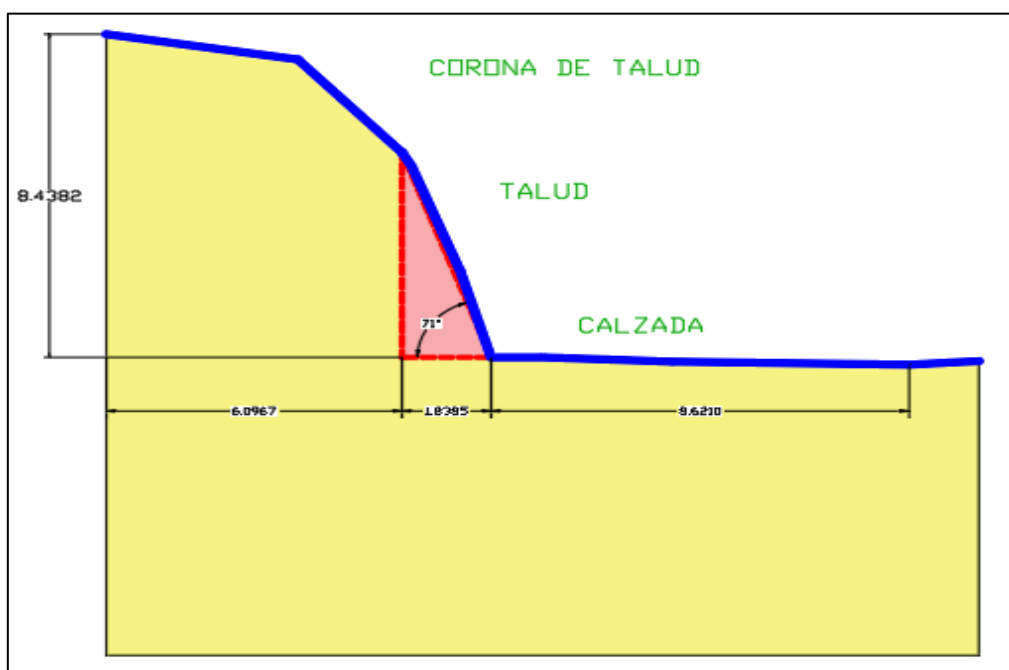
**Figura 41.** Sección transversal del talud carretera Moquegua Omate KM 6+800

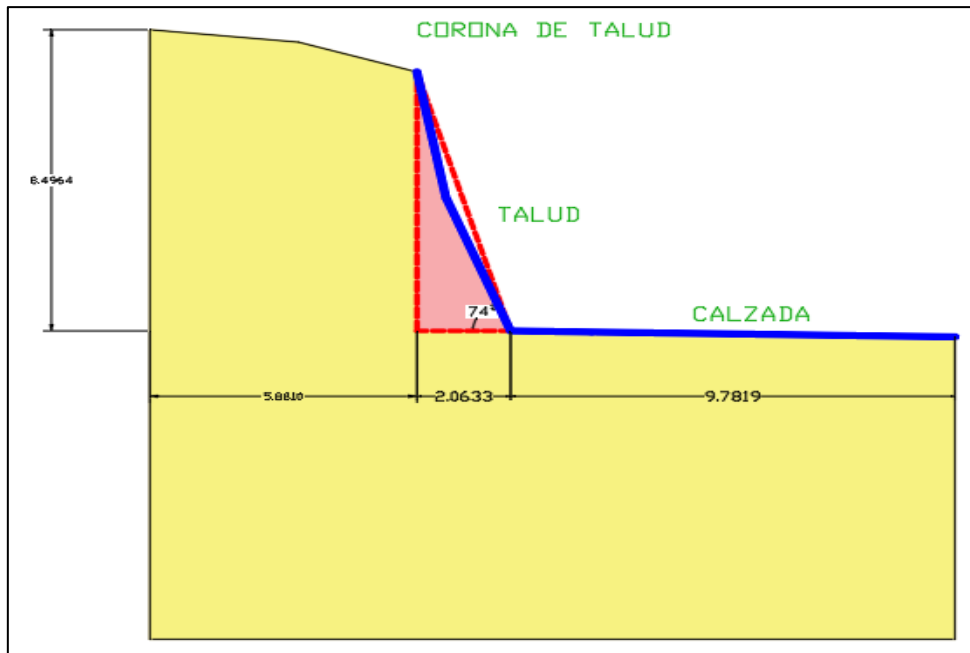
**Figura 42.** Sección transversal del talud carretera Moquegua Omate KM 7+500

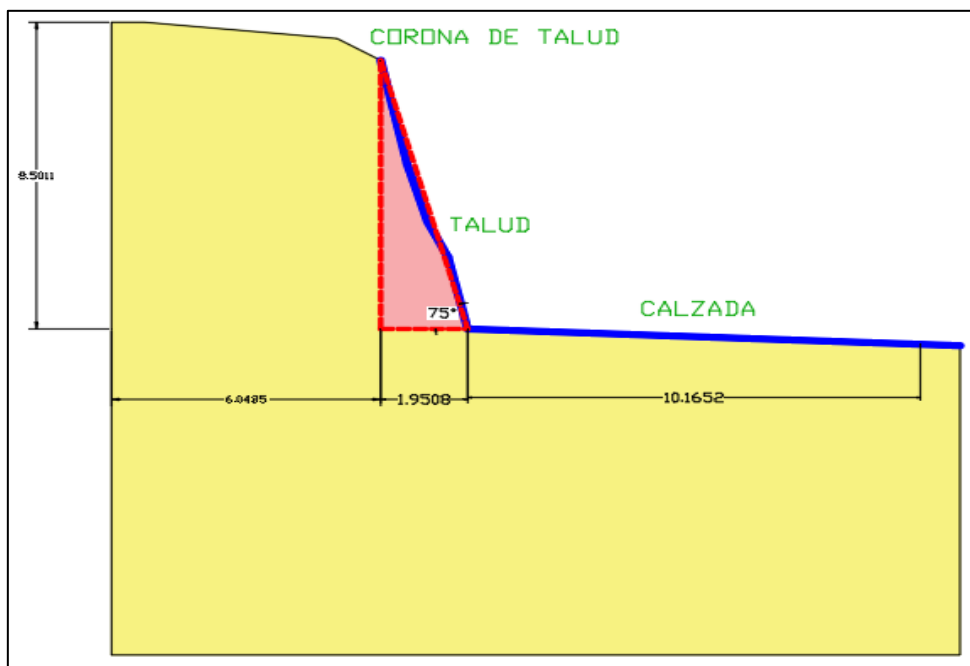
**Figura 43.** Sección transversal del talud carretera Moquegua Omate KM 8+200

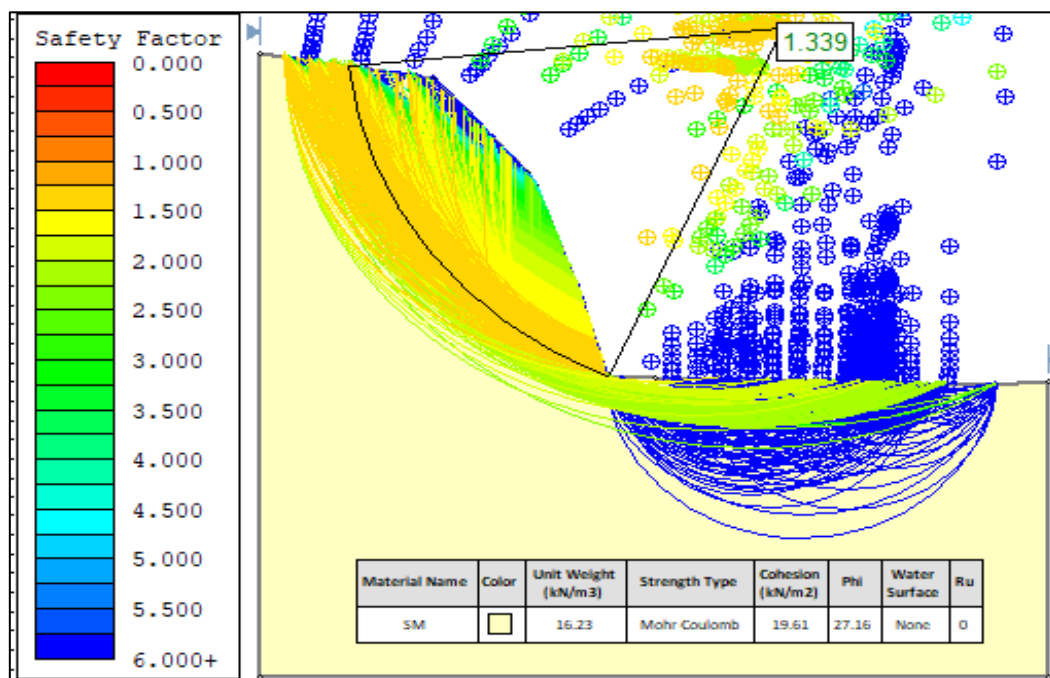
**Figura 44.** Resultado de análisis en software Slide, km 6+800

Para el presente objetivo se analizó el talud del km 6+800 debido a que los taludes presentan propiedades mecánicas del suelo muy similares de un solo estrato y las características geométricas como la altura y el ángulo de inclinación son las más conservadas; se realizó un análisis estático mediante el uso del software Slide 6.0 mediante los métodos de análisis de Bishop simplificado, Spencer y GL Morgenstern-price, para el presente análisis el suelo se clasifica como una arena arcillosa (SC) según SUCS, con un ángulo de fricción interna de 27.16°, una cohesión de 19.61 Kn/m<sup>2</sup>, peso unitario seco de 16.23 Kn/m<sup>3</sup> y una altura de talud de 8.44 m, se analizaran ángulos de inclinación 71° estado natural, 76° según las recomendaciones de los expedientes técnicos, 45° según lo que indica la normativa DG 2018 y 56° como propuesta de estabilidad para suelos mixtos.

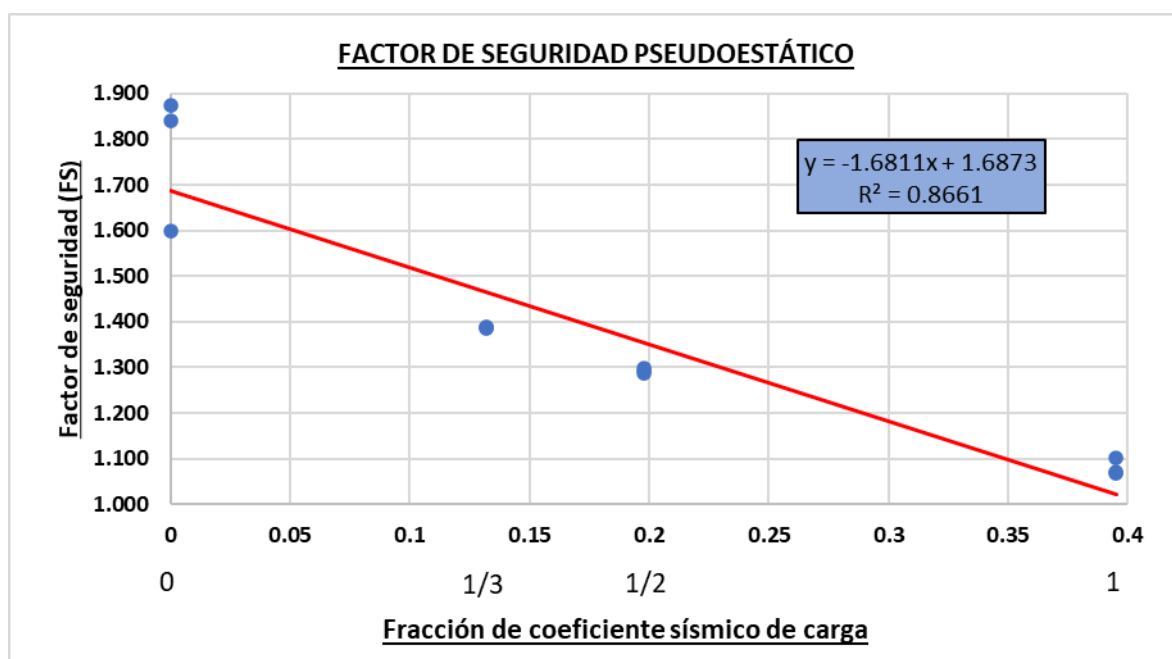
**Figura 46.** Factor de seguridad vs fraccionamiento de coeficiente de carga sísmica, km 6+800.

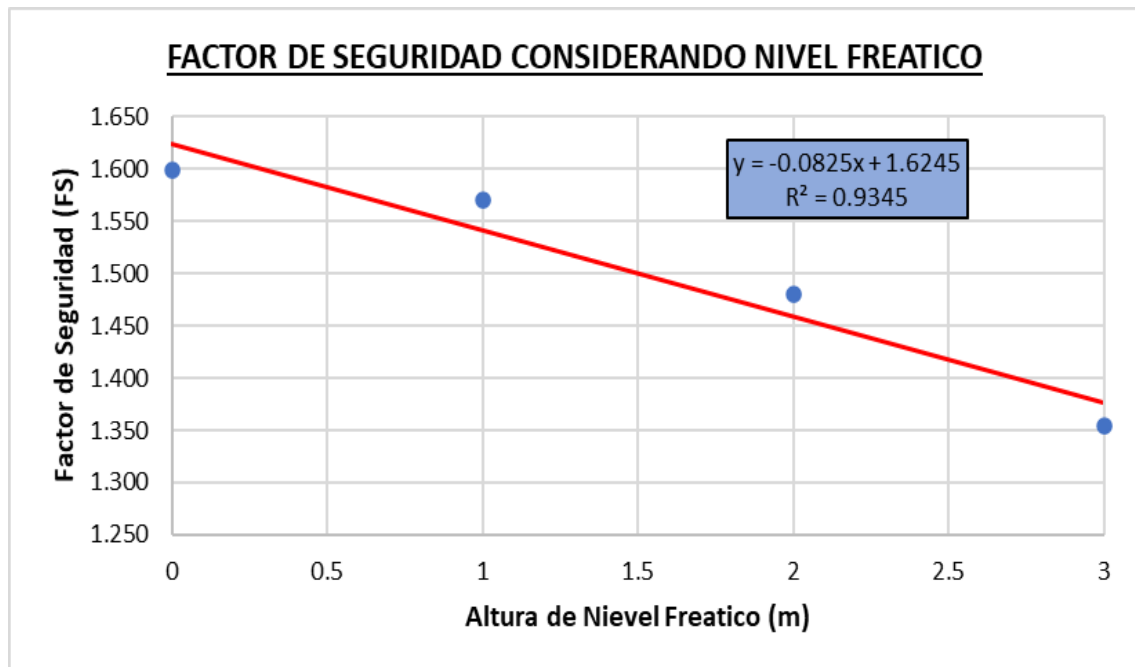
**Figura 47.** Influencia del Nivel freático a 1m, 2m, y 3m en el factor de seguridad, km 6+800.

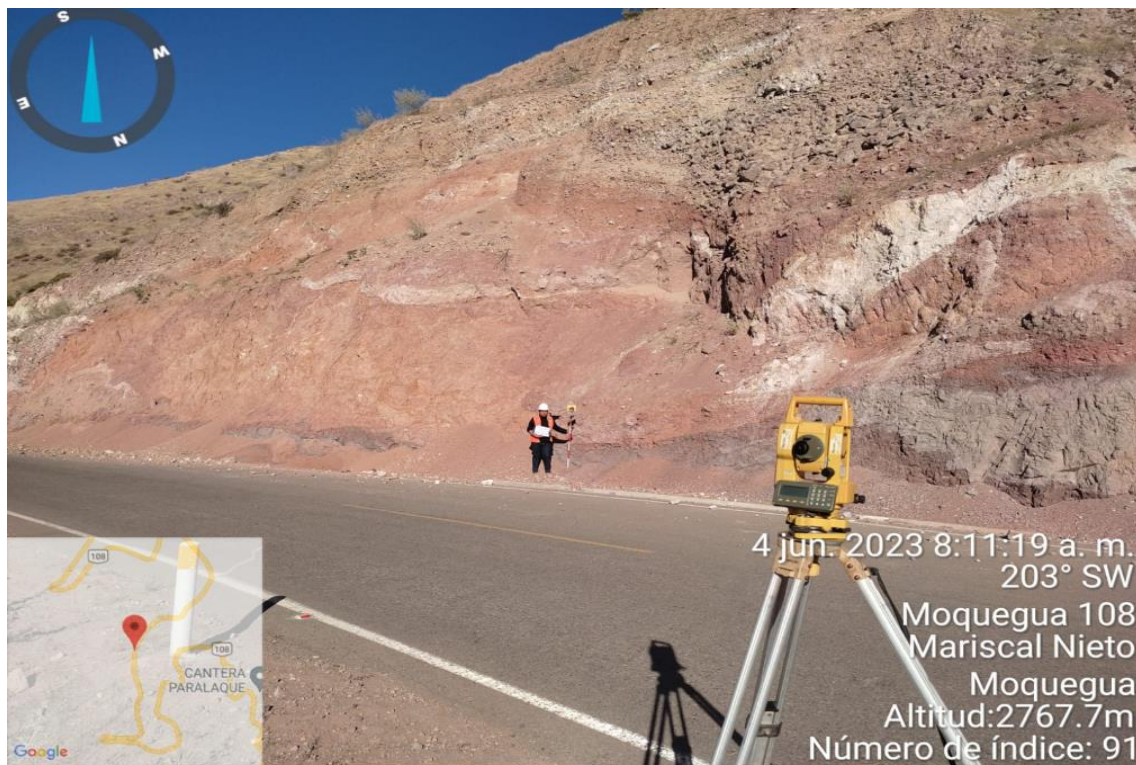
Levantamiento topográfico con estación total.

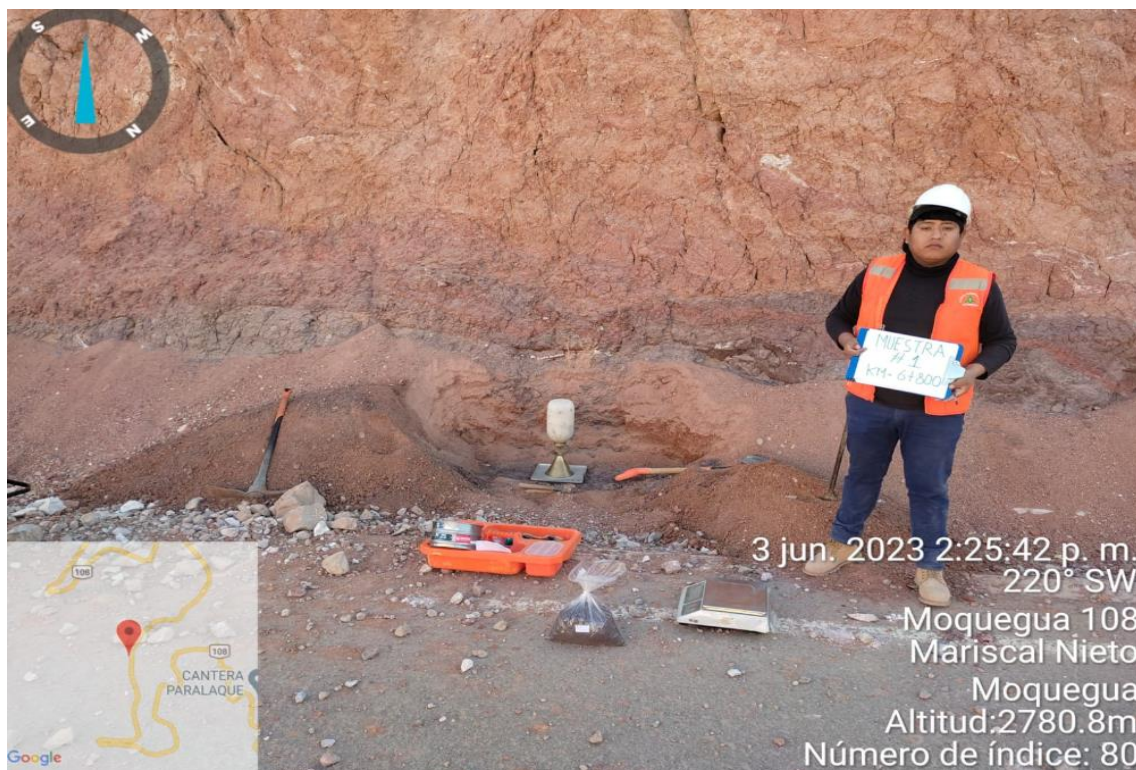
Ensayo de densidad en campo.

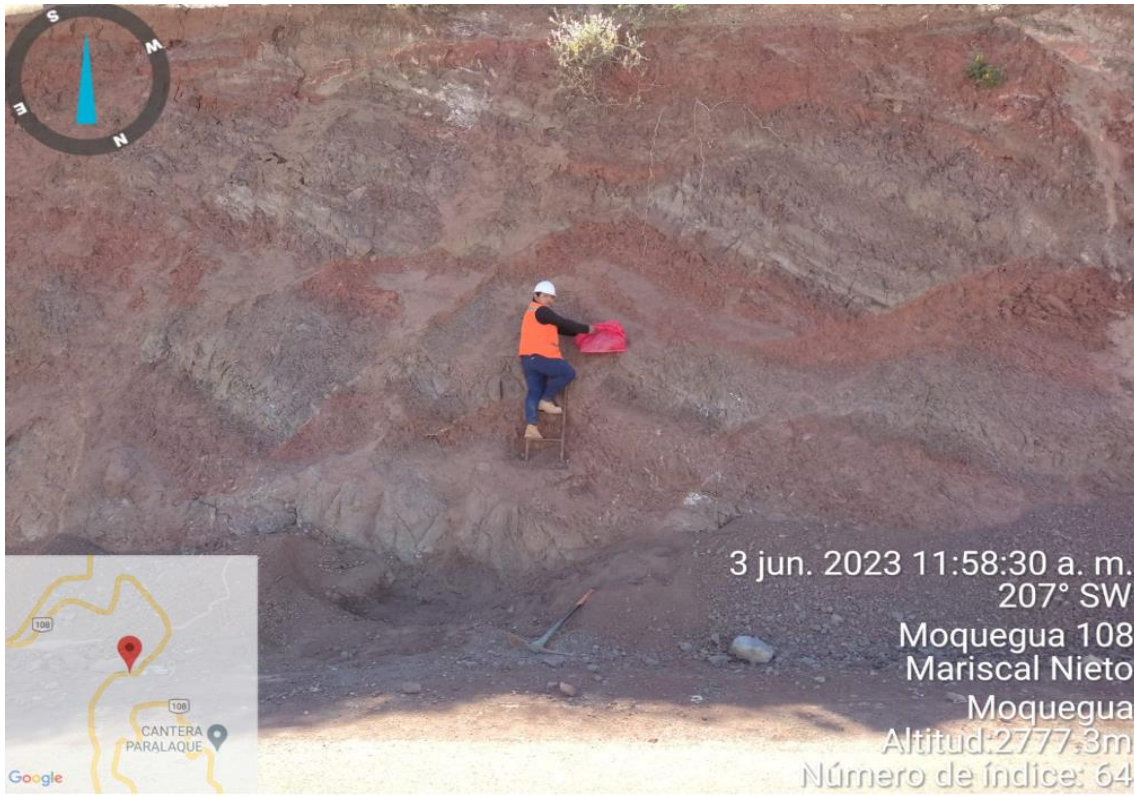
Recolección de muestra mediante trinchera parte media del talud.

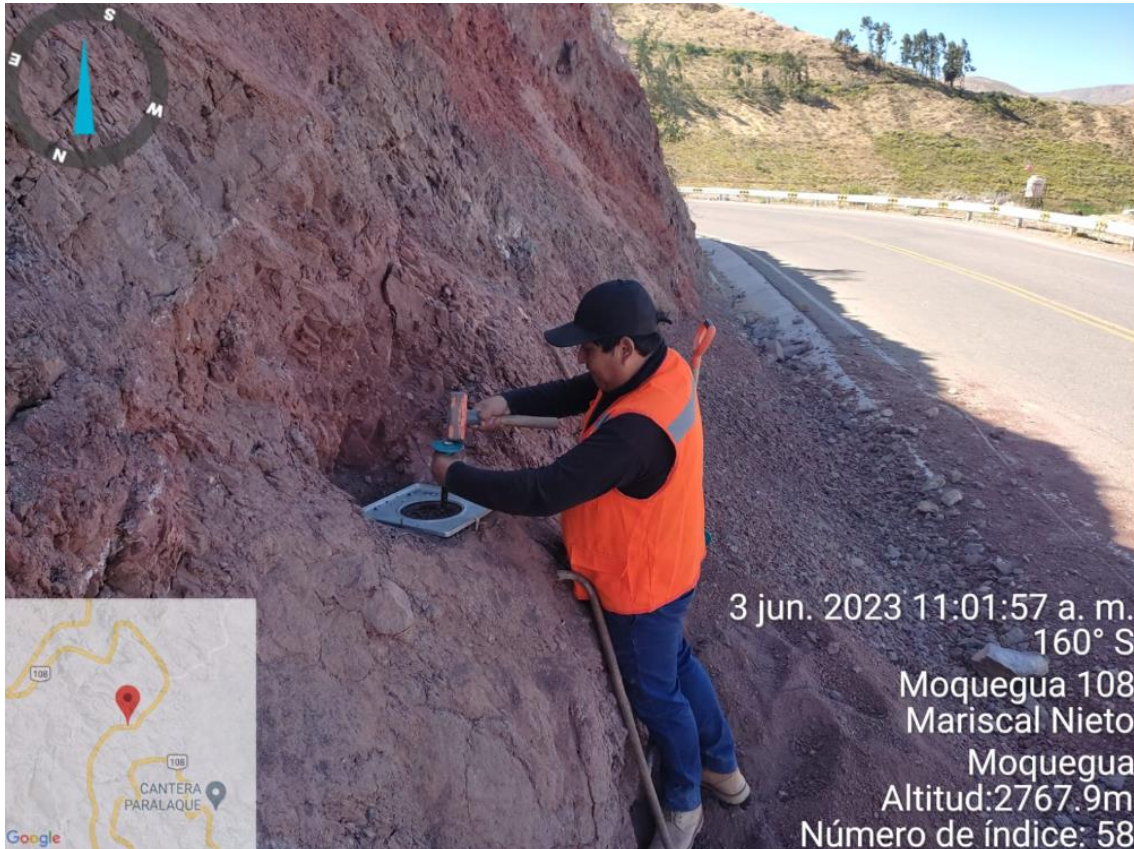
Ensayo de densidad en parte media del talud.

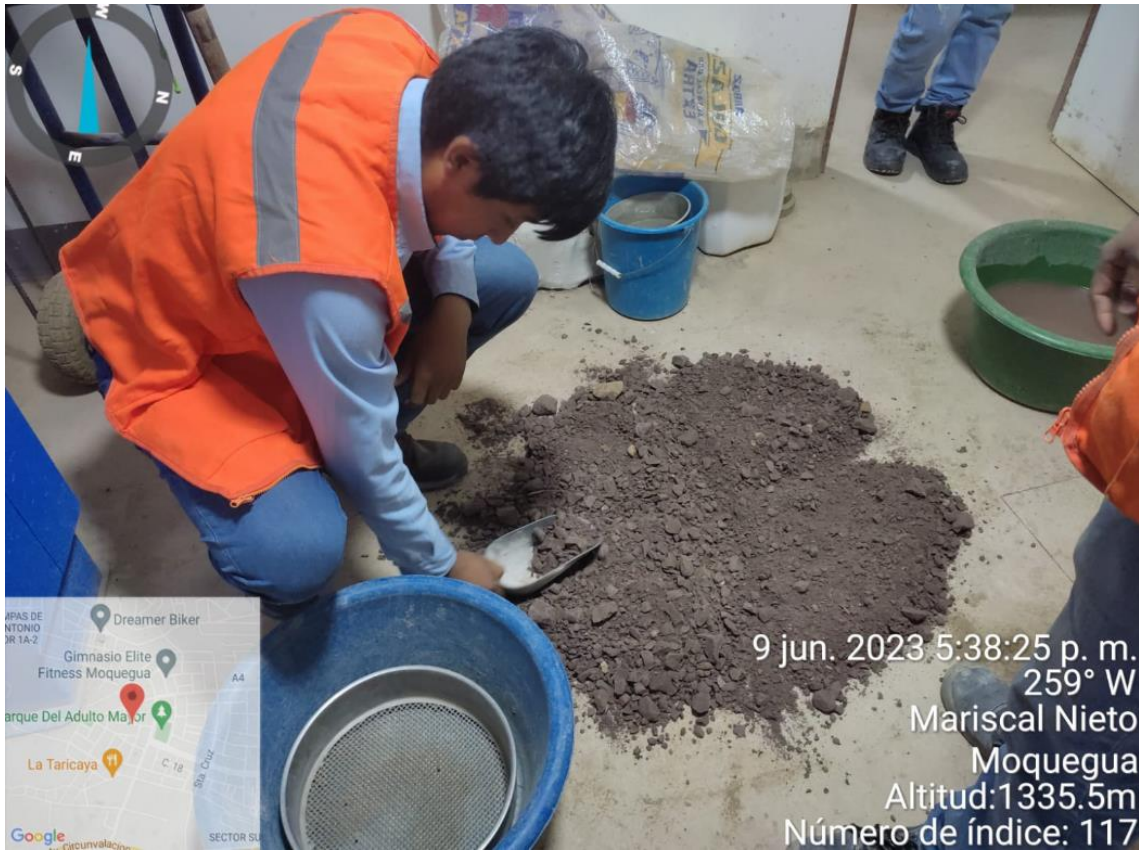
Cuarteo de la muestra para realizar los ensayos.
