**UNIVERSIDAD CÉSAR VALLEJO**

**Análisis del factor de seguridad en estabilidad de taludes  
considerando geometría y tipo de suelo, carretera Omate -  
Moquegua, Moquegua, 2023**

**TESIS PARA OBTENER EL TÍTULO PROFESIONAL DE:  
Ingeniero Civil**

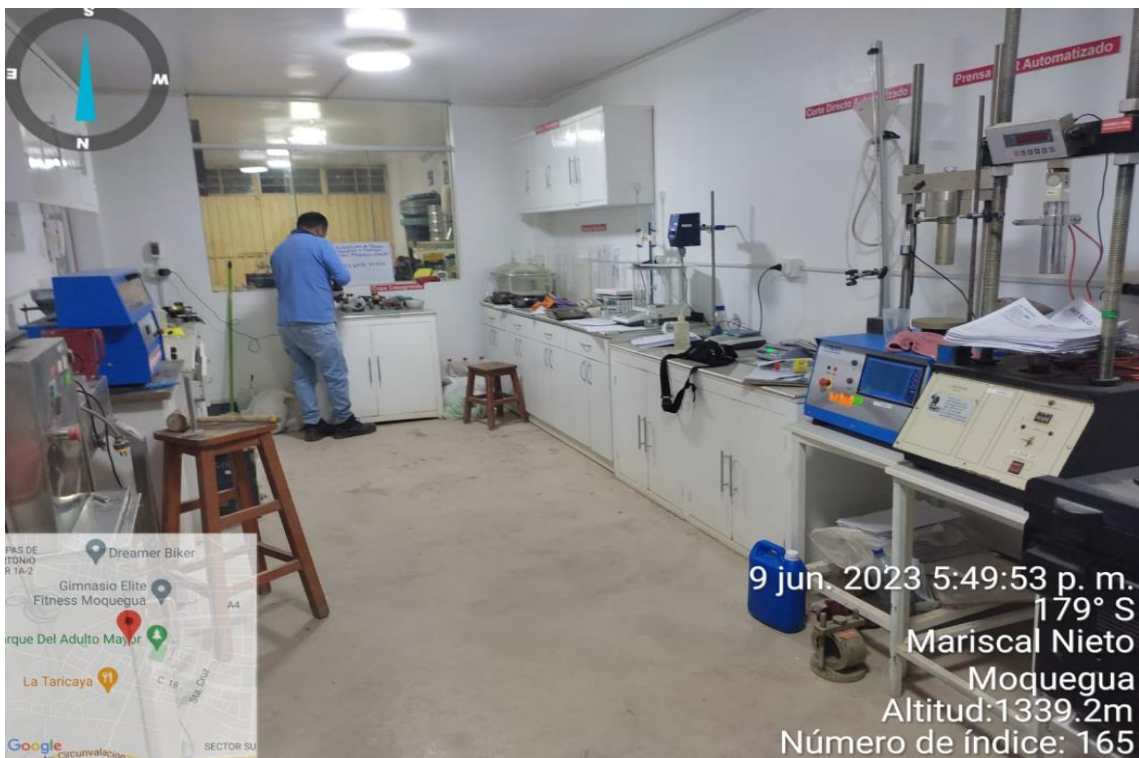
Ensayos de limites de consistencia en laboratorio.

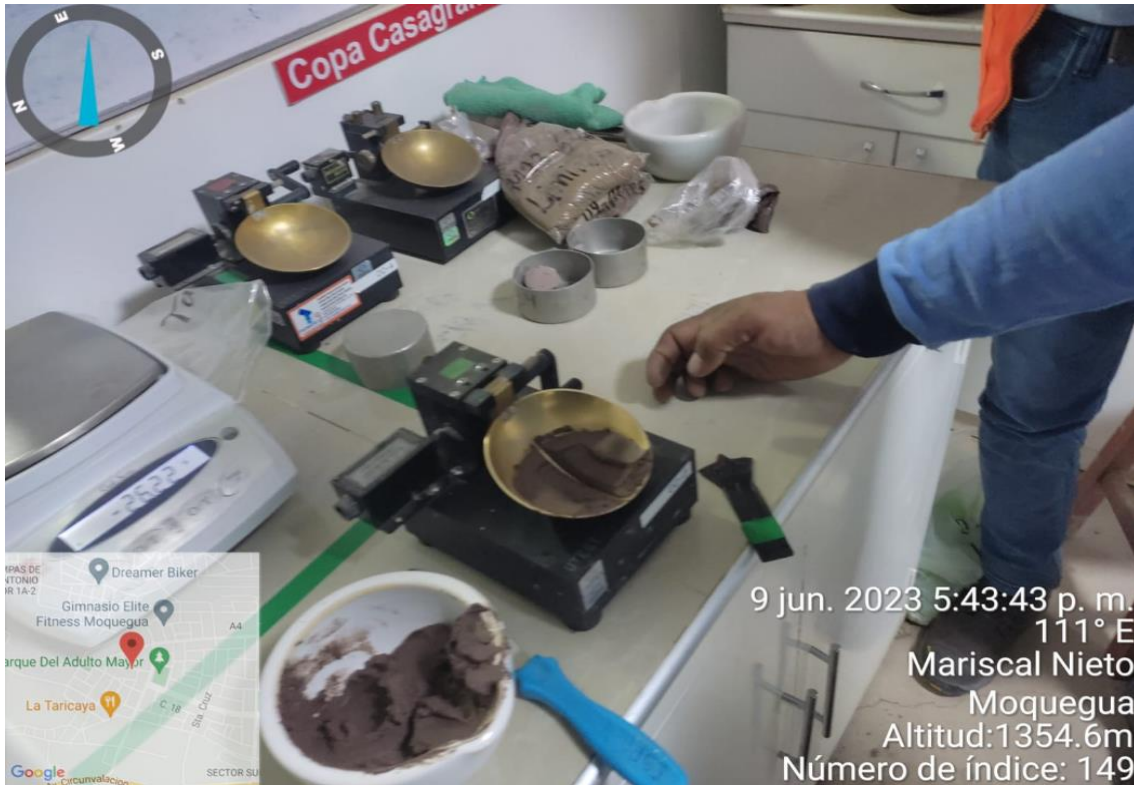
Ensayo de limite plástico con Copa de Casagrande.

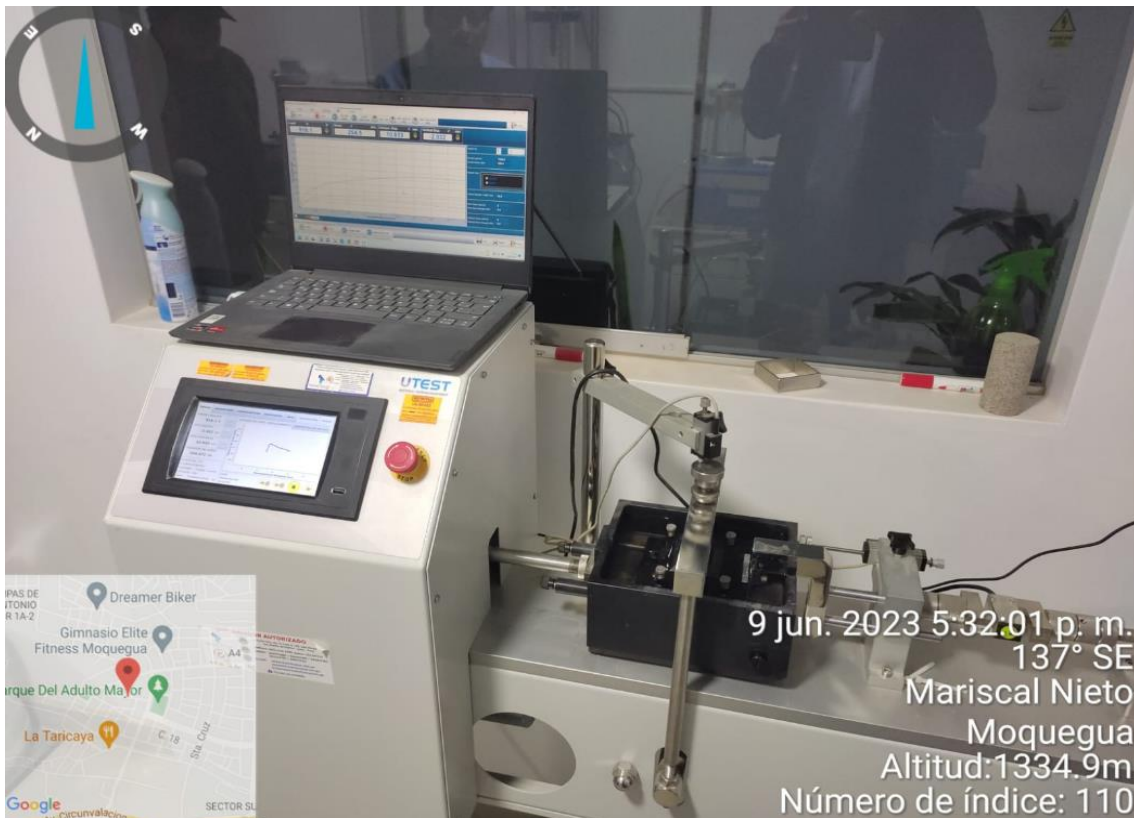
Ensayo en máquina de corte directo – laboratorio de mecánica de suelos.
