UNIVERSIDAD CÉSAR VALLEJO

FACULTAD DE INGENIERÍA Y ARQUITECTURA
ESCUELA PROFESIONAL DE ARQUITECTURA

Vulnerabilidad de la materialidad arquitectónica de viviendas ante el
cambio climático en el A.H. Las Delicias, Nuevo Chimbote 2023

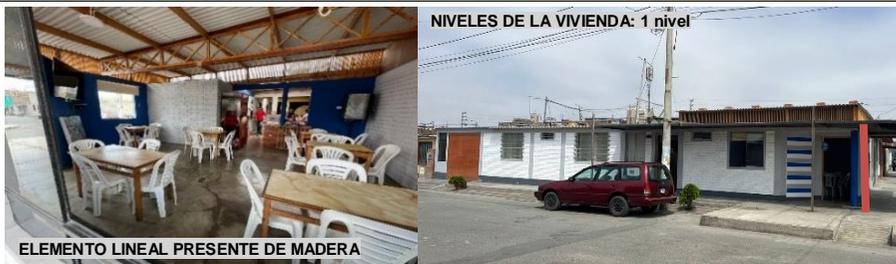
Descripción: La vivienda presenta un sistema constructivo de albañilería con columnas de concreto armado de 0.25x0.25, como elementos estructurales en los techos podemos encontrar una viga general y viguetas de madera de sección cuadrada de 7.5 x 7.5cm el cual soporta el techo

Descripción: Estado de conservación aceptable de los ambientes y condiciones de uso tolerables. Requiere una intervención ligera ya que las condiciones de uso no son críticas. El ambiente con mayor daño fue la lavandería y s.h.

1. La vivienda presenta grietas en la parte inferior de la columna.
2. Lesiones en elementos constructivos
3. Presencia de agujeros en los techos

Estado general de la fachada se encuentra en un estado de conservación aceptable con daños reparables

La vivienda se vio afectada mayormente por agentes climáticos de las vigas y viguetas, muros, techos presentando daños reparables, esta vivienda posee columnas agrietadas presentando daños altos como la exposición del acero oxidados, por otro lado, se observó acumulación anómala de suciedad y pérdida de color en algunas partes expuestas al calor, se presencia la humedad del salitre en las paredes

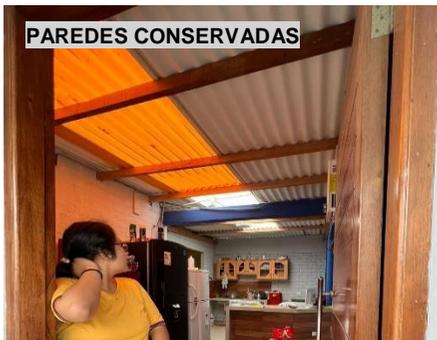
Se observa la cocina en un estado regular, la calamina se encuentra con agujeros pequeños

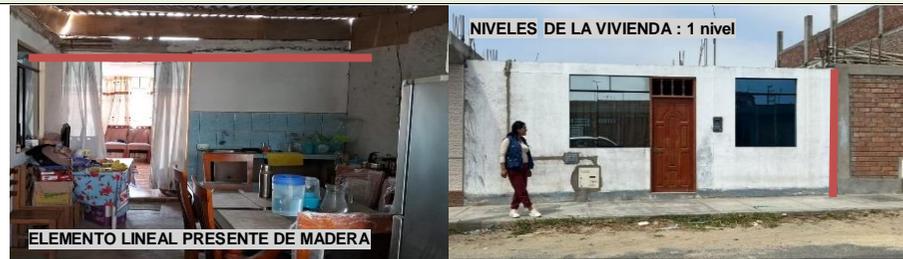
Descripción: La vivienda presenta un sistema constructivo de albañilería con columnas de concreto armado de 0.20x0.20, como elementos estructurales en los techos podemos encontrar vigas de madera solo en una sección de la vivienda la cual esta soporta el techo de calamina

1. Techo se encuentra curvándose debido a la mala estructura de las vigas
2. Lesiones en elementos constructivos
3. Presencia de daños en la superficie de columnas

Se observa un estado de conservación regular, el sistema estructural del techo presenta fallas

Estado general de la fachada presenta daños leves en la perdida de color y degradación de material

La vivienda se vio afectada mayormente por agentes climáticos en estructuración de madera del techo obteniendo daños altos, esta vivienda presenta daños altos como la exposición de elementos estructurales, por otro lado, se observó acumulación anómala de suciedad y pérdida de color en algunas partes expuestas al calor como el techo y la fachada

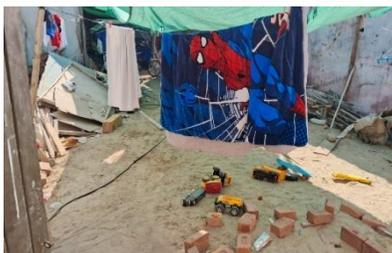
Descripción: Se observa el patio con las paredes en un estado de degradación notable, su estructura se observa deteriorada con exposición al calor como las vigas de madera

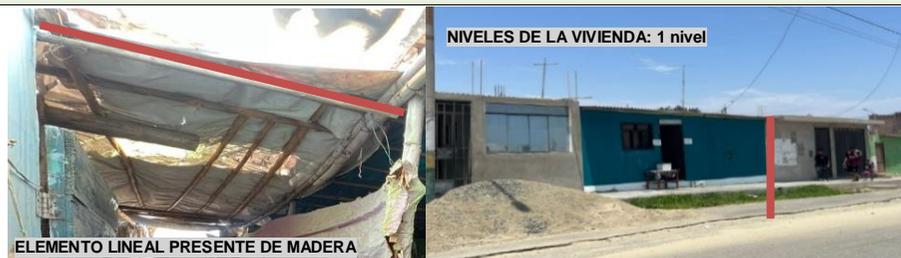
03

Descripción: Su estado de conservación presenta degradación importante. Se precisa una urgente y profunda intervención. Generalmente las condiciones no son adecuadas para habitar, es decir, existen afectaciones a la funcionalidad y estructura de la vivienda

1. Colapso del techo
2. Daños en elementos constructivos como las vigas
3. Presencia de daños en la superficie de columnas

Se observa la humedad en las en la estructura de madera, observando que presenta un estado vulnerable para habitar

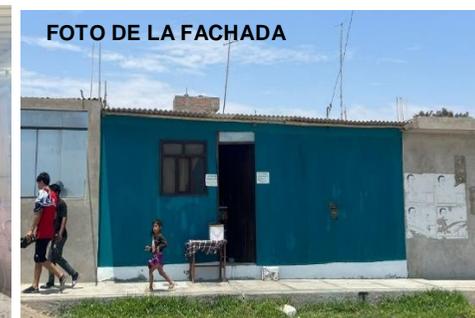
FOTO DE LA FACHADA

Estado general de la fachada se observa conservado debido a que taparon con triplay la fachada real ya que se encontraba en un estado crítico, con las paredes con salitre y desprendiéndose

La vivienda se ve afectada en el 90% en todos los ambientes al tener su sistema constructivo precario y techos de calamina, se filtró el agua y las estructuras de madera colapsaron, los muros de albañilería poseen un daño alto, el deterioro se debió a que el estado de construcción no es apta para habitar

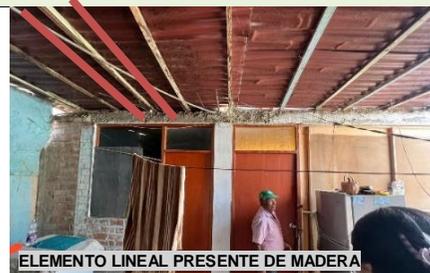
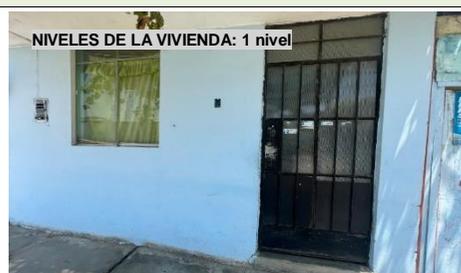
04

Descripción: La estructura de la casa presenta un sistema constructivo de albañilería, como también tenemos elementos estructurales de madera en los techos que sostienen la calamina

1. Pérdida de adherencia y degradación del soporte
2. Fisuras en elementos constructivos
3. Deformaciones o desencajes de la carpintería

Se observa un estado de conservación regular en los interiores de la vivienda. No presenta tarrajeo por lo que se ve mas expuesto a daños

La vivienda se vio afectada en el 30% debido a la óptima estructura presente sin embargo ambientes sin protección alguna en techo si fue vista afectada viendo la estructura de madera deteriorada, carcomida, por otro lado, se observó acumulación anómala de suciedad y pérdida de color en algunas partes expuestas al calor como el techo

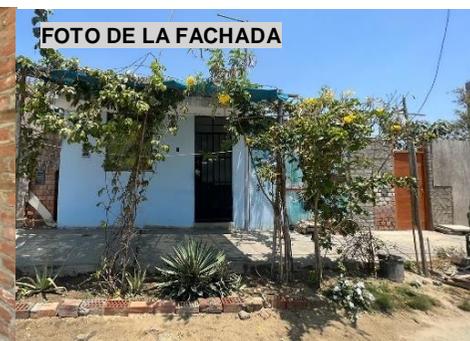
Estado general del exterior es conservado en óptimas condiciones.

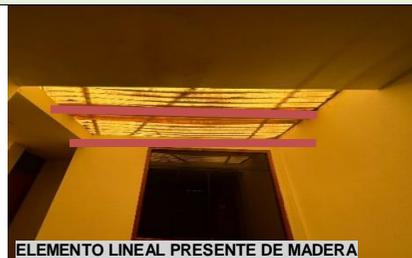
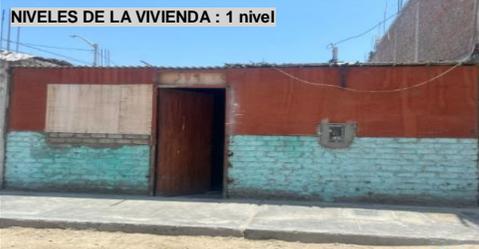
05

Descripción: Presenta degradación , necesita urgente y profunda intervención para la mejora de toda la vivienda. Generalmente las condiciones no son adecuadas para el uso al que está destinado

1. La vivienda presenta daños en las vigas de madera
2. Lesiones en elementos constructivos
3. Presencia de agujeros en los techos

En el caso del interior de la vivienda el estado de conservación es deficiente ya que es afectada en el techo ya que una parte es de calamina.

Descripción: Se observa en la fachada un estado del sistema constructivo deteriorado, como también elemento estructural que sostiene un techo de calamina

La parte de la vivienda que se ve más afectada fue la fachada debido a la falta del sistema constructivo y recubrimiento en las paredes, y ventanas. El acero utilizado en estructuras, como vigas y columnas, esta susceptible a la corrosión ya que esta expuesto a la humedad y al aire. La estructuración de madera del techo se observa daños altos y suciedad

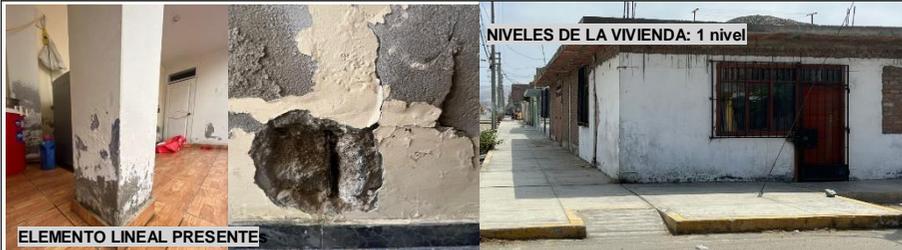
Descripción: Podemos encontrar que el sistema constructivo es de albañilería confinada, observando vigas y columnas de concreto, que soporta el techo de la vivienda

Descripción: Los elementos estructurales se encuentran en un estado deteriorado expuesto a cualquier tipo de daño frente al clima, por lo que no presenta condiciones adecuadas para habitar, se observa el acero oxidado

1. Lesiones en elementos constructivos
2. Se observa grietas en columnas
3. se encontró pérdida de recubrimiento y corrosión del acero de refuerzo
4. Acero de las columnas expuesto oxidados

Estado general del interior del patio, se observa daños altos de corrosión y desprendimiento de materiales

Los ambientes más afectados de la vivienda fueron las paredes debido a que se encuentra en una zona donde el nivel del mar es alto, las columnas observamos grietas y se encontró pérdida de recubrimiento y corrosión del acero de refuerzo, también se ve acumulación anómala de suciedad y pérdida de color en algunas partes expuestas al calor

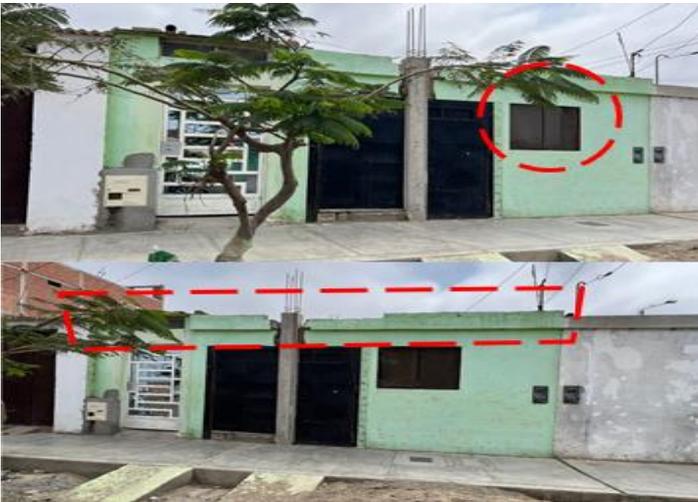
Universidad César Vallejo	TITULO: Vulnerabilidad de la Materialidad Arquitectónica de Viviendas ante el Cambio Climático en el A.H. Las Delicias, Nuevo Chimbote 2023
OBJETIVO N° 3: Analizar el grado de vulnerabilidad en el que se encuentra la materialidad de las viviendas ante el cambio climático del A.H. Las Delicias.	VIVIENDA: 14
DIMENSION: Confort Térmico INDICADOR: ASOLEAMIENTO Sensación térmica en verano frio fresco ❖ cálido INDICADOR: VENTILACION Sensación térmica en invierno frio fresco ❖ cálido Hay ventana en la fachada SI ❖ NO Los S.H tienen ventanas SI NO ❖ INDICADOR: ACEPTACION DEL AMBIENTE Tolerancia personal Tolerable ❖ No tolerable

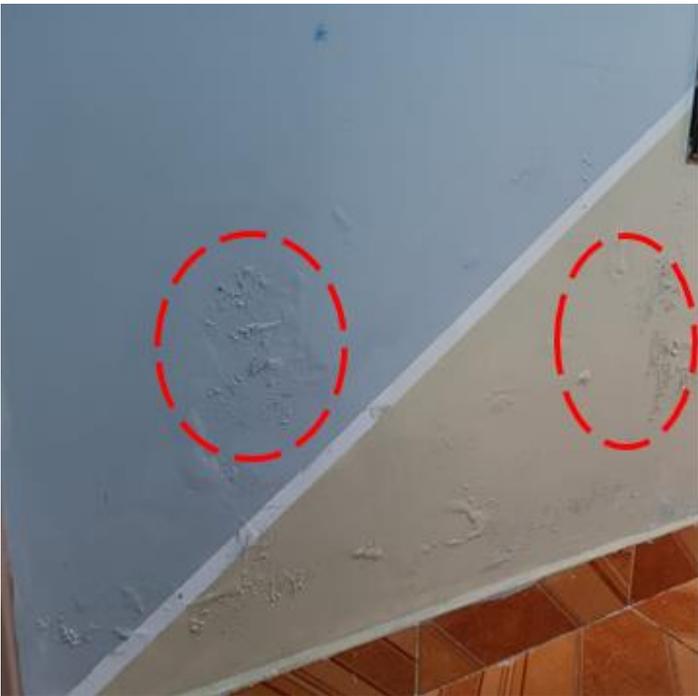
INDICADOR: ILUMINACION Sensación de nivel de iluminación natural llamativa agradable insatisfactoria ❖	INTERIORES DE LA VIVIENDA
DIMENSION: Clima INDICADOR: TEMPERATURA En los ambientes baja media ❖ alta INDICADOR: NIVEL FREATICO Presenta moho la vivienda alto medio ❖ bajo INDICADOR: HUMEDAD Sensacion de humedad en la vivienda MUY HUMEDO NORMAL ❖ MUY SECO INDICADOR: LLUVIAS frecuente no frecuente ❖ INDICADOR: VIENTOS baja ❖ media alta

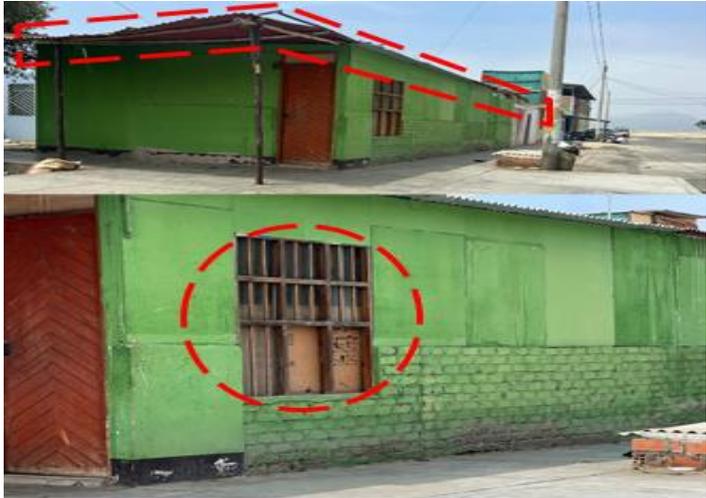
Universidad César Vallejo	TITULO: Vulnerabilidad de la Materialidad Arquitectónica de Viviendas ante el Cambio Climático en el A.H. Las Delicias, Nuevo Chimbote 2023
OBJETIVO N° 3: Analizar el grado de vulnerabilidad en el que se encuentra la materialidad de las viviendas ante el cambio climático del A.H. Las Delicias.	VIVIENDA: 15
<p>DIMENSION: Confort Térmico</p> <p>INDICADOR: ASOLEAMIENTO</p> <p>Sensación térmica en verano</p> <p>frio ❖ fresco cálido</p> <p>INDICADOR: VENTILACION</p> <p>Sensación térmica en invierno</p> <p>frio ❖ fresco cálido</p> <p>Hay ventana en la fachada</p> <p>SI ❖ NO</p> <p>Los S.H tienen ventanas</p> <p>SI NO ❖</p> <p>INDICADOR: ACEPTACION DEL AMBIENTE</p> <p>Tolerancia personal</p> <p>Tolerable ❖ No tolerable</p>

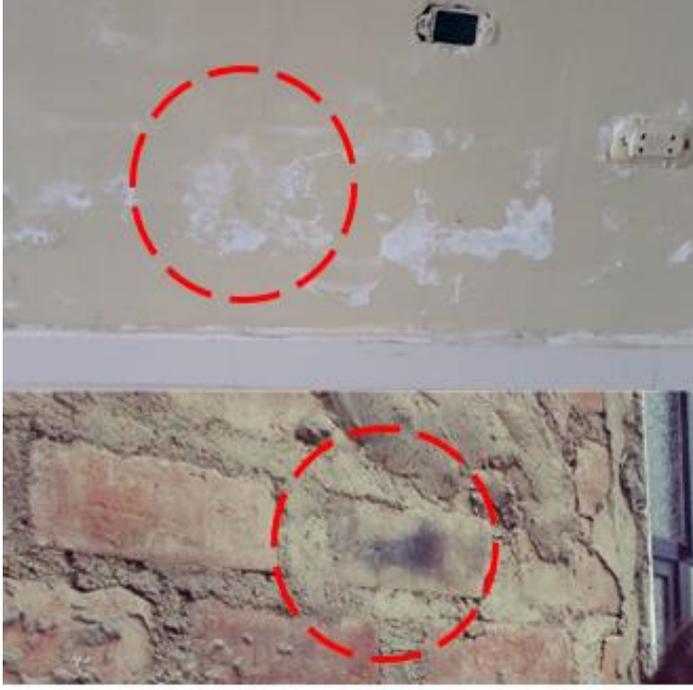
<p>INDICADOR: ILUMINACION</p> <p>Sensación de nivel de iluminación natural</p> <p>llamativa</p> <p>agradable</p> <p>insatisfactoria ❖</p>	<p>INTERIORES DE LA VIVIENDA</p>

<p>DIMENSION: Clima</p> <p>INDICADOR: TEMPERATURA</p> <p>En los ambientes</p> <p>baja media ❖ alta</p> <p>INDICADOR: NIVEL FREATICO</p> <p>Presenta moho la vivienda</p> <p>alto medio ❖ bajo</p> <p>INDICADOR: HUMEDAD</p> <p>Sensacion de humedad en la vivienda</p> <p>MUY HUMEDO</p> <p>NORMAL ❖</p> <p>MUY SECO</p> <p>INDICADOR: LLUVIAS</p> <p>frecuente no frecuente ❖</p> <p>INDICADOR: VIENTOS</p> <p>baja media ❖ alta</p>
