UNIVERSIDAD CÉSAR VALLEJO

**IMPLEMENTACIÓN DE LAS 5S'S PARA REDUCIR LOS RIESGOS
LABORALES EN LA EMPRESA SC INGENIERÍA Y
CONSTRUCCIÓN S.A.C., ATE, 2017**

**TESIS PARA OBTENER EL TITULO PROFESIONAL DE
INGENIERO INDUSTRIAL**

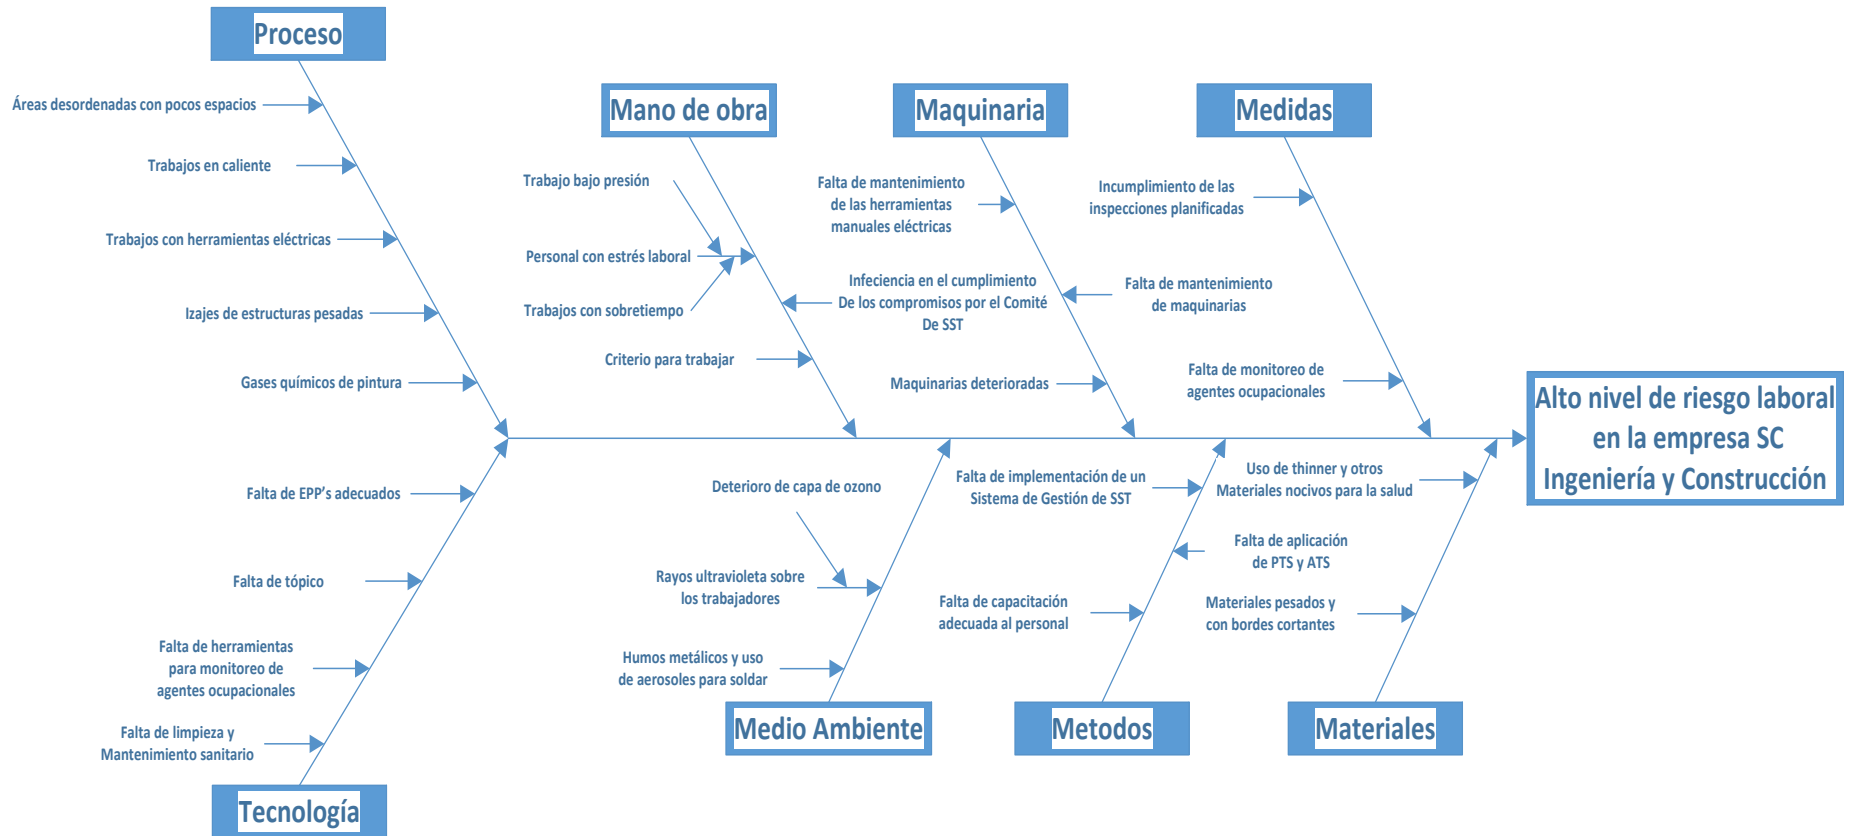
Diagrama Ishikawa de Alto nivel de riesgo laboral en la empresa SC Ingeniería y Construcción

En la Tabla N° 1 y el Gráfico N° 4 se observa las causas analizadas y extraídas del Diagrama Ishikawa (Gráfica N° 3) en el que se tiene como problema el alto nivel de riesgos laborales en la empresa SC Ingeniería y Construcción.

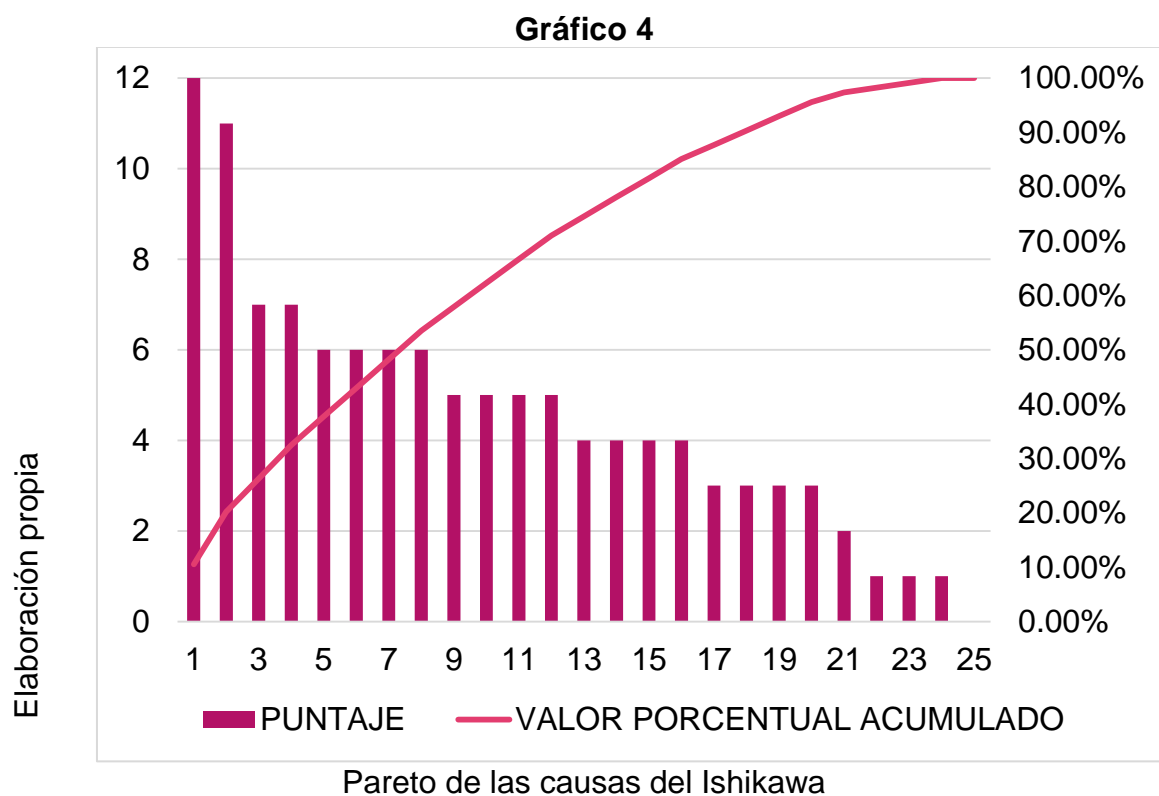
Cada causa se diferencia con un número de ítem, obteniendo que las causas con mayor valor porcentual relativo son las áreas desordenadas con pocos espacios para transitar, falta de limpieza y mantenimiento sanitario, materiales pesados con bordes cortantes, teniendo 10.53%, 9.65% y 6.14% respectivamente representando un 26.32% del valor total de las causas.

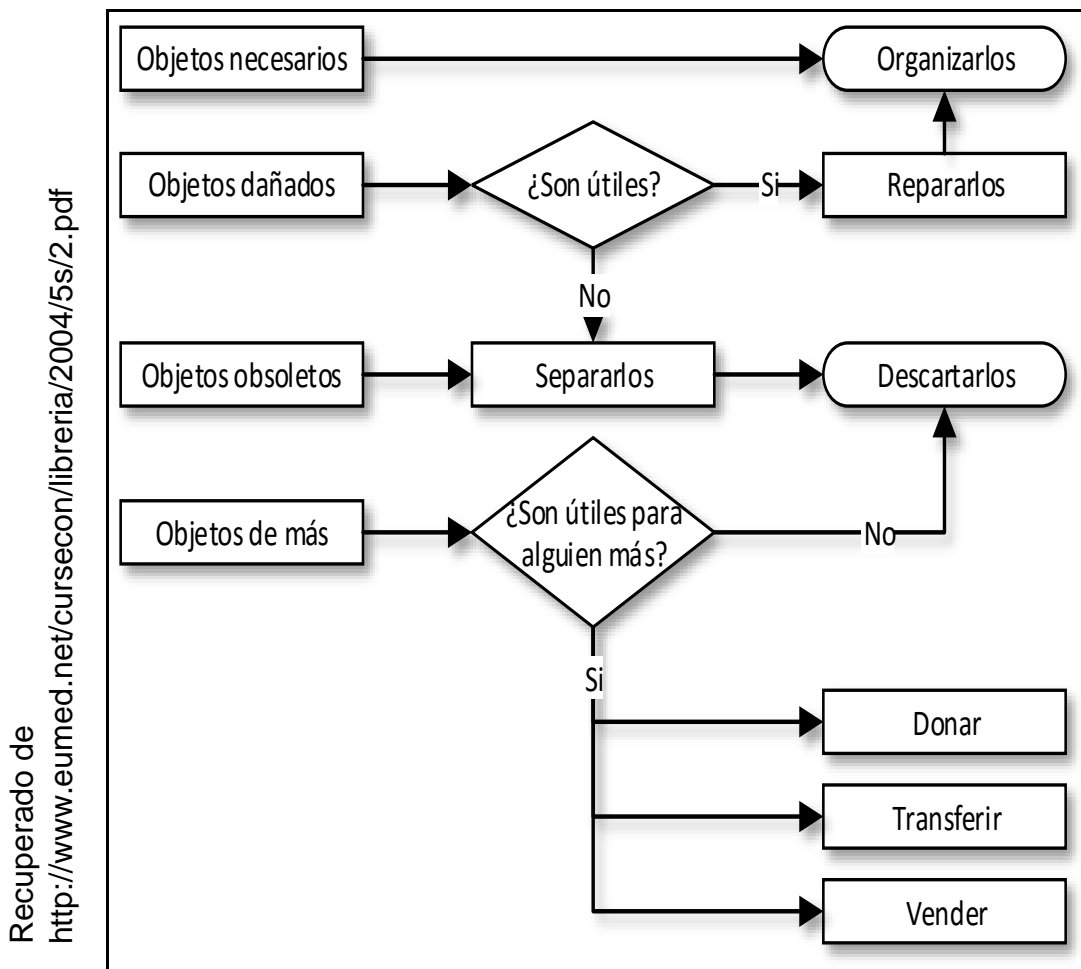
Gráfico 20

Diagrama de flujo para la clasificación de objetos innecesarios
