“Vulnerabilidad sísmica de viviendas autoconstruidas mediante la aplicación del modelo estático no lineal en la Av. El Parral, Comas”

TÉSIS PARA OBTENER EL TÍTULO PROFESIONAL DE:

**“VULNERABILIDAD SÍSMICA DE VIVIENDAS AUTOCONSTRUIDAS
MEDIANTE LA APLICACIÓN DEL ANÁLISIS ESTÁTICO NO LINEAL
EN LA AV. EL PARRAL, COMAS”**

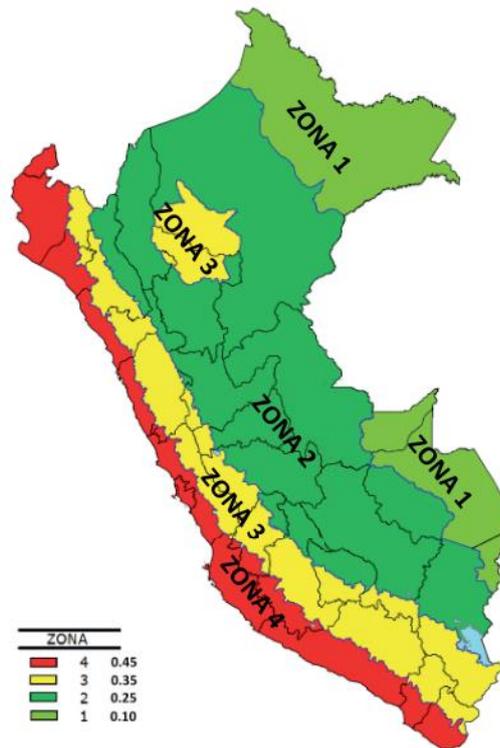
Figura 0-1: Zonificación del peligro sísmico en el Perú, de acuerdo con la norma E030 (E030, 2016:p.2).

En la Figura 0-1 podemos apreciar el mapa de peligro sísmico del Perú, en este mapa podemos ver que el Perú ha sido dividido en cuatro zonas específicas, la primera llamada Zona 1, que corresponde a la zona oriental del país, en el que la actividad sísmica es moderada, de acuerdo con esto, la norma peruana establece que en esta zona se deben esperar aceleraciones máximas de 0.10g, con una probabilidad de 10% de ser excedido en un periodo de retorno de 50 años; la segunda zona es la llamada zona 2, dentro de esta zona, las aceleraciones máximas esperadas son de 0.15g, con una probabilidad de 10% de ser excedida en un periodo de retorno de 50 años.

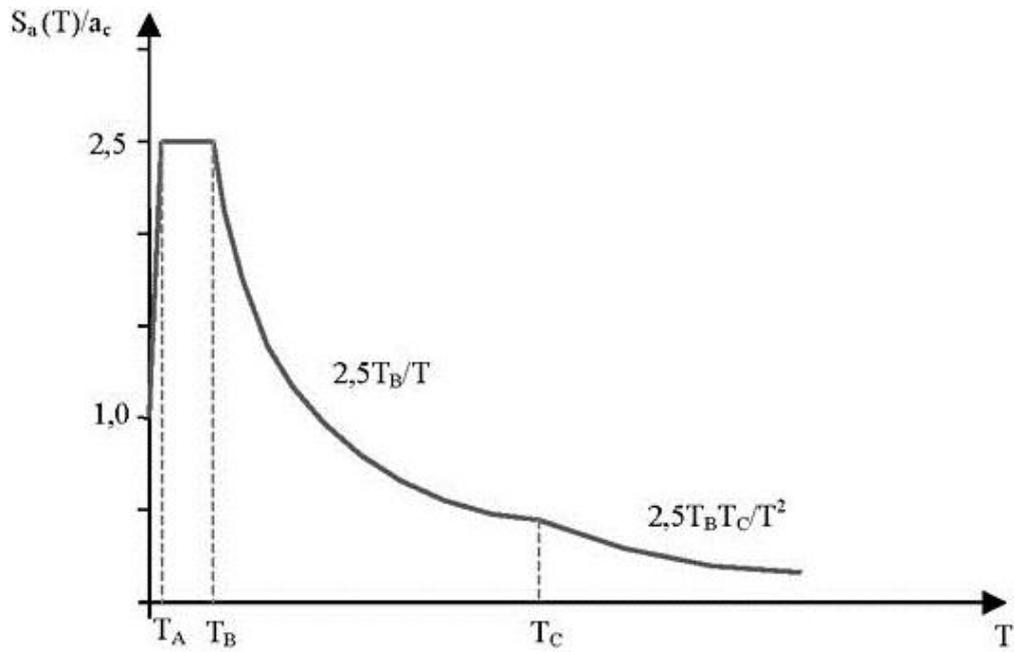
Figura 0-2: Espectro de aceleraciones característico de la norma peruana (E030, 2016.p.6).

De acuerdo con la norma de diseño sismoresistente del Perú (E030, 2016:p.2), el tipo de suelo tiene un efecto directo sobre la acción sísmica, en específico en la magnitud de la aceleración, esta amplificación viene dada por el factor del suelo "S", mientras que el efecto en el periodo de las características de vibración del suelo vienen determinados por los parámetros T_p y T_I , un espectro característico de la norma E030, se muestra en la Figura 0-2.

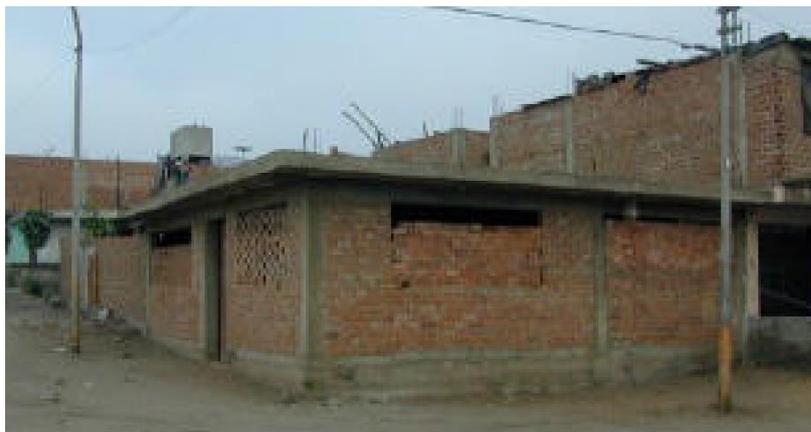
Figura 0-3: Vivienda autoconstruida de un piso. Fuente: Flores (2014).

Como es de esperarse, un proceso constructivo desarrollado sin premeditación ni conocimientos técnicos, provoca que las estructuras sean deficientes e inseguras, especialmente frente a la acción de un sismo. Una edificación típica autoconstruida se muestra en la Figura 0-3.

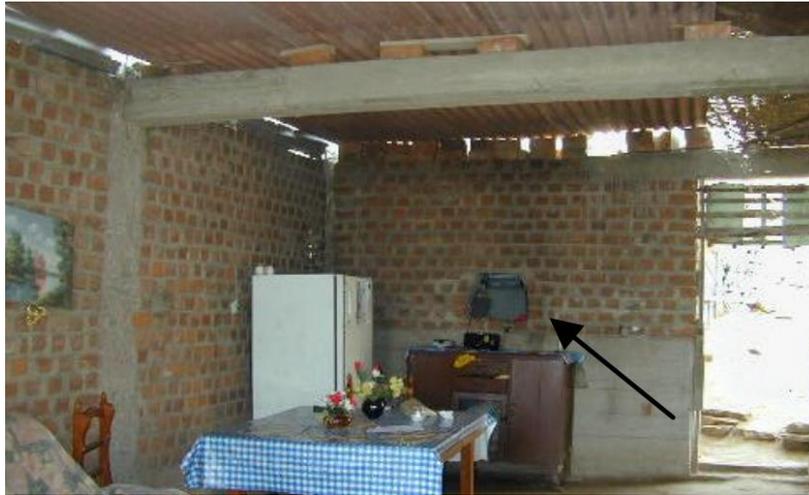
Figura 0-4: Viga colada in situ, sin losa aligerada. Fuente: Flores (2014).

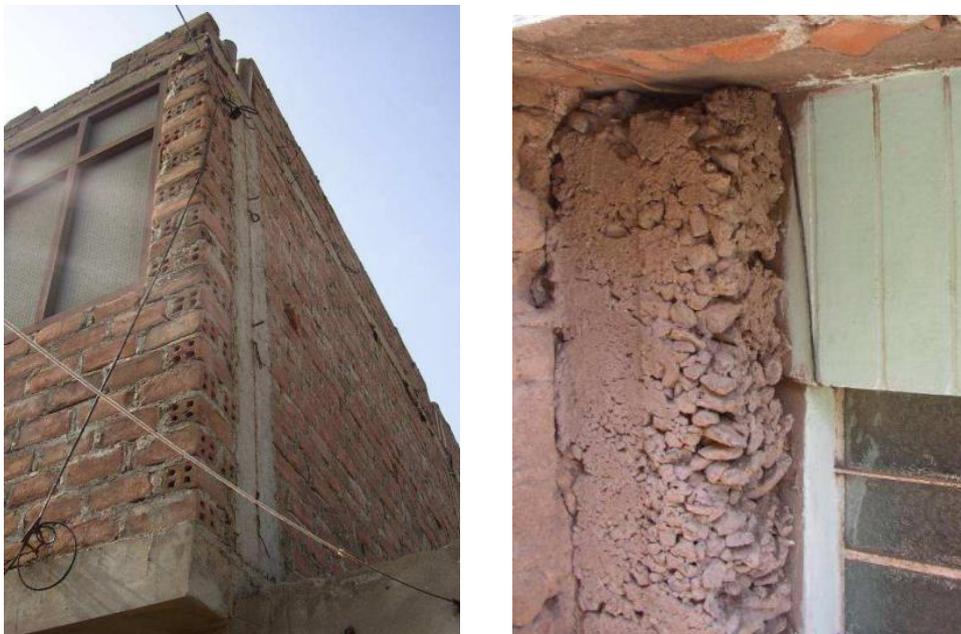
Figura 0-5: Ladrillos pandereta y concreto con cangrejas, típicas de viviendas autoconstruidas. Fuente: Laucata (2013).

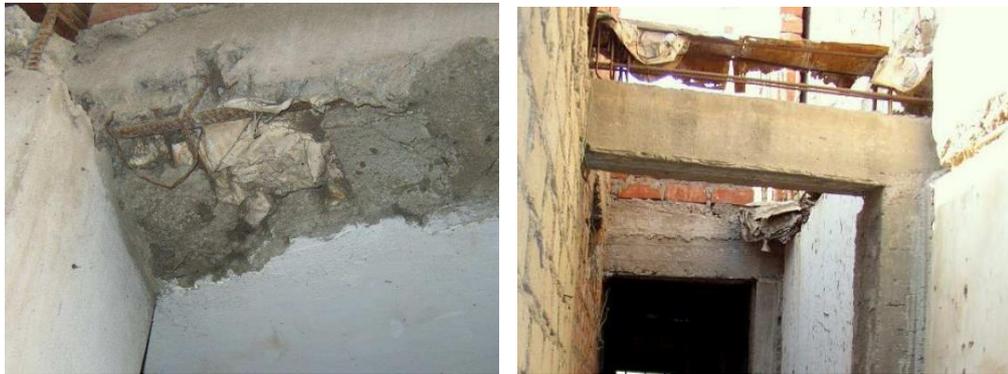
Figura 0-6: Recubrimiento del acero inexistente y exposición de acero estructural. Fuente: Laucata (2013).

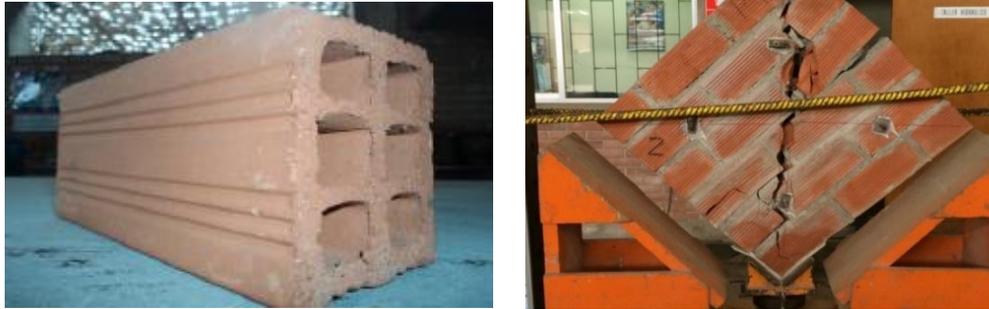
Figura 0-7: Unidades de albañilería pandereta típicas. Fuente: Arquñigo (2011).

Son unidades de albañilería de arcilla que presentan alvéolos paralelos a la cara de asiento, tal como se muestra en la Figura 0-7.

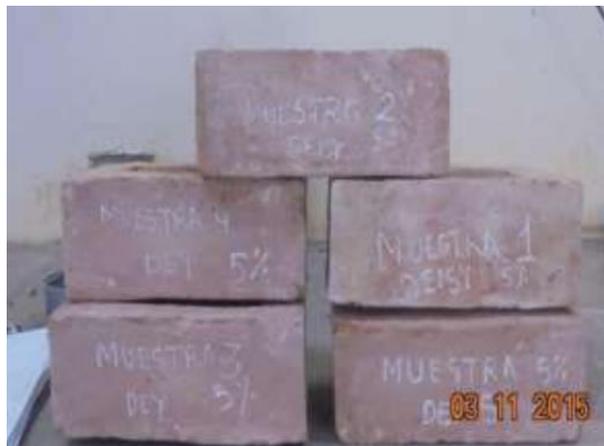
Figura 0-8: Unidades de albañilería maciza informal. Fuente: Ruiz (2015).

Las unidades de albañilería maciza son unidades de ladrillo compacto hechas de arcilla y cocidas a ciertos niveles de temperatura, tal como se muestra en la Figura 0-8.

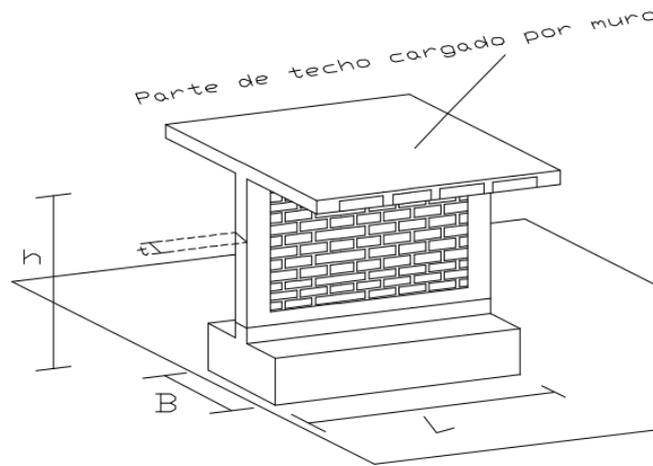
Figura 0-9: Muro de albañilería típico unido a la losa aligerada. Fuente: Flores (2014).

de albañilería las que a su vez son enmarcadas dentro pórticos de concreto armado, como se muestra en la Figura 0-9.

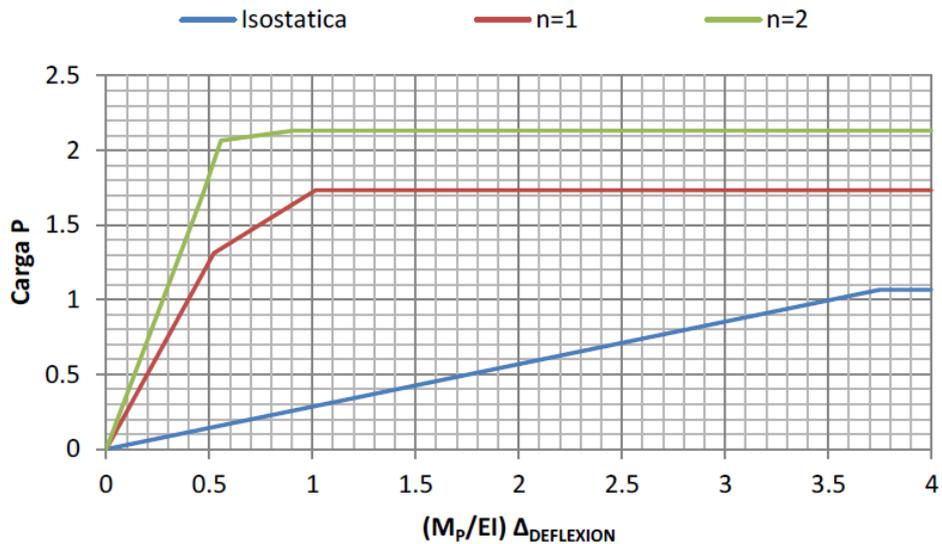
Figura 0-11: Efecto de la redundancia estructural en la rigidez y resistencia. Fuente: Tena (2014).

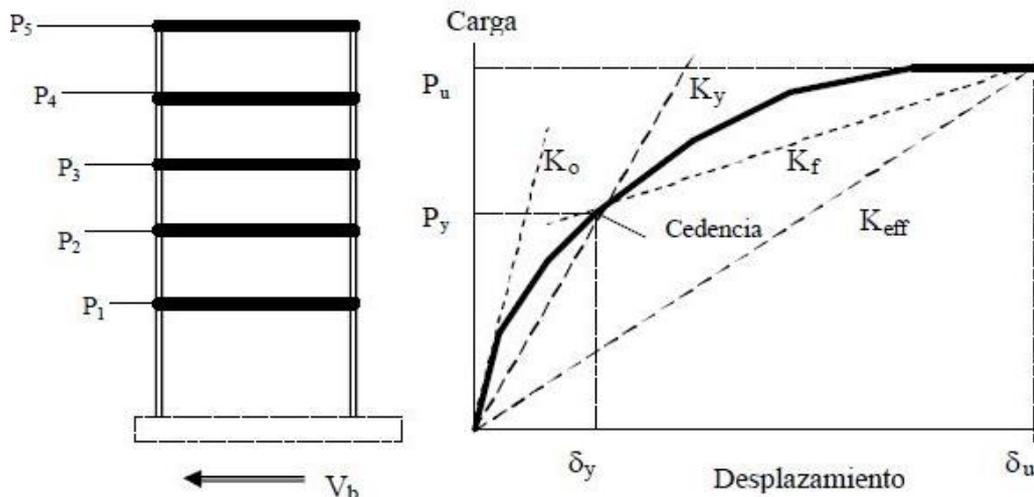
Figura 0-12: Estructura de concreto armado típica y su curva de capacidad (Chopra, 2012:p.8).

La curva de capacidad de una estructura o un elemento estructural, es una gráfica en la que se establece la relación existente entre la carga lateral aplicada y el desplazamiento asociado en el techo de la edificación o en el punto de control preestablecido (Chopra, 2012:p.50), en la figura 1-10 se muestra el modelo de una estructura de concreto armado típica y su curva de capacidad asociada, en la imagen también se puede apreciar el patrón de cargas laterales aplicada a la estructura, que en la generalidad de los casos intenta replicar la primera de forma de modo, por ser la dominante en el caso de edificaciones bajas; en la misma figura podemos apreciar las características más importantes de una curva de capacidad, como el punto de fluencia o punto de cadencia de la estructura (P_y), así como la resistencia lateral ultima, que en este caso tuvo un valor de P_u .

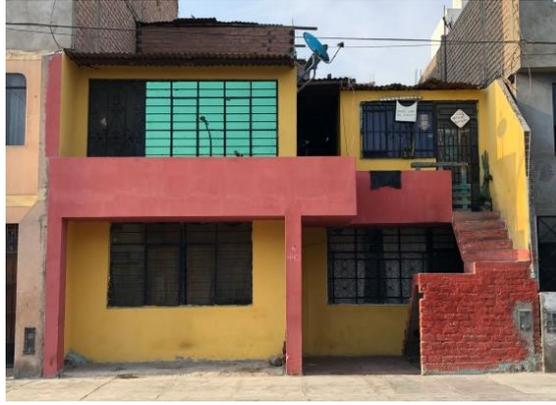
Figura 2-2: Vivienda autoconstruida de dos niveles de albañilería confinada, ubicada en la Av. El Parral, Comas. Fuente: Elaboración propia.

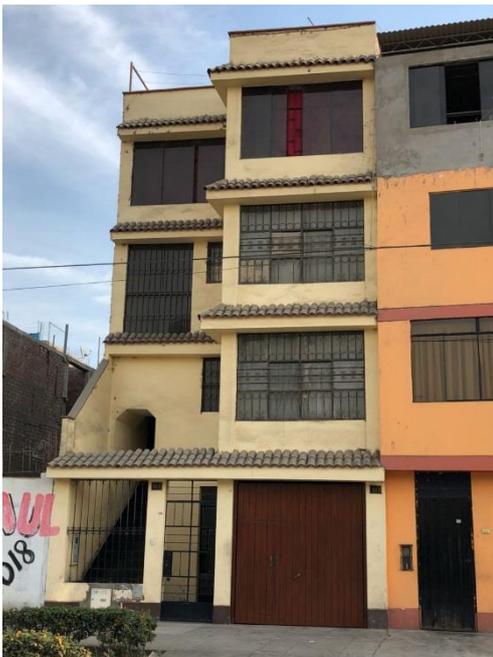
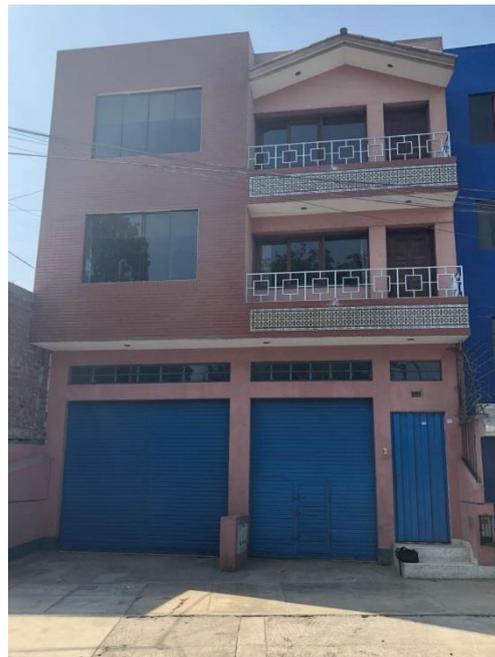
Figura 2-3: Edificaciones de tres niveles, autoconstruidas y de albañilería confinada, ubicadas en la Av. El Parral, Comas. Fuente: Elaboración propia.

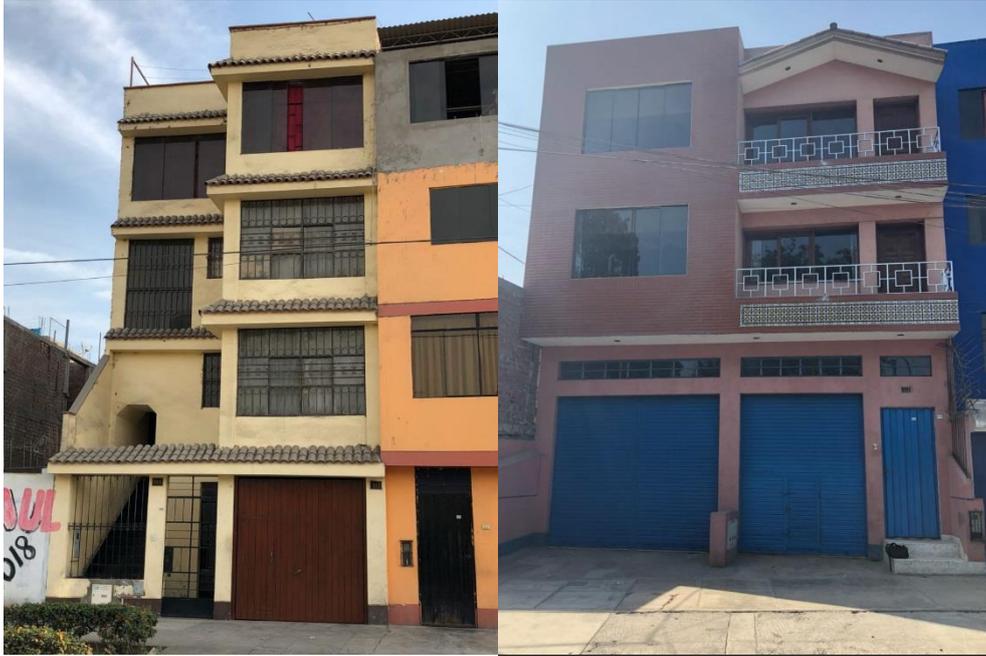
Figura 3-2: Vivienda autoconstruidas de cuatro y tres niveles, respectivamente. Fuente: Elaboración propia.

Un criterio adicional fue elegir viviendas con números de pisos diferentes. De esta manera, se eligieron tres edificaciones, todas viviendas autoconstruidas, donde la primera tuvo dos niveles, la segunda, tres niveles y la tercera cuatro niveles.

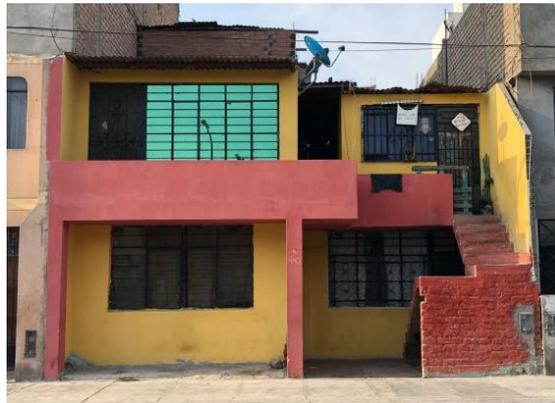
Figura 3-3: Vivienda autoconstruida de dos niveles de albañilería confinada, ubicada en la Av. El Parral, Comas. Fuente: Elaboración propia.

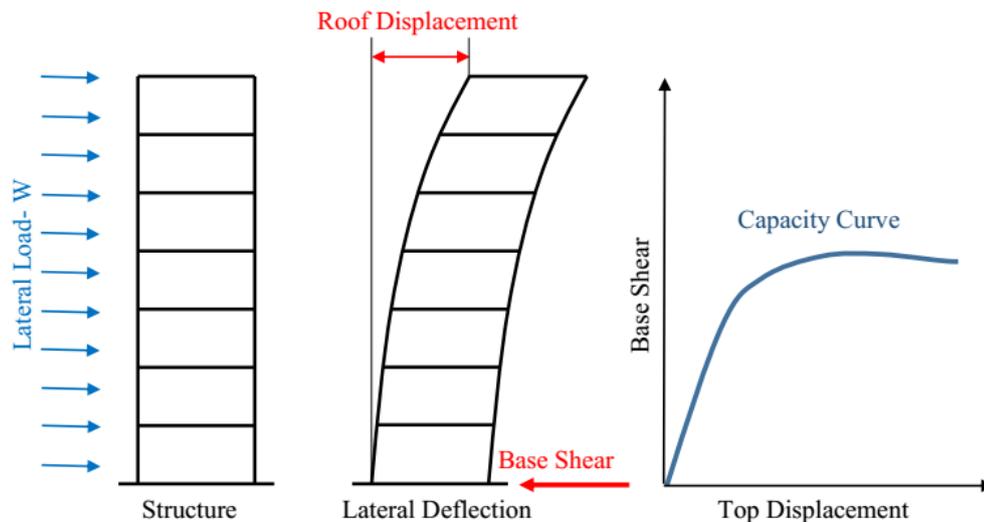
Figura 3-5: Procedimiento usado en el análisis estático no lineal. Fuente: Marabi (2016).

Los análisis estáticos no lineales son un conjunto de métodos matemáticos pensados para el estudio de la respuesta estructural en todo el rango de su comportamiento. Para esto, los análisis estáticos no lineales consideran la posibilidad de que los elementos estructurales tengan comportamiento no lineal, es decir, de que en algún momento las relaciones fuerzas y deformaciones dejen de ser lineales.

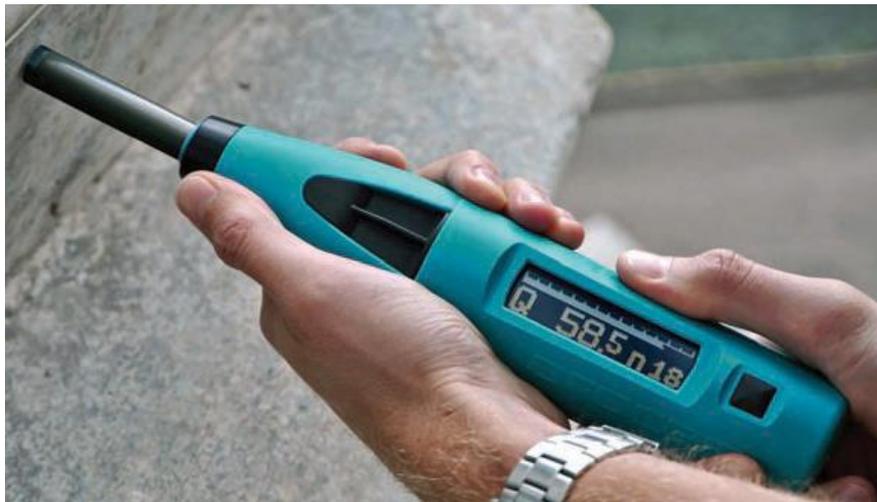
Figura 3-7: Esclerómetro y su aplicación en la técnica de la esclerometría.

En general, la determinación de la resistencia a la compresión de un concreto colocado es una tarea con cierta complejidad, ya que al estar colocado y formar parte de un sistema estructural, la extracción de testigos se hace complicada, ya que es una técnica de ensayo destructiva. Existen técnicas alternativas, denominadas ensayos de resistencia no destructivos, una de tales pruebas, y probablemente la más conocida es la esclerometría.

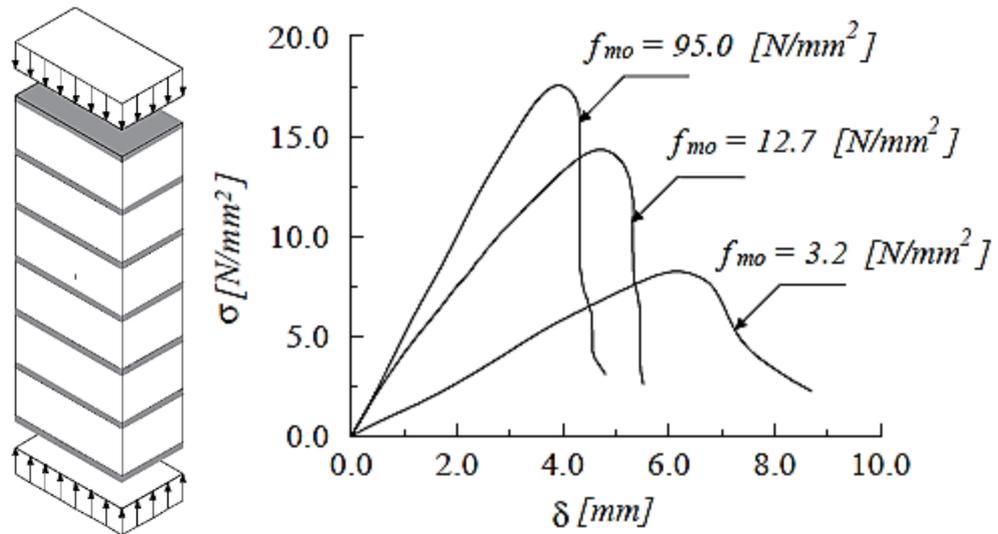
Figura 3-9: Pila de albañilería típica sometida a esfuerzos de compresión simple y curvas esfuerzo deformación típicas Fuente: Macromodelación numérica de ensayos de pilas y muretes de albañilería de arcilla, Salinas (2017).

Con la finalidad de poder determinar el comportamiento mecánico a compresión de los muros de albañilería, se construyen pequeños muros de albañilería, denominados usualmente pilas de albañilería, las cuales son construidas uniendo las unidades de albañilería mediante mortero de cemento. Finalmente, el espécimen construido es sometido a un ensayo de compresión axial. En la Figura 3-9 se muestra la disposición típica para el ensayo de pilas de albañilería.

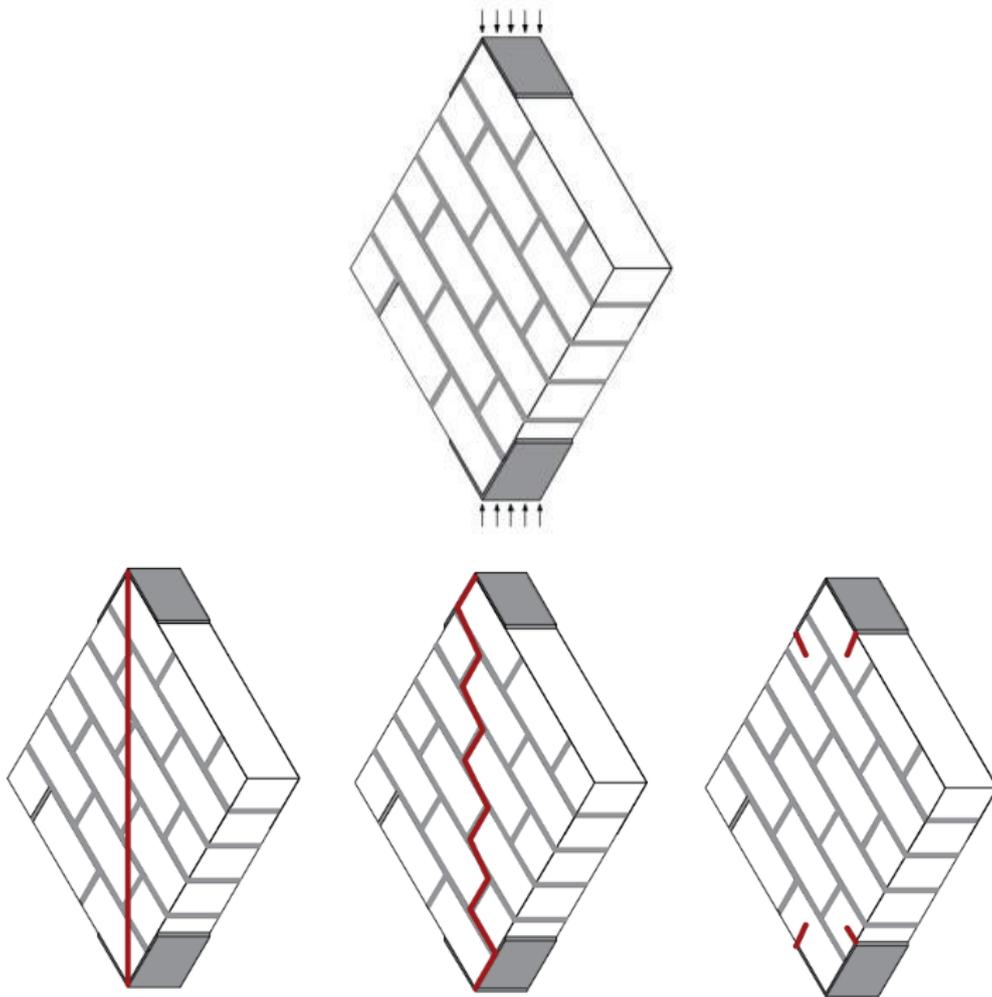
Figura 3-10: Forma de aplicación de las cargas externas, y los modos de falla experimentados. Fuente: Macromodelación numérica de ensayos de pilas y muretes de albañilería de arcilla, Salinas (2017).

La aplicación de este tipo de cargas nos permite estudiar el comportamiento de la albañilería frente a la acción de las cargas diagonales. Estos resultados serán en general, de gran utilidad, ya que cuando un muro de albañilería confinada se encuentra sometido a cargas laterales, el muro se encuentra sometido a cargas de compresión diagonales.

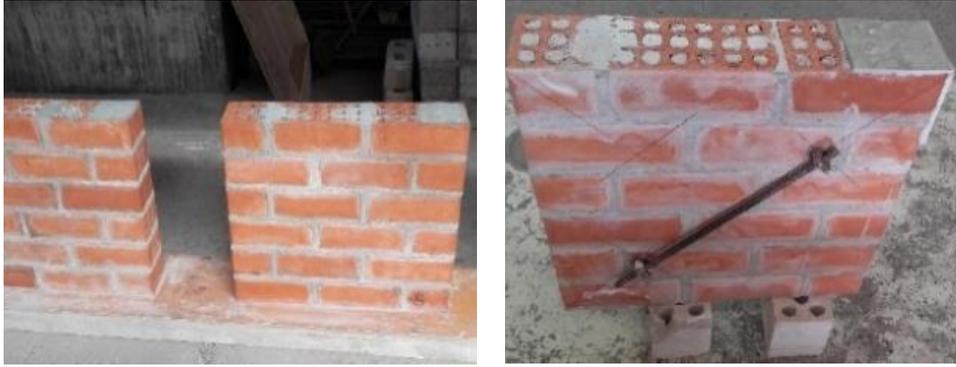
Figura 3-11: Muretes de albañilería de 60cmx60cm y muretes instrumentados. Fuente: Macromodelación numérica de ensayos de pilas y muretes de albañilería de arcilla, Salinas (2017).

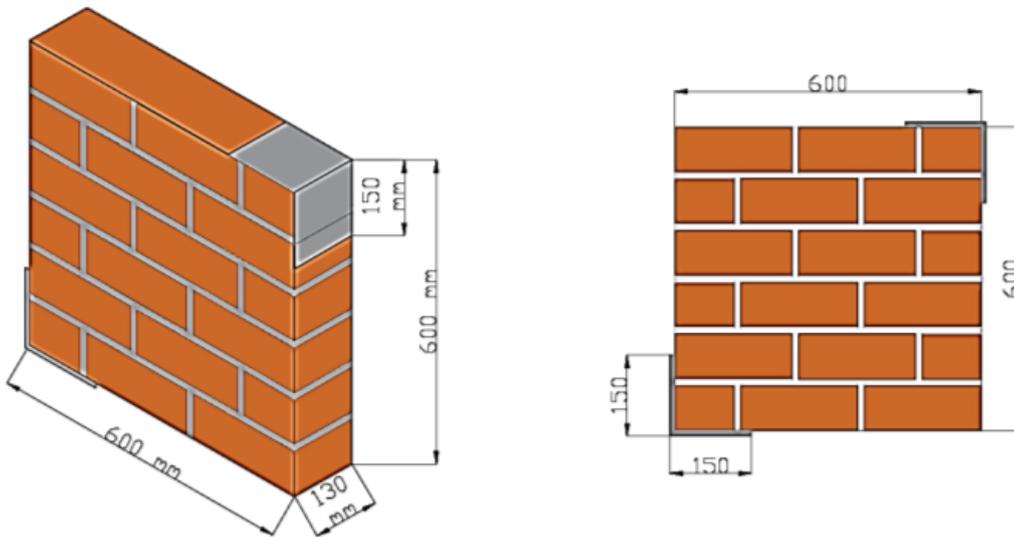
Figura 3-12: Características geométricas típicas de los muretes de albañilería. Fuente: Macromodelación numérica de ensayos de pilas y muretes de albañilería de arcilla, Salinas (2017).

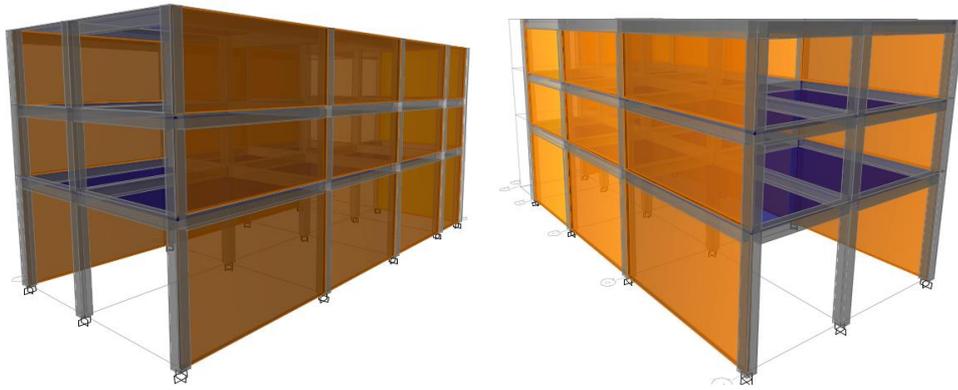
Figura 3-13: Modelo tridimensional generado en ETABS. Fuente: Elaboración propia.

La primera edificación analizada consistió de una edificación autoconstruida de tres niveles, una de las características más importantes de esta edificación es la gran rigidez lateral en la dirección más larga y la escasa rigidez en la dirección corta. El modelo tridimensional desarrollado en ETABS se muestra en la Figura 3-13. Como se puede observar de este modelo, la estructura estudiada tiene solo tres ejes resistentes en la dirección x.

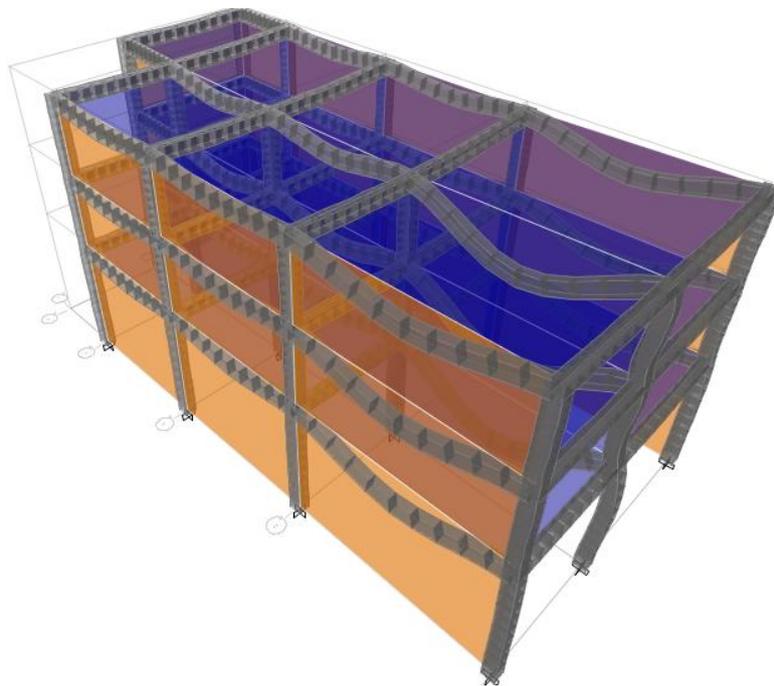
Figura 3-14: Deformada de la estructura estudiada, debido a las cargas gravitacionales. Fuente: Elaboración propia.

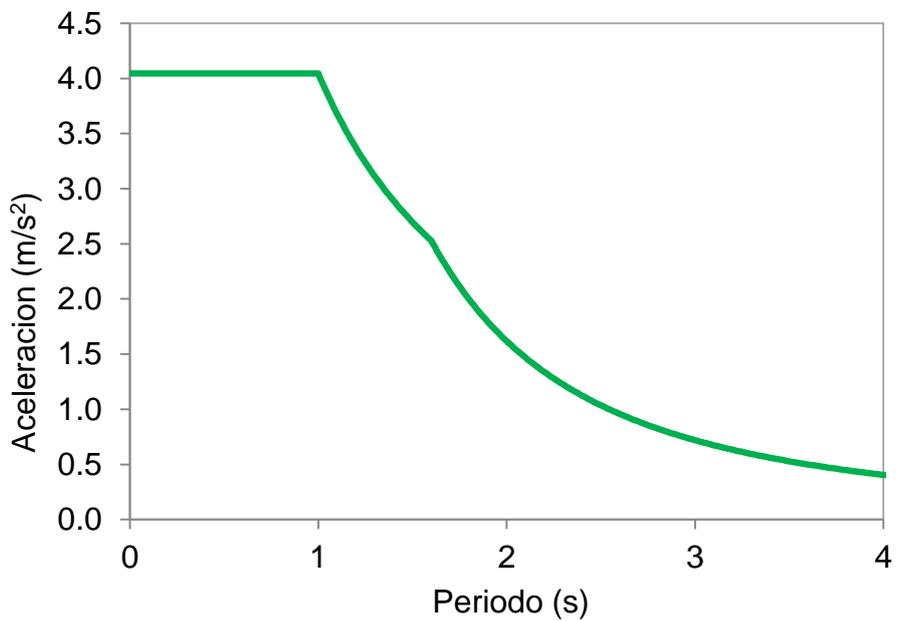
Figura 3-17: Espectro de diseño correspondiente a pórticos de concreto armado. Fuente: Elaboración propia.

Los resultados obtenidos se muestran en la Figura 3-17 y Figura 3-18. De estos gráficos se puede observar que la aceleración máxima encontrada en estructuras de periodo corto, es decir, menores que el TI, la aceleración máxima fue de 4 m/s².

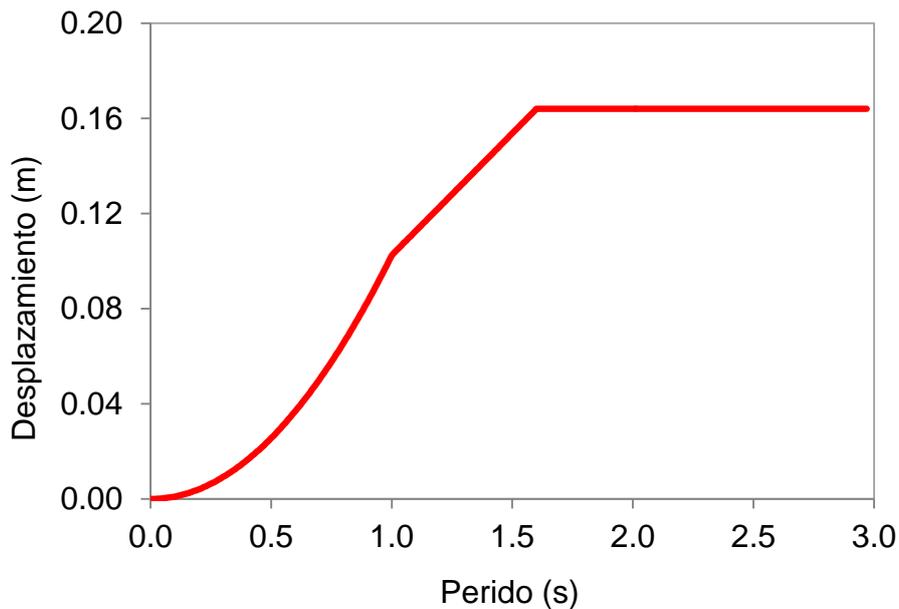
Figura 3-18: Espectro de diseño correspondiente a pórticos de concreto armado. Fuente: Elaboración propia.

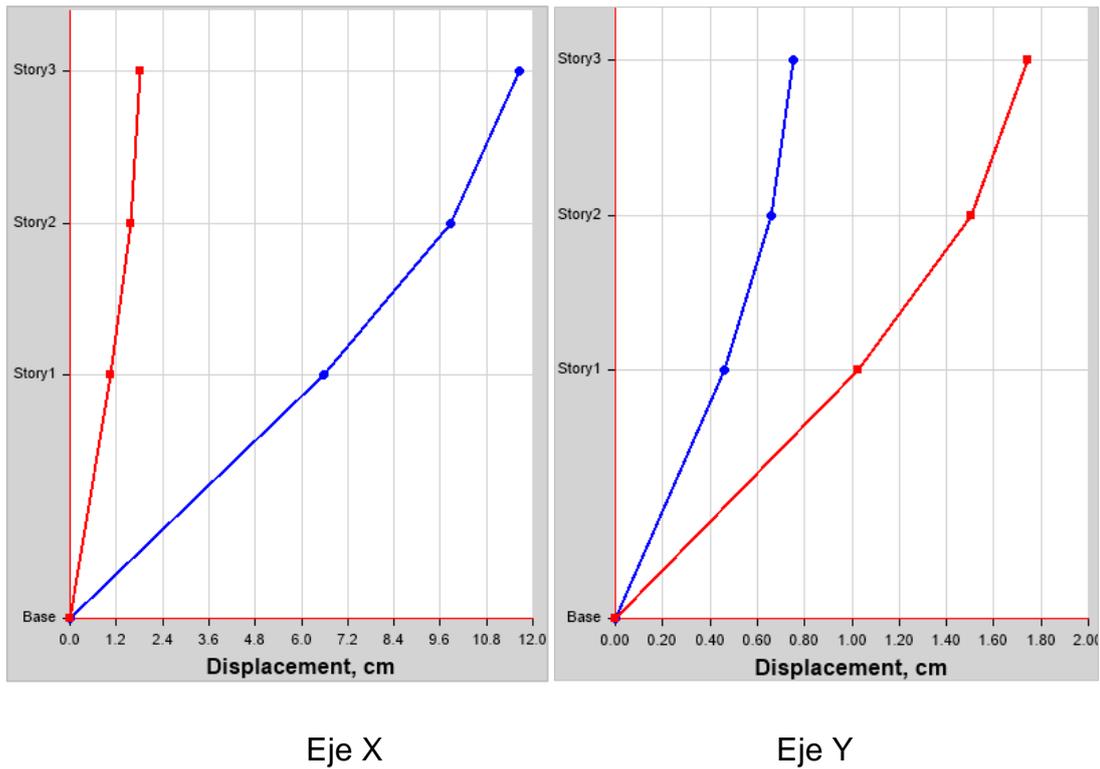
Figura 3-19. Como se puede apreciar de estas figuras, el desplazamiento máximo encontrado en la dirección x, debido al sismo en x, fue de 12.8 cm; mientras que, el desplazamiento máximo, debido al sismo en y, fue de 1.80 cm.

Figura 3-19: Desplazamiento máximos en direcciones x e y. Fuente:
Elaboración propia.

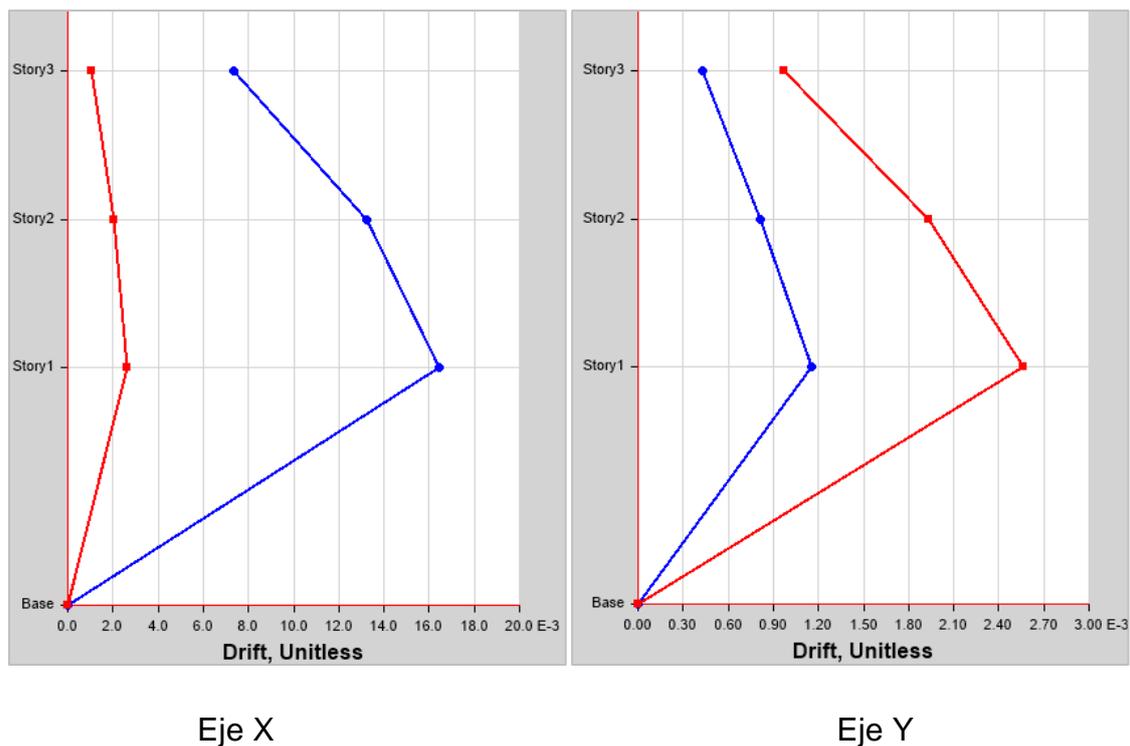
Otro parámetro de gran importancia en el estudio de la respuesta sísmica de estructuras, es la distorsión de entrepiso, definida como el desplazamiento relativo de un entrepiso dividido por la altura de este. El cálculo de este parámetro resulta de gran importancia, pues se ha observado que este parámetro está vinculado directamente con el daño de las estructuras. Además, de acuerdo con la norma peruana de diseño sísmico (E030, 2016), las distorsiones máximas permitidas son de 0.007, para el caso de pórticos de concreto armado, mientras que, las distorsiones máximas permitidas para el caso de albañilería confinada, son de 0.005.

Figura 3-20: Máximas distorsiones de entrepiso encontradas en las estructuras estudiadas. Fuente: Elaboración propia.

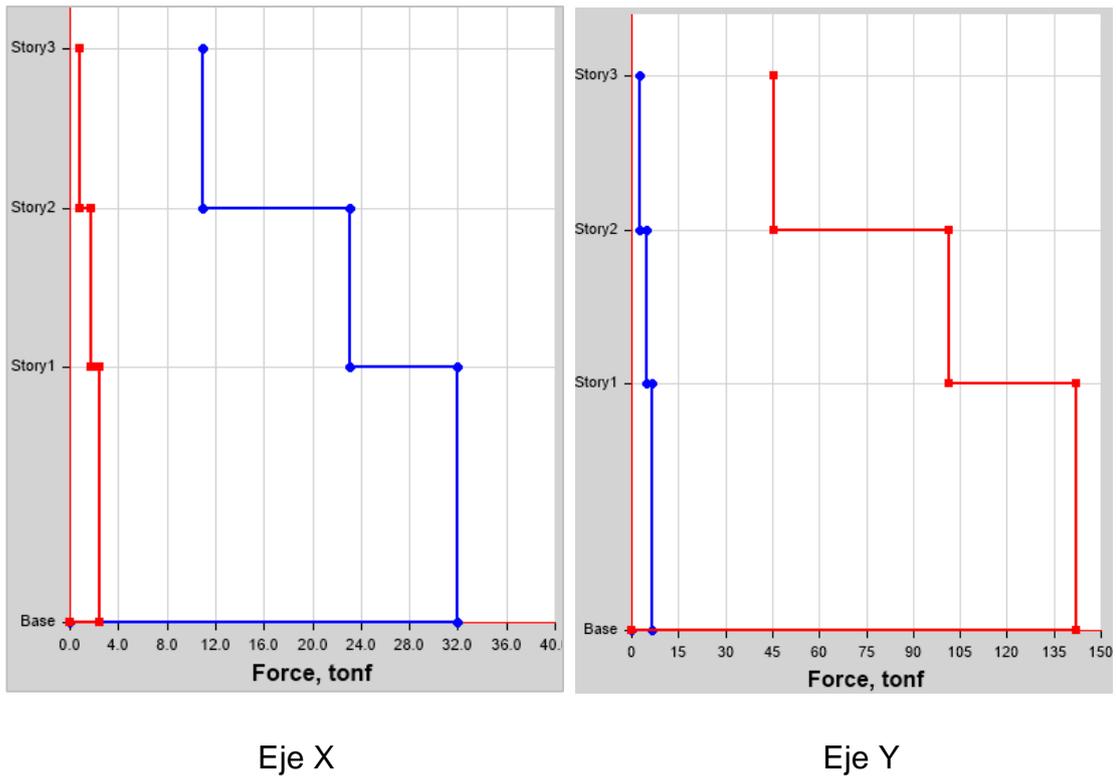
De los resultados mostrados se concluye que la edificación estudiada posee muy poca rigidez en la dirección más corta, por lo que se anticipa que esta requerirá de un reforzamiento para poder garantizar su integridad y la de sus ocupantes frente a la acción de un sismo consecuente.

Figura 3-21: Distribución de fuerzas cortantes máximas encontradas en la estructura estudiada. Fuente: Elaboración propia.

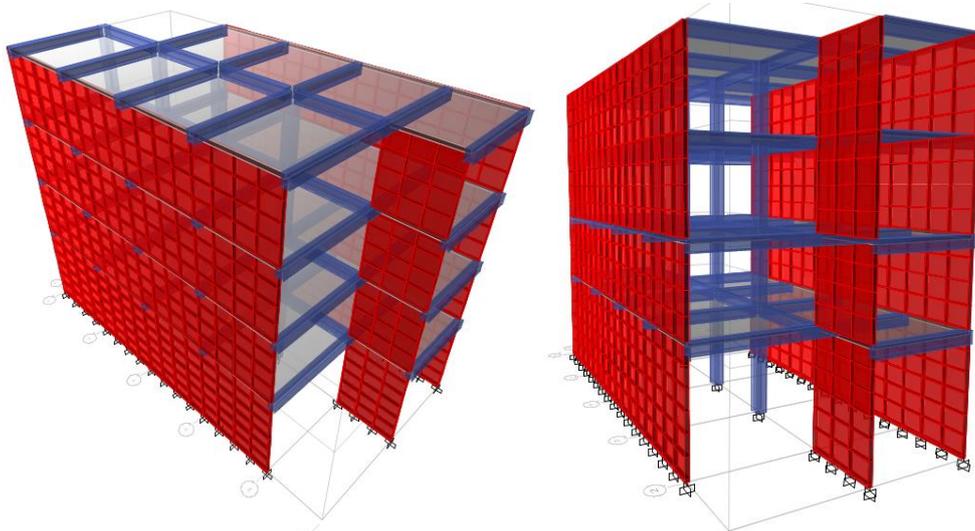
La estructura E02 se modeló usando el entorno del software de análisis no lineal ETABS. En la Figura 3-22 se muestra el modelo tridimensional obtenido.

Figura 3-22: Modelamiento de la estructura E02. Fuente: Elaboración propia.

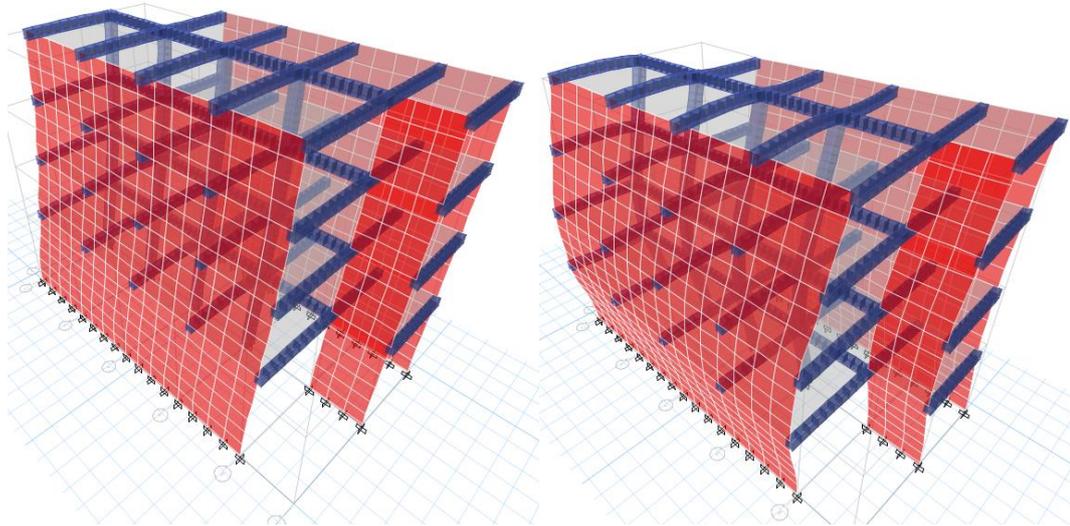
Figura 3-24: Primera y segunda formas de modo de la estructura E02,
 $T_1=1.5$ s y $T_2=0.5$ s.

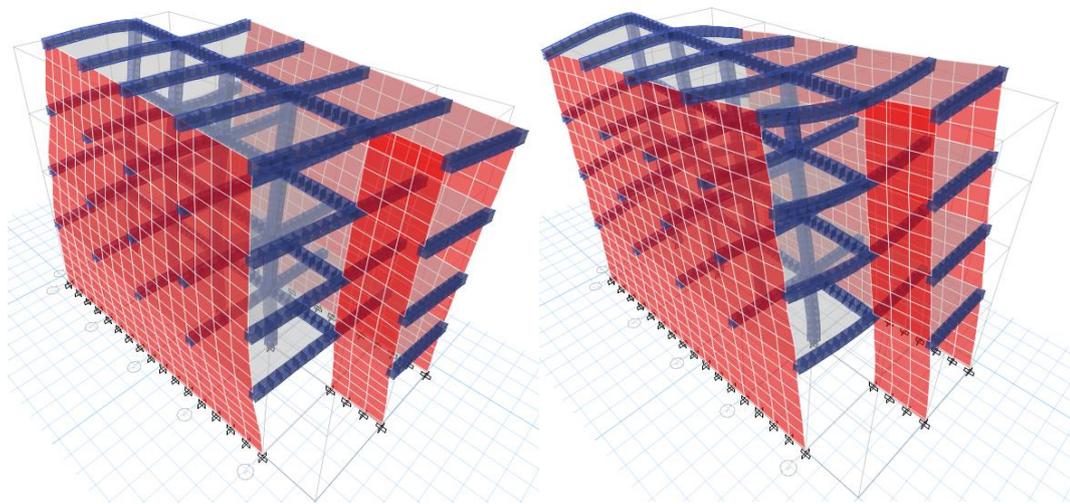
Figura 3-25: Tercera y cuarta formas de modo de la estructura estudiada,
 $T_3=0.43$ s y $T_4=0.33$ s.

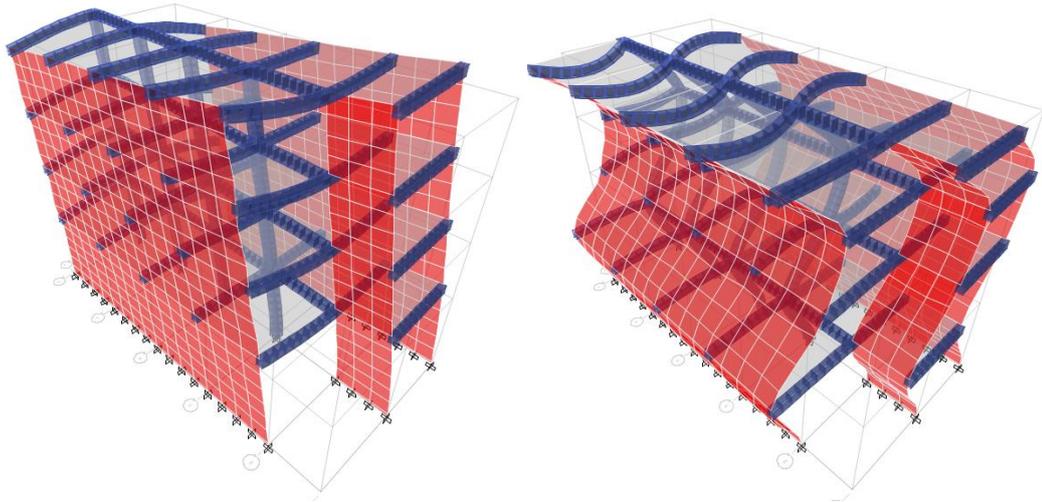
Figura 3-26: Quinta y sexta formas de modo de la estructura $T_5=0.24$ s y $T_6=0.16$ s.

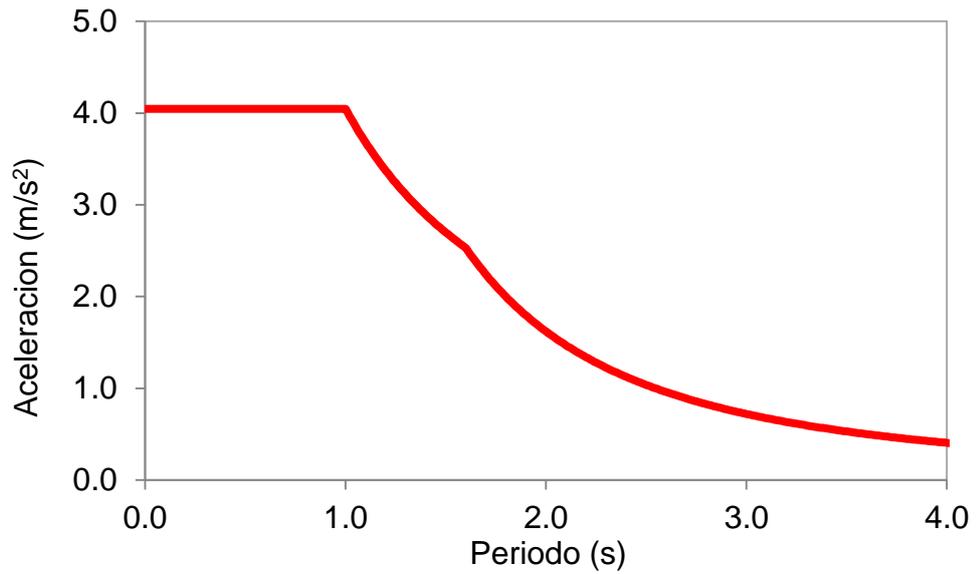
Z	0.45	Factor de zona (zona4)
S	1.10	Factor de suelo (S_3)
T_p	1.00	Periodo natural del suelo. (S_3)
T_l	1.60	Periodo largo del suelo. (S_3)
U	1.00	Factor de uso (edificaciones comunes)
R_o	3.00	Factor de reducción básico albañilería
I_a	1.00	Irregularidad en altura (sin irregularidad)
I_p	1.00	Irregularidad en planta (sin irregularidad)
R	3.00	Factor de reducción $R=R_o \cdot I_a \cdot I_b$

Figura 3-27: Espectro de aceleraciones de diseño para la albañilería confinada. Fuente: Elaboración propia.

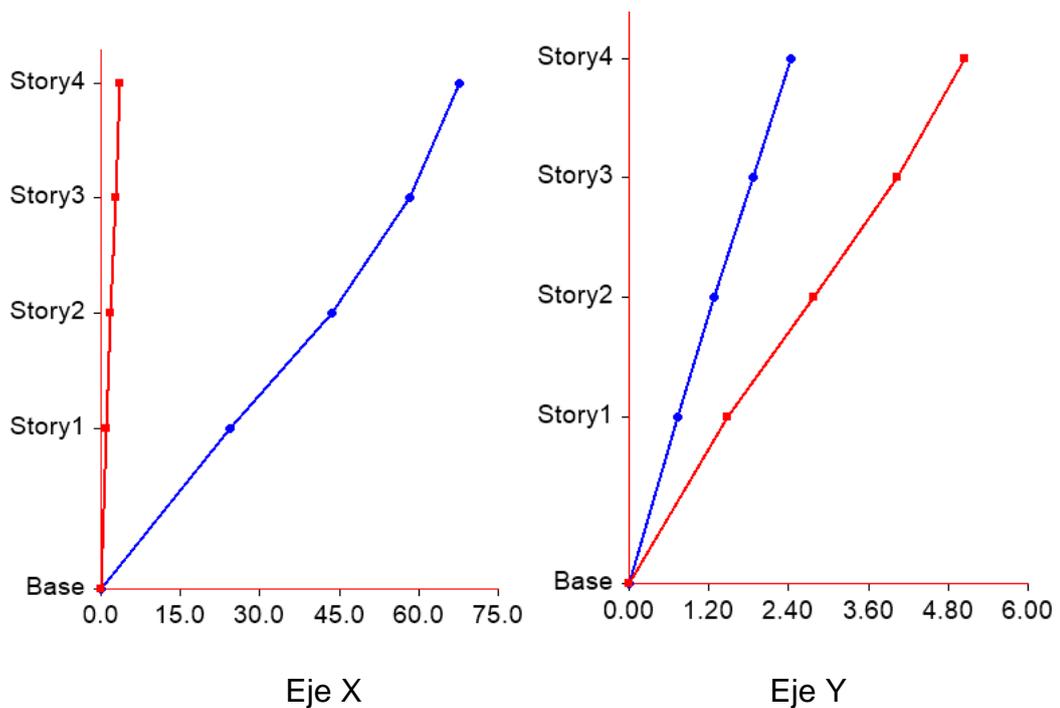
Figura 3-28. De estos resultados se observa que el máximo desplazamiento fue de 6 cm, en x, y 5 cm en y.

Figura 3-28: Desplazamientos máximos encontrados en direcciones x e y, debidas al sismo en dirección X e Y. Fuente: Elaboración propia.

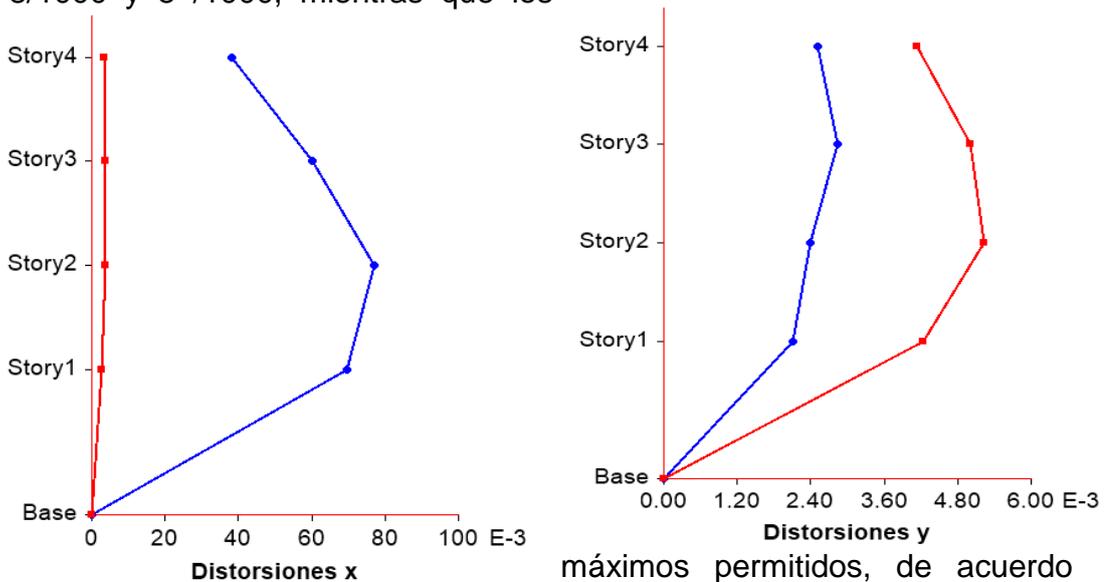
Figura 3-29. Encontrando que las máximas distorsiones en x e y fueron de 8/1000 y 5 /1000, mientras que los

máximos permitidos, de acuerdo con la norma de diseño sísmico, es de 7/1000.

Figura 3-29: Máximas distorsiones encontrados en direcciones x e y, debidas al sismo en dirección X e Y. Fuente: Elaboración propia.

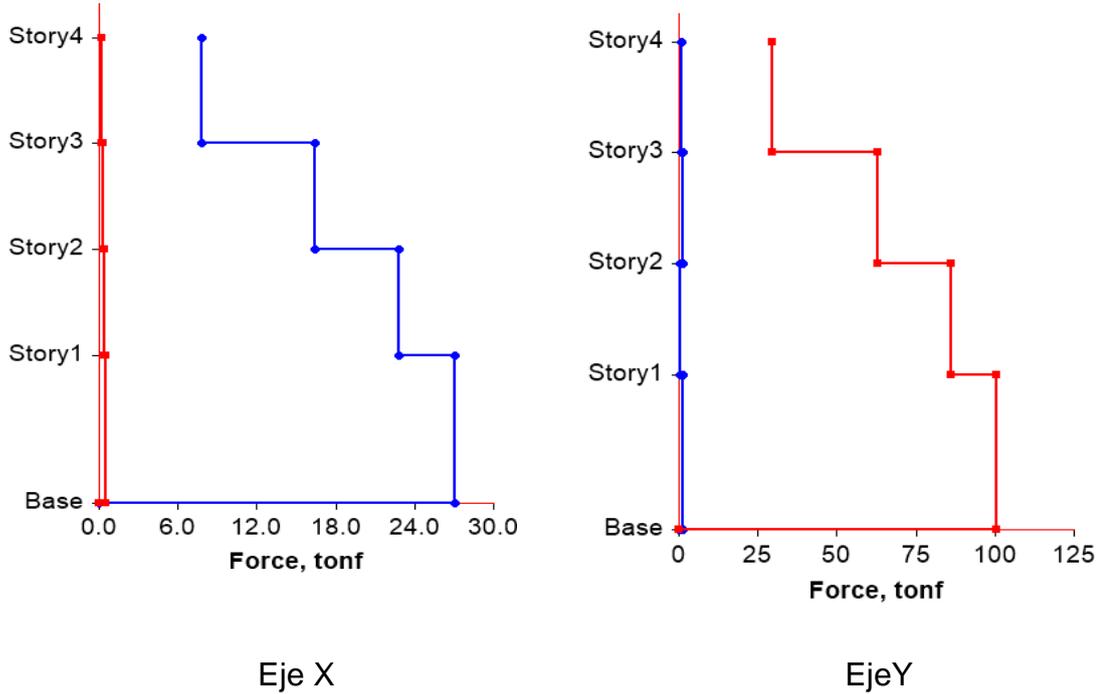
Figura 3-30: Fuerzas cortantes máximas en dirección x e y, debidas a los sismos en X y en Y. Fuente: Elaboración propia.
