“Vulnerabilidad sísmica de viviendas autoconstruidas mediante la aplicación del modelo estático no lineal en la Av. El Parral, Comas”

TÉSIS PARA OBTENER EL TÍTULO PROFESIONAL DE:

**“VULNERABILIDAD SÍSMICA DE VIVIENDAS AUTOCONSTRUIDAS
MEDIANTE LA APLICACIÓN DEL ANÁLISIS ESTÁTICO NO LINEAL
EN LA AV. EL PARRAL, COMAS”**

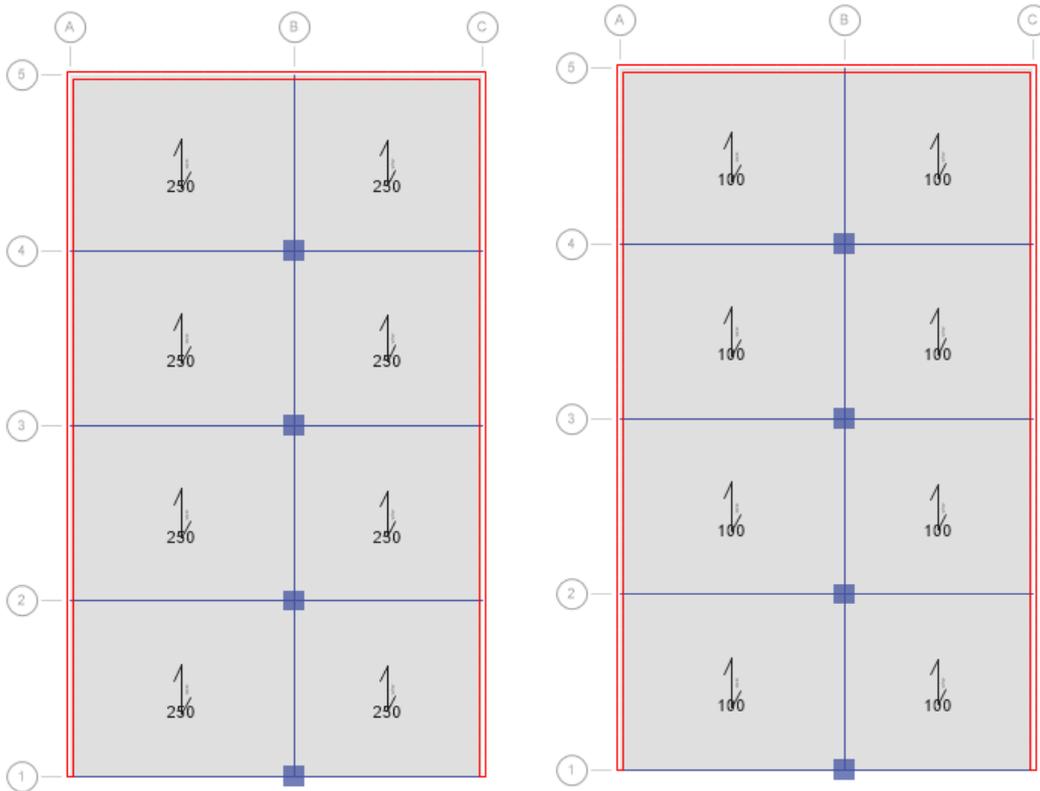
Figura 3-32: Aplicación de cargas gravitacionales en piso típico y azotea.

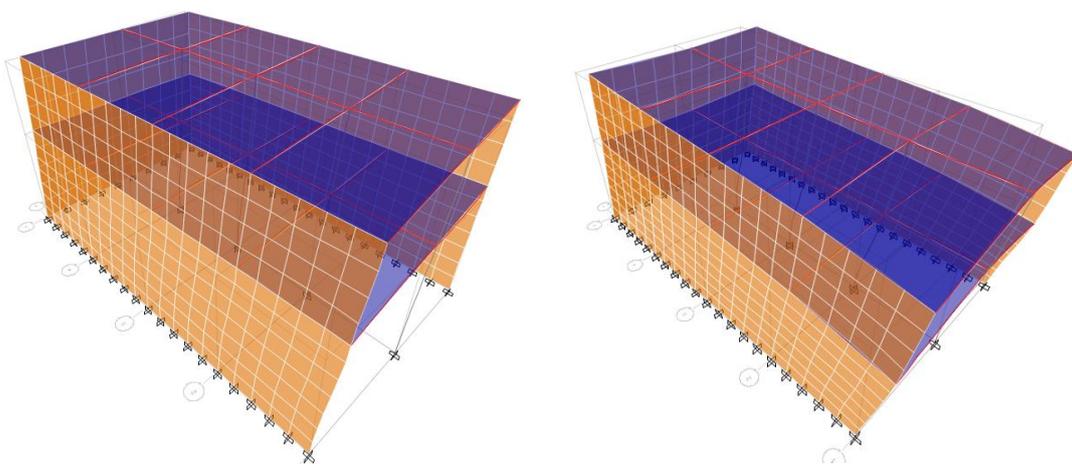
Figura 3-33: Primera y segunda formas de modo con $T_1=0.38$ s y $T_2=0.15$ s.

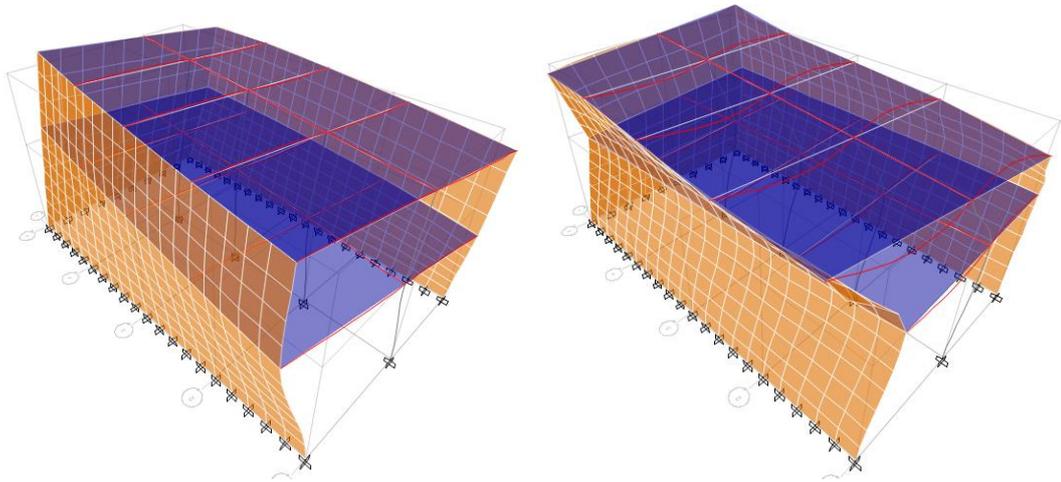
Figura 3-34: Tercera y cuarta formas de modo con $T_3=0.128$ s y $T_4=0.122$ s. Fuente: Elaboración propia.

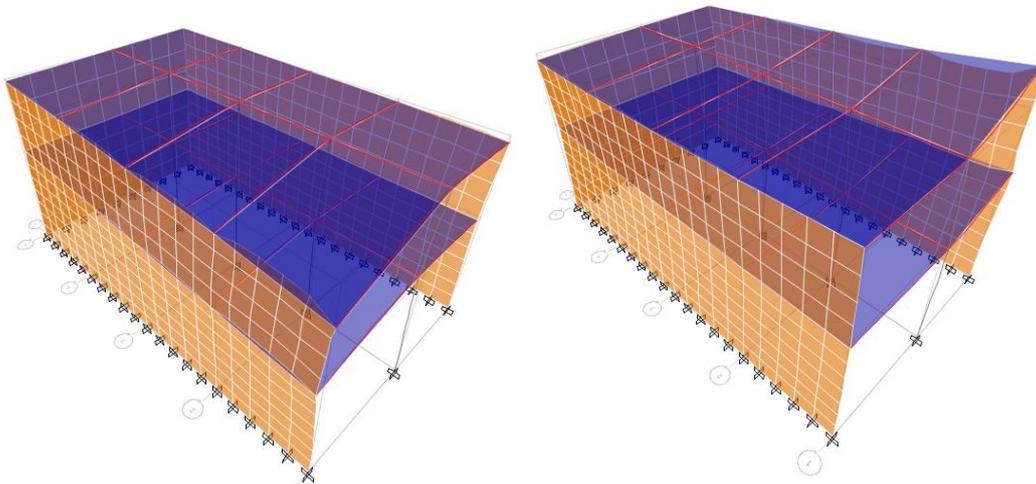
Figura 3-35: Quinta y sexta formas de modo con $T_5=0.07$ s y $T_6=0.06$ s. Fuente: Elaboración propia.

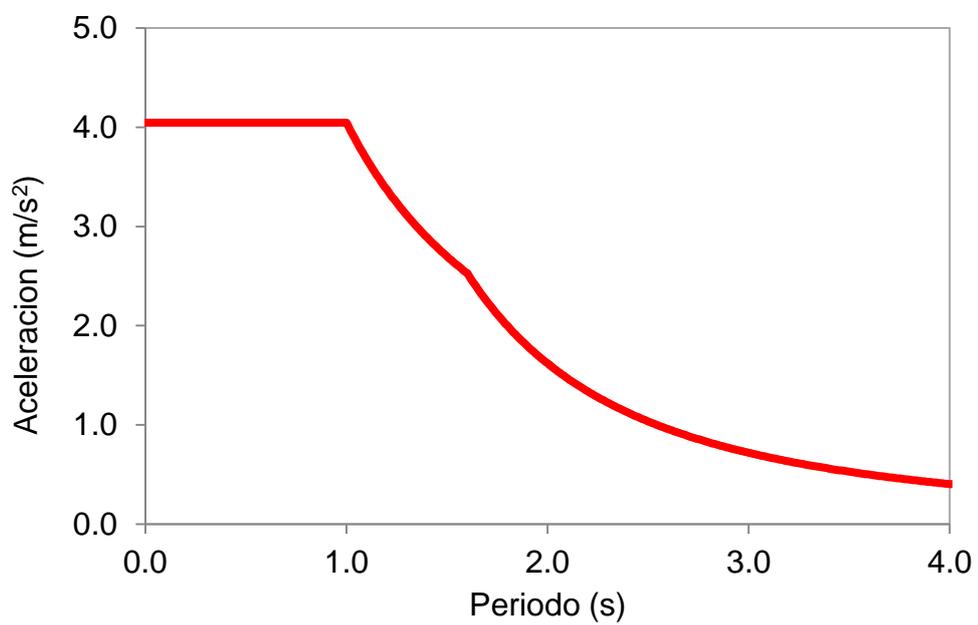
U	1.00	Factor de uso (edificaciones comunes)
R _o	3.00	Factor de reducción básico albañilería
I _a	1.00	Irregularidad en altura (sin irregularidad)
I _p	1.00	Irregularidad en planta (sin irregularidad)
R	3.00	Factor de reducción $R=R_o \cdot I_a \cdot I_p$

Figura 3-36: Espectro de aceleraciones de diseño para la albañilería confinada. Fuente: Elaboración propia.

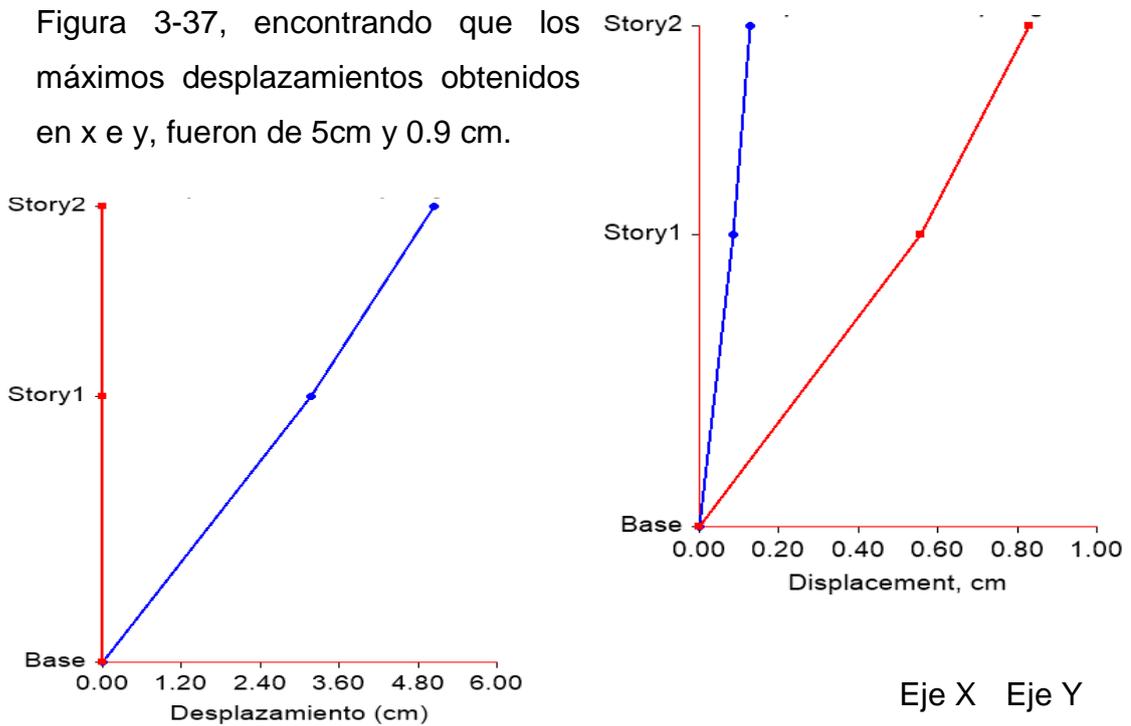
Figura 3-37: Desplazamientos máximos en dirección x e y, debidas al sismo en x e y. Fuente: Elaboración propia.

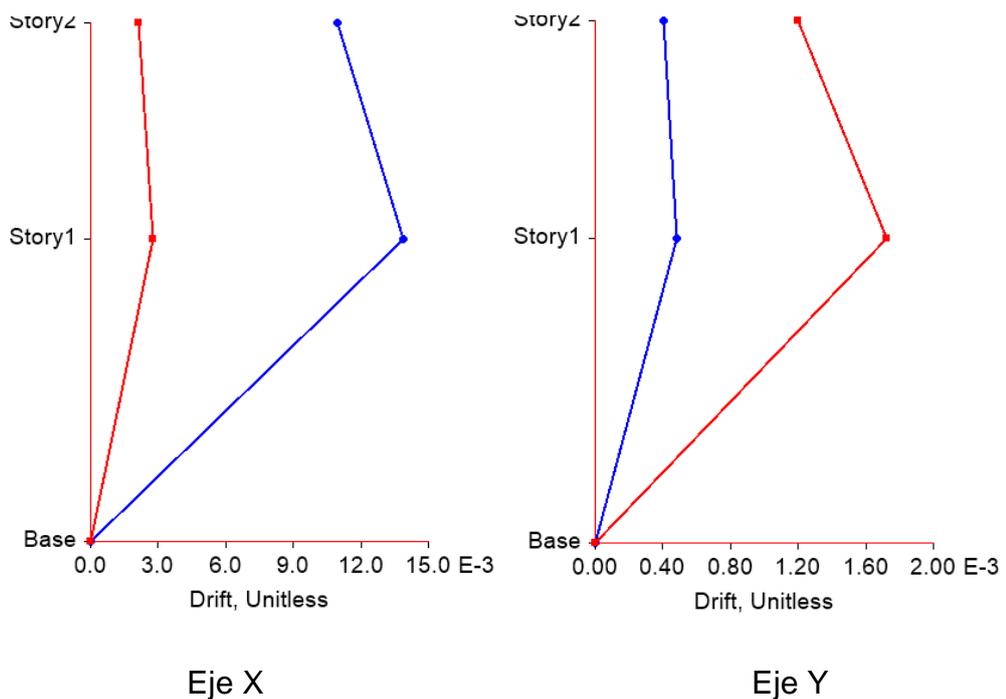
Las máximas distorsiones encontradas fueron de 13/1000 y 1.6/1000, en las direcciones x e y.

Figura 3-38: Máximas distorsiones en dirección x e y, debidas al sismo en x e y. Fuente: Elaboración propia.

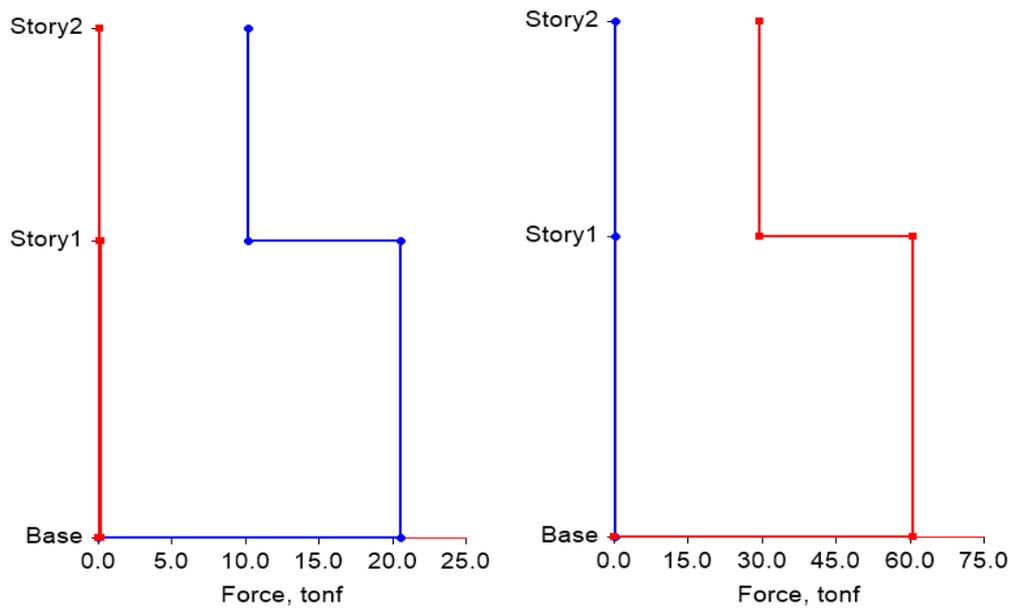
Figura 3-39: Fuerzas cortantes máximas en dirección x e y, debidas al sismo en x e y. Fuente: Elaboración propia.

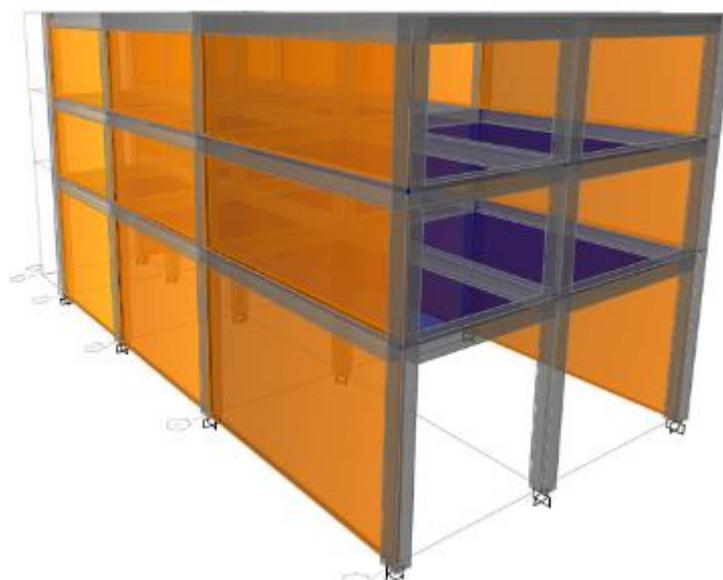
Figura 3-40: Modelamiento de la estructura E01. Fuente: Elaboración propia.

En esta sección se presentan los resultados obtenidos del análisis estático no lineal de la primera estructura analizada, es decir, de la estructura E01, ¿¿como se muestra en la Figura 3-40.

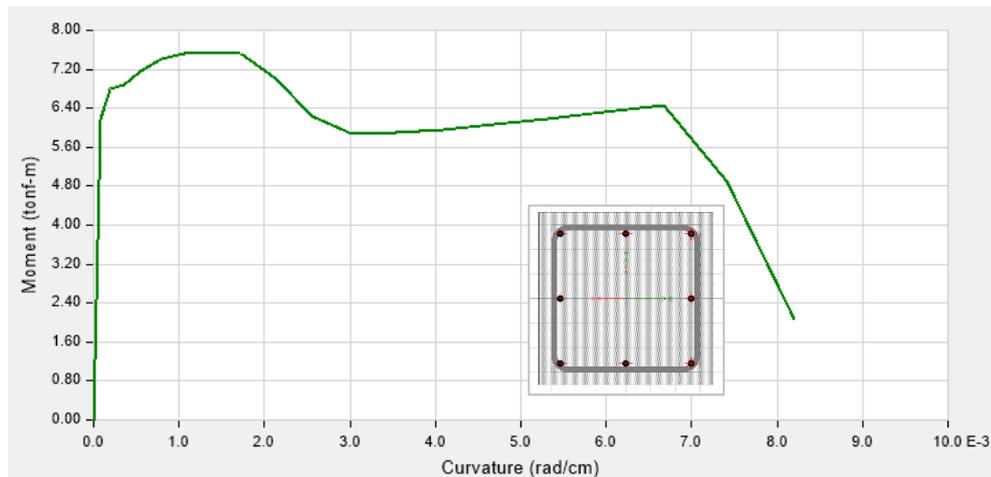
De la se puede observar que el momento de fluencia de la sección se presentó a aproximadamente 7.20 t.m, es decir, que a partir de este valor, da inicio la degradación de rigidez. En cuanto a la capacidad de deformación de este espécimen, se puede ver que este valor alcanzó el valor de 0.60 m⁻¹. Resulta revelador observar que el comportamiento lineal de la estructura tuvo un rango de validez muy pequeño, comparado con el rango de comportamiento total del espécimen.

Figura 3-41: Diagrama momento curvatura de la columna cuadrada de 35cmx35cm. Fuente: Elaboración propia.

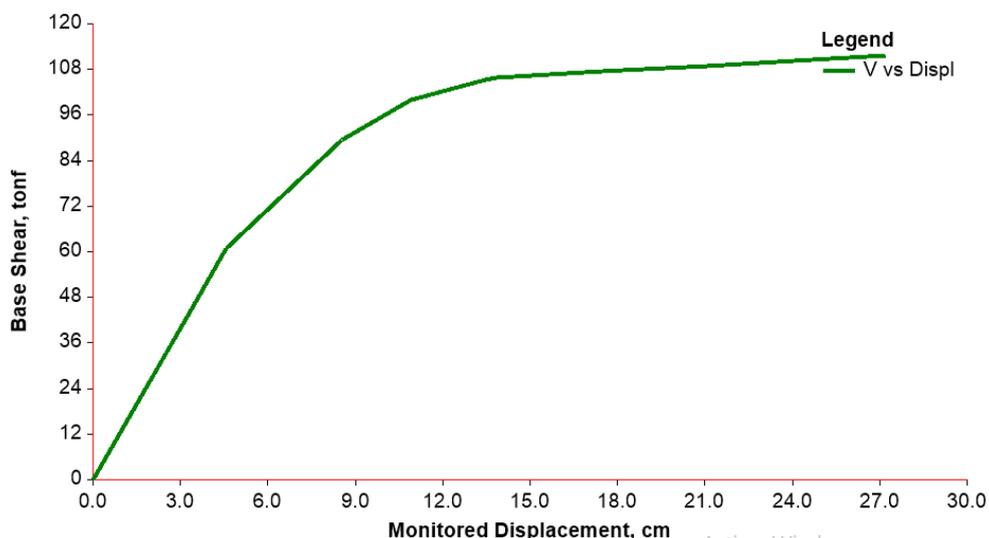
Figura 3-43: Curva de capacidad de la estructura E01. Fuente: Elaboración propia.

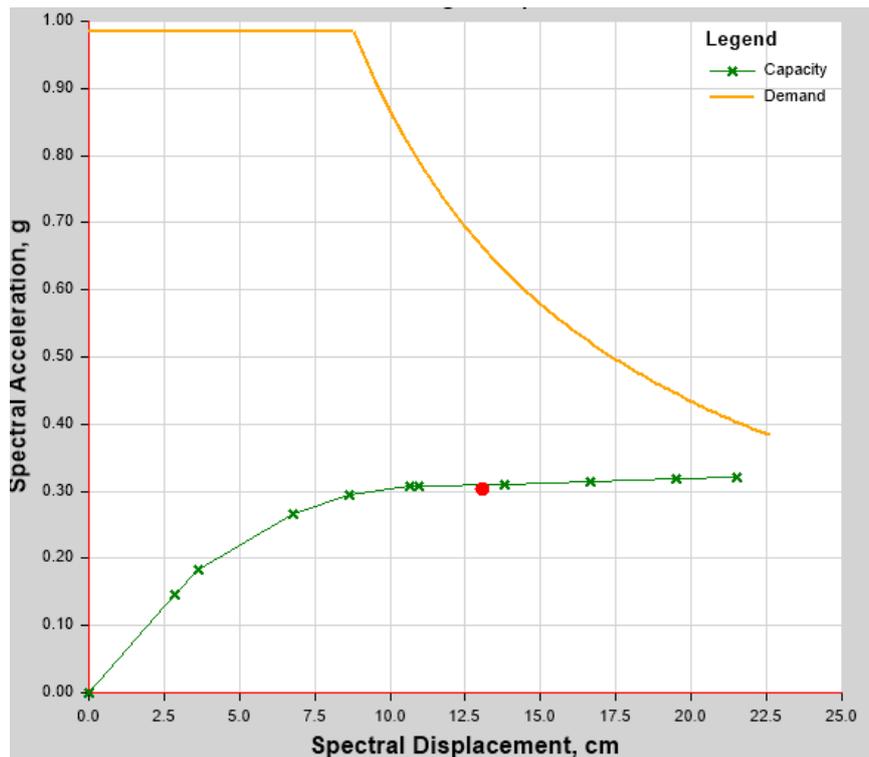
Figura 3-44: Determinación del punto de desempeño de la estructura E01.

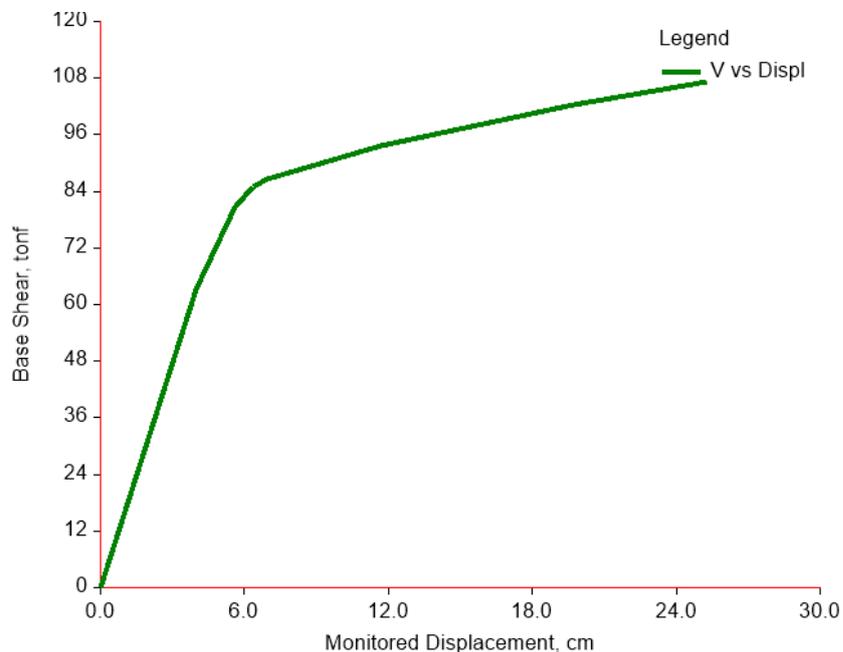
Figura 3-45: Curva de capacidad de la estructura E02. Fuente: Elaboración propia.

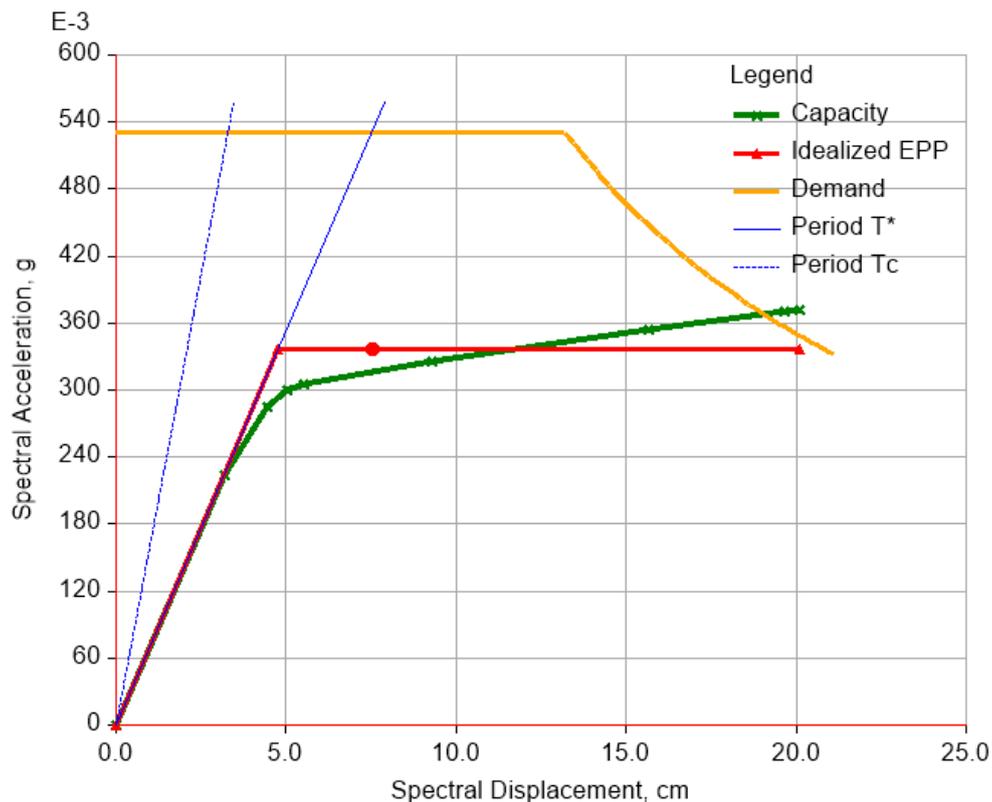
De este grafico se puede apreciar que la acción del sismo provoca que la estructura quede muy cerca del límite máximo de capacidad de la estructura (la intersección muy cerca al final de la gráfica. En términos cualitativos esta condición significa que el daño en la estructura es tal, que esta se encuentra muy cerca del colapso, por tanto, las técnicas de reforzamiento post-sismo no tendrían utilidad. Se concluye que la vulnerabilidad de estas edificaciones es muy significativa, por lo que el colapso de la edificación mostrada es muy probable. Finalmente se recomienda la intervención de esta edificación con la finalidad de incrementar la resistencia y rigidez lateral.

Figura 3-46: Determinación del punto de desempeño de la estructura E02.

Finalmente, conviene aclarar que en el gráfico anterior se han colocado una serie de gráficos, en color verde, se ha graficado la curva de capacidad, en color amarillo se ha graficado la curva de demanda, en color rojo, se ha graficado la idealización bilineal de la curva de capacidad, y finalmente, en líneas azules, se han graficado las líneas de periodos agrietados y no agrietados.

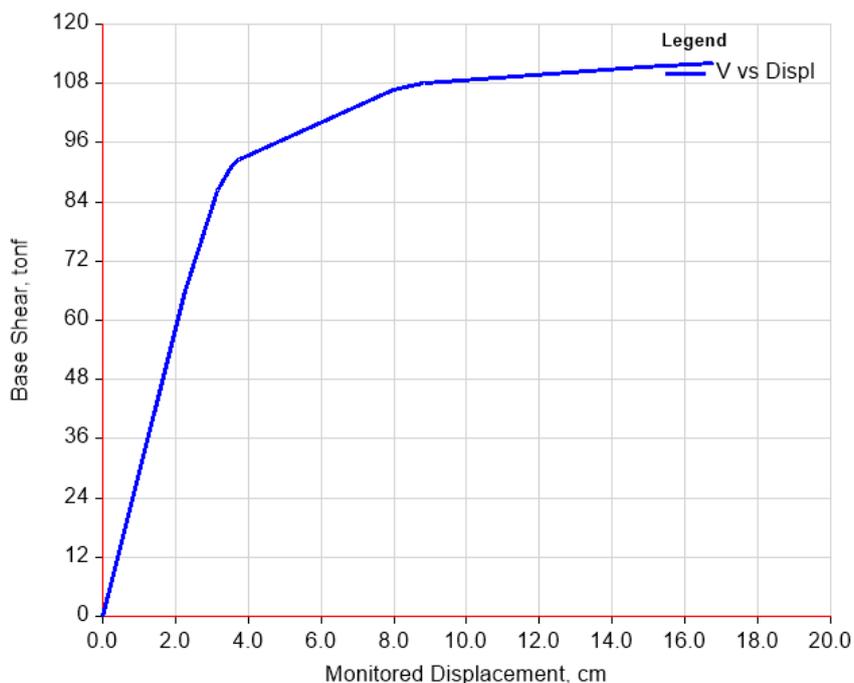
Figura 3-47: Curva de capacidad de la estructura E03. Fuente:
Elaboración propia.

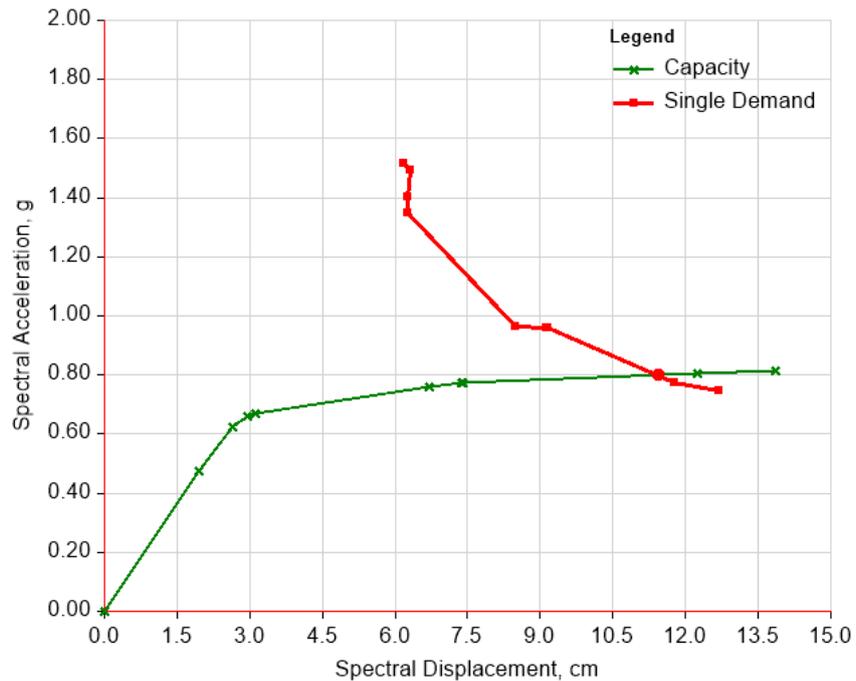
Figura 3-48: Determinación del punto de desempeño de la estructura E03.

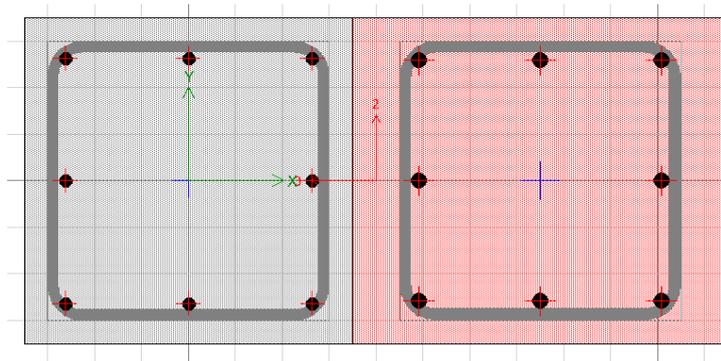
Del estudio de las características de la estructura estudiada, se determinó que las columnas eran de secciones cuadradas de 35cmx35cm y con un refuerzo de acero deficiente, que, como se mencionó antes, resultó ser de ocho varillas de 1/2". Con la finalidad de poder mejorar el comportamiento de la estructura estudiada, es necesario incrementar la sección transversal de las columnas existentes, para esto se agregarán más varillas de refuerzo y concreto estructural, los que deberán ir adosados a las columnas existentes, tal como se muestra en la Figura 3-49.

Figura 3-49: Reforzamiento propuesto para columna típica. Fuente:
Elaboración propia.

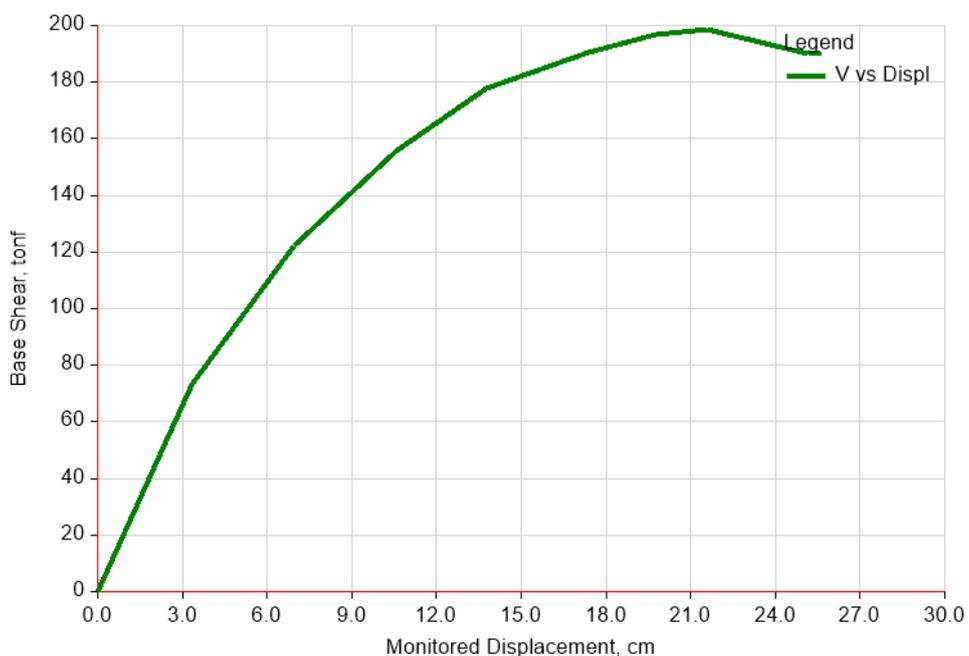
Figura 3-51: Curva de capacidad de la estructura reforzada. Fuente: Elaboración propia.

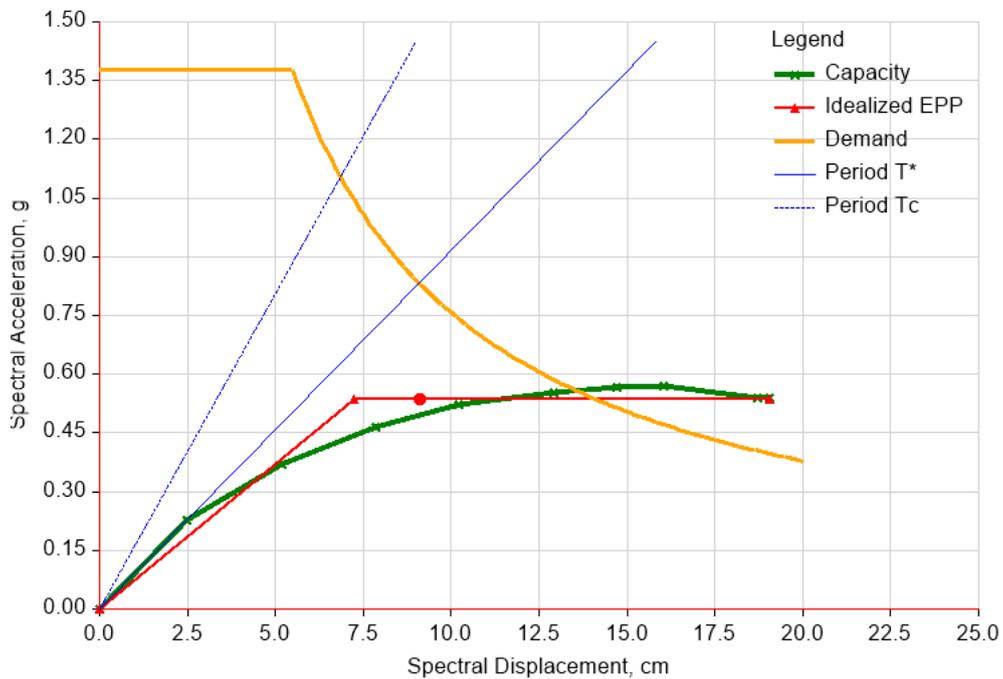
Figura 3-52: Punto de desempeño mejorado. Fuente: Elaboración propia.

Finalmente, se procede a obtener el punto de desempeño de la estructura, notando que la intersección entre la curva de capacidad y la curva de demanda muestran que aunque la estructura quedará con daño, se evita el colapso de esta, cumpliendo de esta manera con la filosofía de diseño de la norma E030.

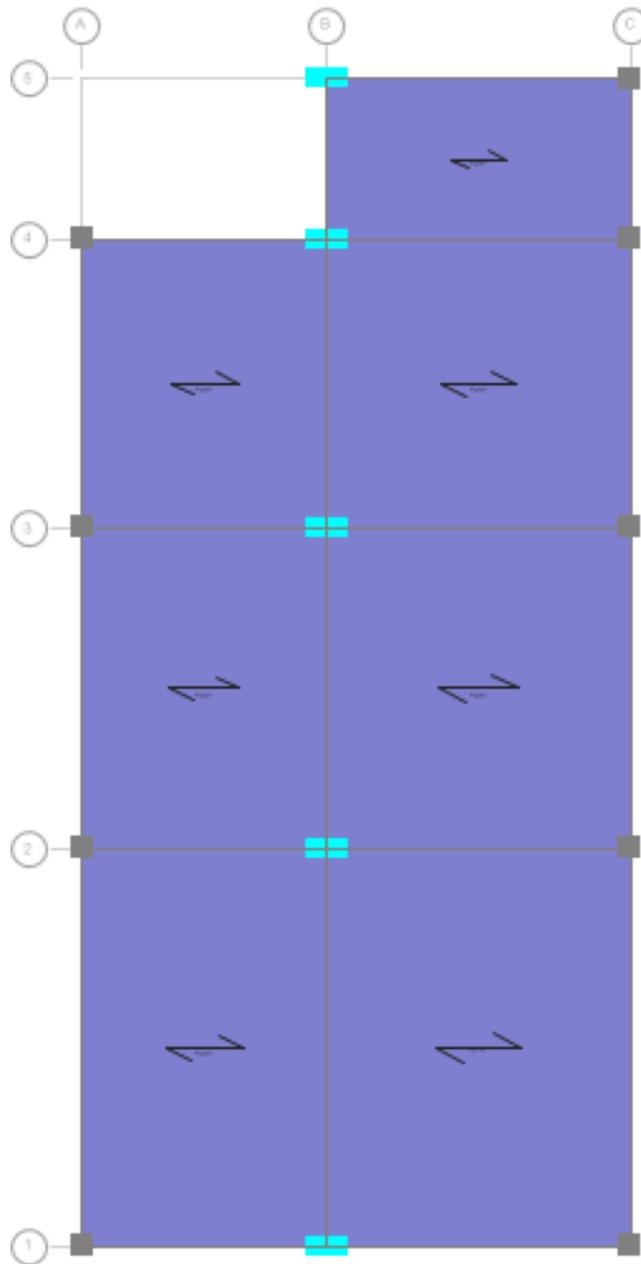
Figura 3-53: Ubicación de los elementos a reforzar. Fuente: Elaboración propia.

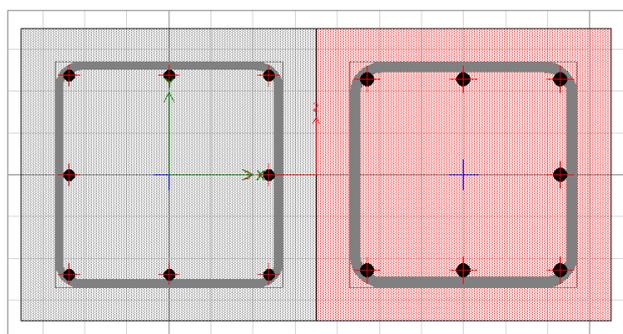
Del estudio de las características de la estructura estudiada, se determinó que las columnas eran de secciones cuadradas de 35cmx35cm y con un refuerzo de acero deficiente, que, como se mencionó antes, resultó ser de ocho varillas de 1/2". Con la finalidad de poder mejorar el comportamiento de la estructura estudiada, es necesario incrementar la sección transversal de las columnas existentes, para esto se agregarán más varillas de refuerzo y concreto estructural, los que deberán ir adosados a las columnas existentes, tal como se muestra en la Figura 3-54.

Figura 3-54: Reforzamiento propuesto para columna típica en la estructura E02. Fuente: Elaboración propia.

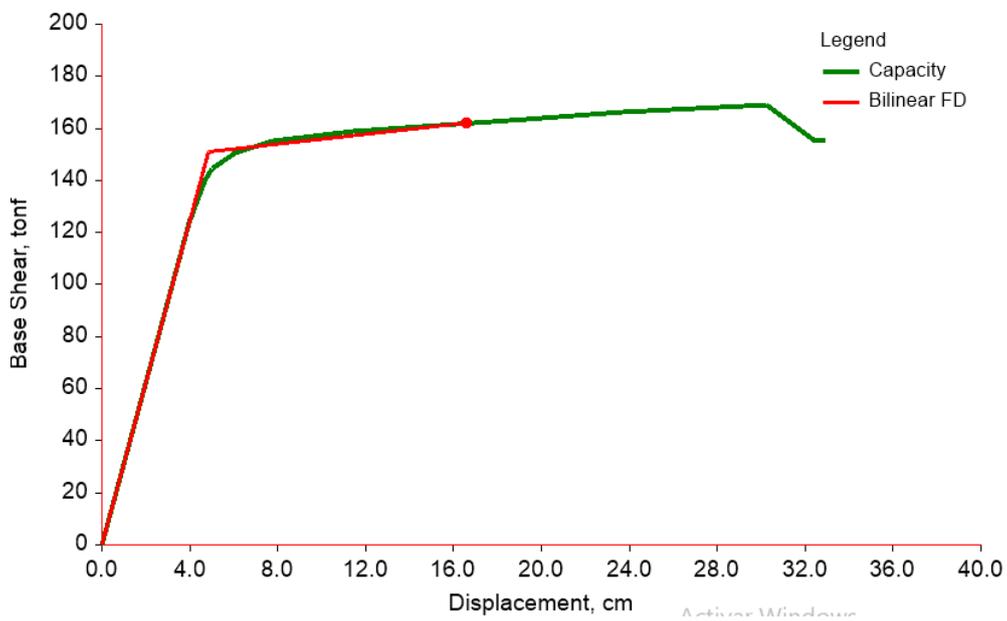
Figura 3-56: Curva de capacidad y punto de desempeño de la estructura reforzada. Fuente: Elaboración propia.

Finalmente, se procede a obtener el punto de desempeño de la estructura, notando que la intersección entre la curva de capacidad y la curva de demanda muestran que aunque la estructura quedará con daño, se evita el colapso de esta, cumpliendo de esta manera con la filosofía de diseño de la norma E030.

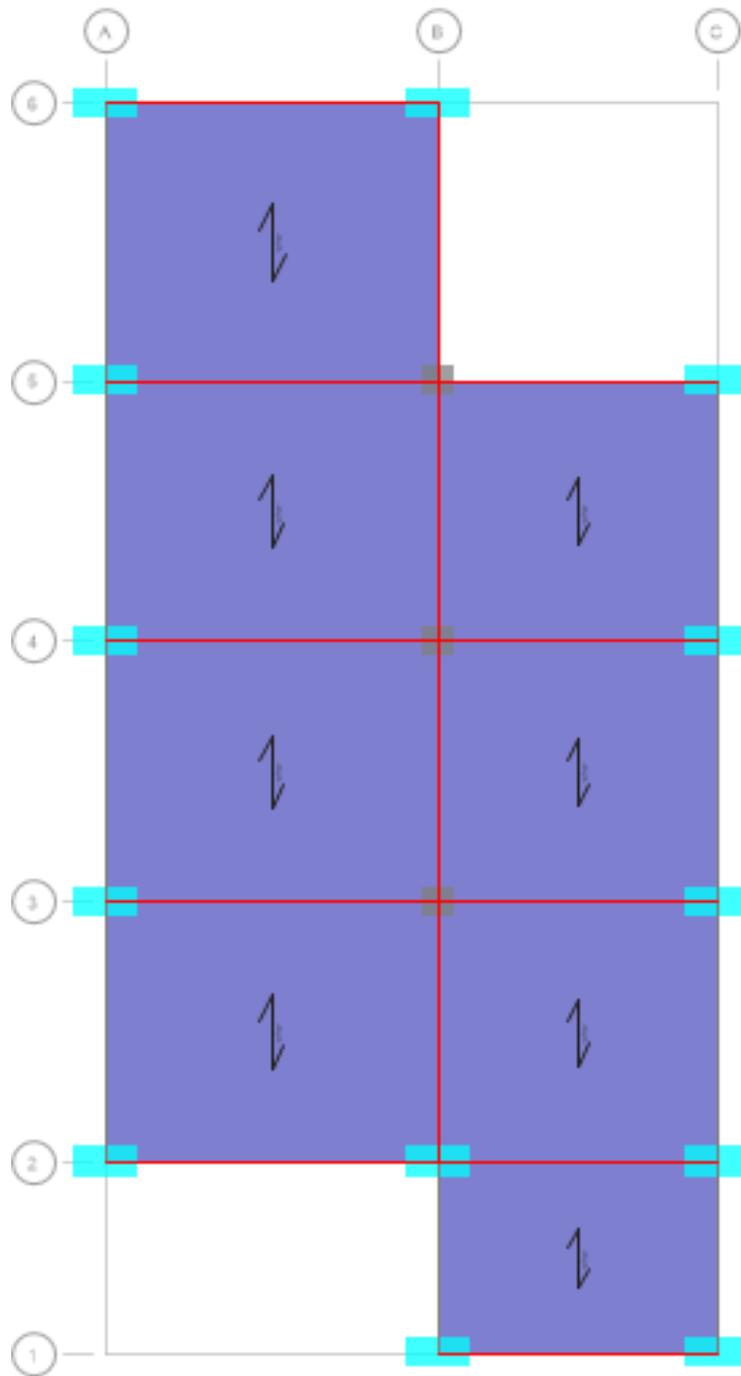
Figura 3-57: Reforzamiento propuesto en la estructura E02. Fuente:
Elaboración propia.

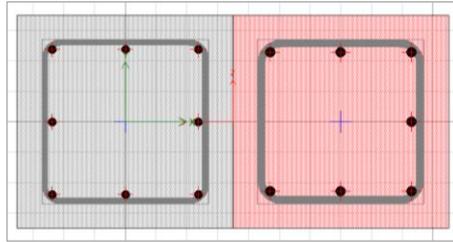
Del estudio de las características de la estructura estudiada, se determinó que las columnas eran de secciones cuadradas de 35cmx35cm y con un refuerzo de acero deficiente, que, como se mencionó antes, resultó ser de ocho varillas de 1/2". Con la finalidad de poder mejorar el comportamiento de la estructura estudiada, es necesario incrementar la sección transversal de las columnas existentes, para esto se agregarán más varillas de refuerzo y concreto estructural, los que deberán ir adosados a las columnas existentes, tal como se muestra en la Figura 3-58.

Figura 3-58: Reforzamiento propuesto para columna típica en la estructura E03. Fuente: Elaboración propia.

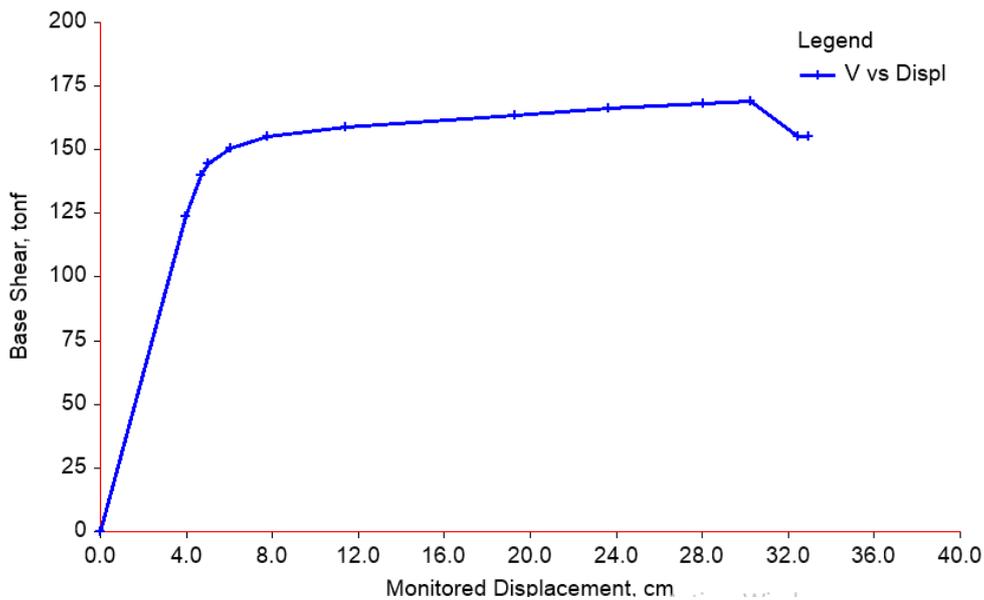
Figura 3-60: Curva de capacidad de la estructura E03, después del reforzamiento. Fuente: Elaboración propia.

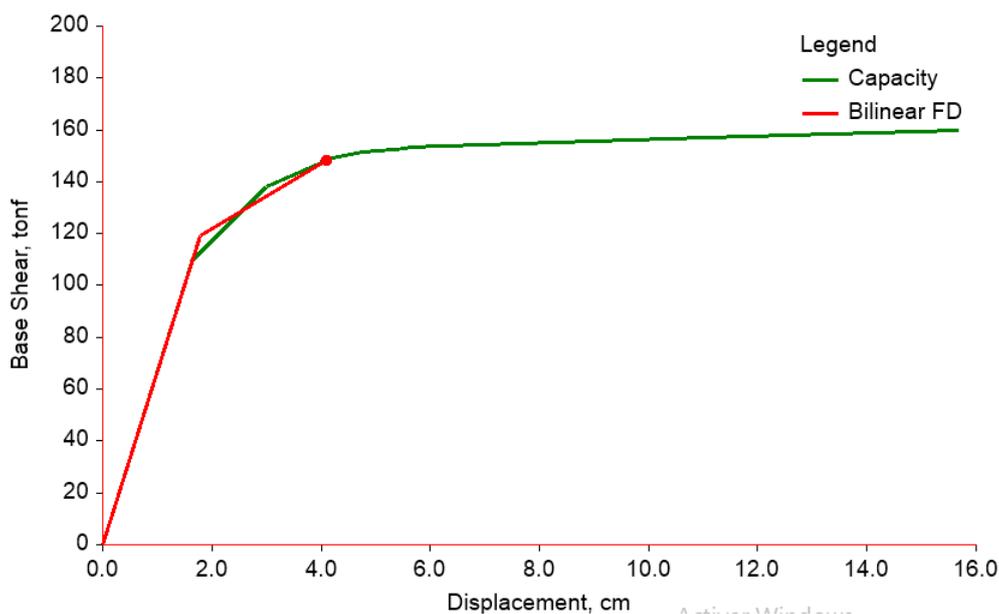
Figura 3-61: Curva de capacidad y punto de desempeño de la estructura E03 reforzada. Fuente: Elaboración propia.

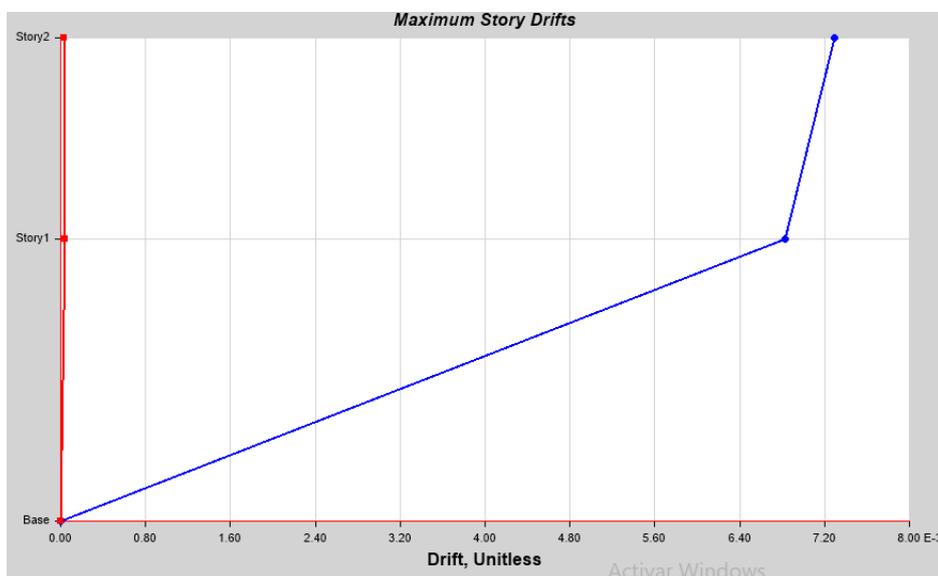
Figura 3-63: Distorsiones máximas en el punto de desempeño de la estructura reforzada. Fuente: Elaboración propia.
