**UNIVERSIDAD CÉSAR VALLEJO**

Influencia de riego de áreas verdes en la vida útil del  
pavimento flexible en la Av. Los Próceres, Distrito de San  
Martín de Porres, 2016

**TESIS PARA OBTENER EL TÍTULO PROFESIONAL DE:  
INGENIERO CIVIL**

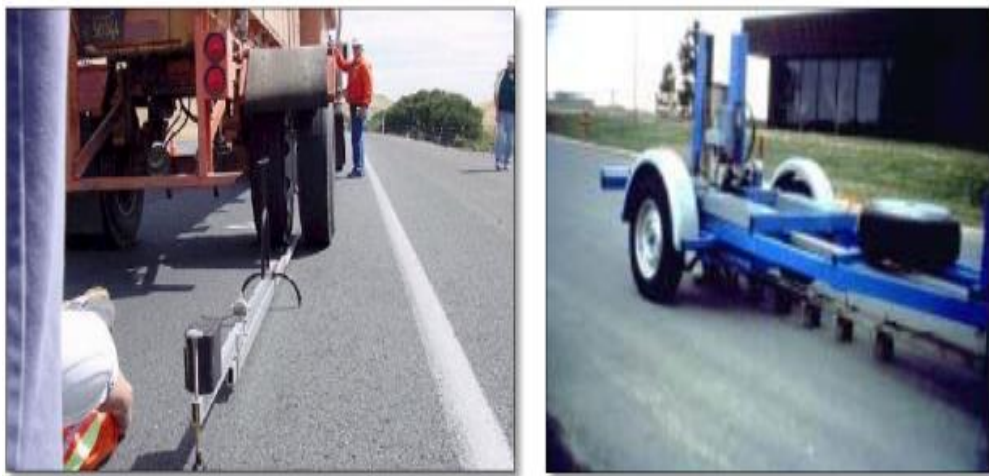
Foto N° 01,  
Viga Benkelman y dynaflect

pavimento y así poder estimar un costo para luego hacer un presupuesto, estimar el índice de condición del pavimento (PCI). Cuando se pretende conocer la medición del pavimento con deflexiones, con el fin de realizar las comparaciones entre la carpeta asfáltica y su deflexión de superficie. La idea es realizar pruebas de evaluación estructural con equipos como: viga Benkelman, Georadar, deflectómetro de impacto, penetrómetro dinámico, y se realiza en el mismo pavimento.

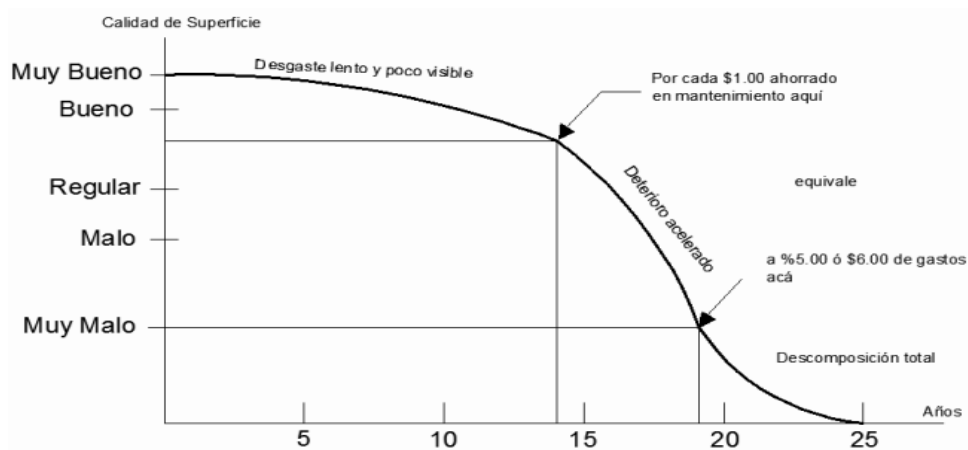
Figura N° 3. Etapas de deterioro en pavimento flexible.

El ciclo de vida del pavimento puede clasificarse en cuatro etapas, estas son:

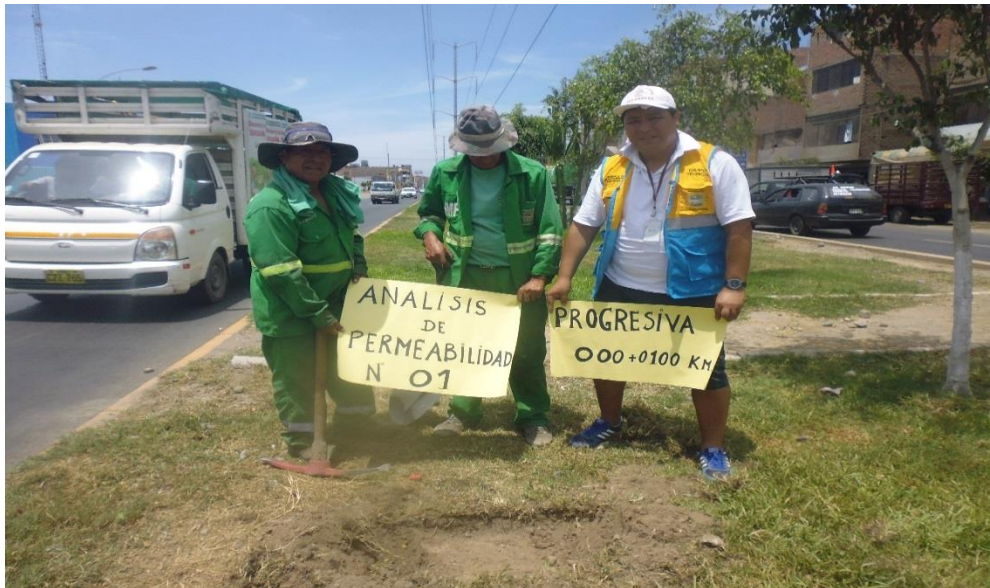
Fotografía N° 01 Dimensión 4 (Clima)

**Interpretación:** se realizó tres puntos de sondeo, al suelo de la berma central del tramo II de la Av. los Próceres, con personal de campo a 50 cm de profundidad.

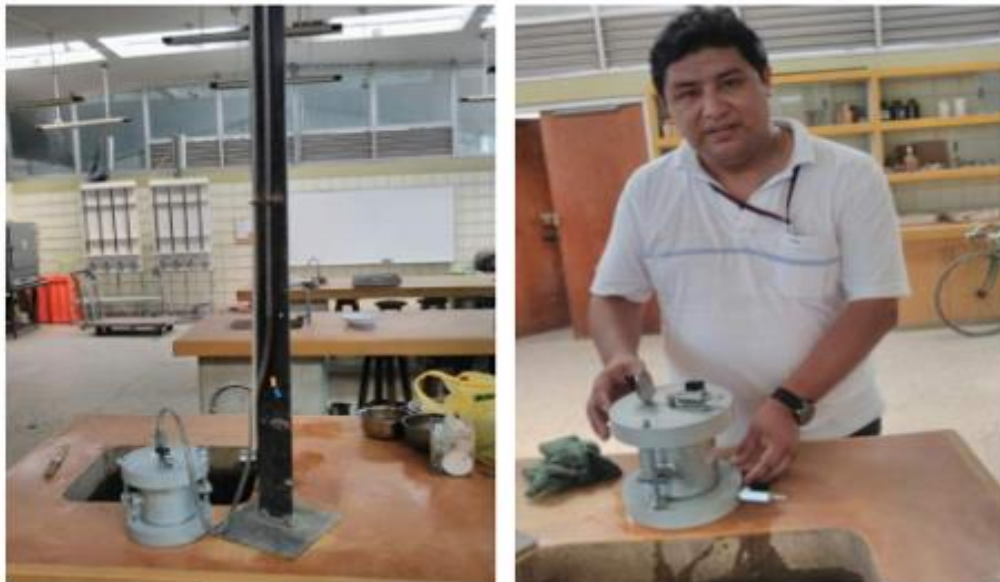
Fotografía N° 02 Dimensión 4 (Clima)

**Interpretación:** se realizó en laboratorio luego de saturarlo la muestra por 2 días, la prueba de permeabilidad a la muestra considerada a fin de conocer la el porcentaje de humedad en %

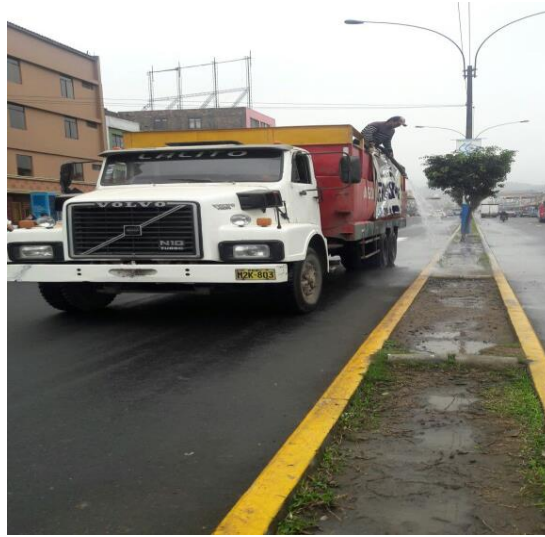
Fotografía N° 03

Fotografía N°01. Calicata para el análisis del sondeo en suelo	83
Fotografía N°02 Análisis en laboratorio suelo saturado	83
Fotografía N°03 Riego con Cisterna en la Av. colectora	84
Fotografía N°04 Riego con Cisterna en la Av. colectora	84
Fotografía N°05 Riego con cisterna en la Av. colectora	84
