**UNIVERSIDAD CÉSAR VALLEJO**

**ESCUELA PROFESIONAL DE INGENIERÍA CIVIL**

“Proceso de reparación y reforzamiento de estructuras construidas con sistemas  
duales que presentan deficiencias estructurales”

**TESIS PARA OBTENER EL TÍTULO PROFESIONAL DE INGENIERO  
CIVIL**

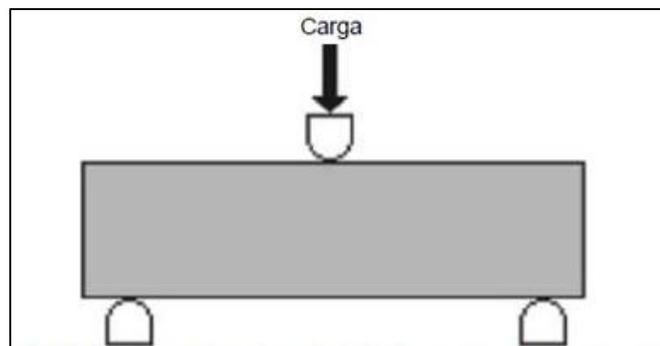
*Figura 1:* Ensayo a flexión ASTM C293

Según Norma técnica estructural ASTM C293. Resistencia a la Flexión de vigas de concreto (carga al centro). “Este ensayo cubre la determinación del esfuerzo de flexión de especímenes de concreto por medio de una viga simple con carga en el punto medio como se muestra en la figura 1. Este ensayo es utilizado para determinar el módulo de ruptura de muestras preparados y curados de acuerdo con las normas ASTM C1 y ASTM C192.

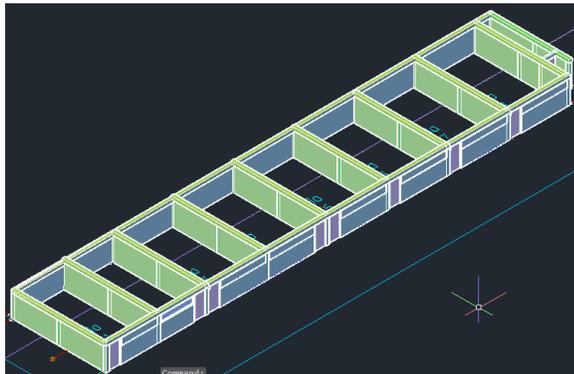
**Figura 5:** Plano de arquitectura 3D

La zona que fue intervenida para poder realizar la evaluación de la edificación para posteriormente realizar el reforzamiento del pabellón "D" de la institución educativa "107 Daniel A. Carrión García", han sido las columnas de las aulas 201, 104 y 204, donde se extrajeron muestras de diamantina y se realizaron los ensayos de esclerómetro digital, carbonatación y el análisis estructural con el software ETABS se realizó de todo el pabellón en mención, en la figura 5 se muestra el plano de arquitectura en 3D del pabellón "D".

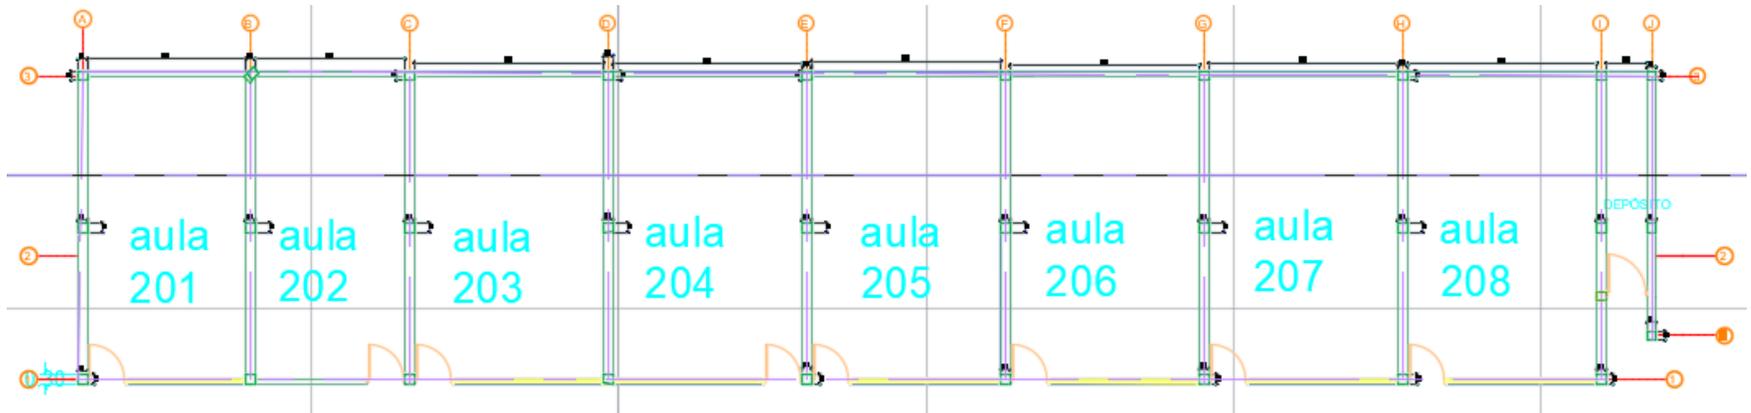
**Figura 6:** Plano de arquitectura

Los elementos estructurales de la edificación como columnas tienen una sección de 0.30 x 0.30 m, y las vigas peraltadas tienen la misma sección. Se tiene una losa aligerada de 0.20 m, lo cual se puede observar en la figura 6 y 7. La altura de piso a techo es de 2.8 m.

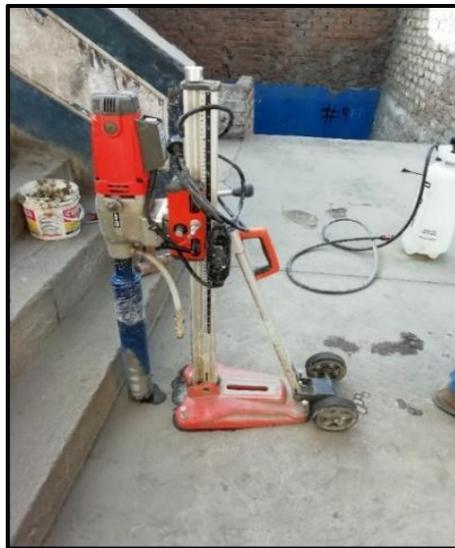
*Figura 8:* Extractor de diamantina

El extractor de diamantina debe tener la capacidad conveniente, debe ser aplicada por energía y debe permitir una velocidad de carga sobre la probeta de  $0,25 \pm 0,05$  MPa/s, de forma continua sin intermitencia ni detenimiento. (Ver figura 8).

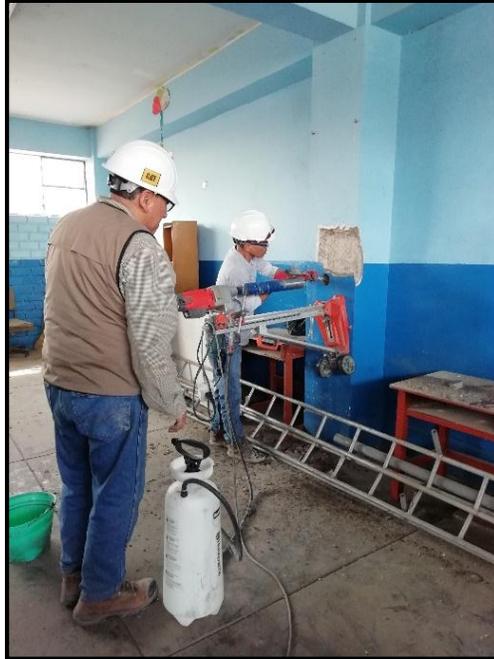
**Figura 9:** Ensayo de diamantina

Según la ASTM C39 y la NTP 339.034 las probetas se deben ensayar en condiciones húmedas superficialmente secas, después del curado. Luego aplicar la carga de forma continua y uniforme, hasta el instante de la falla de la probeta, finalmente, registrar el tipo de falla y la carga máxima tolerada por la probeta antes de fracturarse y calcular la resistencia a compresión dividiendo la carga máxima entre el área de la muestra. (Ver figura 9).

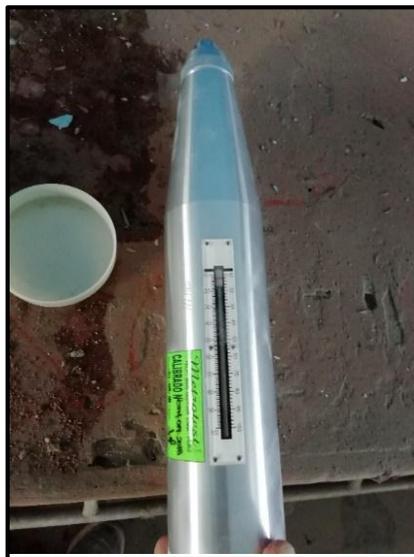
**Figura 12:** Esclerómetro digital

Reside en una barra de acero, que recibe el impacto de la pieza de acero impulsada por un resorte. Este se transmite a la superficie de concreto y por la resistencia de este, la pieza rebota y su desplazamiento máximo es registrado en una escala lineal. (Ver figura 12).

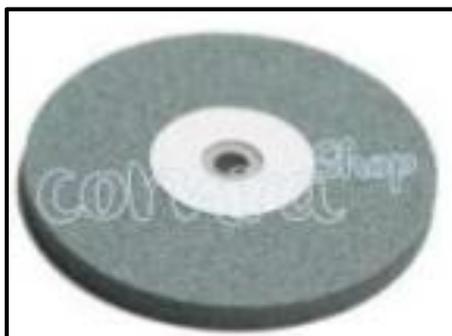
**Figura 13:** Piedra Abrasiva

Está compuesta por granos de carburo de silicio o de alguna otra materia y contextura similar, lo cual permite pulir el área de concreto en el cual se realizará el ensayo. (Ver figura 13).

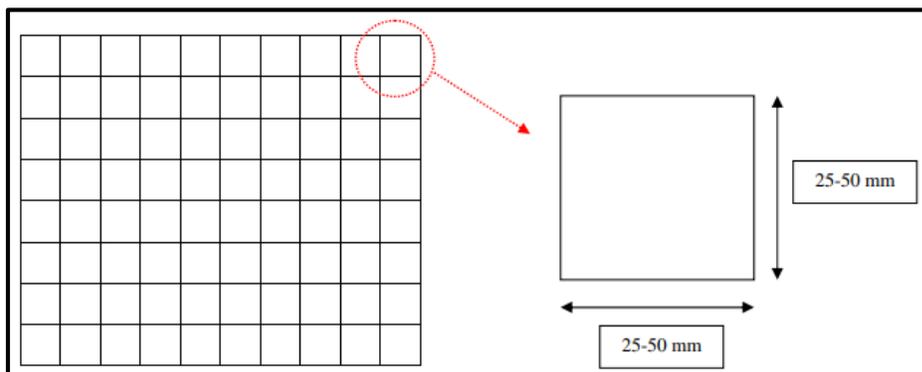
**Figura 14:** Selección de la zona

- Zona de ensayo de 15x15 cm.
- Superficie lisa y sin recubrir.
- Trazar líneas alejadas entre 1" y la intersección de las líneas es el punto de impacto.

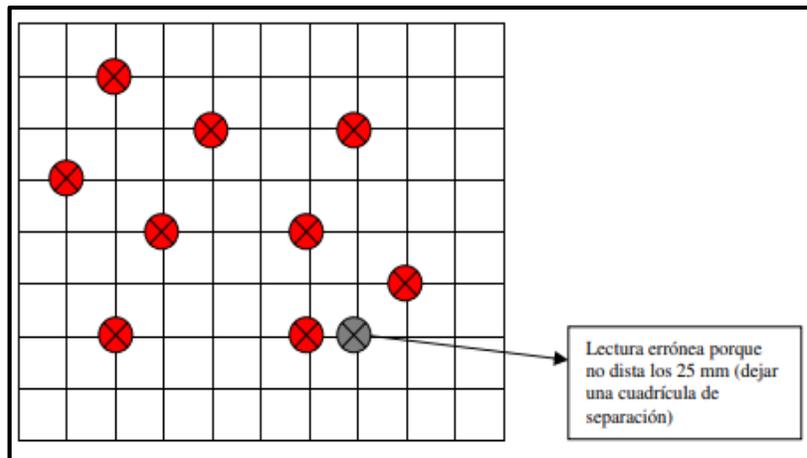
**Figura 15:** Selección de 9 lecturas

d) Hacer al menos 9 lecturas (distanciadas entre si 1’')

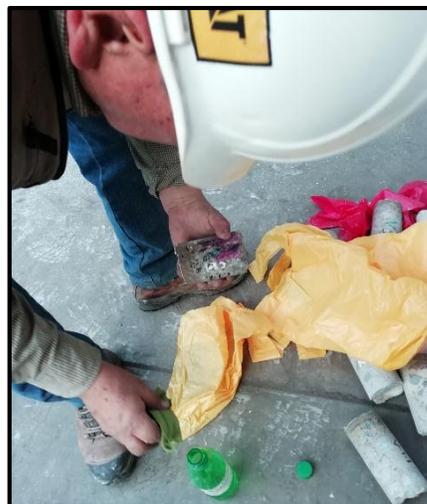
**Figura 16:** Ensayo de carbonatación

La carbonatación es reconocida a simple vista en una zona descolorida en la superficie de concreto, es representado utilizando fenolftaleína. El ensayo reside en usar el indicador a la superficie de la muestra de concreto, lo que produce una coloración rosa oscuro cuando está en presencia de un medio básico o de PH alto. (Ver figura16).

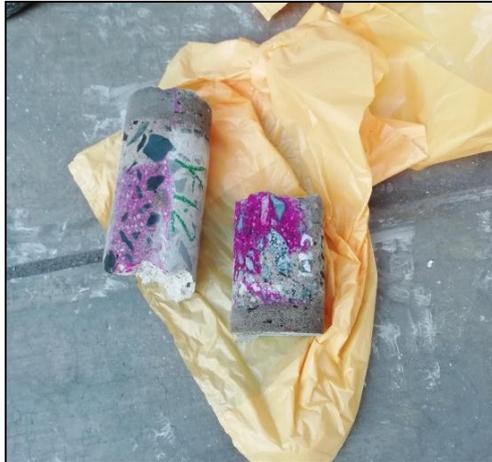
**Figura 17:** Indicador colorimétrico de estimación del nivel de carbonatación

Puede observarse que en la parte de la figura 17, en la parte de color rosa oscuro no existe carbonatación; no obstante, donde no se presenta color es evidente que en la muestra existe carbonatación.

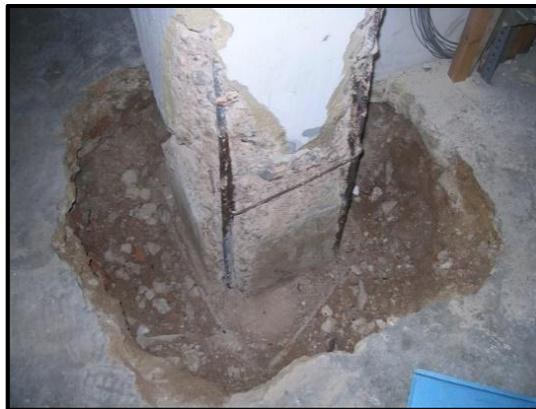
**Figura 18:** Columna dañada por carbonatación

En la figura 18 se observa que la columna ha sido carbonatada desde el exterior al interior.

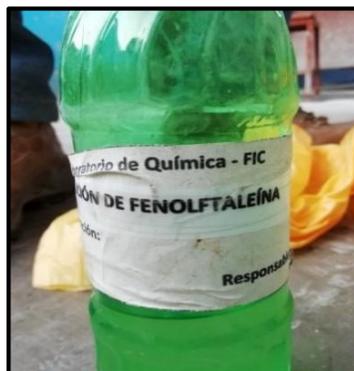
**Figura 19:** Solución de fenolftaleína

Contiene 1gr del indicador fenolftaleína en una disolución de 70 ml de etanol y 30 ml de agua desmineralizada. (Ver figura 19).

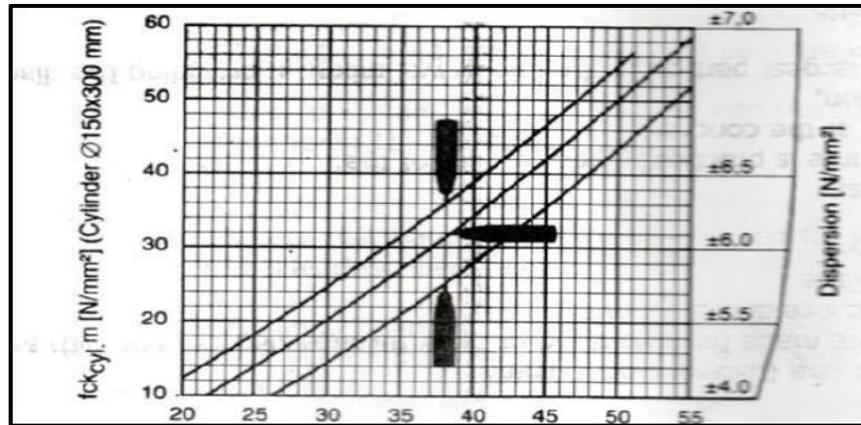
**Figura 20:** Conversión N/NR del fabricante Schidt Hammer.

Se utilizó el siguiente gráfico de conversión. El modelo N/NR del fabricante Schidt Hammer. El equipo se utilizó de manera horizontal, por lo cual trabajamos con la curva del medio. (Ver tabla 20).

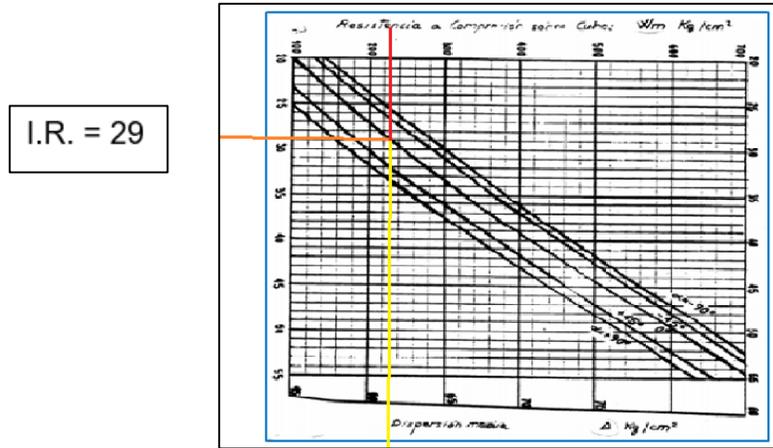
**Figura 21:** Gráfico de correlación

Para calcular la resistencia tenemos que saber cómo hemos tomado los datos, es decir, la posición del martillo SCHIMDT. El enunciado nos dice que se ha tomado los datos con la posición horizontal. (Ver figura 21).

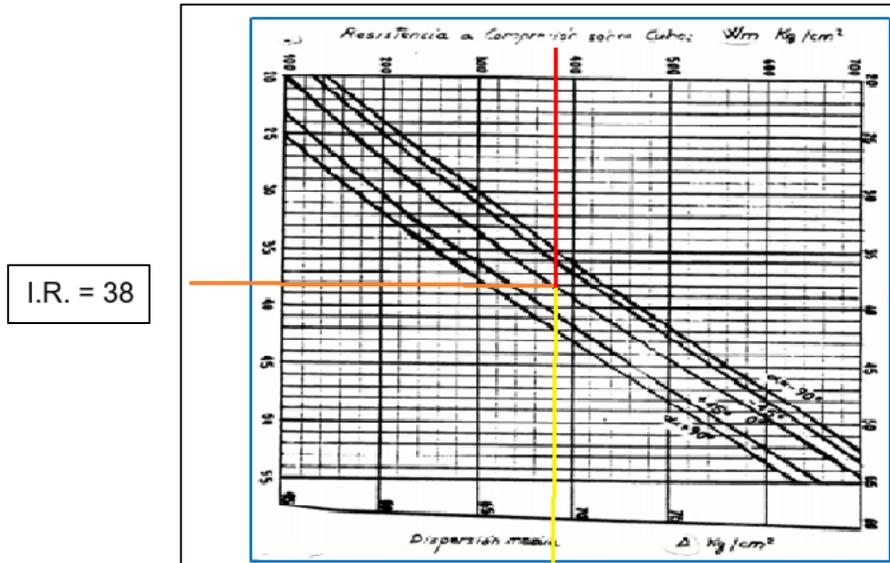
**Figura 22:** Gráfico de correlación.

Para calcular la resistencia tenemos que saber cómo hemos tomado los datos, es decir, la posición del martillo SCHIMDT. El enunciado nos dice que se ha tomado los datos con la posición horizontal. (Ver figura 22).

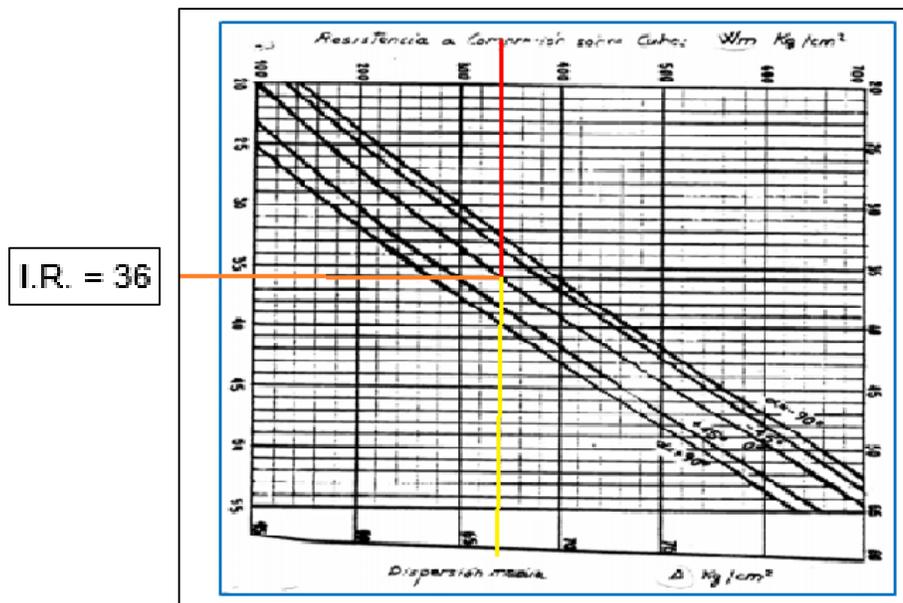
**Figura 23:** Gráfico de correlación.

Para calcular la resistencia tenemos que saber cómo hemos tomado los datos, es decir, la posición del martillo SCHIMDT. El enunciado nos dice que se ha tomado los datos con la posición horizontal.

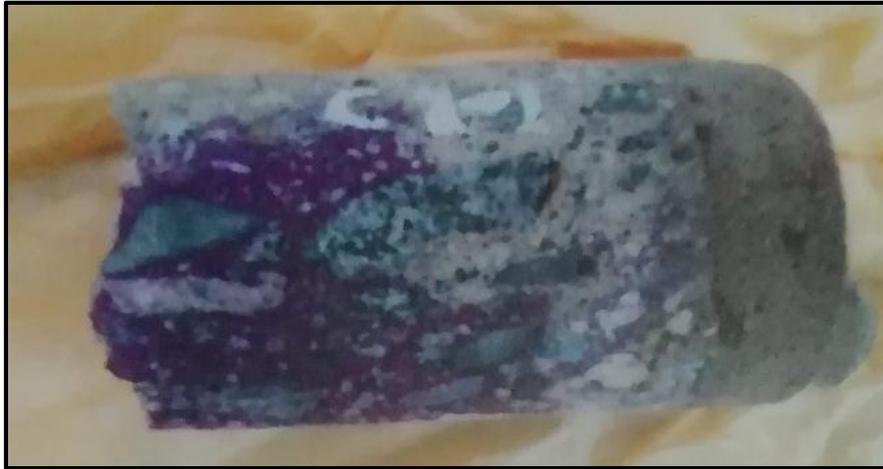
**Figura 24:** Columna C-1-1 – primer piso

N°	IDENTIFICACIÓN Y UBICACIÓN DE LAS MUESTRAS	LONGITUD DE LA MUESTRA DE CONCRETO EXTRAIDA L (cm)	ZONA CARBONATADA (cm)	ZONA NO CARBONATADA (cm)	OBSERVACIONES
1	M1- C1- 1 COLUMNA - PRIMER PISO	9	3.0	6.0	Presenta carbonatación desde el exterior al interior de la columna en tres cm.
2	M2- V1- 2 VIGA - SEGUNDO PISO	11.3	4.0	7.3	Presenta carbonatación desde el exterior al interior de la columna en tres cm.

En la tabla 10 se observa los resultados de laboratorio del ensayo de carbonatación, y en la figura 24 y 25 se observan las muestras analizadas.

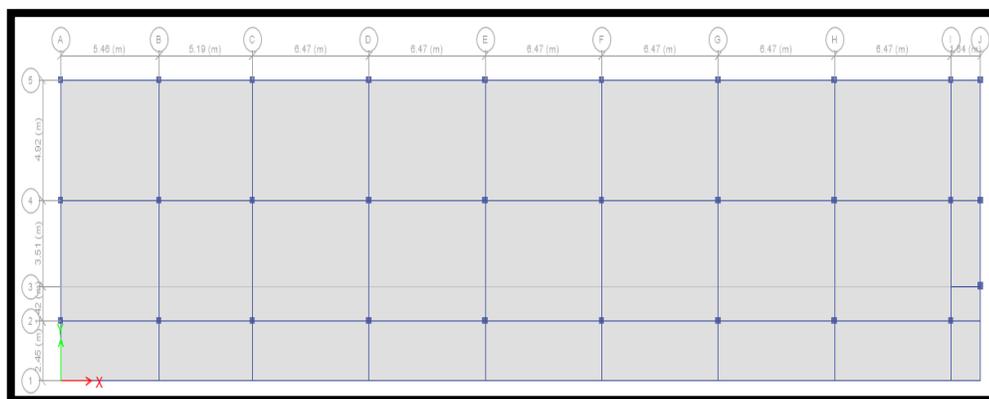
**Figura 26:** Vista en planta del pabellón “D”

El proyecto a realizar es el pabellón “D” de la “Institución educativa 107 Daniel A. Carrión García”, un pabellón existente de 2 niveles, con 2.8 metros por nivel, situado en el distrito de Santa Anita, en el departamento y provincia de Lima, el cual posee un factor de suelo S2 que son suelos intermedios; donde luego se realizará los análisis estáticos y dinámicos, con el fin de obtener sus propiedades sísmicas y ver si los resultados encontrados se encuentran dentro de los parámetros establecidas por la norma E- 030 del RNE. (Ver figura 26).

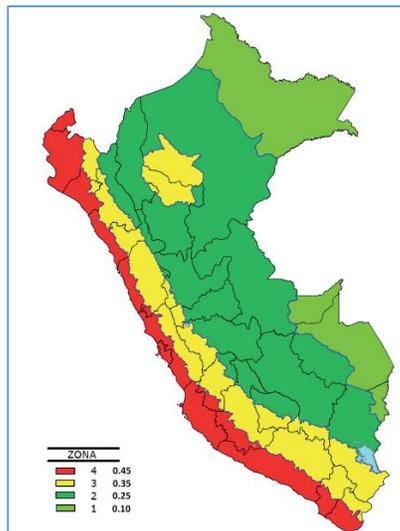
**Figura 27:** Zonas Sísmica

El territorio peruano está dividido en cuatro zonas sísmicas como se muestra en la figura 27, cada zona tiene un factor diferente (Ver tabla 23).

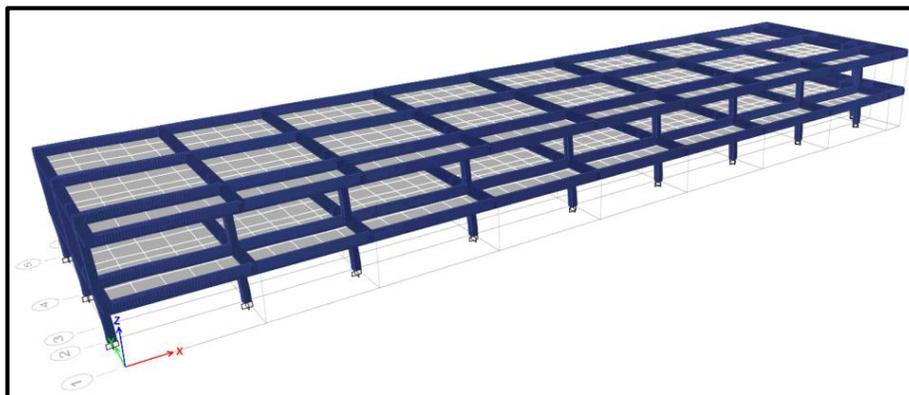
**Figura 28:** Análisis estático

A continuación, se muestra en la figura 28, el pabellón “D” de la institución educativa Daniel A. Carrión García en el software estructural ETABS.

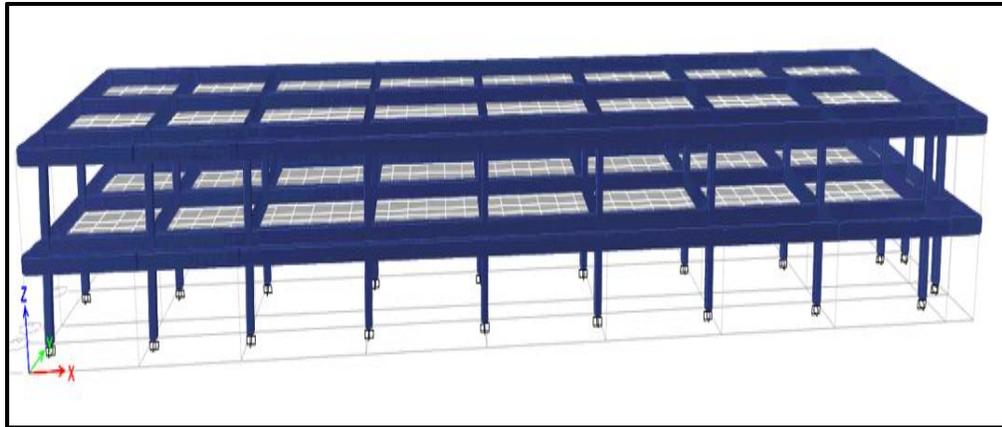
**Figura 31:** Análisis dinámico espectral

El análisis dinámico modal espectral consiente un fácil cálculo con aproximación a la realidad de las fuerzas sísmicas actuantes sobre un edificio. El espectro es un gráfico que simboliza la respuesta (aceleración vibratoria) a la que responde una estructura con un periodo natural “T” conocido frente a un sismo. (Ver figura 31).

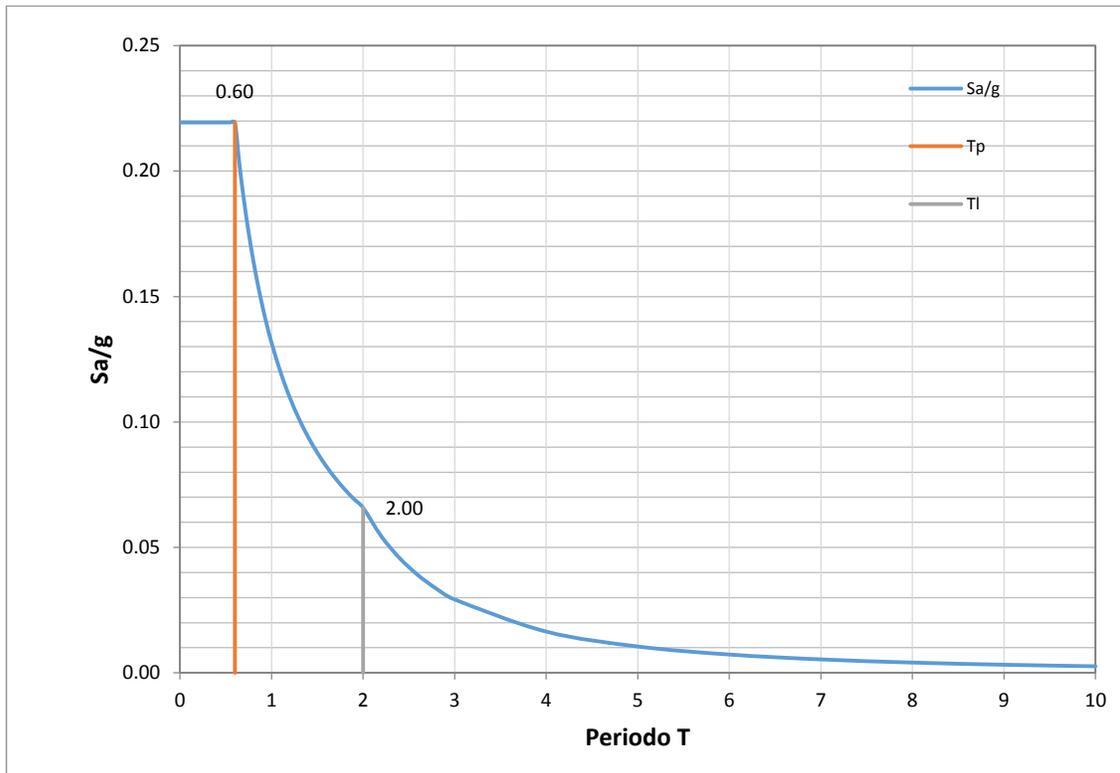
**Figura 32:** Aceleración espectral

A continuación, se muestra la aceleración espectral de la edificación en análisis, en la figura 32.

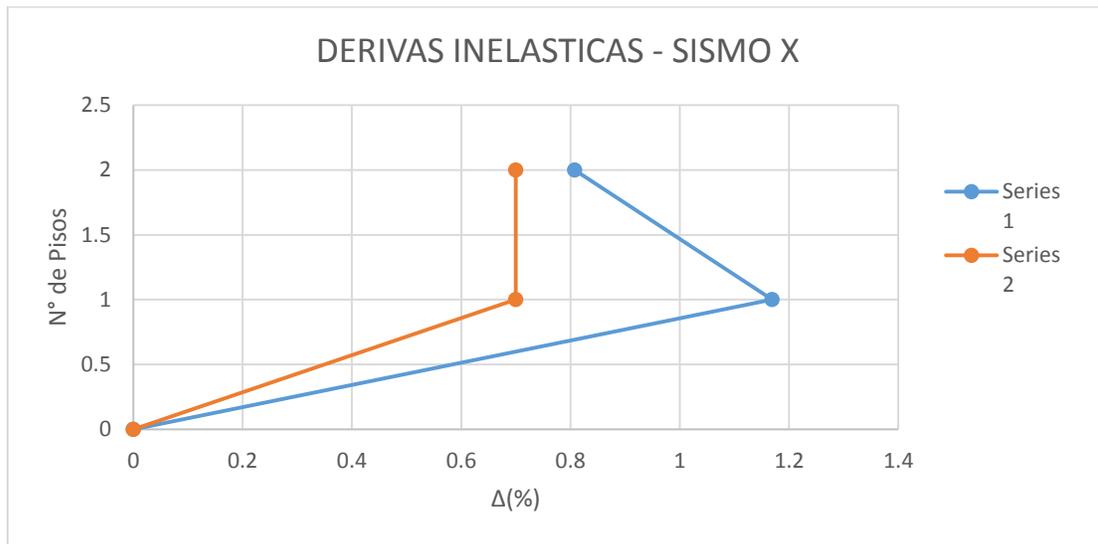
**Figura 33:** Derivas inelásticas

A continuación, se muestra el grafico de las derivas inelásticas en X-X, en la figura 33.

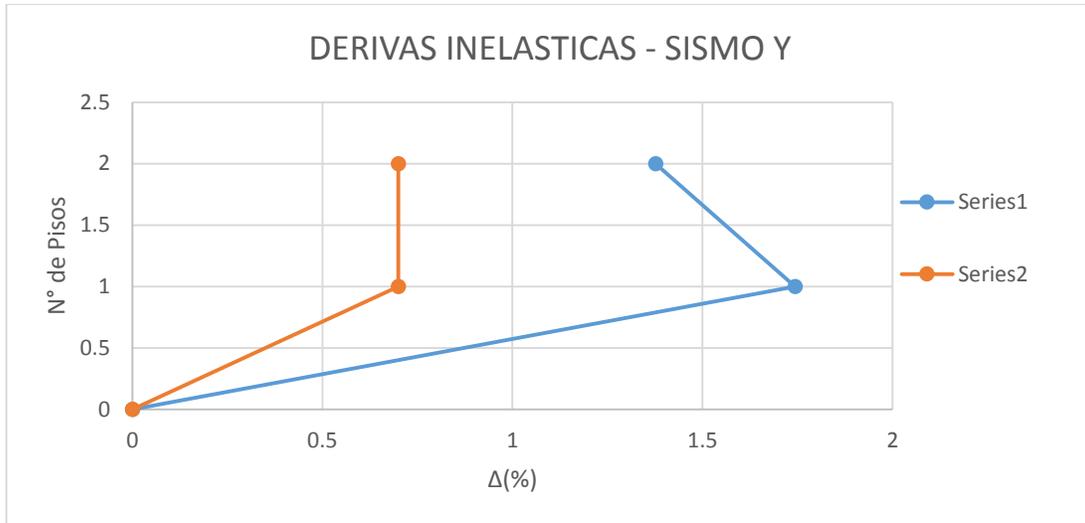
**Figura 34:** Derivas inelásticas sismo Y

A continuación, se muestra el grafico de la deriva inelástica en Y-Y, en la figura 34.

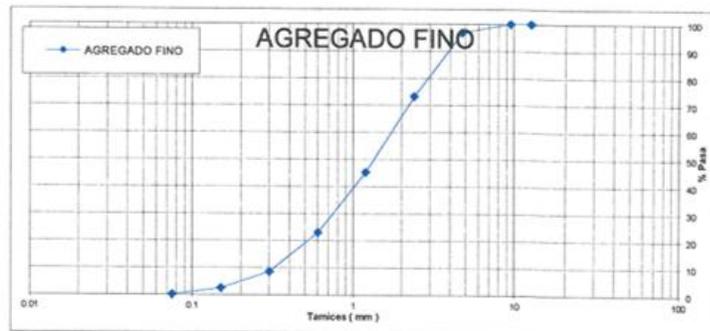
*Figura 35:* Curva de granulometría

A continuación, se muestra en la figura 35 la curva granulométrica del agregado fino.

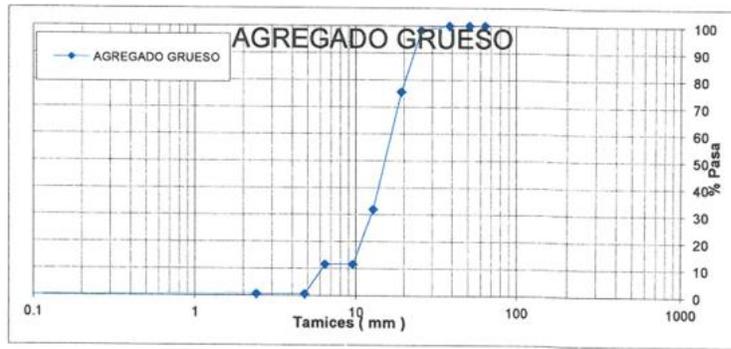
**Figura 36:** Curva de Granulometría

A continuación, se muestra en la figura 36 la curva granulométrica del agregado grueso.

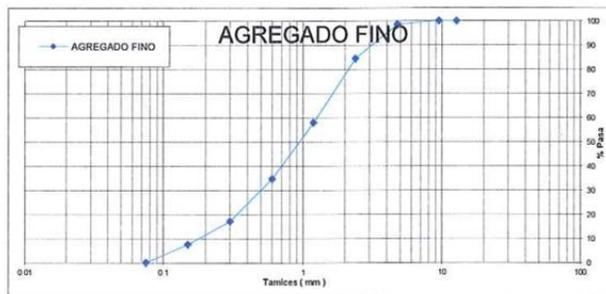
**Figura 38:** Curva Granulométrico

A continuación, se muestra en la figura 38, la curva granulométrica del agregado fino.

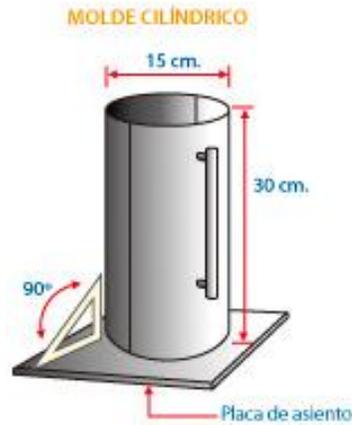
**Figura 39:** Molde cilíndrico de 15x30 cm

En la presente investigación se realizó las pruebas con una mezcla de  $210 \text{ kg/cm}^2$  y las dimensiones de las probetas son de 15 x 30 cm, se moldea solo en dos capas con 25 golpes de una barra de 10 mm de diámetro y 300mm de altura. (Ver figura 39).

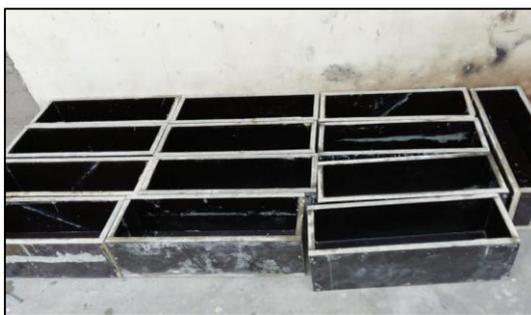
**Figura 40:** Moldes para elaboración de las muestras.

Según la norma ASTM C42, las dimensiones de la viga para ser sometidas al esfuerzo de flexión deben tener de sección transversal de 6x6 pulg. (150x150mm). Y una longitud de 21 pulg. (530mm). Los cuales también servirán para someter a esfuerzo de compresión. Para el procedimiento de preparar y curar especímenes de concreto para ensayo en laboratorio, se realizó de acuerdo a la norma ASTM C31. La presente investigación se realizó las pruebas con un diseño de mezcla de  $210 \text{ kg/cm}^2$ . (Ver figura 40).

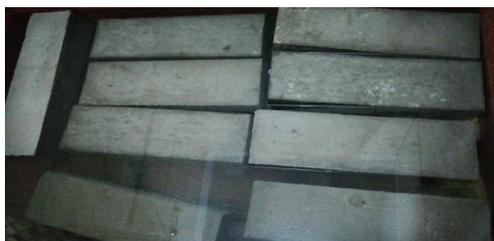
**Figura 41:** Curado de vigas

**Curado de Vigas:** Según norma ASTM C31, debe curarse las vigas transcurridas  $48 \pm 4$  h luego del moldeo, luego se desmolda y almacena sobre el suelo en la posición como fueron moldeadas, con su cara superior hacia arriba. (Ver figura 41).

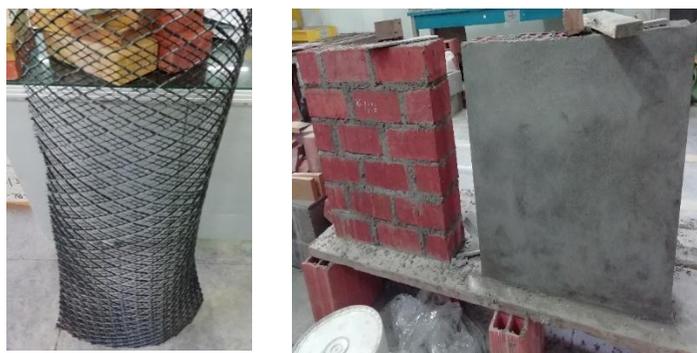
*Figura 42:* Reforzamiento de muros con geomalla triaxial

En vista de que los muros de albañilería del pabellón “D” del colegio 107 Daniel A. Carrión García presentan fallas de diseño y deficiencias estructurales, como grietas y roturas, los cuales se tendrán que reforzar utilizando geomalla triaxial TX 160 como refuerzo estructural, llamándose técnica de mortero reforzado, el cual será ensayado a compresión diagonal de acuerdo a norma NTP 399.605 y 399.621, para poder verificar el incremento a la capacidad de carga del muro, este método permite reemplazar la función de columnas y vigas de confinamiento. (Ver figura 42).

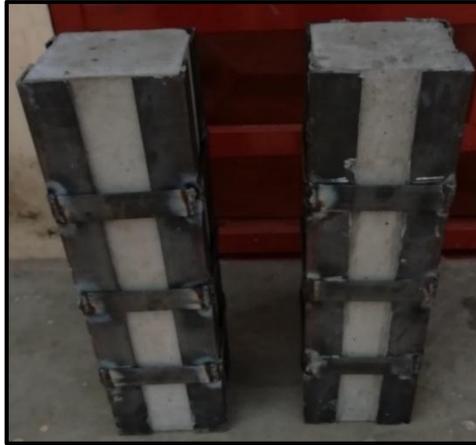
**Figura 43:** Reforzamiento de empresillado metálico

a compresión conforme a la norma ASTM C39. Esta técnica de reforzamiento permite que la columna evite entrar inmediatamente en esfuerzo de pandeo. (Ver figura 43).

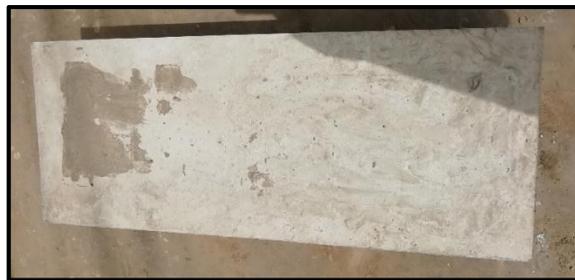
**Figura 44:** Reforzamiento con engrosamiento de concreto

Acorde a los resultados obtenidos con los ensayos antes realizados, tanto de esclerómetro digital, diamantina, carbonatación y análisis estructural para la evaluación de los elementos estructurales, para este caso vigas, nos vemos obligados a utilizar este método de reforzamiento, para poder ayudar a incrementar la capacidad de carga de la estructura, el cual se ensayará a flexión de acuerdo con la norma la ASTM C293. (Ver figura 44).

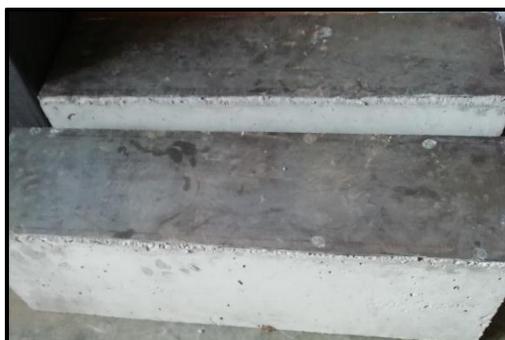
**Figura 45:** Reforzamiento con tapa o chapa metálica

El otro método de reforzamiento propuesto es el poder utilizar tapas o chapas metálicas, bordeando los lados y la parte inferior, haciendo una forma de u dejando libre la parte superior de la viga. Estos dos métodos de reforzamiento permiten a la viga entrar inmediatamente a esfuerzo de flexo-compresión, cuyo objeto es determinar diagramas de interacción para distintas orientaciones del momento flector resultante. (Ver figura 45).

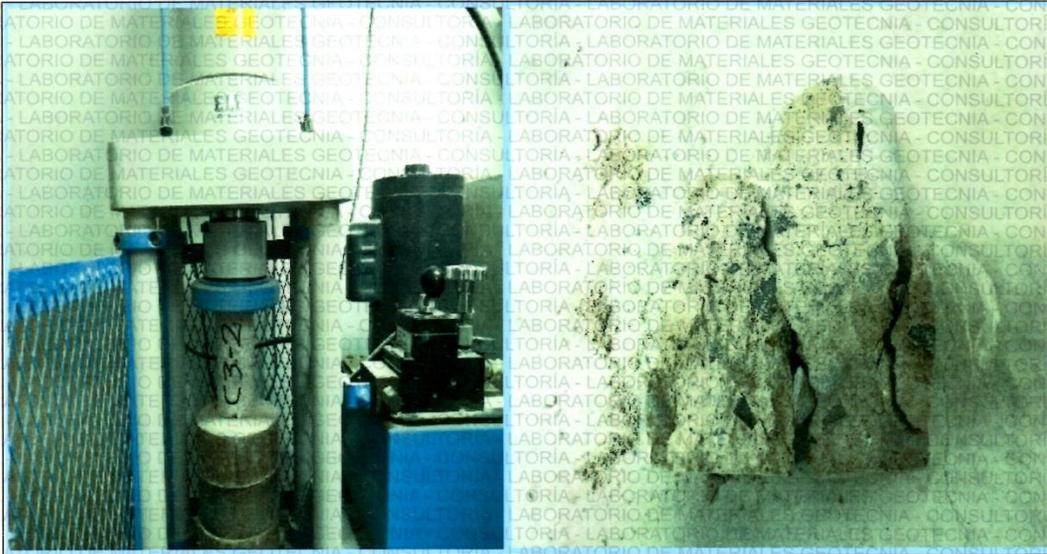
<b>TESTIGO DIAMANTINO</b>	
DESCRIPCIÓN VISUAL	IDENTIFICACIÓN
En el cuerpo del testigo se observa piedra natural subangulosa de moderada resistencia , junto a arena limpia de grano grueso a fino, la matriz presenta una coloracion beige, culminado el ensayo los fragmentos se desintegran facilmente.	<b>C3-2 / 2do Piso</b>

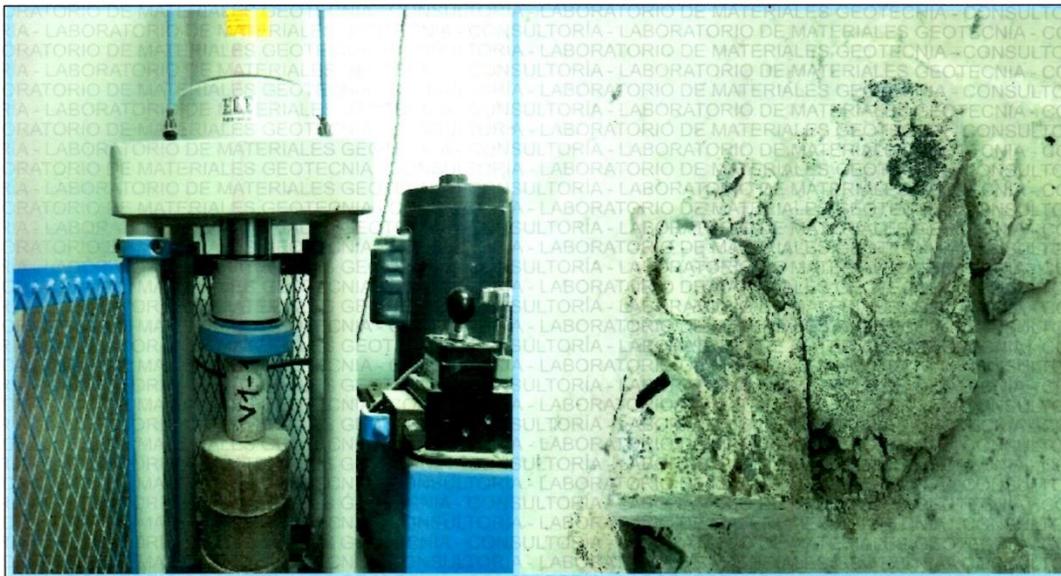
DESCRIPCION VISUAL	IDENTIFICACIÓN
En el cuerpo del testigo se observa piedra subangulosa de moderada resistencia , junto a arena limpia de grano grueso a fino, presenta una matriz porosa de coloracion beige clara, culminado el ensayo los fragmentos se desintegran facilmente.	<b>V1-1 / 1er Piso</b>

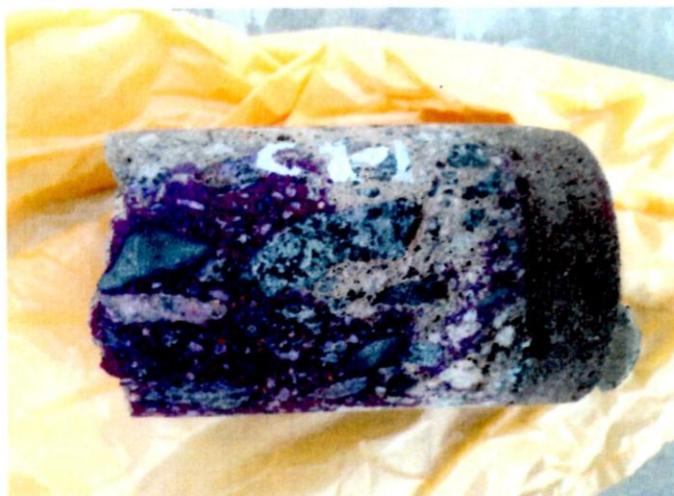
FOTO N°1: COLUMNA C -1 - 1 – PRIMER PISO

N°	IDENTIFICACIÓN Y UBICACIÓN DE LAS MUESTRAS	LONGITUD DE LA MUESTRA DE CONCRETO EXTRAÍDA L ( cm)	ZONA CARBONATADA (cm)	ZONA NO CARBONATADA (cm)	OBSERVACIONES:
1	M 1 - C 1 - 1 COLUMNA - PRIMER PISO -	9.0	3.0	6.0	Presenta carbonatación en desde el exterior al interior de la columna en tres cm.
2	M 2 - V 1 - 2 VIGA - SEGUNDO PISO	11.3	4.0	7.3	Presenta carbonatación en desde el exterior al interior de la columna en tres cm.

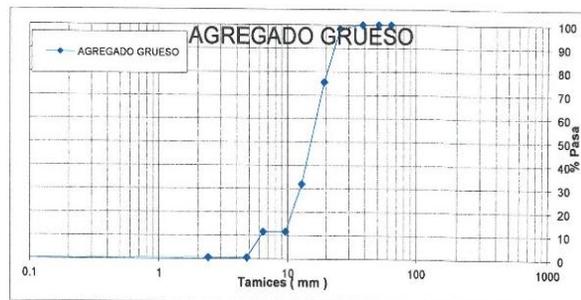
**B) CURVA DE GRANULOMETRÍA**

TAMIZ		%	% RET.	%
( Pulg )	( mm )	RET.	ACUM.	PASA
2 1/2"	63.5	0.0	0.0	100.0
2"	50.8	0.0	0.0	100.0
1 1/2"	38.1	0.0	0.0	100.0
1"	25.4	1.8	1.8	98.2
3/4"	19.05	22.7	24.6	75.4
1/2"	12.7	43.5	68.1	31.9
3/8"	9.5	20.4	88.4	11.6
1/4"	6.35	0.0	88.4	11.6
N°4	4.75	11.0	99.5	0.5
N°8	2.38	0.0	99.5	0.5
FONDO	0.075	0.5	100.0	0.0

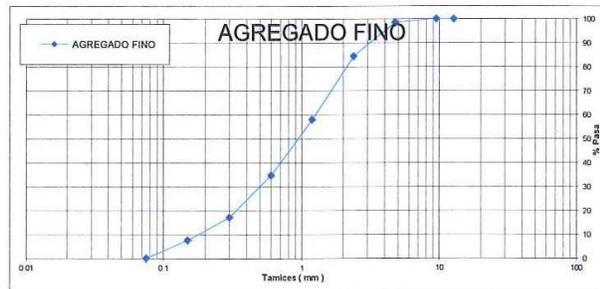
##### B) CURVA DE GRANULOMETRÍA

TAMIZ		%	% RET.	%
( Pulg )	( mm )	RET.	ACUM.	PASA
1/2"	12.7	0.0	0.0	100.0
3/8"	9.5	0.0	0.0	100.0
N°4	4.75	1.5	1.5	98.5
N°8	2.38	14.1	15.6	84.4
N°16	1.19	26.5	42.1	57.9
N°30	0.6	23.3	65.4	34.6
N°50	0.3	17.6	82.9	17.1
N°100	0.15	9.6	92.5	7.5
FONDO		7.5	100.0	0.0
