UNIVERSIDAD CÉSAR VALLEJO

**RIESGO SÍSMICO EN TALUDES DE CORTE DE CANALES DE
RIEGO EN SUELOS CONGLOMERADOS – CANAL MATUCANA
TRAMO KM 58.00– KM 58.60, DISTRITO MATUCANA EN 2017**

**TESIS PARA OBTENER EL TITULO PROFESIONAL DE
INGENIERO CIVIL**

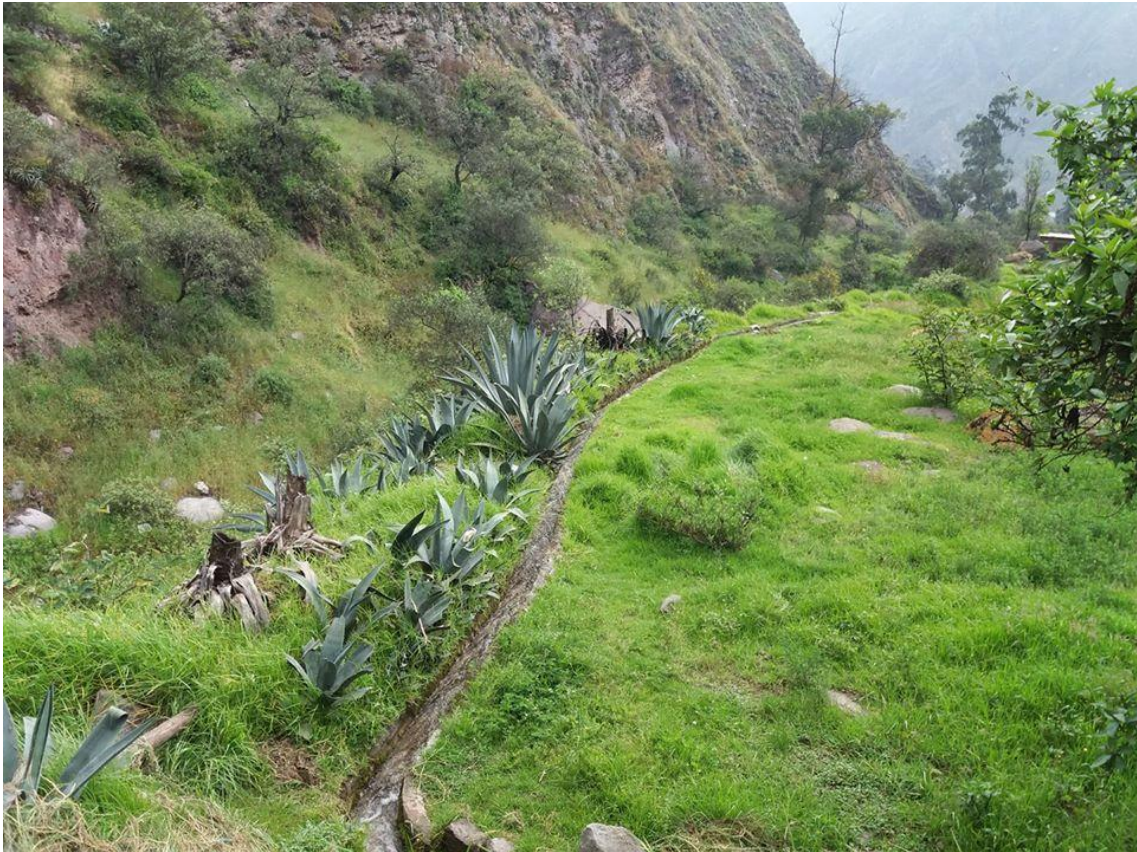
Figura 1.1- El Canal de Matucana se encuentra ubicada sobre una zona de fallas geológicas que produce periodos de actividad sísmica.

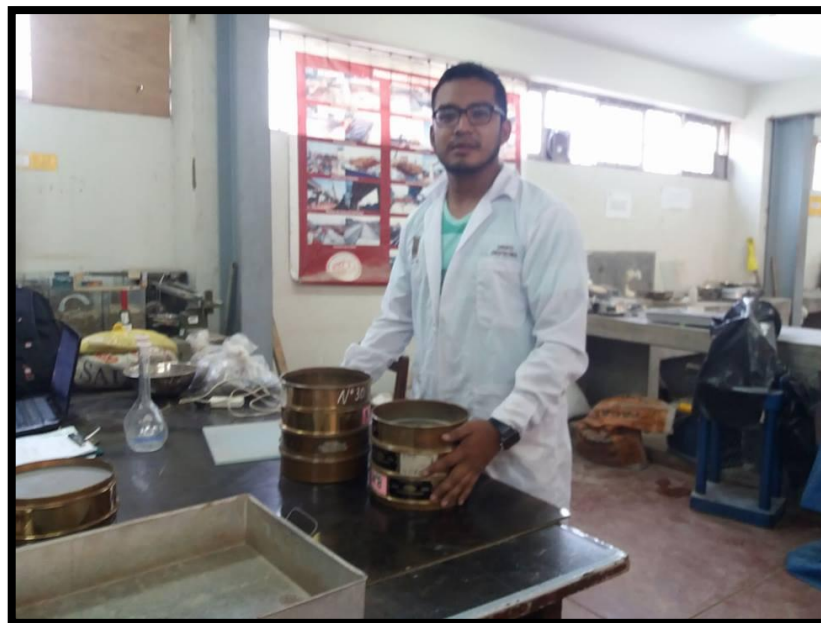
- Análisis granulométrico por tamizado (Norma ASTM D422)

Laboratorio de suelos – Universidad Federico Villareal

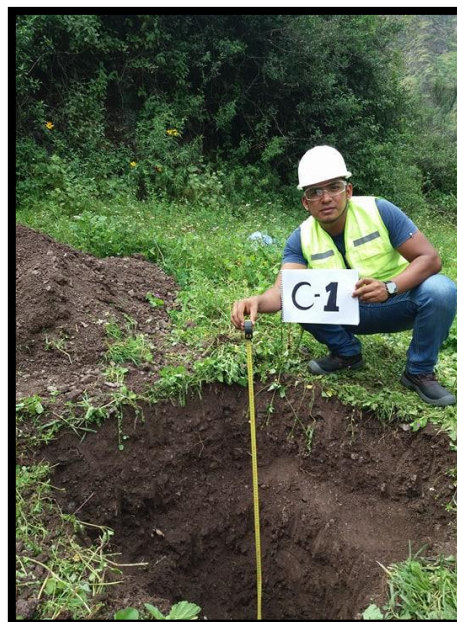
Fig. A1 – Excavación de calicata N° 1

Se sacó una muestra de 1.50 mts. de fondo en el tramo Km. 58 del canal de Matucana.

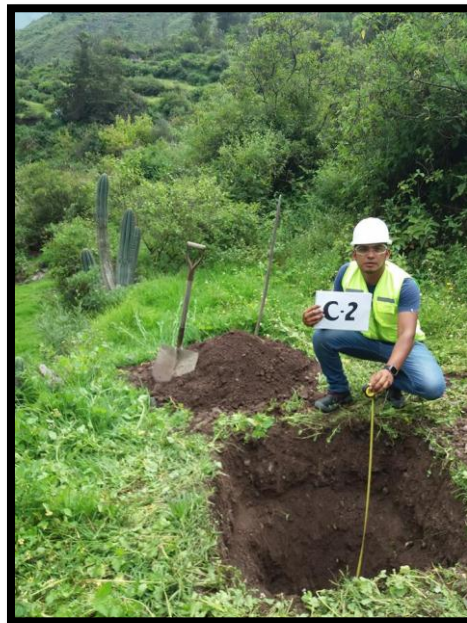
Fig. B1 – Excavación de calicata N° 2

Se sacó una muestra de 1.50 mts. de fondo en el tramo Km. 58+30 del canal de Matucana.

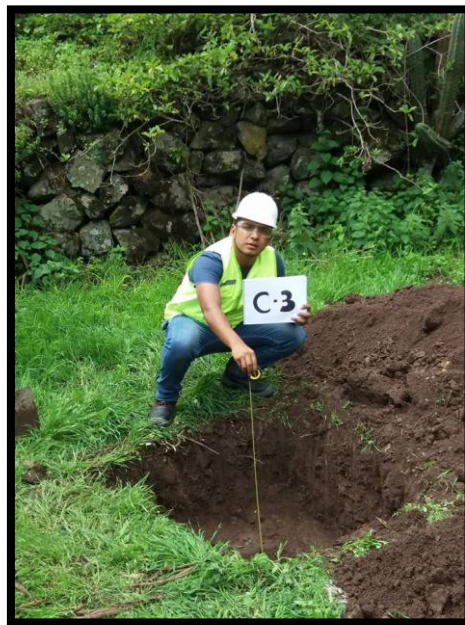
Fig. C1 – Excavación de calicata N° 3

Se sacó una muestra de 1.50 mts. de fondo en el tramo Km. 58+60 del canal de Matucana.

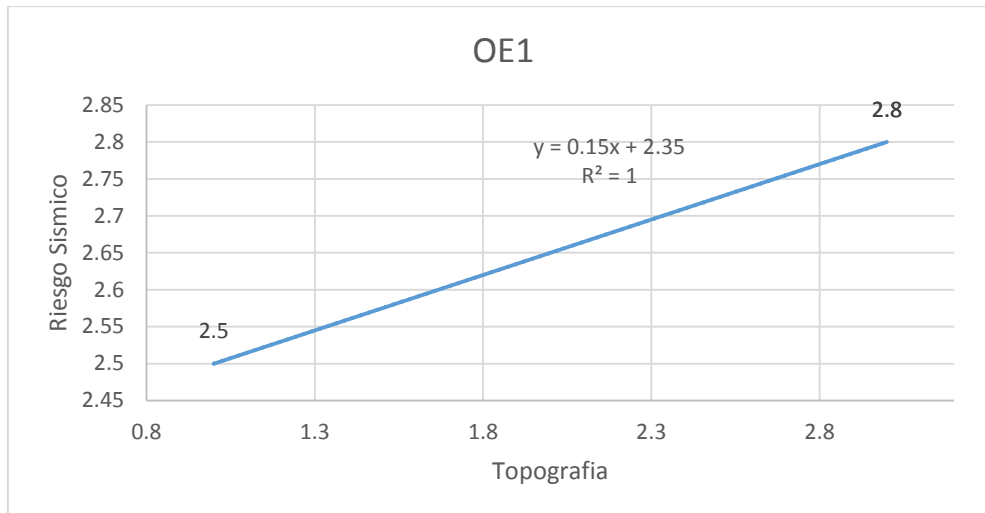
Fig. 3.3.2 – Gráfico de topografía

TOPOGRAFIA		SISMICIDAD		SUELO	
PRONUNCIADA	67%	ALTA	100%	FLEXIBLE	0%
MEDIA	0%	MEDIA	0%	INTERMEDIO	67%
PLANA	33%	BAJA	0%	RÍGIDO	33%

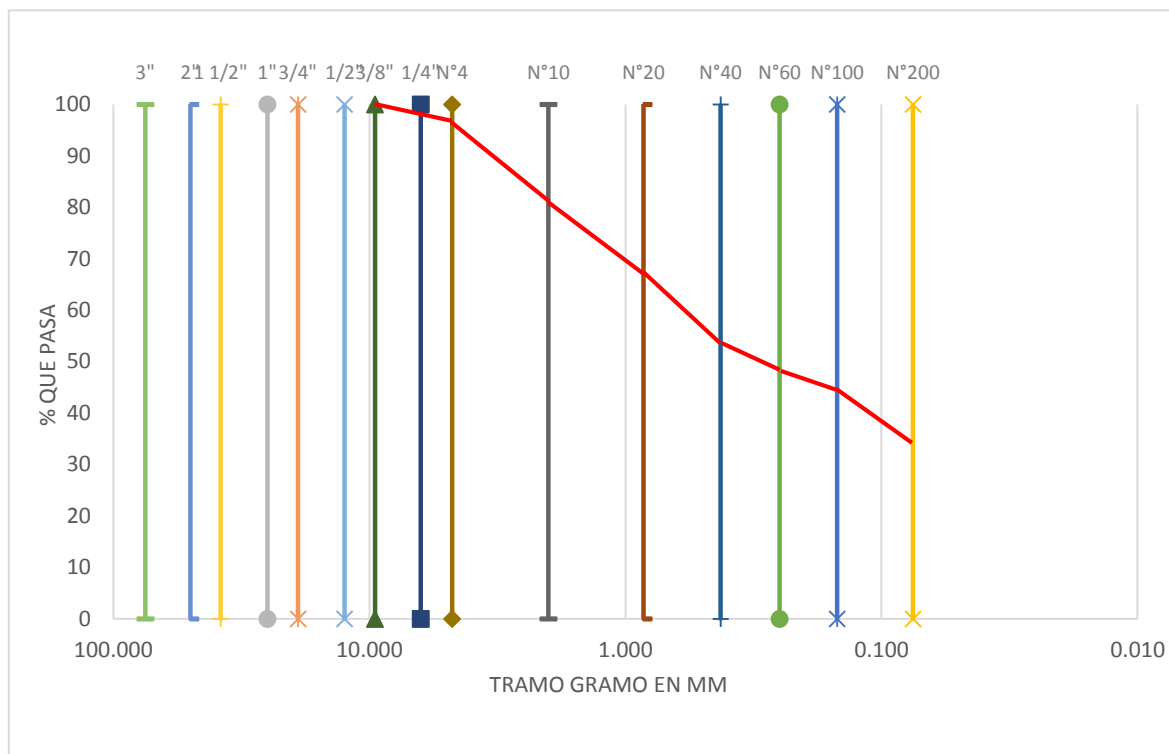
Curva granulométrica

ARENA ARCILLOSA DE COLOR NEGRO APLOMADO, SUELO COMPACTADO DE MEDIANA PLASTICIDAD, ESTRATO HUMEDO, SUELO DE GRANO FINO Y SUCIO, NO SE DETECTO NPA FREATICA.	M-1	SC	A-2-4

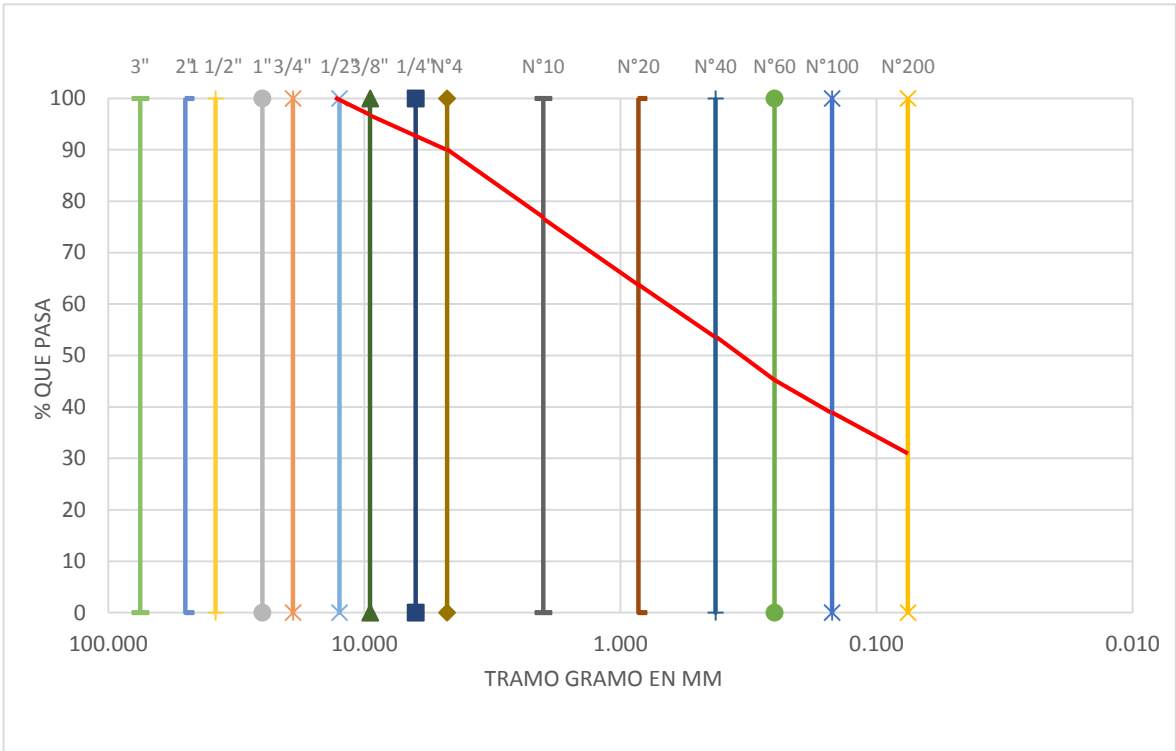
Curva granulométrica

ARENA ARCILLOSA BIEN GRADUADA, SUELO DE GRANO FINO Y SUCIO, COLOR MARRON CLARO, POCA PLASTICIDAD Y DENSO.	M-2	SW-SC	A-2-4

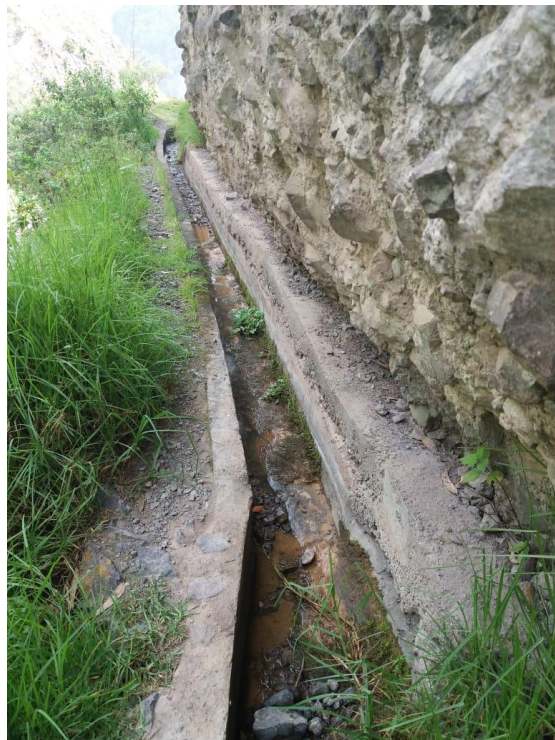
“TALUDES DE CORTE DEL CANAL DE MATUCANA”

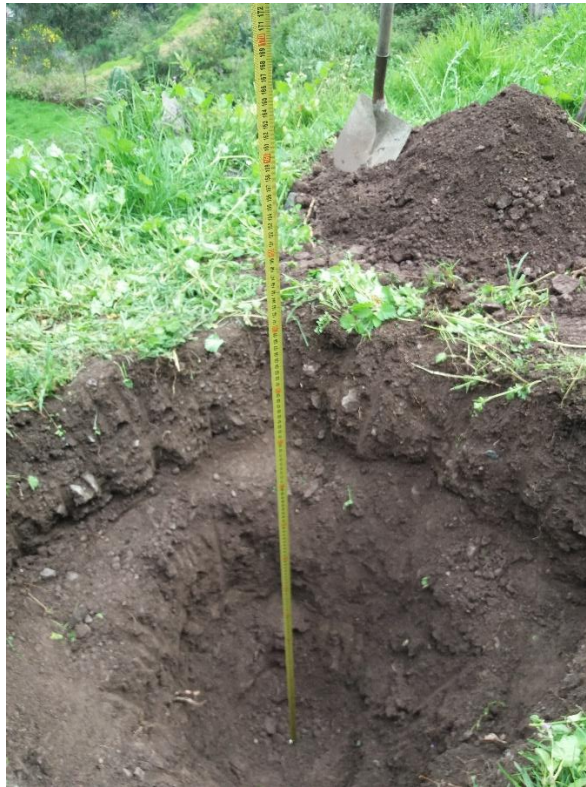
“Con el uso de herramientas manuales (pala, picote) se excavaron tres (3) calicatas de dimensiones de 1.50m de profundidad por 1.00m de ancho y 1.00 de largo, según la norma E050 – SUELOS Y CIMENTACIONES”.

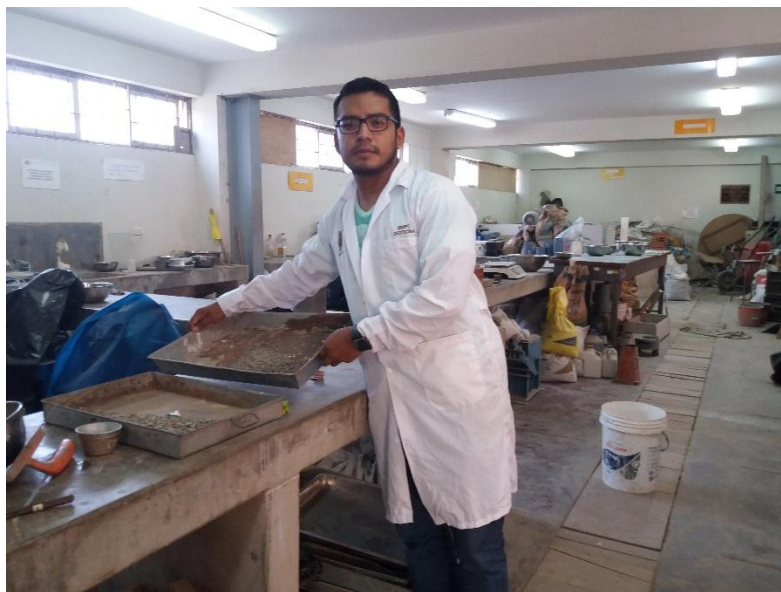
“Ensayos de laboratorio de mecánica de suelos y pavimentos en la UNIVERSIDAD NACIONAL FEDERICO VILLARREAL”
