UNIVERSIDAD CÉSAR VALLEJO

“Mantenimiento Periódico inicial en la mejora de vida útil del pavimento en la carretera: Pucará km 13+542 al Dv. Pampas km 39+842”

**TESIS PARA OBTENER EL TITULO PROFESIONAL DE:
Ingeniero Civil**

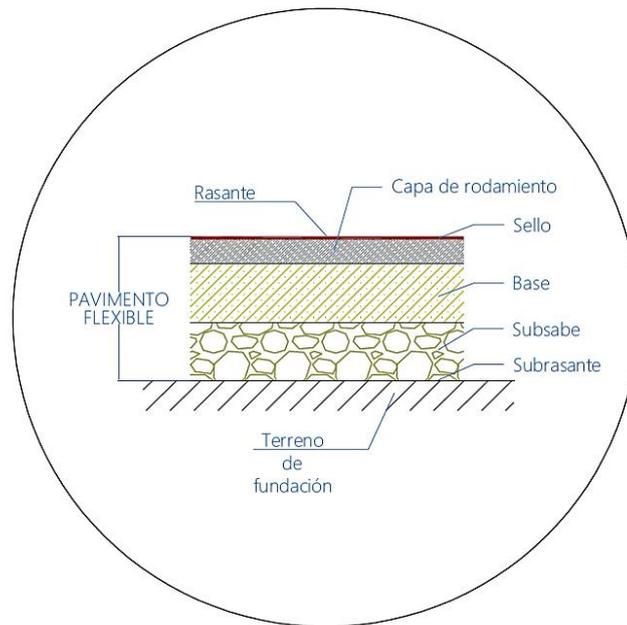
FIGURA 4: LAS CAPAS DE LA ESTRUCTURA DEL PAVIMENTO FLEXIBLE.

La capa de rodamiento o carpeta de rodadura se coloca sobre la base y está conformada por una mezcla bituminosa, cuya función principal es proteger la base impermeabilizando toda la superficie, con la finalidad de evitar posibles infiltraciones de agua producto de las lluvias que podrían saturar parcialmente o en su totalidad las capas inferiores (subbase y base).

Es el recubrimiento de un pavimento con riego asfáltico. También conocido como carpeta de desgaste que va sobre la capa de rodadura, tiene la finalidad de sellar la superficie, impermeabilizándola, para evitar la infiltración de las aguas de lluvia, y proteger la capa de rodadura contra la abrasiva de los neumáticos de los vehículos.

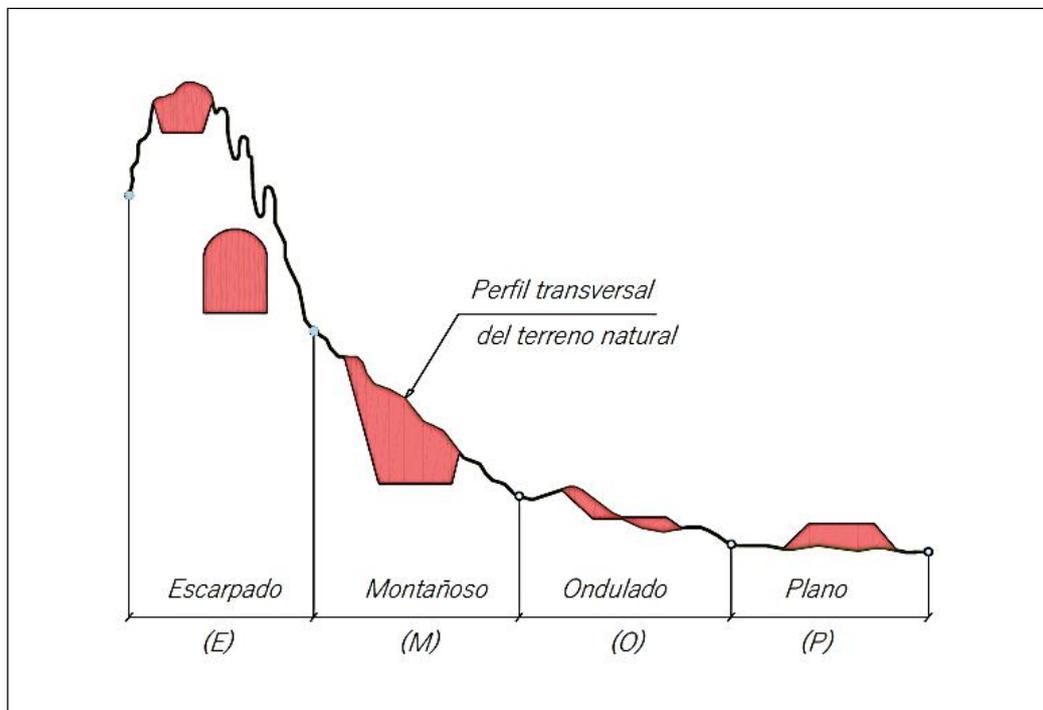
FIGURA 5: TIPO DE TERRENOS EN CARRETERAS

“Es la combinación de alineamientos horizontales y vertical que exige a los vehículos pesados a movilizarse a velocidades sostenidas en pendientes a lo largo de distancias extensas. Sus pendientes longitudinales dominante están entre el 6% y el 8%.” (Cárdenas, 2015, pág. 35)

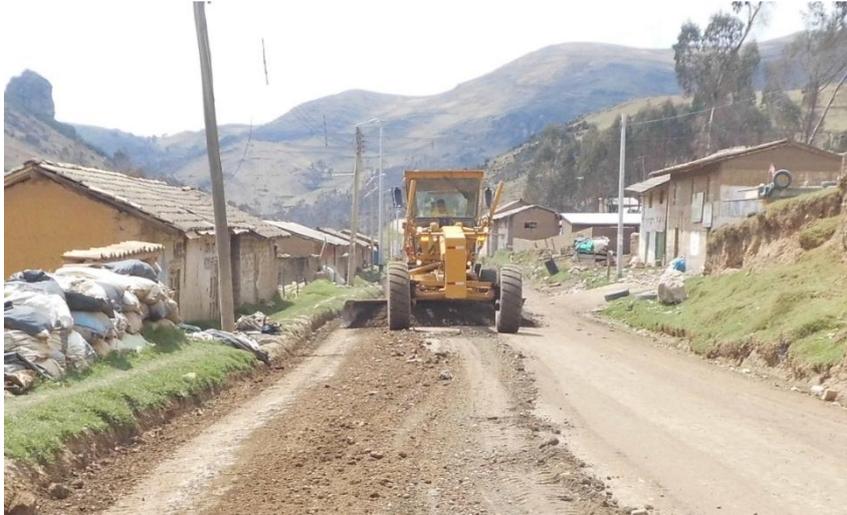
FIGURA 6:PERFILADO DE LA SUPERFICIE CON MOTONIVELADORA.

- a. **Perfilados de las superficies sin el aporte de material.** Consiste en el perfilado y compactado de un material superficial de la plataforma, correspondiente a una carretera. Su unidad de pago es por kilómetro (km).

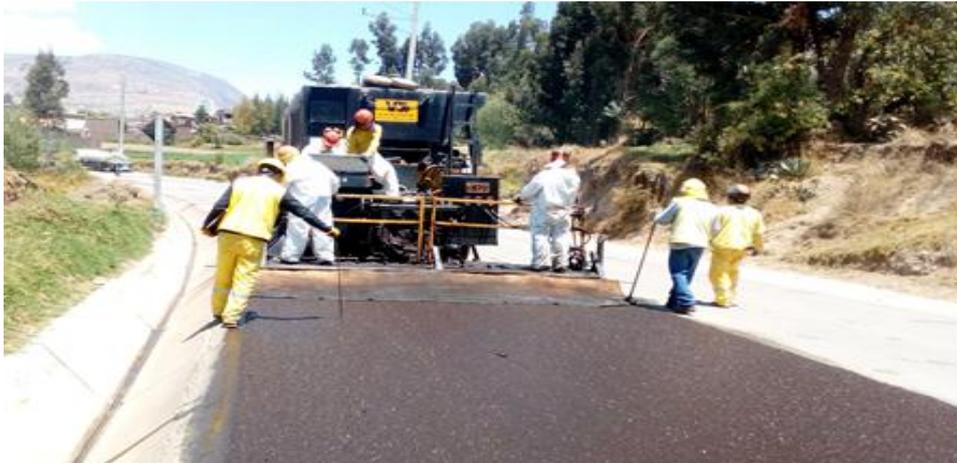
FIGURA 7: APLICACIÓN DE UN TRATAMIENTO SUPERFICIAL (SLURRY SEAL)

- a. **Sellos asfálticos.** Es aplicar riegos asfálticos, que van sobre la superficie de rodamiento, consiste en riego con lechadas asfálticas, con emulsión, sello arenas-asfaltos y tratamientos superficiales monocapa o simple. La unidad de pago es por metros cuadrados (m²).

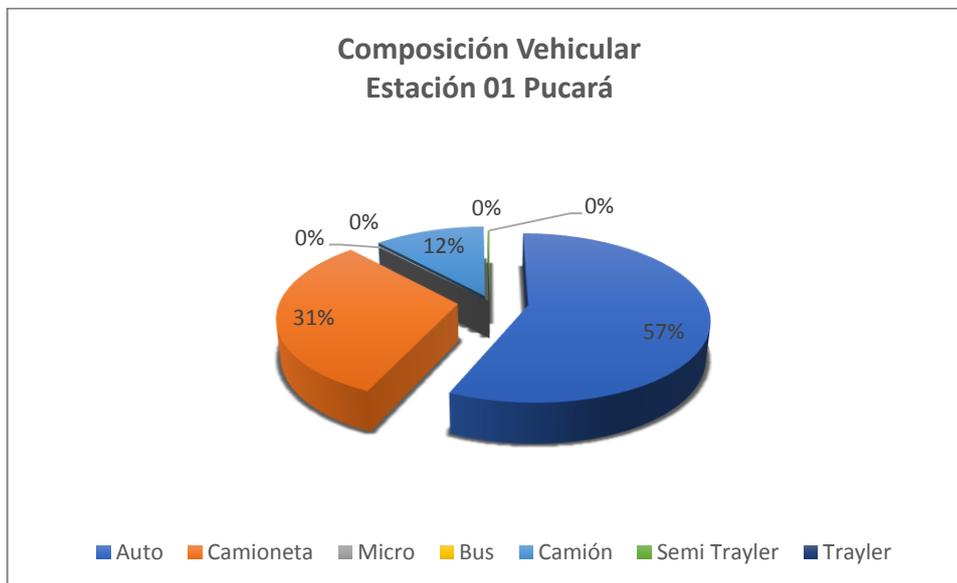
GRÁFICO 1: COMPOSICIÓN VEHICULAR DEL TRAMO I

Podemos interpretar que la composición vehicular para la estación E-01, se observa que el 88% es transporte privado, donde los automóviles son las que tienen mayor incidencia, no hubo transporte público y el 12% es transporte de carga, donde los camiones tipo 2E son los de mayor incidencia.

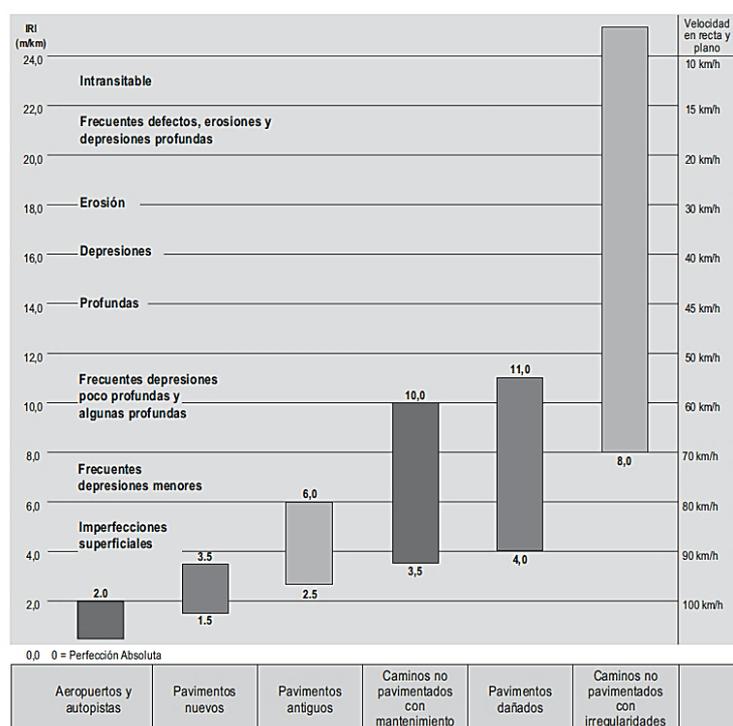
FIGURA 9: ESCALA DE RUGOSIDAD IRI (M/KM)

El Índice de Rugosidad Internacional (IRI), define el instante en el cual se debe implementar la intervención de conservación periódica.

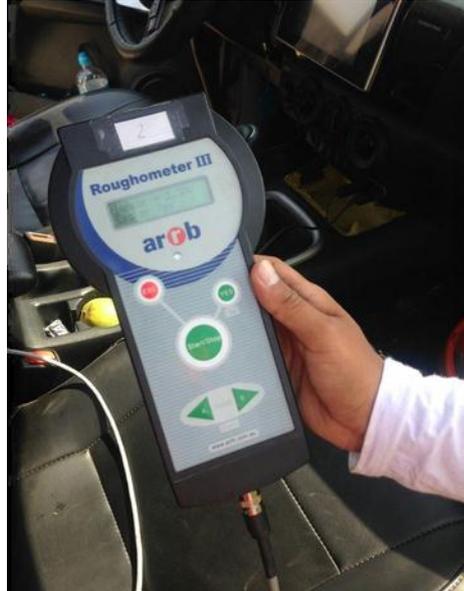
FIGURA 10: *APARATO DE RUGOSIDAD*

El rugosímetro III está diseñado para prever datos de rugosidad, pueden ser utilizados para comparar y analizar objetivamente cual carretera requiere reparación, y monitorear las tendencias de deterioro.

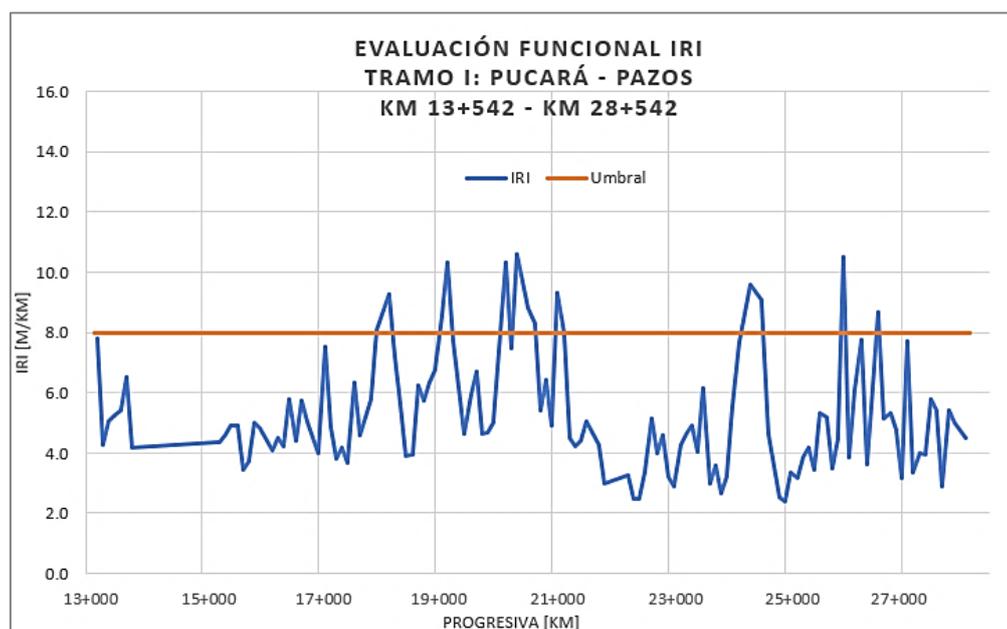
GRÁFICO 3: EVALUACIÓN FUNCIONAL IRI - TRAMO I

En la figura se muestra los valores obtenidos para el tramo evaluado, respecto al IRI, se observa un promedio de 4.91 m/km para todo el tramo.

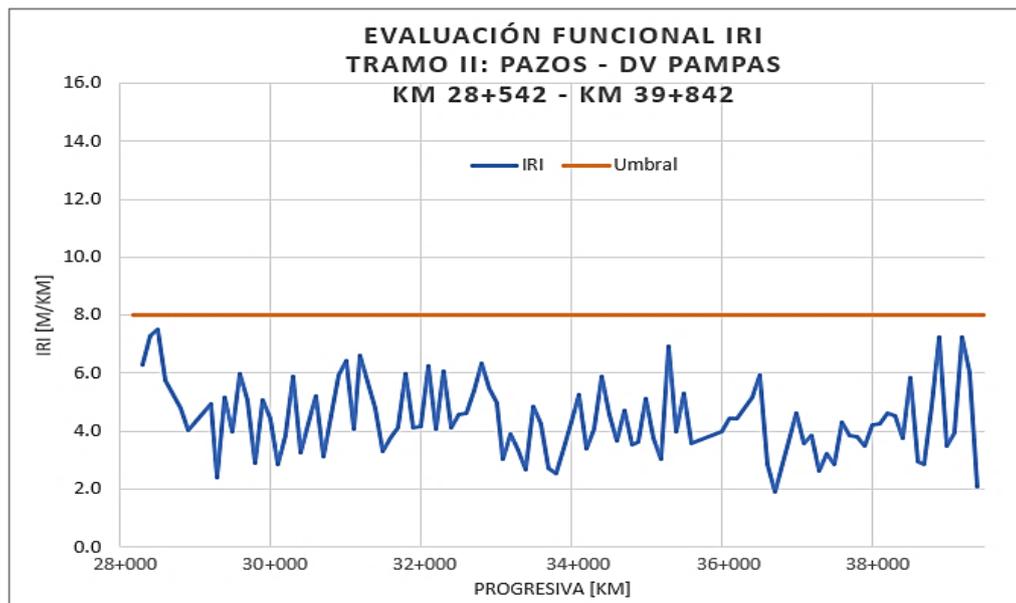
GRÁFICO 4: EVALUACIÓN FUNCIONAL IRI - TRAMO II

En la figura se muestra los valores obtenidos para el tramo evaluado, respecto al IRI, se observa un promedio de 4.25 m/km para todo el tramo.

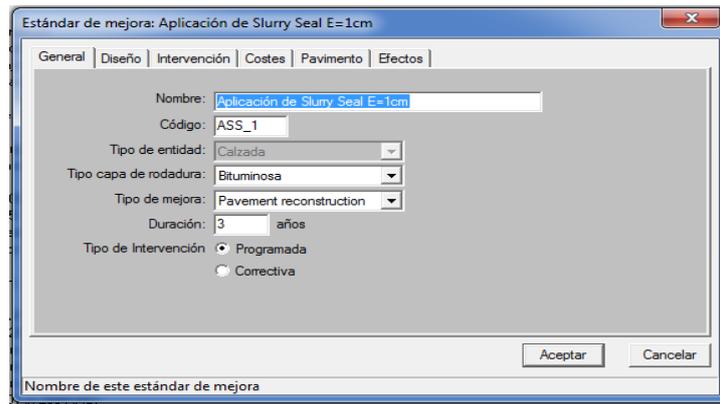
FIGURA 18: DEFINICIÓN DE UN ESTÁNDAR DE MEJORA.

En la ventana de Estándar de Mejora, se ingresa información tales como el diseño del material que va ser utilizado para el mejoramiento de la vía, el costo de la actividad y los parámetros del efecto esperado al ser aplicado la mejora.

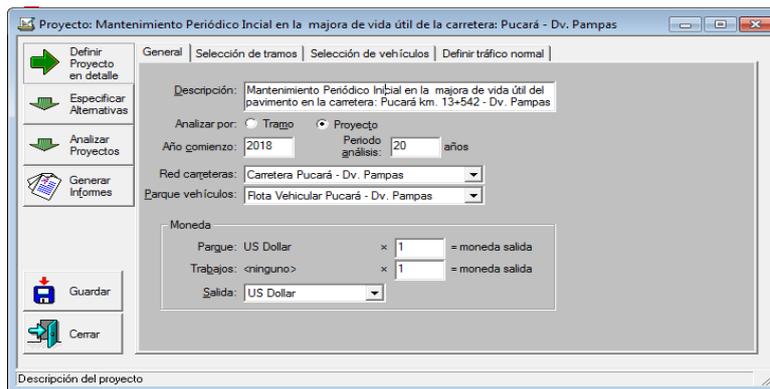
FIGURA 19: PANTALLA PRINCIPAL DE INGRESO DE DATOS DE ANÁLISIS DE PROYECTOS

En la figura 30, escogemos el tipo de análisis, los años de periodo de análisis, la red vial, la flota vehicular y el tipo de moneda.

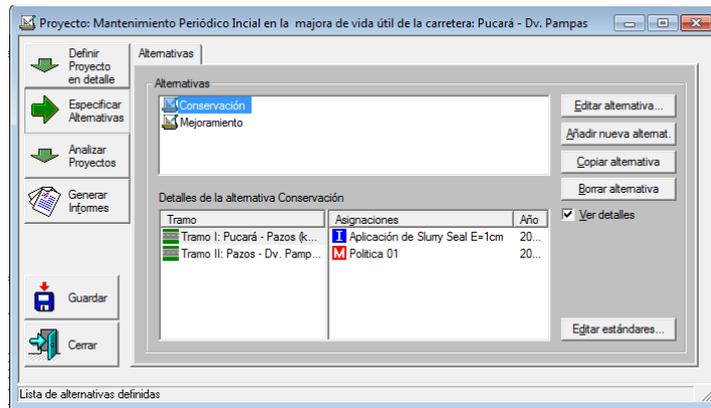
FIGURA 20: DEFINICIÓN DE ESTÁNDARES PARA LAS ALTERNATIVAS DEL PROYECTO.

En esta ventana elegimos las posibles alternativas para conseguir la mejor rentabilidad del proyecto, posteriormente analizamos el proyecto y en generar informes obtenemos nuestros resultados.

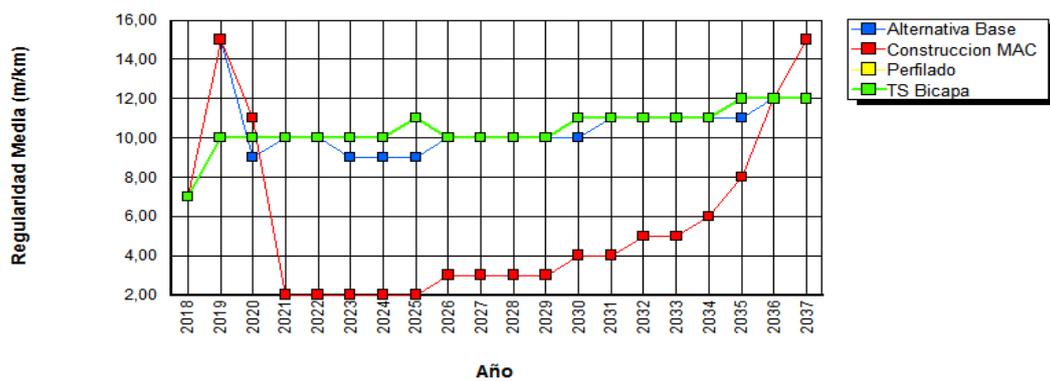
GRÁFICO 8:REGULARIDAD MEDIA POR TRAMO -I

ID: TI
Descripción: Tramo I: Pucara - Pazos
Clase de Carretera: Terciaria o local
Longitud: 15,00 km
Ancho: 4,00 m
Rampa + Pendiente: 12,00 m/km
Curvatura: 75,00 %/km

Del gráfico 7 al gráfico 11 podemos observar el comportamiento del Índice de Rugosidad Internacional IRI, para todas las intervenciones posibles y para los tramos I y II.

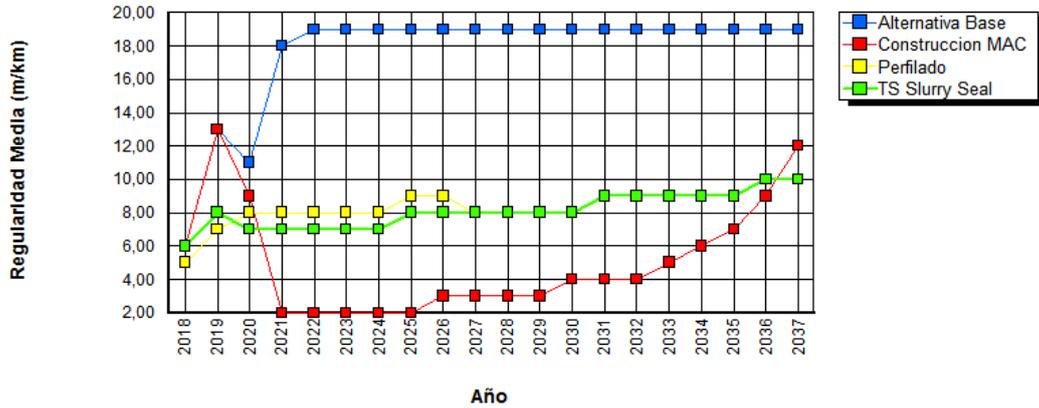
GRÁFICO 9:REGULARIDAD MEDIA POR TRAMO -II

ID: TI	Clase de Carretera: Terciaria o local	Rampa + Pendiente: 16,00 m/km
Descripción: Tramo II: Pazos - Dv. Pampas	Longitud: 11,00 km	Curvatura: 65,00 °/km
	Ancho: 5,00 m

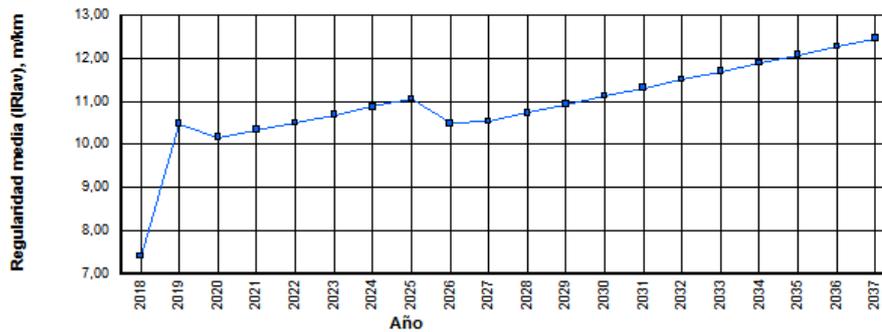
GRÁFICO 10:ESTADO ANUAL DE LA CARRETERA

Evolución de la Regularidad media con el tiempo

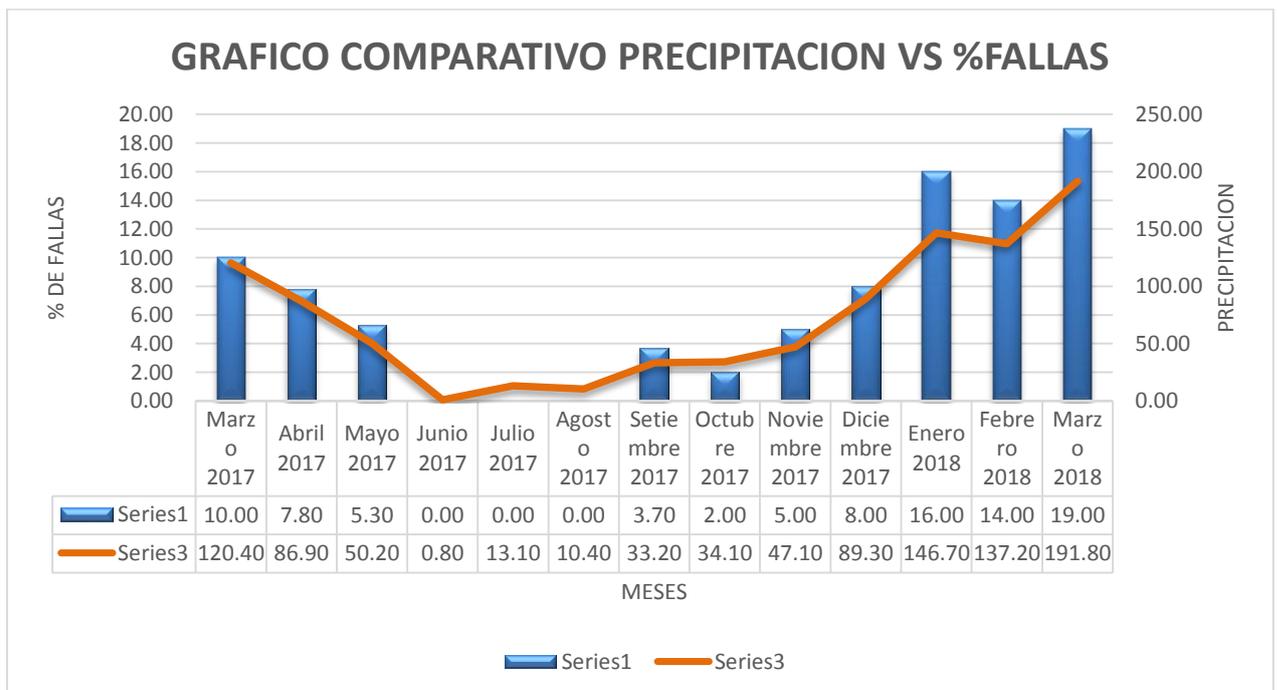
GRÁFICO 13:COMPARATIVO PRECIPITACIÓN VS %FALLAS

Se verifico los datos meteorológicos proporcionados por senamhi desde Marzo del 2017 hasta Marzo del 2018, en el cual verificamos que en el mes de Enero a marzo se presentó mayor influencia de precipitaciones pluviales en el cual realizamos un gráfico comparativo con el porcentaje de fallas.

Se determino que las precipitaciones pluviales es uno de los factores relevantes que influye en el deterioro de vía, principalmente de las carreteras que se encuentran a nivel de afirmado, los meses de mayor perjuicio fueron los de enero, febrero, marzo 2018 con precipitaciones mayores de 100 mm y los meses de menor incidencia fueron junio, julio y agosto 2017 donde las precipitaciones estaban por debajo de los 20 mm. En la planilla de relevamiento por niveles de servicio se reflejó mayor incidencia de porcentaje de deterioro en la calzada en los meses de enero a marzo 2018 debido a las máximas precipitaciones. Y el factor de drenaje por tener valores cualitativos incide de manera insuficiente en la vida útil del pavimento de la carretera.

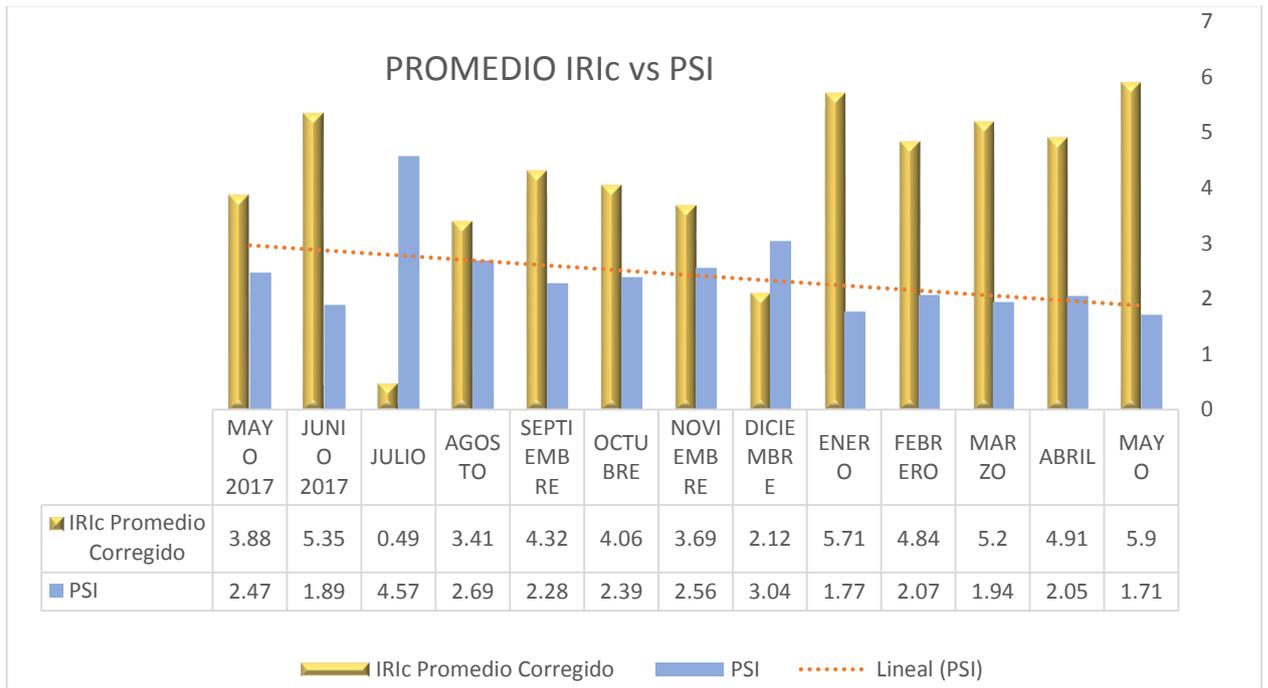
GRÁFICO 16: PROMEDIO IRIC-PSI

Con el PSI se verifica la medición de la condición del pavimento en lo cual nos da una percepción del confort al manejar sobre ciertas condiciones, de acuerdo a las evaluaciones realizadas nos presenta una condición de serviciabilidad del 50 % regular, con un 33% de condición malo entre los meses enero a mayo.

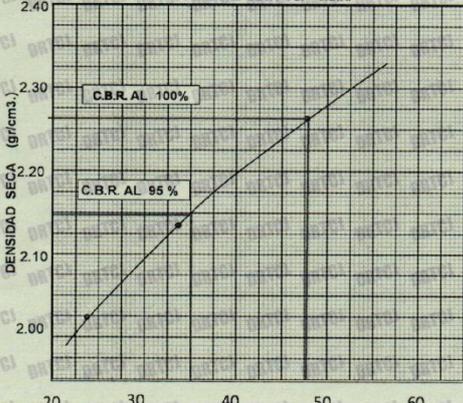
CURVA DENSIDAD SECA VS. C.B.R.

RESULTADO DE C.B.R.	
M. D. S. (gr/cm ³)	2.28
O. C. H. (%)	5.10
C.B.R. AL 100% DE M.D.S. (%)	47.38
C.B.R. AL 95% DE M.D.S. (%)	35.00
CARGA PATRON	1355

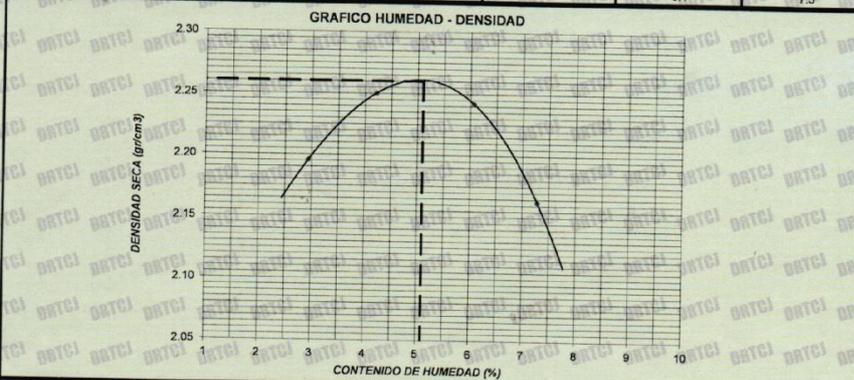
GRAFICO HUMEDAD - DENSIDAD

RESULTADOS DE ENSAYO			
MAXIMA DENSIDAD SECA (gr/cm3) :	2.260	OPTIMO CONTENIDO DE HUMEDAD (%)	5.1

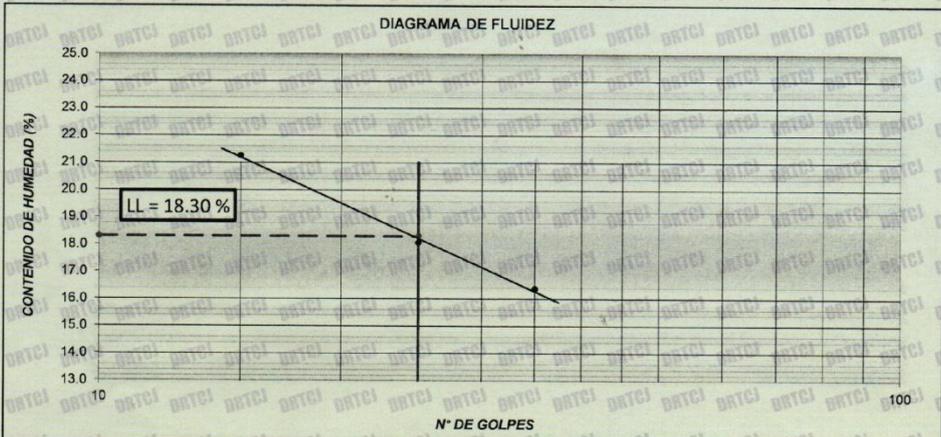
DIAGRAMA DE FLUIDEZ

RESULTADOS DE ENSAYOS					
LÍMITE LÍQUIDO (%)	18.30	LÍMITE PLÁSTICO (%)	15.91	ÍNDICE DE PLASTICIDAD (%)	2.40

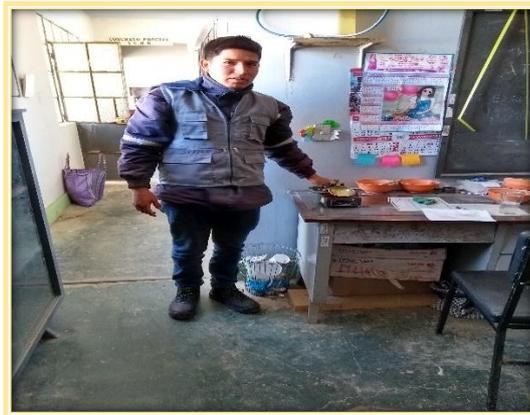
Fotografía N° 01: Copa de Casagrande –MTC –E 110.

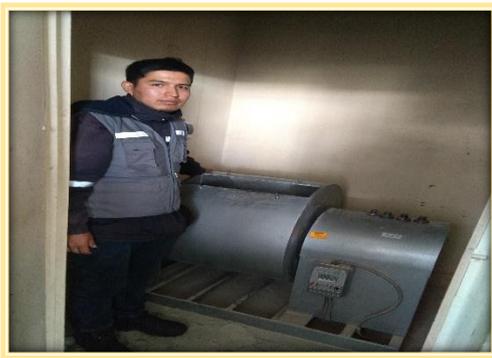
Fotografía N° 01: Maquina de los Ángeles

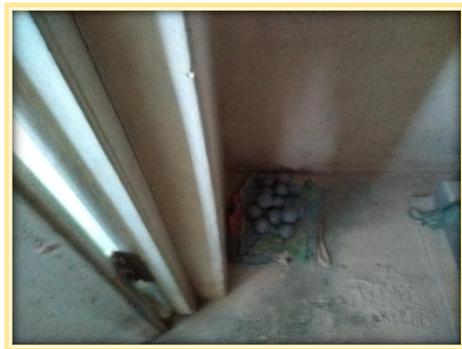
Fotografía N° 02: Esferas de acero (Gradación A, Numero de esferas 12)

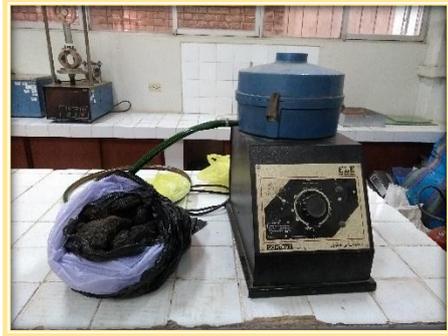
Fotografía N° 02: Lavadora centrífuga

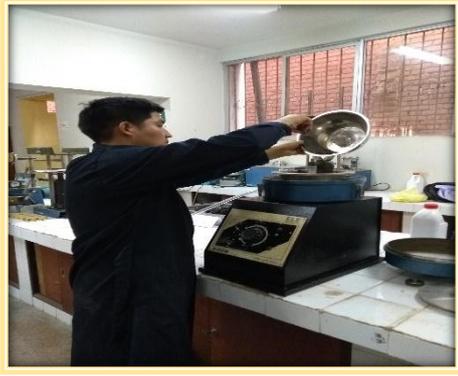
Fotografía N° 07: Colocación de la muestra asfáltica en la lavadora centrífuga
