**UNIVERSIDAD CÉSAR VALLEJO**

**FACULTAD DE INGENIERÍA  
ESCUELA PROFESIONAL DE INGENIERIA CIVIL**

“Análisis del Proceso Constructivo en Obras del Programa Techo Propio del  
Fondo MIVIVIENDA, en el Pueblo Joven San Pedro de Chimbote -  
Propuesta de Mejora - 2017”

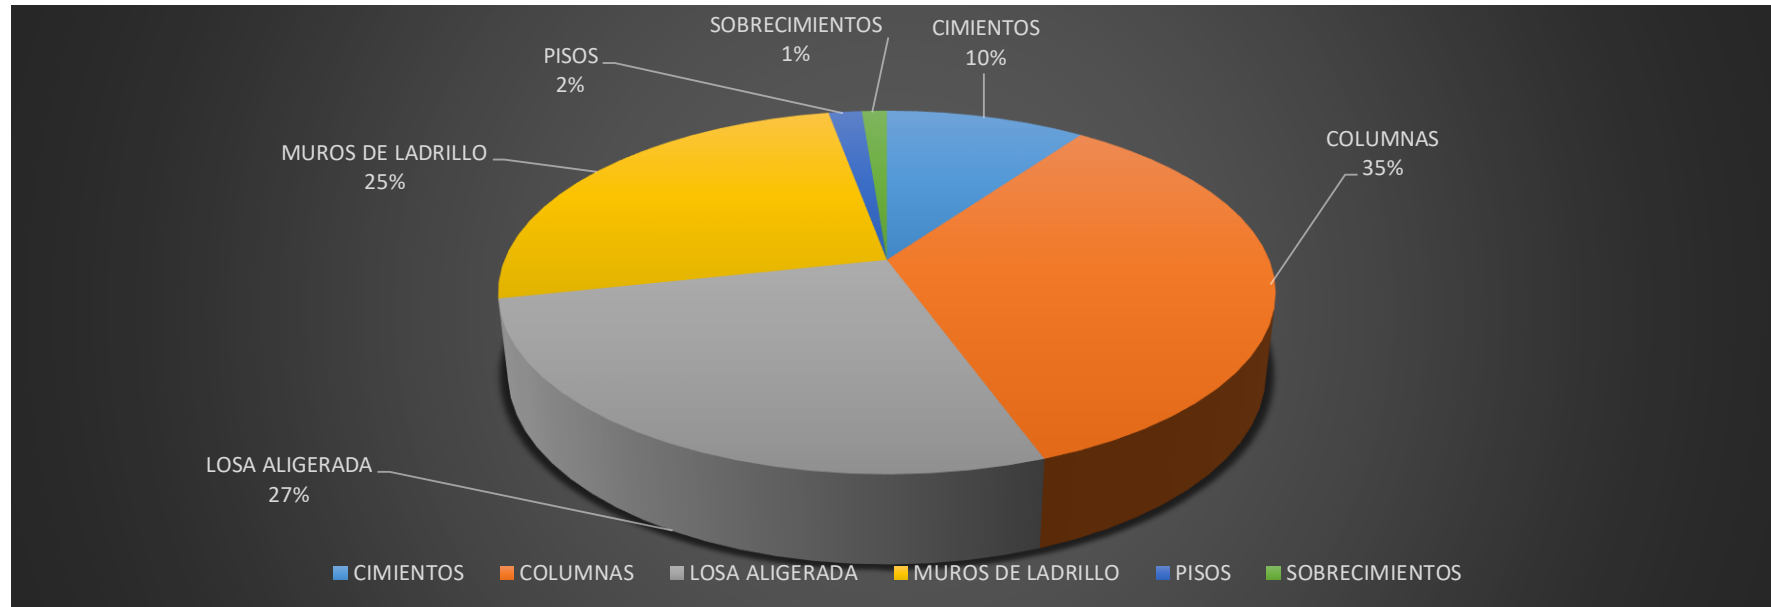
**Gráfico N° 1.** Porcentaje de la frecuencia de las fallas agrupadas por fases del proceso constructivo

**Descripción e Interpretación:** En la Gráfica de pastel N° 1, se muestra que las fases de Columnas, Losa Aligerada y Muros de Ladrillo, son las fases con mayor porcentaje de fallas con 35%, 27% y 26% respectivamente, esto debido a que hay fallas que se manifiestan en más de una fase, una de la falla se procede por falta de uso de vibradora en Columnas, Losa Aligerada y Sobrecimientos.

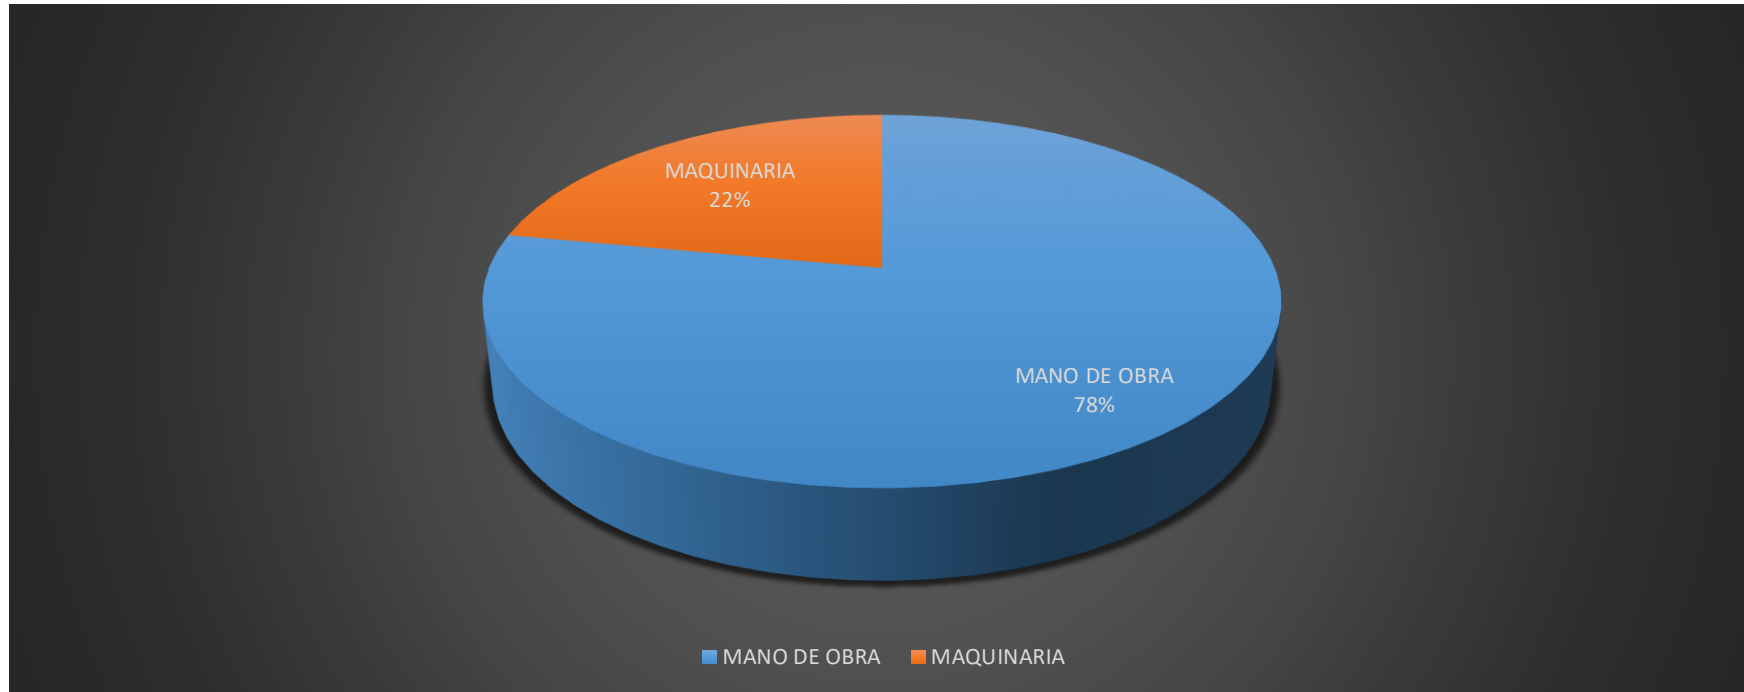
**Gráfico N° 2.** Porcentaje de la frecuencia de las fallas agrupadas por tipo.

**Descripción e Interpretación:** En la Gráfica N° 2 de tipo pastel, se muestra que el tipo de falla Mano de Obra representa un 78%; mientras que fallas por inadecuado o no uso de maquinaria es un 22%.

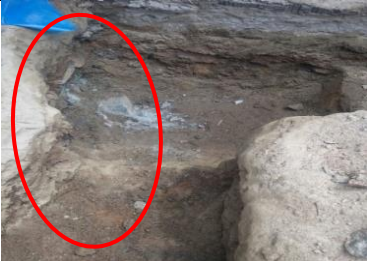
FASE	FALLA IDENTIFICADA	TOMA FOTOGRÁFICA
CIMIENTOS (3)	1. LAS PAREDES DE LAS ZANJAS NO SON VERTICALES.

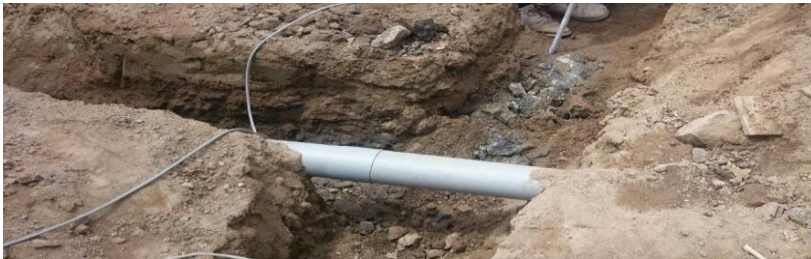
FASE	FALLA IDENTIFICADA	TOMA FOTOGRÁFICA
CIMIENTOS (3)	1. LAS PAREDES DE LAS ZANJAS NO SON VERTICALES.

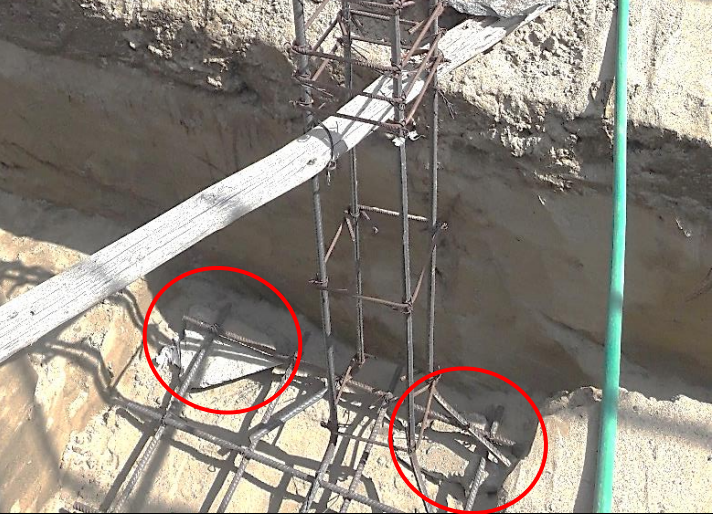
<p>2. NO SE HACE EL SOLADO PARA COLOCACIÓN DE LAS ESTRUCTURAS EN LAS COLUMNA.</p> <p>3. FALTA DE USO DE DADOS PARA LAS ARMADURAS.</p>

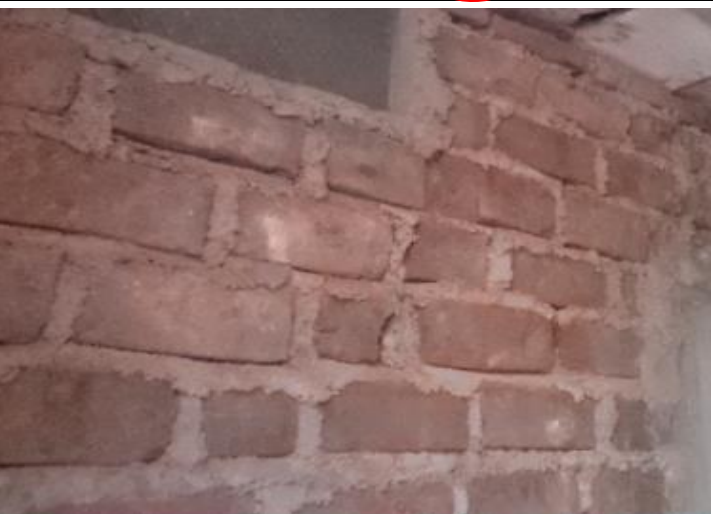
<p>MUROS DE LADRILLO (6)</p>	<p>1. JUNTAS HORIZONTALES Y VERTICALES, CON ESPESORES MAYORES A 1.5 CM.</p>

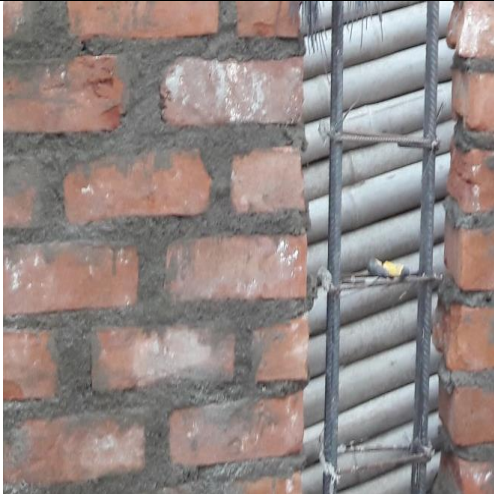
<p>2. LOS MUROS NO SE CONSTRUYEN ENDENTADOS O EN SU DEFECTO NO COLOCAN MECHAS.</p>

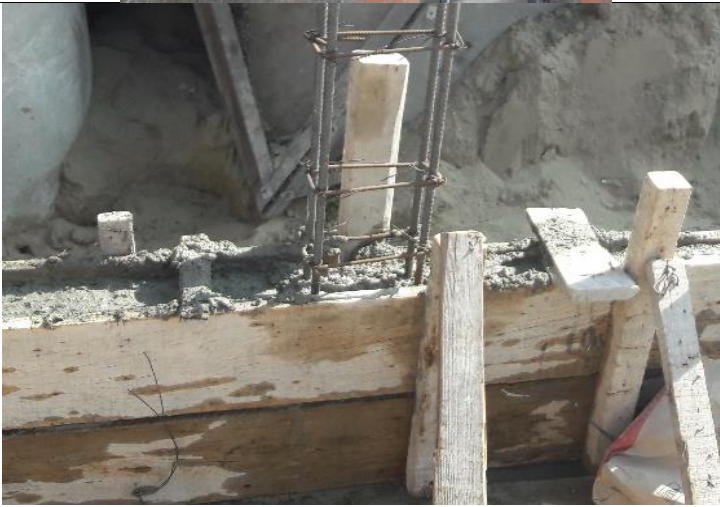
<p>COLUMNAS (7)</p>	<p>1. LAS COLUMNAS NUNCA NACEN APARTIR DEL SOBRECIMIENTO.</p>

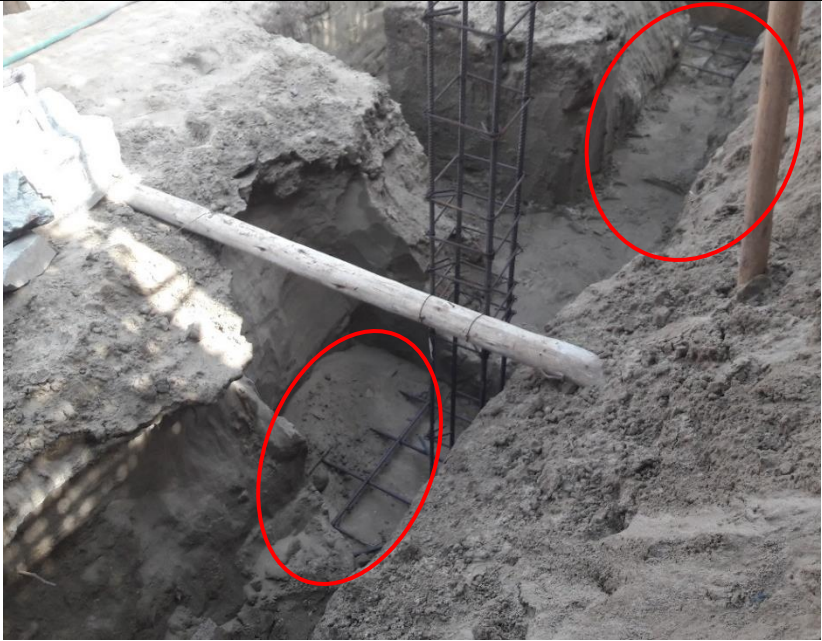
<p>CIMIENTOS (3)</p>	<ol style="list-style-type: none"> <li>1. LAS PAREDES DE LAS ZANJAS NO SON VERTICALES</li> <li>2. EL FONDO NO ESTA NIVELADO, LIMPIO Y SIN TIERRA SUELTA</li> <li>3. NO SE HACE EL SOLADO PARA COLOCACIÓN DE LAS ESTRUCTURAS EN LAS COLUMNA.</li> <li>4. FALTA DE USO DE DADOS PARA LAS ARMADURAS.</li> </ol>

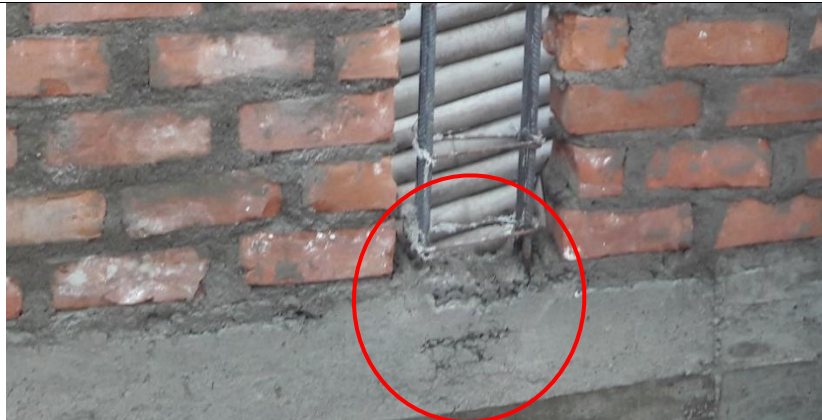
<p>SOBRECIMENTOS (4)</p>	<ol style="list-style-type: none"> <li>1. NO SE REPARAN OPORTUNAMENTE LAS CANGREJERAS AL MOMENTO DEL DESENCOFRADO.</li> </ol>

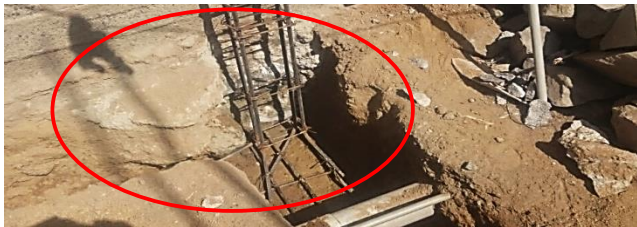
FASE	FALLA IDENTIFICADA	TOMA FOTOGRÁFICA
- CIMIENTOS (3)	<ol style="list-style-type: none"> <li>1. LAS PAREDES DE LAS ZANJAS NO SON VERTICALES</li> <li>2. NO SE HACE EL SOLADO PARA COLOCACIÓN DE LAS ESTRUCTURAS EN LAS COLUMNA.</li> <li>3. FALTA DE USO DE DADOS PARA LAS ARMADURAS.</li> </ol>

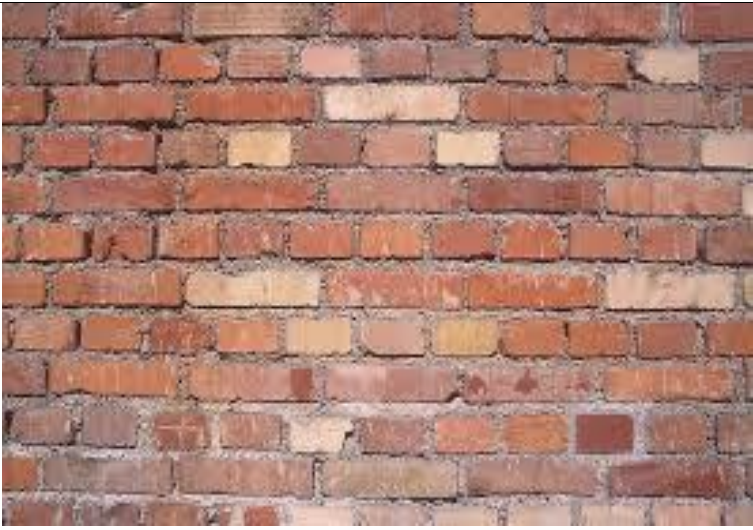
<p>1. JUNTAS HORIZONTALES Y VERTICALES, CON ESPESORES MAYORES A 1.5 CM.</p>

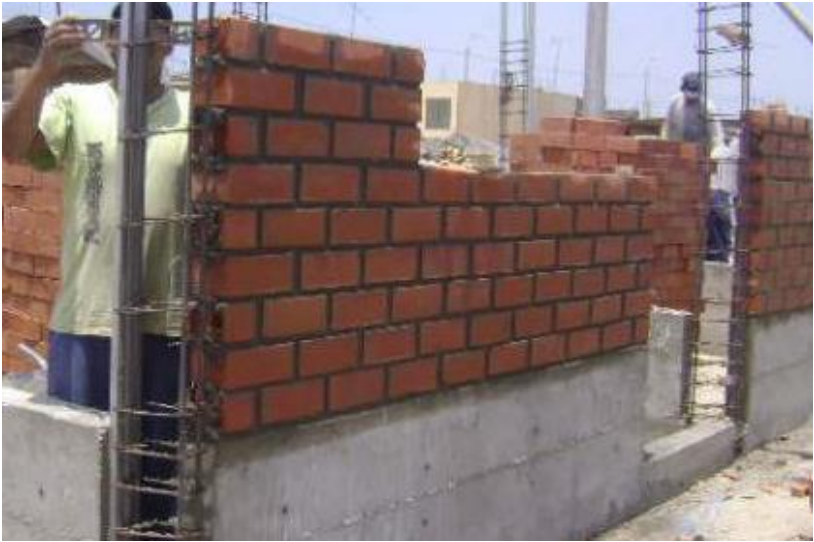
<p>MUROS DE LADRILLO (6)</p>	<p>2. LOS MUROS NO SE CONSTRUYEN ENDENTADOS O EN SU DEFECTO NO COLOCAN MECHAS.</p>

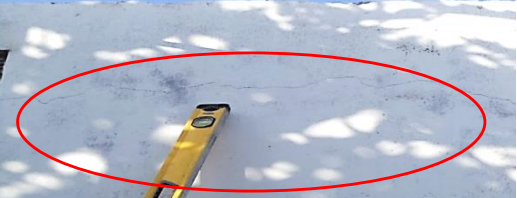
FASE	FALLA IDENTIFICADA	TOMA FOTOGRÁFICA
PISOS (5)	1. NO SE REALIZA EL COMPACTADO DEL SUELO, SOBRE EL CUAL SE REALIZARÁ EL VACIADO DEL FALSO PISO.

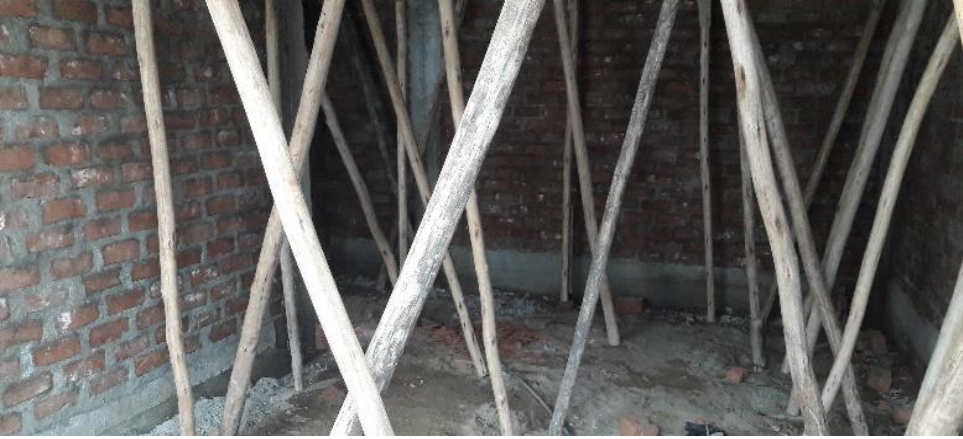
COLUMNAS (7)	<ol style="list-style-type: none"><li>1. POSTERIOR AL DESENCOFRADO, COLUMNAS CON PRESENCIA DE CANGREJERAS, LAS CUALES NO SON CORREGIDAS OPORTUNAMENTE.</li><li>2. DURANTE EL VACIADO NO SE USA LA HERRAMIENTA VIBRADORA.</li></ol>	 
LOSA ALIGERADA (8)	<ol style="list-style-type: none"><li>1. UTILIZACIÓN DE PIES DERECHOS EN POSICIÓN DIFERENTE A VERTICAL.</li><li>2. LOS PIE DERECHO NO SE COLOCAN SOBRE SUPERFICIES FIRMES (TACOS O FALSO PISO).</li></ol>

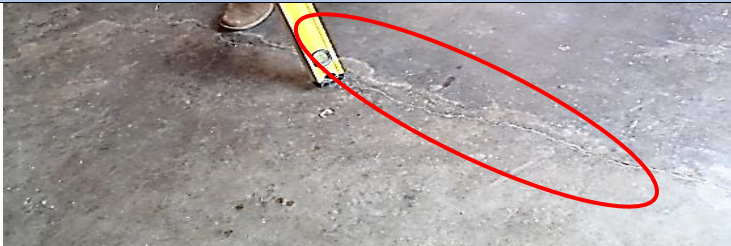
FASE	FALLA IDENTIFICADA	TOMA FOTOGRÁFICA
PISOS (5)	1. NO SE REALIZA EL COMPACTADO DEL SUELO, SOBRE EL CUAL SE REALIZARÁ EL VACIADO DEL FALSO PISO.

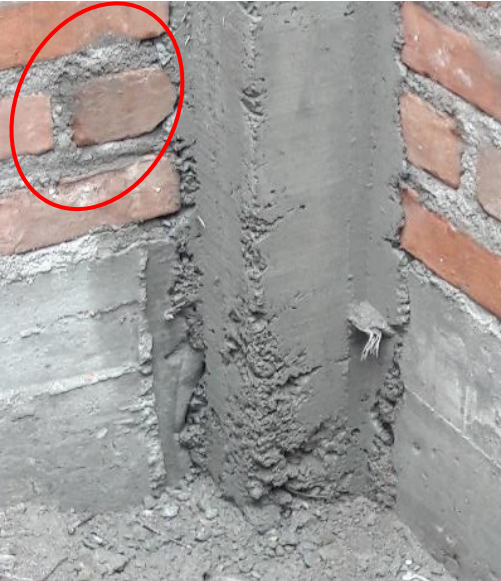
<p>MURO DE LADRILLO (6)</p>	<p>1. JUNTAS HORIZONTALES Y VERTICALES, CON ESPESORES MAYORES A 1.5 CM.</p>

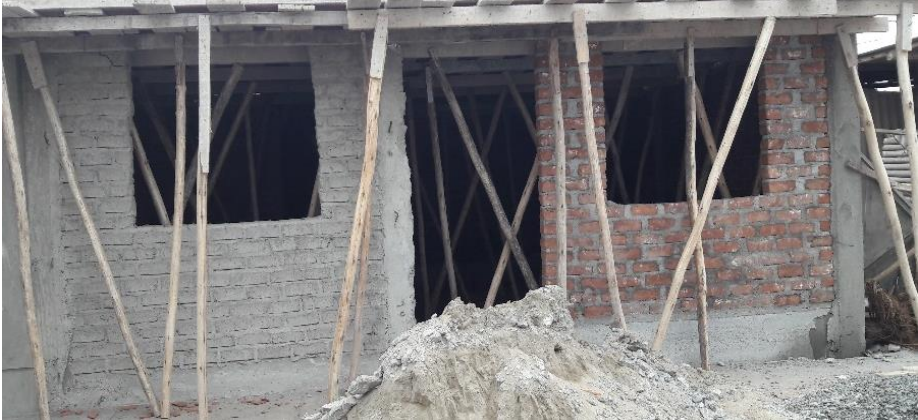
<p>COLUMNAS (7)</p>	<p>1. POSTERIOR AL DESENCOFRADO, COLUMNAS CON PRESENCIA DE CANGREJERAS, LAS CUALES NO SON CORREGIDAS OPORTUNAMENTE.</p> <p>2. DURANTE EL VACIADO NO SE USA LA HERRAMIENTA VIBRADORA.</p>	
<p>LOSA ALIGERADA (8)</p>	<p>1. UTILIZACIÓN DE PIES DERECHOS EN POSICIÓN DIFERENTE A VERTICAL.</p>

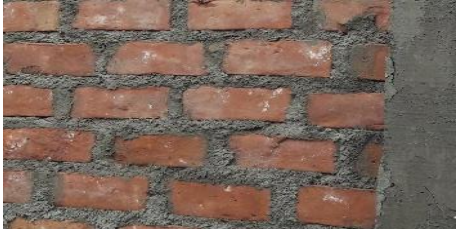
FASE	FALLA IDENTIFICADA	TOMA FOTOGRÁFICA
- MURO DE LADRILLO (6)	1. JUNTAS HORIZONTALES Y VERTICALES, CON ESPESORES MAYORES A 1.5 CM.

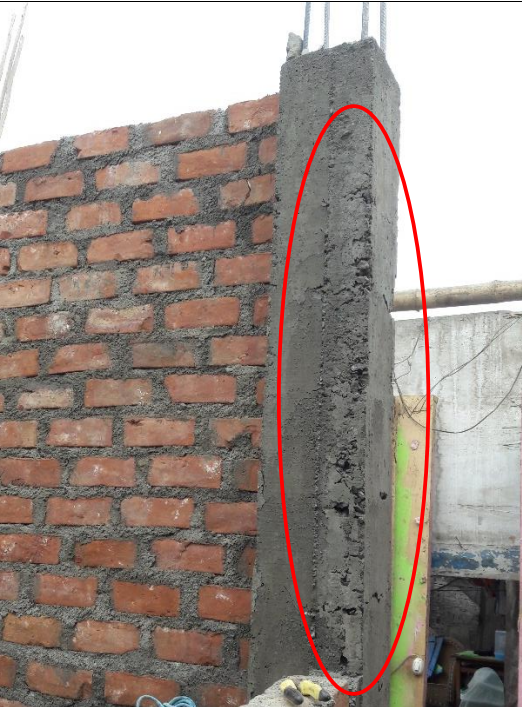
<p>COLUMNAS (7)</p>	<ol style="list-style-type: none"><li>1. POSTERIOR AL DESENCOFRADO, COLUMNAS CON PRESENCIA DE CANGREJERAS, LAS CUALES NO SON CORREGIDAS OPORTUNAMENTE.</li><li>2. DURANTE EL VACIADO NO SE USA LA HERRAMIENTA VIBRADORA.</li></ol>

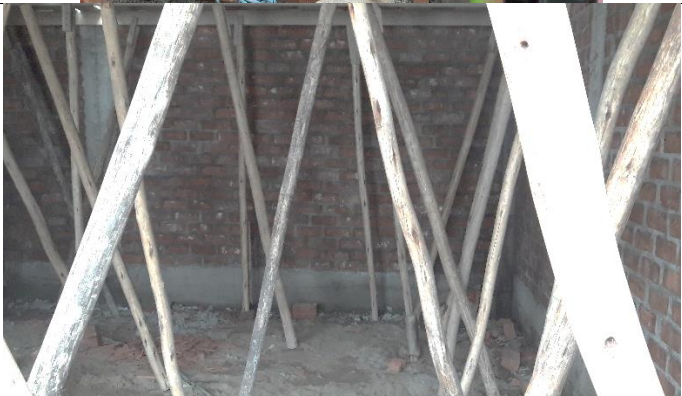
<p>LOSA ALIGERADA (8)</p>	<ol style="list-style-type: none"><li>1. UTILIZACIÓN DE PIES DERECHOS EN POSICIÓN DIFERENTE A VERTICAL.</li><li>2. LOS PIE DERECHO NO SE COLOCAN SOBRE SUPERFICIES FIRMES (TACOS O FALSO PISO).</li></ol>

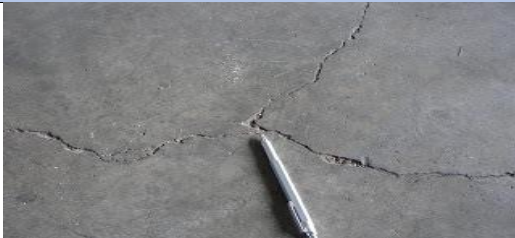
FASE	FALLA IDENTIFICADA	TOMA FOTOGRÁFICA	
PISOS (5)	1. NO SE REALIZA EL COMPACTADO DEL SUELO, SOBRE EL CUAL SE REALIZARÁ EL VACIADO DEL FALSO PISO.

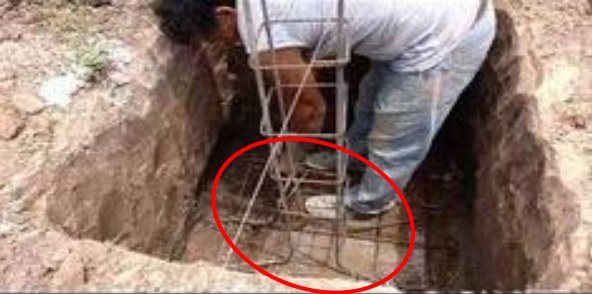
FASE	FALLA IDENTIFICADA	TOMA FOTOGRÁFICA
CIMIENTOS (3)	<ol style="list-style-type: none"> <li>1. NO SE HACE EL SOLADO PARA COLOCACIÓN DE LAS ESTRUCTURAS EN LAS COLUMNA.</li> <li>2. FALTA DE USO DE DADOS PARA LAS ARMADURAS.</li> </ol>

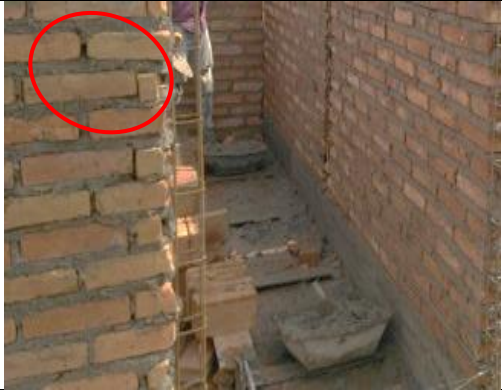
<p>MURO DE LADRILLO (6)</p>	<ol style="list-style-type: none"> <li>1. JUNTAS HORIZONTALES Y VERTICALES, CON ESPESORES MAYORES A 1.5 CM.</li> <li>2. LOS MUROS NO SE CONSTRUYEN ENDENTADOS O EN SU DEFECTO NO COLOCAN MECHAS.</li> </ol>

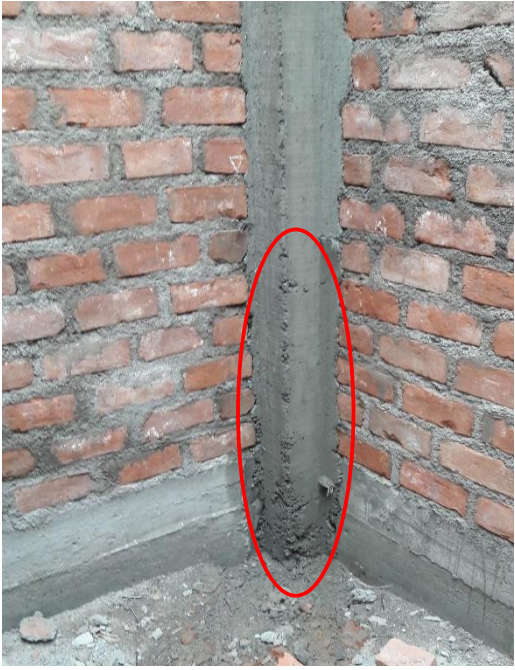
<p>COLUMNAS (7)</p>	<ol style="list-style-type: none"> <li>1. POSTERIOR AL DESENCOFRADO, COLUMNAS CON PRESENCIA DE CANGREJERAS, LAS CUALES NO SON CORREGIDAS OPORTUNAMENTE.</li> <li>2. DURANTE EL VACIADO NO SE USA LA HERRAMIENTA VIBRADORA.</li> </ol>

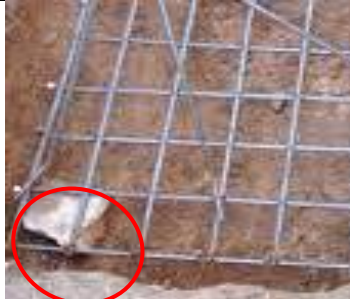
FASE	FALLA IDENTIFICADA	TOMA FOTOGRÁFICA
CIMIENTOS (3)	<ol style="list-style-type: none"> <li>1. NO SE HACE EL SOLADO PARA COLOCACIÓN DE LAS ESTRUCTURAS EN LAS COLUMNA.</li> <li>2. FALTA DE USO DE DADOS PARA LAS ARMADURAS.</li> </ol>

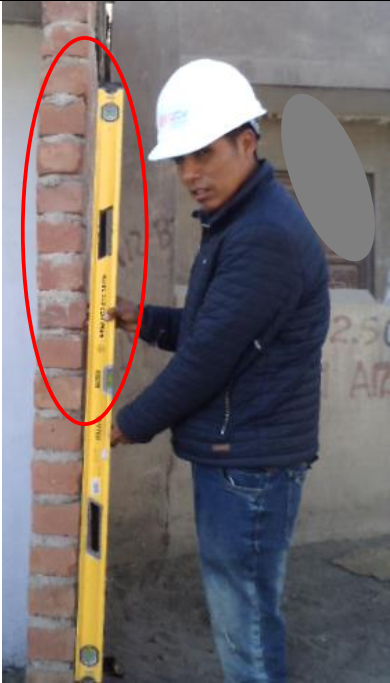
<p>MURO DE LADRILLO (6)</p>	<p>1. COLOCACIÓN DE LADRILLO A DESNIVEL.</p>

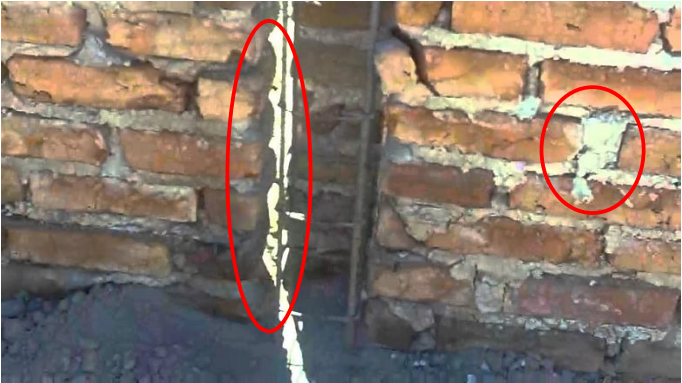
<p>1. JUNTAS HORIZONTALES Y VERTICALES, CON ESPESORES MAYORES A 1.5 CM. 2. LOS MUROS NO SE CONSTRUYEN ENDENTADOS O EN SU DEFECTO NO COLOCAN MECHAS.</p>

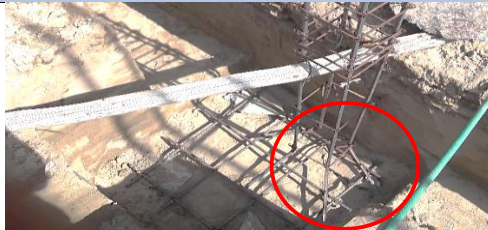
FASE	FALLA IDENTIFICADA	TOMA FOTOGRÁFICA
CIMIENTOS (3)	<ol style="list-style-type: none"> <li>1. NO SE HACE EL SOLADO PARA COLOCACIÓN DE LAS ESTRUCTURAS EN LAS COLUMNA.</li> <li>2. FALTA DE USO DE DADOS PARA LAS ARMADURAS.</li> </ol>

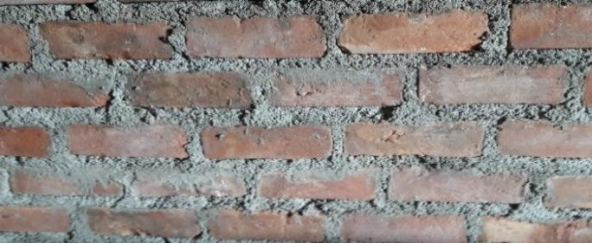
FASE	FALLA IDENTIFICADA	TOMA FOTOGRÁFICA
MURO DE LADRILLO (6)	1. JUNTAS HORIZONTALES Y VERTICALES, CON ESPESORES MAYORES A 1.5 CM.

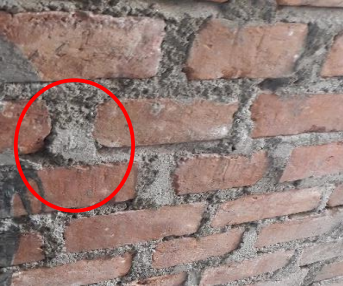
FASE	FALLA IDENTIFICADA	TOMA FOTOGRÁFICA
MURO DE LADRILLO (6)	1. JUNTAS HORIZONTALES Y VERTICALES, CON ESPESORES MAYORES A 1.5 CM.

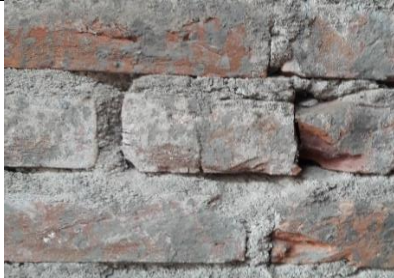
FASE	FALLA IDENTIFICADA	TOMA FOTOGRÁFICA
MURO DE LADRILLO (6)	1. JUNTAS HORIZONTALES Y VERTICALES, CON ESPESORES MAYORES A 1.5 CM.

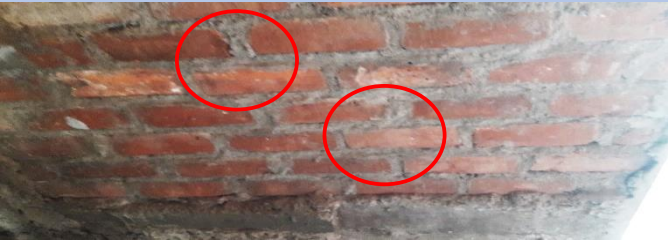
FASE	FALLA IDENTIFICADA	TOMA FOTOGRÁFICA
MURO DE LADRILLO (6)	1. JUNTAS HORIZONTALES Y VERTICALES, CON ESPESORES MAYORES A 1.5 CM.

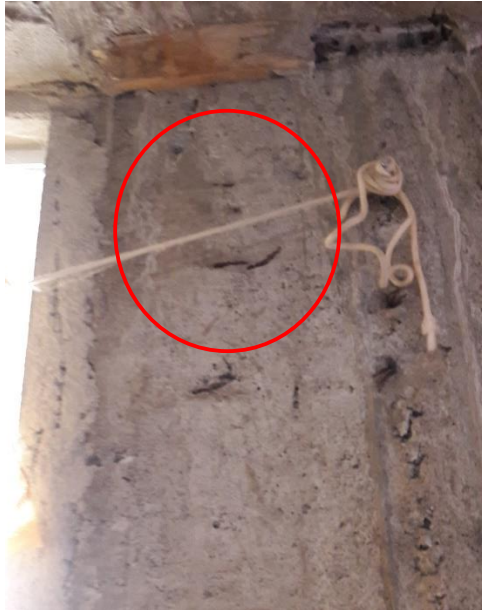
<p>COLUMNAS (7)</p>	<ol style="list-style-type: none"><li>1. POSTERIOR AL DESENCOFRADO, COLUMNAS CON PRESENCIA DE CANGREJERAS, LAS CUALES NO SON CORREGIDAS OPORTUNAMENTE.</li><li>2. DURANTE EL VACIADO NO SE USA LA HERRAMIENTA VIBRADORA.</li></ol>

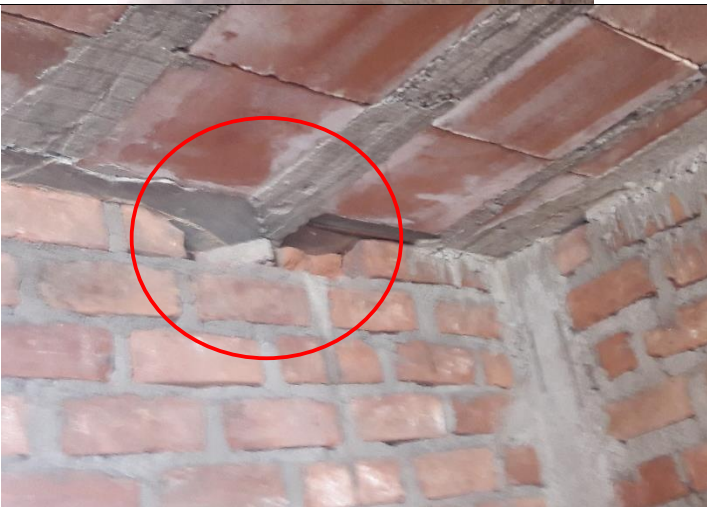
<p>LOSA ALIGERADA (8)</p>	<ol style="list-style-type: none"><li>1. NO SE REALIZO UN ENCOFRADO ADECUADO (MAL NIVELADO, MADERAS EN MAL ESTADO).</li><li>2. FALTA O INADECUADO USO DE LA VIBRADORA.</li></ol>

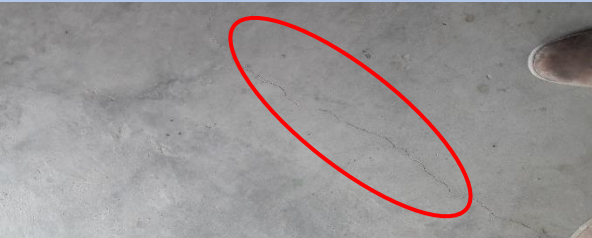
FASE	FALLA IDENTIFICADA	TOMA FOTOGRÁFICA
PISOS (5)	1. NO SE REALIZA EL COMPACTADO DEL SUELO, SOBRE EL CUAL SE REALIZARÁ EL VACIADO DEL FALSO PISO.

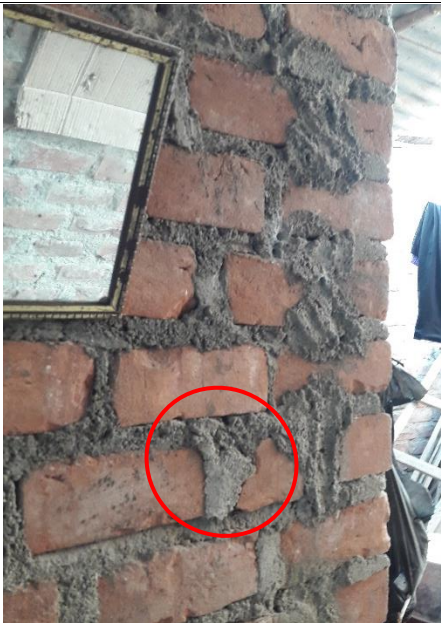
<p>MURO DE LADRILLO (6)</p>	<p>1. JUNTAS HORIZONTALES Y VERTICALES, CON ESPESORES MAYORES A 1.5 CM.</p>

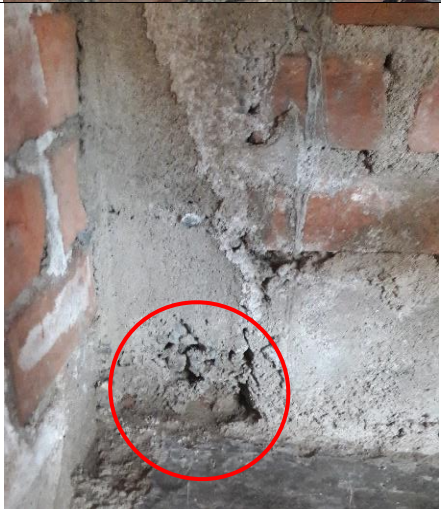
<p>COLUMNAS (7)</p>	<p>1. POSTERIOR AL DESENCOFRADO, COLUMNAS CON PRESENCIA DE CANGREJERAS, LAS CUALES NO SON CORREGIDAS OPORTUNAMENTE. 2. DURANTE EL VACIADO NO SE USA LA HERRAMIENTA VIBRADORA.</p>

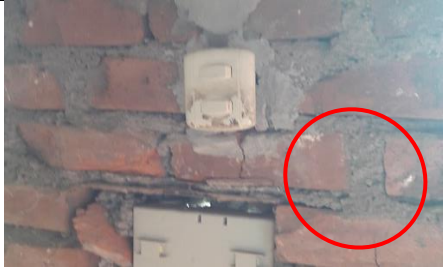
<b>FASE</b>	<b>FALLA IDENTIFICADA</b>	<b>TOMA FOTOGRÁFICA</b>
MURO DE LADRILLO (6)	1. JUNTAS HORIZONTALES Y VERTICALES, CON ESPESORES MAYORES A 1.5 CM.

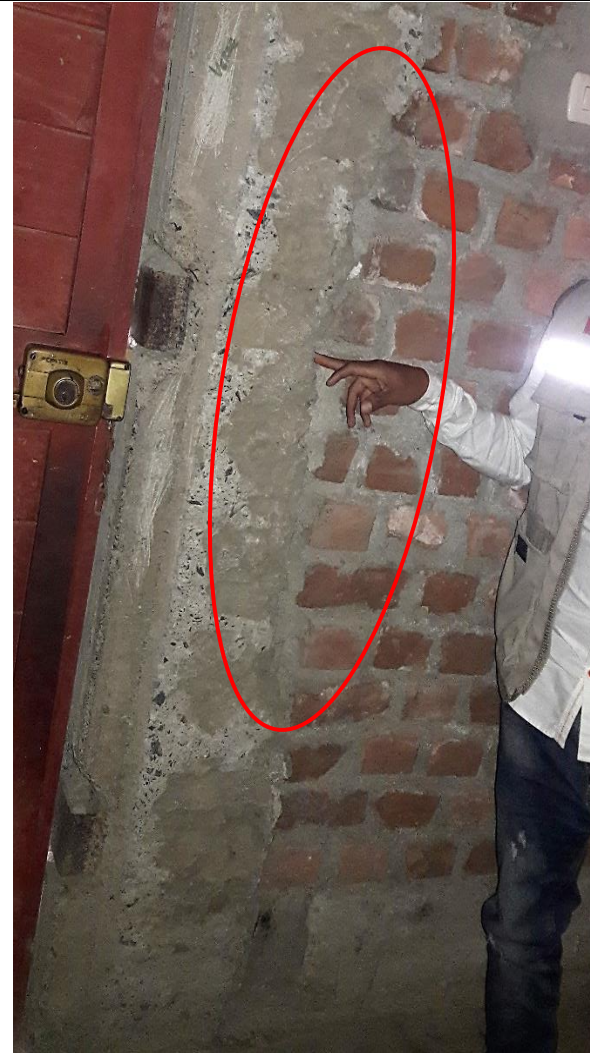
MURO DE LADRILLO (6)

2. LOS MUROS NO SE CONSTRUYEN  
ENDENTADOS O EN SU DEFECTO NO  
COLOCAN MECHAS.

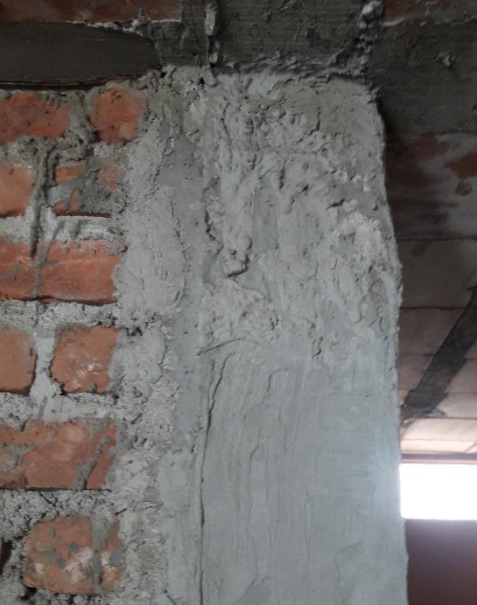
COLUMNAS (7)	<p>1. POSTERIOR AL DESENCOFRADO, COLUMNAS CON PRESENCIA DE CANGREJERAS, LAS CUALES NO SON CORREGIDAS OPORTUNAMENTE.</p>

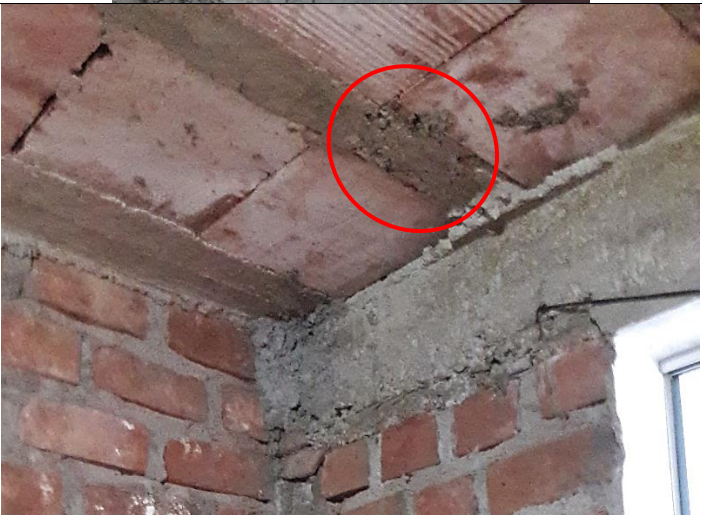
LOSA ALIGERADA (8)	<p>1. NO SE REALIZO UN ENCOFRADO ADECUADO (MAL NIVELADO, MADERAS EN MAL ESTADO). 2. FALTA O INADECUADO USO DE LA VIBRADORA.</p>

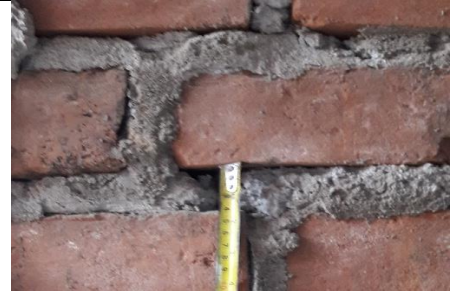
<b>FASE</b>	<b>FALLA IDENTIFICADA</b>	<b>TOMA FOTOGRÁFICA</b>
MURO DE LADRILLO (6)	1. JUNTAS HORIZONTALES Y VERTICALES, CON ESPESORES MAYORES A 1.5 CM.

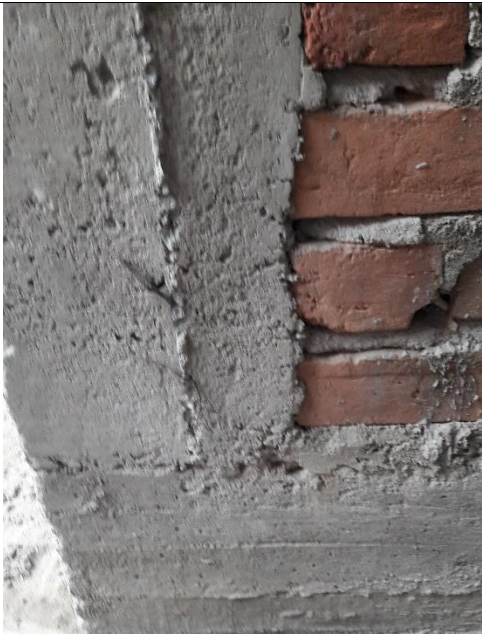
<p>COLUMNAS (7)</p>	<ol style="list-style-type: none"><li>1. POSTERIOR AL DESENCOFRADO, COLUMNAS CON PRESENCIA DE CANGREJERAS, LAS CUALES NO SON CORREGIDAS OPORTUNAMENTE.</li><li>2. LAS COLUMNAS NUNCA NACEN A PARTIR DEL SOBRECIMIENTO.</li></ol>

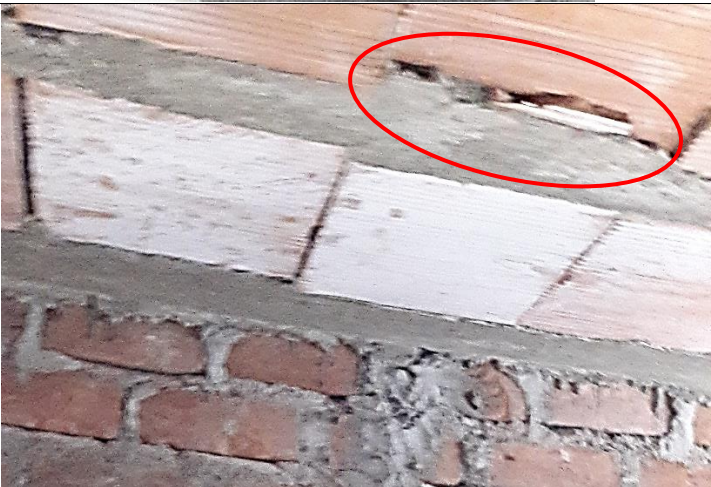
<p>LOSA ALIGERADA (8)</p>	<ol style="list-style-type: none"><li>1. NO SE REALIZO UN ENCOFRADO ADECUADO (MAL NIVELADO, MADERAS EN MAL ESTADO).</li><li>2. DURANTE EL VACIADO NO SE USA LA HERRAMIENTA VIBRADORA.</li></ol>

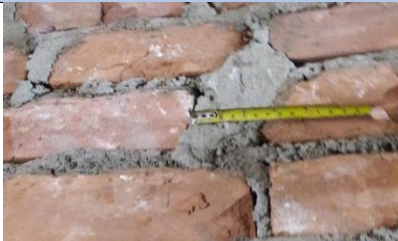
FASE	FALLA IDENTIFICADA	TOMA FOTOGRÁFICA
MURO DE LADRILLO (6)	1. JUNTAS HORIZONTALES Y VERTICALES, CON ESPESORES MAYORES A 1.5 CM.

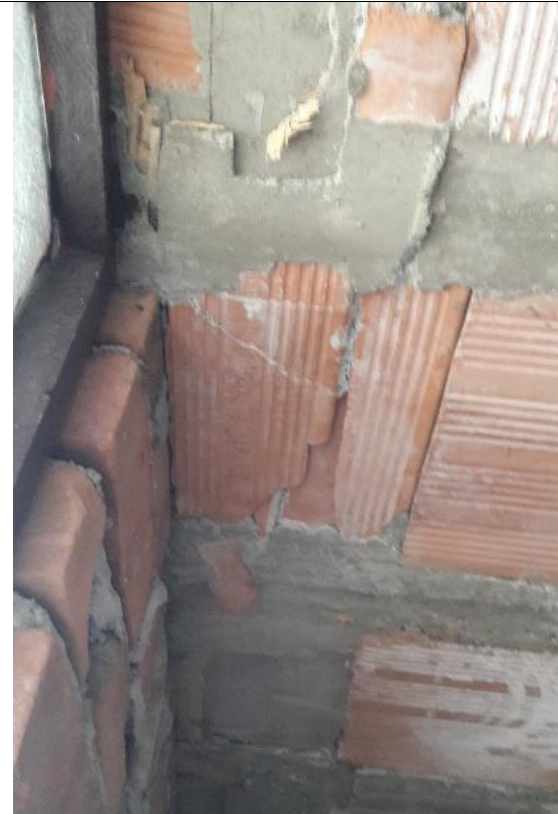
LOSA ALIGERADA (8)

1. NO SE REALIZO UN ENCOFRADO ADECUADO (MAL NIVELADO, MADERAS EN MAL ESTADO).
2. DURANTE EL VACIADO NO SE USA LA HERRAMIENTA VIBRADORA.

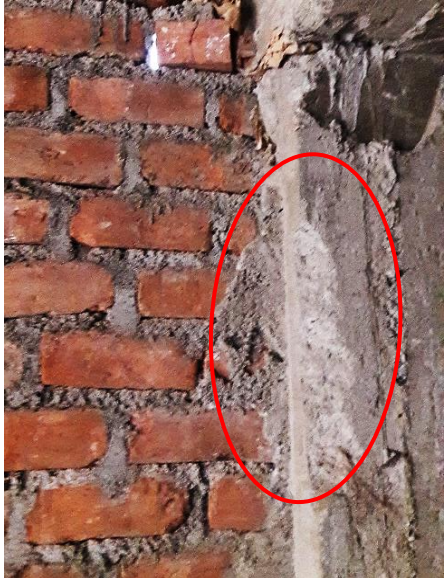
<p>COLUMNAS (7)</p>	<ol style="list-style-type: none"> <li>1. NO SE REALIZA UN CORRECTO APLOMADO DE LAS COLUMNAS, DURANTE EL ENCOFRADO.</li> <li>2. DURANTE EL VACIADO NO SE USA LA HERRAMIENTA VIBRADORA.</li> <li>3. POSTERIOR AL DESENCOFRADO, COLUMNAS CON PRESENCIA DE CANGREJERAS, LAS CUALES NO SON CORREGIDAS OPORTUNAMENTE.</li> </ol>

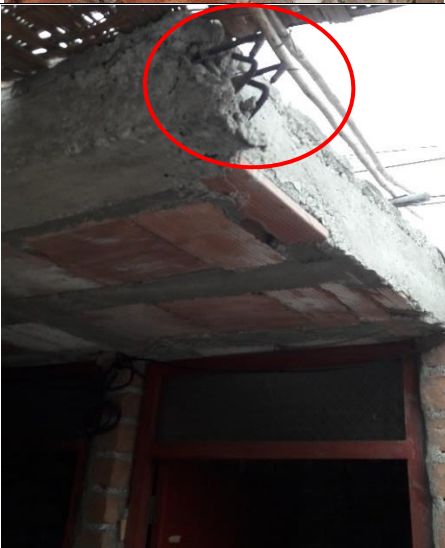
<p>LOSA ALIGERADA (8)</p>	<ol style="list-style-type: none"> <li>1. NO SE REALIZO UN ENCOFRADO ADEDUADO (MAL NIVELADO, MADERAS EN MAL ESTADO).</li> <li>2. DURANTE EL VACIADO NO SE USA LA HERRAMIENTA VIBRADORA.</li> </ol>

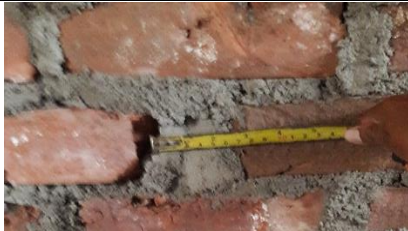
FASE	FALLA IDENTIFICADA	TOMA FOTOGRÁFICA
MURO DE LADRILLO (6)	1. JUNTAS HORIZONTALES Y VERTICALES, CON ESPESORES MAYORES A 1.5 CM.

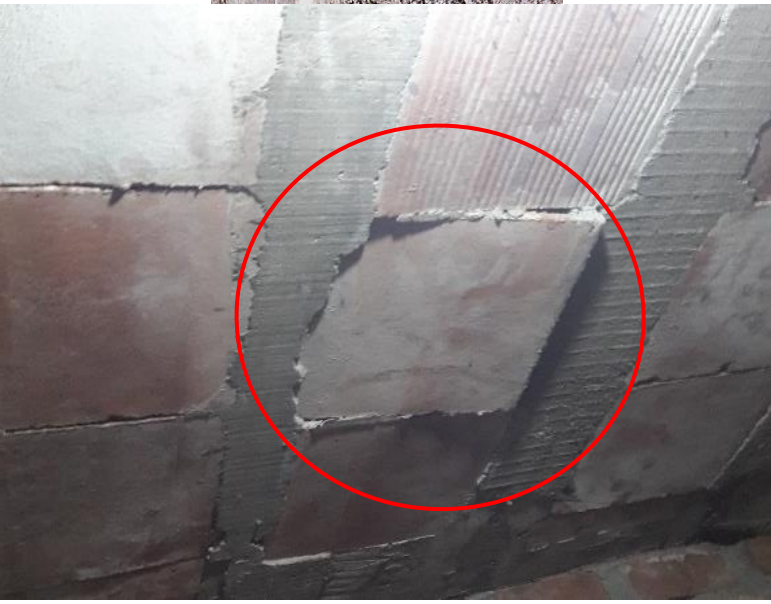
COLUMNAS (7)	<ol style="list-style-type: none"><li>1. NO SE REALIZA UN CORRECTO APLOMADO DE LAS COLUMNAS, DURANTE EL ENCOFRADO.</li><li>2. DURANTE EL VACIADO NO SE USA LA HERRAMIENTA VIBRADORA.</li><li>3. POSTERIOR AL DESENCOFRADO, COLUMNAS CON PRESENCIA DE CANGREJERAS, LAS CUALES NO SON CORREGIDAS OPORTUNAMENTE.</li></ol>	 
LOSA ALIGERADA (8)	<ol style="list-style-type: none"><li>1. NO SE REALIZO UN ENCOFRADO ADEDUADO (MAL NIVELADO, MADERAS EN MAL ESTADO).</li></ol>

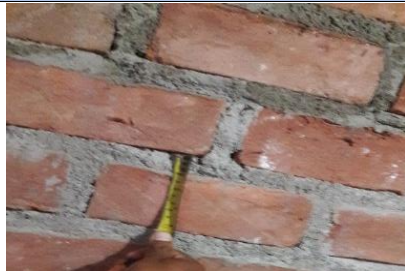
<b>FASE</b>	<b>FALLA IDENTIFICADA</b>	<b>TOMA FOTOGRÁFICA</b>
MURO DE LADRILLO (6)	1. JUNTAS HORIZONTALES Y VERTICALES, CON ESPESORES MAYORES A 1.5 CM.

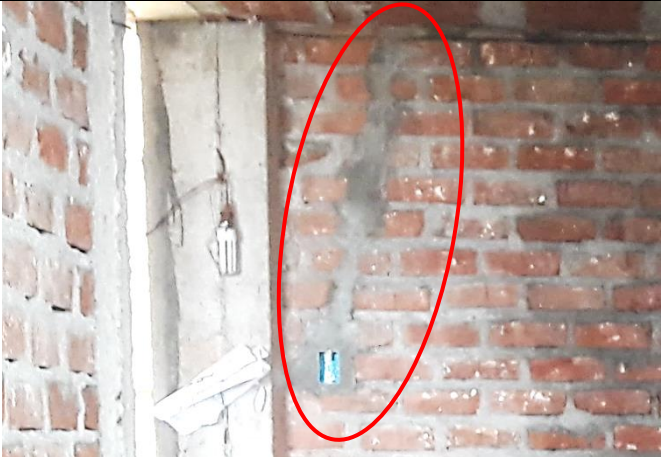
<p>2. LAS INSTALACIONES ELECTRICAS DE LAS TUBERIAS NO SON VERTICALES.</p>

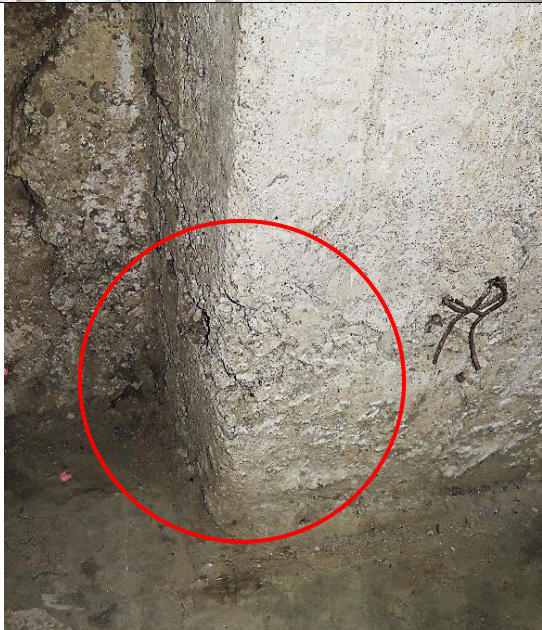
<p>COLUMNAS (7)</p>	<p>1. NO SE REALIZA UN CORRECTO APLOMADO DE LAS COLUMNAS, DURANTE EL ENCOFRADO.</p> <p>2. DURANTE EL VACIADO NO SE USA LA HERRAMIENTA VIBRADORA.</p> <p>3. POSTERIOR AL DESENCOFRADO, COLUMNAS CON PRESENCIA DE CANGREJERAS, LAS CUALES NO SON CORREGIDAS OPORTUNAMENTE.</p>

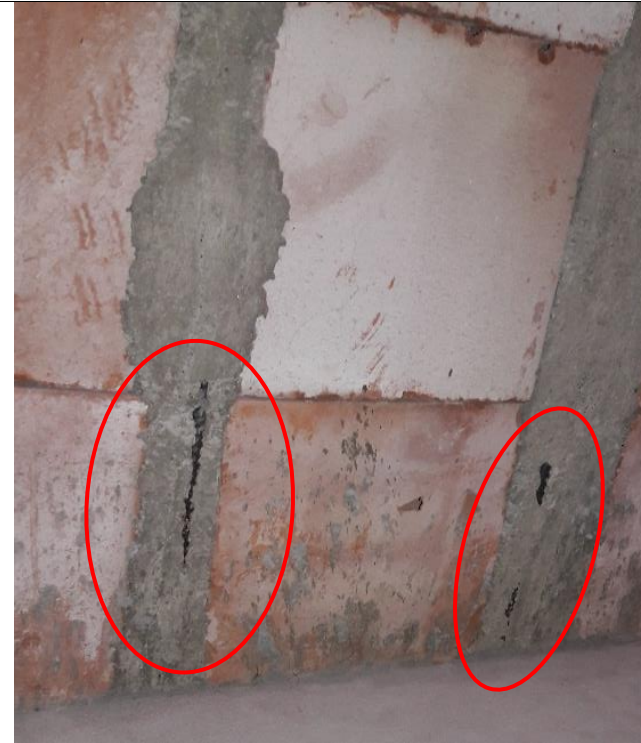
LOSA ALIGERADA (8)

1. NO SE REALIZO UN ENCOFRADO ADECUADO (MAL NIVELADO, MADERAS EN MAL ESTADO).
2. DURANTE EL VACIADO NO SE USA LA HERRAMIENTA VIBRADORA.

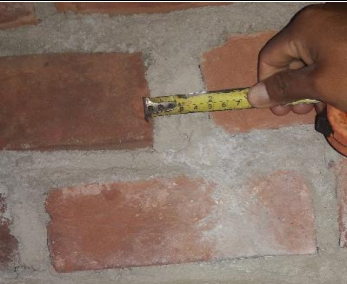
FASE	FALLA IDENTIFICADA	TOMA FOTOGRÁFICA
MURO DE LADRILLO (6)	1. JUNTAS HORIZONTALES Y VERTICALES, CON ESPESORES MAYORES A 1.5 CM.

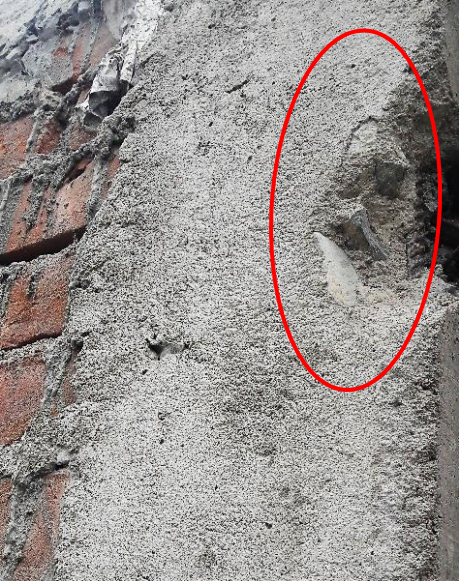
<p>COLUMNAS (7)</p>	<ol style="list-style-type: none"><li>1. DURANTE EL VACIADO NO SE USA LA HERRAMIENTA VIBRADORA.</li><li>2. POSTERIOR AL DESENCOFRADO, COLUMNAS CON PRESENCIA DE CANGREJERAS, LAS CUALES NO SON CORREGIDAS OPORTUNAMENTE.</li></ol>

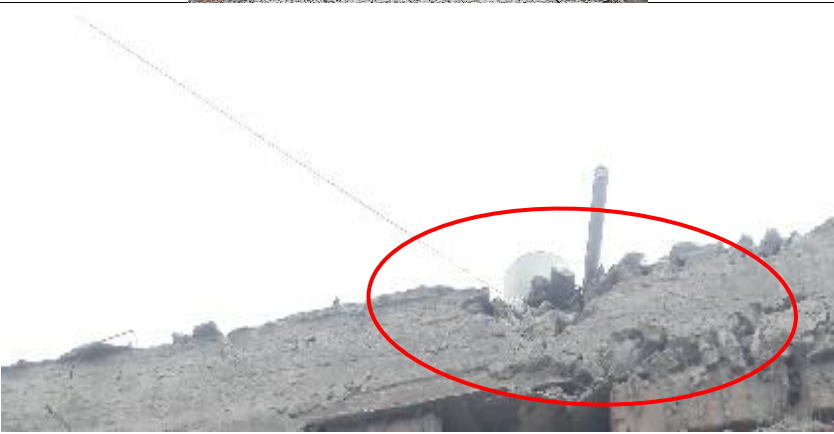
<p>LOSA ALIGERADA (8)</p>	<ol style="list-style-type: none"><li>1. NO SE REALIZO UN ENCOFRADO ADEDUADO (MAL NIVELADO, MADERAS EN MAL ESTADO).</li><li>2. DURANTE EL VACIADO NO SE USA LA HERRAMIENTA VIBRADORA.</li></ol>

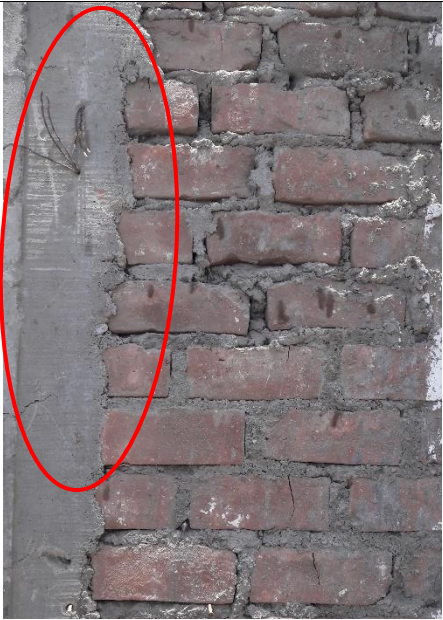
COLUMNAS (7)	<ol style="list-style-type: none"><li>1. NO SE REALIZA UN CORRECTO APLOMADO DE LAS COLUMNAS, DURANTE EL ENCOFRADO.</li><li>2. POSTERIOR AL DESENCOFRADO, COLUMNAS CON PRESENCIA DE CANGREJERAS, LAS CUALES NO SON CORREGIDAS OPORTUNAMENTE.</li></ol>

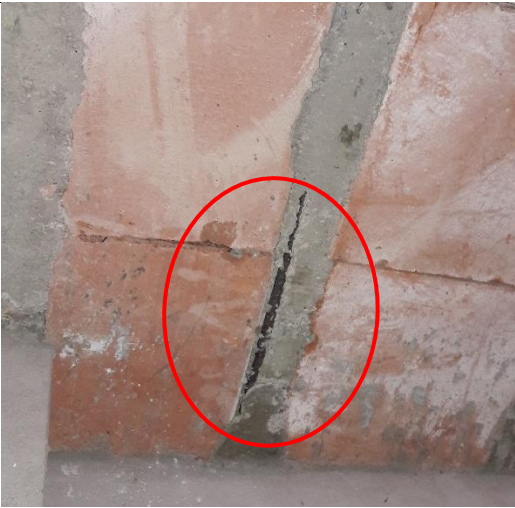
LOSA ALIGERADA (8)	<ol style="list-style-type: none"><li>1. NO SE REALIZO UN ENCOFRADO ADECUADO (MAL NIVELADO, MADERAS EN MAL ESTADO).</li><li>2. DURANTE EL VACIADO NO SE USA LA HERRAMIENTA VIBRADORA.</li></ol>

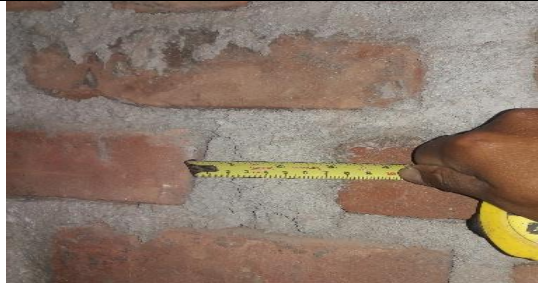
<b>FASE</b>	<b>FALLA IDENTIFICADA</b>	<b>TOMA FOTOGRÁFICA</b>
MURO DE LADRILLO (6)	1. JUNTAS HORIZONTALES Y VERTICALES, CON ESPESORES MAYORES A 1.5 CM.

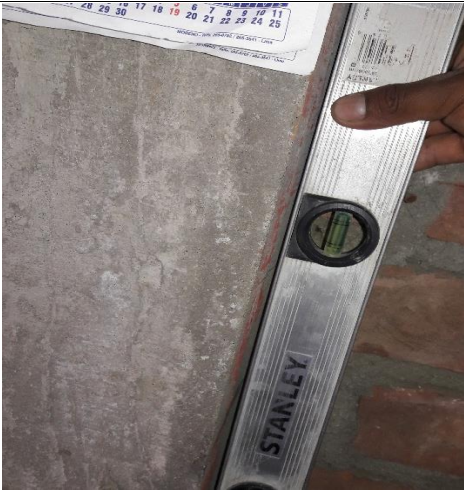
<p>COLUMNAS (7)</p>	<p>1. NO SE REALIZA UN CORRECTO APLOMADO DE LAS COLUMNAS, DURANTE EL ENCOFRADO.</p>

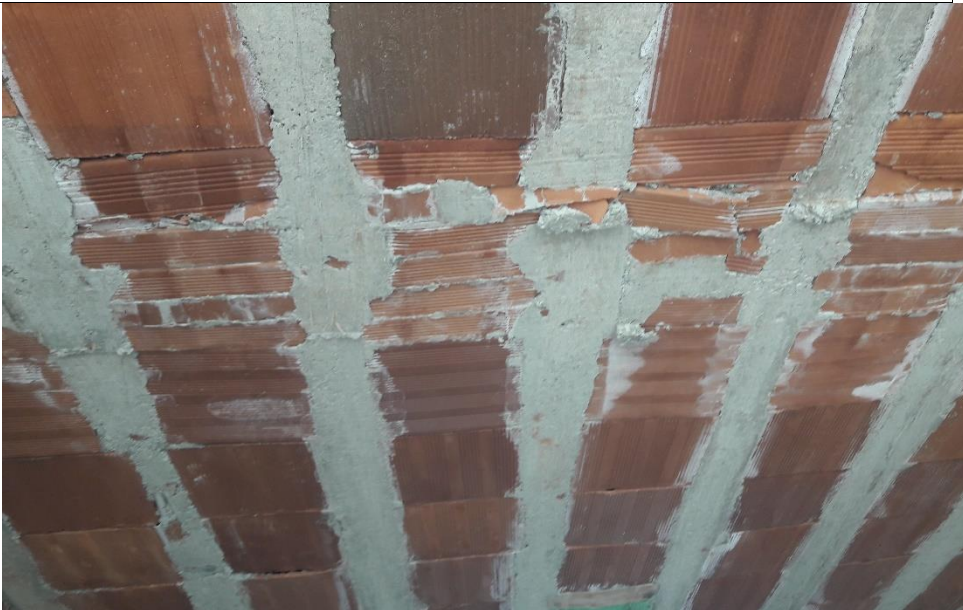
<p>LOSA ALIGERADA (8)</p>	<p>1. NO SE REALIZO UN ENCOFRADO ADEDUADO (MAL NIVELADO, MADERAS EN MAL ESTADO).</p>

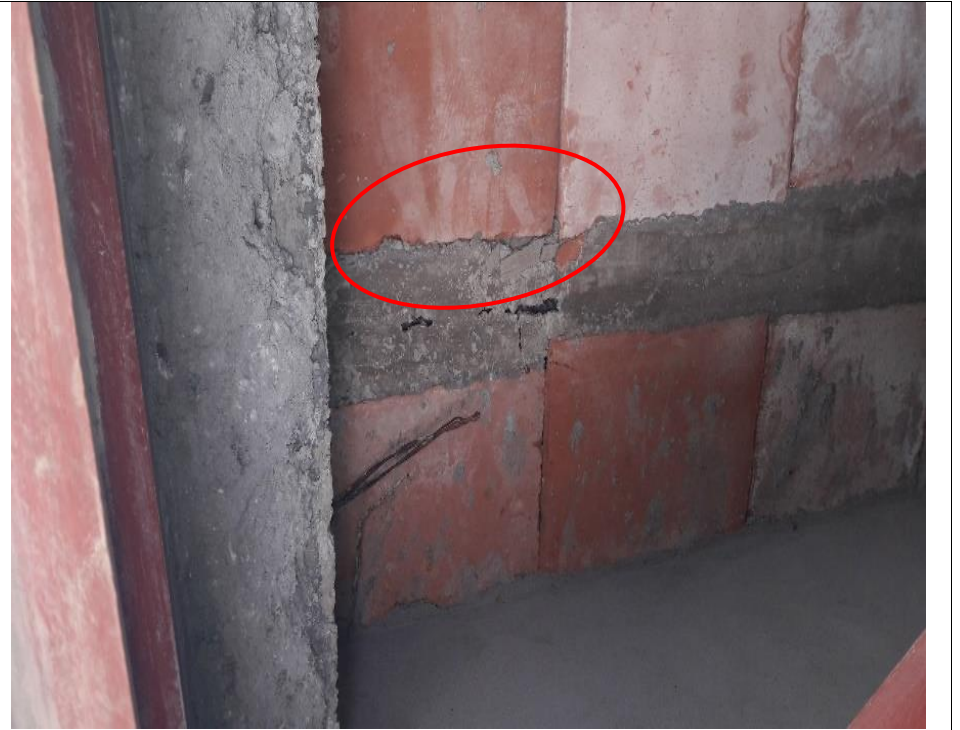
LOSA ALIGERADA (8)

2. DURANTE EL VACIADO NO SE USA LA HERRAMIENTA VIBRADORA.

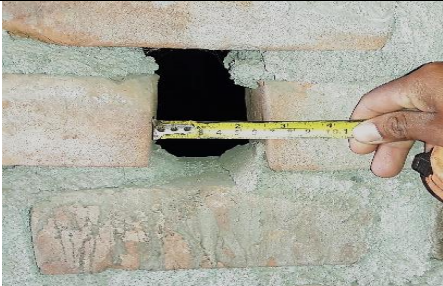
FASE	FALLA IDENTIFICADA	TOMA FOTOGRÁFICA
MURO DE LADRILLO (6)	1. JUNTAS HORIZONTALES Y VERTICALES, CON ESPESORES MAYORES A 1.5 CM.
