**UNIVERSIDAD CÉSAR VALLEJO**

**FACULTAD DE INGENIERÍA  
ESCUELA PROFESIONAL DE INGENIERIA CIVIL**

“Análisis del Proceso Constructivo en Obras del Programa Techo Propio del  
Fondo MIVIVIENDA, en el Pueblo Joven San Pedro de Chimbote -  
Propuesta de Mejora - 2017”

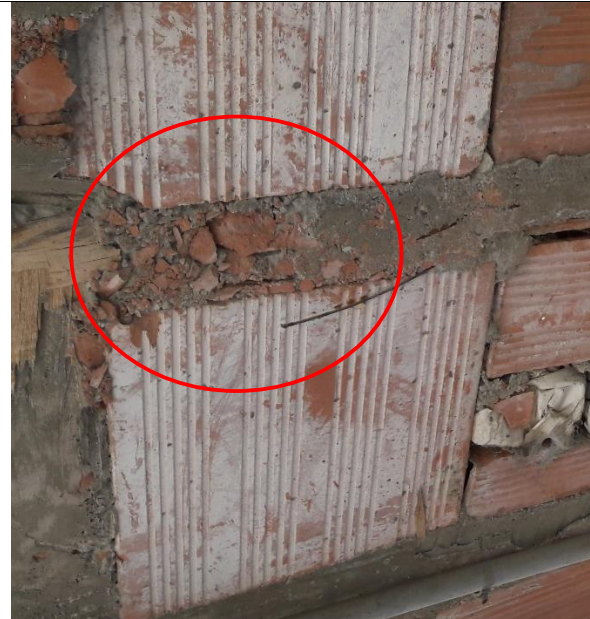
LOSA ALIGERADA (8)

2. DURANTE EL VACIADO NO SE USA LA  
HERRAMIENTA VIBRADORA.

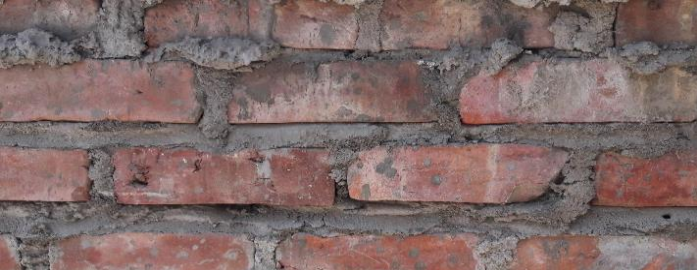
FASE	FALLA IDENTIFICADA	TOMA FOTOGRÁFICA
MURO DE LADRILLO (6)	1. JUNTAS HORIZONTALES Y VERTICALES, CON ESPESORES MAYORES A 1.5 CM.

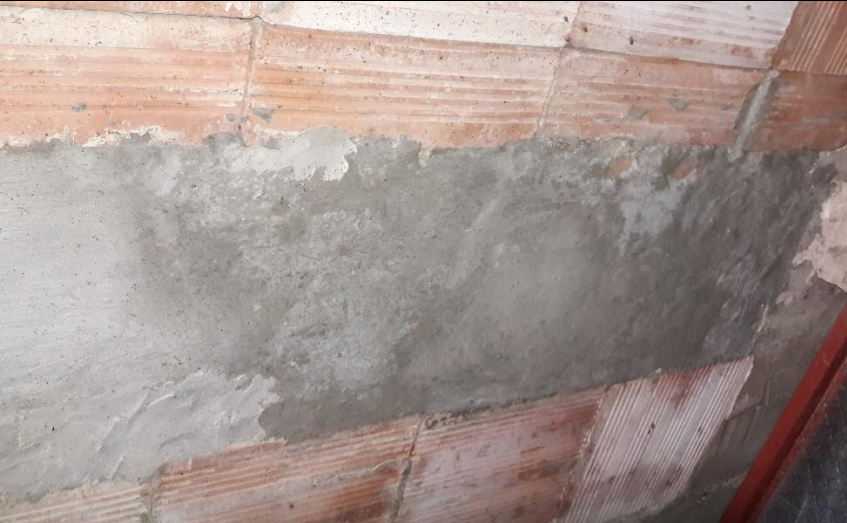
<p>LOSA ALIGERADA (8)</p>	<ol style="list-style-type: none"><li>1. NO SE REALIZO UN ENCOFRADO ADECUADO (MAL NIVELADO, MADERAS EN MAL ESTADO).</li><li>2. DURANTE EL VACIADO NO SE USA LA HERRAMIENTA VIBRADORA.</li></ol>

A photograph showing a cross-section of a concrete slab. The top surface is uneven and shows signs of poor finishing, with a rough, greyish texture. Below the surface, there are visible layers of corrugated metal formwork, indicating that the slab was cast using these forms. The overall appearance suggests that the slab was not properly finished or vibrated during the pouring process.
---------------------------	---	---

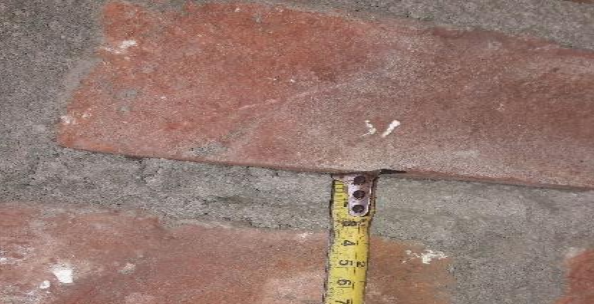
FASE	FALLA IDENTIFICADA	TOMA FOTOGRÁFICA	
MURO DE LADRILLO (6)	1. JUNTAS HORIZONTALES Y VERTICALES, CON ESPESORES MAYORES A 1.5 CM.

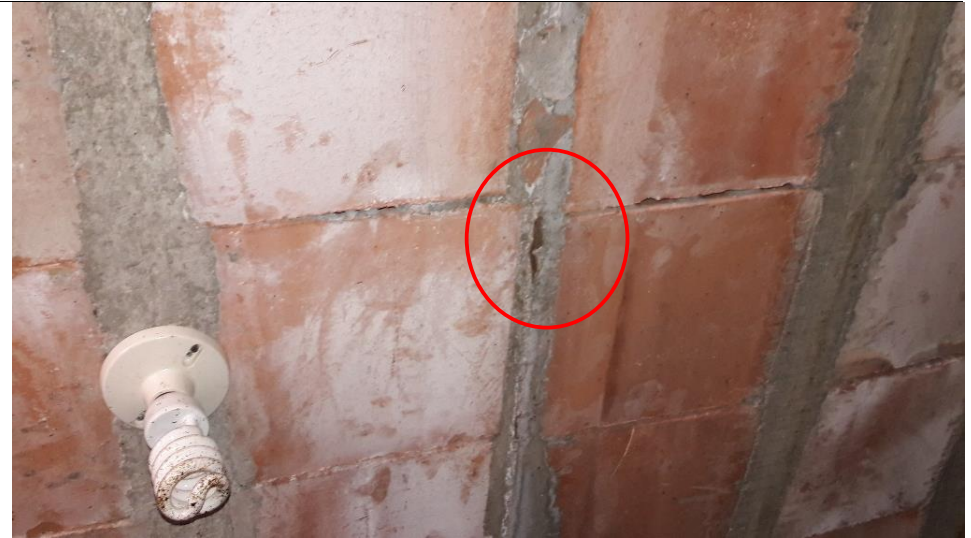
1. NO SE REALIZO UN ENCOFRADO ADECUADO (MAL NIVELADO, MADERAS EN MAL ESTADO).
2. DURANTE EL VACIADO NO SE USA LA HERRAMIENTA VIBRADORA.

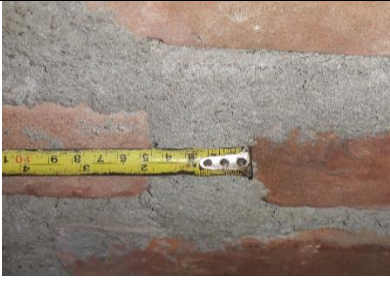
FASE	FALLA IDENTIFICADA	TOMA FOTOGRÁFICA
MURO DE LADRILLO (6)	1. JUNTAS HORIZONTALES Y VERTICALES, CON ESPESORES MAYORES A 1.5 CM.

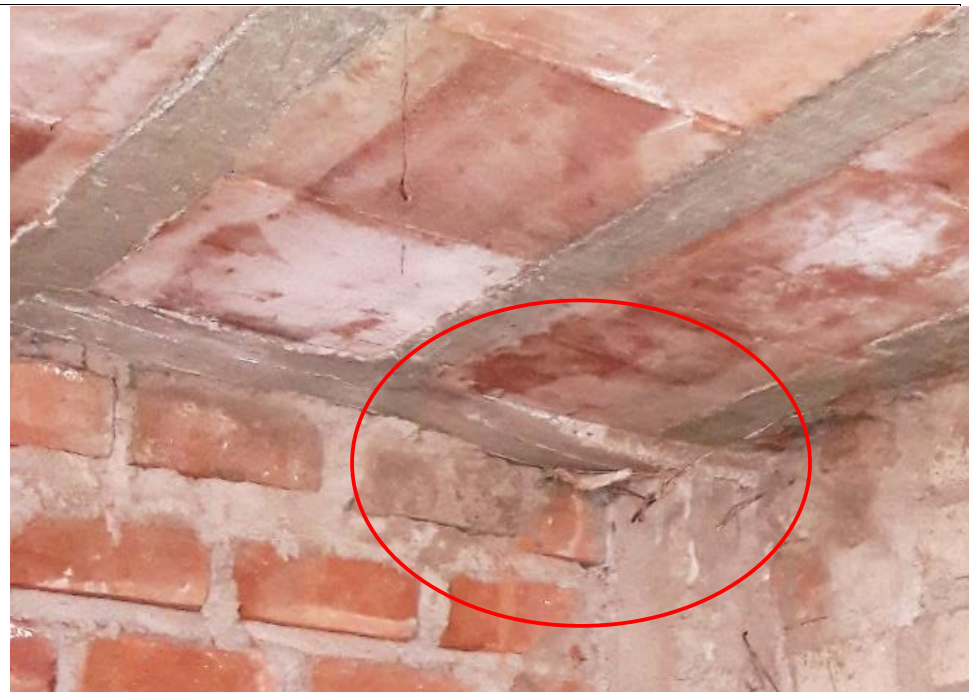
1. NO SE REALIZO UN ENCOFRADO ADECUADO (MAL NIVELADO, MADERAS EN MAL ESTADO).
2. DURANTE EL VACIADO NO SE USA LA HERRAMIENTA VIBRADORA.

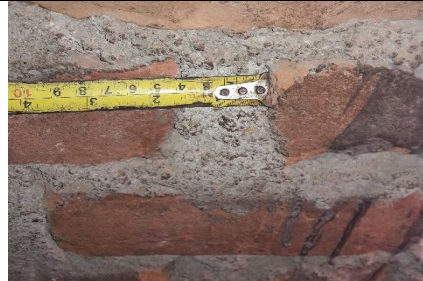
<b>FASE</b>	<b>FALLA IDENTIFICADA</b>	<b>TOMA FOTOGRÁFICA</b>
MURO DE LADRILLO (6)	1. JUNTAS HORIZONTALES Y VERTICALES, CON ESPESORES MAYORES A 1.5 CM.

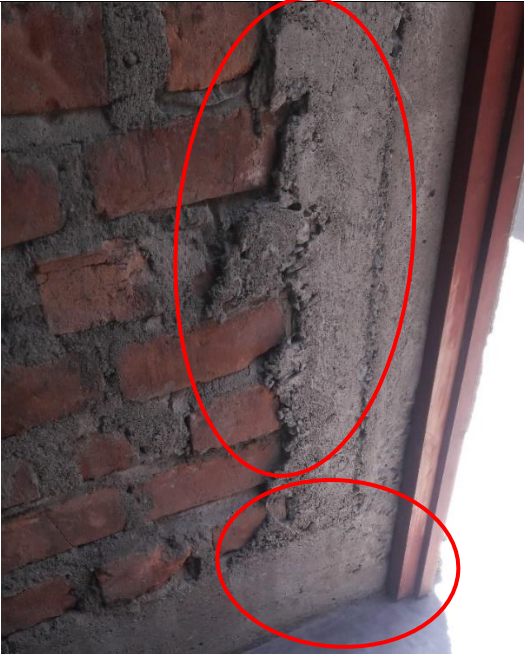
<p>COLUMNAS (7)</p>	<ol style="list-style-type: none"><li>1. LAS COLUMNAS NUNCA NACEN A PARTIR DEL SOBRECIMIENTO.</li><li>2. NO SE REALIZA UN CORRECTO APLOMADO DE LAS COLUMNAS, DURANTE EL ENCOFRADO.</li><li>3. DURANTE EL VACIADO NO SE USA LA HERRAMIENTA VIBRADORA.</li></ol>

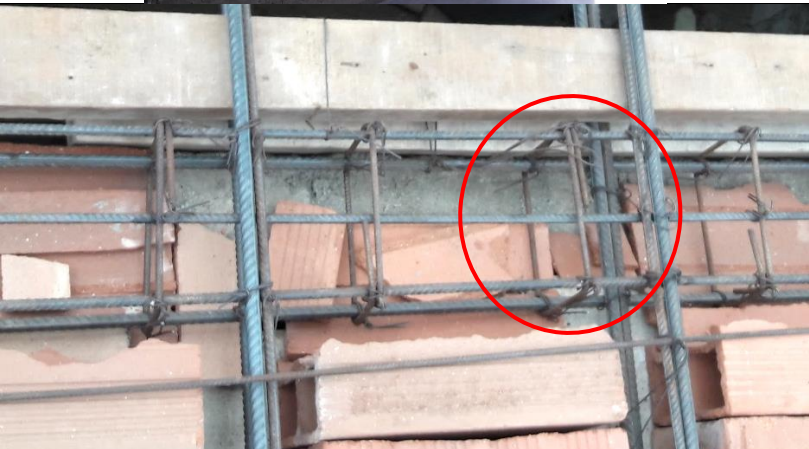
<p>LOSA ALIGERADA (8)</p>	<ol style="list-style-type: none"><li>1. PREPARACIÓN DE ESTRIBOS DE FORMA INCORRECTA.</li></ol>

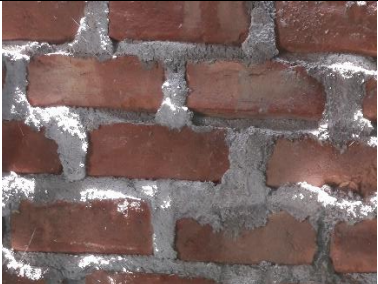
<b>FASE</b>	<b>FALLA IDENTIFICADA</b>	<b>TOMA FOTOGRÁFICA</b>
MURO DE LADRILLO (6)	1. JUNTAS HORIZONTALES Y VERTICALES, CON ESPESORES MAYORES A 1.5 CM.

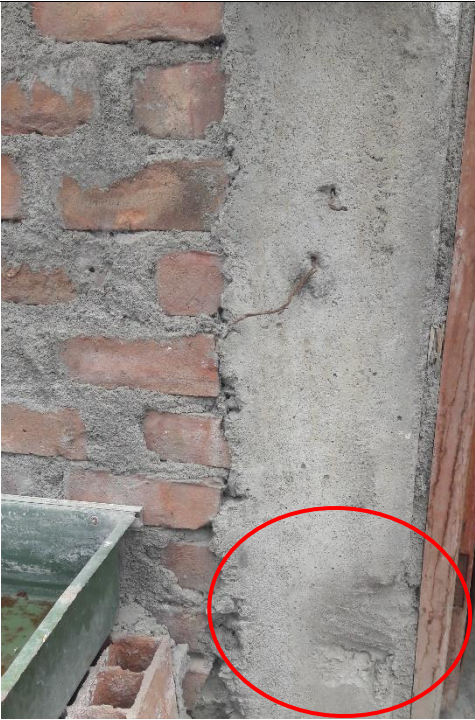
<p>COLUMNAS (7)</p>	<ol style="list-style-type: none"> <li>1. DURANTE EL VACIADO NO SE USA LA HERRAMIENTA VIBRADORA.</li> <li>2. POSTERIOR AL DEENCOFRADO, COLUMNAS CON PRESENCIA DE CANGREJERAS, LAS CUALES NO SON CORREGIDAS OPORTUNAMENTE.</li> </ol>

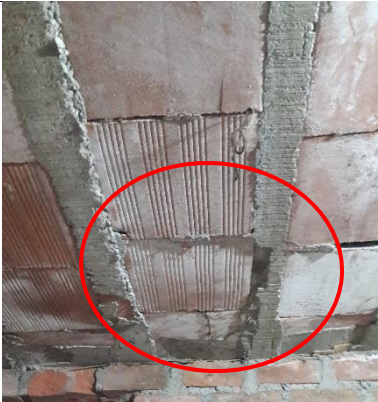
<p>LOSA ALIGERADA (8)</p>	<ol style="list-style-type: none"> <li>1. NO SE REALIZO UN ENCOFRADO ADECUADO (MAL NIVELADO, MADERAS EN MAL ESTADO).</li> <li>2. DURANTE EL VACIADO NO SE USA LA HERRAMIENTA VIBRADORA.</li> </ol>

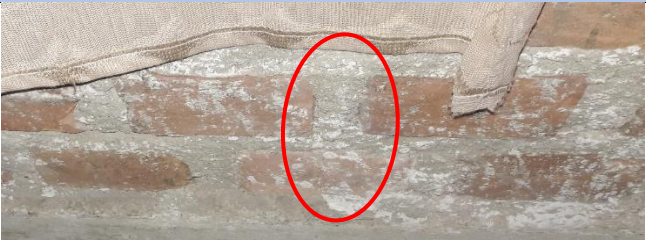
FASE	FALLA IDENTIFICADA	TOMA FOTOGRÁFICA
MURO DE LADRILLO (6)	1. JUNTAS HORIZONTALES Y VERTICALES, CON ESPESORES MAYORES A 1.5 CM.

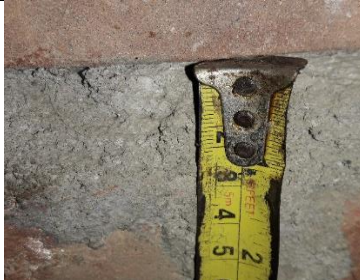
FASE	FALLA IDENTIFICADA	TOMA FOTOGRÁFICA
MURO DE LADRILLO (6)	1. JUNTAS HORIZONTALES Y VERTICALES, CON ESPESORES MAYORES A 1.5 CM.

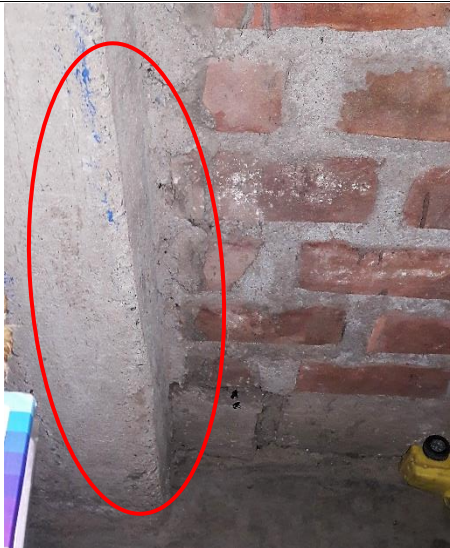
<p>COLUMNAS (7)</p>	<p>1. NO SE REALIZA UN CORRECTO APLOMADO DE LAS COLUMNAS, DURANTE EL ENCOFRADO.</p>

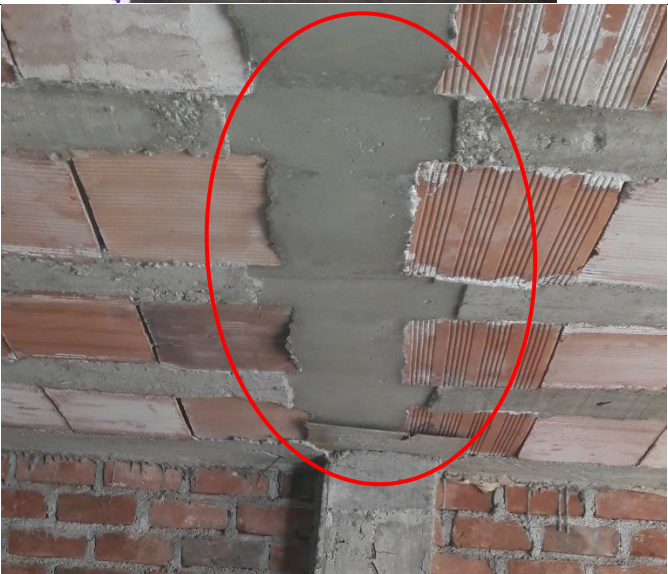
<p>LOSA ALIGERADA (8)</p>	<p>1. DURANTE EL VACIADO NO SE USA LA HERRAMIENTA VIBRADORA.</p>

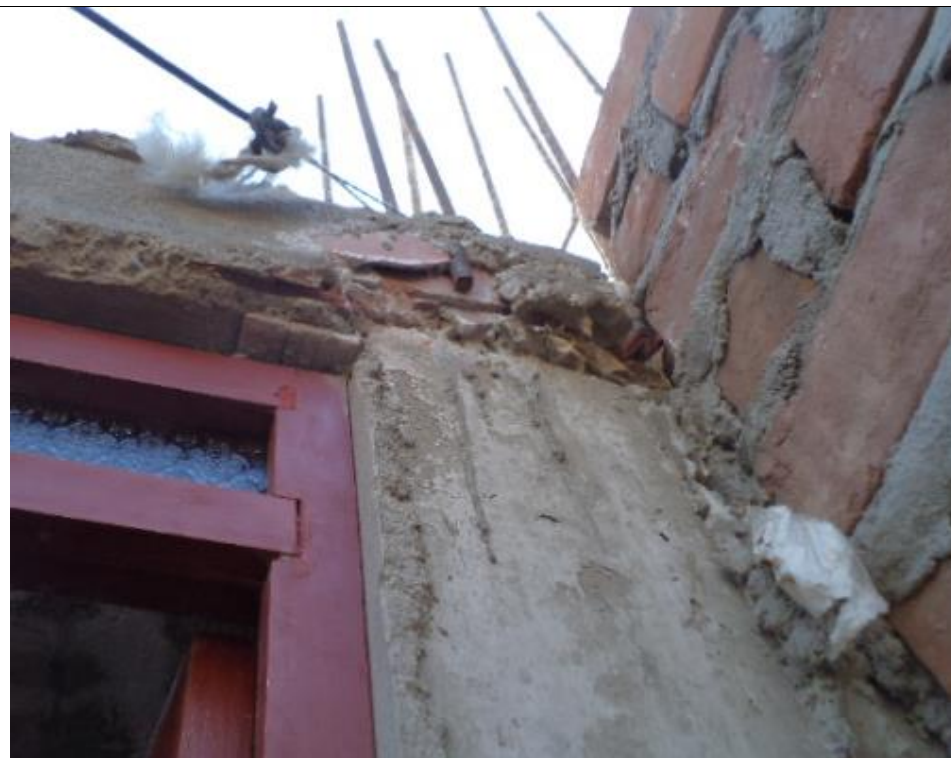
2. NO SE REALIZO UN ENCOFRADO ADEDUADO  
(MAL NIVELADO, MADERAS EN MAL ESTADO).

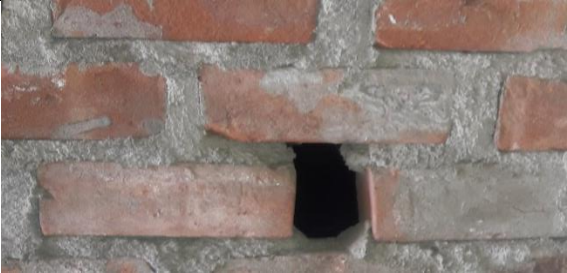
<b>FASE</b>	<b>FALLA IDENTIFICADA</b>	<b>TOMA FOTOGRÁFICA</b>
MURO DE LADRILLO (6)	1. JUNTAS HORIZONTALES Y VERTICALES, CON ESPESORES MAYORES A 1.5 CM.

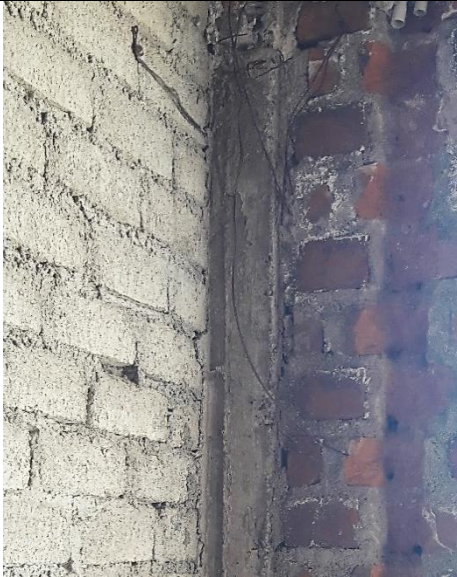
<p>2. LOS MUROS NO SE CONSTRUYEN ENDENTADOS O EN SU DEFECTO NO COLOCAN MECHAS.</p>

A photograph showing the corner of a masonry wall. The wall is constructed from light-colored concrete blocks. The corner joint is not properly interlocked, and there are visible gaps and irregularities in the mortar joints, indicating a lack of proper construction technique.
<p>COLUMNAS (7)</p>	<p>1. NO SE REALIZA UN CORRECTO APLOMADO DE LAS COLUMNAS, DURANTE EL ENCOFRADO.</p>

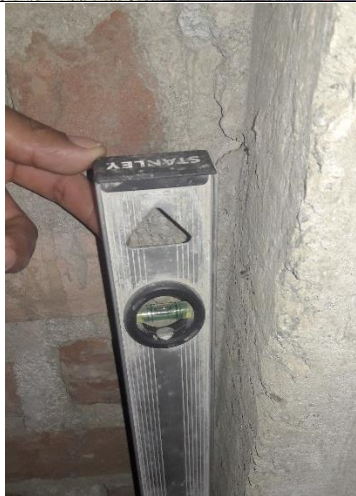
A photograph showing a person's hand holding a spirit level against a vertical wall. The level is a Stanley brand, and the bubble in the vial is not centered, indicating that the wall is not perfectly vertical. This illustrates the lack of proper leveling during the formwork process.

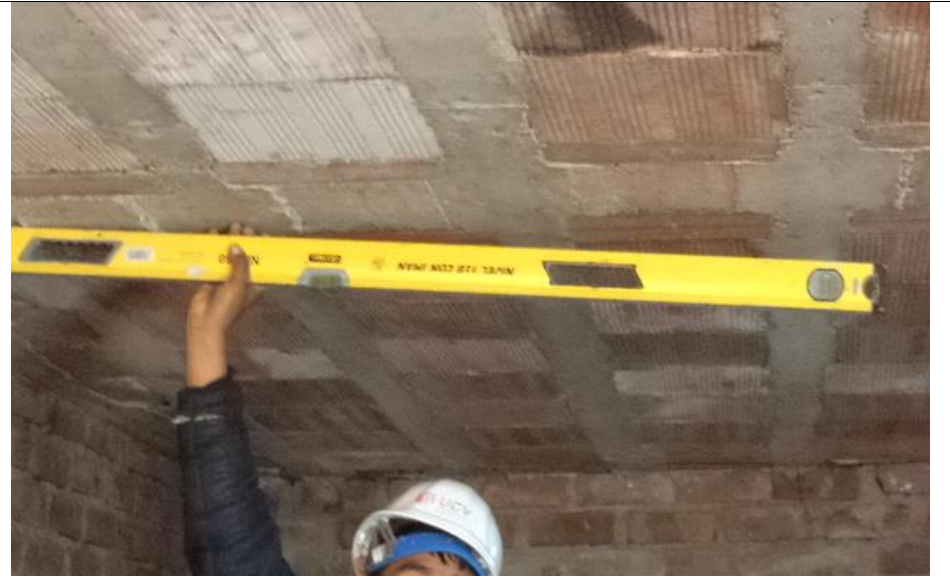
1. NO SE REALIZO UN ENCOFRADO ADEDUADO  
(MAL NIVELADO, MADERAS EN MAL ESTADO).

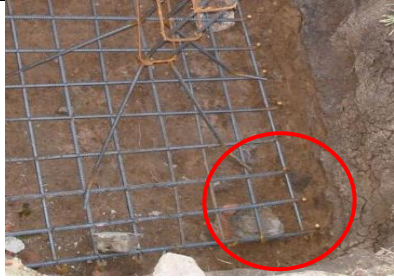
FASE	FALLA IDENTIFICADA	TOMA FOTOGRÁFICA
CIMIENTOS (3)	1. NO SE HACE EL SOLADO PARA COLOCACIÓN DE LAS ESTRUCTURAS EN LAS COLUMNA.  2. FALTA DE USO DE DADOS PARA LAS ARMADURAS.

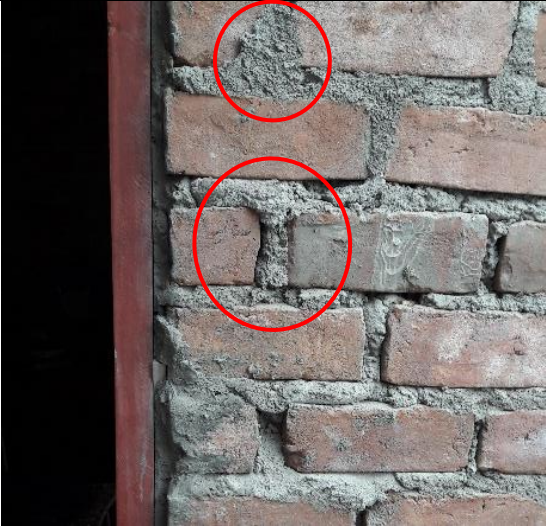
<p>MURO DE LADRILLO (6)</p>	<p>1. JUNTAS HORIZONTALES Y VERTICALES, CON ESPESORES MAYORES A 1.5 CM.</p>

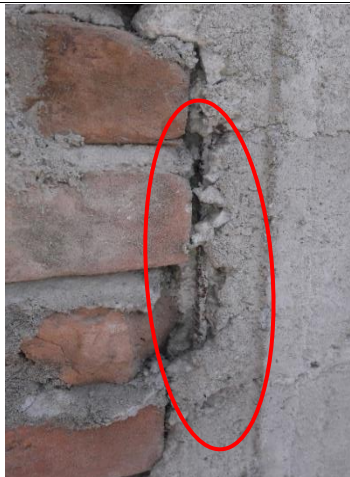
<p>1. LOS MUROS NO SE CONSTRUYEN ENDENTADOS O EN SU DEFECTO NO COLOCAN MECHAS.</p>

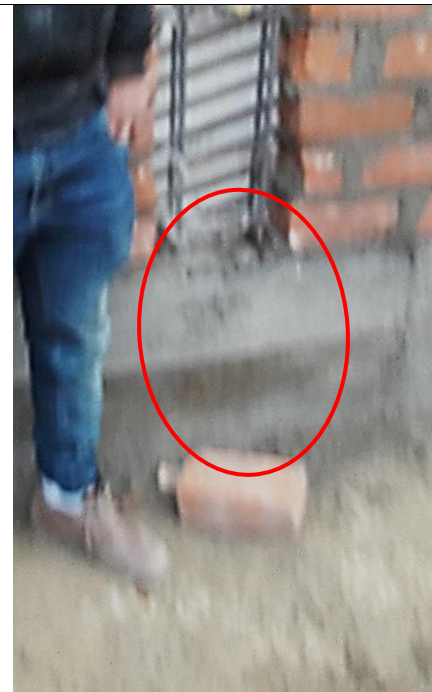
2. LAS COLUMNAS NUNCA NACEN A PARTIR DEL SOBRECIMIENTO.

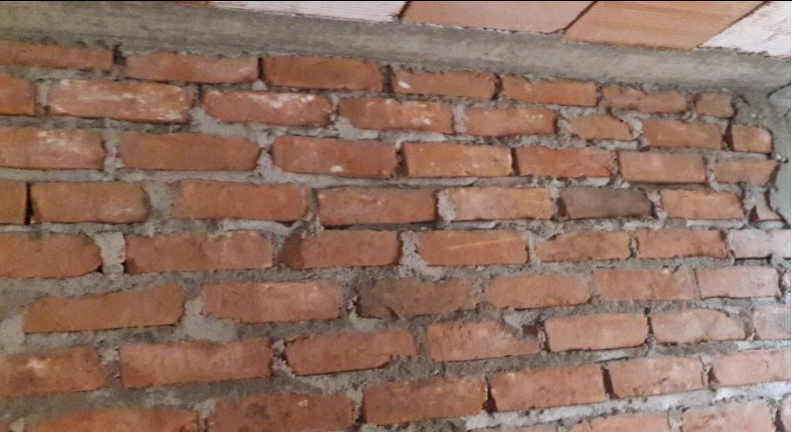
<p>MURO DE LADRILLO (6)</p>	<p>1. JUNTAS HORIZONTALES Y VERTICALES, CON ESPESORES MAYORES A 1.5 CM.</p>

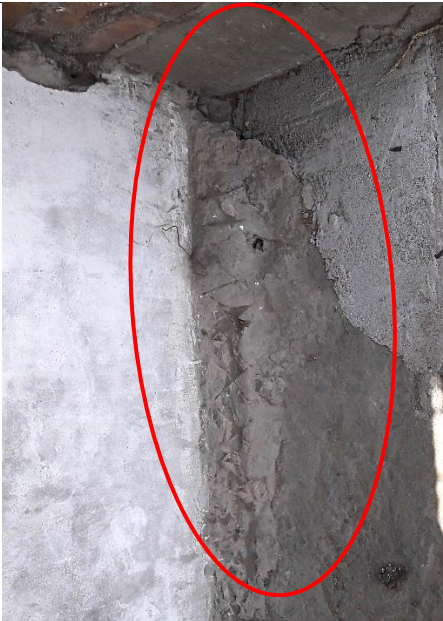
<p>COLUMNAS (7)</p>	<p>1. NO SE REALIZA UN CORRECTO APLOMADO DE LAS COLUMNAS, DURANTE EL ENCOFRADO. 2. DURANTE EL VACIADO NO SE USA LA HERRAMIENTA VIBRADORA.</p>

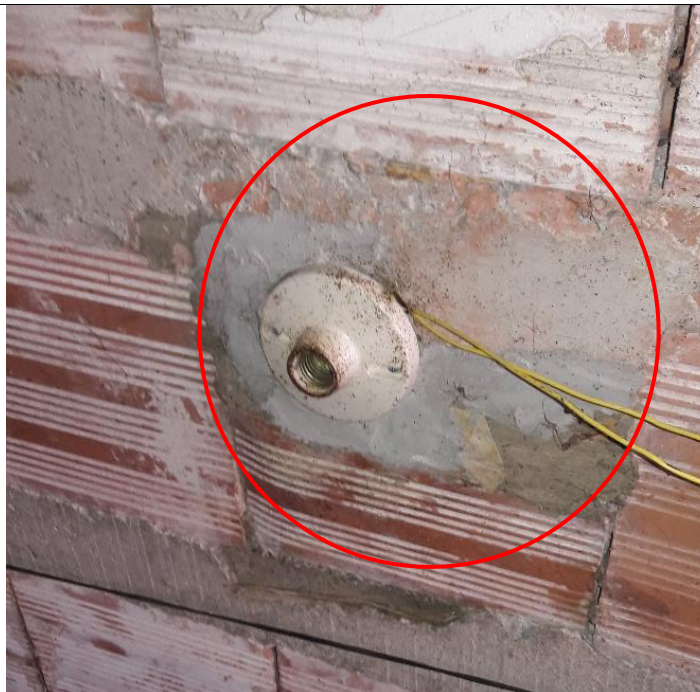
1. NO SE REALIZO UN ENCOFRADO ADECUADO  
(MAL NIVELADO, MADERAS EN MAL ESTADO).

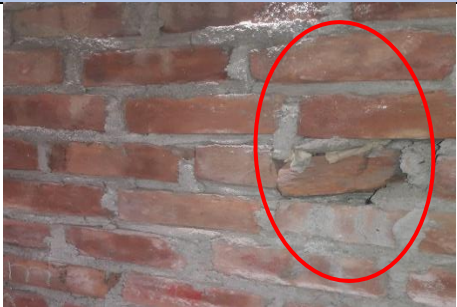
FASE	FALLA IDENTIFICADA	TOMA FOTOGRÁFICA
MURO DE LADRILLO (6)	1. JUNTAS HORIZONTALES Y VERTICALES, CON ESPESORES MAYORES A 1.5 CM.

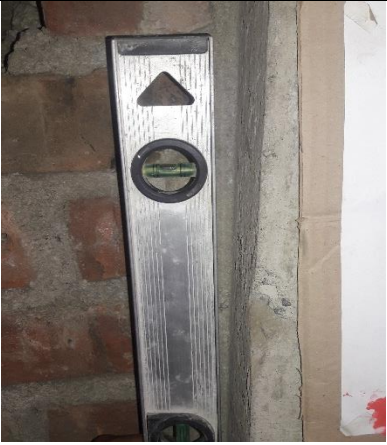
COLUMNAS (7)	1. NO SE REALIZA UN CORRECTO APLOMADO DE LAS COLUMNAS, DURANTE EL ENCOFRADO.

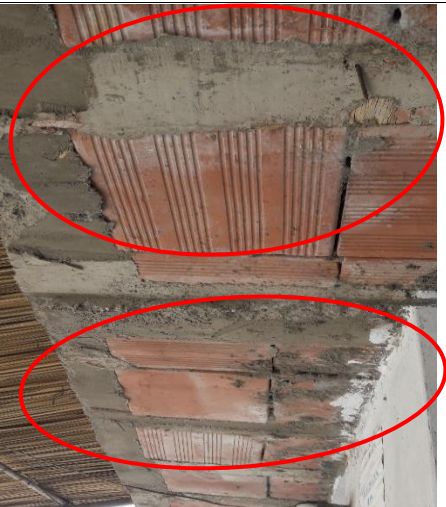
LOSA ALIGERADA (8)	1. NO SE REALIZO UN ENCOFRADO ADECUADO (MAL NIVELADO, MADERAS EN MAL ESTADO). 2. DURANTE EL VACIADO NO SE USA LA HERRAMIENTA VIBRADORA.

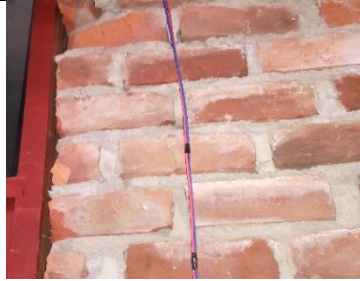
<b>FASE</b>	<b>FALLA IDENTIFICADA</b>	<b>TOMA FOTOGRÁFICA</b>
MURO DE LADRILLO (6)	1. JUNTAS HORIZONTALES Y VERTICALES, CON ESPESORES MAYORES A 1.5 CM.

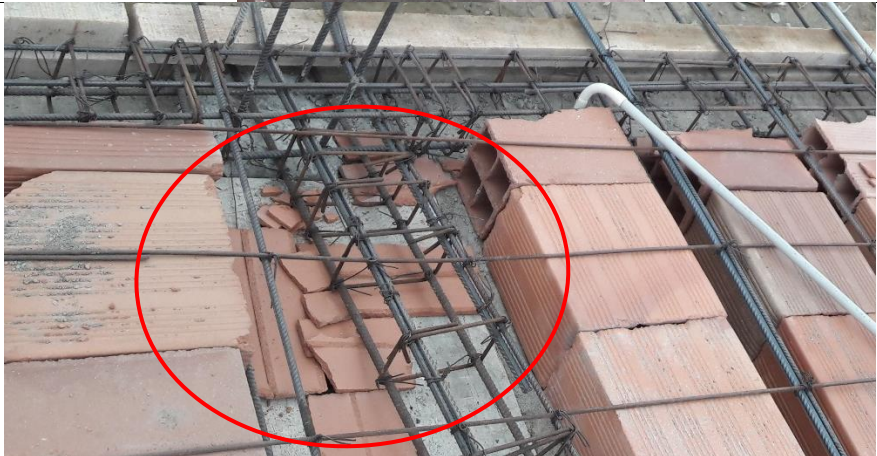
<p>COLUMNAS (7)</p>	<ol style="list-style-type: none"><li>1. NO SE REALIZA UN CORRECTO APLOMADO DE LAS COLUMNAS, DURANTE EL ENCOFRADO.</li><li>2. DURANTE EL VACIADO NO SE USA LA HERRAMIENTA VIBRADORA.</li></ol>	 
<p>LOSA ALIGERADA (8)</p>	<ol style="list-style-type: none"><li>1. NO SE REALIZO UN ENCOFRADO ADECUADO (MAL NIVELADO, MADERAS EN MAL ESTADO).</li></ol>

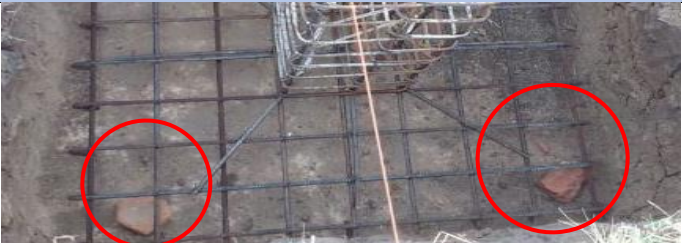
FASE	FALLA IDENTIFICADA	TOMA FOTOGRÁFICA
CIMIENTOS (3)	1. FALTA DE USO DE DADOS PARA LAS ARMADURAS.

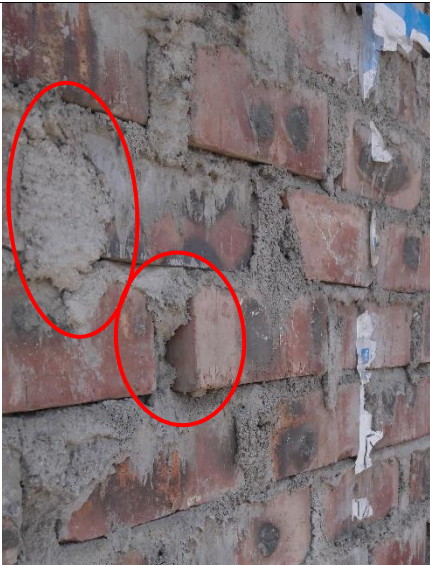
<p>MURO DE LADRILLO (6)</p>	<p>1. JUNTAS HORIZONTALES Y VERTICALES, CON ESPESORES MAYORES A 1.5 CM.</p>

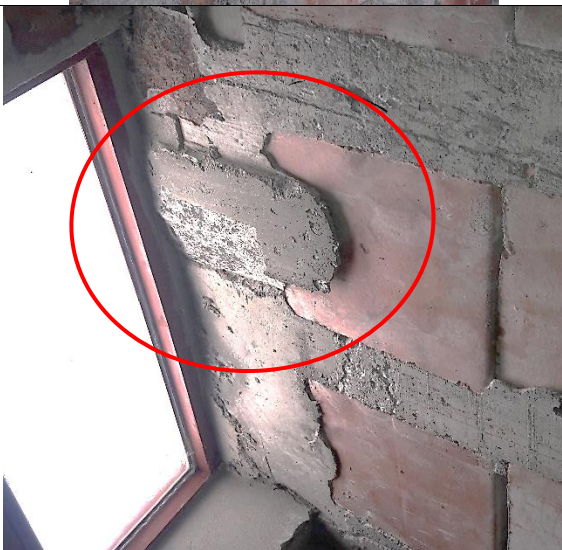
<p>LOSA ALIGERADA (8)</p>	<p>1. NO SE REALIZO UN ENCOFRADO ADECUADO (MAL NIVELADO, MADERAS EN MAL ESTADO). 2. DURANTE EL VACIADO NO SE USA LA HERRAMIENTA VIBRADORA.</p>

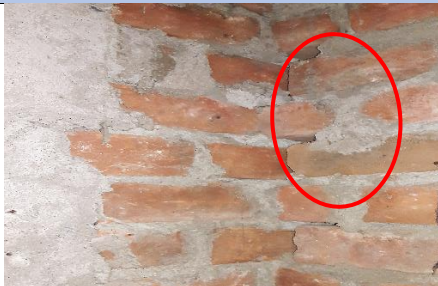
<b>FASE</b>	<b>FALLA IDENTIFICADA</b>	<b>TOMA FOTOGRÁFICA</b>
MURO DE LADRILLO (6)	1. JUNTAS HORIZONTALES Y VERTICALES, CON ESPESORES MAYORES A 1.5 CM.

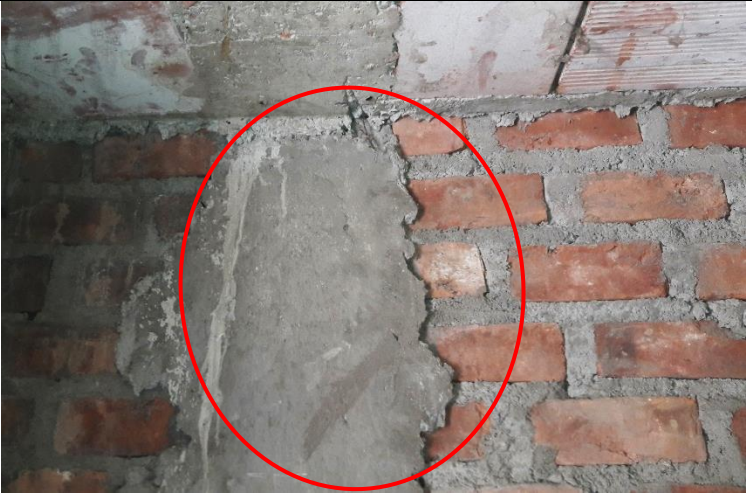
COLUMNAS (7)	<ol style="list-style-type: none"><li>1. NO SE REALIZA UN CORRECTO APLOMADO DE LAS COLUMNAS, DURANTE EL ENCOFRADO.</li><li>2. DURANTE EL VACIADO NO SE USA LA HERRAMIENTA VIBRADORA.</li></ol>

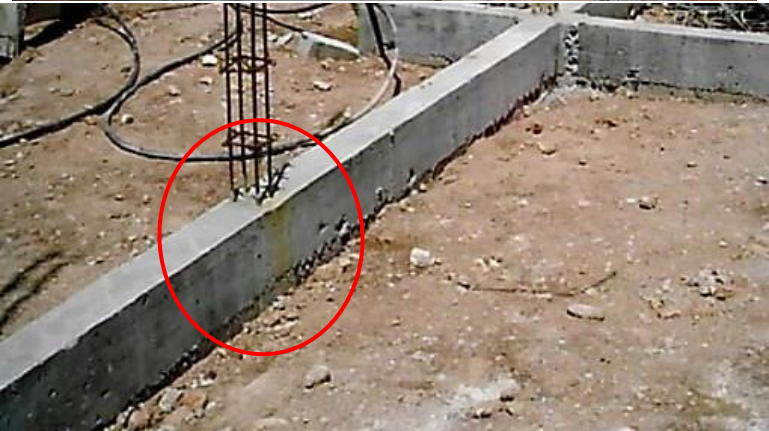
COLUMNAS (7)	<ol style="list-style-type: none"><li>2. LAS COLUMNAS NUNCA NACEN A PARTIR DEL SOBRECIMIENTO.</li></ol>

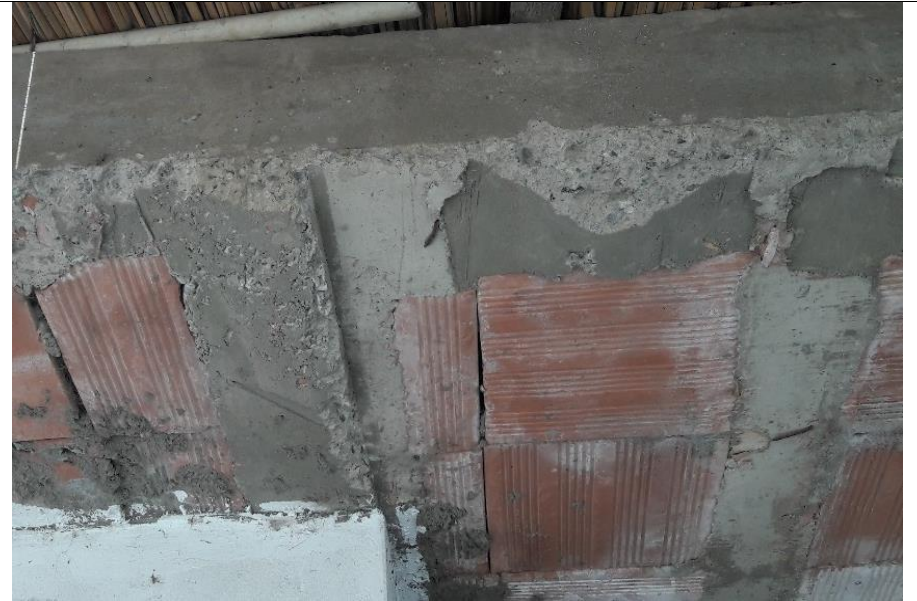
1. NO SE REALIZO UN ENCOFRADO ADECUADO (MAL NIVELADO, MADERAS EN MAL ESTADO).
2. DURANTE EL VACIADO NO SE USA LA HERRAMIENTA VIBRADORA.

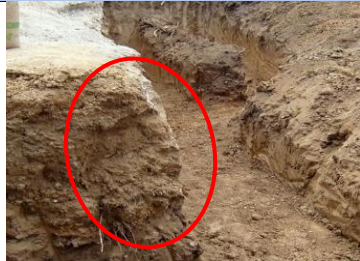
<b>FASE</b>	<b>FALLA IDENTIFICADA</b>	<b>TOMA FOTOGRÁFICA</b>
CIMIENTOS (3)	1. LAS PAREDES DE LAS ZANJAS NO SON VERTICALES.

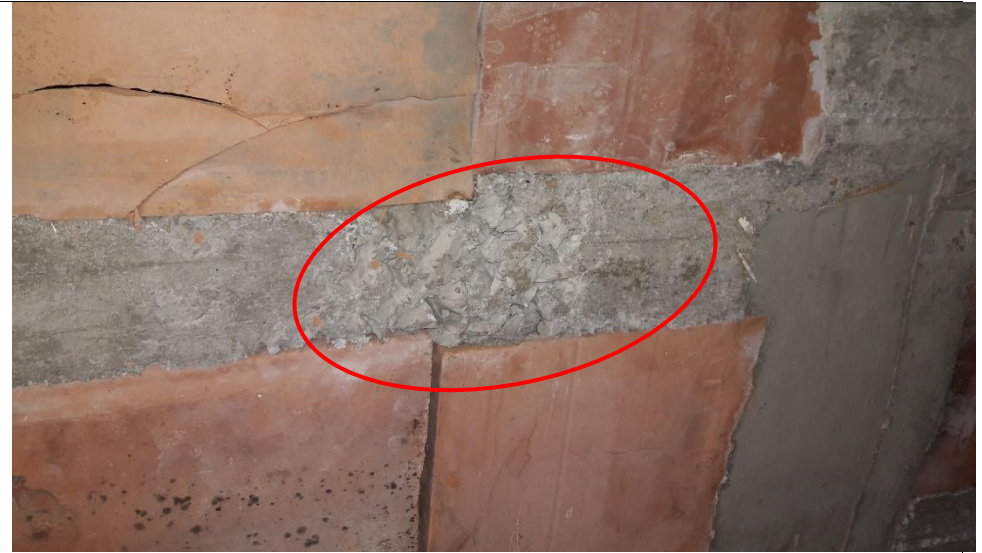
1. NO SE REALIZO UN ENCOFRADO ADECUADO (MAL NIVELADO, MADERAS EN MAL ESTADO).
2. DURANTE EL VACIADO NO SE USA LA HERRAMIENTA VIBRADORA.
