DETERMINACIÓN DE ZONAS VULNERABLES PARA PREVENIR LA
CAÍDA DE ROCA EN LA CARRETERA CHICLAYO – SANTA CRUZ
TRAMO PUENTE CUMBIL – CATACHE KM 04+000 AL KM 09+000

TESIS PARA OBTENER EL TÍTULO PROFESIONAL DE INGENIERO
DE MINAS

ANÁLISIS DE ESTABILIDAD DE TALUDES

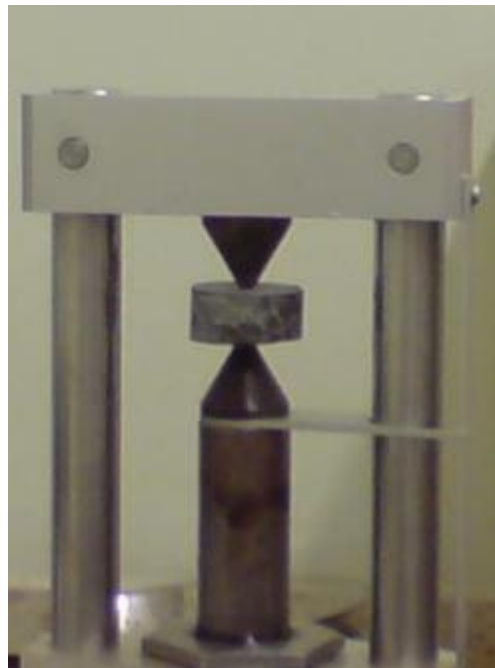
Figura 14: Ensayo de Carga Puntual Según el método de Louis

Después de perforar el testigo y obtener las medidas según la normativa se utiliza un sistema de carga que permitió ser ajustado para el tamaño de muestra. Este aparato posee dos puntas en forma de cono truncado de 60° y de 5mm de radio en su extremo, luego los punzones son cerrados hasta que queden en contacto con la muestra. El sistema de carga está dado por KN. Se incrementa la carga mediante el dispositivo hidráulico de la máquina hasta que se produjo la falla y se registra la carga aplicada a la muestra.

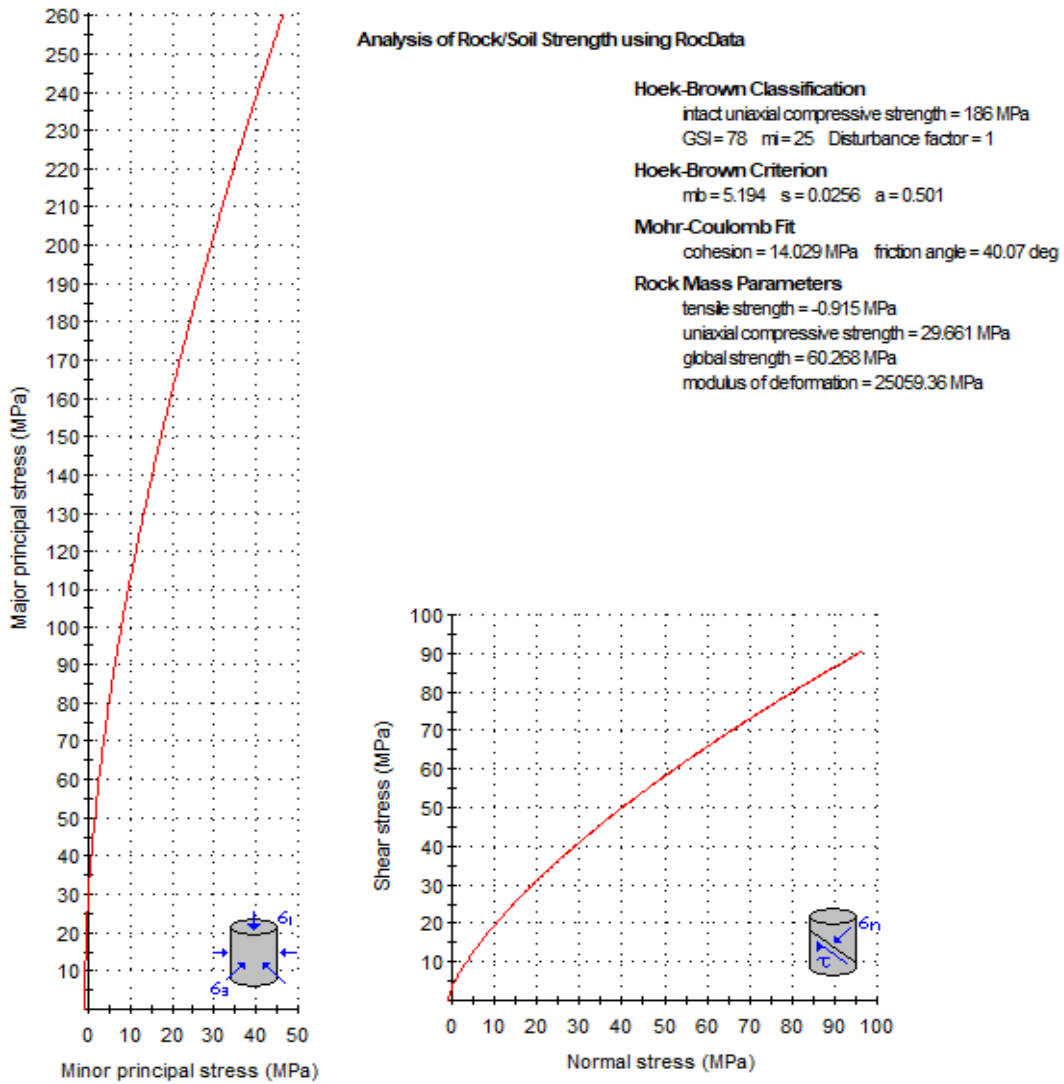
Figura 15: Datos procesados de la primera estación Fuente: Software RocData.

Figura por Criterio de Hoek – Brown: Comparación de los Esfuerzos Menores sobre los Mayores y de las Tensiones de Corte y Esfuerzos del Macizo Rocoso.

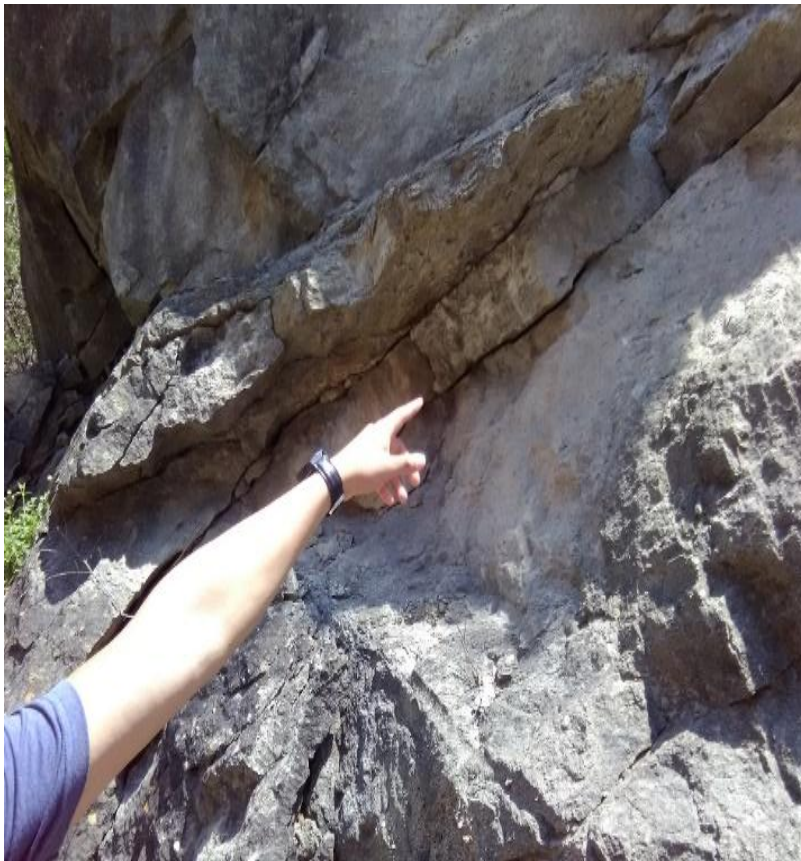
Figura 25: Afloramiento del macizo rocoso

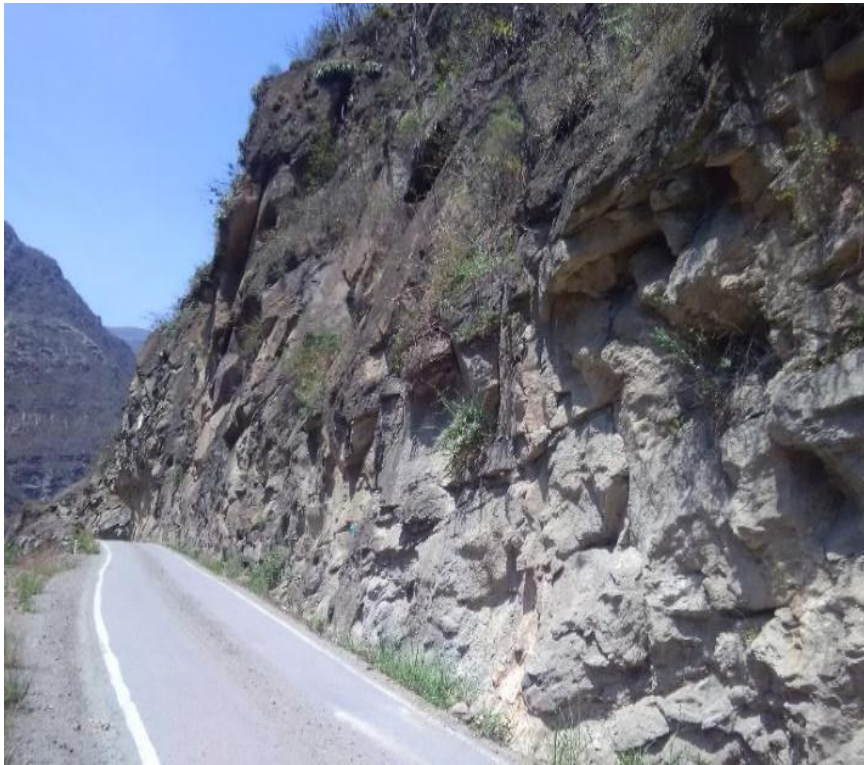
Figura 26: Bloques del macizo rocoso

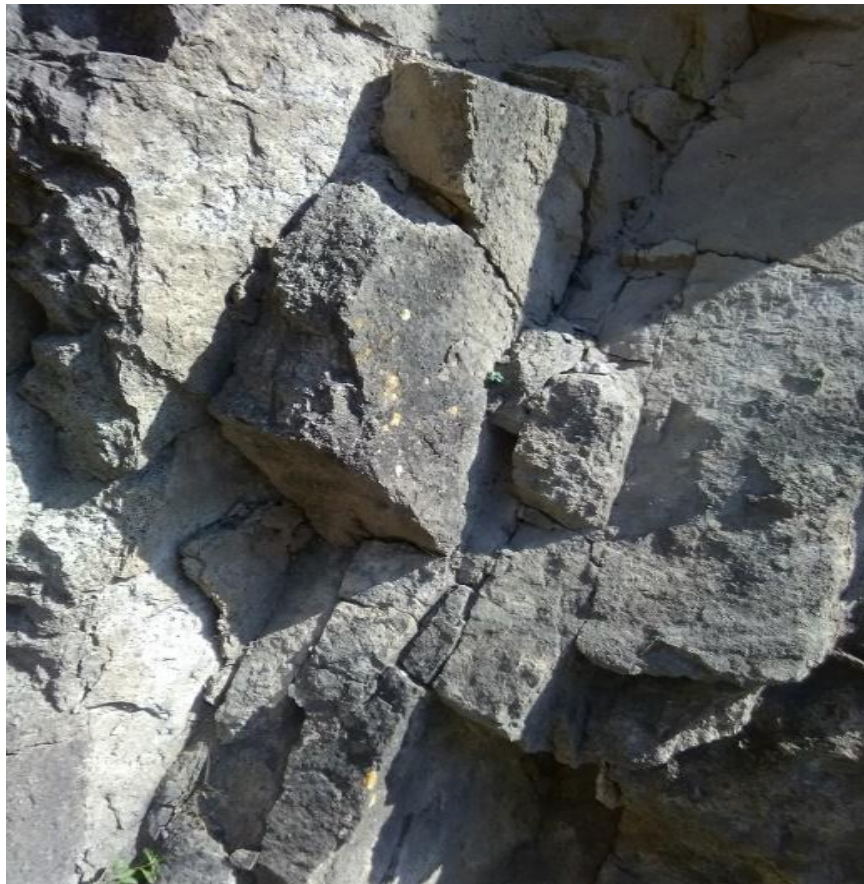
Figura 27: Rugosidad del macizo rocoso

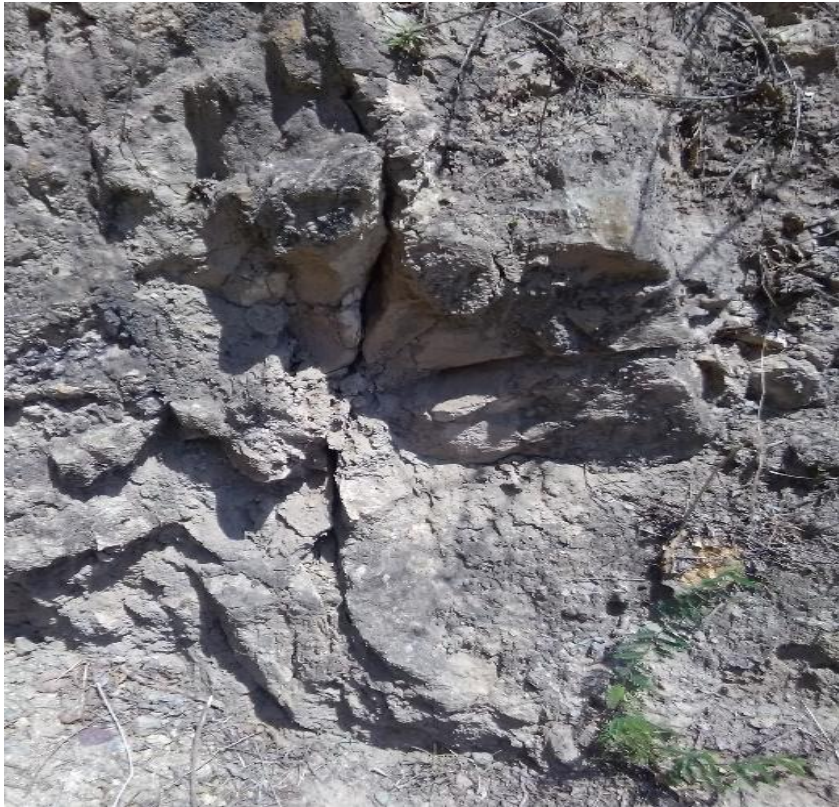
Figura 28: Talud muy empinado

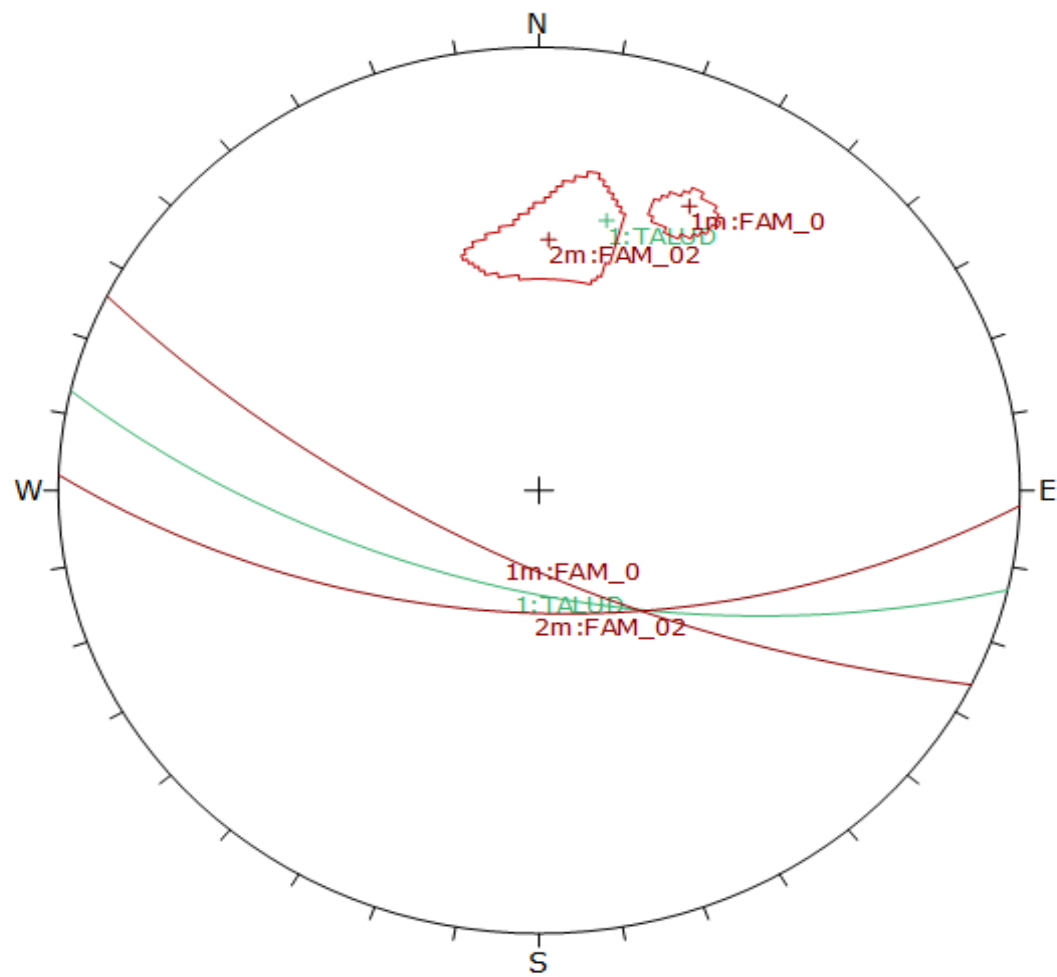
Color	Dip	Dip Direction	Label
User Planes				
1	■	64	193	TALUD
Mean Set Planes				
1m	■	71	206	FAM_0
2m	■	59	182	FAM_02
Plot Mode		Pole Vectors		
Vector Count		200 (200 Entries)		
Hemisphere		Lower		
Projection		Equal Angle

Figura 47: Gráfico de sistemas principales. Estación 04 Fuente: Software Dips

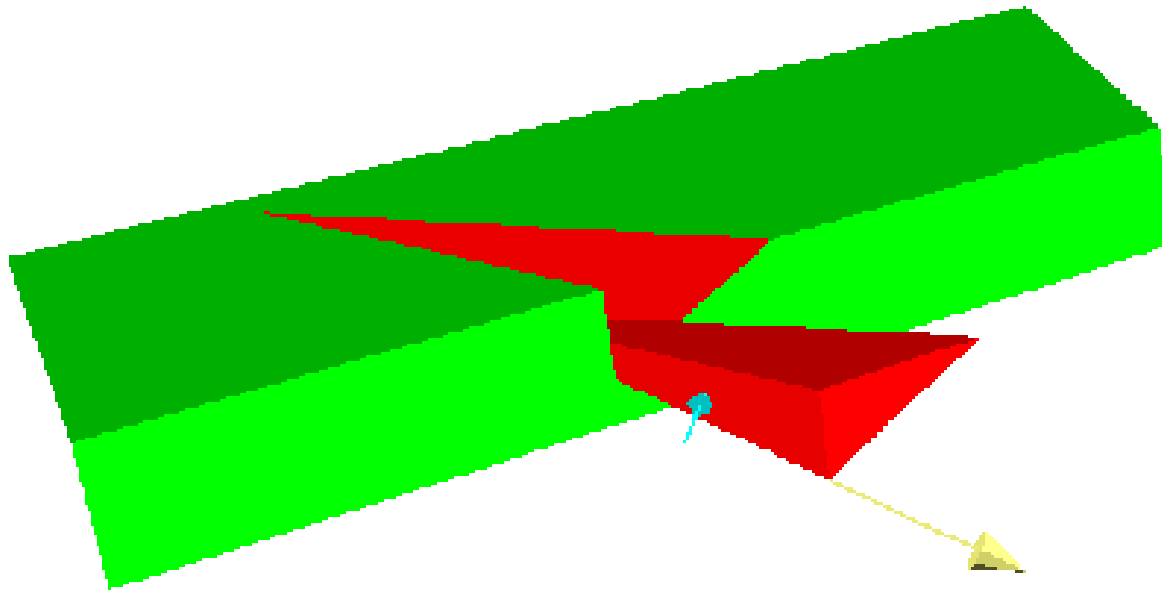
Figura 109: Diseño de la Cuña. Estación N° 05 Fuente: Software Swedge
